Nr zlecenia: 105/06/03/2026/CarArena STANDARD

## Wycena wartości

Zadanie: Ocena stanu technicznego i określenie wartości rynkowej pojazdu

| DANE IDENTYFIKACYJNE POJAZDU | | Dane: [D] III-2026 |
|---|---|---|
| Marka: | IVECO | Nr rejestracyjny: EL7AC36 |

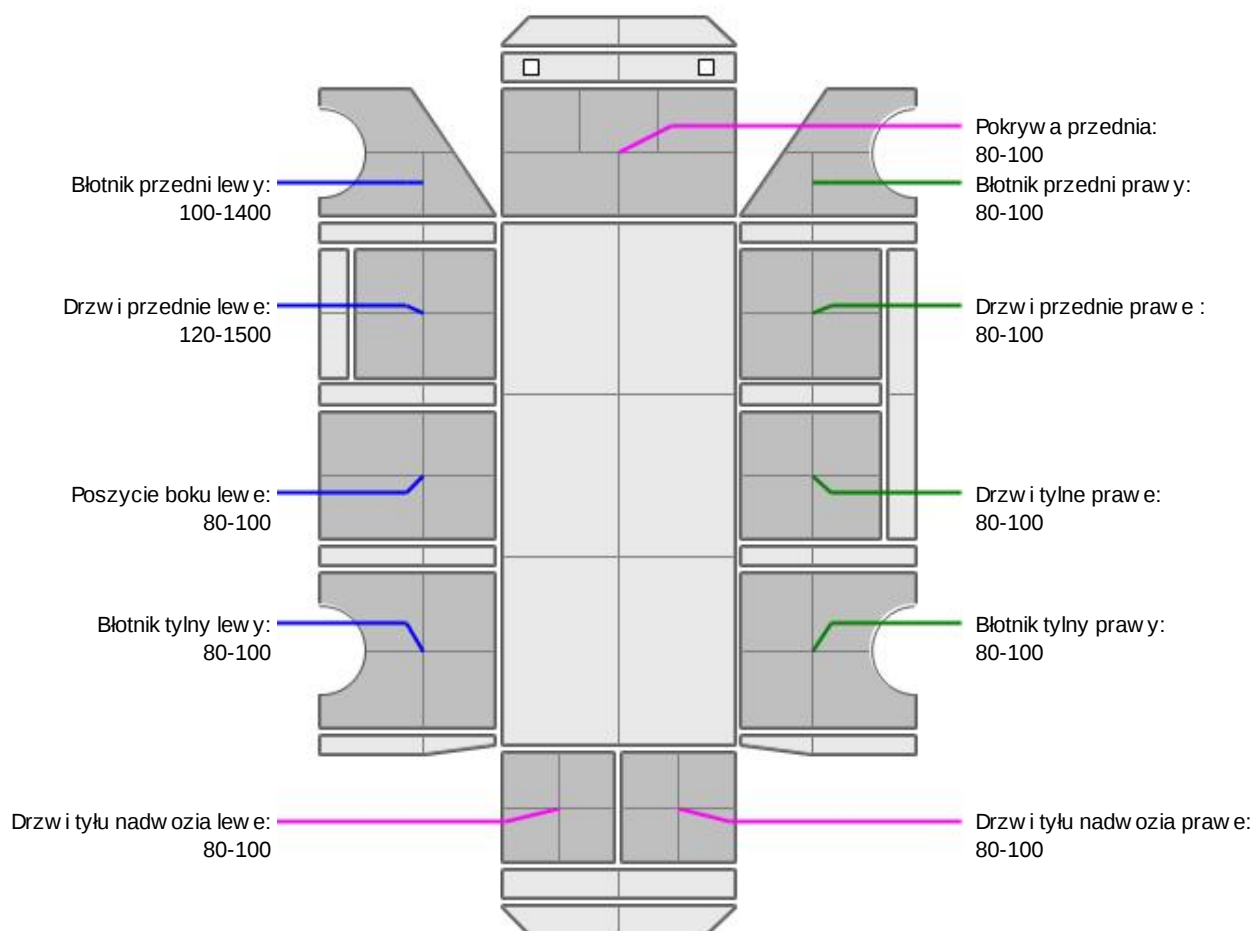
| L.p. | Nazwa elementu | L / P | Grubość powłoki [μm] | Opis |
| 1 | Pokrywa przednia | | 80-100 | |
| 2 | Blotnik przedni | L | 100-1400 | |
| 3 | Drzwi przednie | L | 120-1500 | |
| 4 | Poszycie boku | L | 80-100 | |
| 5 | Blotnik tylny | L | 80-100 | |
| 6 | Drzwi tyłu nadwozia | | 80-100 | |
| 7 | Blotnik przedni | P | 80-100 | |
| 8 | Drzwi przednie | P | 80-100 | |
| 9 | Drzwi tylne | P | 80-100 | |
| 10 | Blotnik tylny | P | 80-100 | |
| 11 | Drzwi tyłu nadwozia | | 80-100 | |
