## » Übersicht

**Auftrags-Nr:** 1002228135  
**Besichtigt am:** 11.12.2025 16:17  
**Berichts-Nr:** 9659444  
**FIN:** VSSZZZKMRR048615

| <b>Modell:</b> | Formentor |

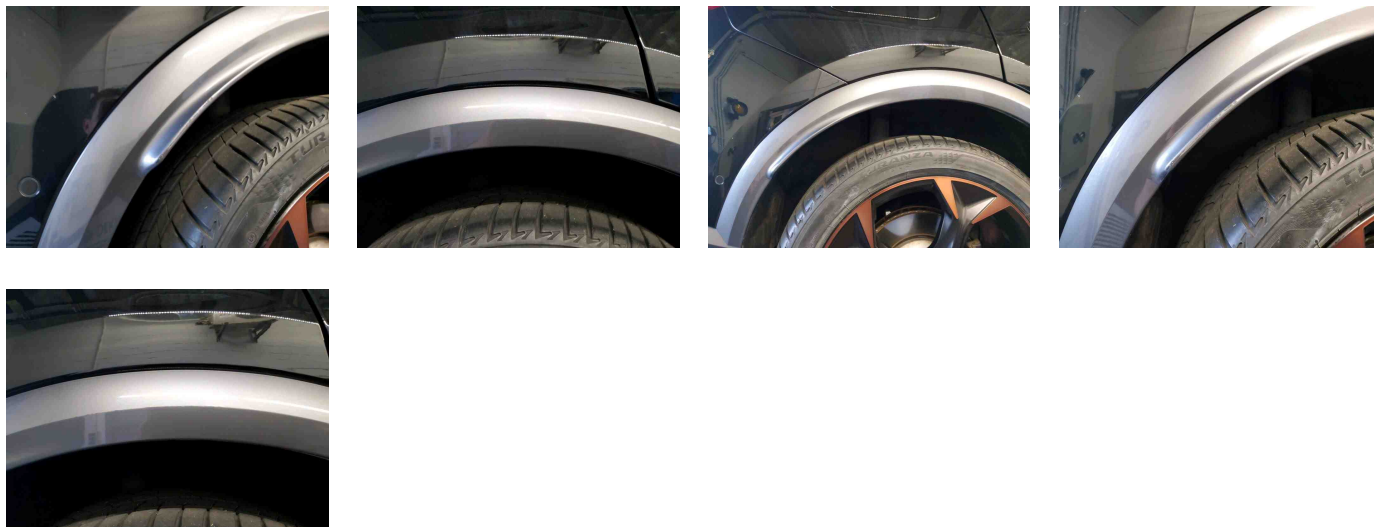
| Nr | Bauteil | Schadensbeschreibung | Reparaturempfehlung |
|---|---|---|---|
| 6 | Seitenschutzleiste rechts | Kratzer | Ersetzen |

6 - Seitenschutzleiste rechts - Kratzer - Ersetzen

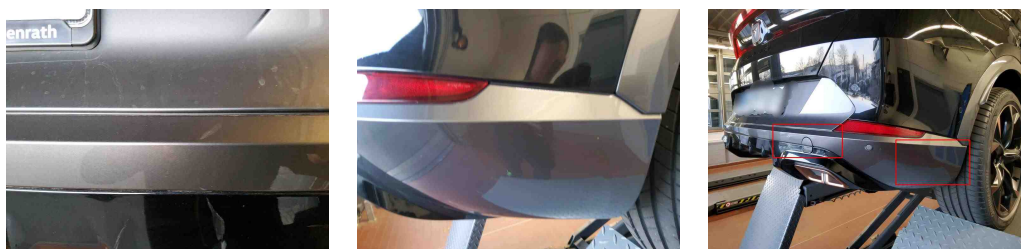
| Nr | Bauteil | Schadensbeschreibung | Reparaturempfehlung |
|---|---|---|---|
| 7 | Stoßfängerzierblende hinten | Kratzer | Lackieren |

7 - Stoßfängerzierblende hinten - Kratzer - Lackieren

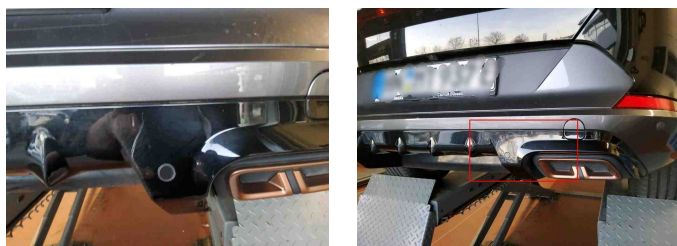
| Nr | Bauteil | Schadensbeschreibung | Reparaturempfehlung |
|---|---|---|---|
| 8 | Diffusor | Kratzer | Lackieren |

8 - Diffusor - Kratzer - Lackieren

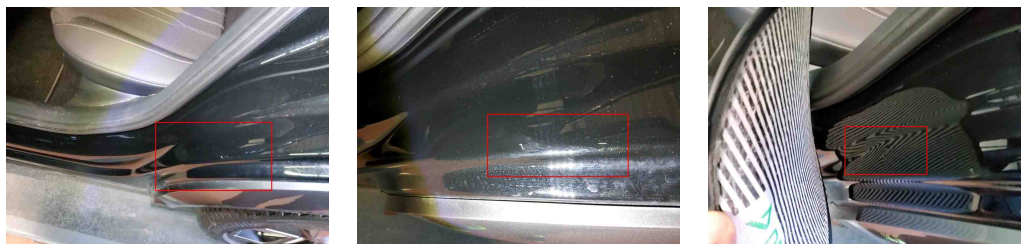
| Nr | Bauteil | Schadensbeschreibung | Reparaturempfehlung |
|---|---|---|---|
| 10 | Einstiegsschweller hinten links | Delle(n) und Kratzer | Instandsetzen + lackieren |

10 - Einstiegsschweller hinten links - Delle(n) und Kratzer - Instandsetzen + lackieren
