GKK Gutachten GmbH  
Theodorstr. 180, 40472 Düsseldorf

## Verkaufsbericht

| Referenznummern | 62310004 |

| <b>Typ / Verkaufsbez.</b> | Octavia 2.0 TDI Active | <b>Laufleistung abgelesen</b> | 228.577 km |

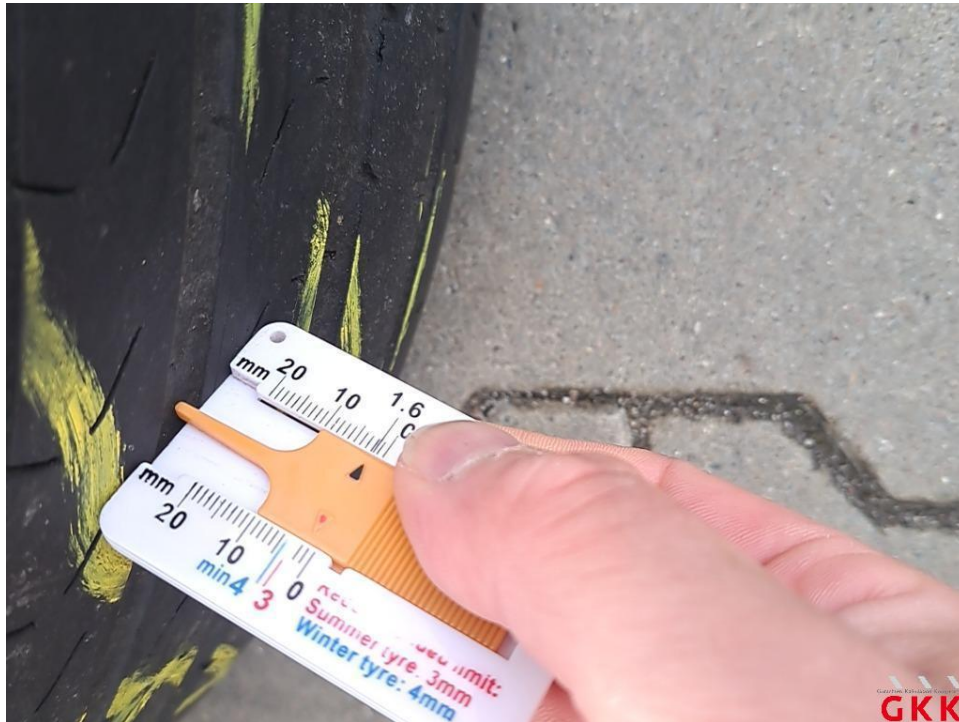
Reifen 2 x beiliegend, Untermaß, ersetzen (Bild 15)

Bild 15 Reifen, 2 x beiliegend, Untermaß, ersetzen

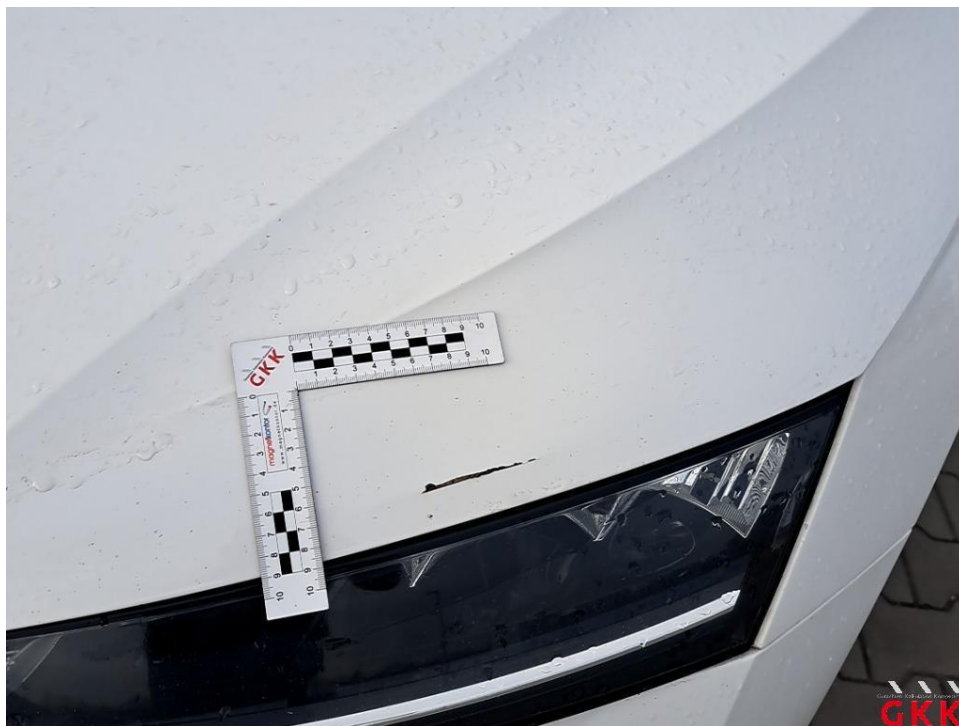
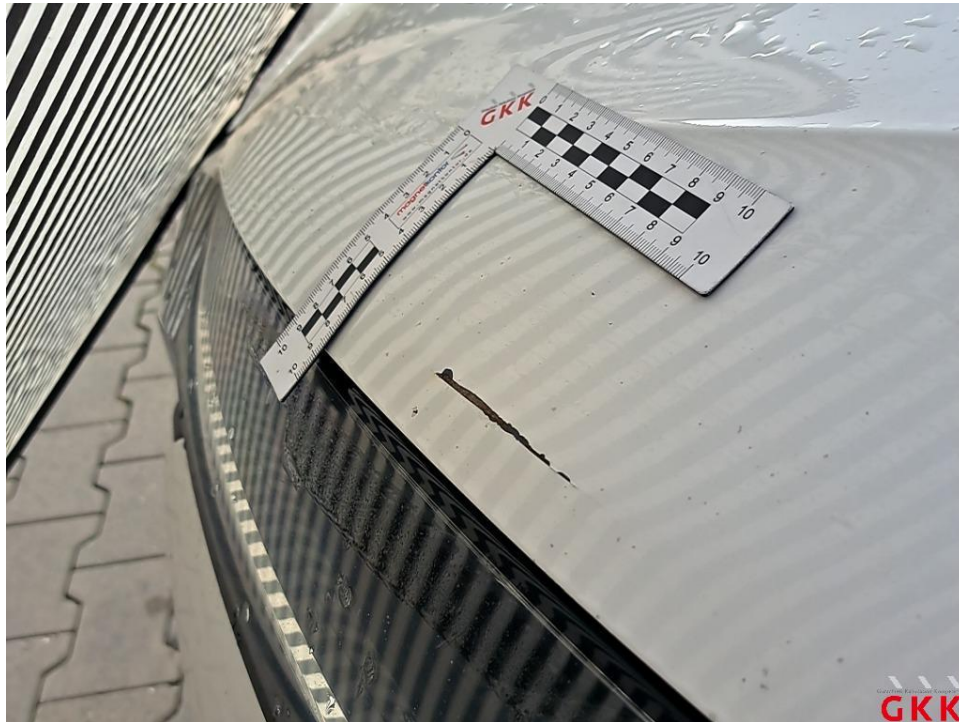
Motorhaube, beschädigt, instand setzen - lackieren (Bild 16, Bild 17)

Bild 16 Motorhaube, beschädigt, instand setzen - lackieren

Bild 17 Motorhaube, beschädigt, instand setzen - lackieren

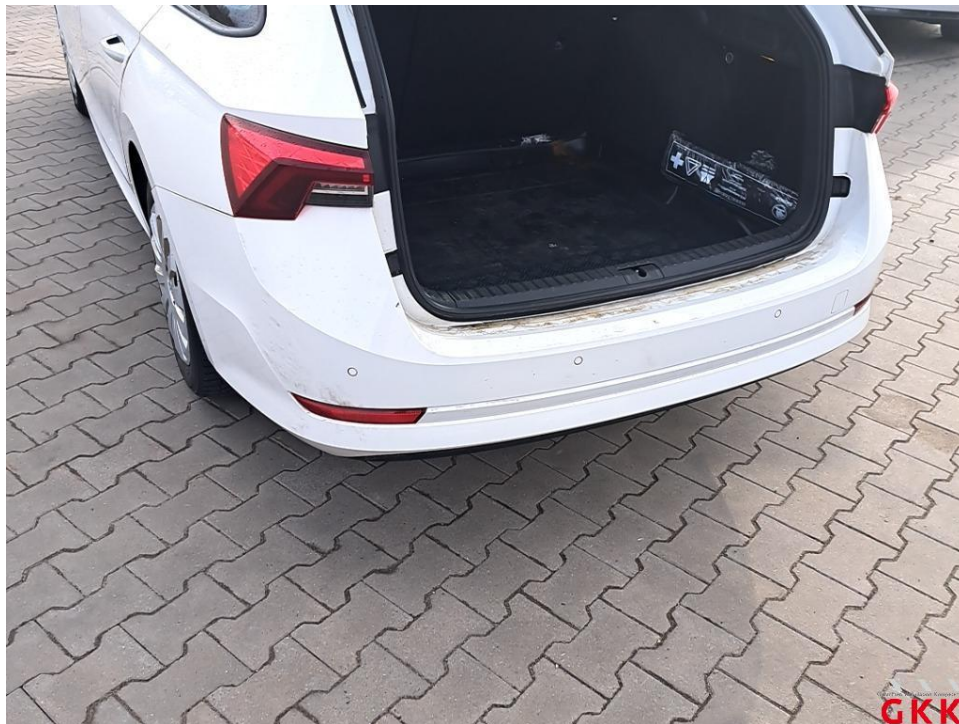
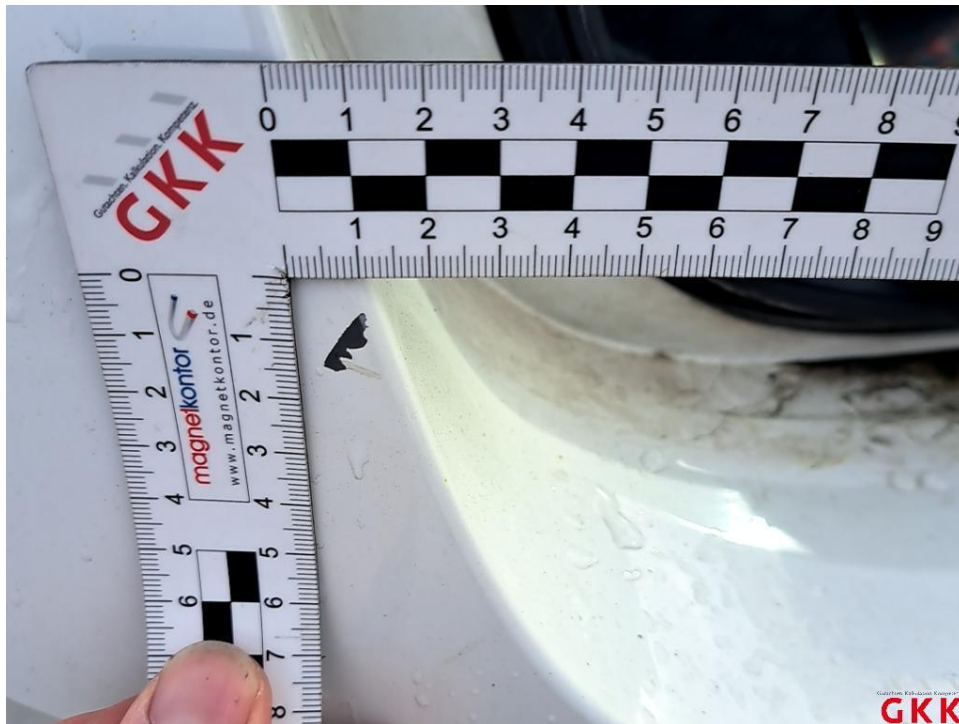
Stoßfänger hinten Verkleidung -lackiert-, verkratzt, lackieren (Bild 18, Bild 19)

Bild 18 Stoßfänger hinten, Verkleidung -lackiert-, verkratzt, lackieren

Bild 19 Stoßfänger hinten, Verkleidung -lackiert-, verkratzt, lackieren

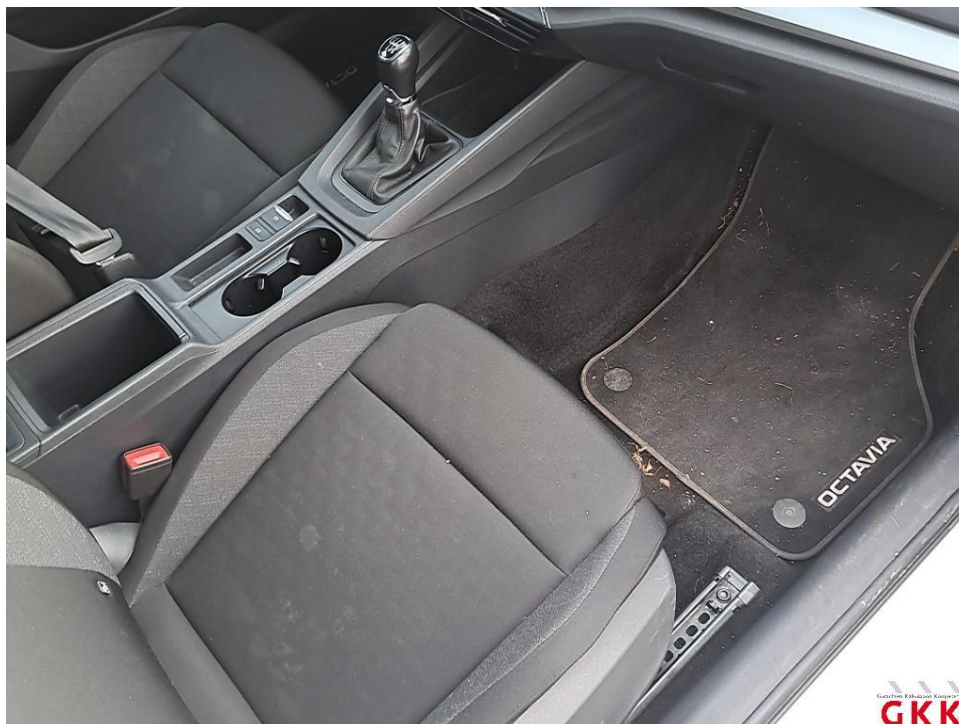
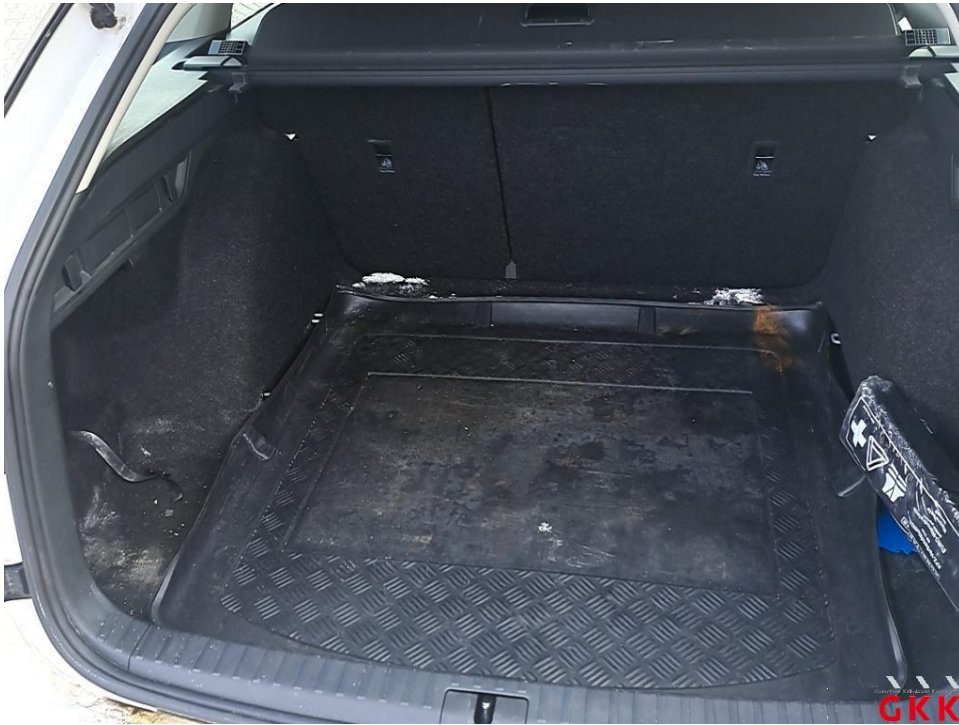
Fahrzeug innen, verschmutzt, aufbereiten (Bild 20, Bild 21)

Bild 20 Fahrzeug, innen, verschmutzt, aufbereiten

Bild 21 Fahrzeug, innen, verschmutzt, aufbereiten

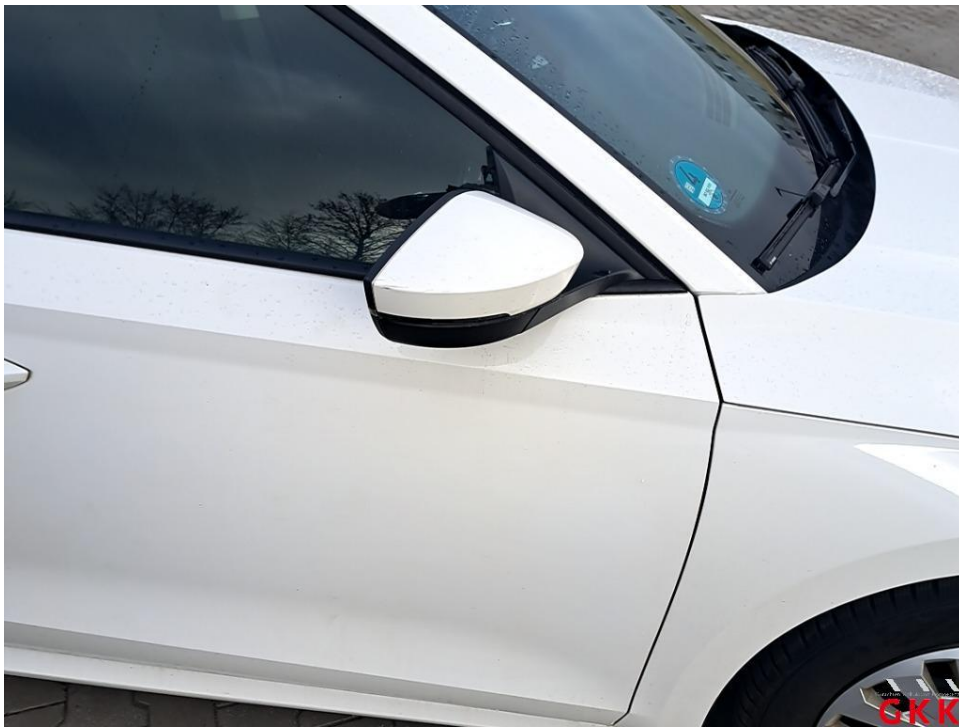
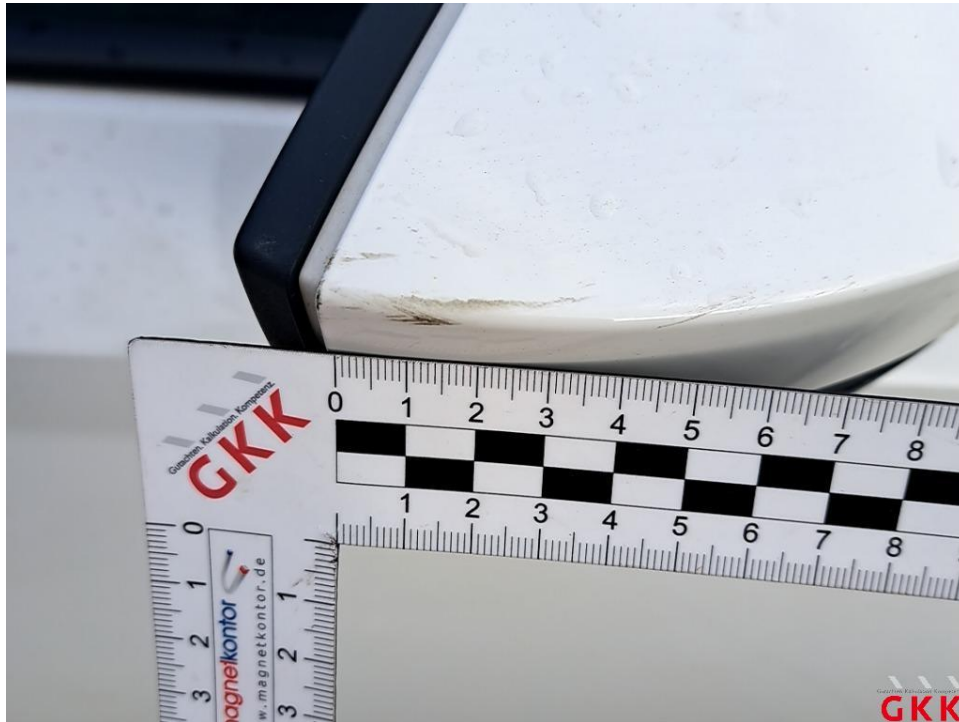
Spiegelgehäuse rechts Blende -lackiert-, verkratzt, lackieren (Bild 22, Bild 23)

Bild 22 Spiegelgehäuse rechts, Blende -lackiert-, verkratzt, lackieren

Bild 23 Spiegelgehäuse rechts, Blende -lackiert-, verkratzt, lackieren

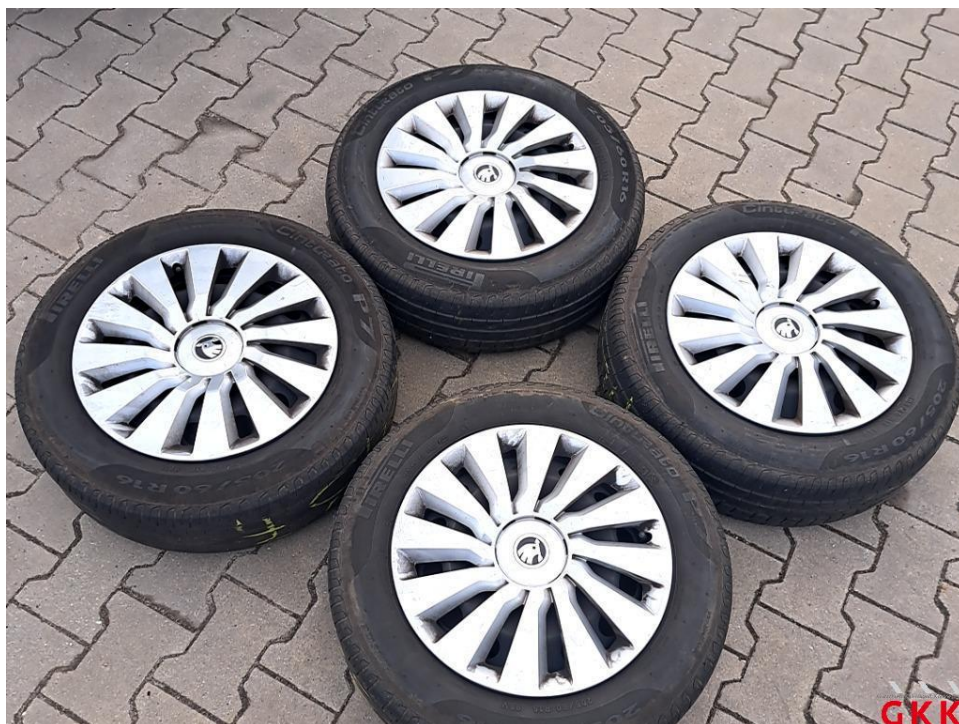
Bild 24 beiliegender Radsatz
