## Raport z oględzin pojazdu

| Numer raportu | 218763/3/26-11401 | Data raportu | 23-03-2026 |

| Numer identyfikacyjny (VIN) | <b>SALRA2BN9K2407209</b> |
| Marka, model | LAND ROVER Discovery V 16-20 |

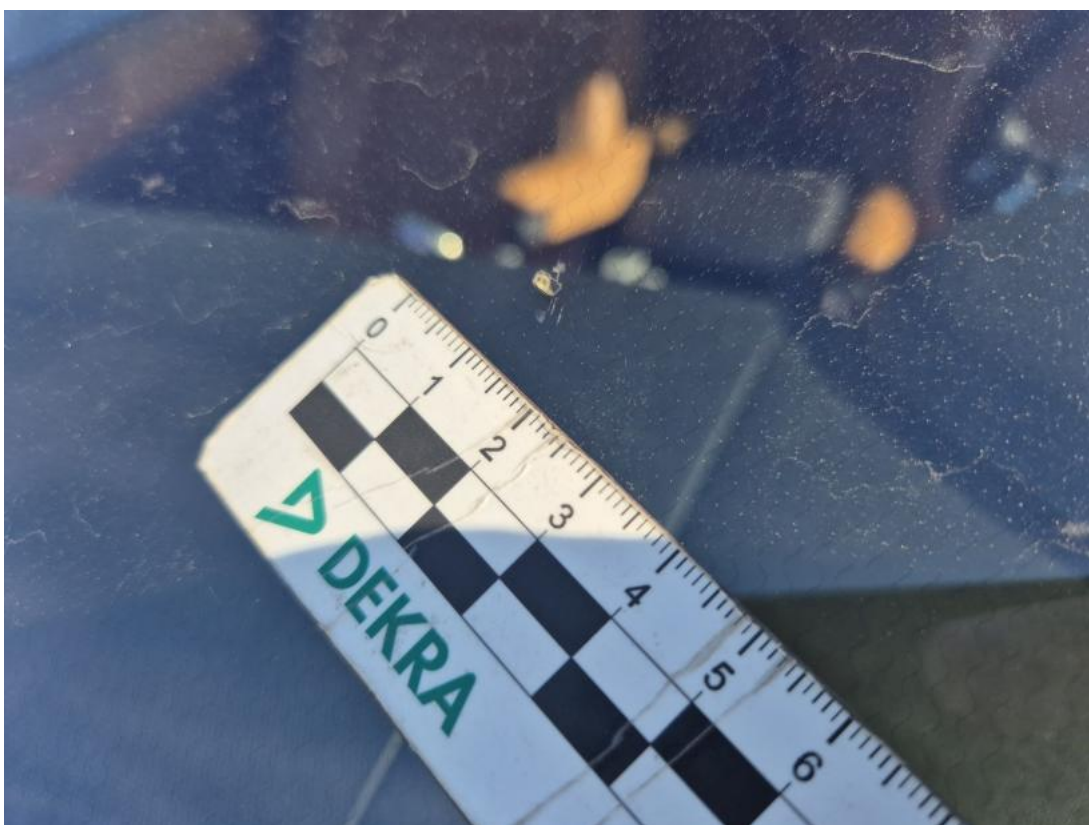
**Fot. 32**

| Poz. | Nazwa pozycji | Opis uszkodzeń | Kwalifik. | Naprawa [rbg] |
|---|---|---|---|---|
| 2 | Szyba przednia barwiona/ogrzew. | pęknięcie | WY | 2.3 |

Szyba czołowa ogrzewana - Pęknięcie/rozerwanie 1

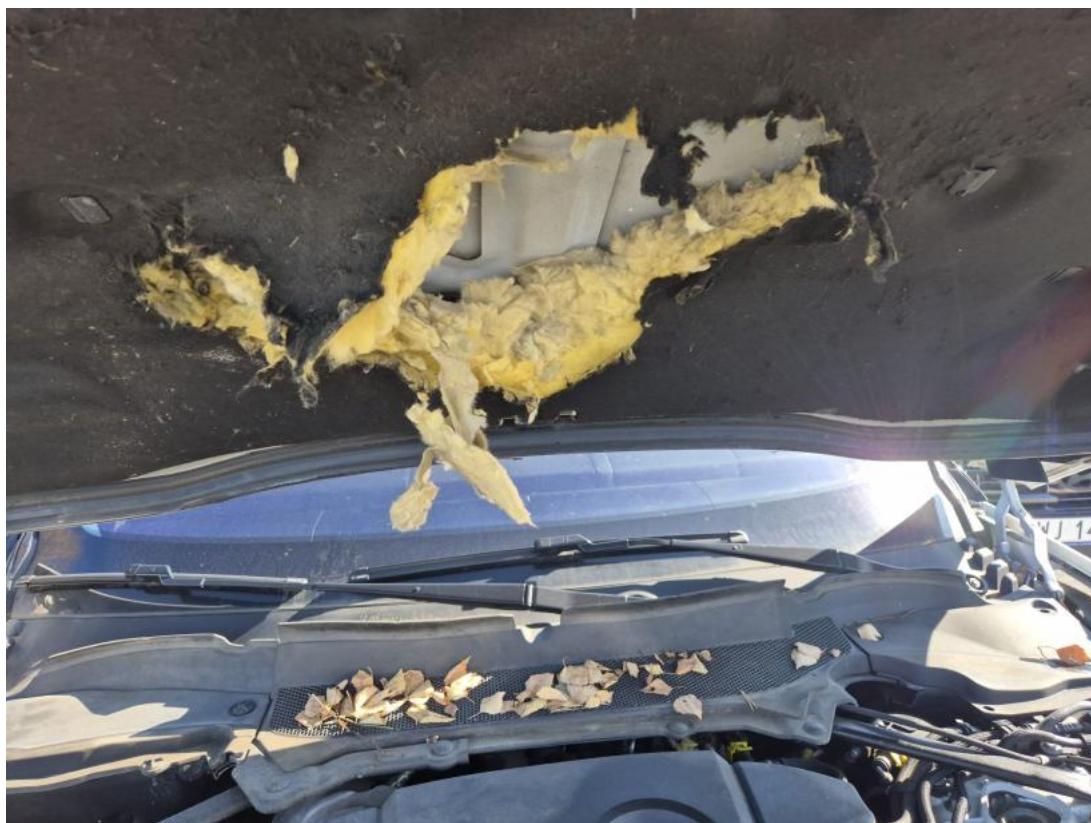
**Fot. 33**

| Poz. | Nazwa pozycji | Opis uszkodzeń | Kwalifik. | Naprawa [rbg] |
|---|---|---|---|---|
| 1 | Wykładzina tłumiąca pokrywę przednią | rozerwanie | WY | 0.1 |

Wykładzina pokrywy komory silnika - Pęknięcie/rozerwanie 1

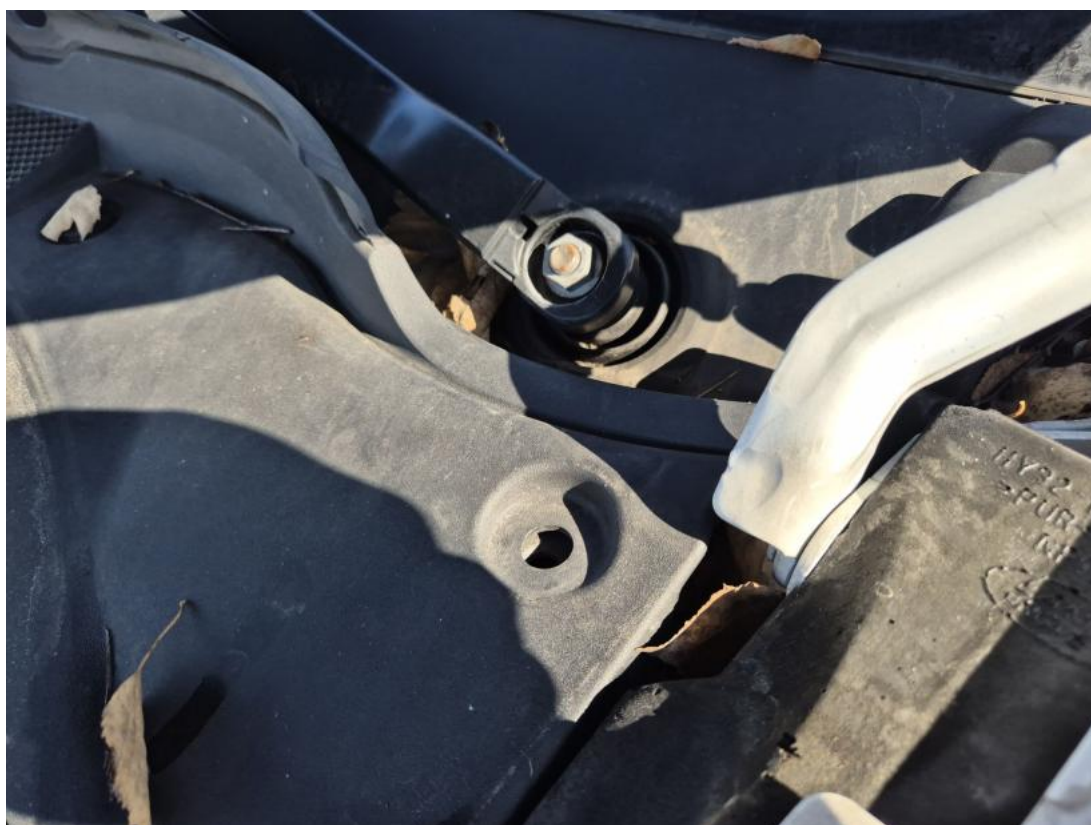
**Fot. 34**

Wykładzina pokrywy komory silnika - Pęknięcie/rozerwanie 2

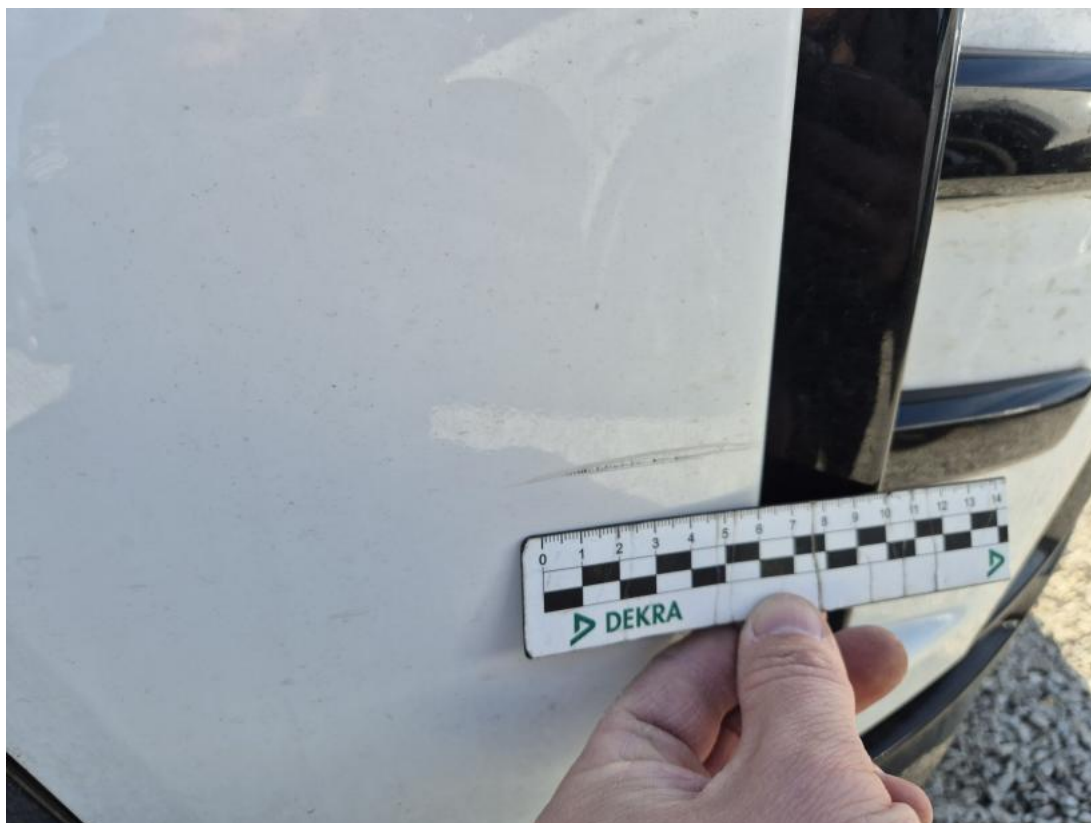
**Fot. 35**

| Poz. | Nazwa pozycji | Opis uszkodzeń | Kwalifik. | Naprawa [rbg] |
|---|---|---|---|---|
| 7 | Okładzina zderzaka przedniego | zarysowanie | | |

Zderzak - Rysa/odprysk 1

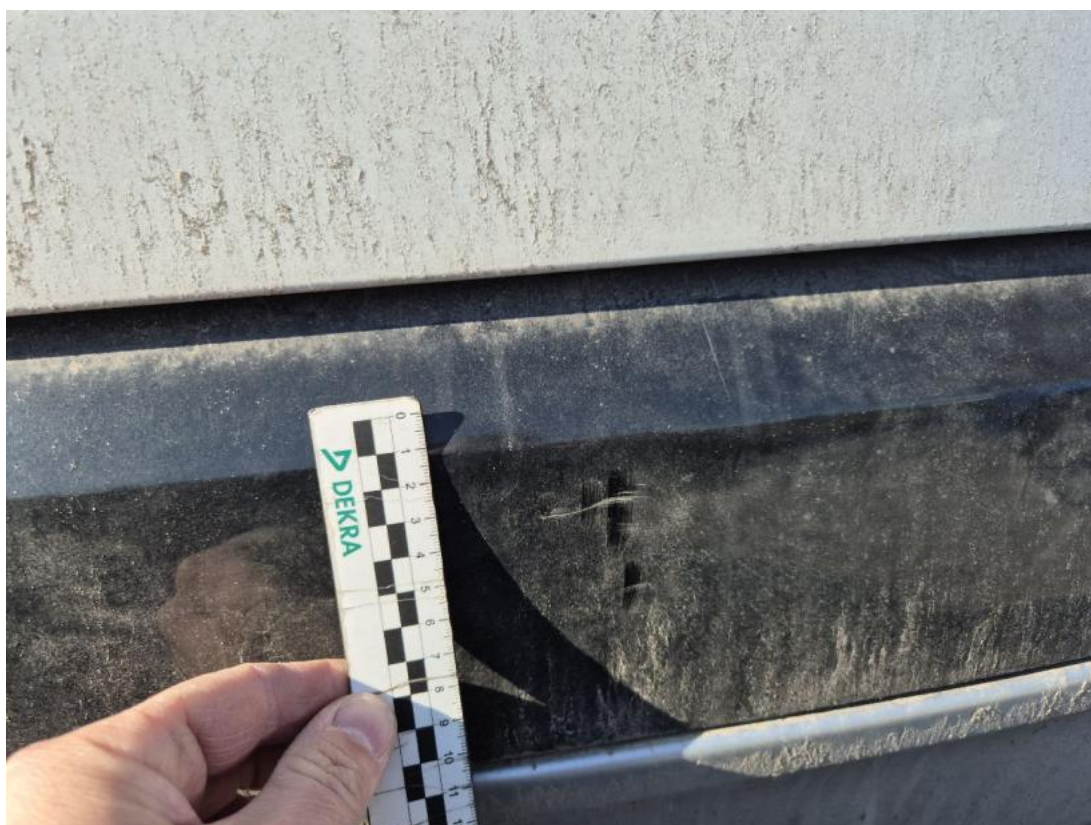
**Fot. 36**

| Poz. | Nazwa pozycji | Opis uszkodzeń | Kwalifik. | Naprawa [rbg] |
|---|---|---|---|---|
| 8 | Okładzina zderzaka tylnego | zarysowanie | | |

Zderzak tylny - Rysa/odprysk 1

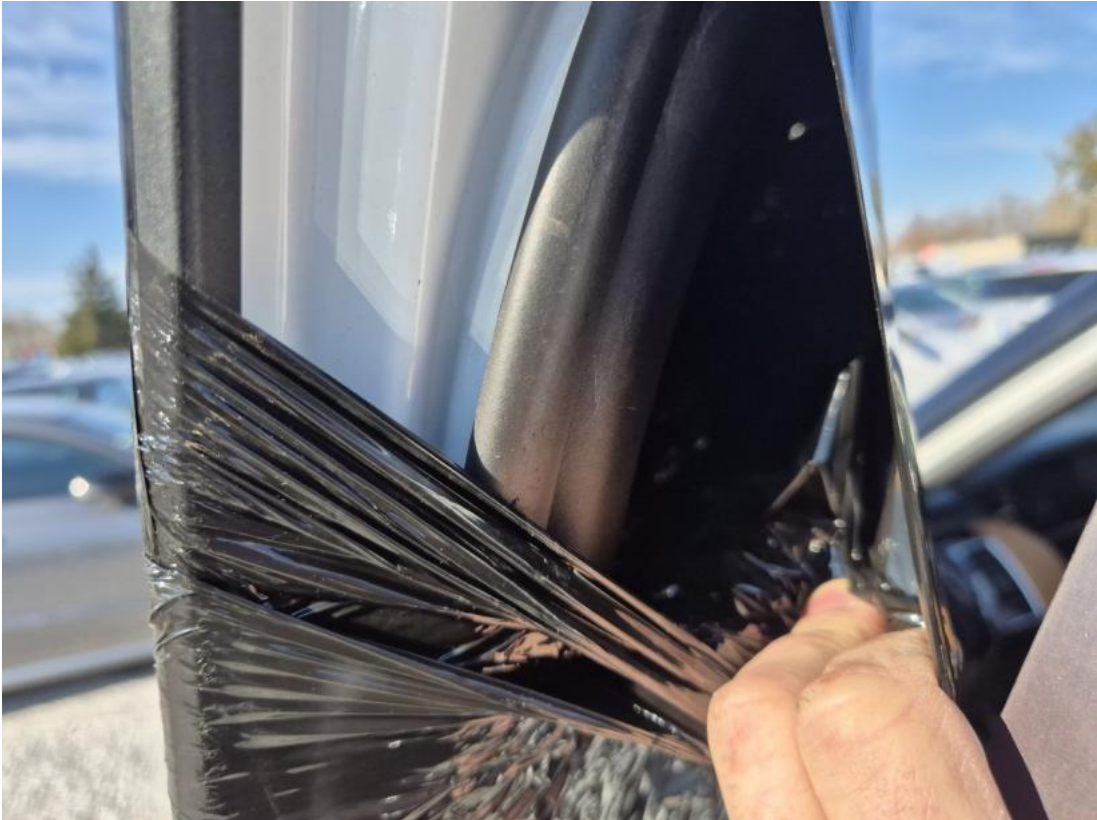
**Fot. 37**

| Poz. | Nazwa pozycji | Opis uszkodzeń | Kwalifik. | Naprawa [rbg] |
|---|---|---|---|---|
| 5 | Szyba barwiona drzwi przednich L | pęknięcie | WY | 0.2 |

Szyba boczna przednia L - Pęknięcie/rozerwanie 1

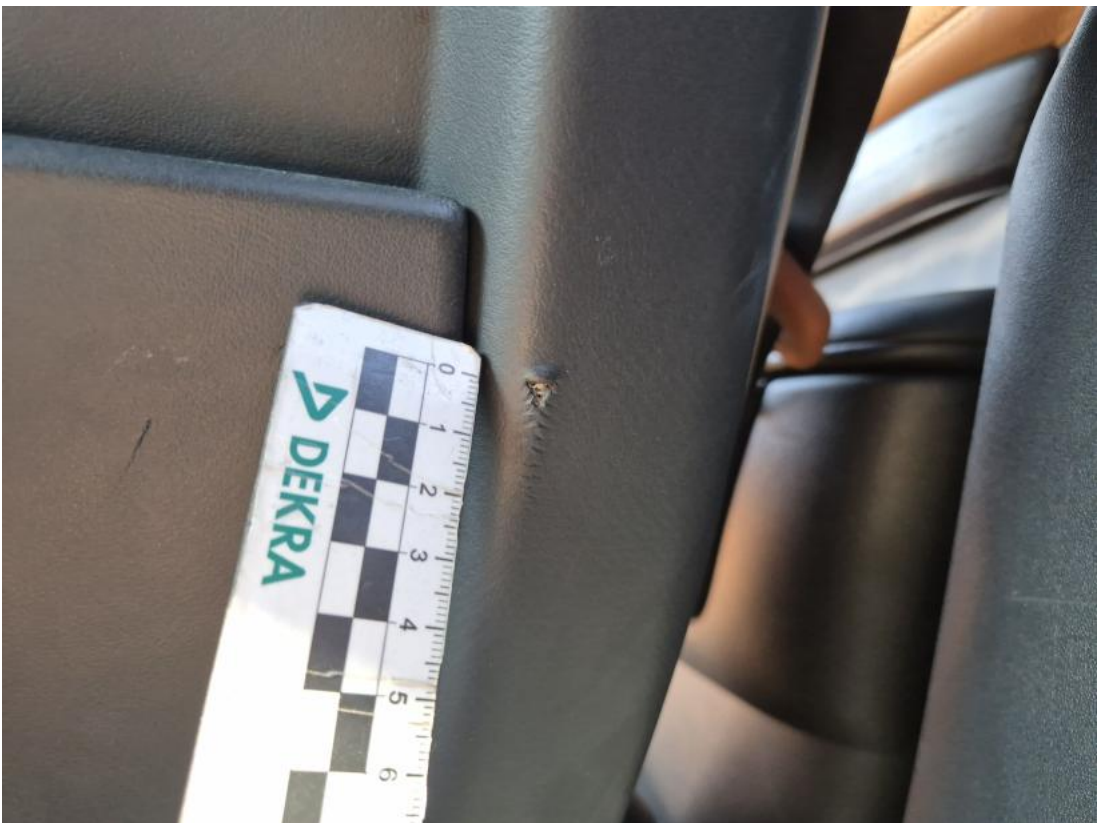
**Fot. 38**

| Poz. | Nazwa pozycji | Opis uszkodzeń | Kwalifik. | Naprawa [rbg] |
|---|---|---|---|---|
| 10 | Nakładka oparcia 1.rząd R | zarysowanie | | |

Ostony fotela prz. P - Pęknięcie/rozerwanie 1

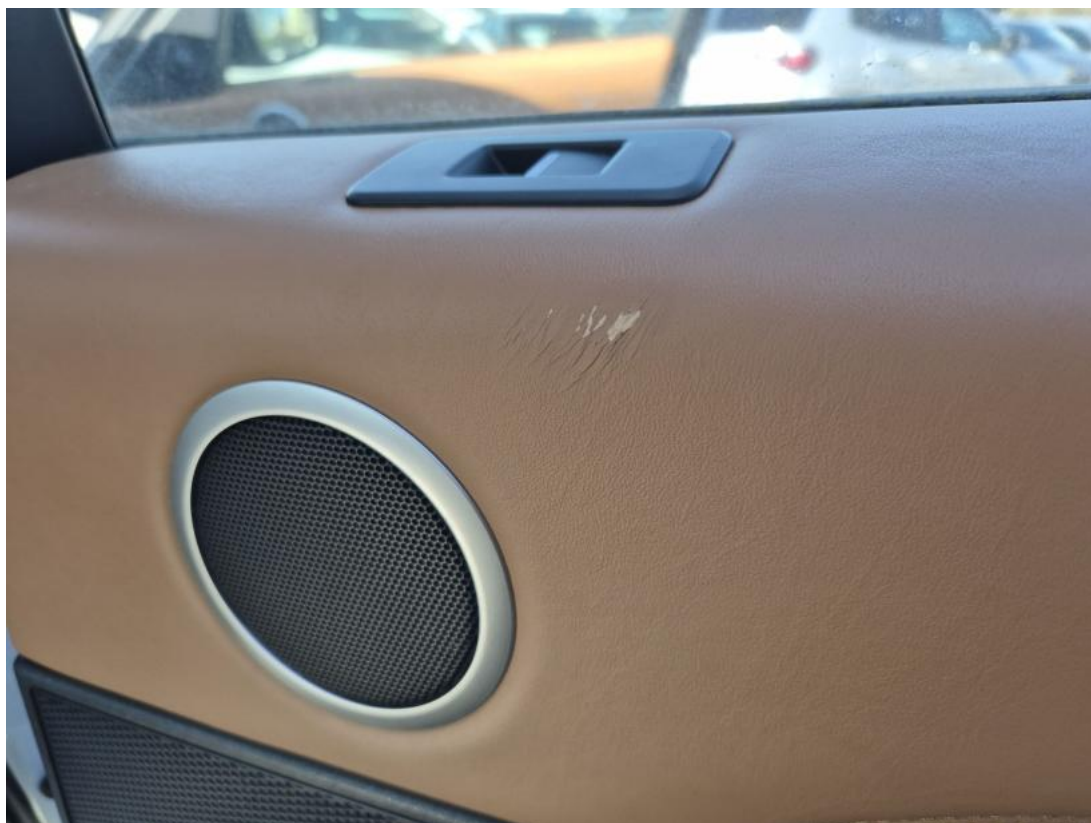
**Fot. 39**

| Poz. | Nazwa pozycji | Opis uszkodzeń | Kwalifik. | Naprawa [rbg] |
|---|---|---|---|---|
| 9 | Tapicerka drzwi tylnych R | zarysowanie, wgniecenie/odkształcenie | | |

Tapicerka drzwi tylnych P - Inne 1

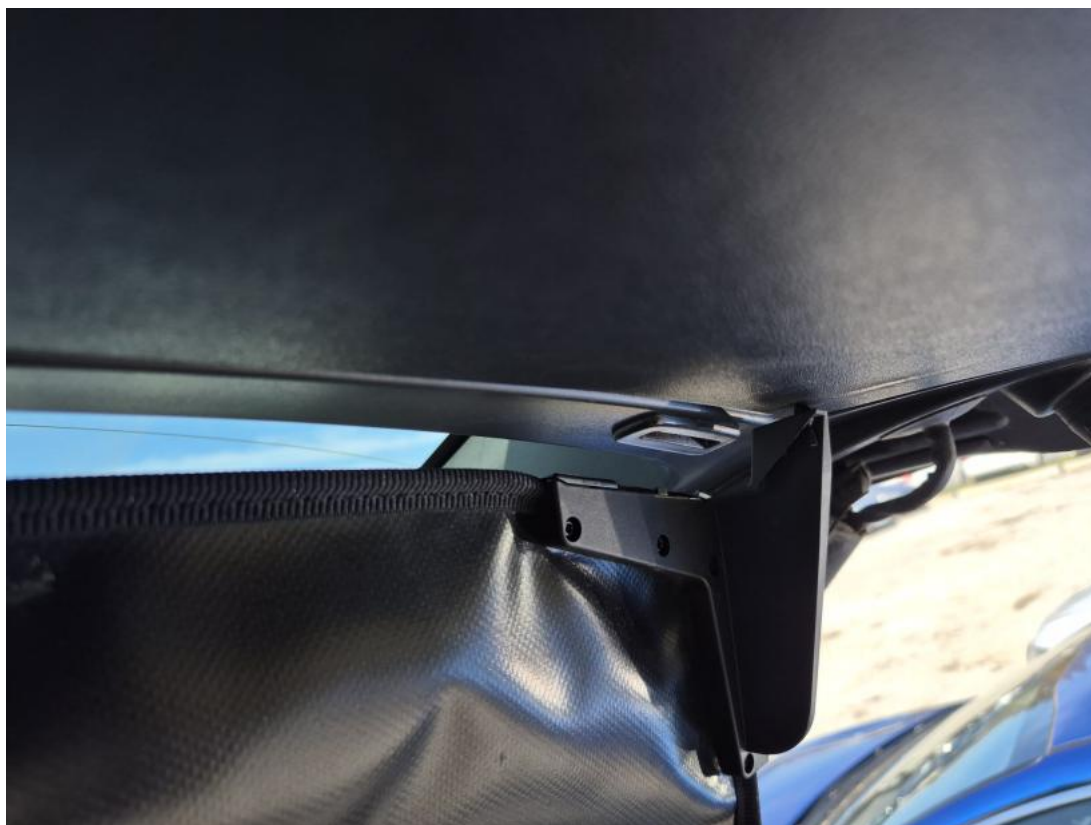
**Fot. 41**

| Poz. | Nazwa pozycji | Opis uszkodzeń | Kwalifik. | Naprawa [rbg] |
|---|---|---|---|---|
| 6 | Kłapa pokryw przestrzeni ładunkowej | połamana(y) | WY | 0.1 |

Wykładzina pokrywy tylnej - Pęknięcie/rozerwanie 1
