**TMBJU8NX1MY130874**

## Angaben zum Fahrzeug

## Zustandsbericht

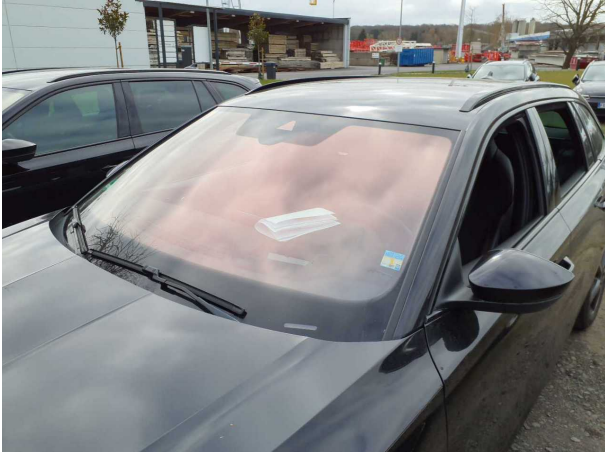
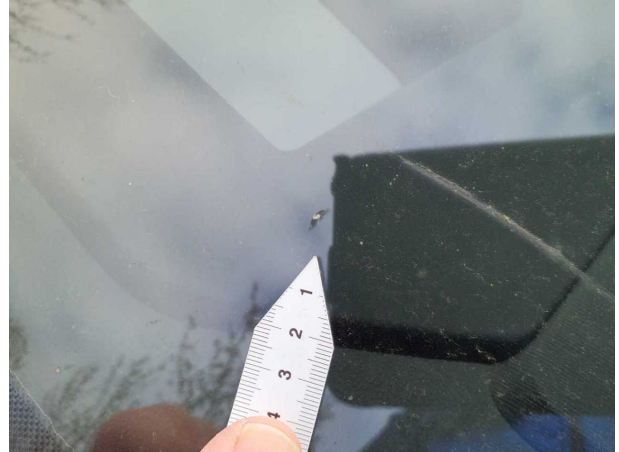
**Beschädigung #1:** Verglasung: Frontscheibe - Steinschlag - erneuern

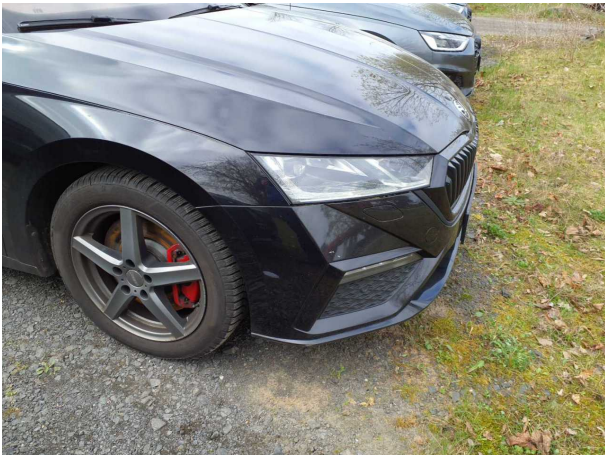
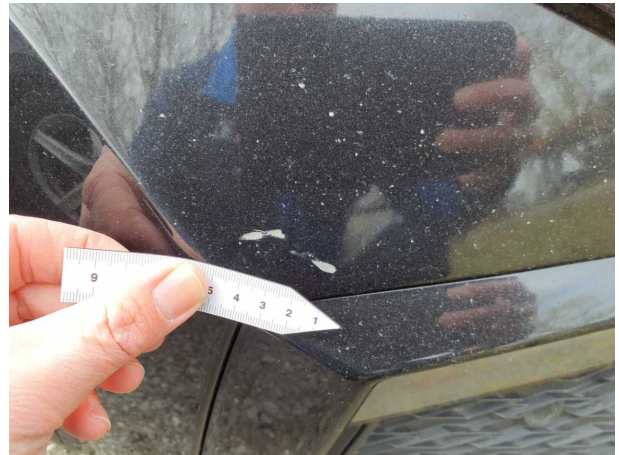
**Beschädigung #2:** Stossfänger vorn: Stossfänger vorn - verkratzt / verschürft - lackieren

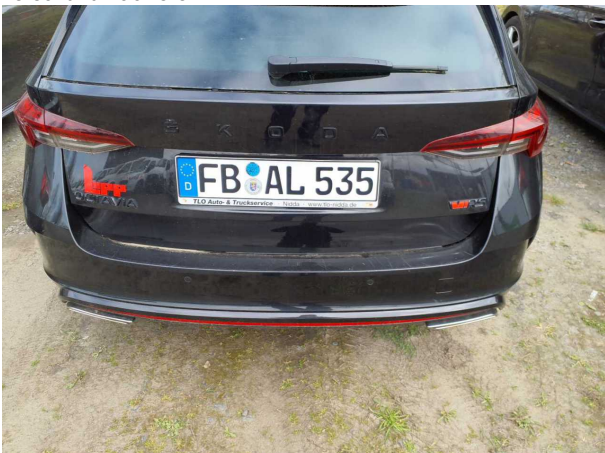
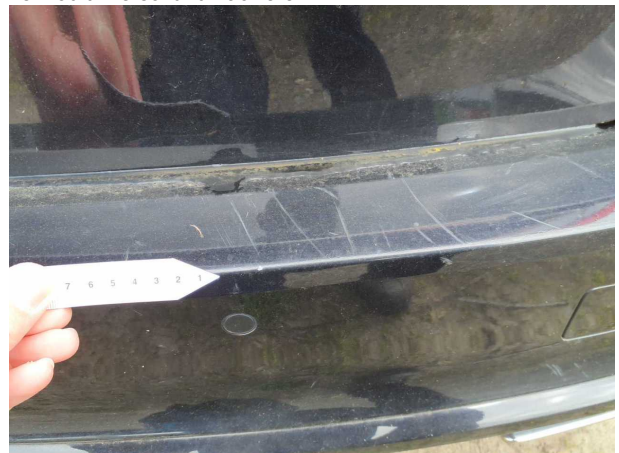
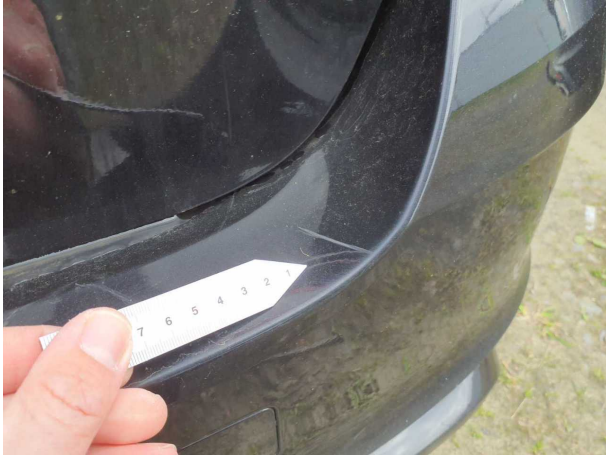
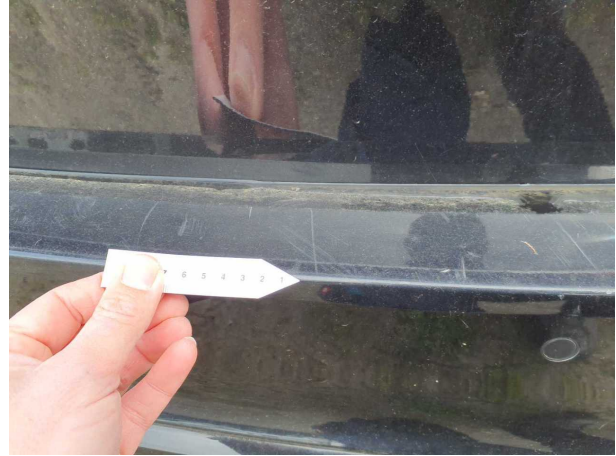
**Beschädigung #3:** Stossfänger hinten: Stossfänger hinten - verkratzt / verschürft - lackieren

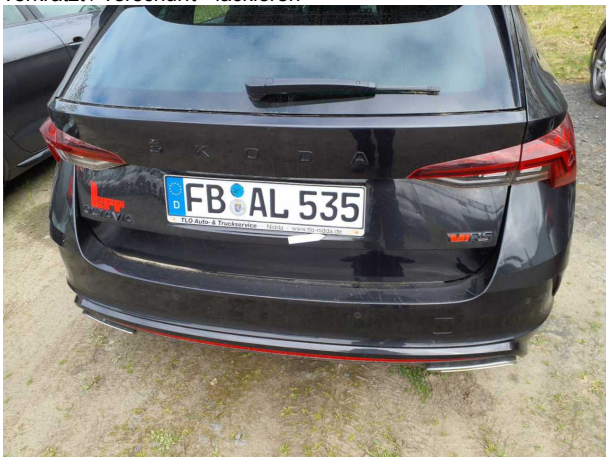
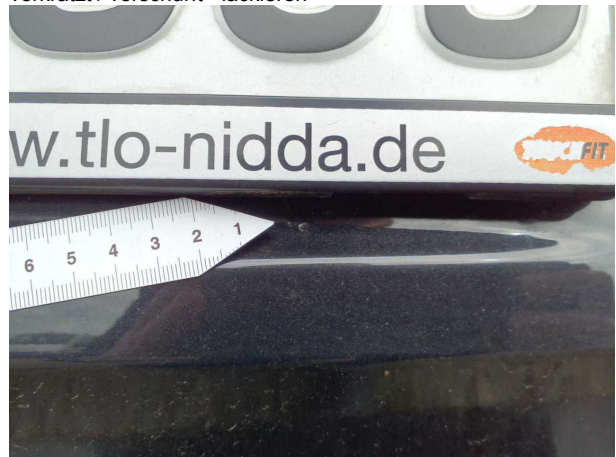
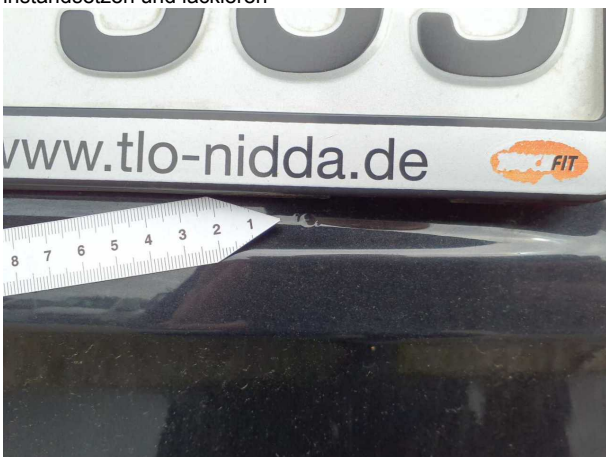
**Beschädigung #4:** Heckklappe/-tür: Heckklappe - Korrosion - instandsetzen und lackieren

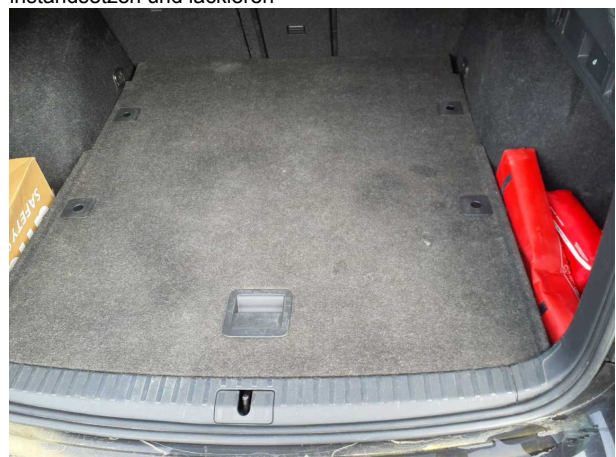
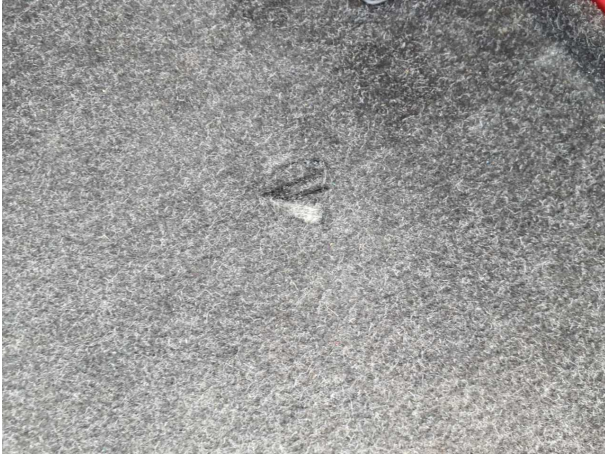
**Beschädigung #5:** Interieur: Laderaumboden - beschädigt - erneuern

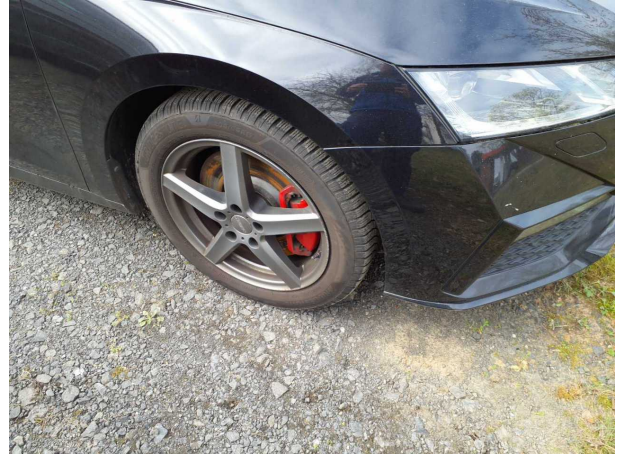
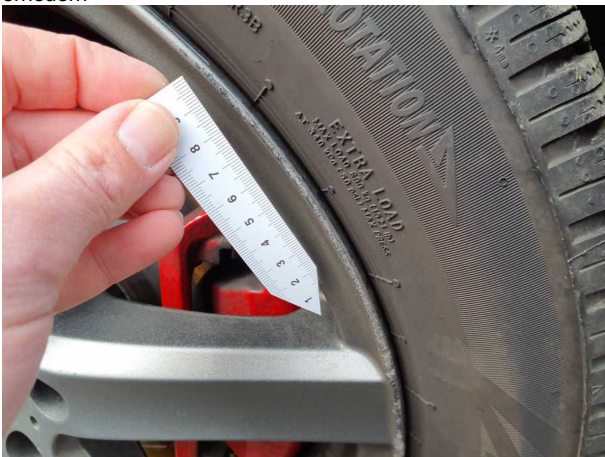
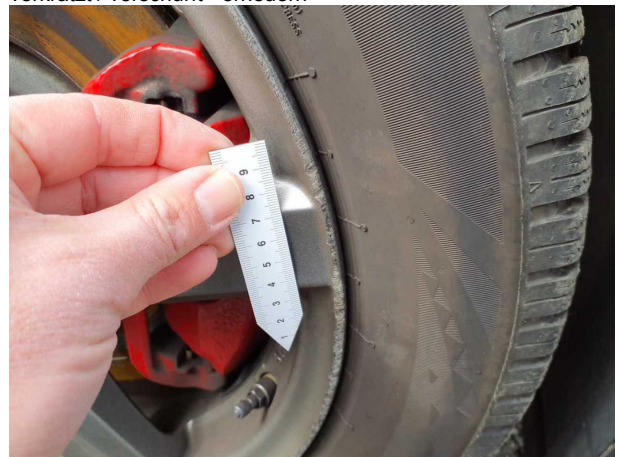
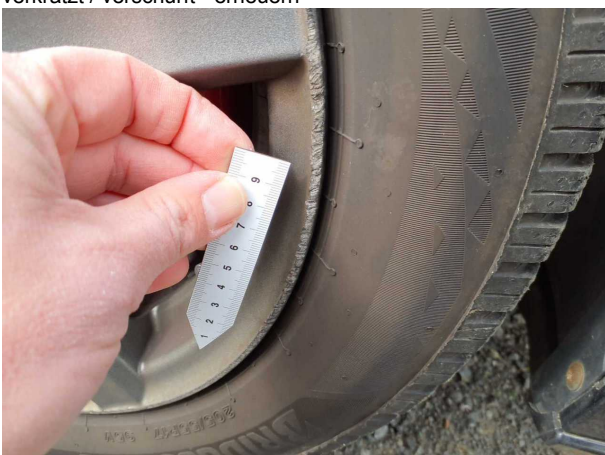
**Beschädigung #6:** Rad/Reifen: Leichtmetallfelge vorn rechts - verkratzt / verschürft - erneuern

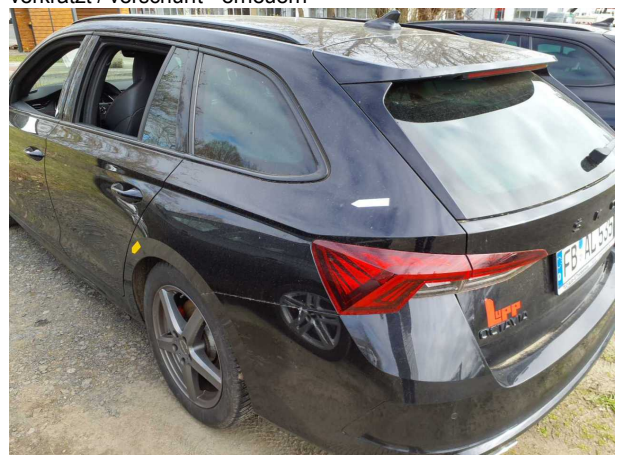
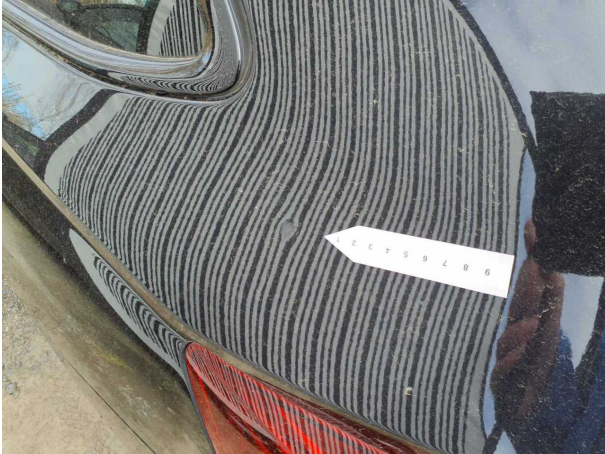
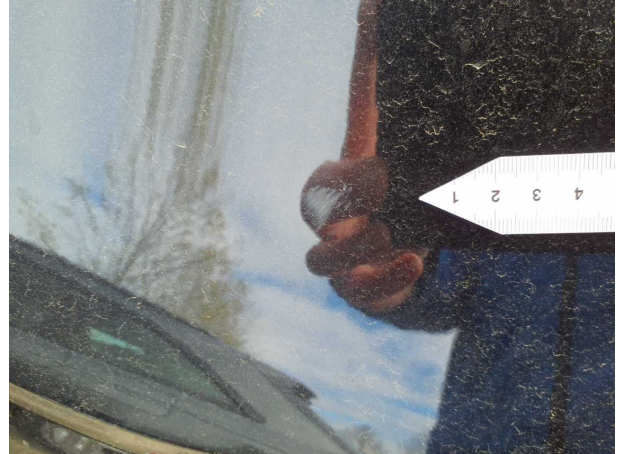
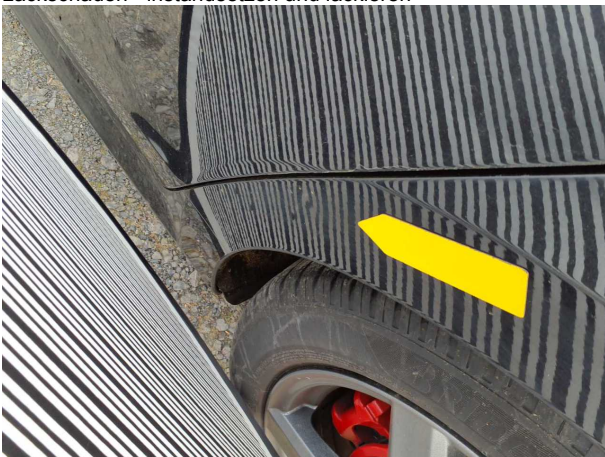
**Beschädigung #7:** Seitenwand links: Seitenwand - Delle / Lackschaden - instandsetzen und lackieren

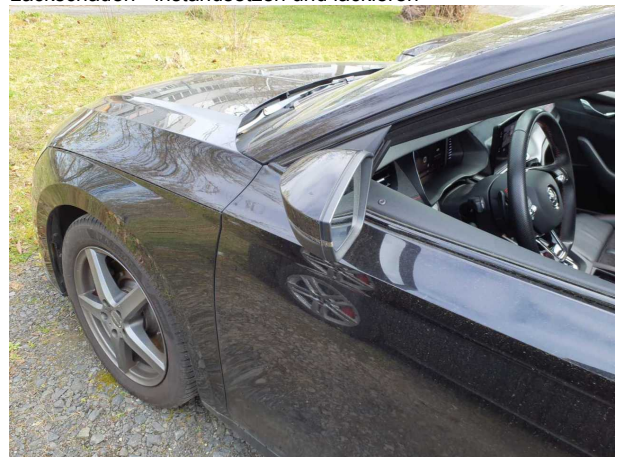
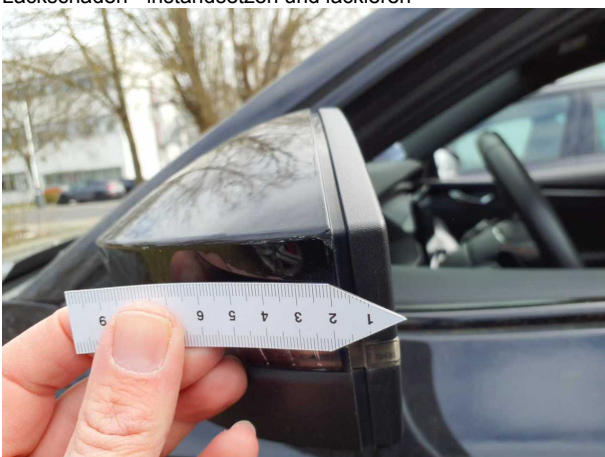
**Beschädigung #8:** Außenspiegel links: Abdeckkappe - verkratzt / verschürft - lackieren

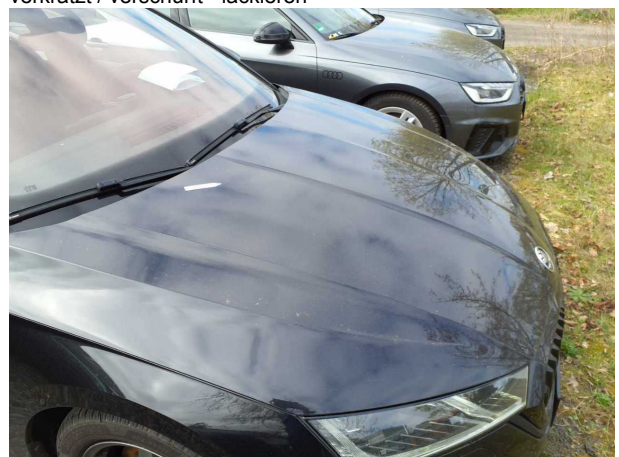
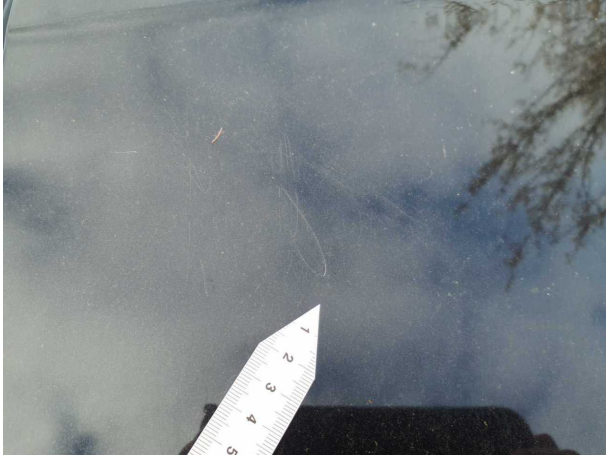
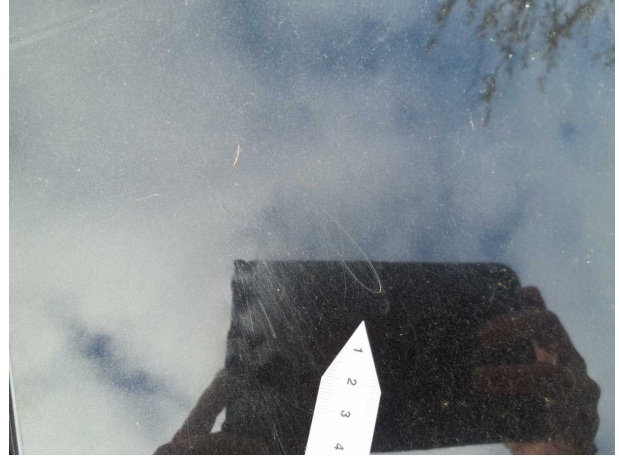
**Beschädigung #9:** Motorhaube: Motorhaube - Kratzer - lackieren

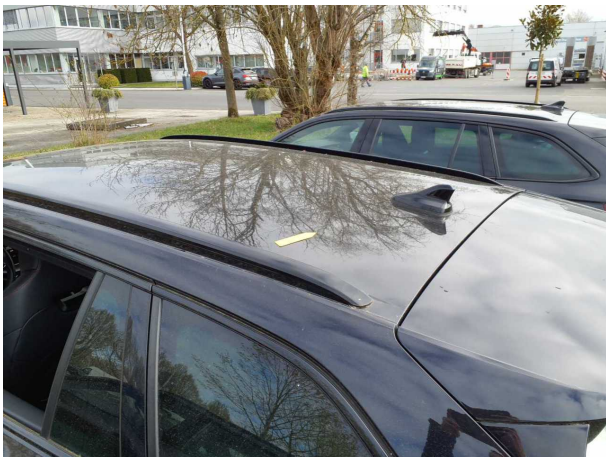
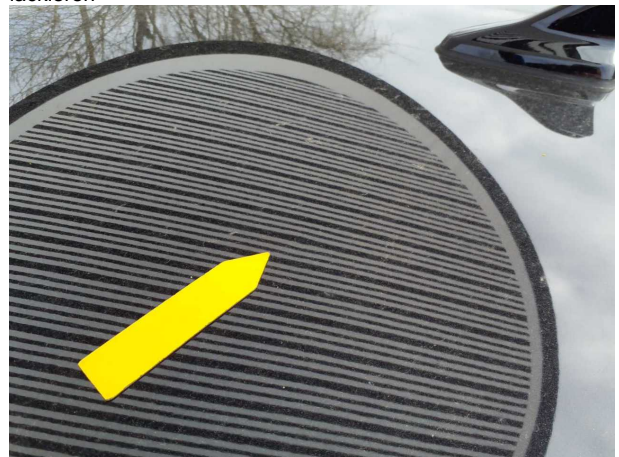
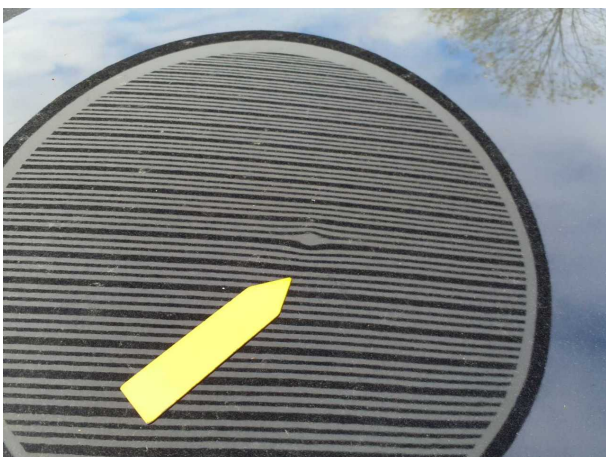
**Beschädigung #10:** Fahrzeugdach: Dach - Delle(n) - Smart Repair

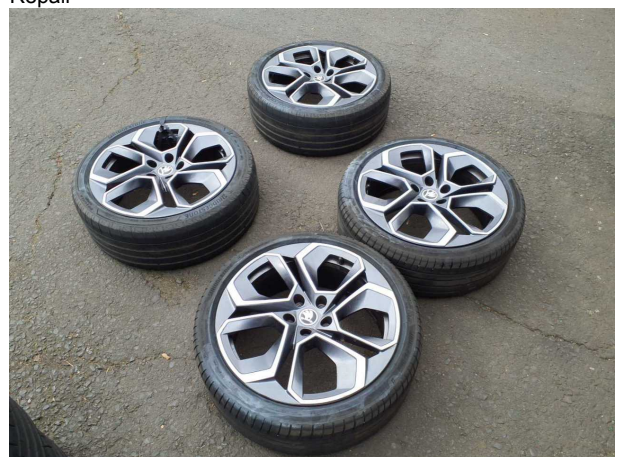
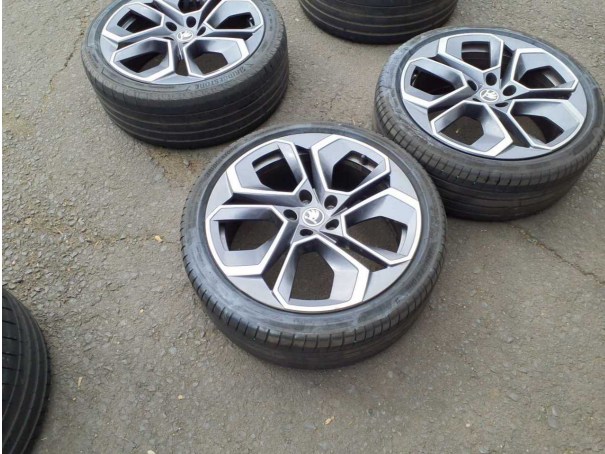
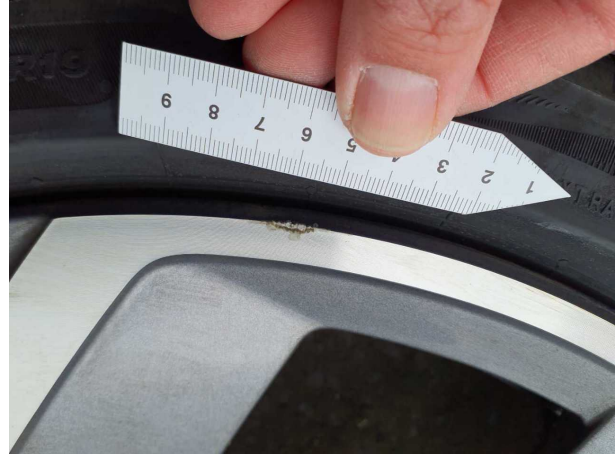
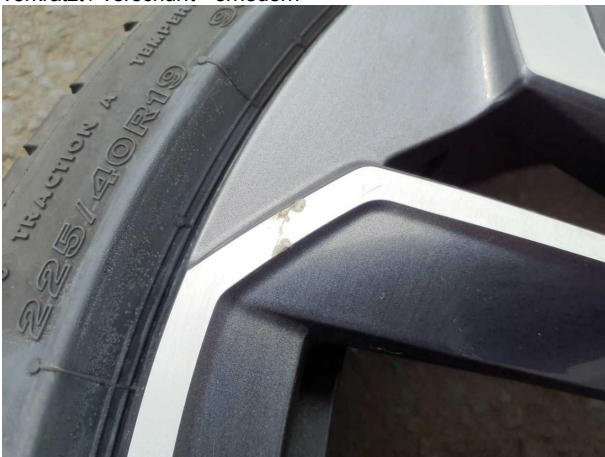
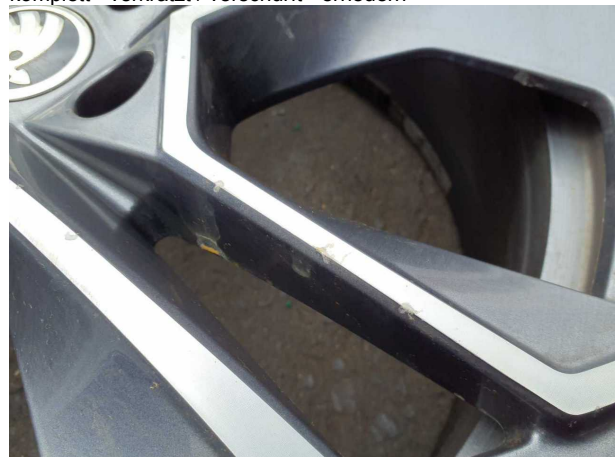
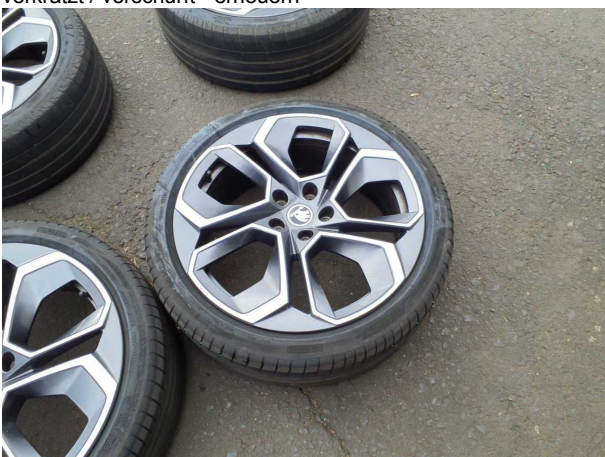
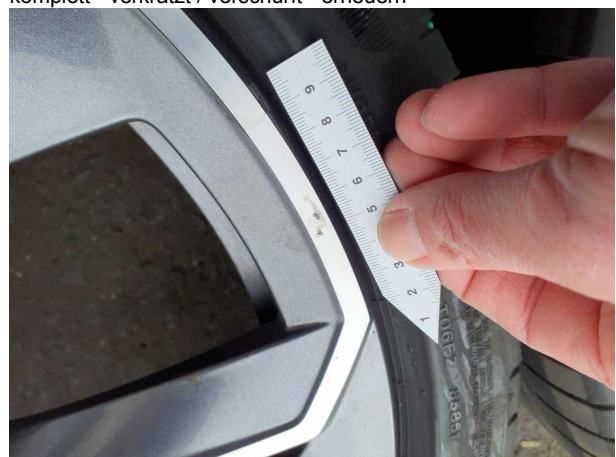
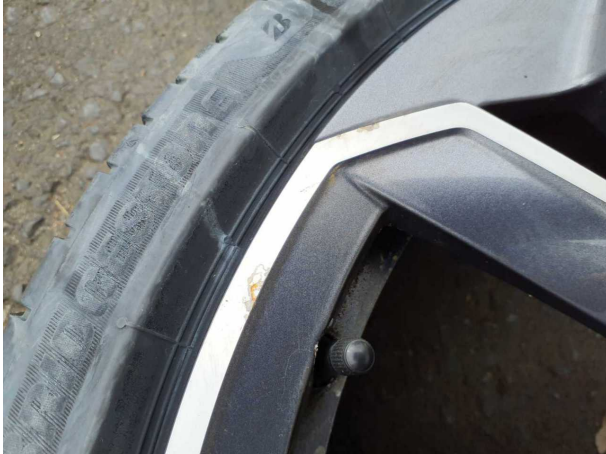
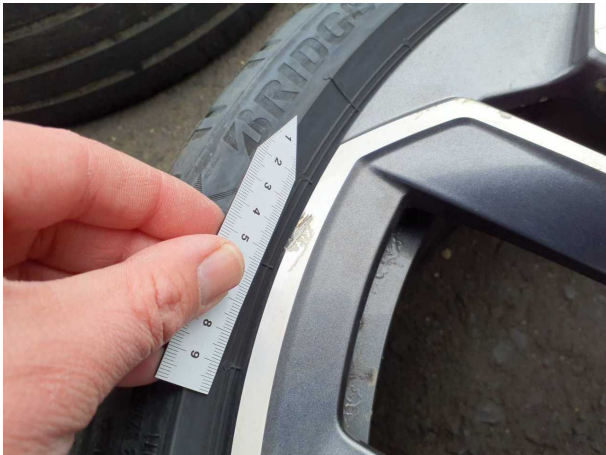
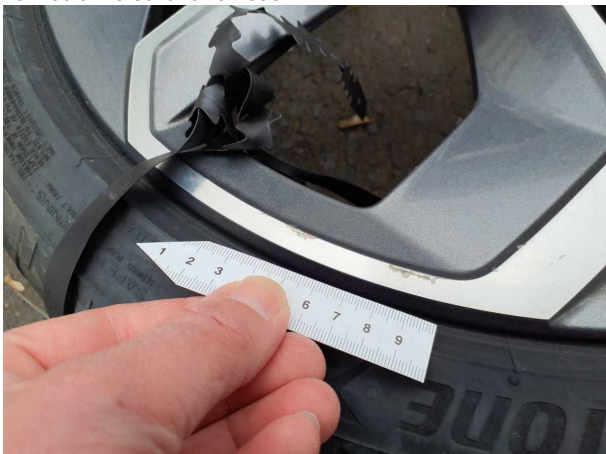
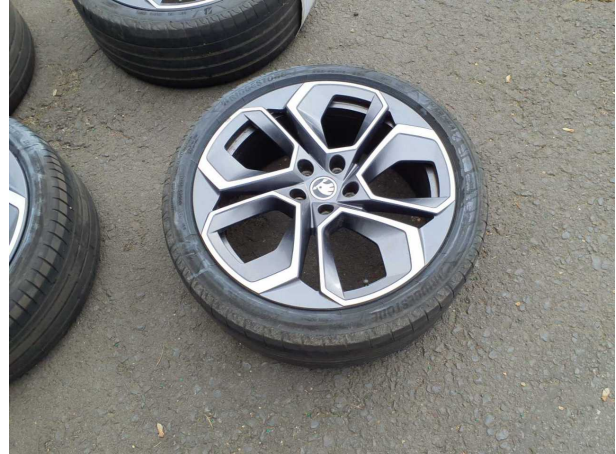
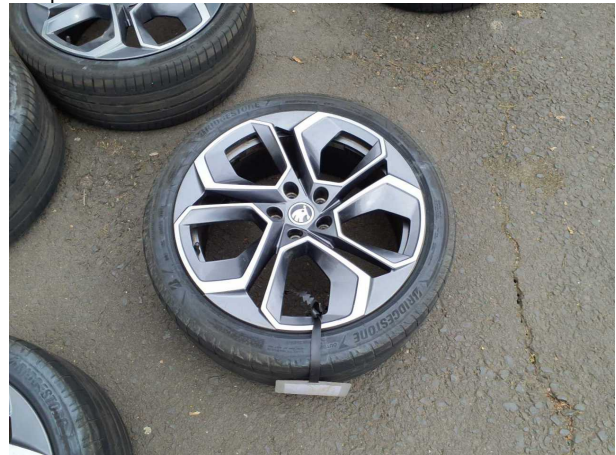
**Beschädigung #11:** 2.Radsatz: Leichtmetallfelgensatz komplett - verkratzt / verschürft - erneuern

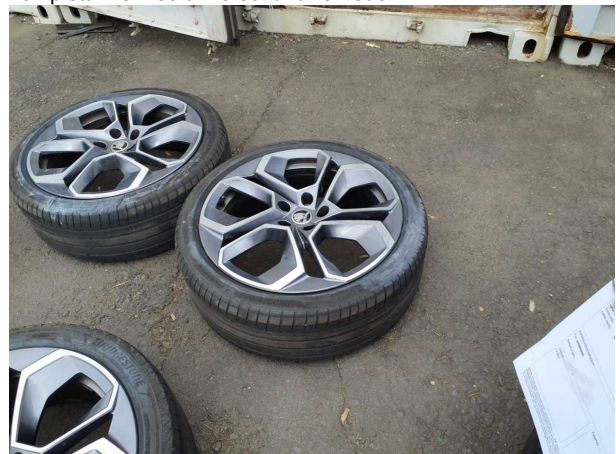
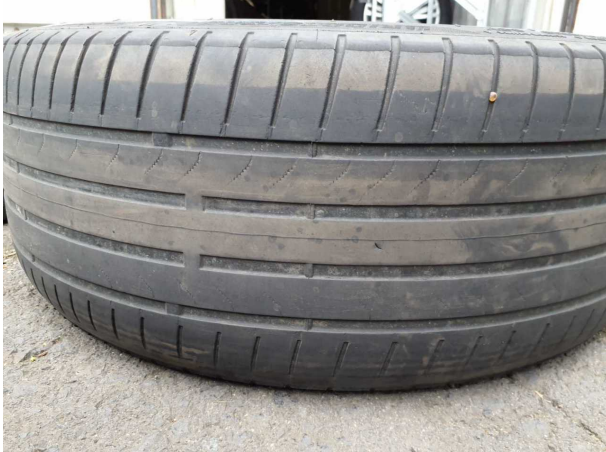
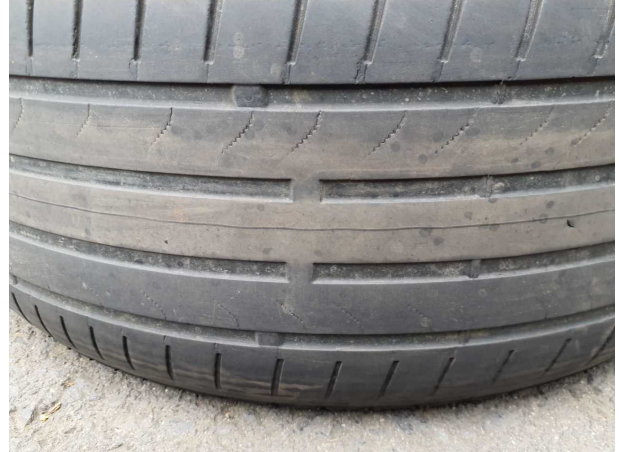
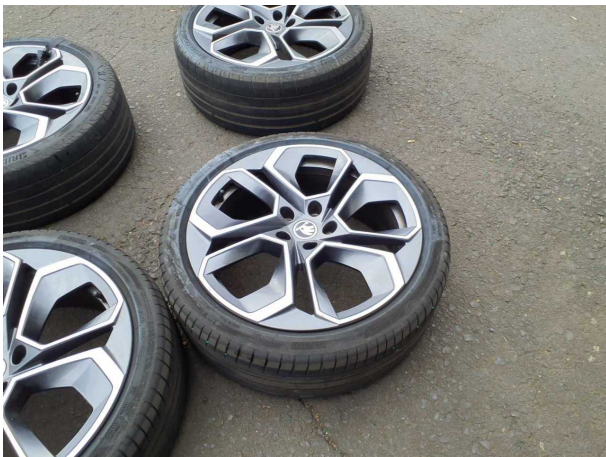
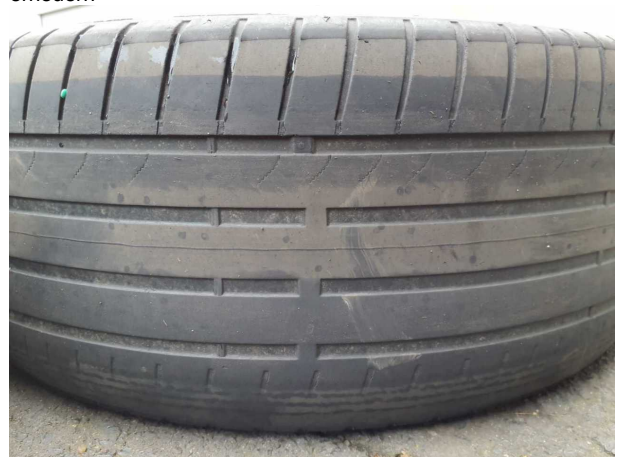
Achse	Reifengröße	Hersteller	Reifentyp	Profiltiefe	Verktgl.	Zul.
1	225/40 R19 93Y	Bridgestone	Sommerreifen	2mm - 2mm	n.i.O.	
2	225/40 R19 93Y	Bridgestone	Sommerreifen	3mm - 3mm	i.O.

**Beschädigung #12:** 2.Radsatz: 2 Reifen - verschlissen - erneuern
