WAUZZZF4XLA031456

## Angaben zum Fahrzeug

## Zustandsbericht

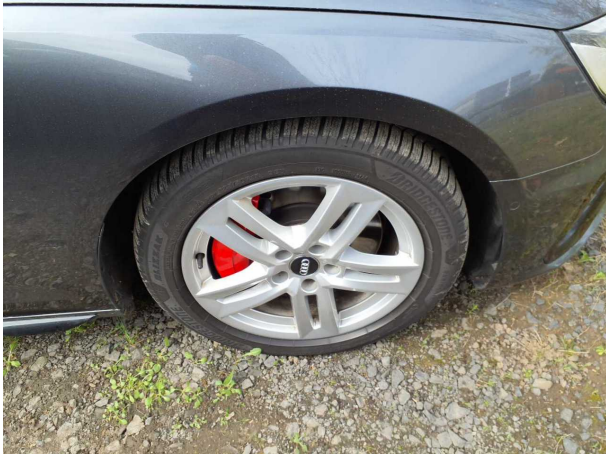
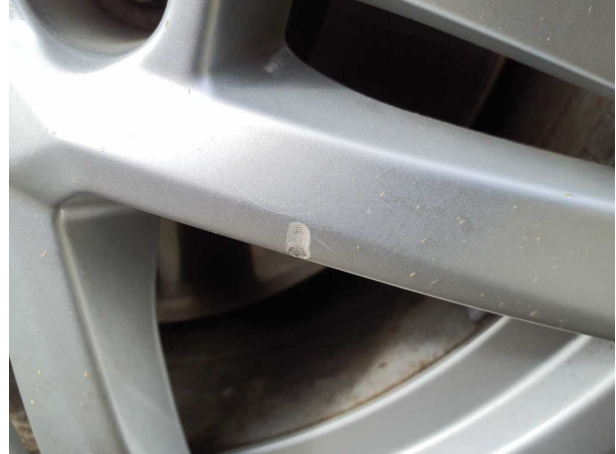
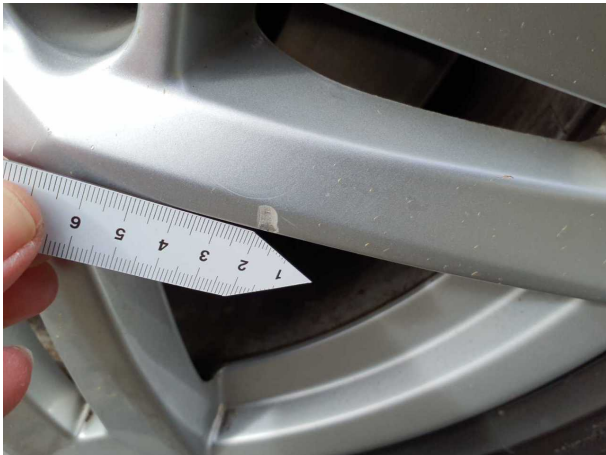
**Beschädigung #1:** Rad/Reifen: Leichtmetallfelge vorn rechts - verkratzt / verschürft - erneuern

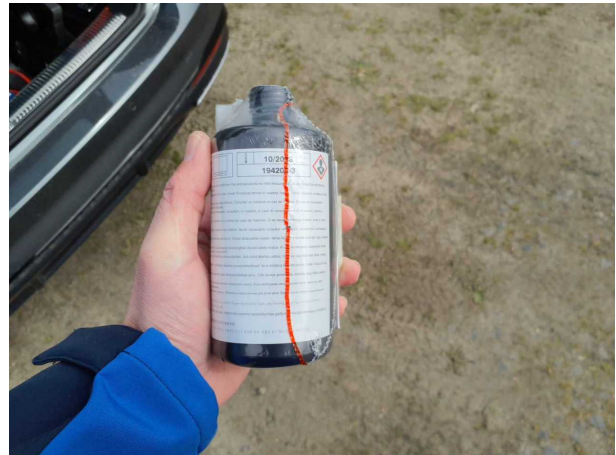
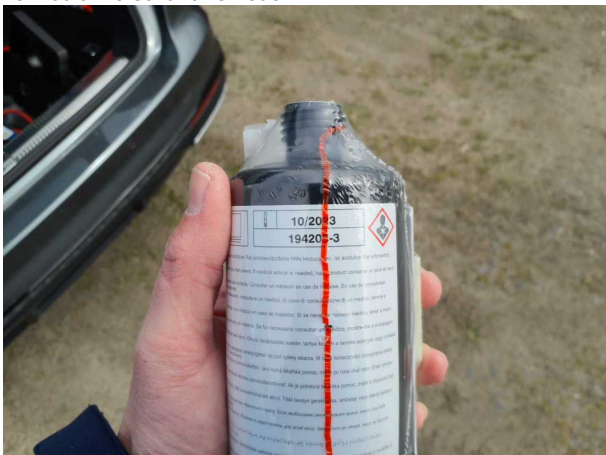
Typ	Reifengröße	Hersteller	Reifentyp	Profiltiefe	Ablaufdatum
Tirefit					10/2023

**Beschädigung #2:** Ausrüstung: Tirefit Füllmittel - abgelaufen - erneuern

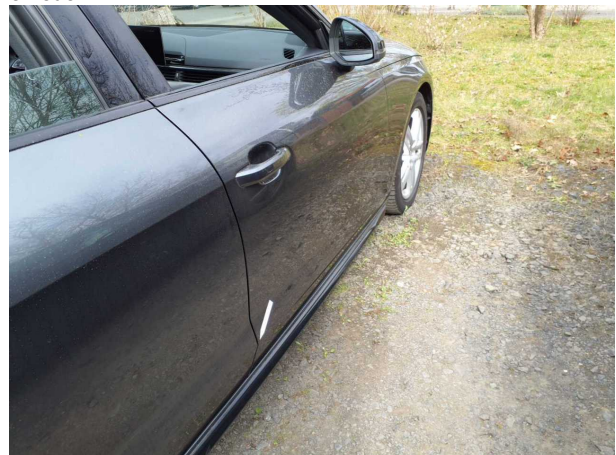
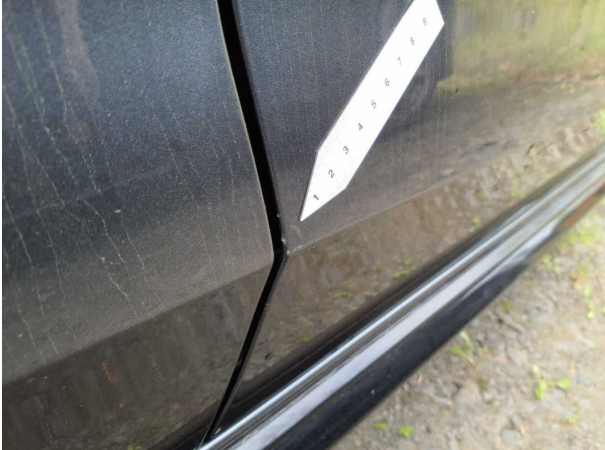
**Beschädigung #3:** Tür vorn rechts: Türkante - verkratzt / verschürft - auslegen / polieren

**Beschädigung #3:** Tür vorn rechts: Türkante - verkratzt / verschü...  
- auslegen / polieren

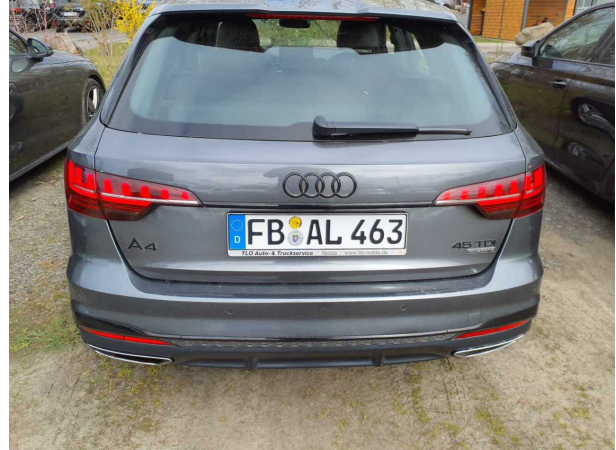
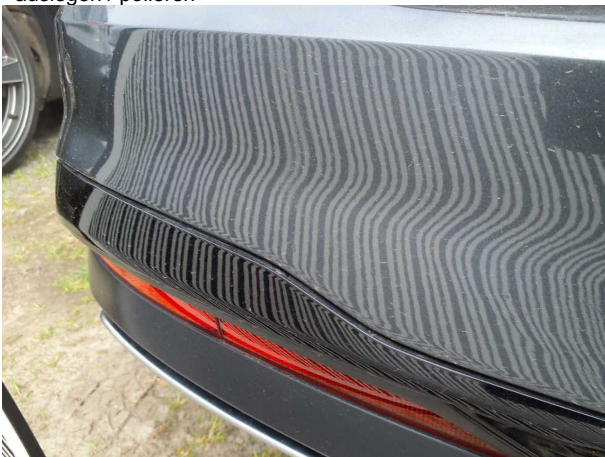
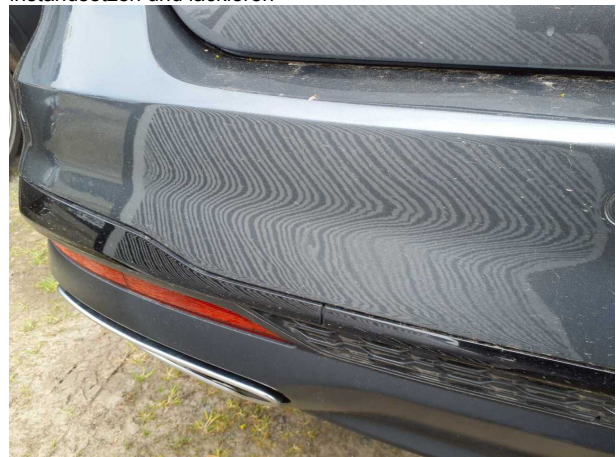
**Beschädigung #4:** Heckklappe/-tür: Heckklappe - verformt -  
instandsetzen und lackieren

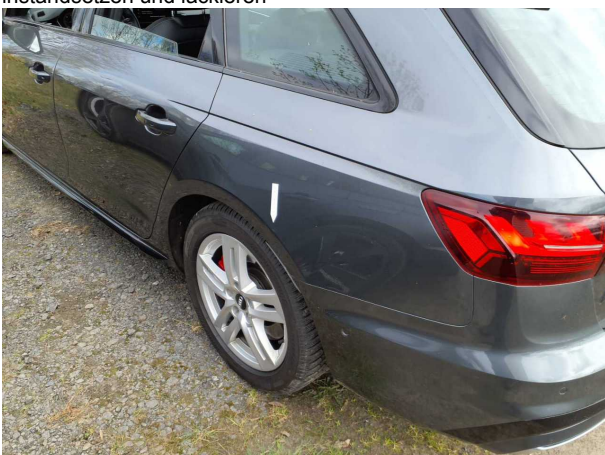
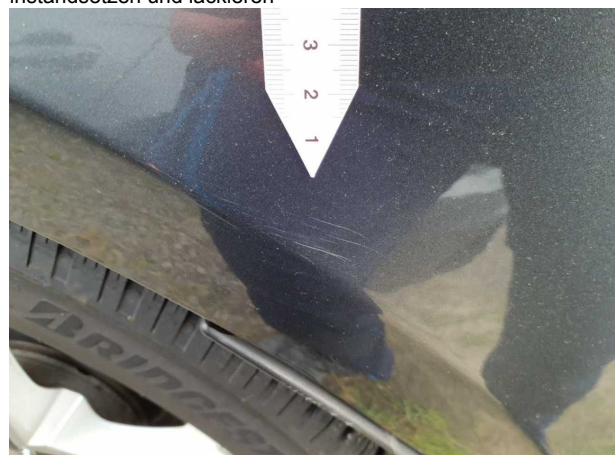
Nr.	Ort
1	Seitenwand links

**Beschädigung #5:** Seitenwand links: Seitenwand - Kratzer - Smart  
Repair

**Beschädigung #5:** Seitenwand links: Seitenwand - Kratzer -  
Smart Repair

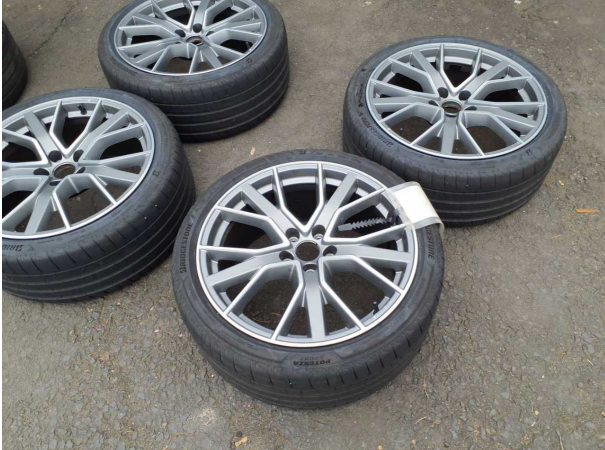
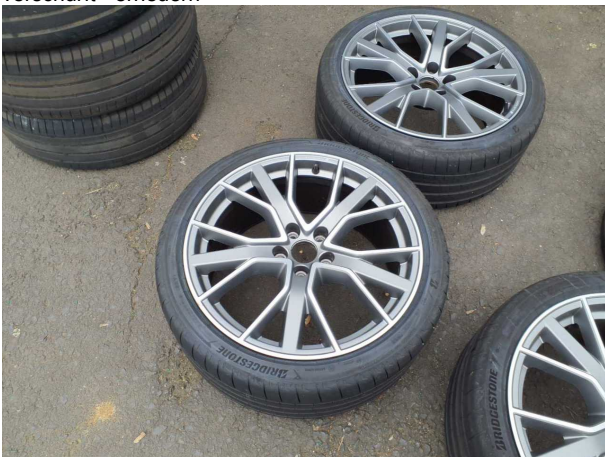
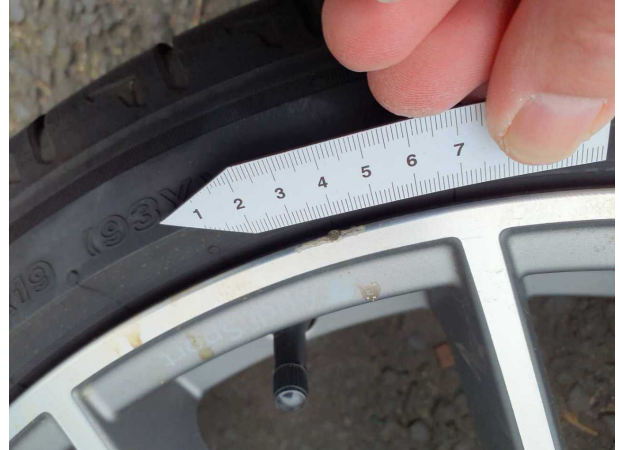
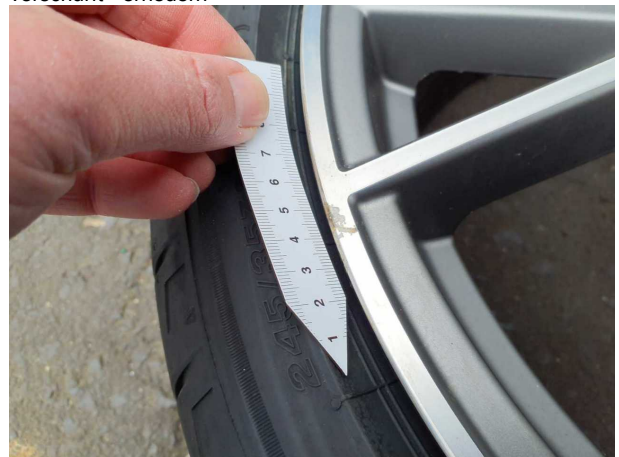
**Beschädigung #7:** 2.Radsatz: 2 Leichtmetallfelgen - verkratzt / verschürft - erneuern
