WAUZZZF42LA013453

Halter		Besichtigungszustand	bedingt: Licht/Nässe/Schmutz
Kennzeichen		Laufleistung (abgelesen)	172.772 km
Hersteller	Audi	Restlauf bis Service	11.300 km
Typ/Modell	A4 Avant	HU (Abgelesen aus ZBI)	11/2026
Fahrgestellnummer	WAUZZZF42LA013453	Leistung / Hubraum	170 kW / 2.967 ccm
Erstzulassung	05.11.2019	Polster/Farbe	Alcantara/Leder / Schwarz-Grau
Letzte Wartung	01/2026, 169.041 km	Lackierung	Grau
Kraftstoffart	Diesel	Getriebe	Automatik

Zustandsbericht

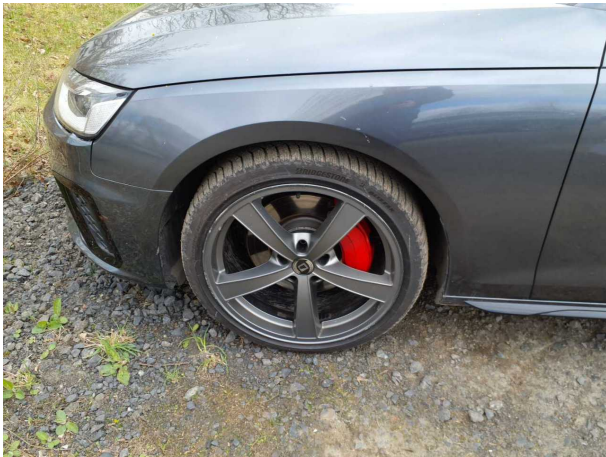
Beschädigung #1: Rad/Reifen: Leichtmetallfelge vorn links - verkratzt / verschürft - erneuern

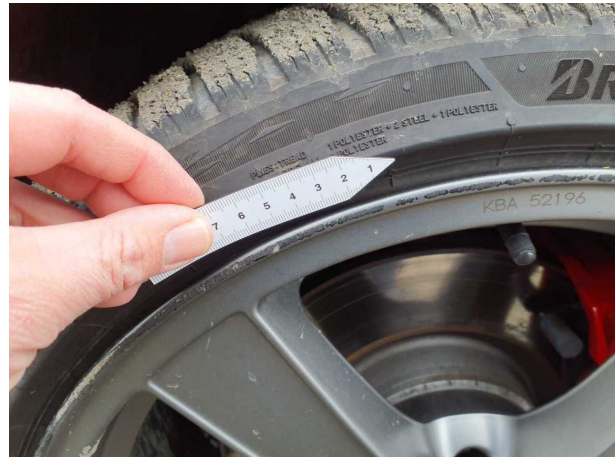
Beschädigung #1: Rad/Reifen: Leichtmetallfelge vorn links - verkratzt / verschürft - erneuern

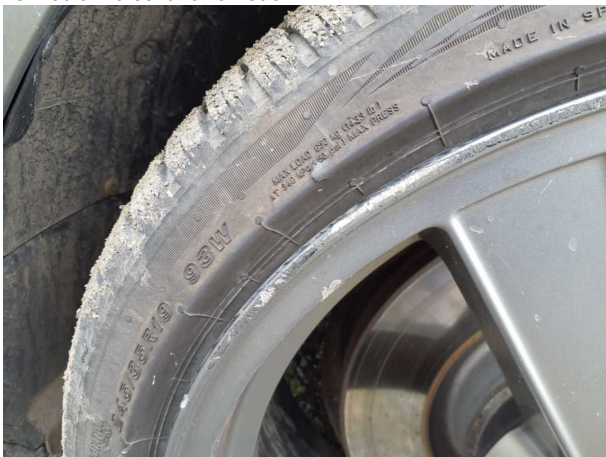
Beschädigung #1: Rad/Reifen: Leichtmetallfelge vorn links - verkratzt / verschürft - erneuern

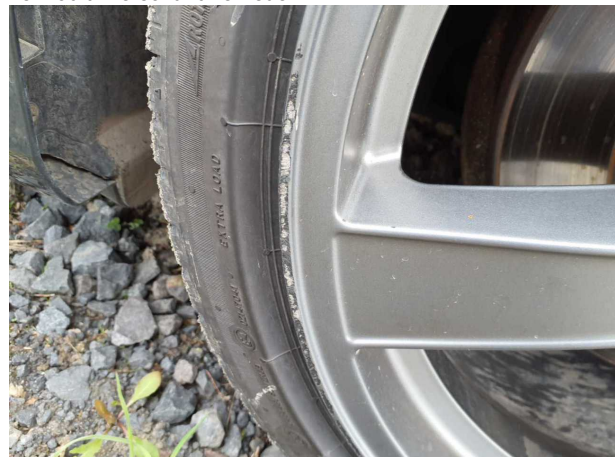
Beschädigung #1: Rad/Reifen: Leichtmetallfelge vorn links - verkratzt / verschürft - erneuern

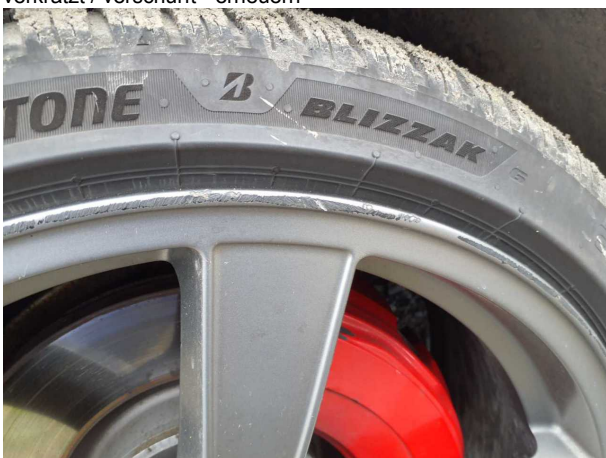
Beschädigung #1: Rad/Reifen: Leichtmetallfelge vorn links - verkratzt / verschürft - erneuern

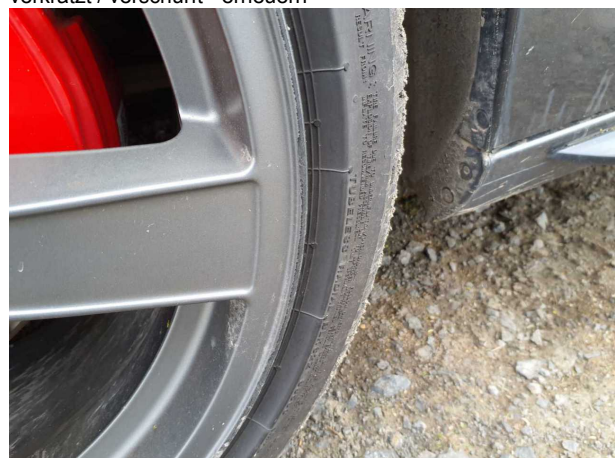
Beschädigung #1: Rad/Reifen: Leichtmetallfelge vorn links - verkratzt / verschürft - erneuern

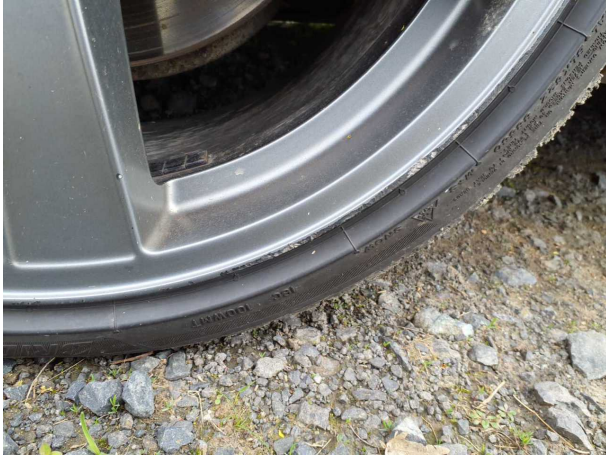
Beschädigung #1: Rad/Reifen: Leichtmetallfelge vorn links - verkratzt / verschürft - erneuern

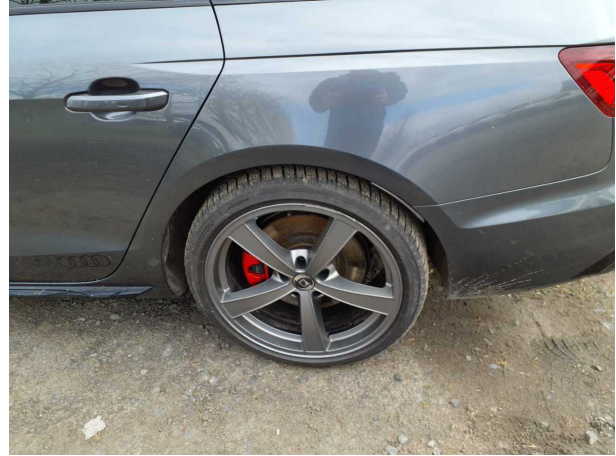
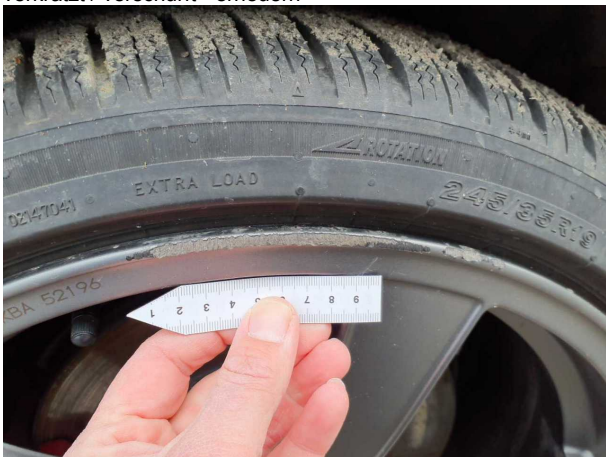
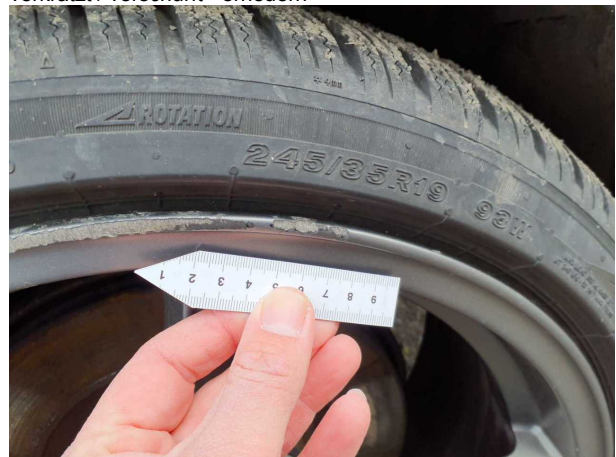
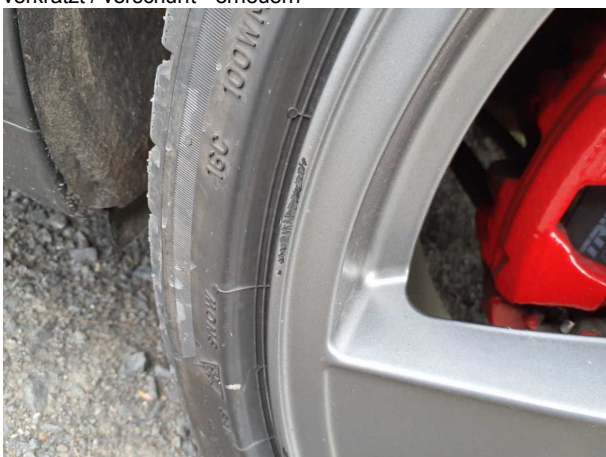
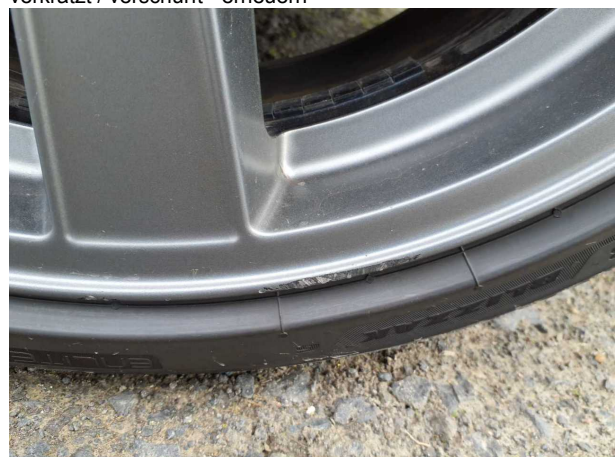
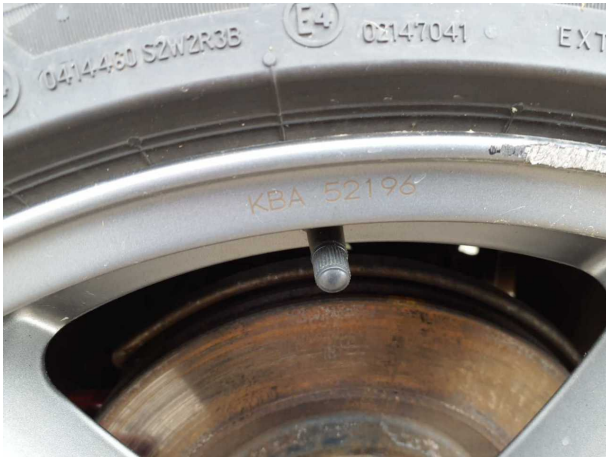
Beschädigung #2: Rad/Reifen: Leichtmetallfelge hinten links - verkratzt / verschürft - erneuern

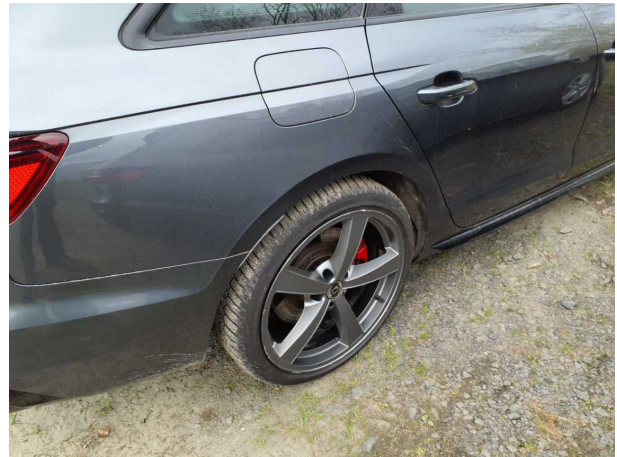
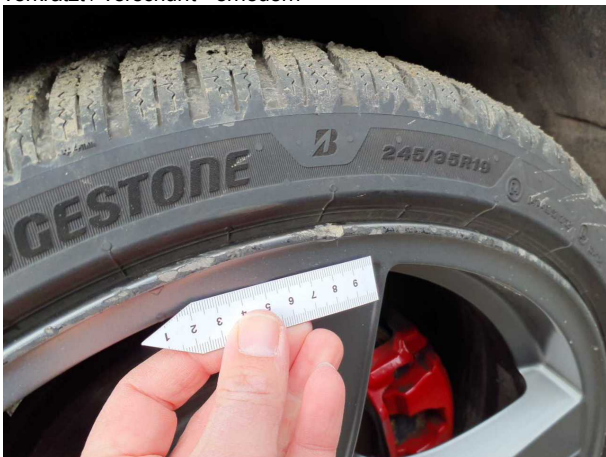
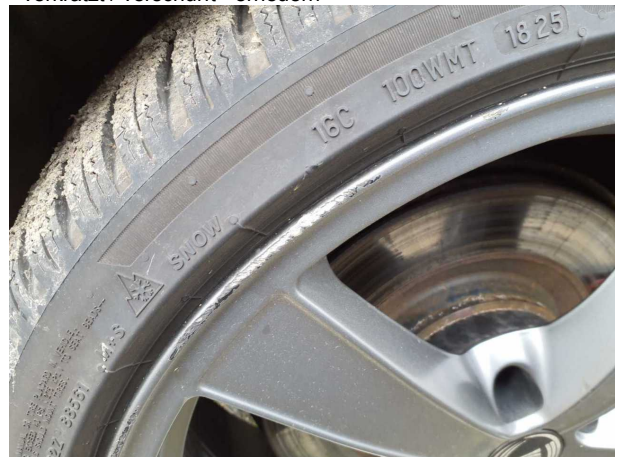
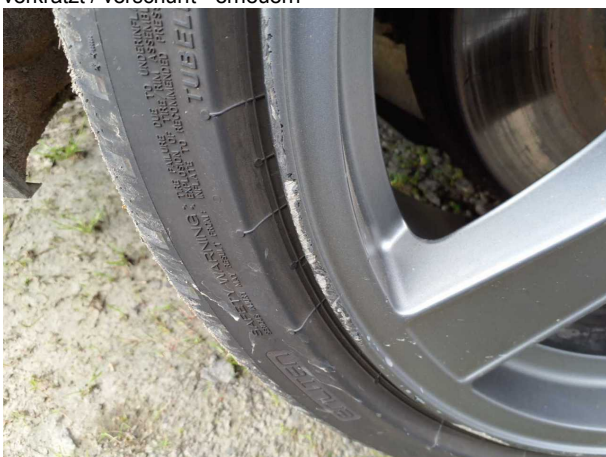
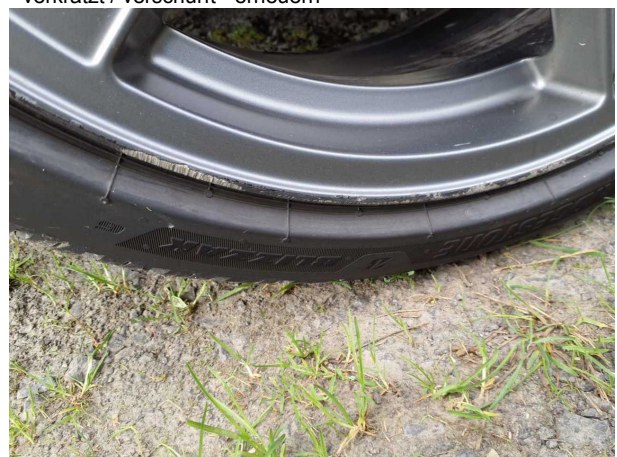
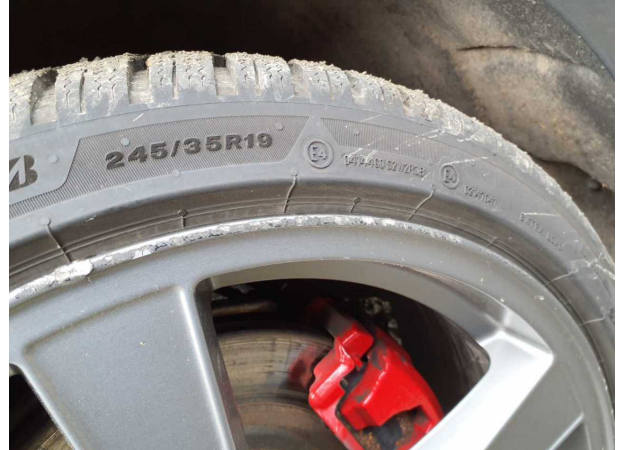
Beschädigung #3: Rad/Reifen: Leichtmetallfelge hinten rechts - verkratzt / verschürft - erneuern

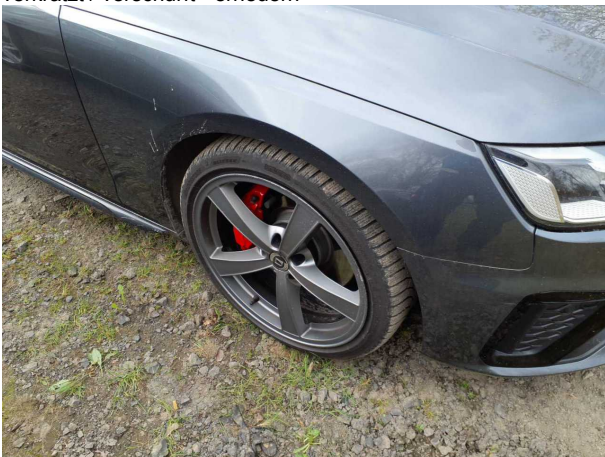
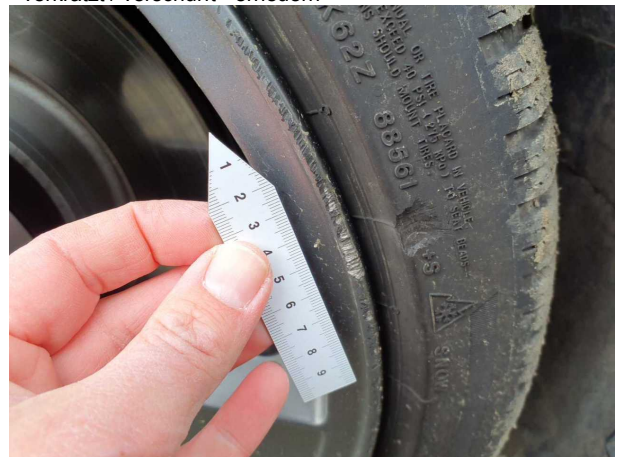
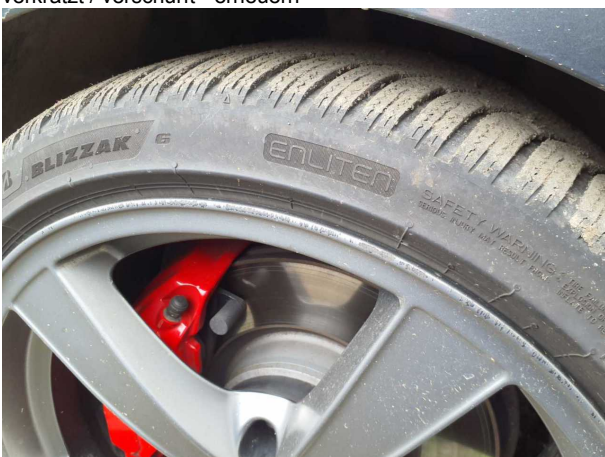
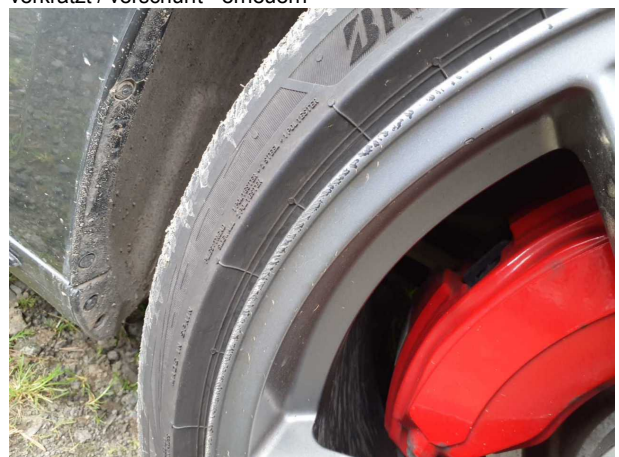
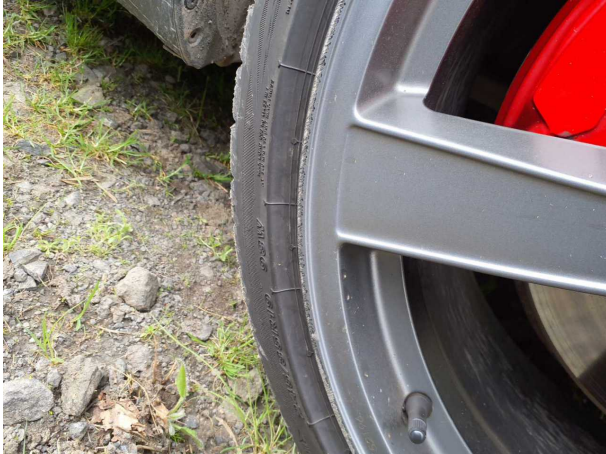
Beschädigung #4: Rad/Reifen: Leichtmetallfelge vorn rechts - verkratzt / verschürft - erneuern

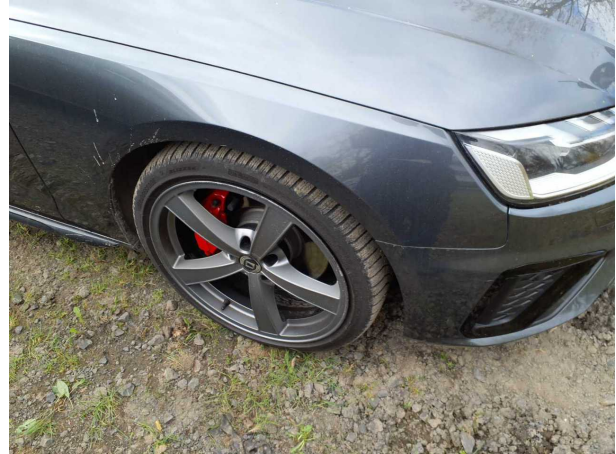
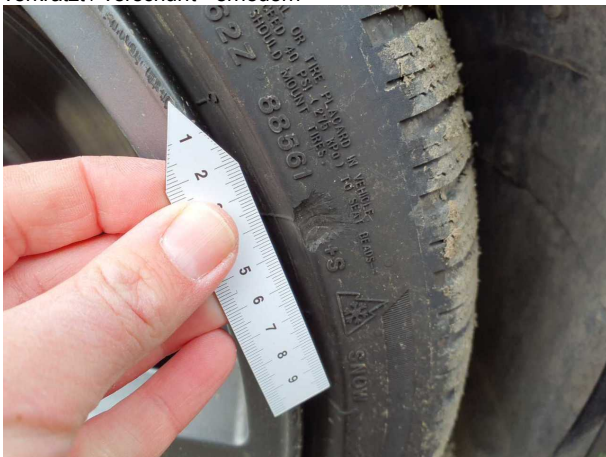
Achse	Reifengröße	Hersteller	Reifentyp	Profiltiefe	Verktgl.	Zul.
1	245/35 R19 93W	Bridgestone	Winterreifen	6mm - 6mm	n.i.O.	
2	245/35 R19 93W	Bridgestone	Winterreifen	7mm - 6mm	i.O.

Beschädigung #5: Rad/Reifen: Reifen vorn rechts - beschädigt - erneuern

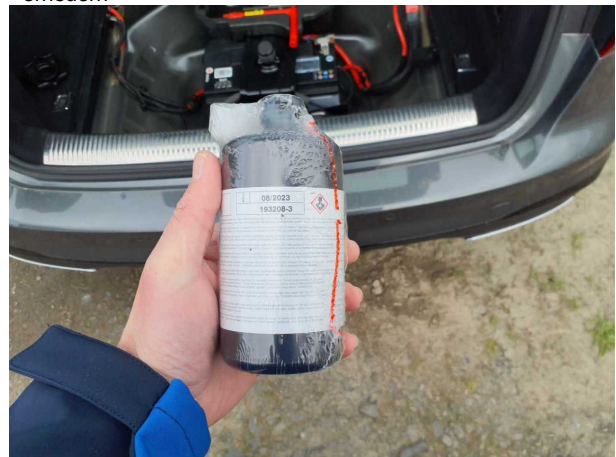
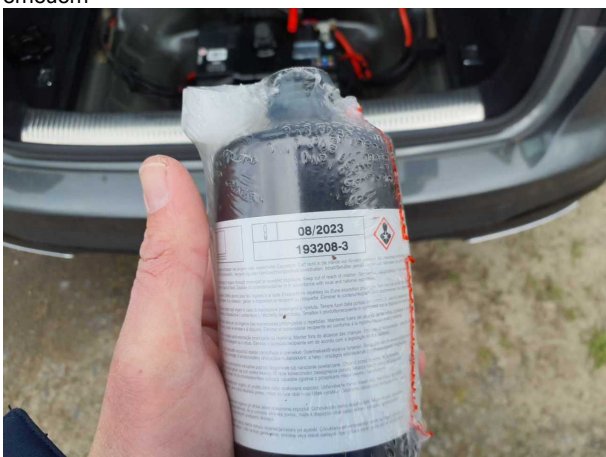
Beschädigung #6: Ausrüstung: Tirefit Füllmittel - abgelaufen - erneuern

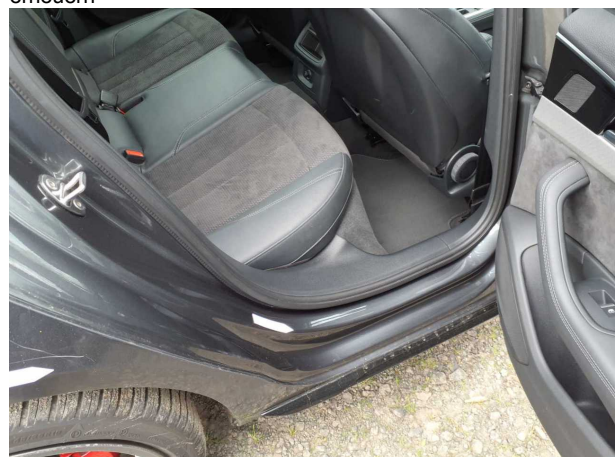
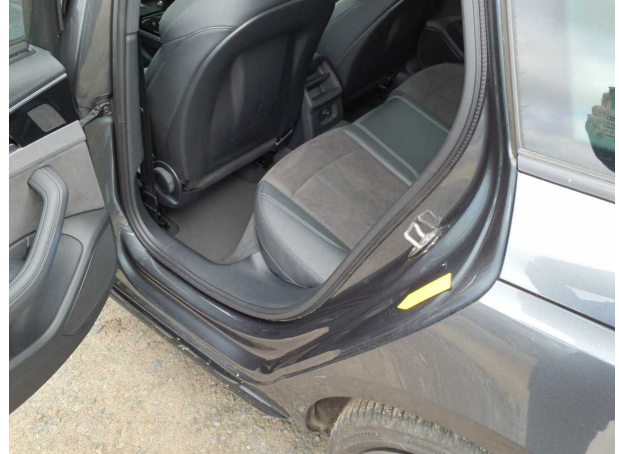
Beschädigung #7: Seitenwand rechts: Einstieg - Kratzer - lackieren

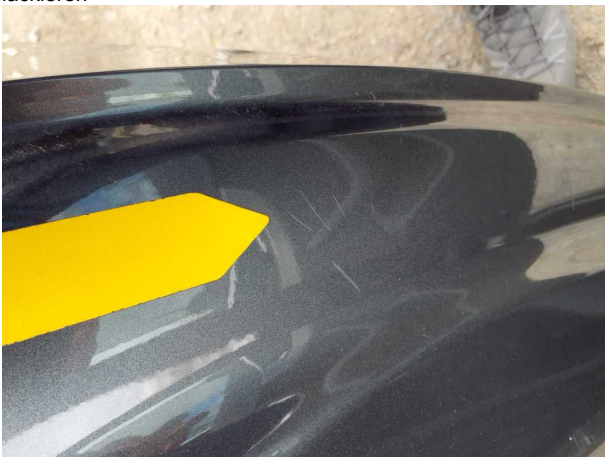
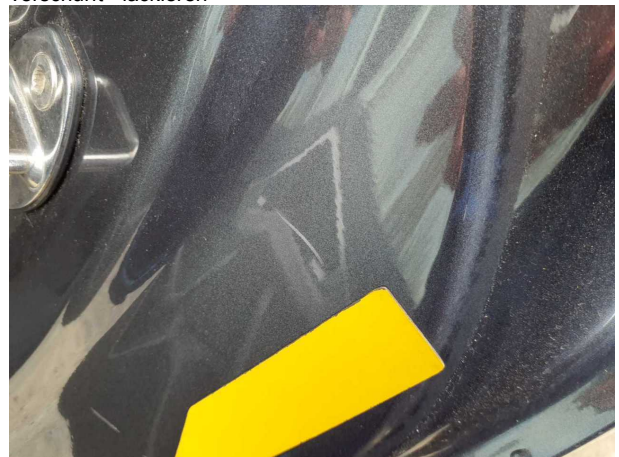
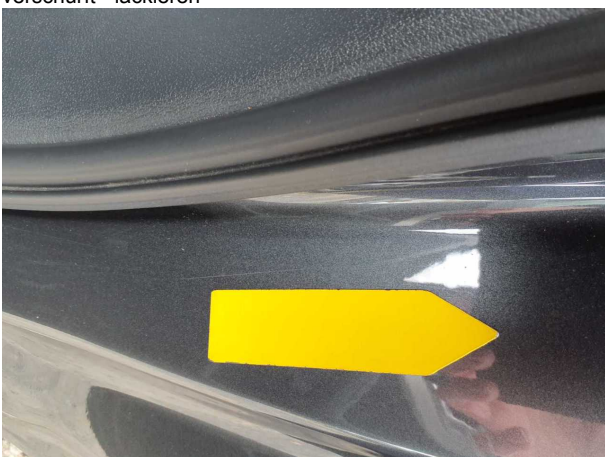
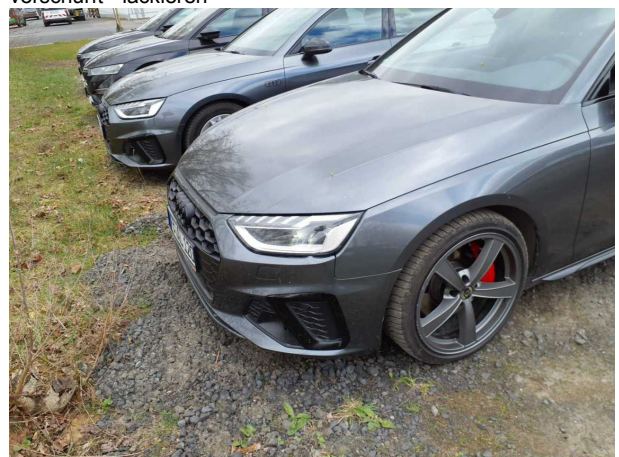
Beschädigung #8: Seitenwand links: Einstieg - verkratzt / verschürft - lackieren

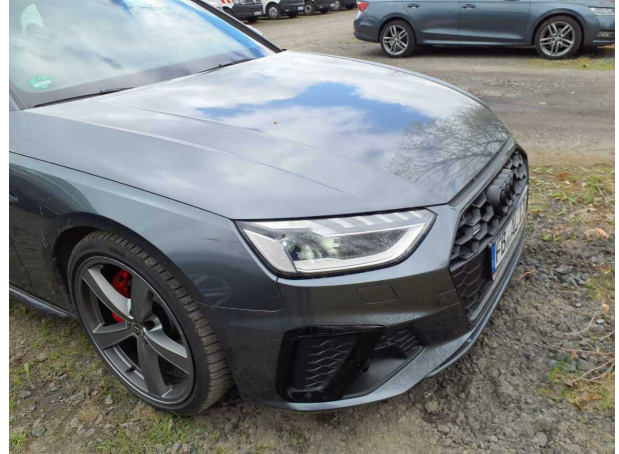
Beschädigung #9: Stossfänger vorn: Stossfänger vorn - verformt - erneuern

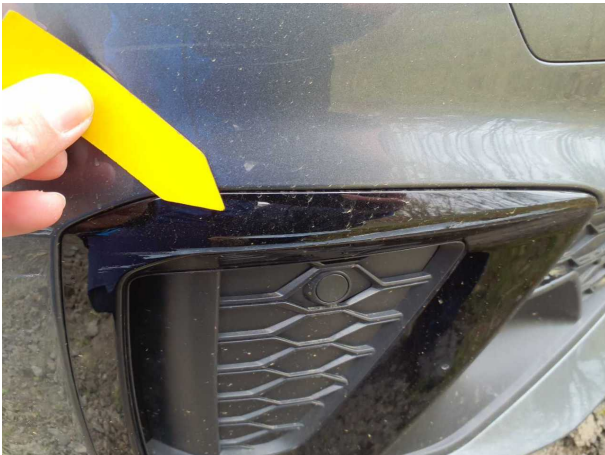
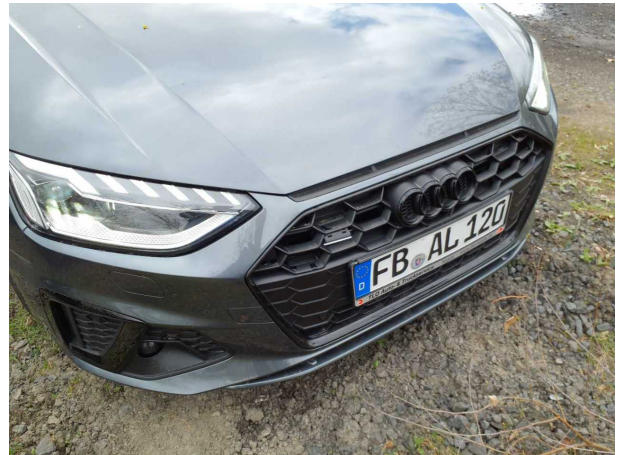
Beschädigung #10: Stossfänger vorn: Blende unter Scheinwerfer - verkratzt / verschürft - erneuern

Beschädigung #10: Stossfänger vorn: Blende unter Scheinwerfer... verkratzt / verschürft - erneuern

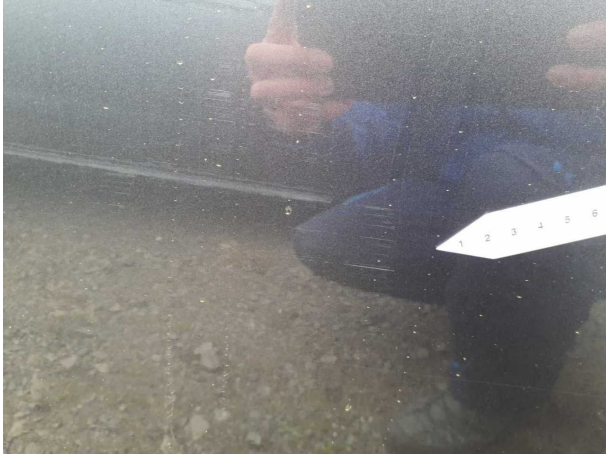
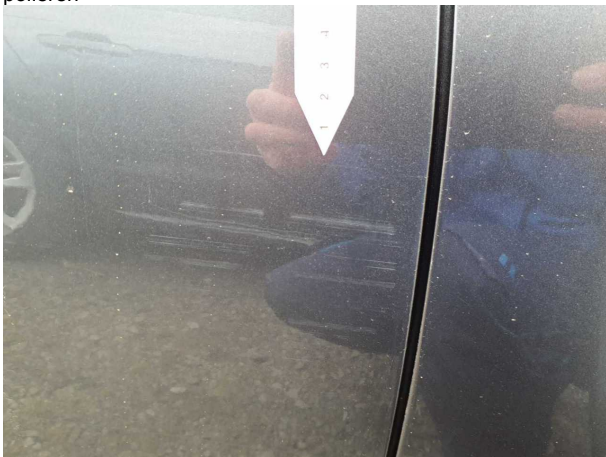
Beschädigung #12: Tür vorn rechts: Tür - Kratzer - auslegen / polieren

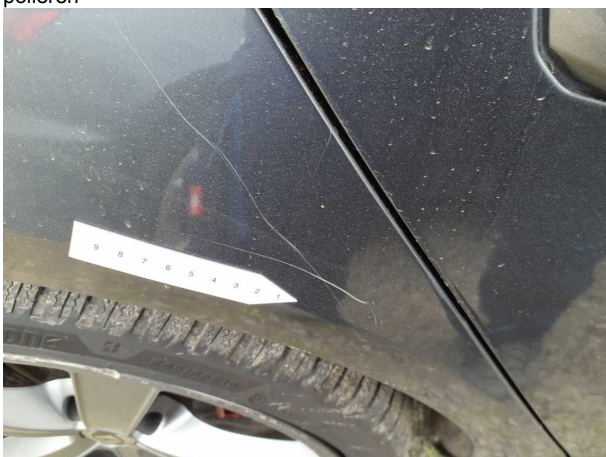
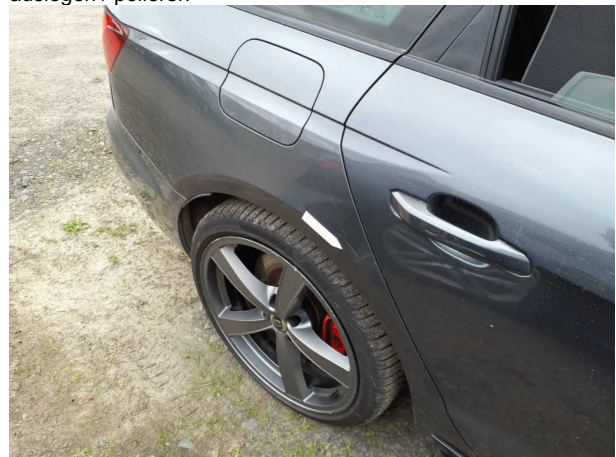
Beschädigung #13: Tür hinten rechts: Tür - Kratzer - auslegen / polieren

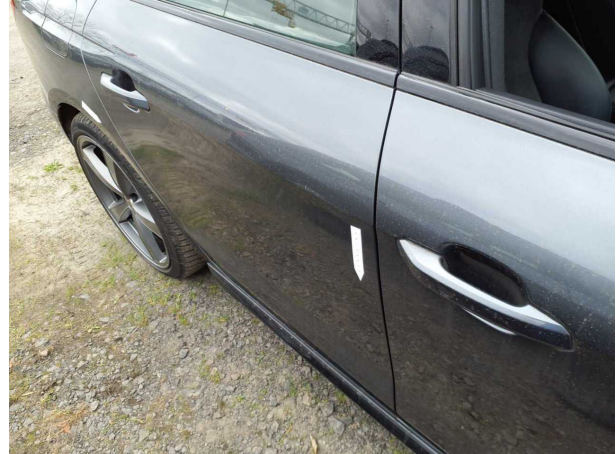
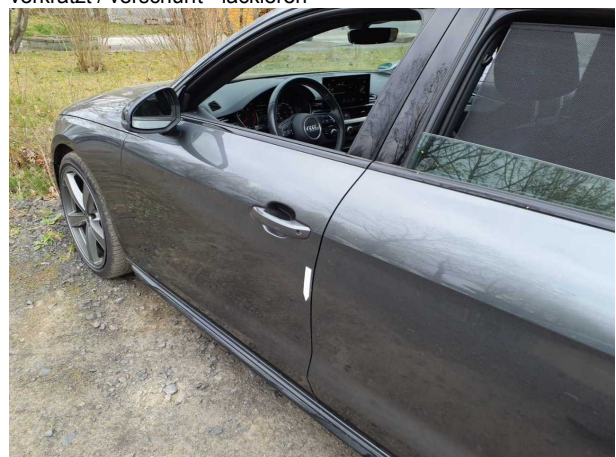
Beschädigung #14: Seitenwand rechts: Seitenwand - verkratzt / verschürft - lackieren

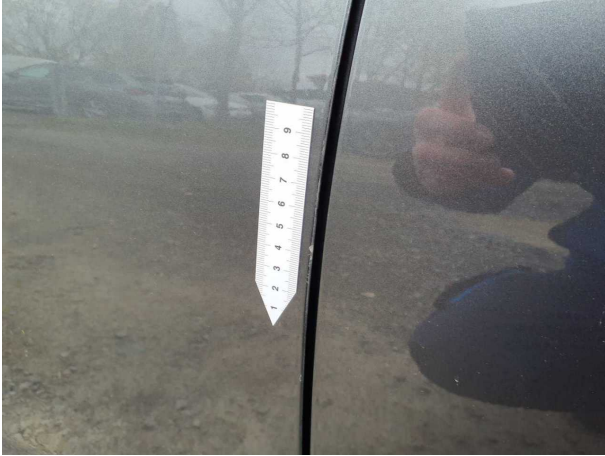
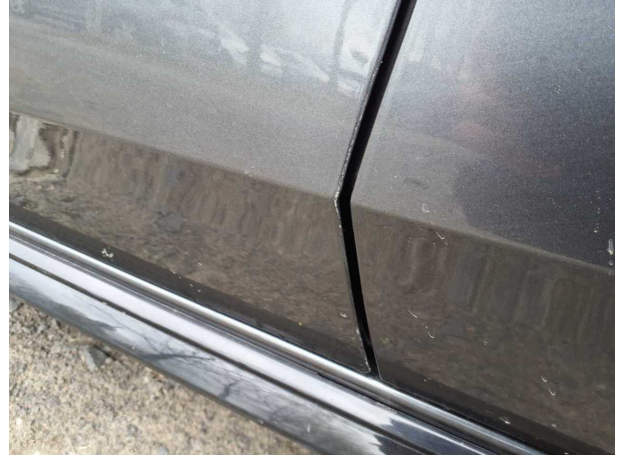
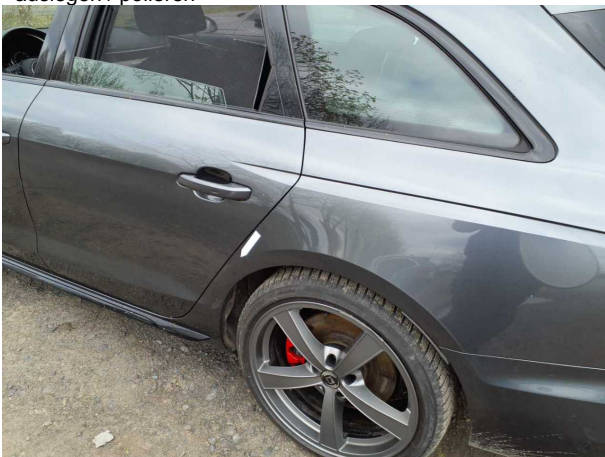
Beschädigung #15: Tür vorn links: Türkante - verkratzt / verschürft - auslegen / polieren

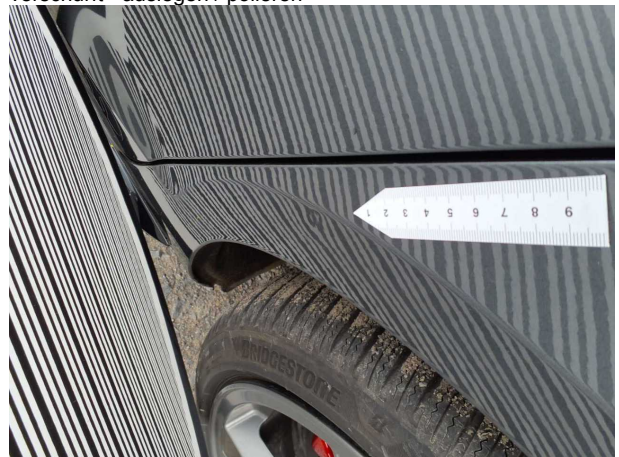
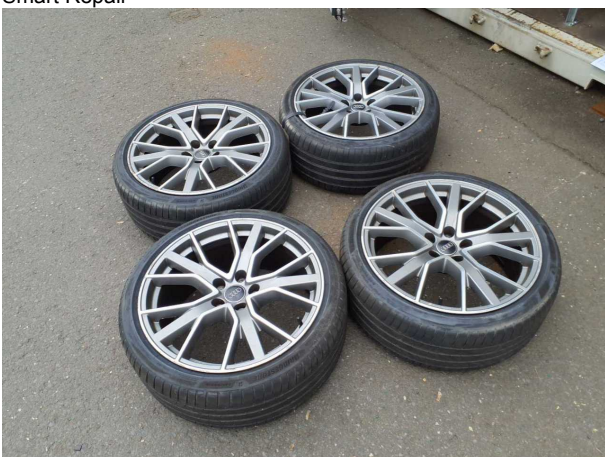
Beschädigung #16: Seitenwand links: Seitenwand - Delle(n) - Smart Repair

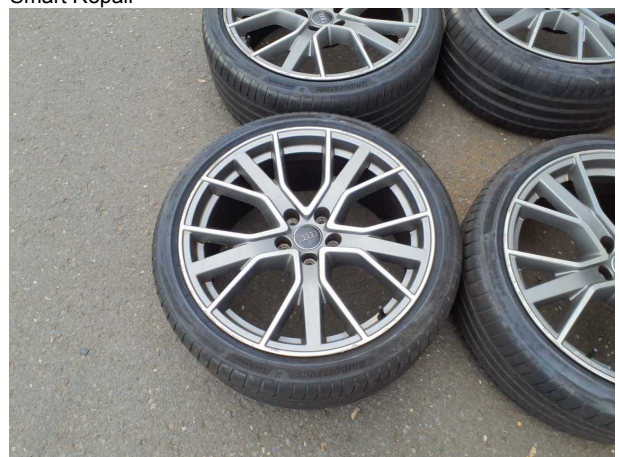
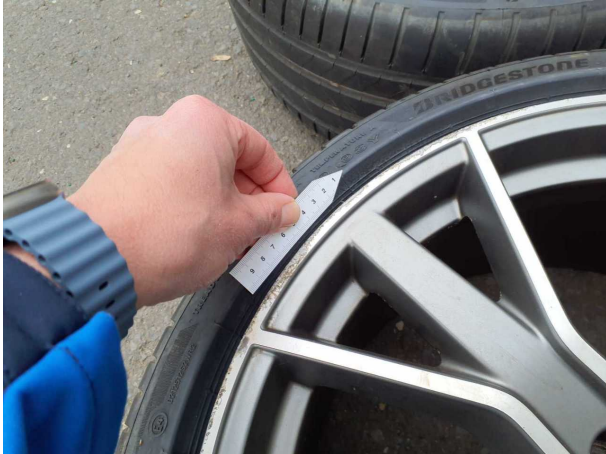
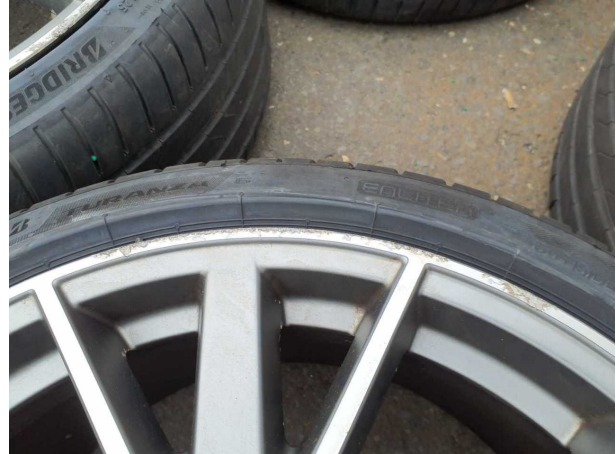
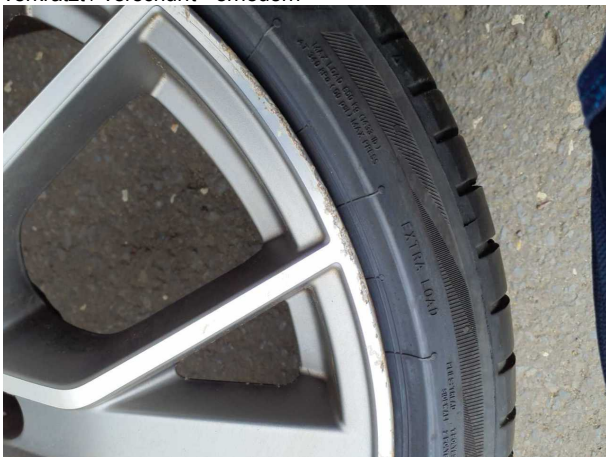
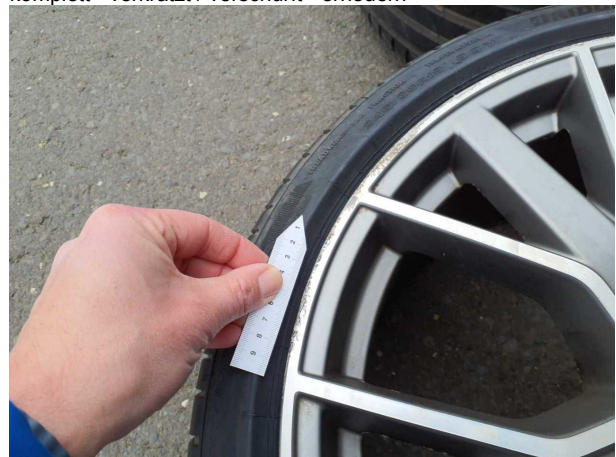
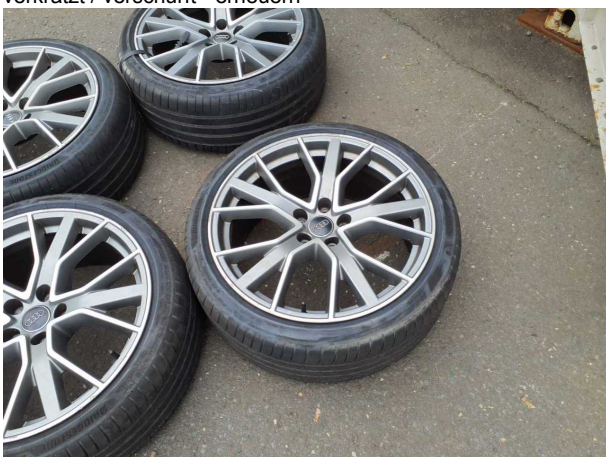
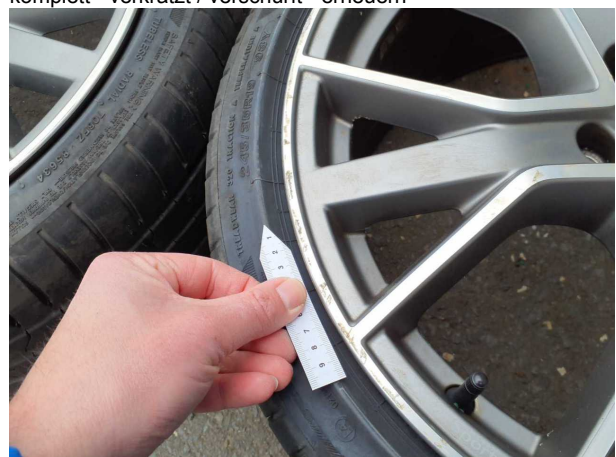
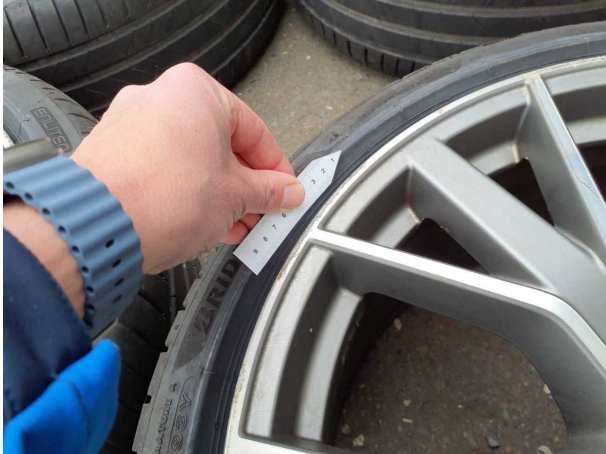
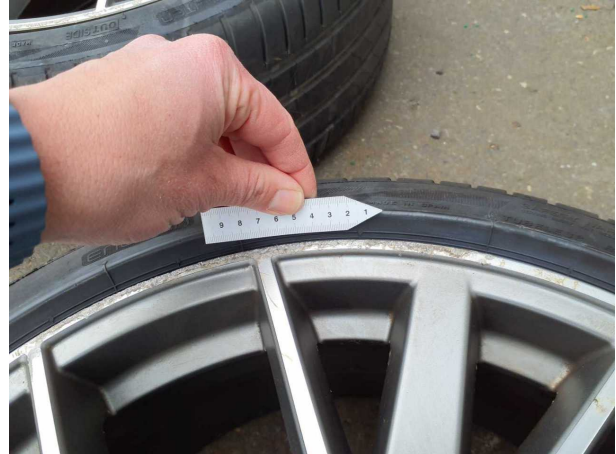
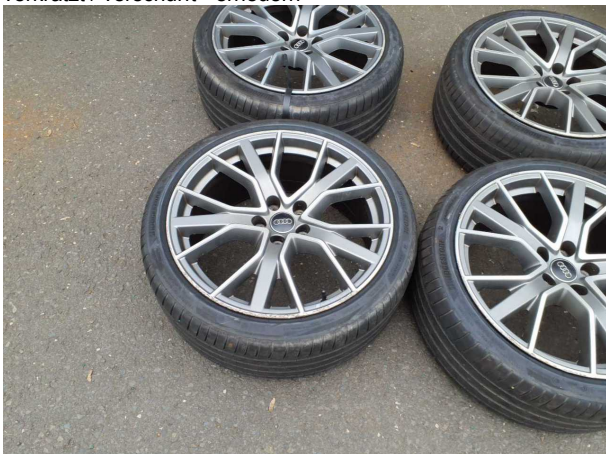
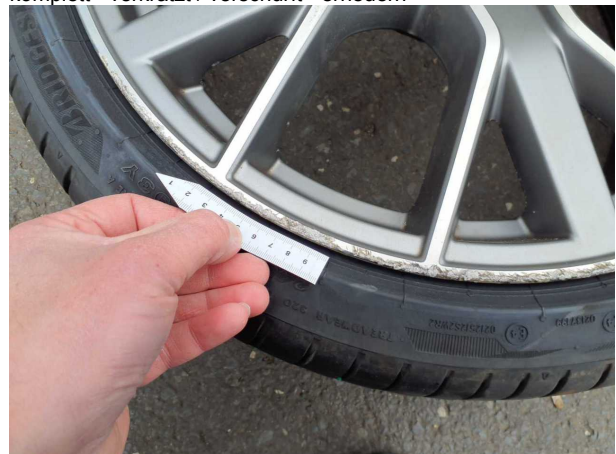
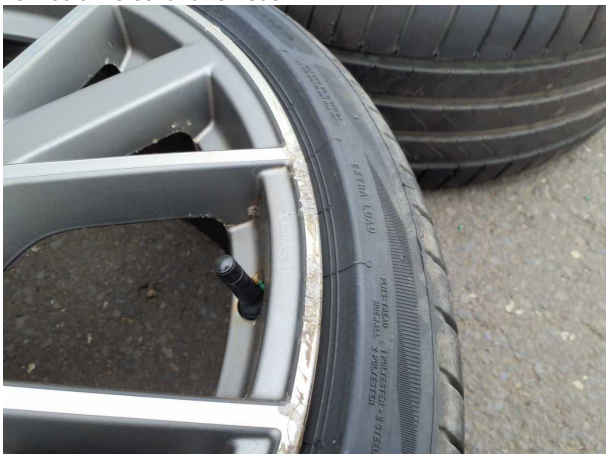
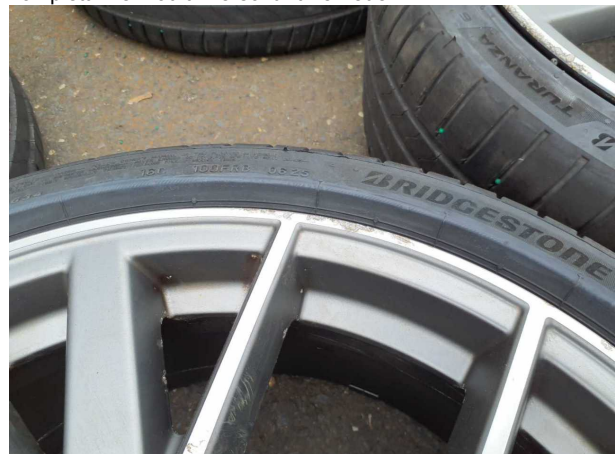
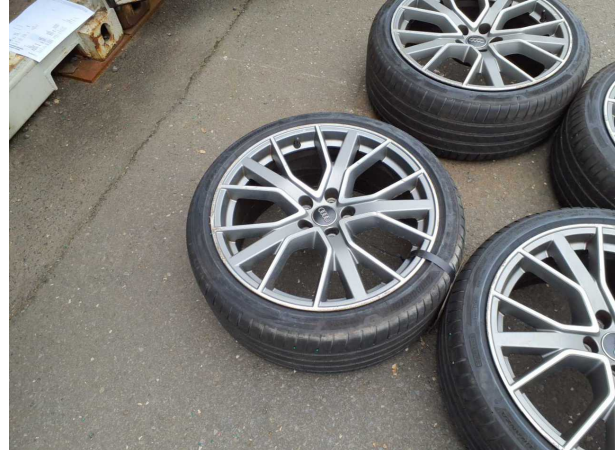
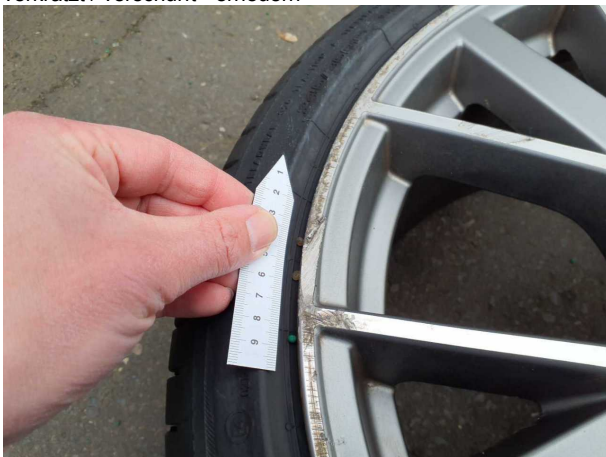
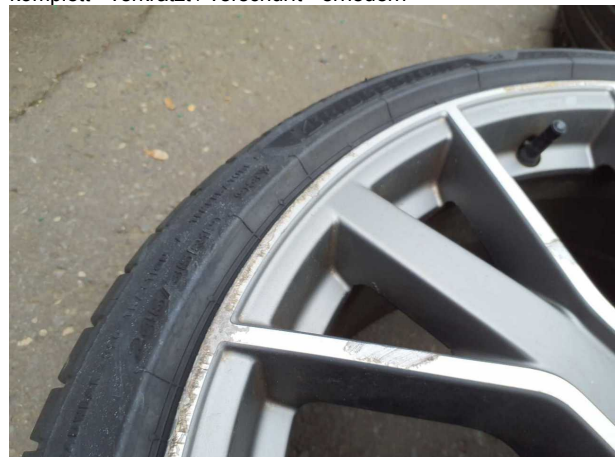
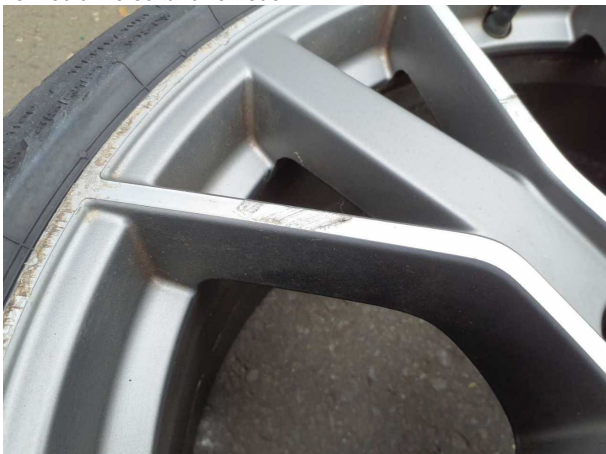
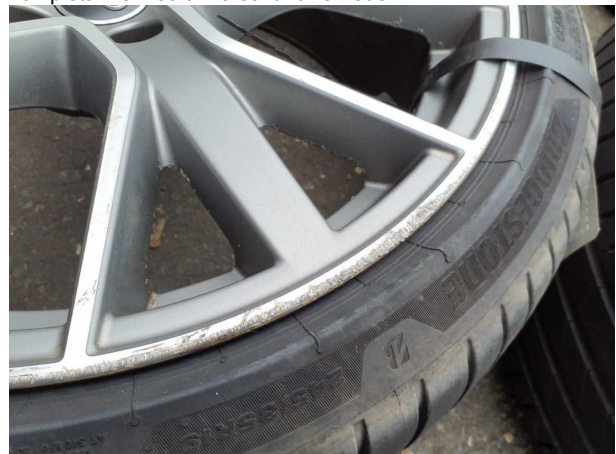
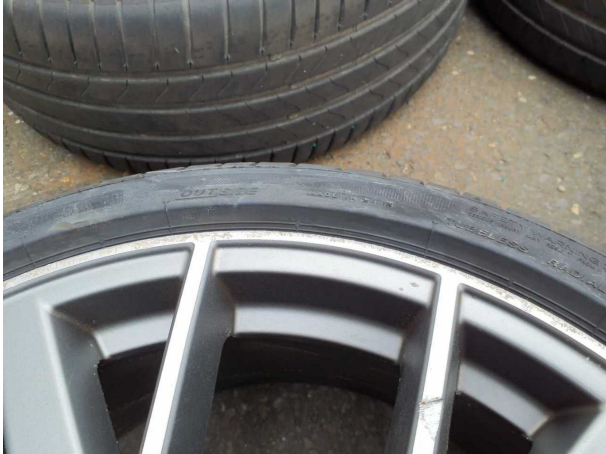
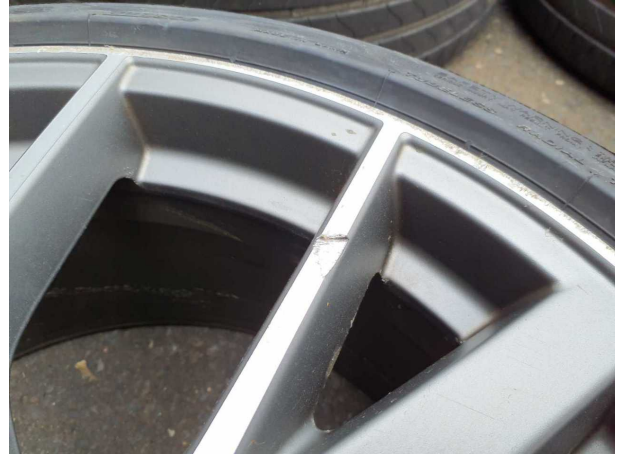
Beschädigung #17: 2.Radsatz: Leichtmetallfelgensatz komplett - verkratzt / verschürft - erneuern
