Raport z oględzin pojazdu

Numer raportu	218767/3/26-11401	Data raportu	23-03-2026
Rzeczoznawcy	Rafał Stróżyk (WSP) mgr inż. Przemysław Ostap	Data oględzin	19-03-2026
Nr zlecenia	PKOM(DZS)/GDA/22235/26/03/12	Miejsce oględzin	MM CARS ZWROTY, GIEŁDOWA 4, 52-...

Numer identyfikacyjny (VIN)	SB1ME3JE60E110024
Marka, model	TOYOTA Auris Hatchback 15-19
Typ, wersja	Auris 1.6 Premium
Numer rejestracyjny	GD829VK
Silnik (rodz./poj./moc)	benz./1598 ccm/97 kW
Stan licznika	120 192 km
Data 1. rej./rok prod.	05-03-2018/2018
Data nast. bad. techn.	26-02-2027
Nadwozie	hatchback 5/5
Lakier	biały/METALIK
Skrzynia biegów	manualna

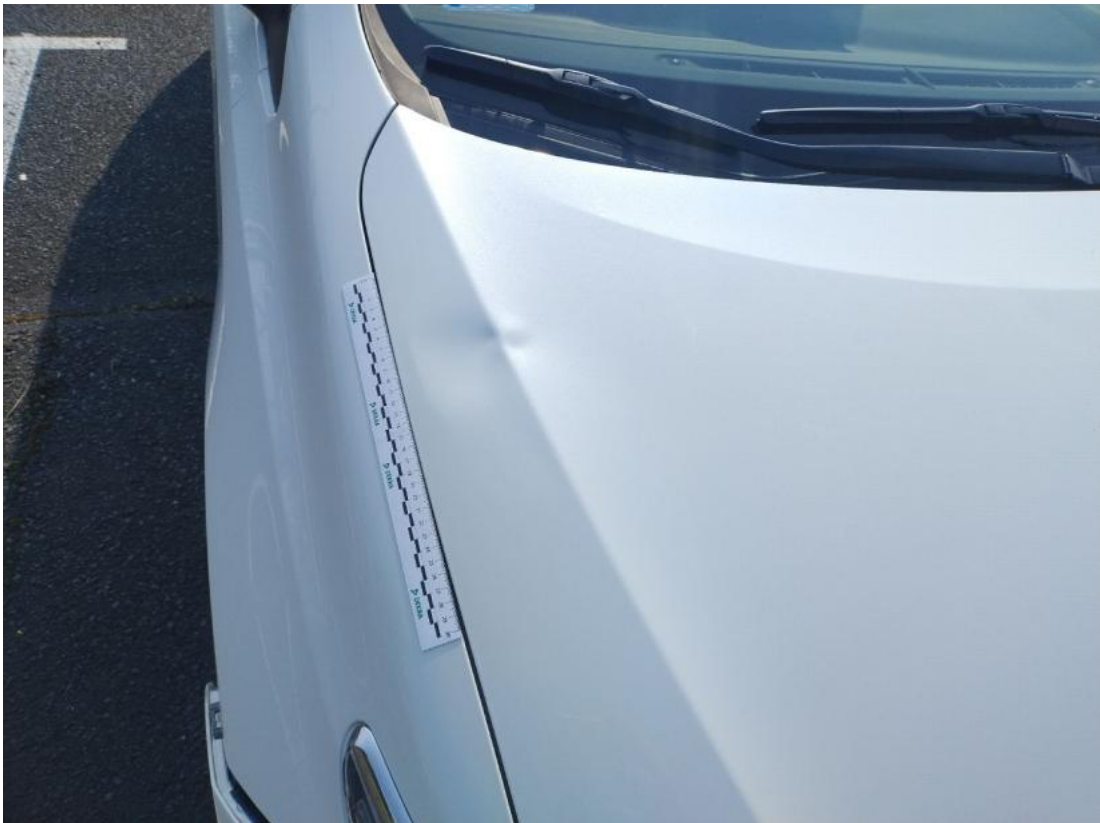
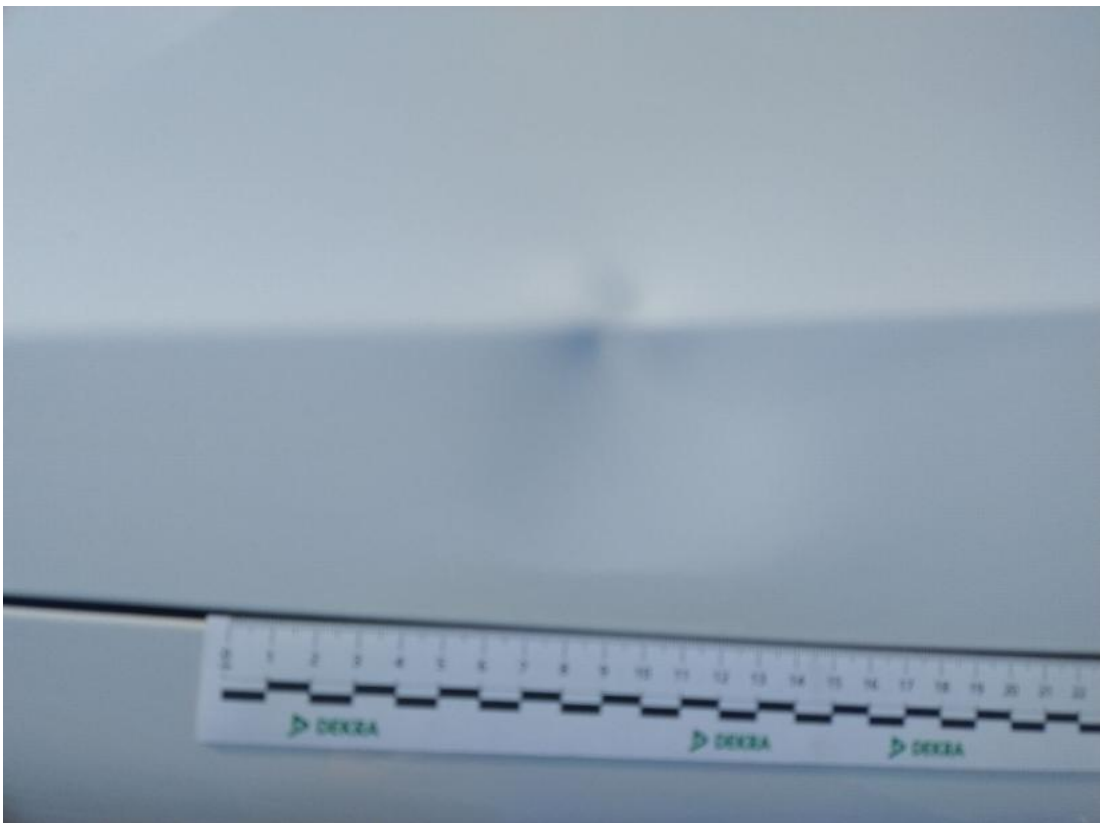
Pokrywa komory silnika - zdjęcie poglądowe 1

Pokrywa komory silnika - zdjęcie poglądowe 2

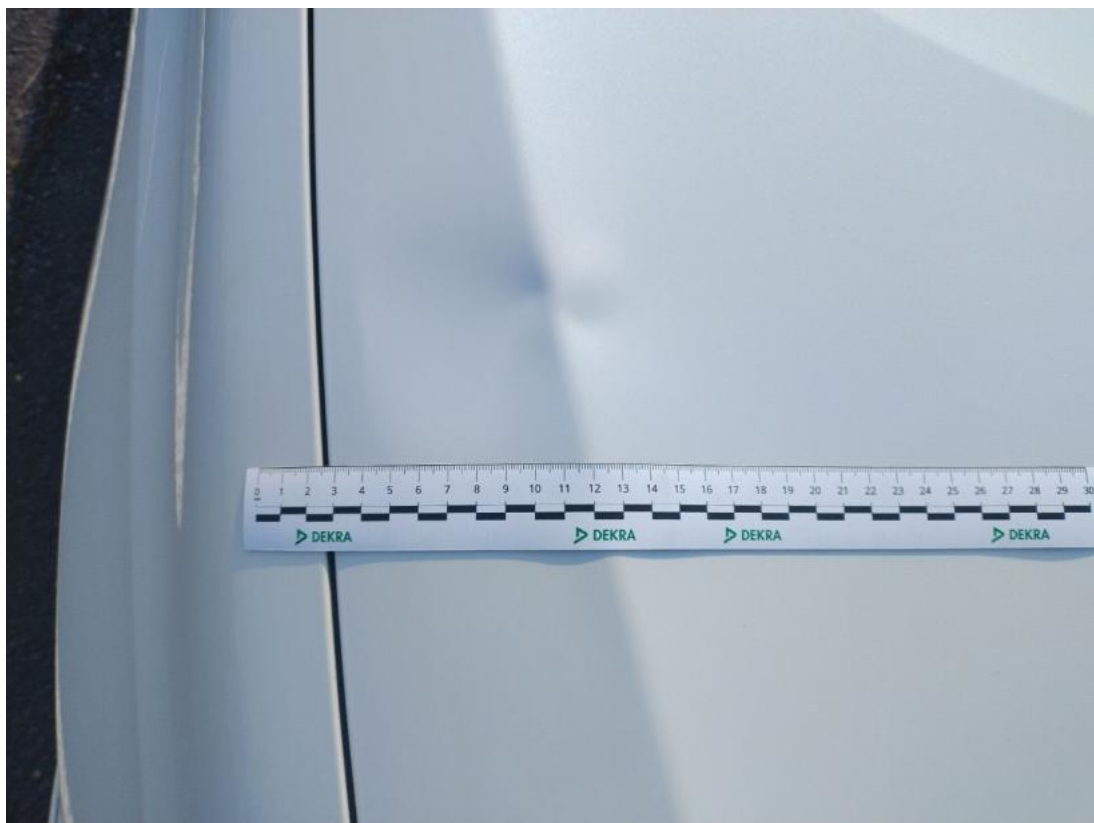
Fot. 41

3	Pokrywa przednia	wgniecenie/odkształcenie	NA	1.5
4	Okładzina zderzaka tylnego	rysa/odprysk, wgniecenie/odkształcenie, pęknięcia powłoki lakierowej	NA	1.5
5	Drzwi tylne (nieuzbrojone) R	rysa/odprysk

Pokrywa komory silnika - Wgniecenie/odkształcenie 1

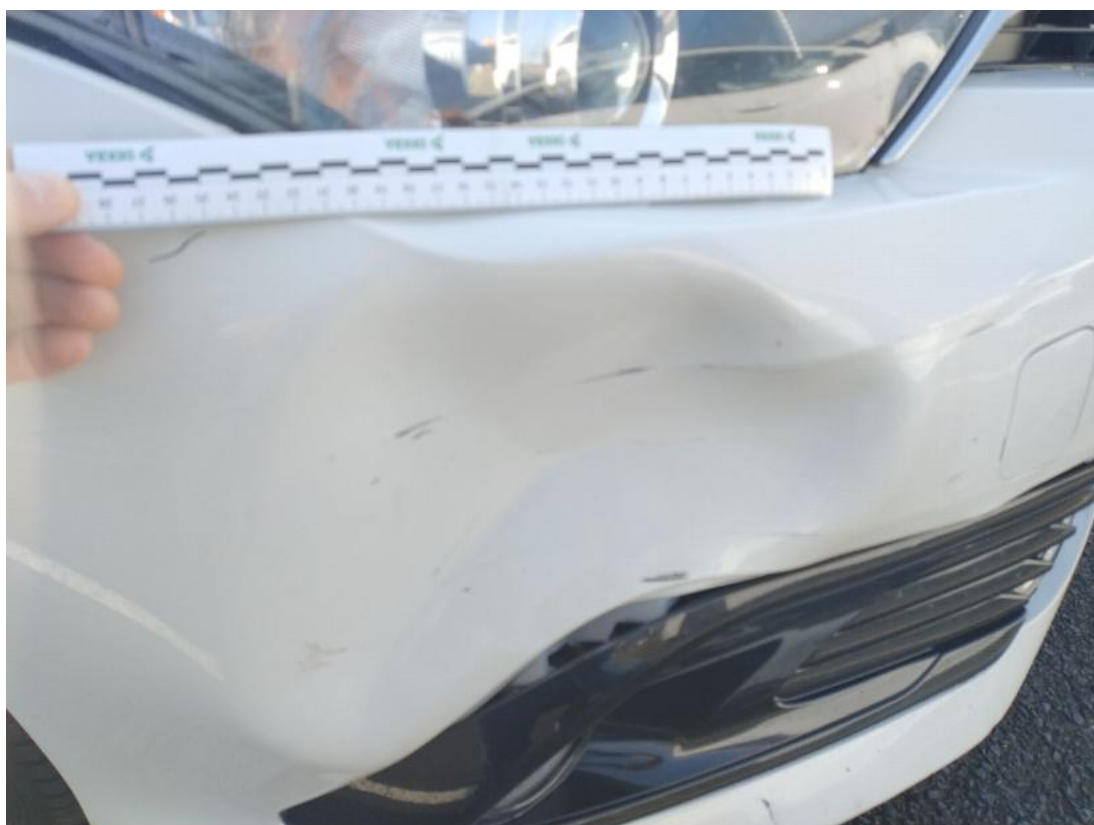
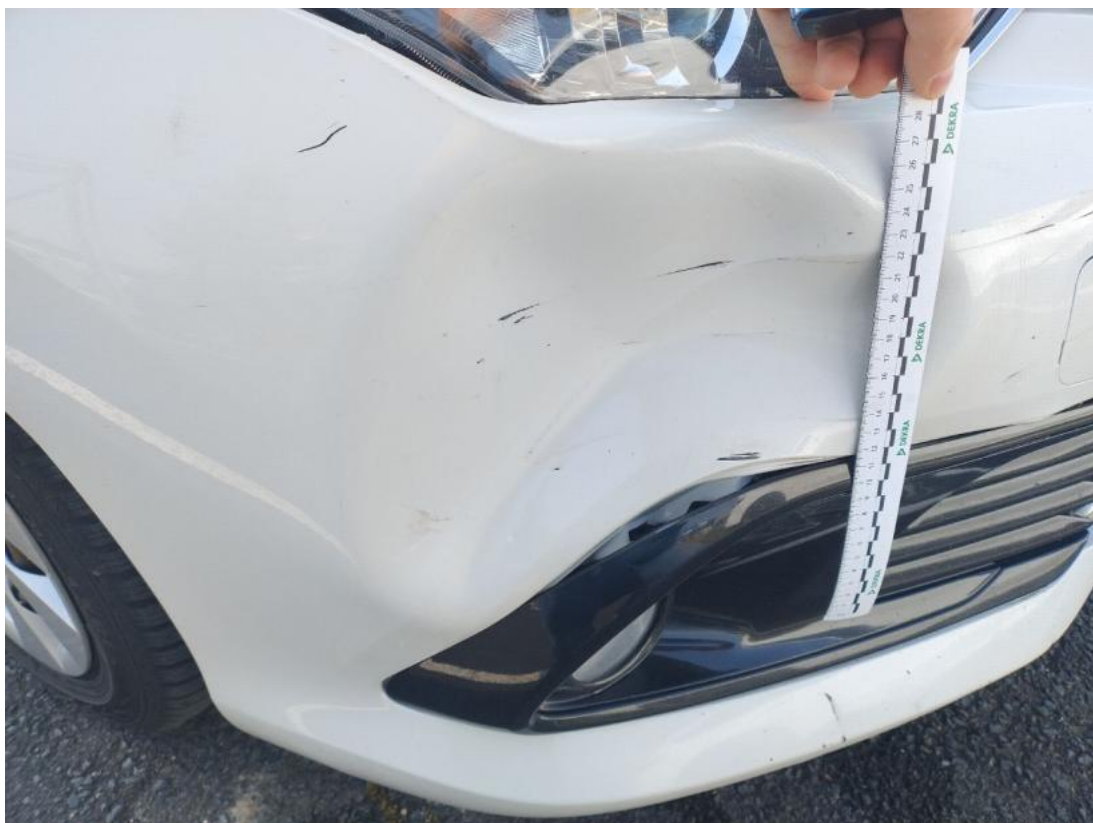
Zderzak - zdjęcie poglądowe 1

Zderzak - zdjęcie poglądowe 2

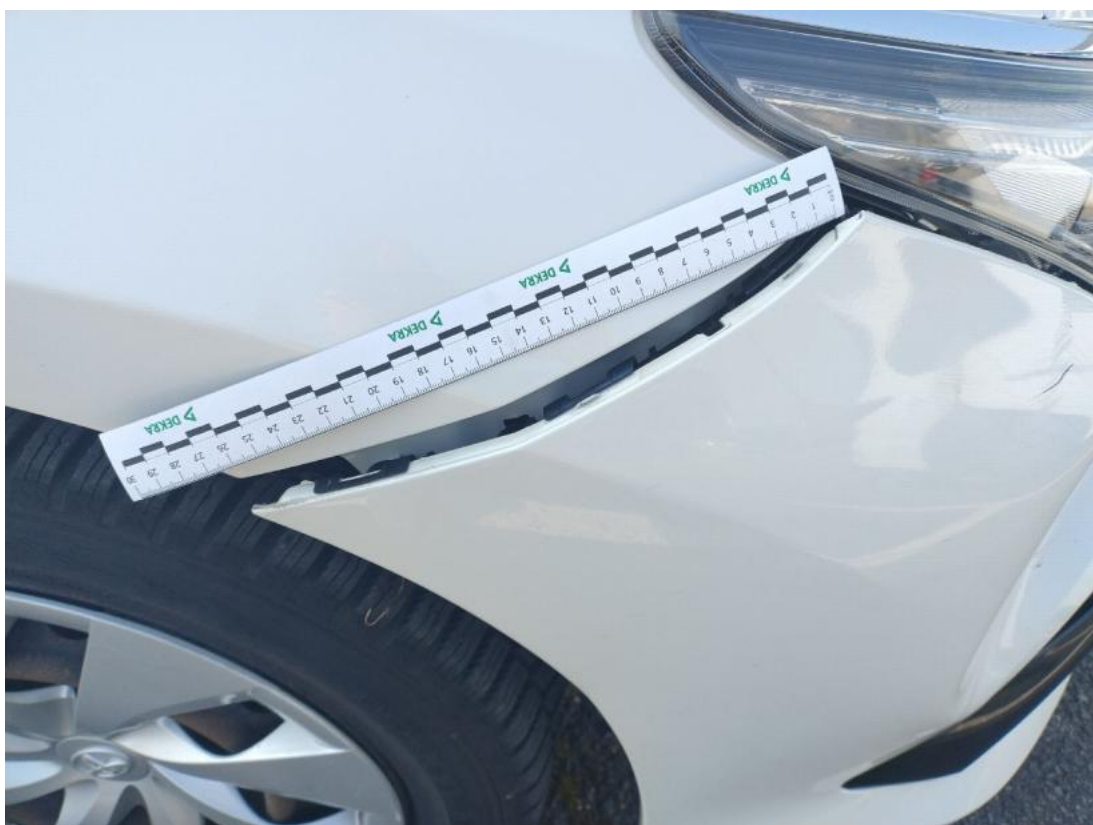
Fot. 44

Poz.	Nazwa pozycji	Opis uszkodzeń	Kwalifik.	Naprawa [rbg]
1	Oklądźcina zderzaka przedniego	rysa/odprysk, wgniecenie/odkształcenie	WY	1.3
2	Błotnik przedni L	rysa/odprysk	NA	0.5

Zderzak - Wgniecenie/odkształcenie 1

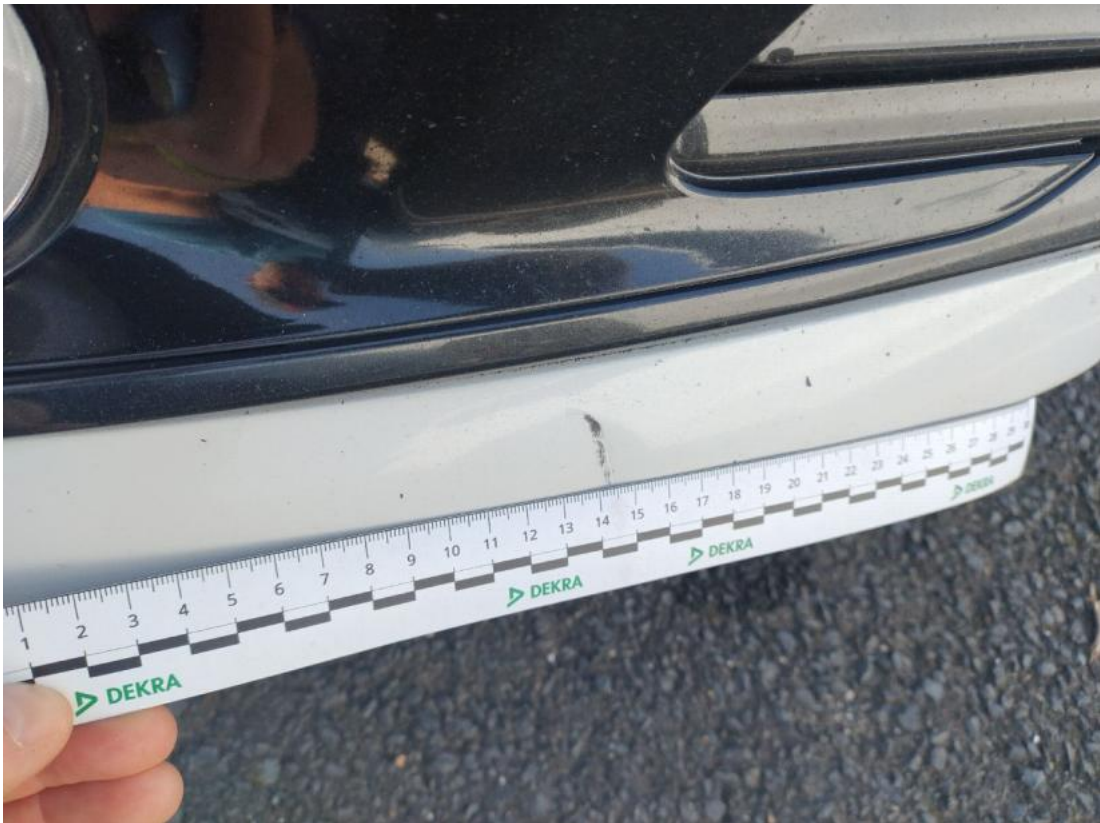
Fot. 45

Zderzak - Wgniecenie/odkształcenie 2

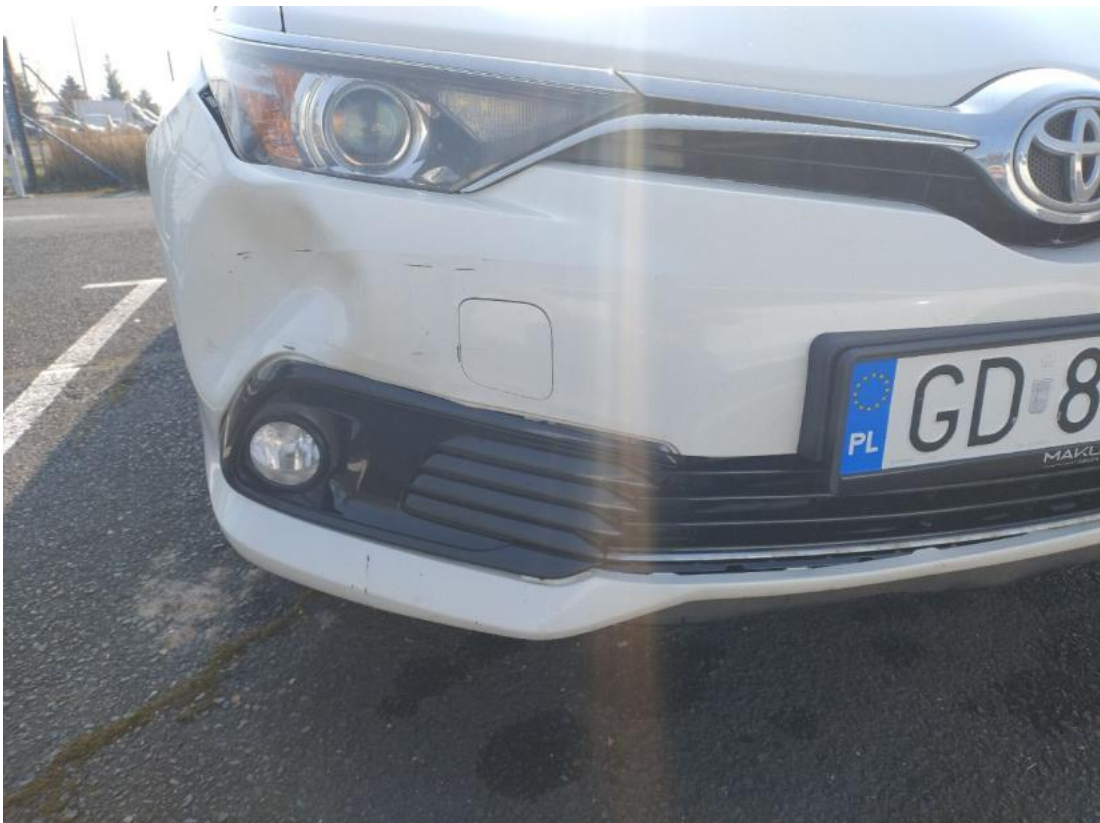
Fot. 46

Zderzak() - Wgniecenie/odkształcenie 3

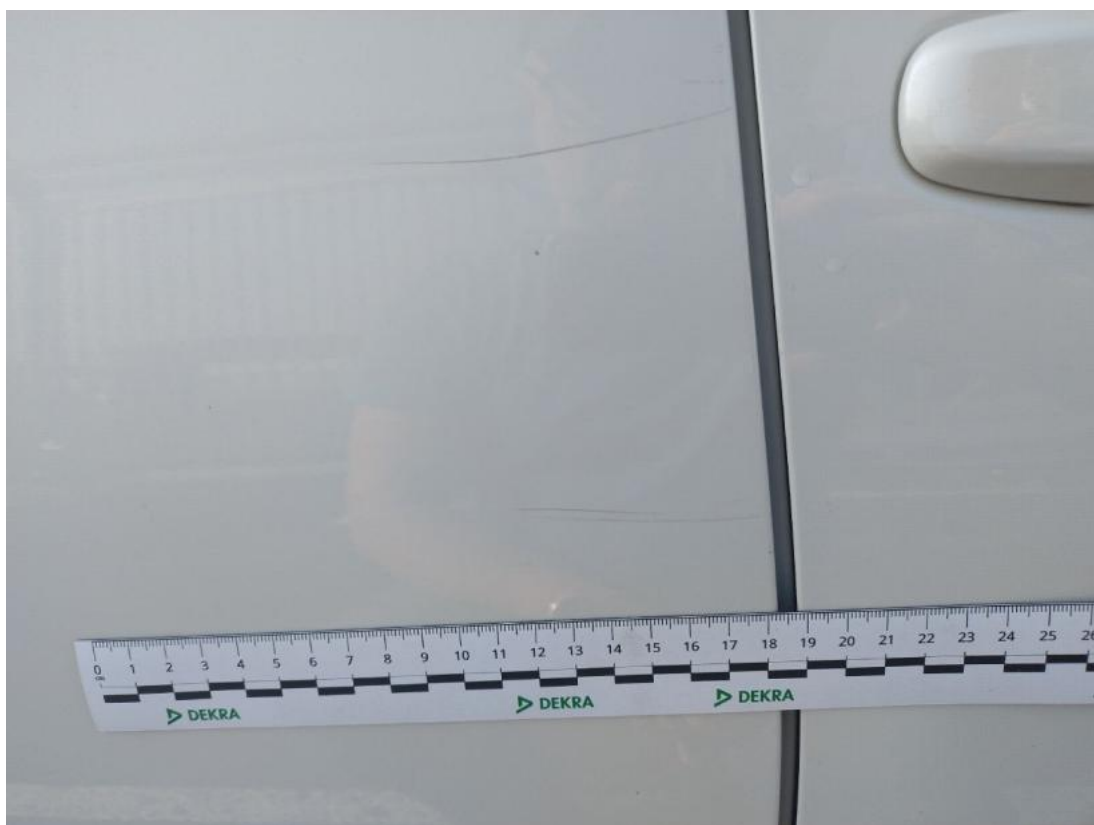
Fot. 47

Drzwi tylne P - zdjęcie poglądowe 2

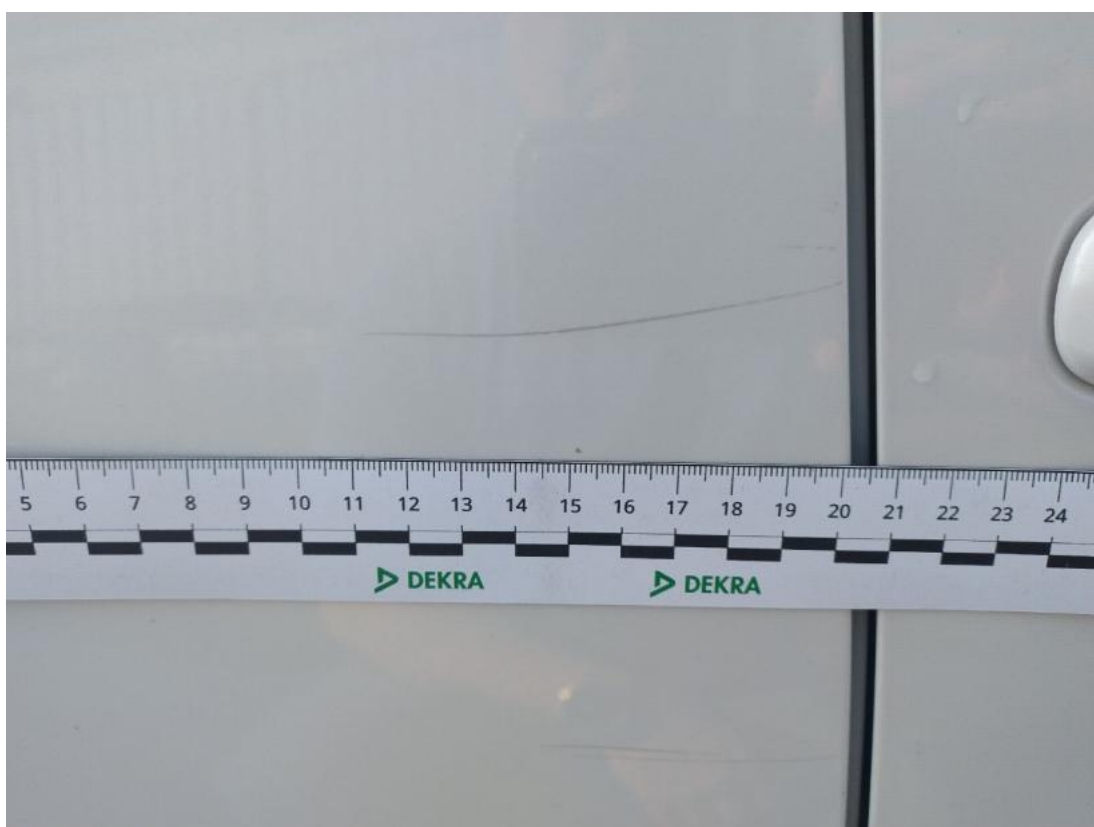
Fot. 48

Drzwi tylne P - Rysa/odprysk 1

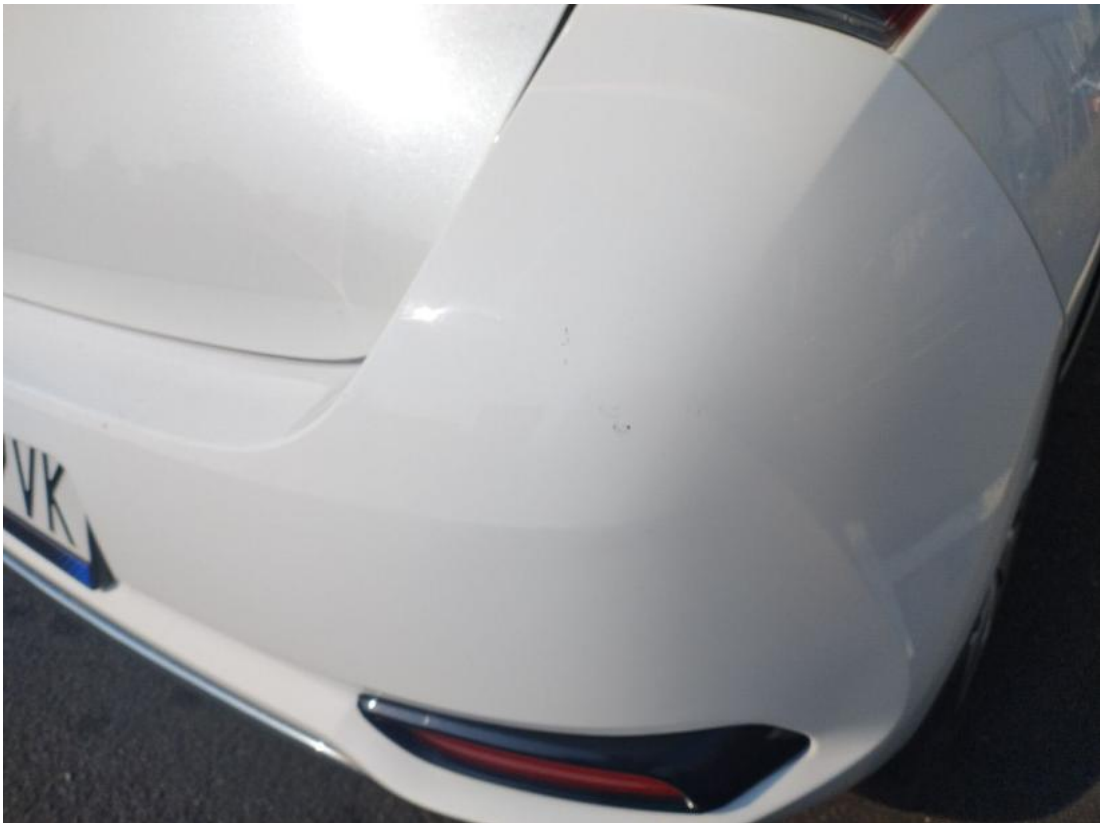
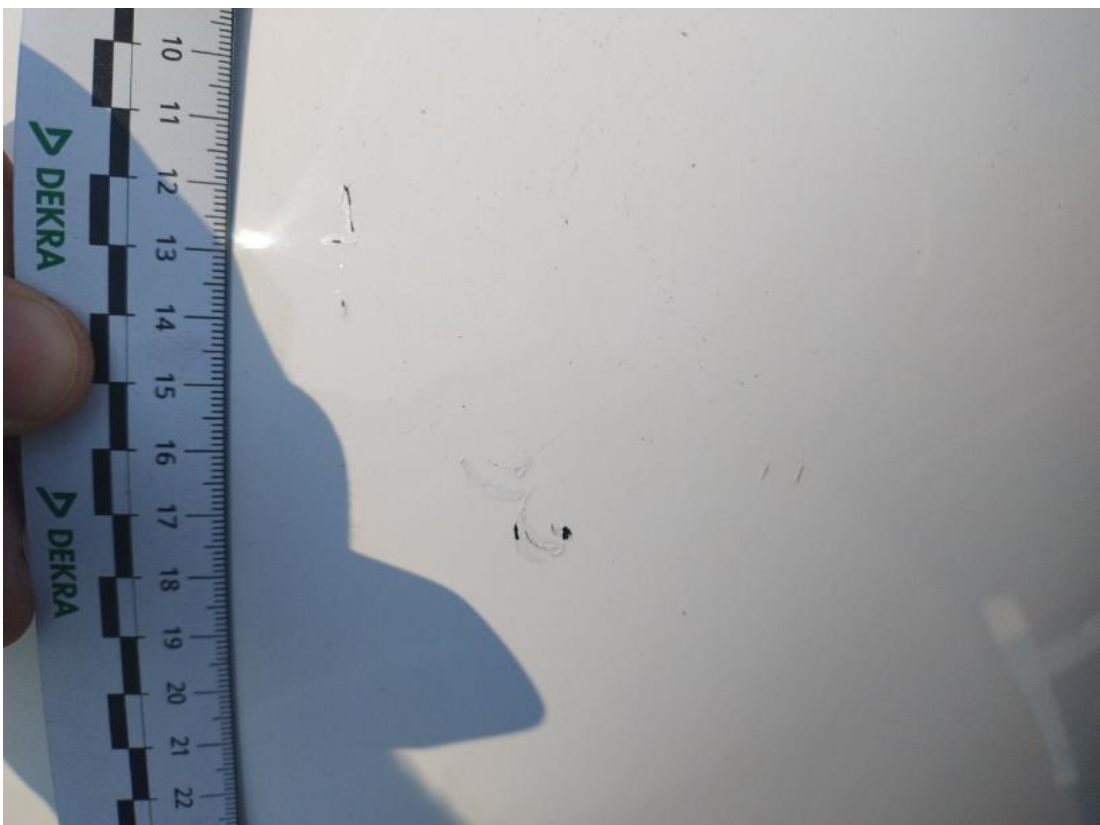
Zderzak tylny - zdjęcie poglądowe 1

Zderzak tylny - zdjęcie poglądowe 2

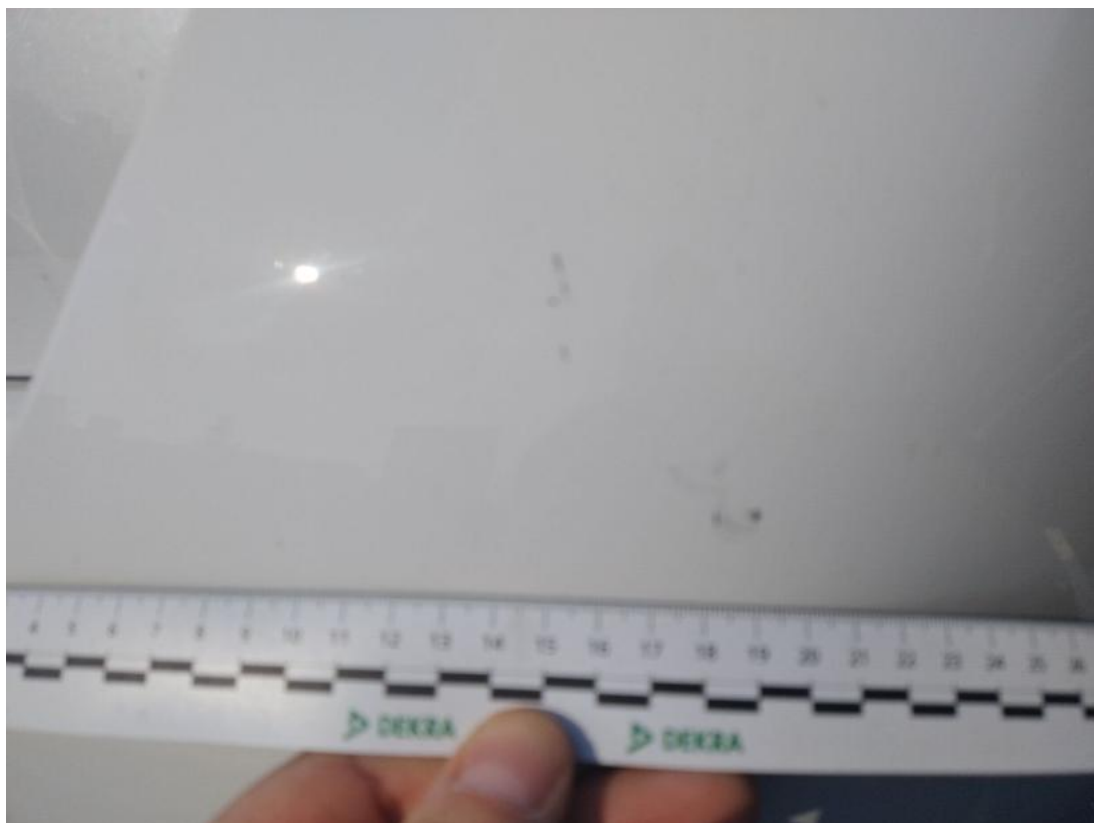
Fot. 51

Zderzak tylny - Rysa/odprysk 1

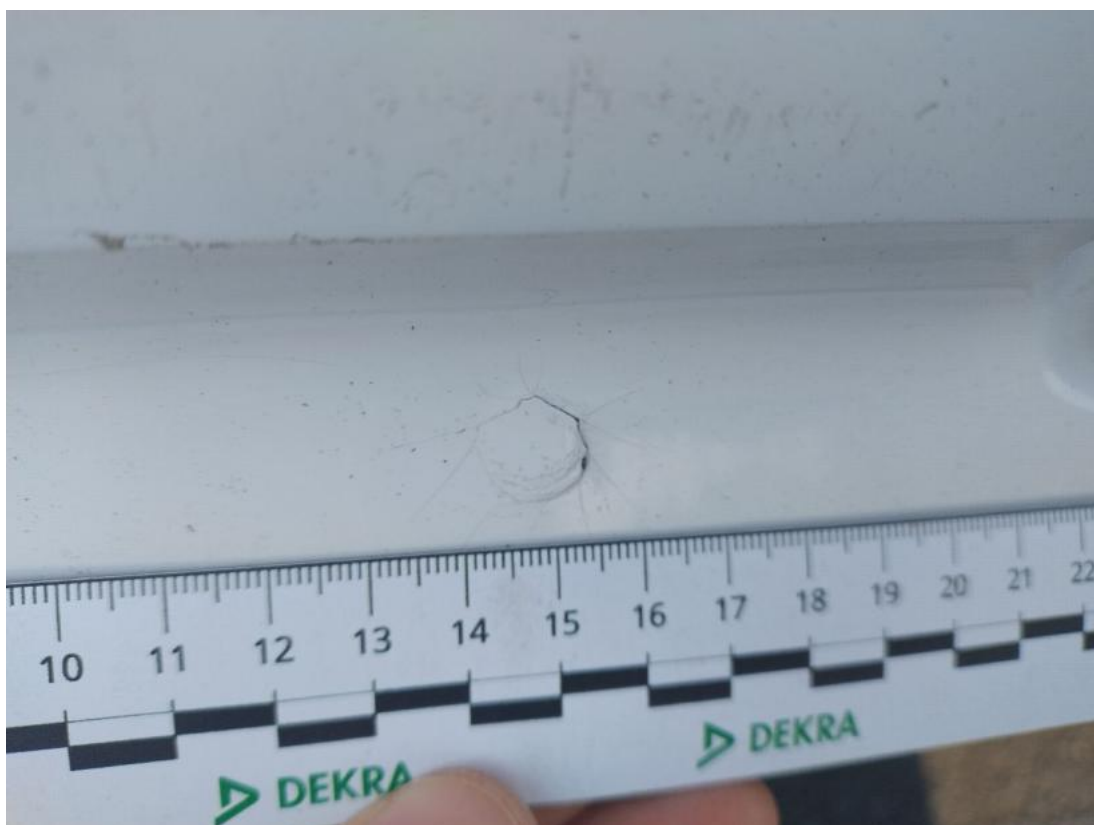
Fot. 52

Zderzak tylny - Rysa/odprysk 2

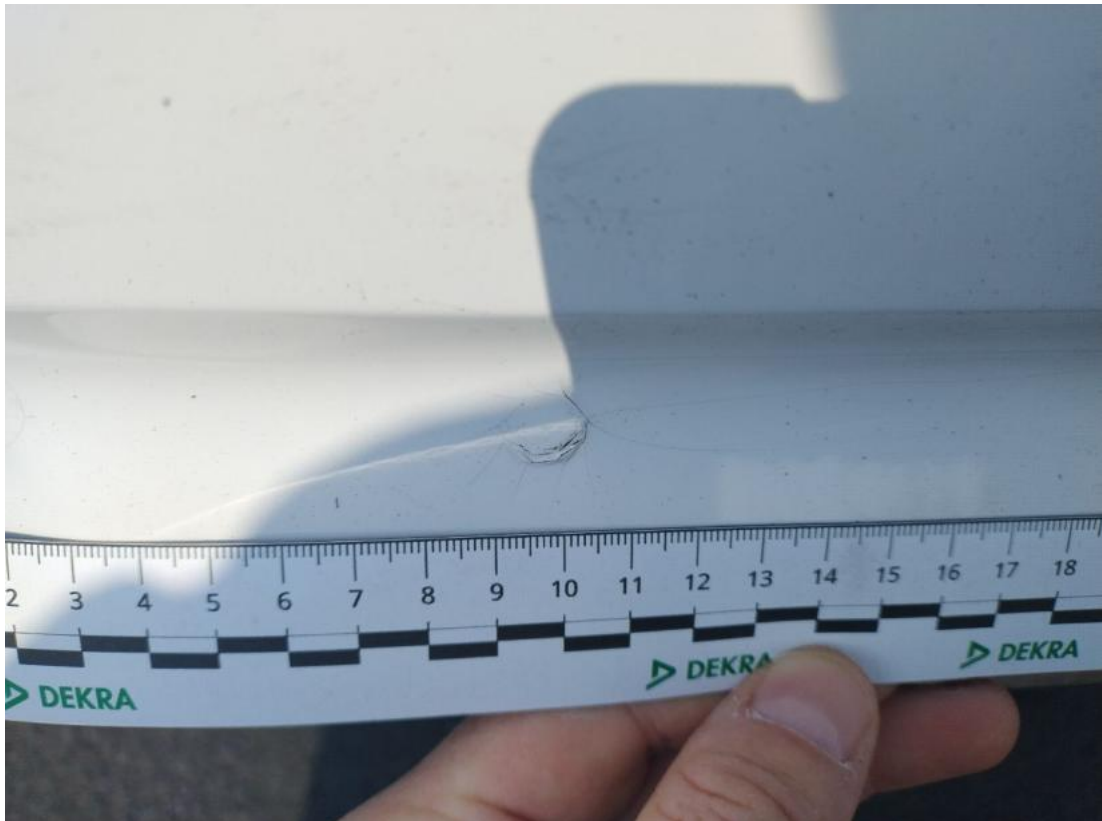
Fot. 53

Zderzak tylny() - Rysa/odprysk 3

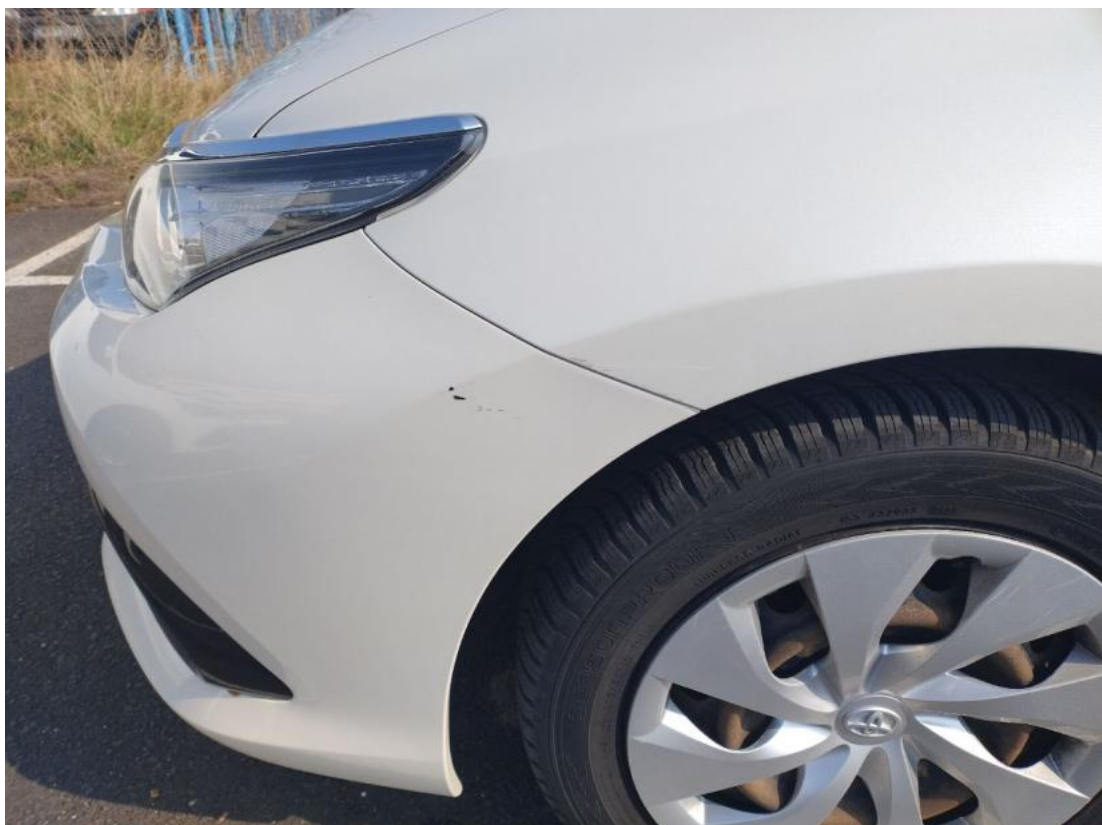
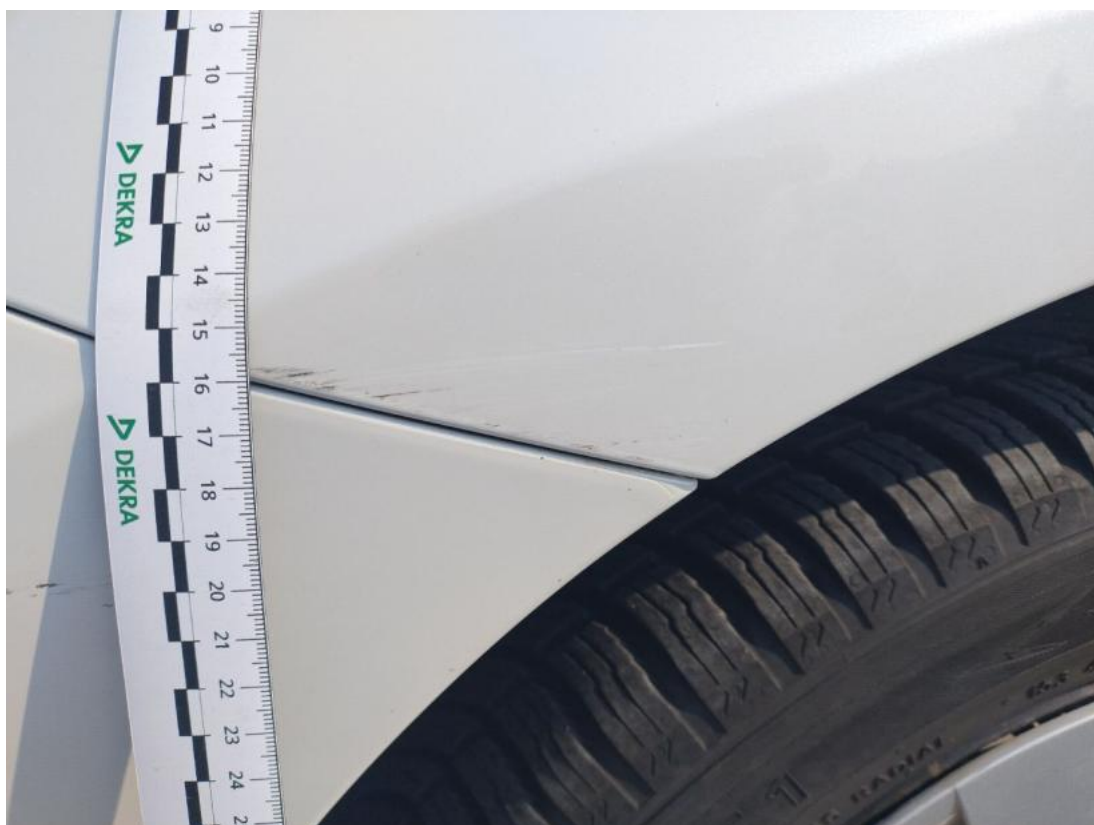
Błotnik przedni L - zdjęcie poglądowe 1

Błotnik przedni L - zdjęcie poglądowe 2

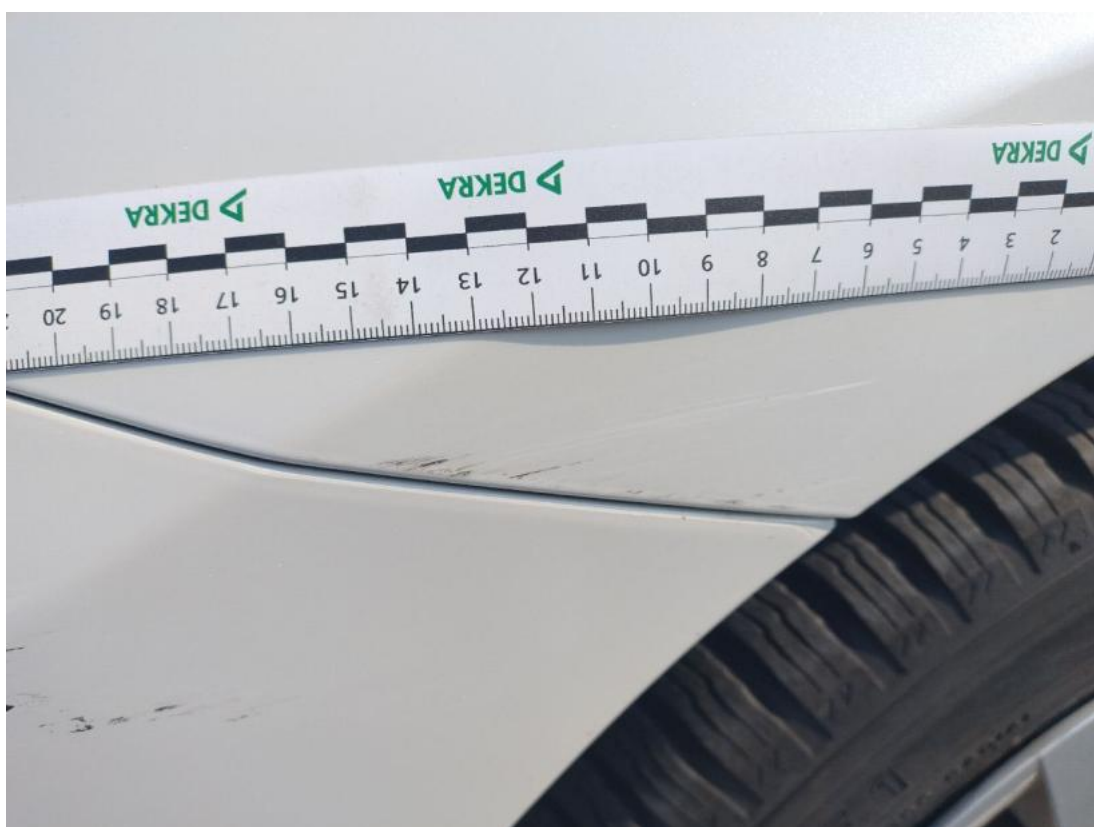
Fot. 56

Błotnik przedni L - Rysa/odprysk 1
