## Raport z oględzin pojazdu

| Numer raportu | 425359/3/26-9570 | Data raportu | 18-03-2026 |

| Marka, model | OPEL Astra V Sports Tourer 1... |
| Numer rejestracyjny | WD9409L |

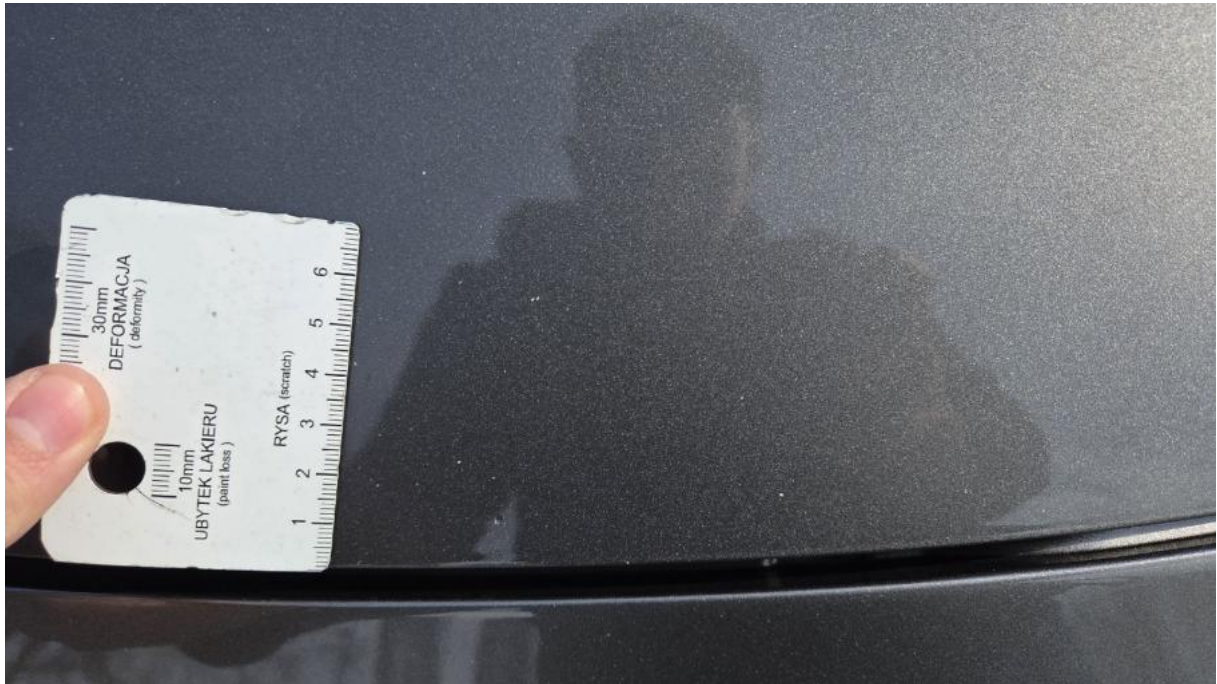
**Fot. 31**

| 2 | Pokrywa przednia | rysa/odprysk, ślady korozji | NA | 0.5 |

Pokrywa komory silnika - Rysa/odprysk 1

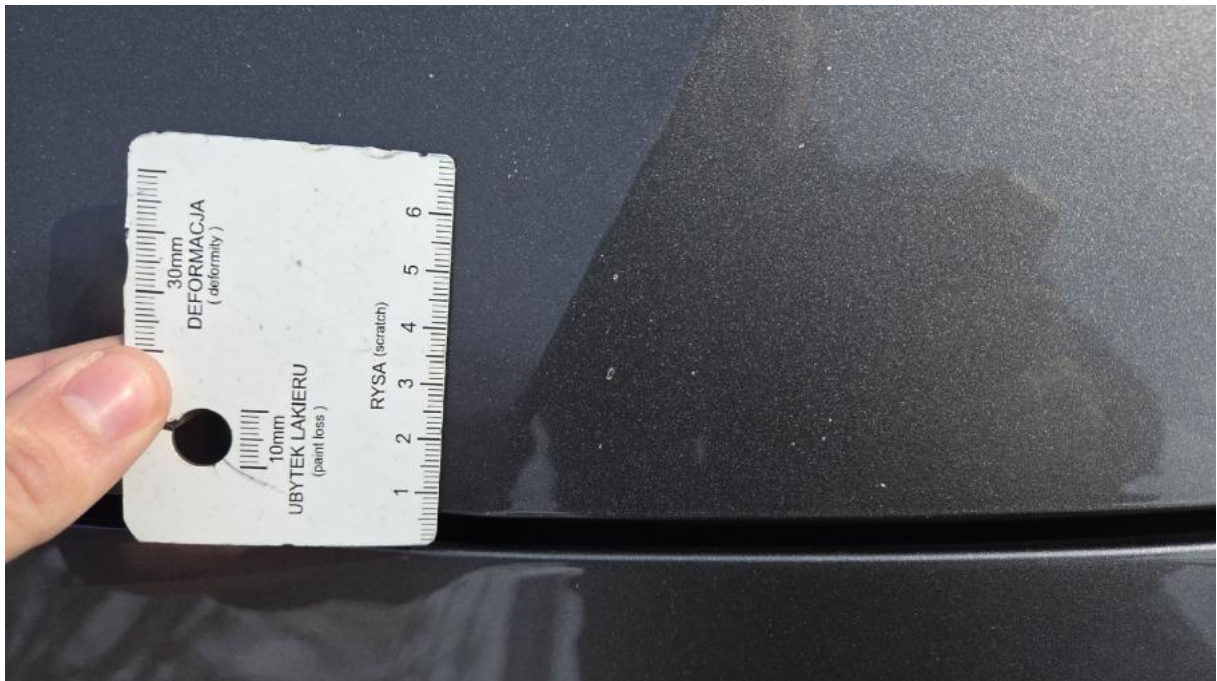
**Fot. 32**

Pokrywa komory silnika - Rysa/odprysk 2

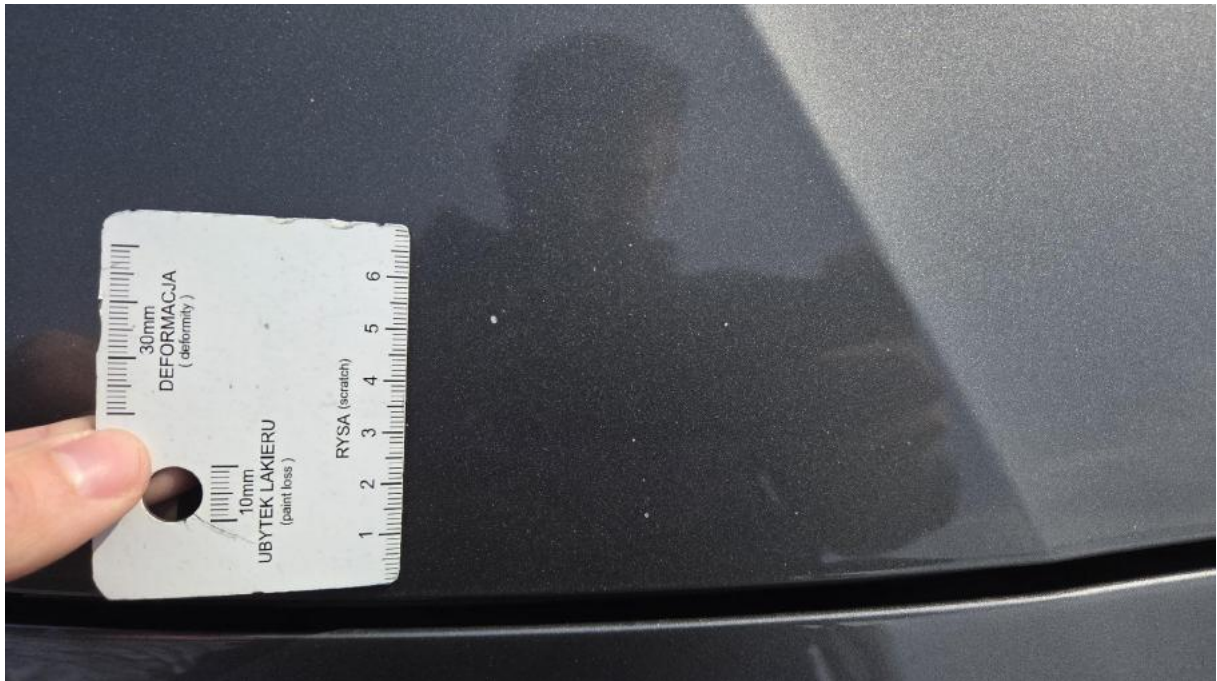
**Fot. 33**

Pokrywa komory silnika() - Rysa/odprysk 3

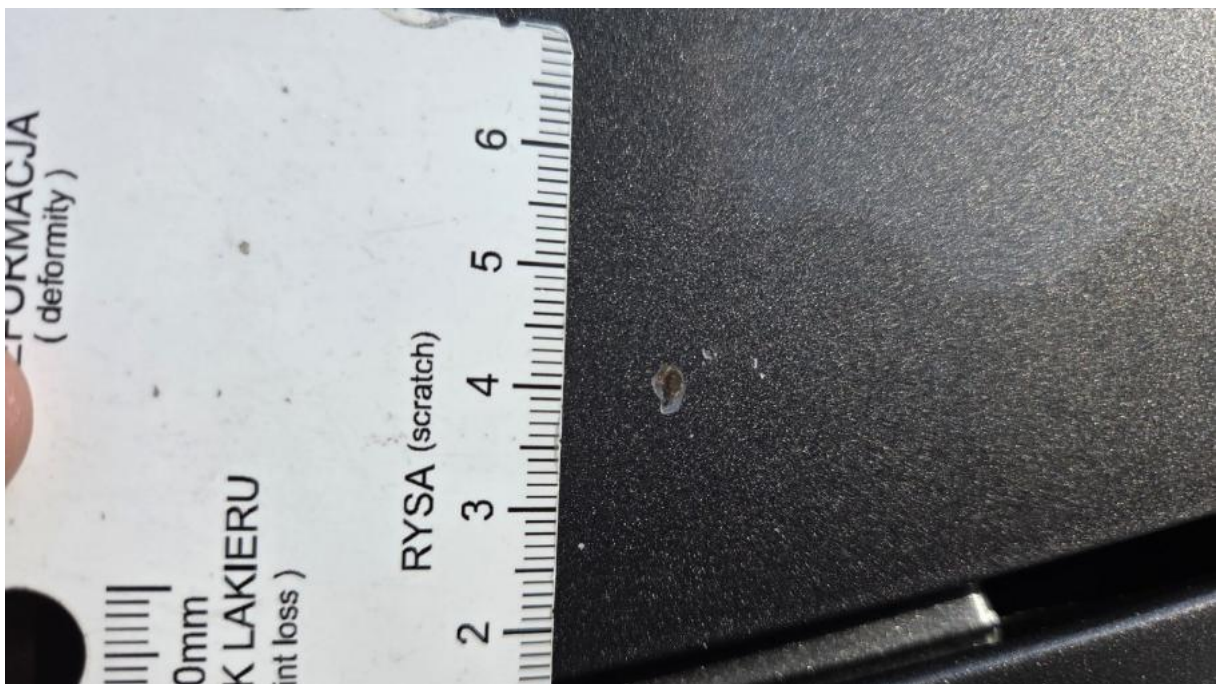
**Fot. 34**

Pokrywa komory silnika - Inne 1

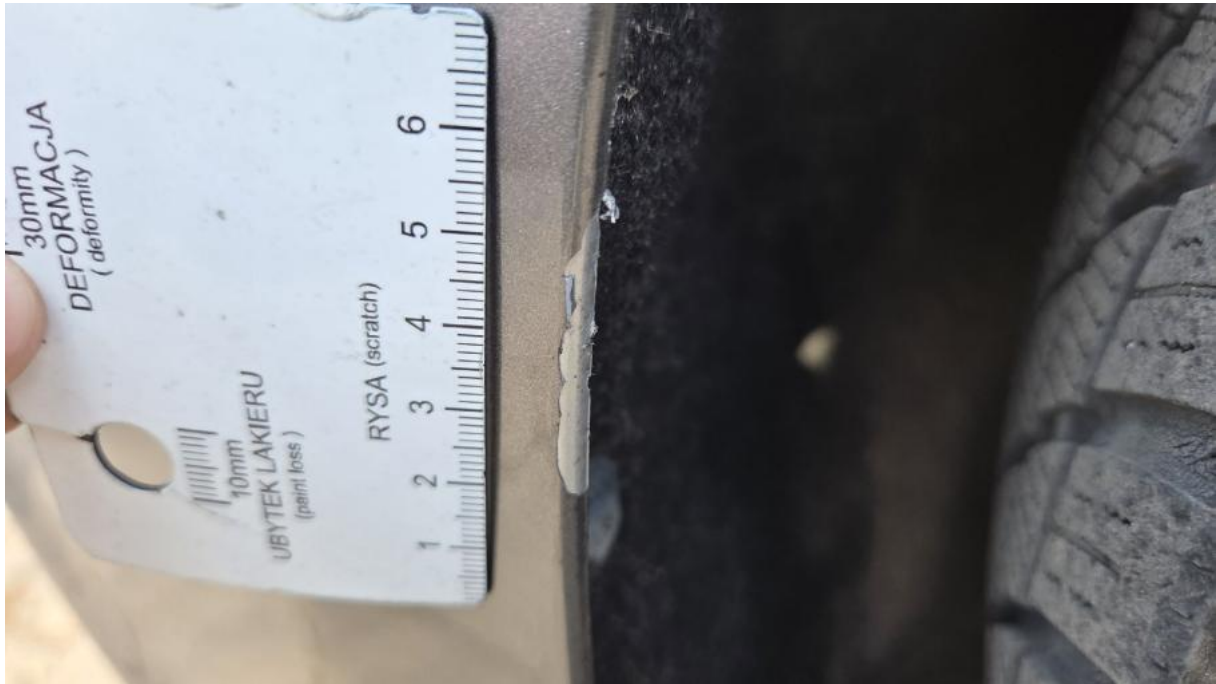
**Fot. 35**

| 1 | Okładzina zderzaka przedniego | łuszczenie powłoki lakierowej | NA | 0.5 |

Zderzak - Rysa/odprysk 1

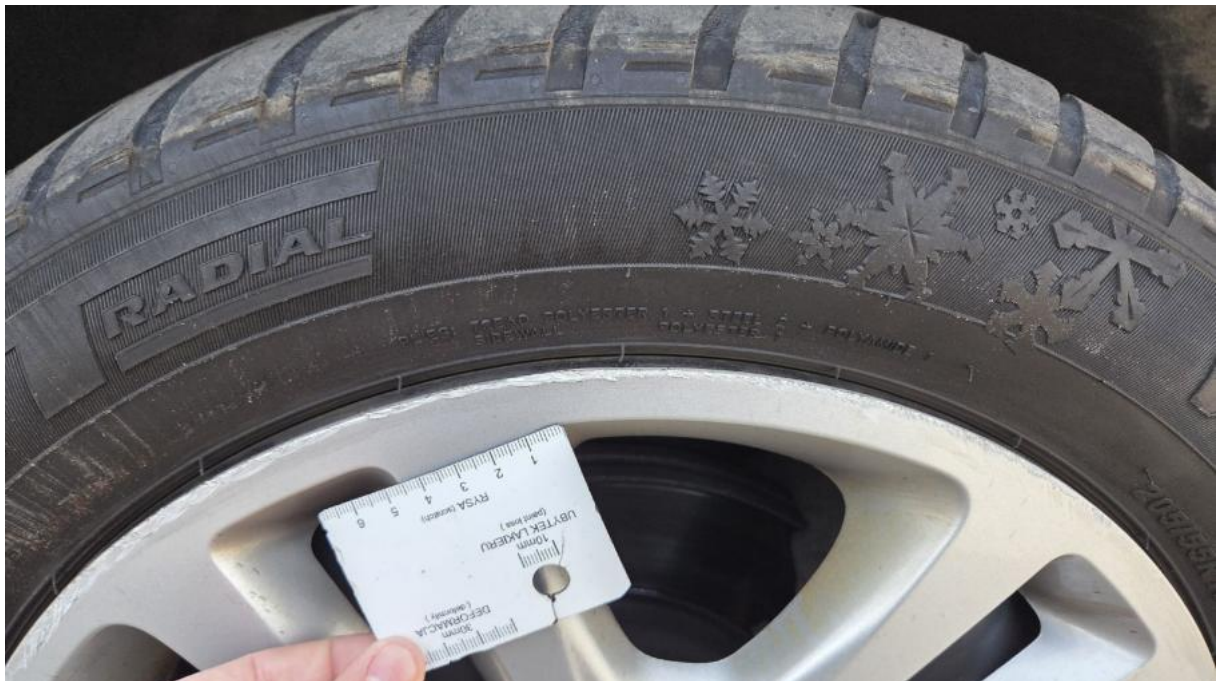
**Fot. 36**

| 10 | Kołpak koła przód R | rysa/odprysk | | |

Kółpak przedni P - Rysa/odprysk 1

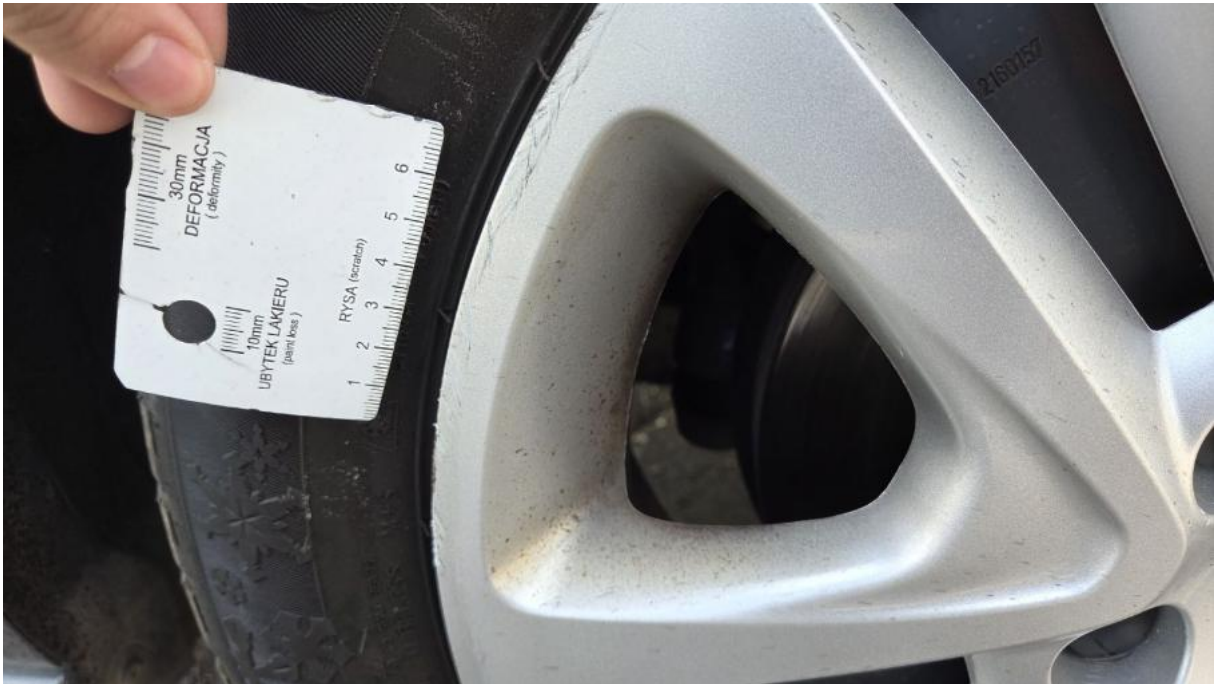
**Fot. 37**

Kołpak przedni P - Rysa/odprysk 2

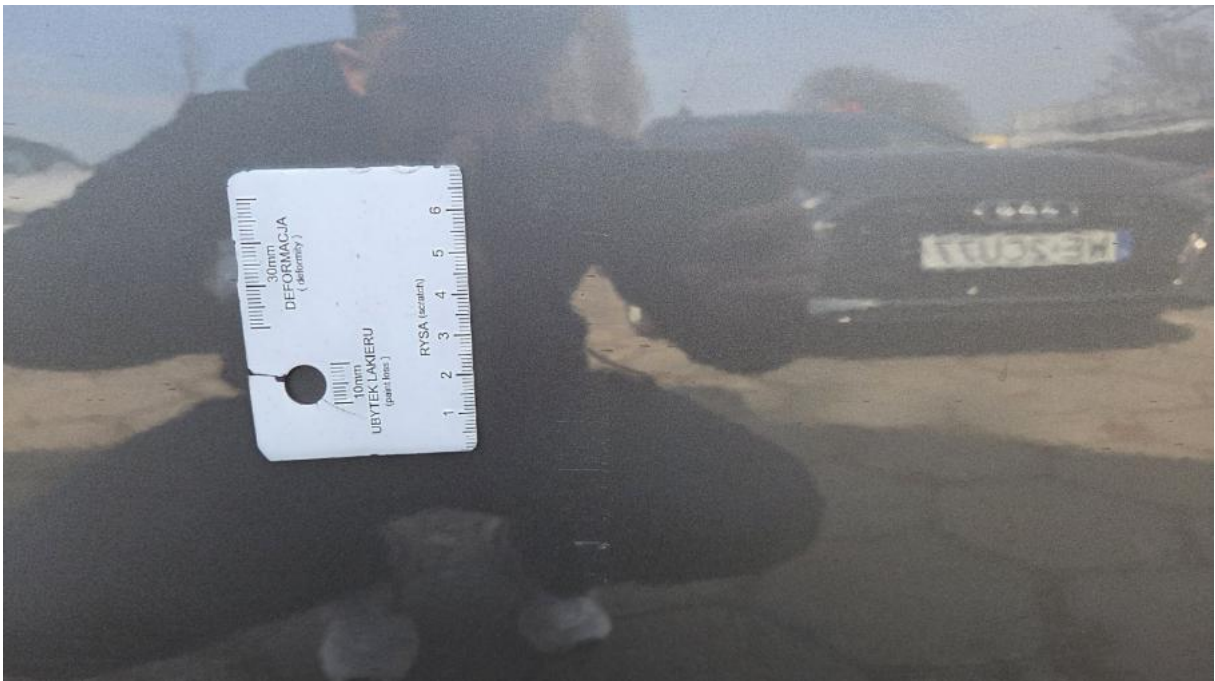
**Fot. 38**

| 6 | Poszycie drzwi przednich R | rysa/odprysk, wgniecenie/odkształcenie | | |

Drzwi przednie P - Rysa/odprysk 1

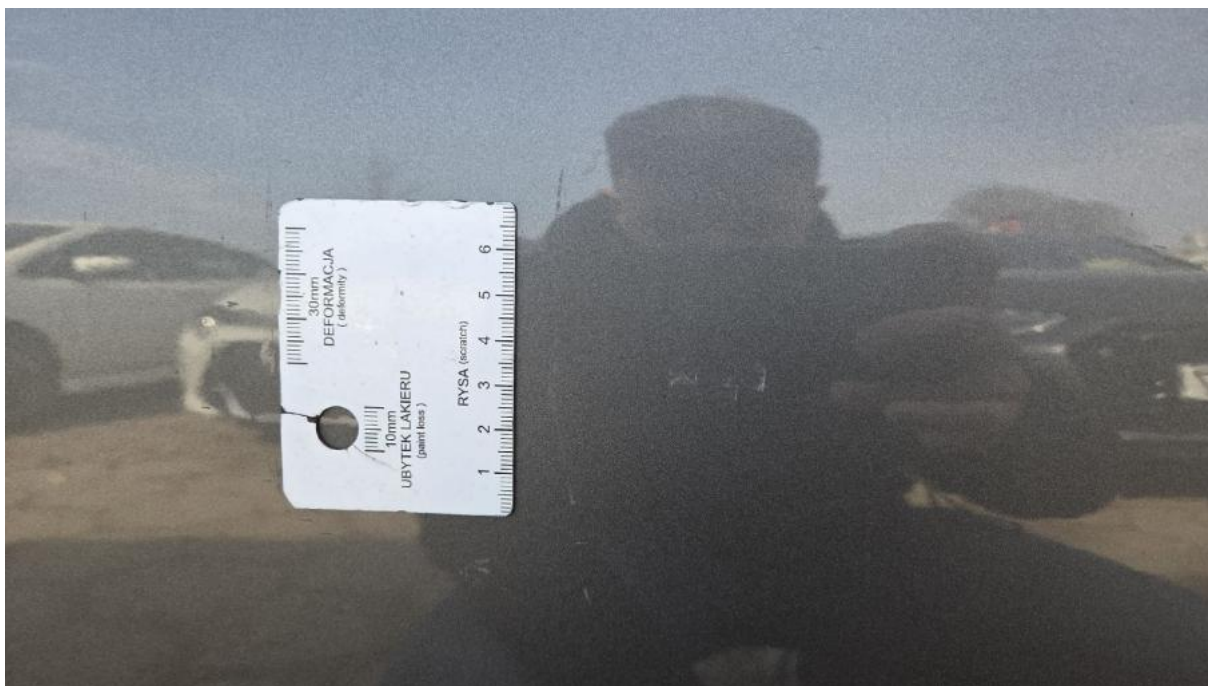
**Fot. 39**

Drzwi przednie P - Rysa/odprysk 2

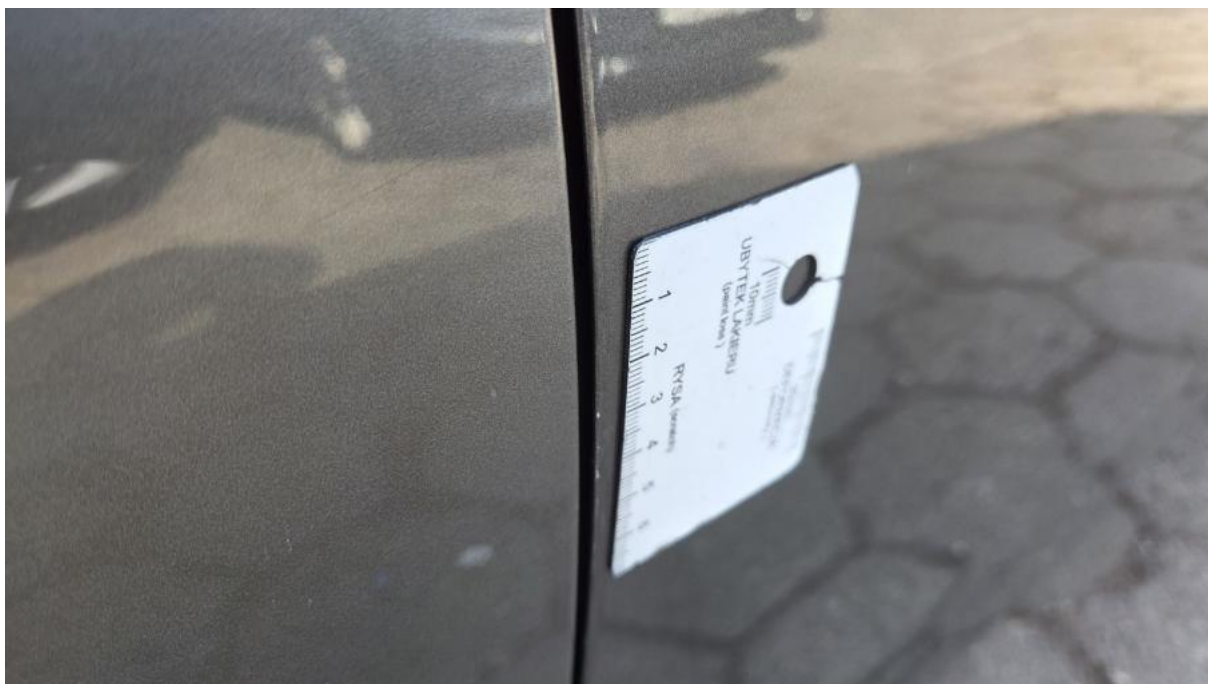
**Fot. 40**

Drzwi przednie P() - Rysa/odprysk 3

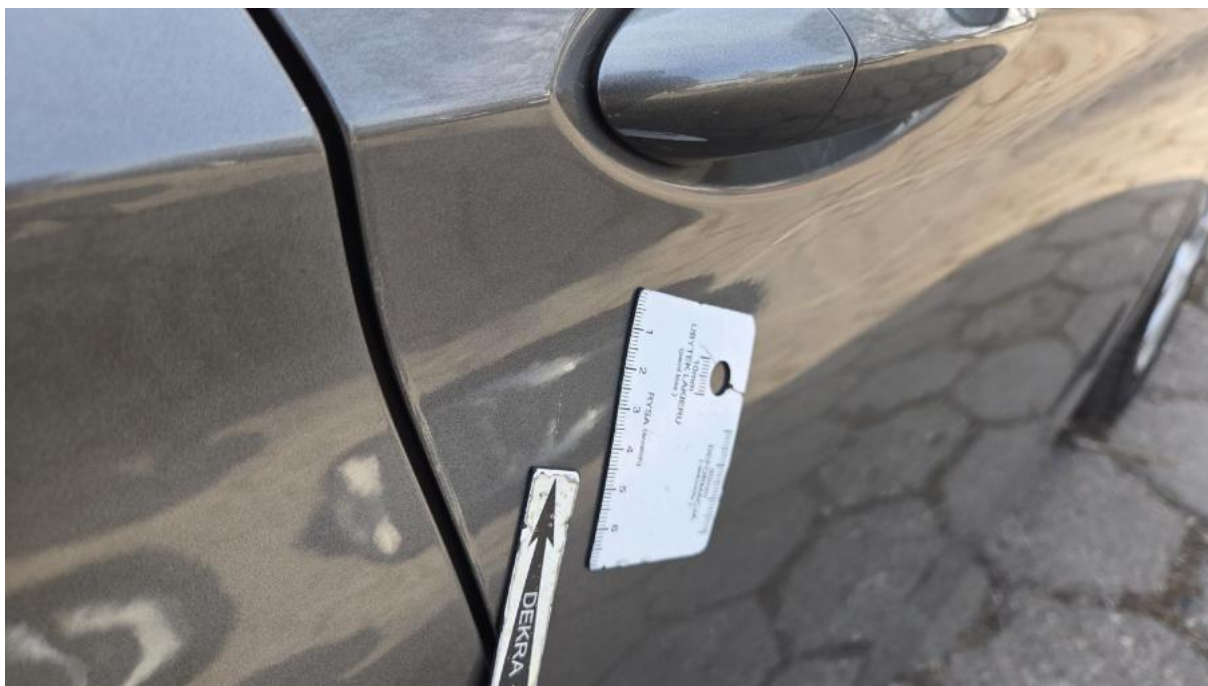
**Fot. 41**

Drzwi przednie P - Wgniecenie/odkształcenie 1

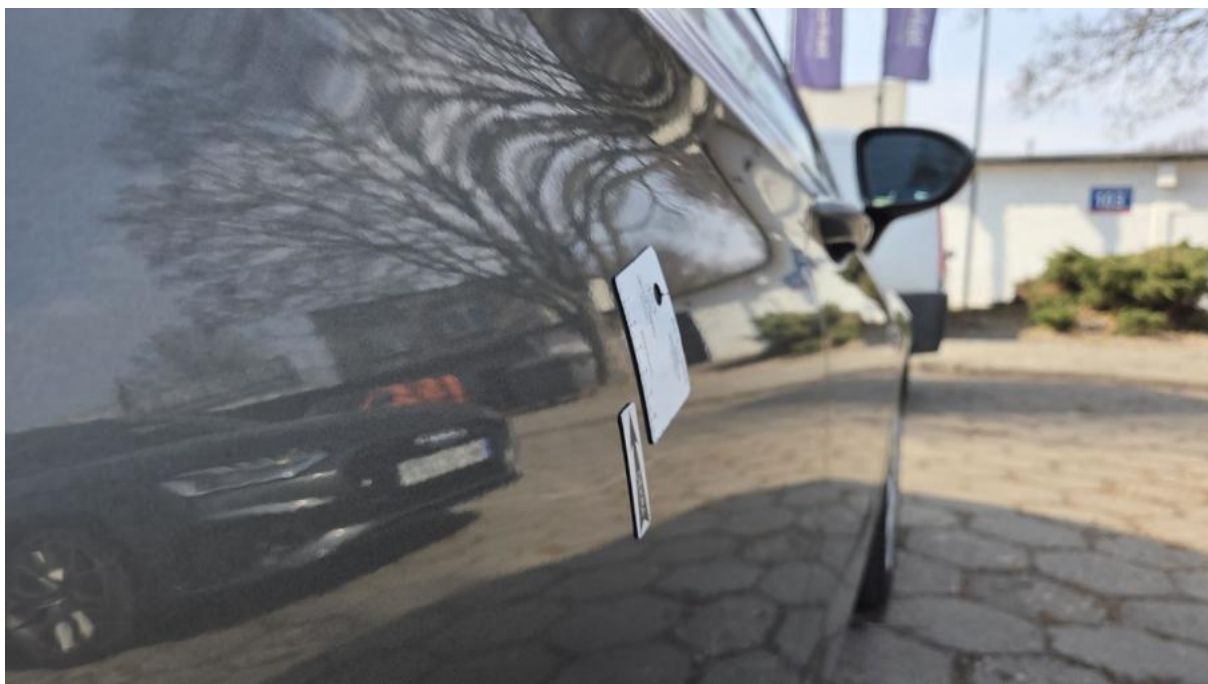
**Fot. 42**

Drzwi przednie P - Wgniecenie/odkształcenie 2

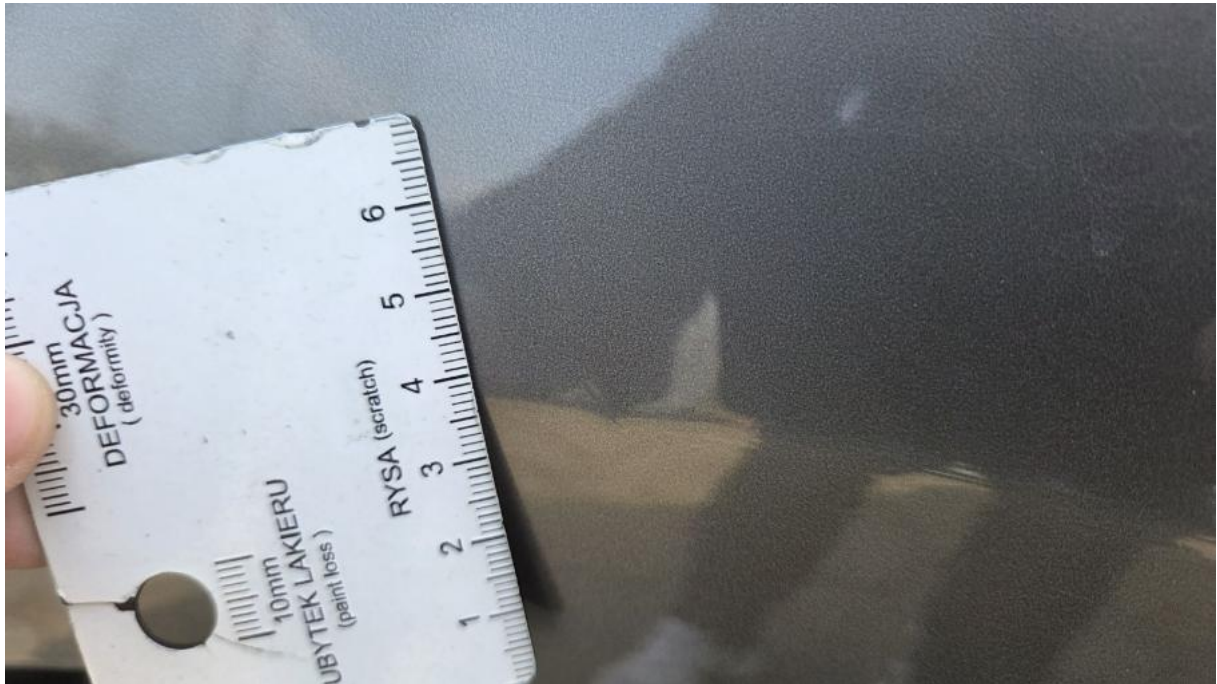
**Fot. 43**

Błotnik tylny P / Ściana boczna P - Rysa/odprysk 1

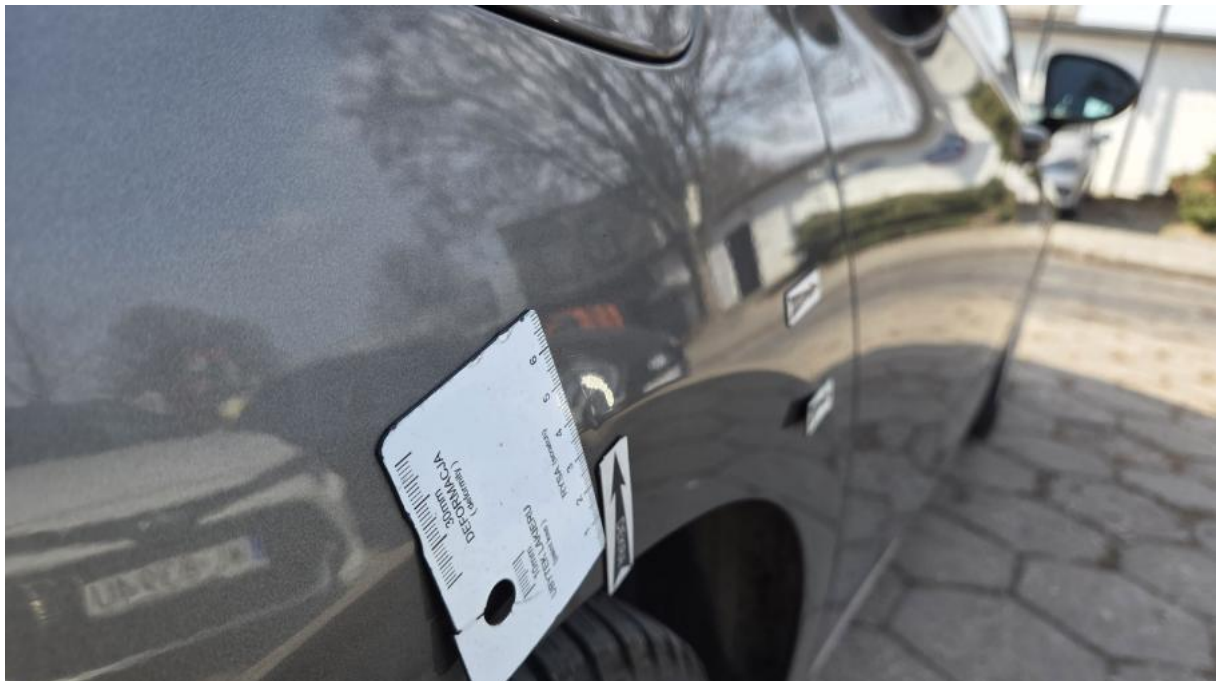
**Fot. 44**

| 5 | Błotnik tylny R | wgniecenie/odkształcenie | NA | 1.5 |

Błotnik tylny P / Ściana boczna P - Wgniecenie/odkształcenie 1

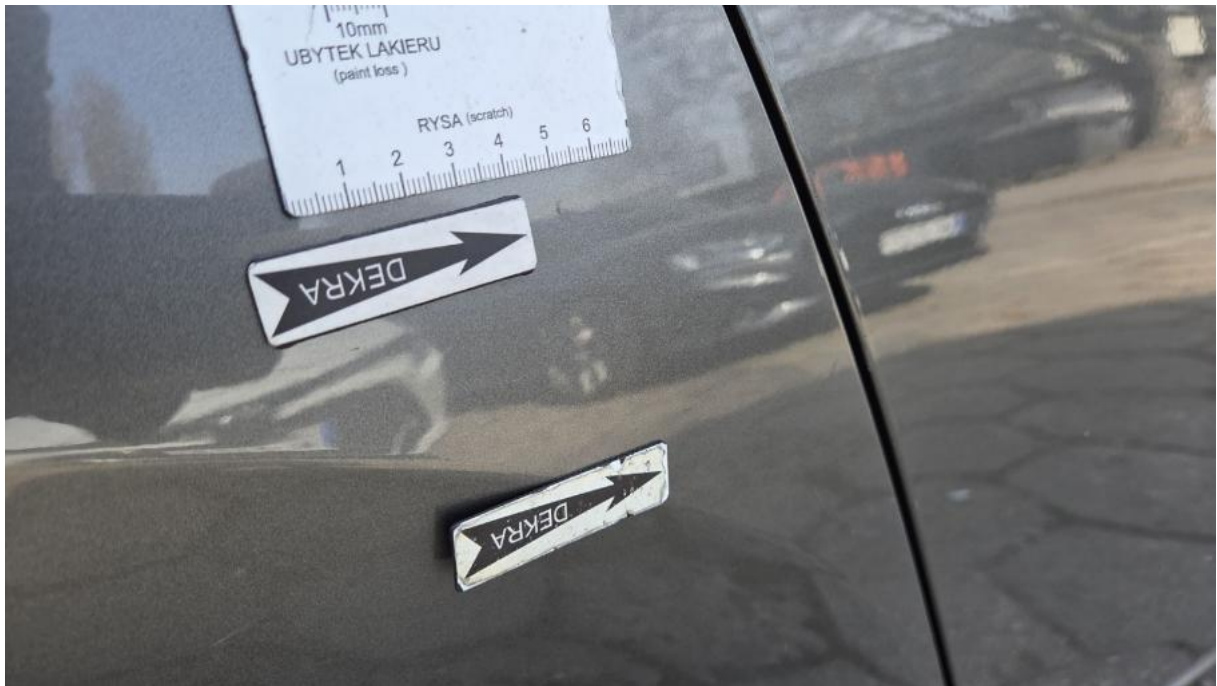
**Fot. 45**

Błotnik tylny P / Ściana boczna P - Wgniecenie/odkształcenie 2

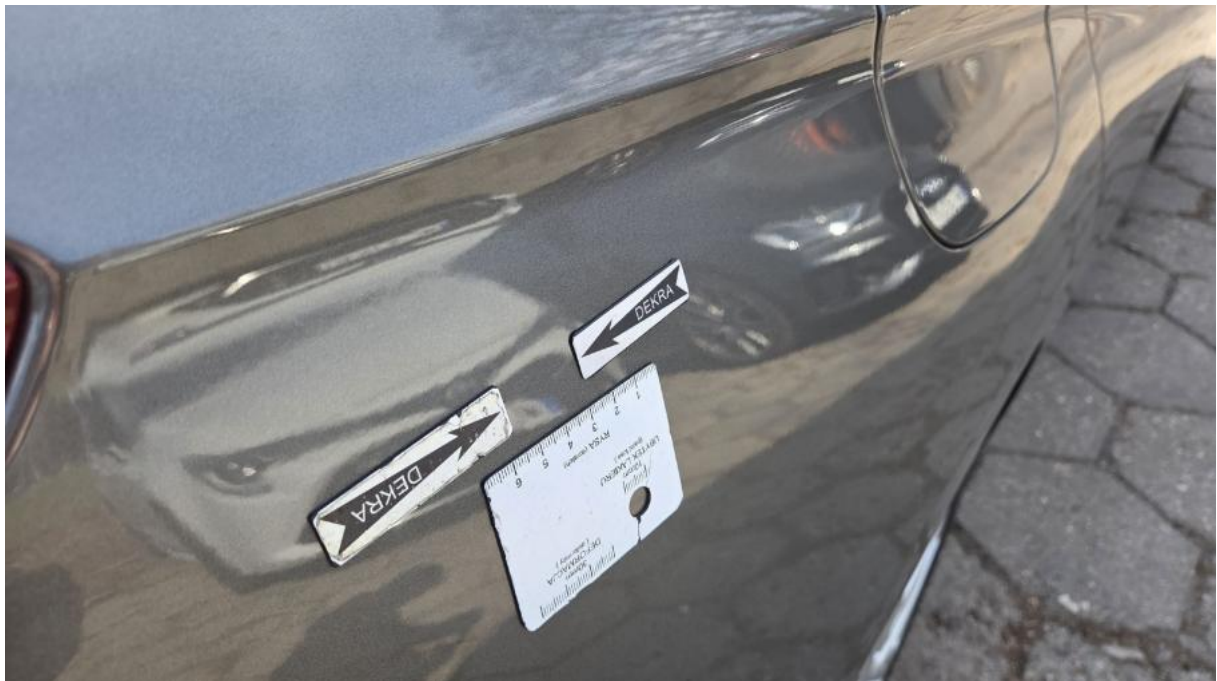
**Fot. 46**

Błotnik tylny P / Ściana boczna P() - Wgniecenie/odkształcenie 3

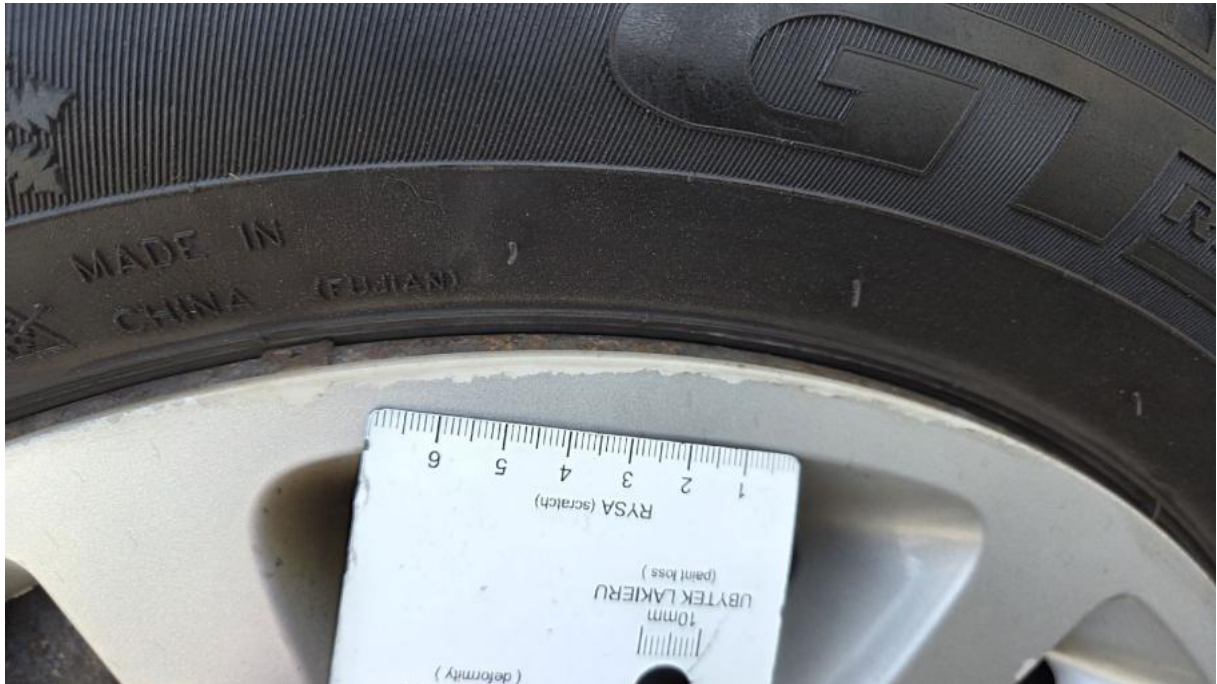
**Fot. 47**

| 11 | Kołpak koła tył R | rysa/odprysk | | |

Kołpak tylny P - Rysa/odprysk 1

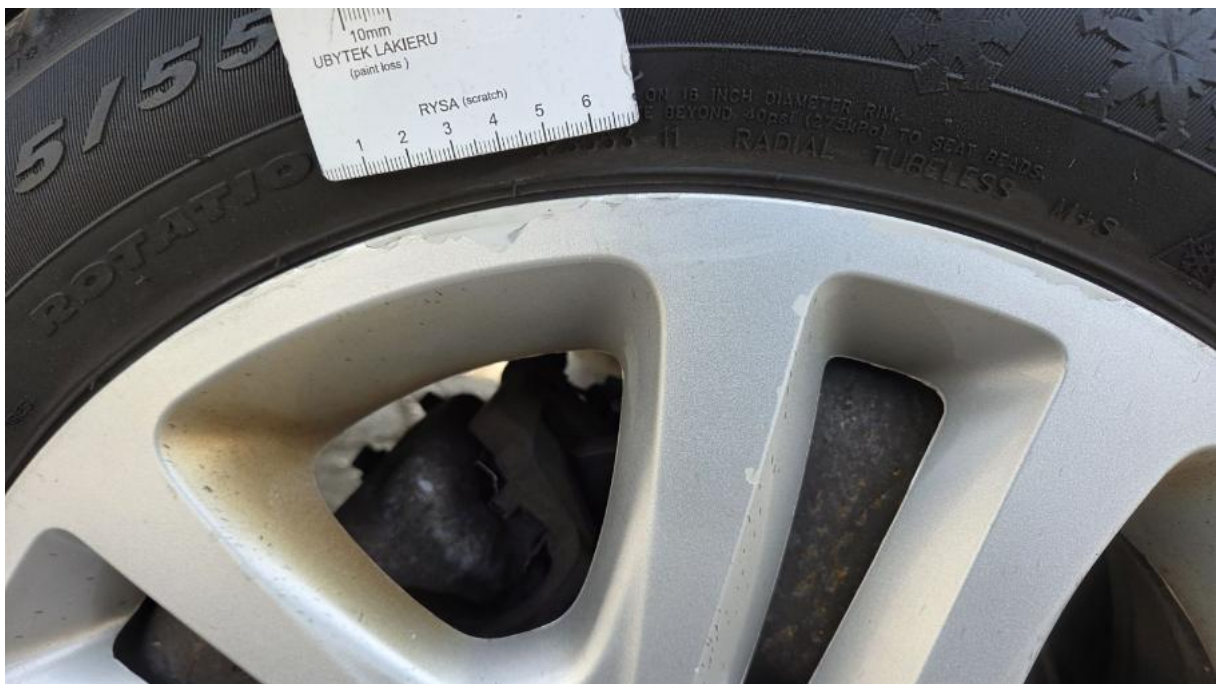
**Fot. 48**

Kołpak tylny P - Rysa/odprysk 2

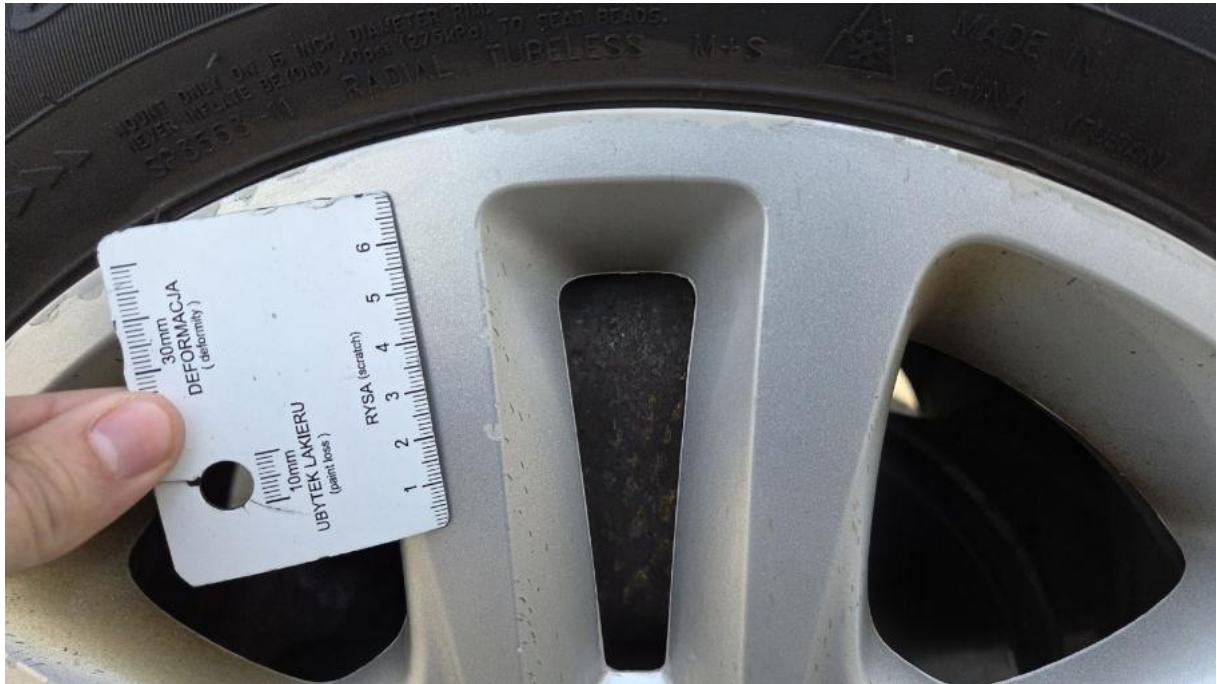
**Fot. 49**

Kołpak tylny P() - Rysa/odprysk 3

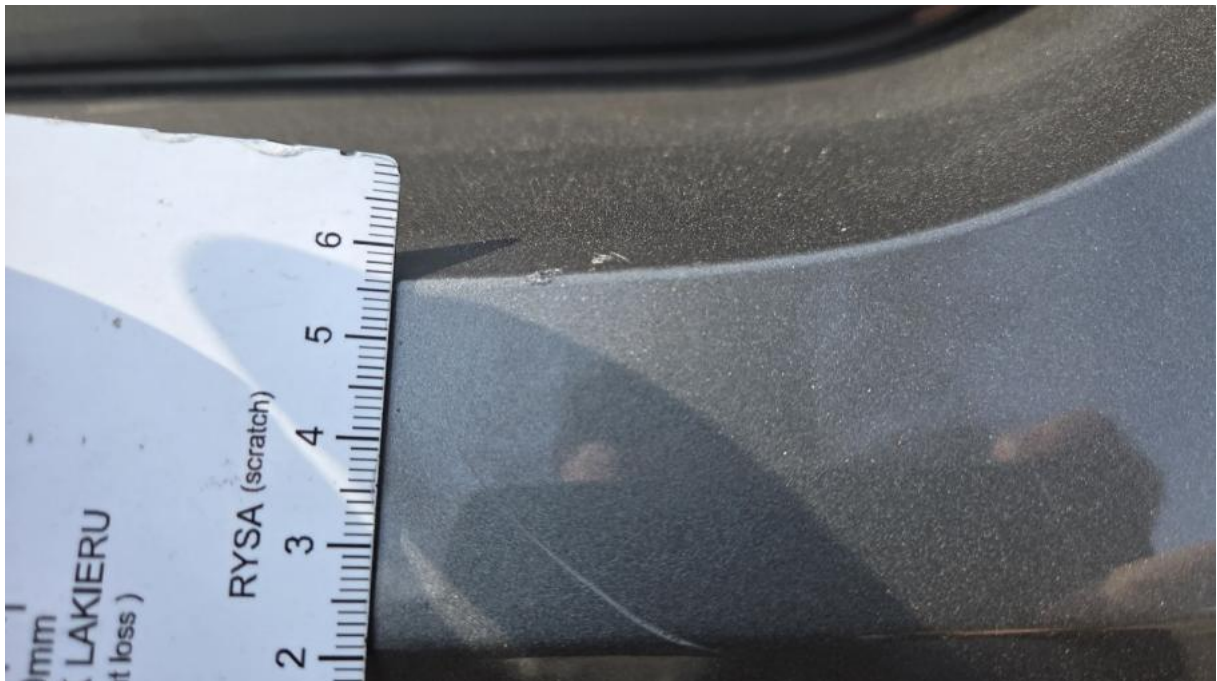
**Fot. 50**

| 9 | Okładzina zderzaka tylnego | rysa/odprysk | | |

Zderzak tylny - Rysa/odprysk 1

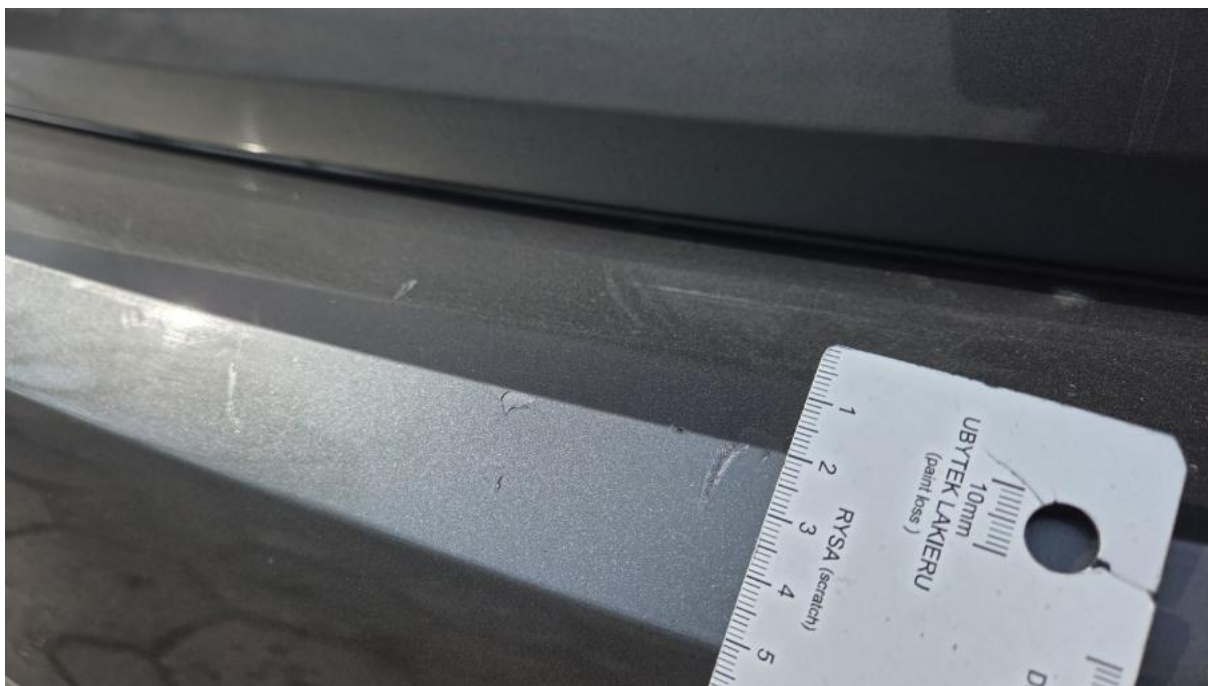
**Fot. 51**

Zderzak tylny - Rysa/odprysk 2

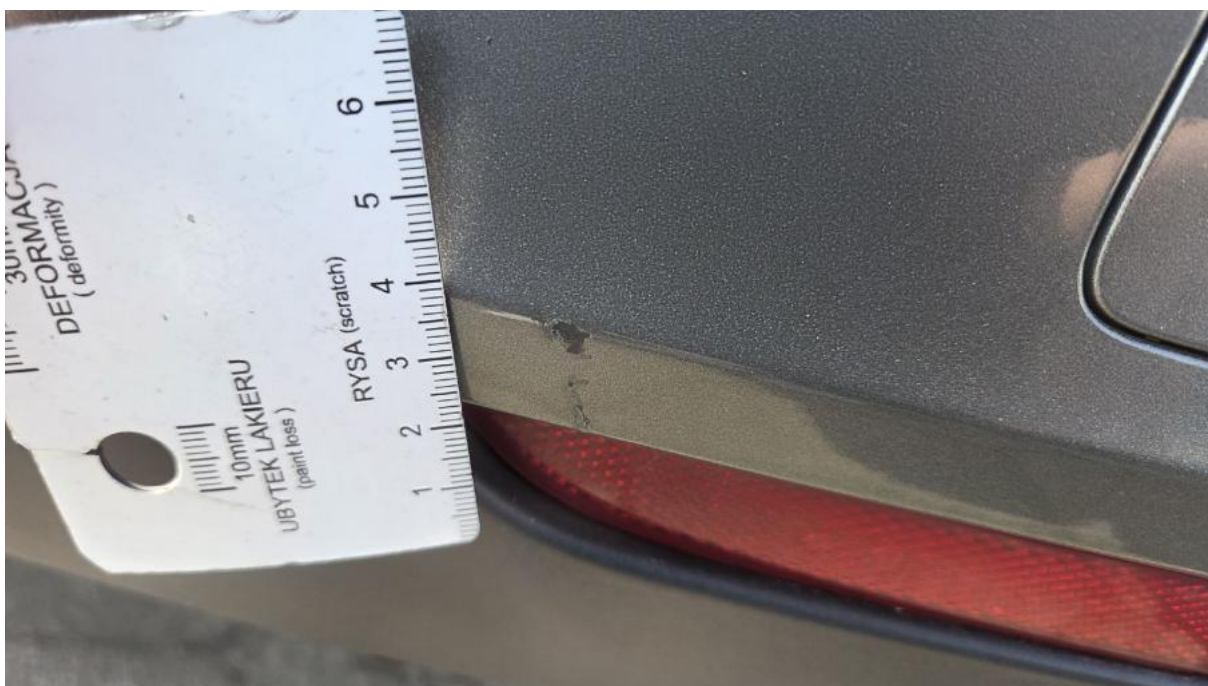
**Fot. 52**

Zderzak tylny() - Rysa/odprysk 3

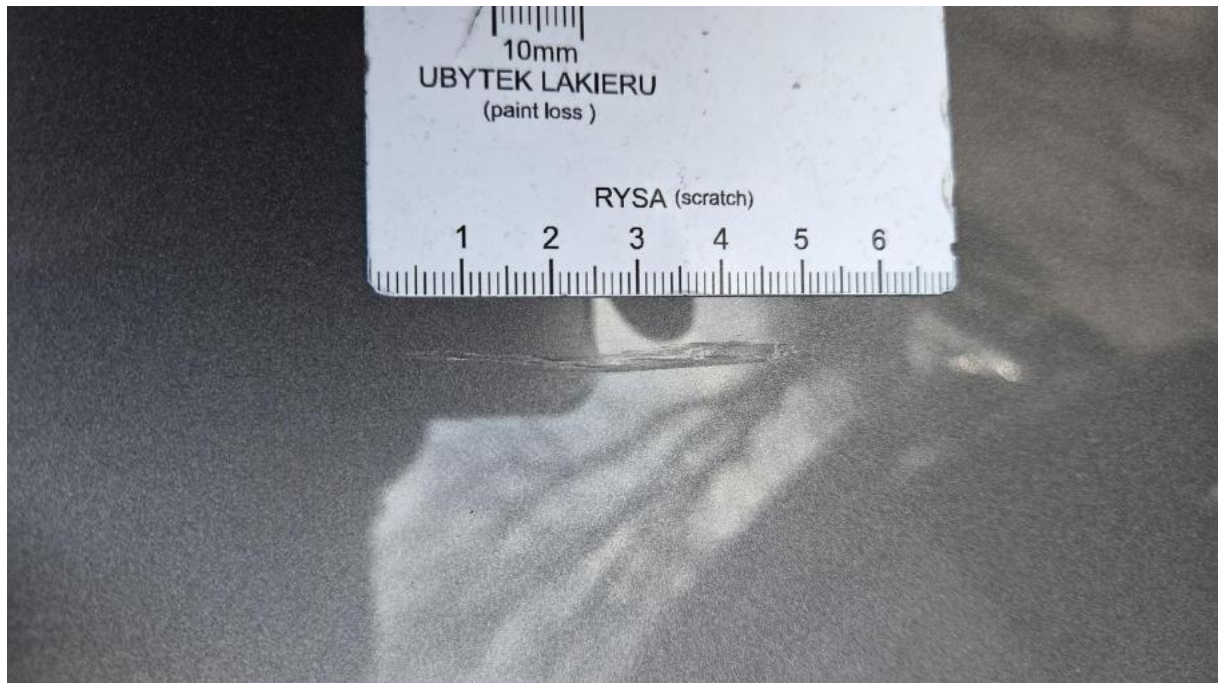
**Fot. 53**

| 4 | Błotnik tylny L | zarysowanie, inneWady lakiernicze | NA | 1 |

Błotnik tylny L / Ściana boczna L - Rysa/odprysk 1

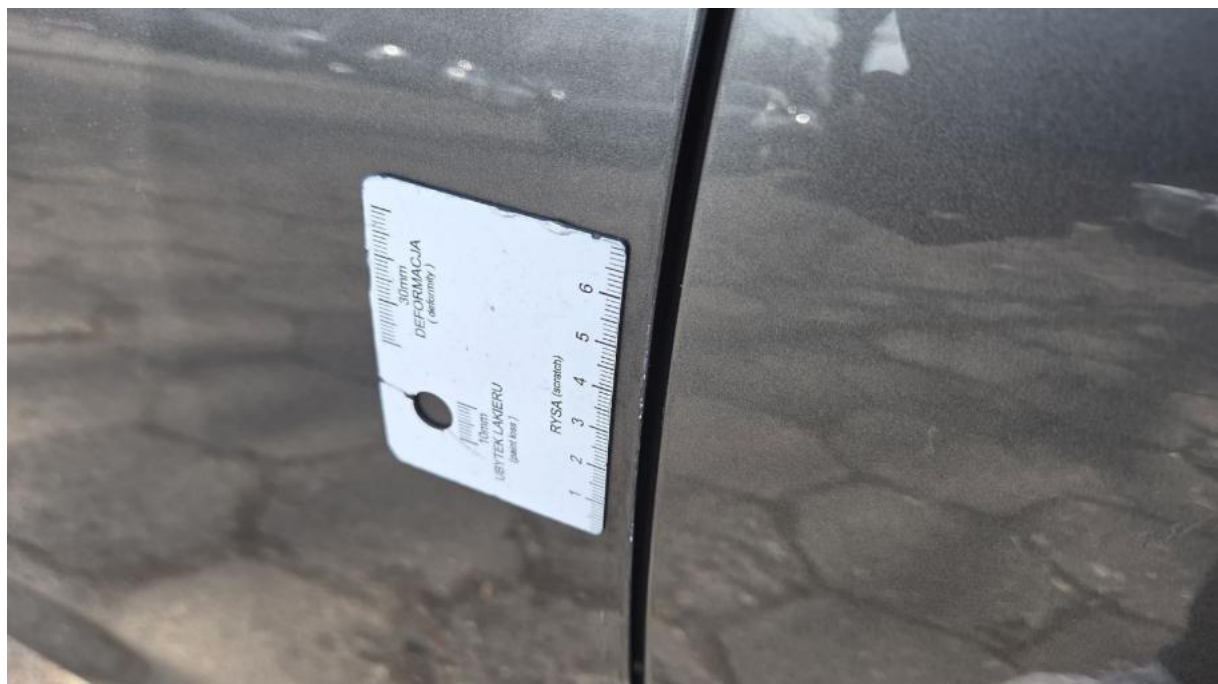
**Fot. 54**

| 3 | Poszycie drzwi przednich L | rysa/odprysk, inneWady lakiernicze | NA | |

Drzwi przed L - Rysa/odprysk 1

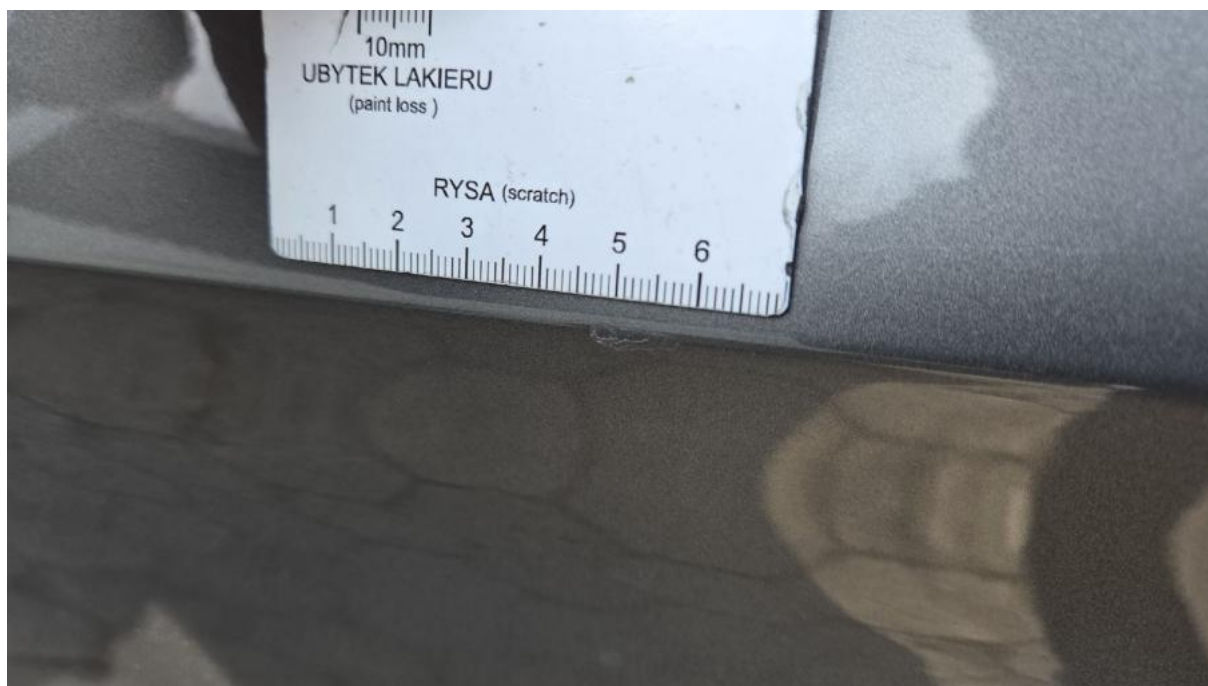
**Fot. 55**

Drzwi przed L - Rysa/odprysk 2

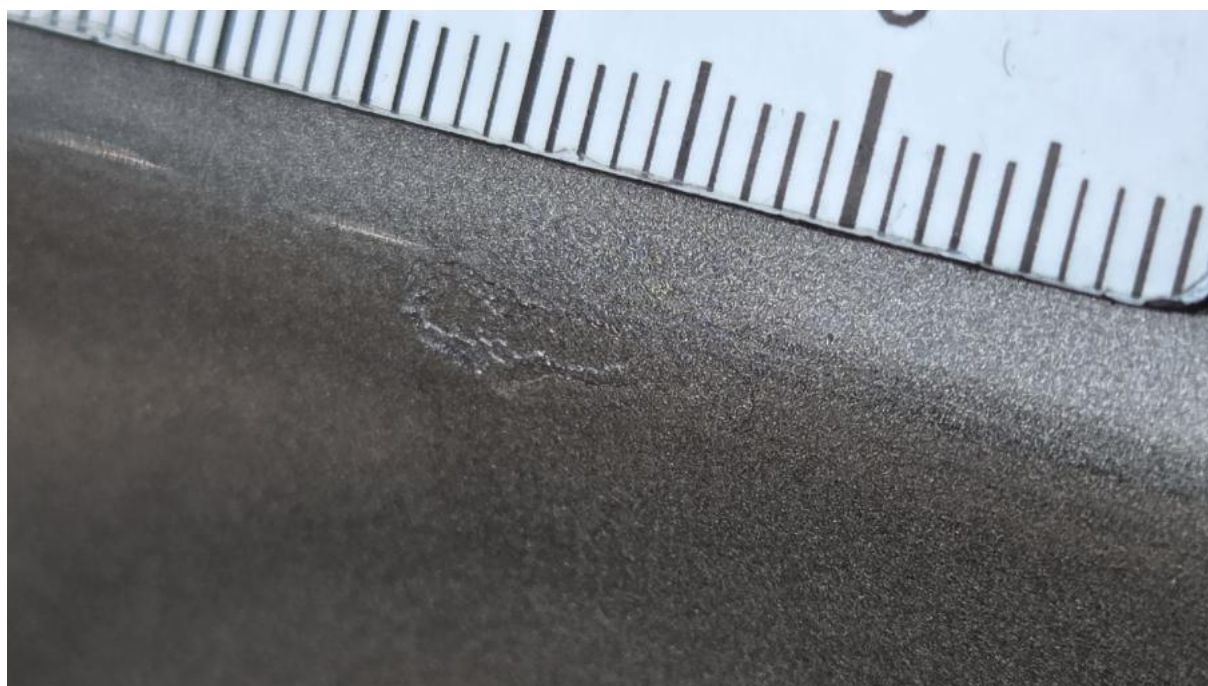
**Fot. 56**

Drzwi przed L - Inne 1

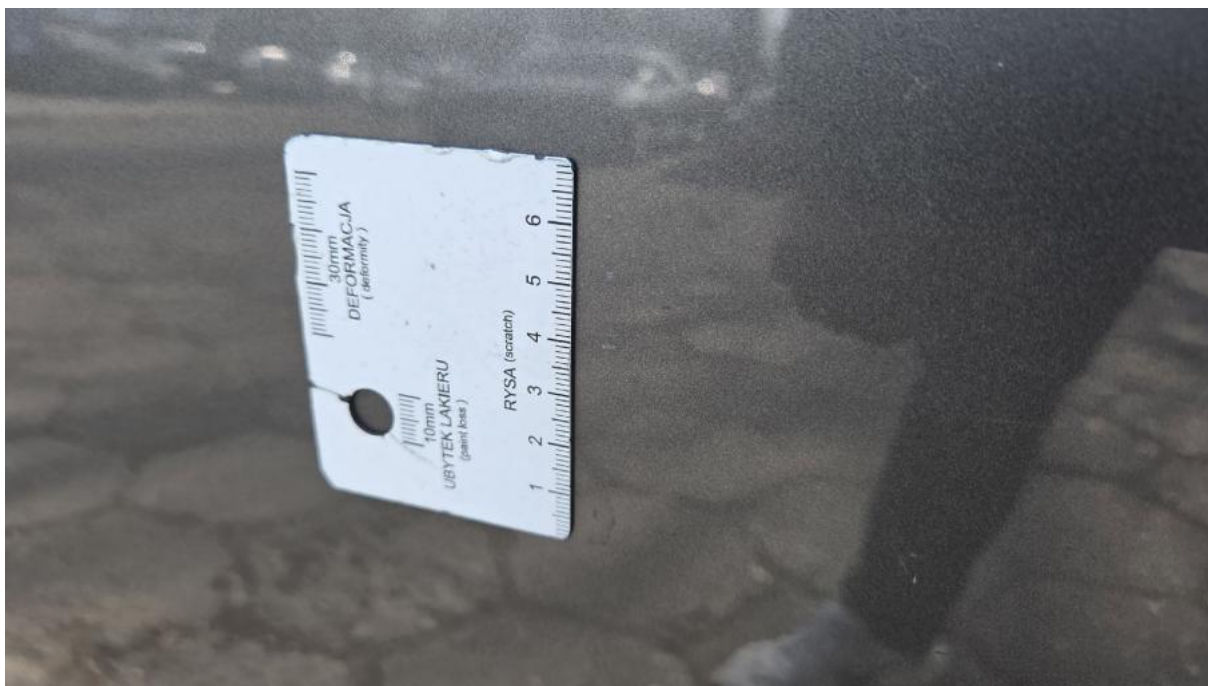
**Fot. 57**

| 7 | Poszycie drzwi tylnych L | rysa/odprysk | | |

Drzwi tylne L - Rysa/odprysk 1
