## Raport z oględzin pojazdu

| Numer raportu | 425359/3/26-9570 | Data raportu | 18-03-2026 |

| Marka, model | OPEL Astra V Sports Tourer 1... |
| Numer rejestracyjny | WD9409L |

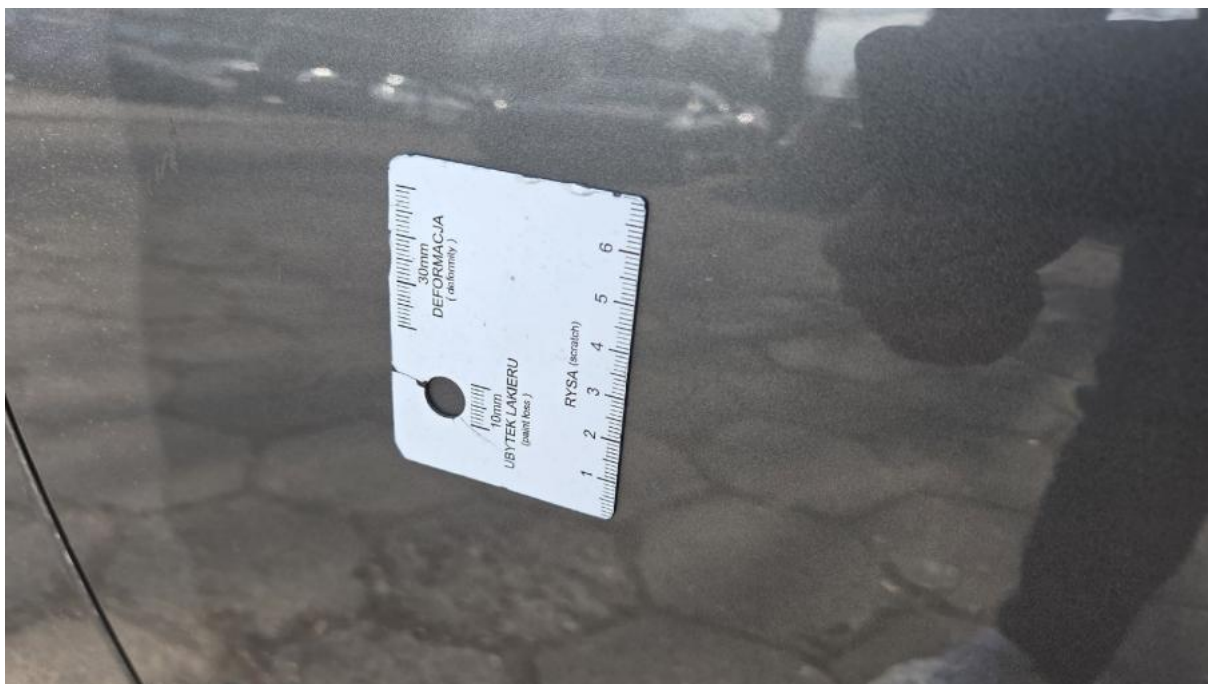
**Fot. 58**

| 7 | Poszycie drzwi tylnych L | rysa/odprysk | | |

Drzwi tylne L - Rysa/odprysk 2

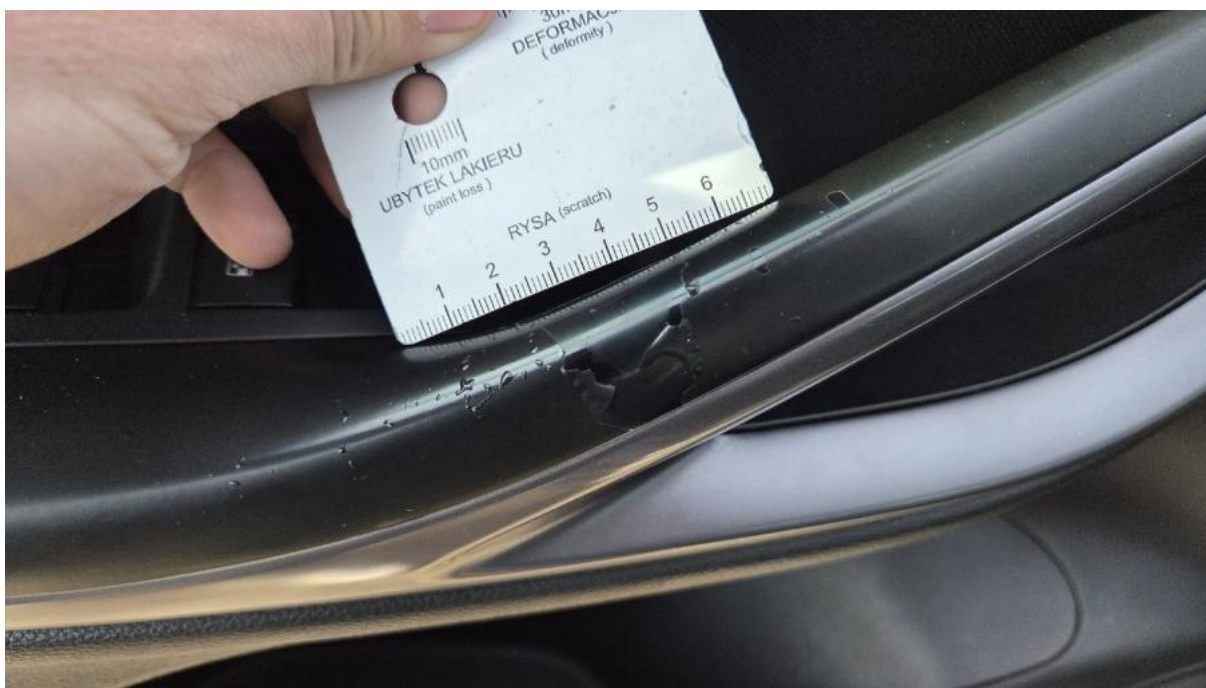
**Fot. 59**

| 12 | Listwa tapicerki drzwi L | łuszczenie powłoki lakierowej | | |

Tapicerka drzwi przednich L - Inne 1

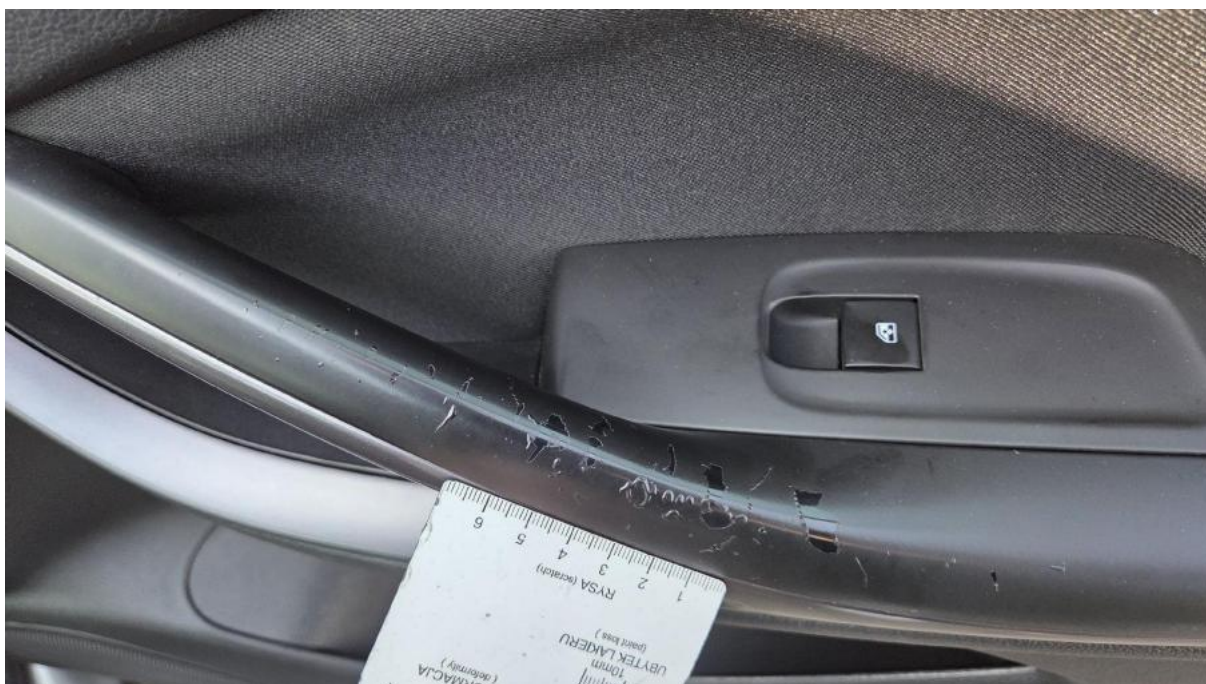
**Fot. 60**

| 13 | Listwa tapicerki drzwi R | łuszczenie powłoki lakierowej | | |

Tapicerka drzwi przednich P - Inne 1
