# Zustandsbericht

- Protokoll der Fahrzeugbewertung -

Berichts-Nr: 9663351  
vom: 12.12.2025

**Auftrags-Nr:** 1002223174  
**Besichtigt am:** 12.12.2025 16:16  
**Berichts-Nr:** 9663351  
**FIN:** WVGZZZ5N0PW404148

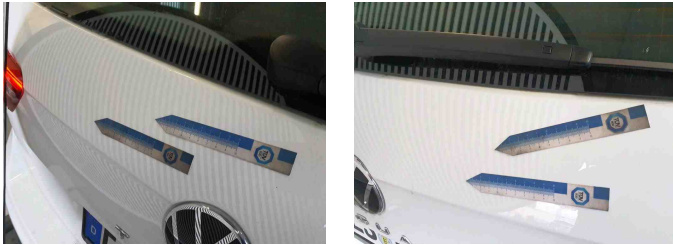
1 - Heckklappe - Delle(n) - Kaltdrücken

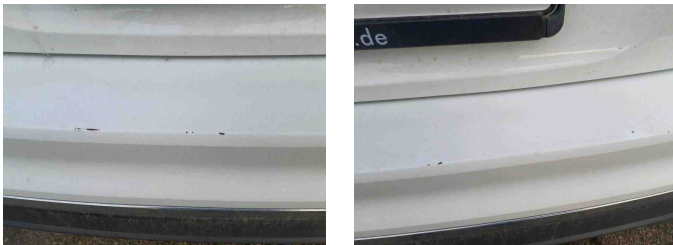
2 - Ladekante - Kratzer - Smart Repair

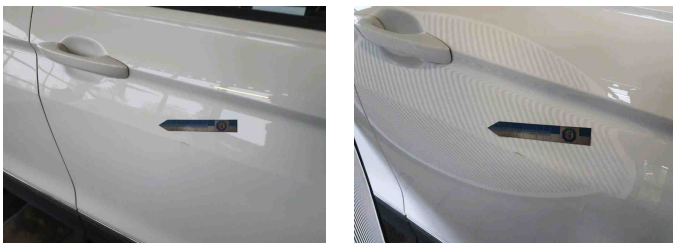
4 - Tür vorne rechts - Delle(n) - Kaltdrücken
