Zustandsbericht

- Protokoll der Fahrzeugbewertung -

Berichts-Nr: 9224263
vom: 15.10.2025

Auftrags-Nr: 1002135954
Besichtigt am: 15.10.2025 06:05
Berichts-Nr: 9224263
FIN: WAUZZZF41NA028917

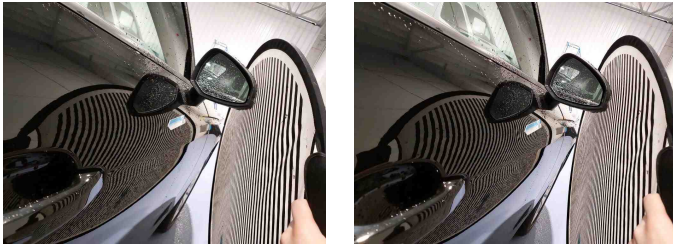
| Nr | Bauteil | Schadensbeschreibung | Reparaturempfehlung |
|---|---|---|---|
| 4 | Tür vorne rechts | Delle(n) | Akzeptabel (Gebrauchsspur) |

4 - Tür vorne rechts - Delle(n) - Akzeptabel (Gebrauchsspur)

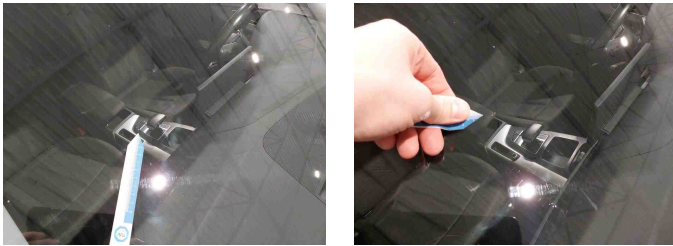
| Nr | Bauteil | Schadensbeschreibung | Reparaturempfehlung |
|---|---|---|---|
| 5 | Windschutzscheibe | Steinschlag | Akzeptabel (Gebrauchsspur) |

5 - Windschutzscheibe - Steinschlag - Akzeptabel (Gebrauchsspur)

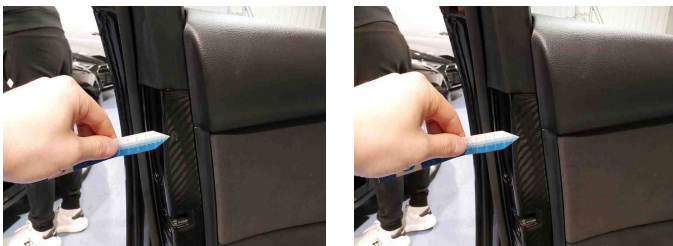
| Nr | Bauteil | Schadensbeschreibung | Reparaturempfehlung |
|---|---|---|---|
| 6 | Tür vorne links | Delle(n) | Akzeptabel (Gebrauchsspur) |

6 - Tür vorne links - Delle(n) - Akzeptabel (Gebrauchsspur)

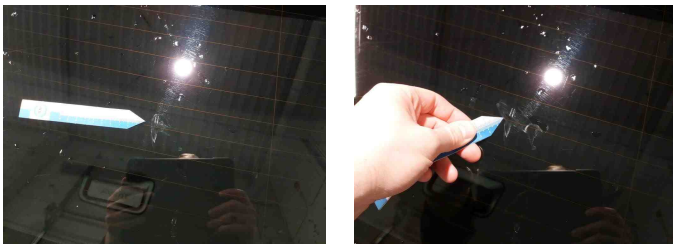
| Nr | Bauteil | Schadensbeschreibung | Reparaturempfehlung |
|---|---|---|---|
| 7 | Heckscheibe | Kratzer | Akzeptabel (Gebrauchsspur) |

7 - Heckscheibe - Kratzer - Akzeptabel (Gebrauchsspur)
