# Zustandsbericht

- Protokoll der Fahrzeugbewertung -

Berichts-Nr: 9265078  
vom: 21.10.2025

<b>Fahrzeugkategorie:</b>	Personenkraftwagen
<b>Fahrzeugart:</b>	Kombi
<b>Hersteller:</b>	Audi
<b>Modell:</b>	A4
<b>HSN / TSN:</b>	0588 / BNW
<b>Erstzulassungsdatum:</b>	05.05.2022
<b>Laufleistung:</b>	50.120 km
<b>Nachweis Kilometerstand:</b>	
<b>Farbe:</b>	Mythoschwarz Metallic
<b>Farbe Dach:</b>	Mythoschwarz Metallic
<b>Antriebsart:</b>	Frontantrieb
<b>Motorisierung/Kraftstoff:</b>	Benzin
<b>Hubraum:</b>	2.000 ccm
<b>Leistung:</b>	110 kW (150 PS)
<b>Fahrzeuglänge:</b>	4.762 mm
<b>Fahrzeughöhe:</b>	1.435 mm
<b>Fahrzeugbreite:</b>	1.847 mm
<b>Zulässiges Gesamtgewicht:</b>	2.160 kg
<b>Radstand:</b>	2.820 mm
<b>Anzahl Achsen:</b>	2
<b>Zylinder:</b>	4
<b>Schadstoffklasse:</b>	Euro 6
<b>Anzahl Türen:</b>	4
<b>Anzahl Sitze:</b>	5
<b>Getriebe:</b>	Automatik 7-Gang
<b>Polsterart:</b>	Stoff
<b>Interieurfarbe:</b>	schwarz-schwarz/schwarz-schwarz/schwarz/titangrau
<b>Anzahl vorhandene Schlüssel:</b>	2

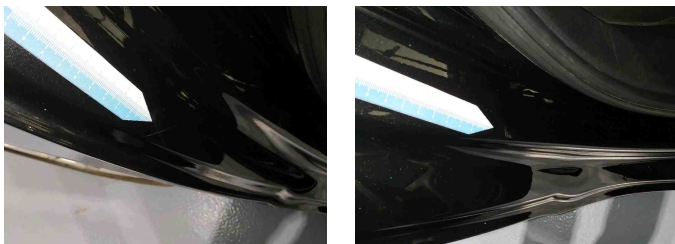
2 - Seitenwand hinten rechts - Kratzer - Akzeptabel (Gebrauchsspur)

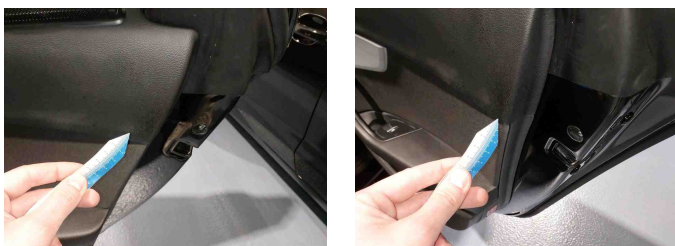
3 - Türzierleiste hinten rechts - Abweichend vom Auslieferungszustand/-umfang - Akzeptabel (Gebrauchsspur)

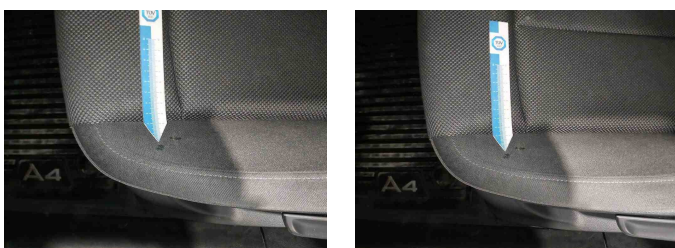
4 - Sitzbezug vorne links - Repariert - Akzeptabel (Gebrauchsspur)

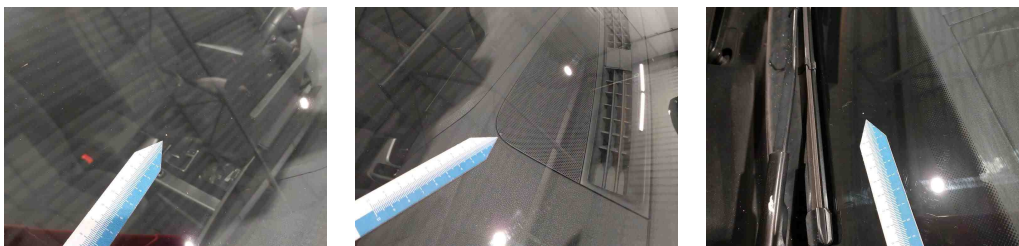
5 - Windschutzscheibe - Steinschlag - Akzeptabel (Gebrauchsspur)

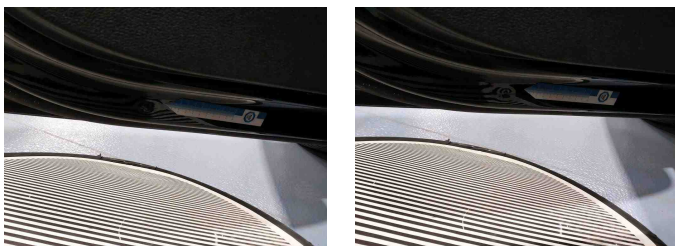
6 - Tür vorne links - Delle(n) - Akzeptabel (Gebrauchsspur)
