# Zustandsbericht

- Protokoll der Fahrzeugbewertung -

Berichts-Nr: 9600141  
vom: 04.12.2025

**Auftrags-Nr:** 1002197607  
**Besichtigt am:** 04.12.2025 12:05  
**Berichts-Nr:** 9600141  
**FIN:** WVVWZZZAWZPU000808

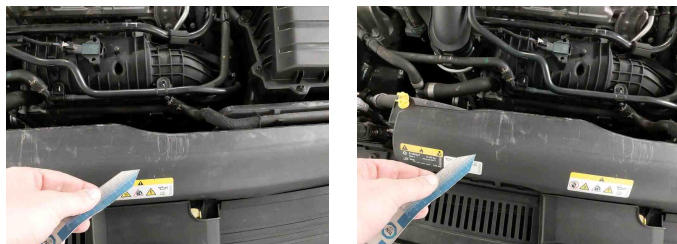
| Nr | Bauteil | Schadensbeschreibung | Reparaturempfehlung |
|---|---|---|---|
| 3 | Blende/Abdeckung | Kratzer | Akzeptabel (Gebrauchsspur) |

## 3 - Blende/Abdeckung - Kratzer - Akzeptabel (Gebrauchsspur)

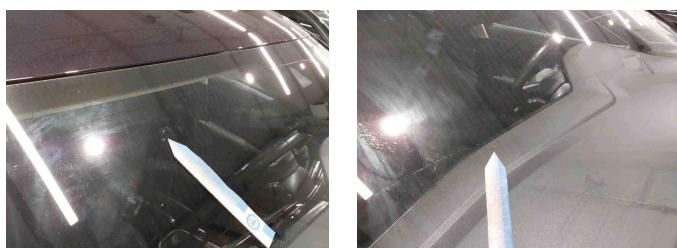
| Nr | Bauteil | Schadensbeschreibung | Reparaturempfehlung |
|---|---|---|---|
| 4 | Windschutzscheibe | Steinschlag | Akzeptabel (Gebrauchsspur) |

## 4 - Windschutzscheibe - Steinschlag - Akzeptabel (Gebrauchsspur)

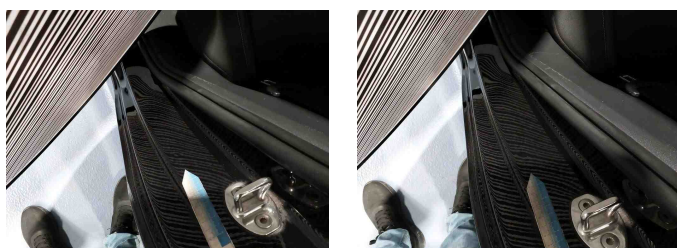
| Nr | Bauteil | Schadensbeschreibung | Reparaturempfehlung |
|---|---|---|---|
| 5 | Seitenwand hinten links | Delle(n) | Akzeptabel (Gebrauchsspur) |

| Bauteil | Lack (µm) |
|---|---|
| Lackschichtdicke Seitenwand hinten links (µm) | 652,0 |

## 5 - Seitenwand hinten links - Delle(n) - Akzeptabel (Gebrauchsspur)

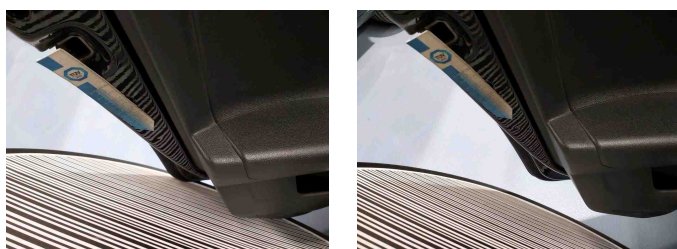
| Nr | Bauteil | Schadensbeschreibung | Reparaturempfehlung |
|---|---|---|---|
| 6 | Tür hinten links | Delle(n) | Akzeptabel (Gebrauchsspur) |

| Bauteil | Lack (µm) |
|---|---|
| Lackschichtdicke Tür hinten links (µm) | 243,0 |

## 6 - Tür hinten links - Delle(n) - Akzeptabel (Gebrauchsspur)

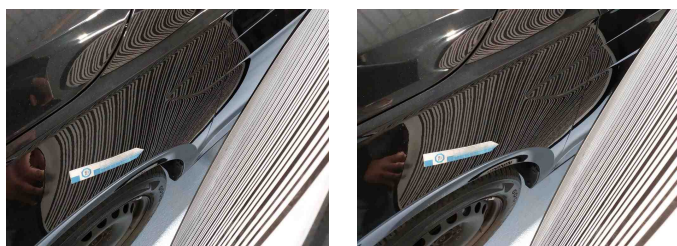
| Nr | Bauteil | Schadensbeschreibung | Reparaturempfehlung |
|---|---|---|---|
| 7 | Kotflügel vorne links | Delle(n) | Akzeptabel (Gebrauchsspur) |

| Bauteil | Lack (µm) |
|---|---|
| Lackschichtdicke Kotflügel vorne links (µm) | 143,0 |

## 7 - Kotflügel vorne links - Delle(n) - Akzeptabel (Gebrauchsspur)
