Raport z oględzin pojazdu

Numer raportu	218801/3/26-11401	Data raportu	24-03-2026	
Rzeczoznawcy	mgr Roman Juszczyk (WSP) mgr inż. Przemysław Ostap	Data oględzin	20-03-2026	
Nr zlecenia	PCM(DZS)/GDA/16756/26/02/24		Miejsce oględzin	MASTER1 MYSŁOWICE, OBRZEŻNA P...

Numer identyfikacyjny (VIN)	TMBCJ9NP0K7039394
Marka, model	SKODA Superb III 15-19
Typ, wersja	Superb 2.0 TDI 4x4 L&K DSG
Numer rejestracyjny	WD4793R
Silnik (rodz./poj./moc)	diesel/1968 ccm/140 kW
Stan licznika	168 731 km
Data 1. rej./rok prod.	20-12-2018/2018
Data nast. bad. techn.	13-12-2026
Nadwozie	hatchback 5/5
Lakier	czarny/METALIK
Skrzynia biegów	automatyczna

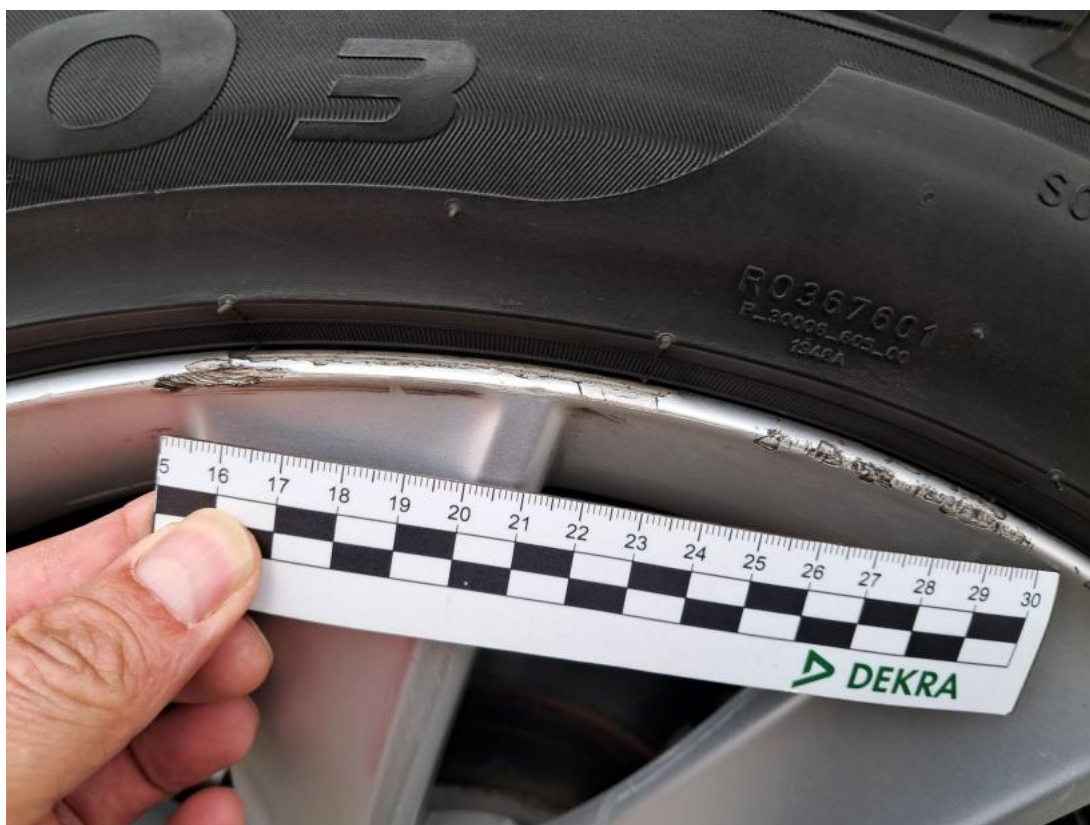
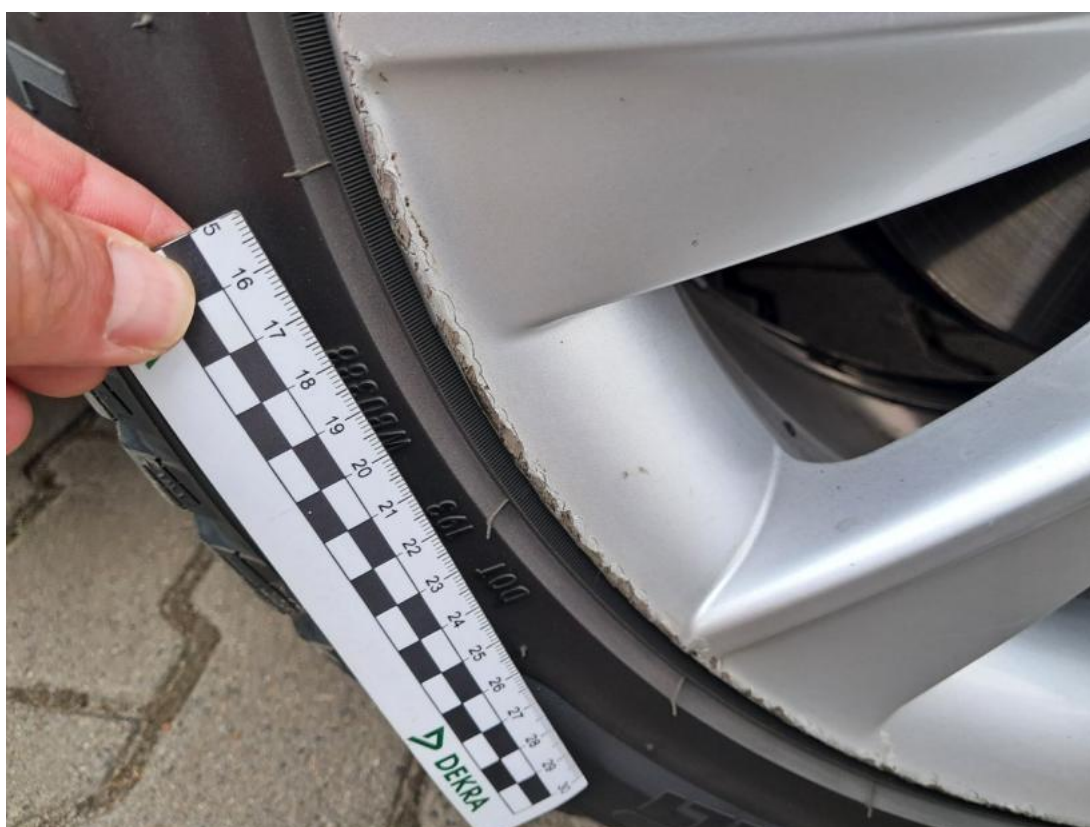
Poz.	Nazwa pozycji	Opis uszkodzeń	Kwalifik.	Naprawa [rbg]
1	Okladzina zderzaka tylnego	rysa/odprysk, wgniecenie/odkształcenie	NA	1.3
2	Błotnik tylny R	rysa/odprysk	NA	0.5
3	Tarcza koła aluminiowa przód L	rysa/odprysk, ubytki materiału	NA	2
4	Tarcza koła aluminiowa przód R	rysa/odprysk, ubytki materiału	NA	2
5	Tarcza koła aluminiowa tył R	rysa/odprysk, ubytki materiału	NA	2
6	Drzwi przednie (nieuzbrojone) L	wgniecenie/odkształcenie		
7	Drzwi przednie (nieuzbrojone) R	wgniecenie/odkształcenie		
8	Drzwi tylne (nieuzbrojone) L	rysa/odprysk		
9	Tarcza koła aluminiowa tył L	rysa/odprysk

Fot. 43
Felga aluminiowa przednia P - Rysa/odprysk 1

Fot. 44
Felga aluminiowa przednia P - Rysa/odprysk 2

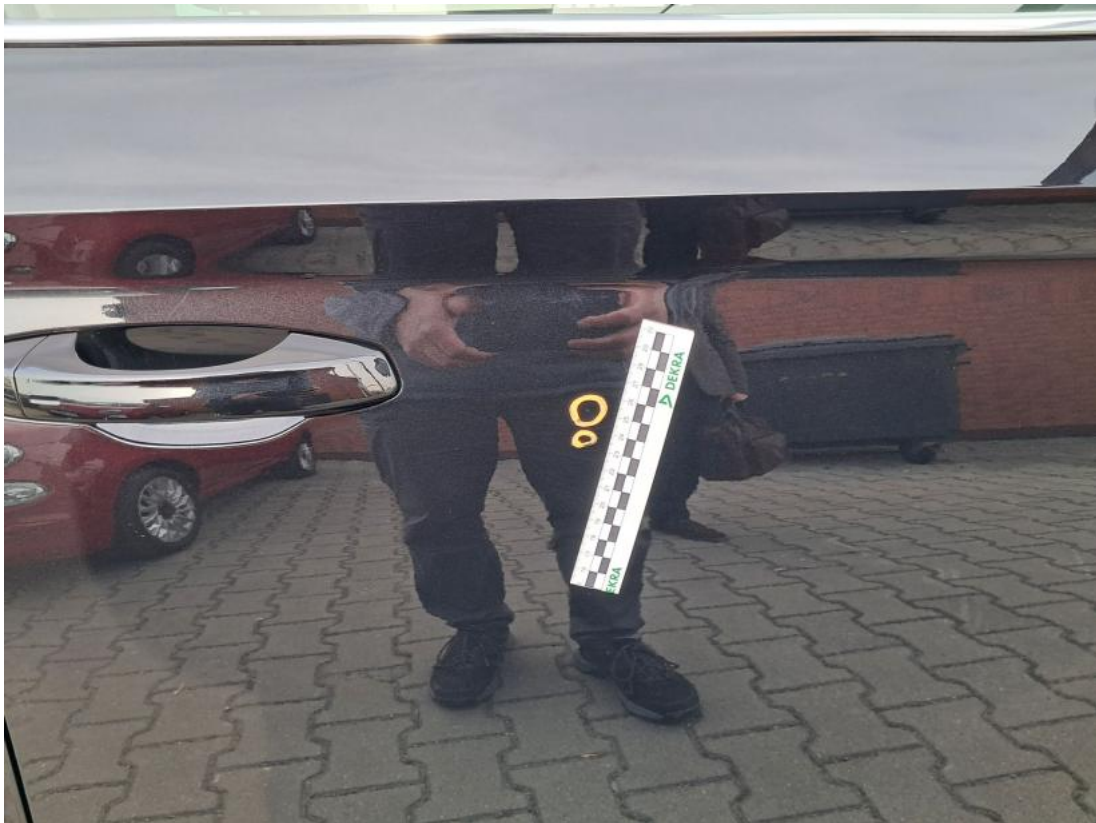
Fot. 45

Drzwi przednie P - Wgniecenie/odkształcenie 1

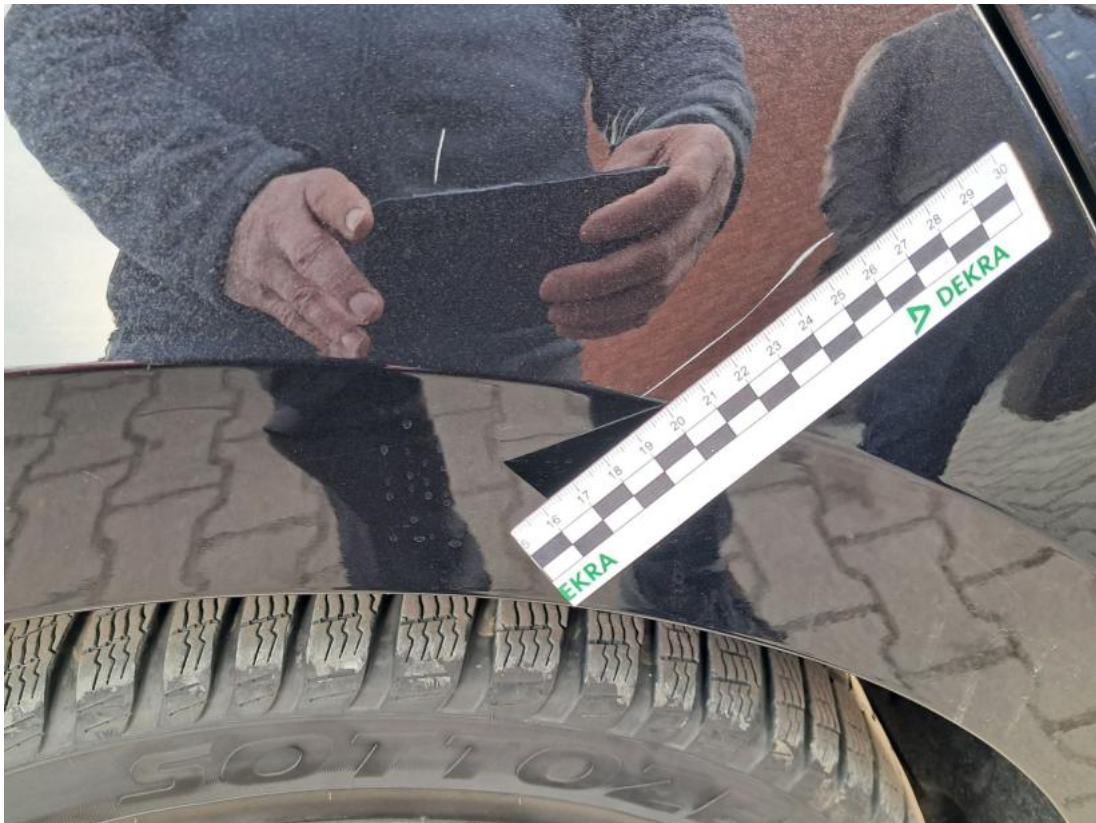
Fot. 47

Błotnik tylny P / Ściana boczna P - Rysa/odprysk 1

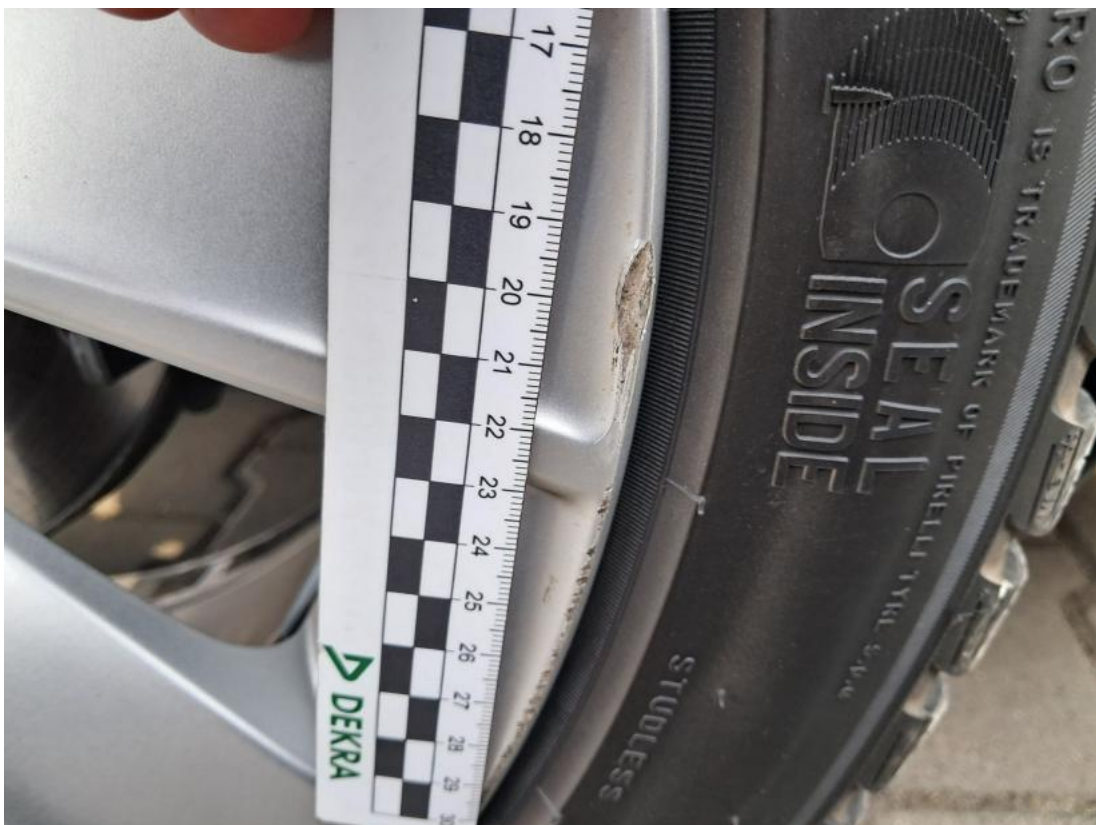
Fot. 48

Felga aluminiowa tylna P - Rysa/odprysk 1

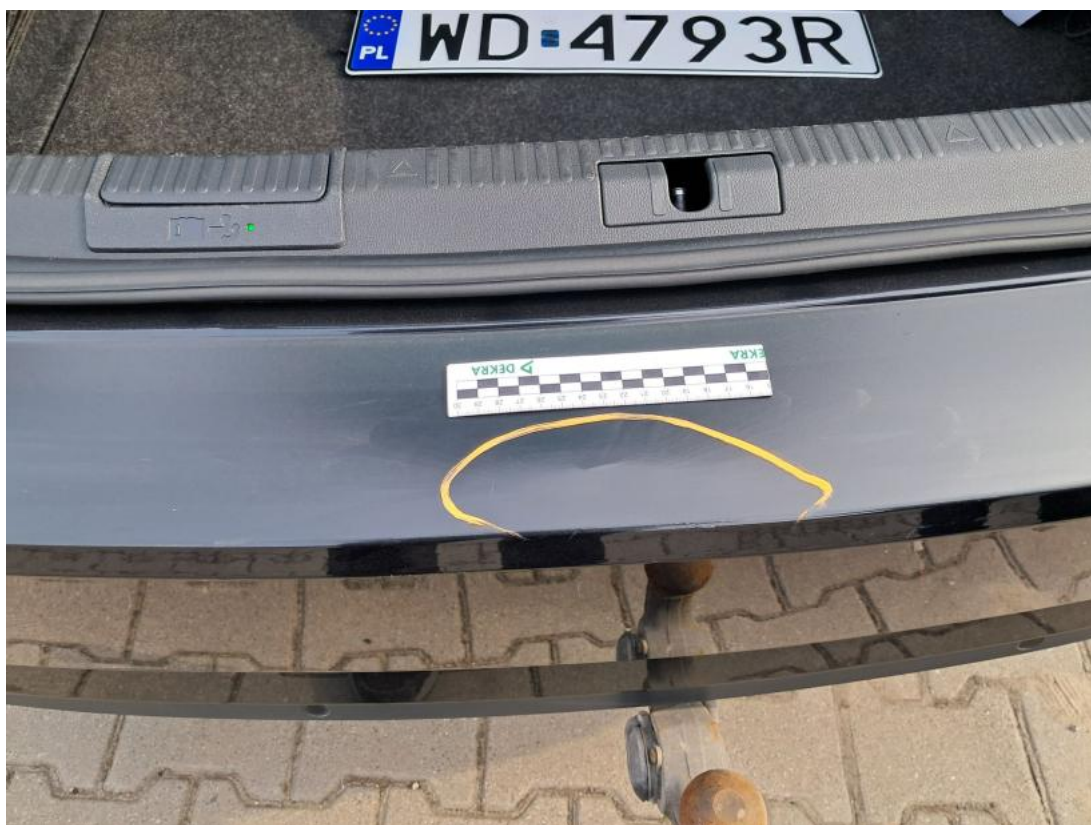
Fot. 49
Zderzak tylny - Wgniecenie/odkształcenie 1

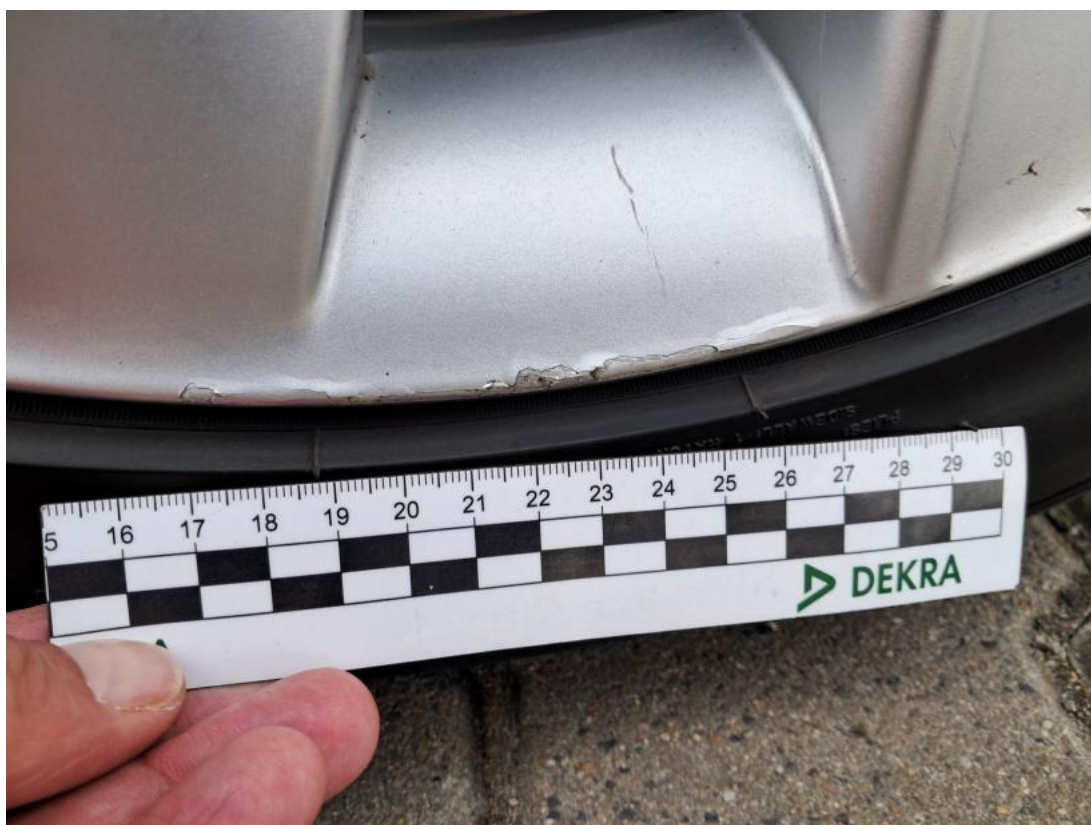
Fot. 50
Felga aluminiowa tylna L - Rysa/odprysk 1

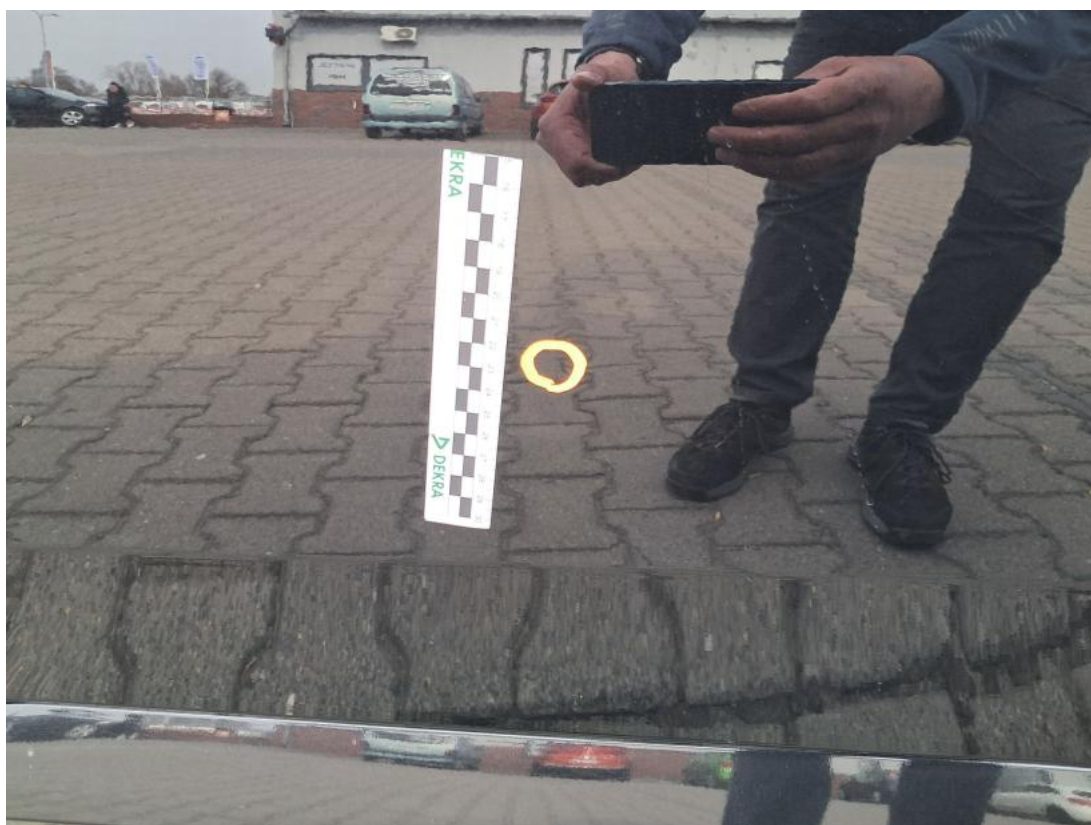
Fot. 52

Drzwi przed L - Wgniecenie/odkształcenie 1

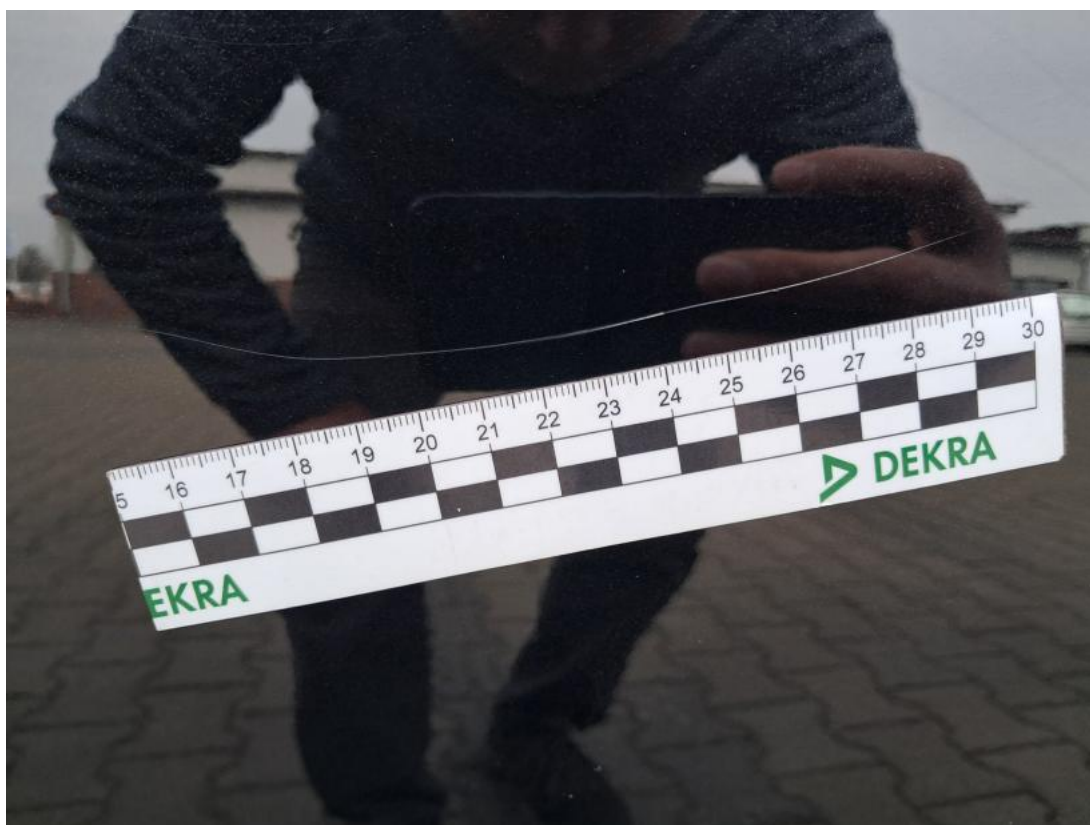
Fot. 54

Drzwi tylne L - Rysa/odprysk 1

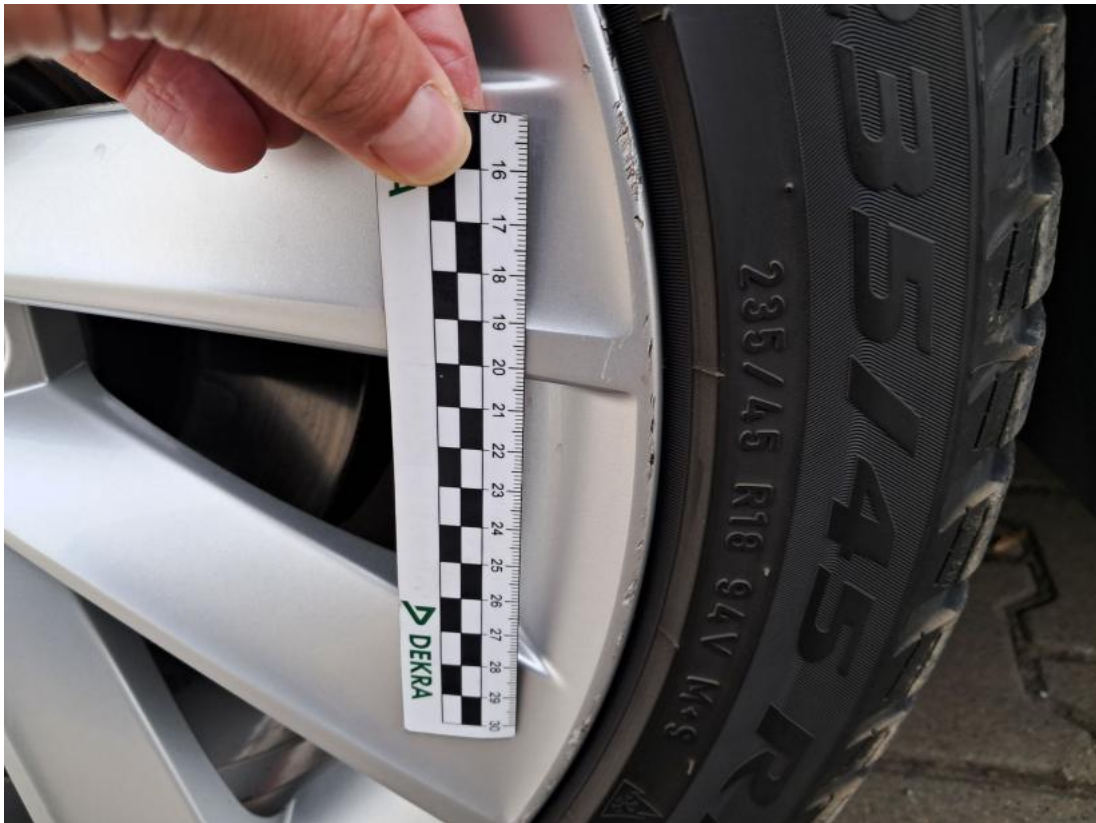
Fot. 55
Felga Aluminiowa przednia L - Rysa/odprysk 1
