## Raport z oględzin pojazdu

| Numer raportu | 218701/3/26-11401 | Data raportu | 19-03-2026 |

| Numer identyfikacyjny (VIN) | W0VERHNPJKJ544719 |
| Marka, model | OPEL Combo Life 18-23 |

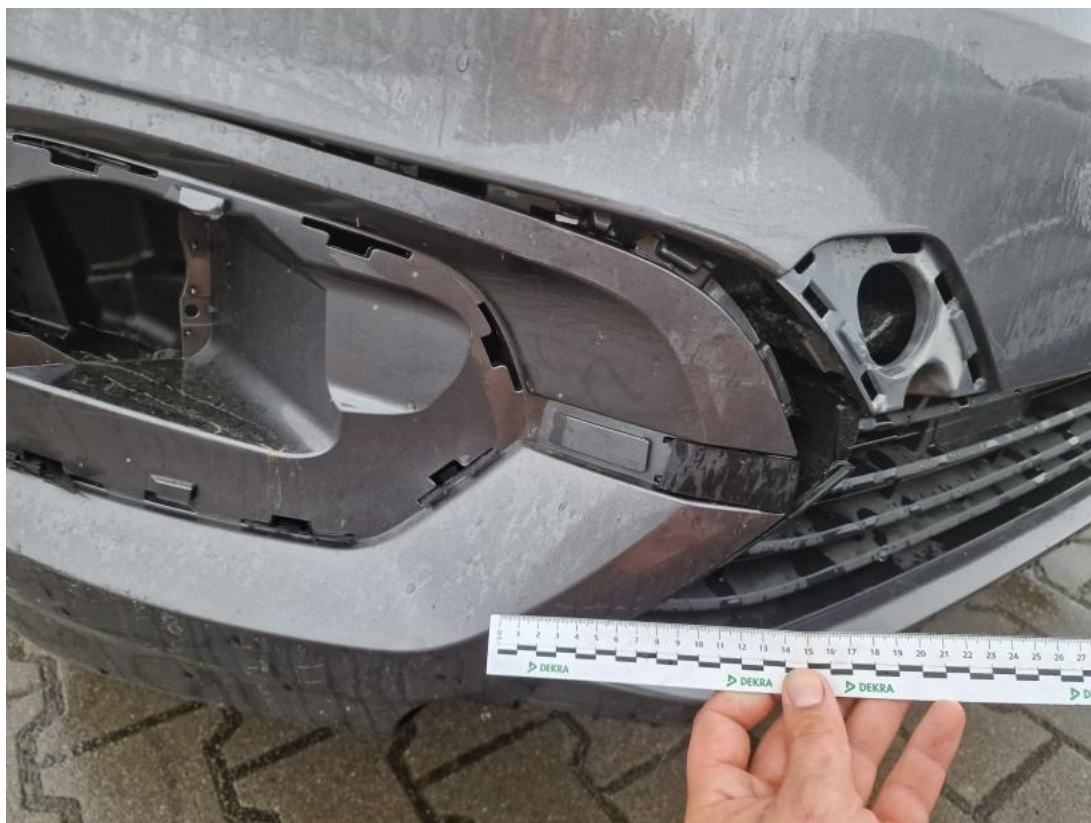
**Fot. 49**

Zderzak - Wgniecenie/odkształcenie 1

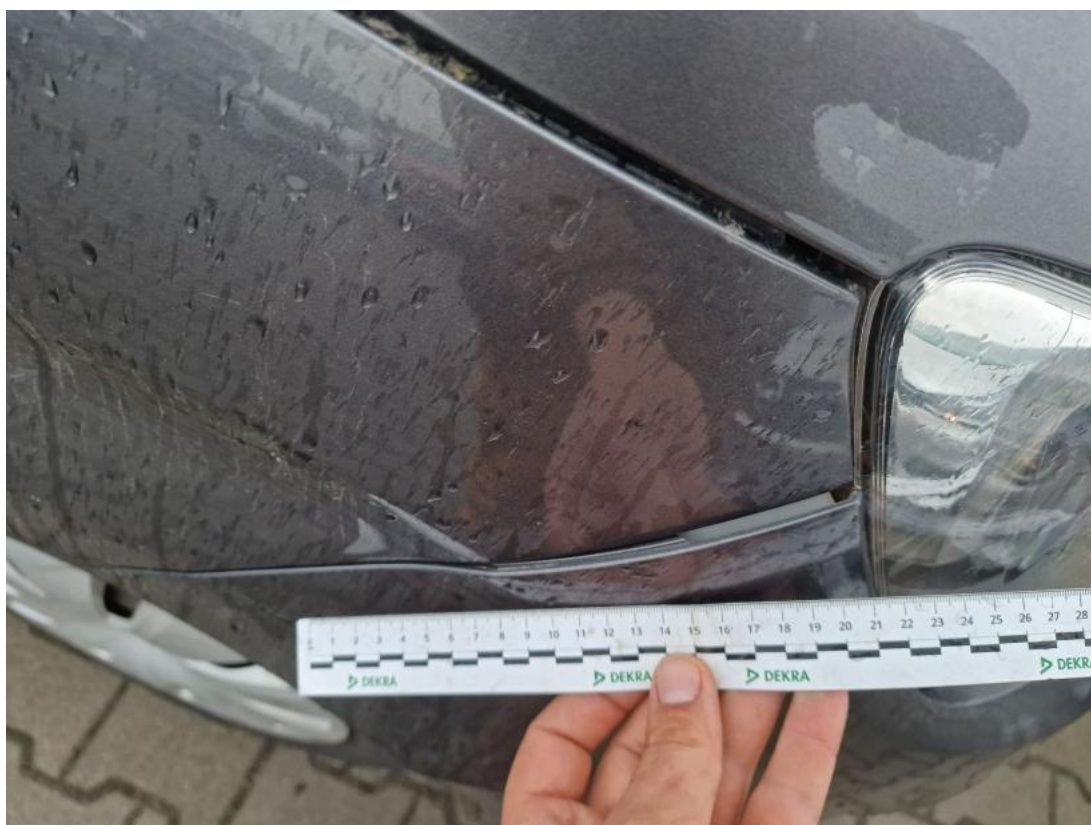
**Fot. 50**

Zderzak - Wgniecenie/odkształcenie 2

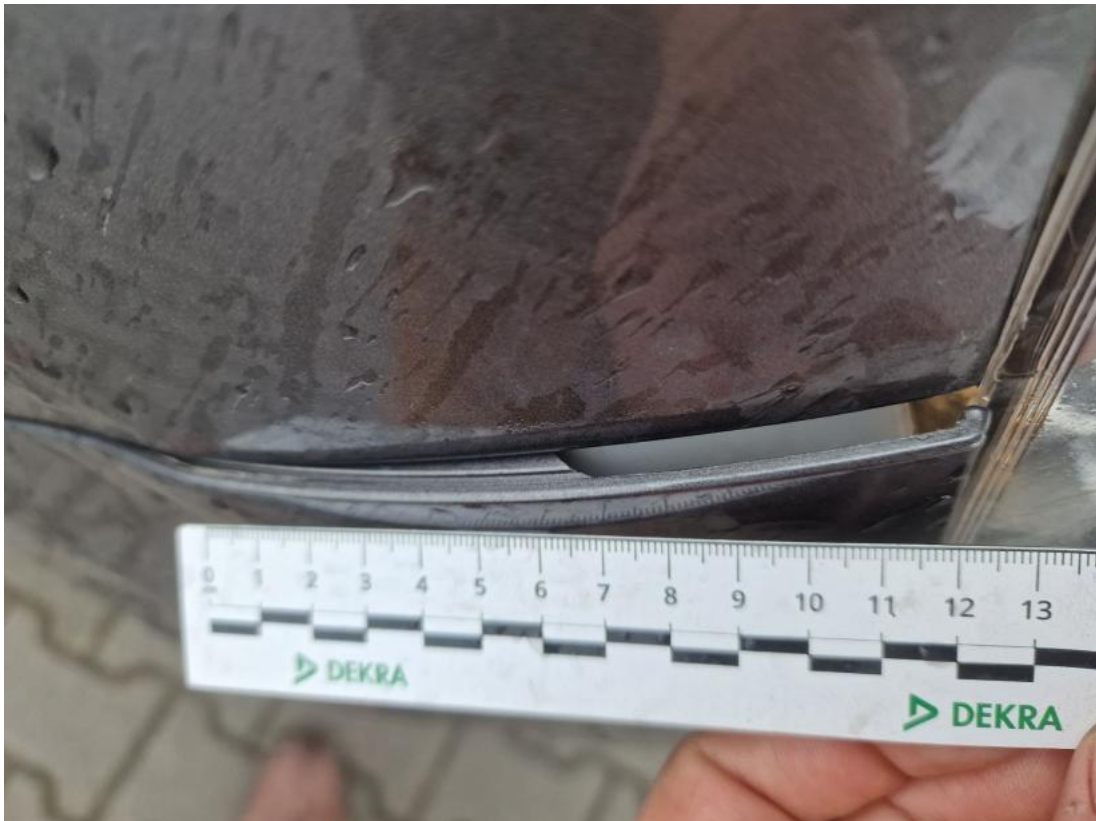
**Fot. 51**

Zderzak - Pęknięcie/rozerwanie 1

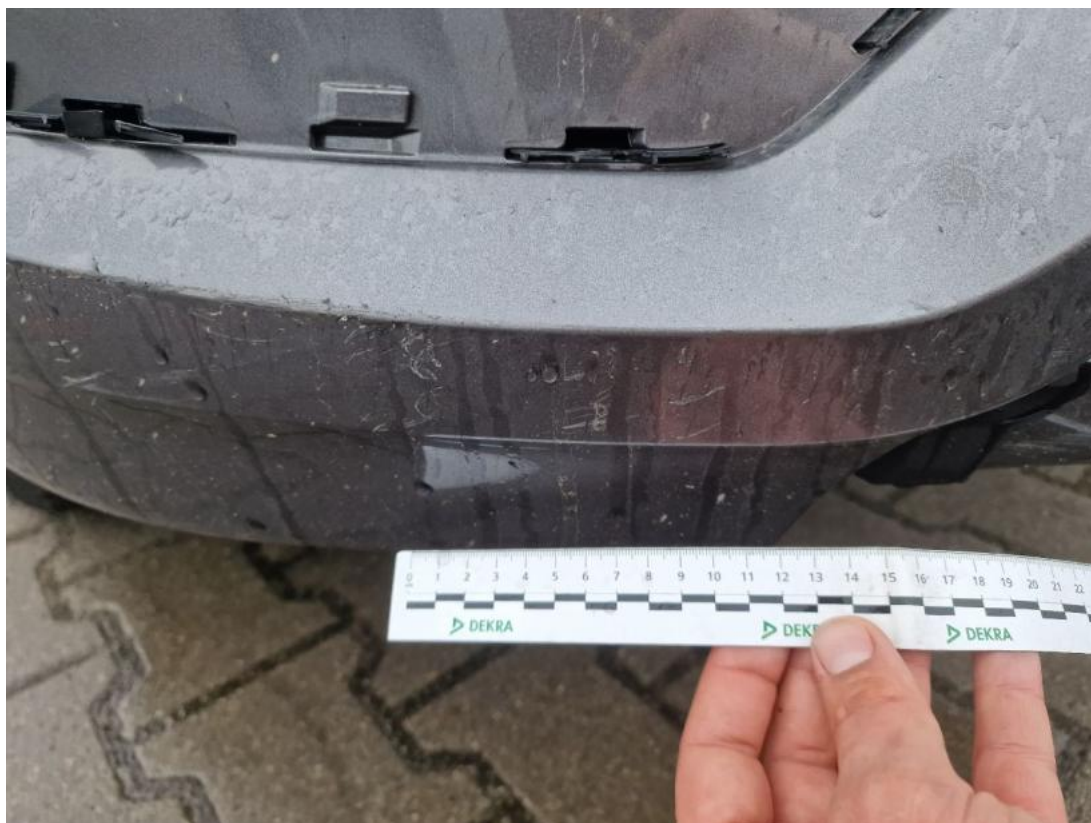
**Fot. 53**

Zderzak przedni cz dolna - Wgniecenie/odkształcenie 1

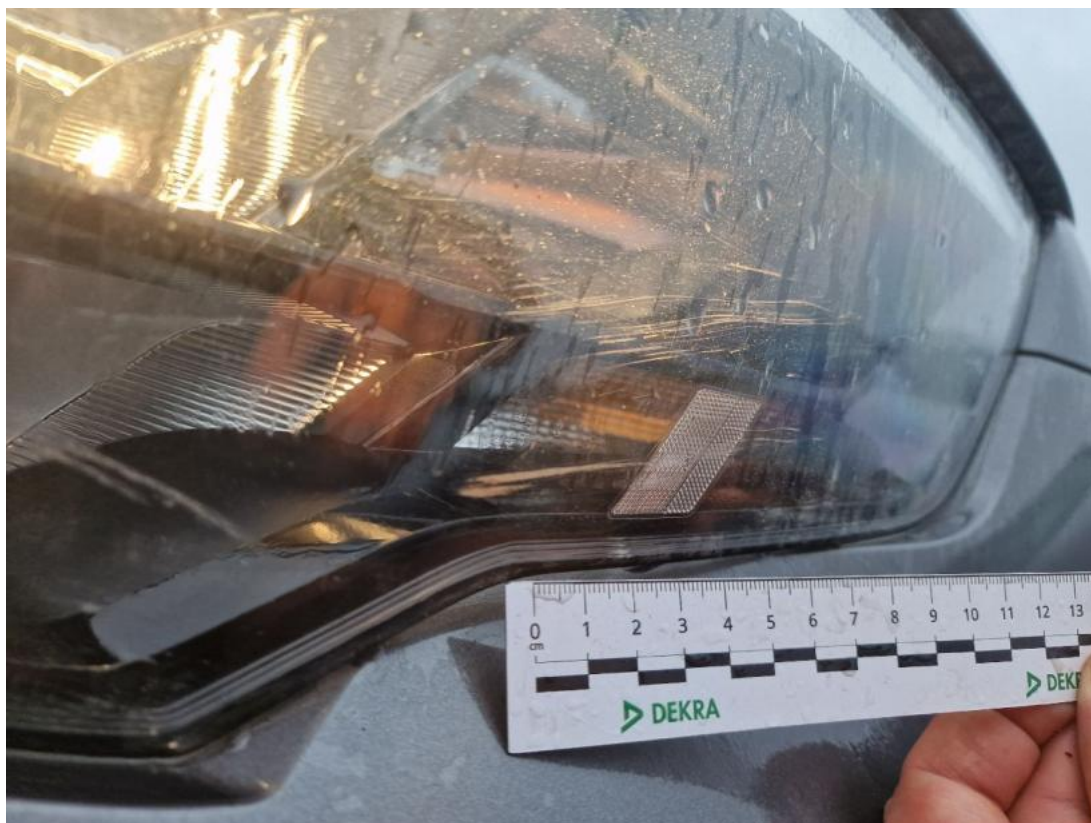
| 12 | Reflektor z kierunkowskazem kpl. R | zarysowanie | | |

**Fot. 55**

Reflektor P - Rysa/odprysk 1

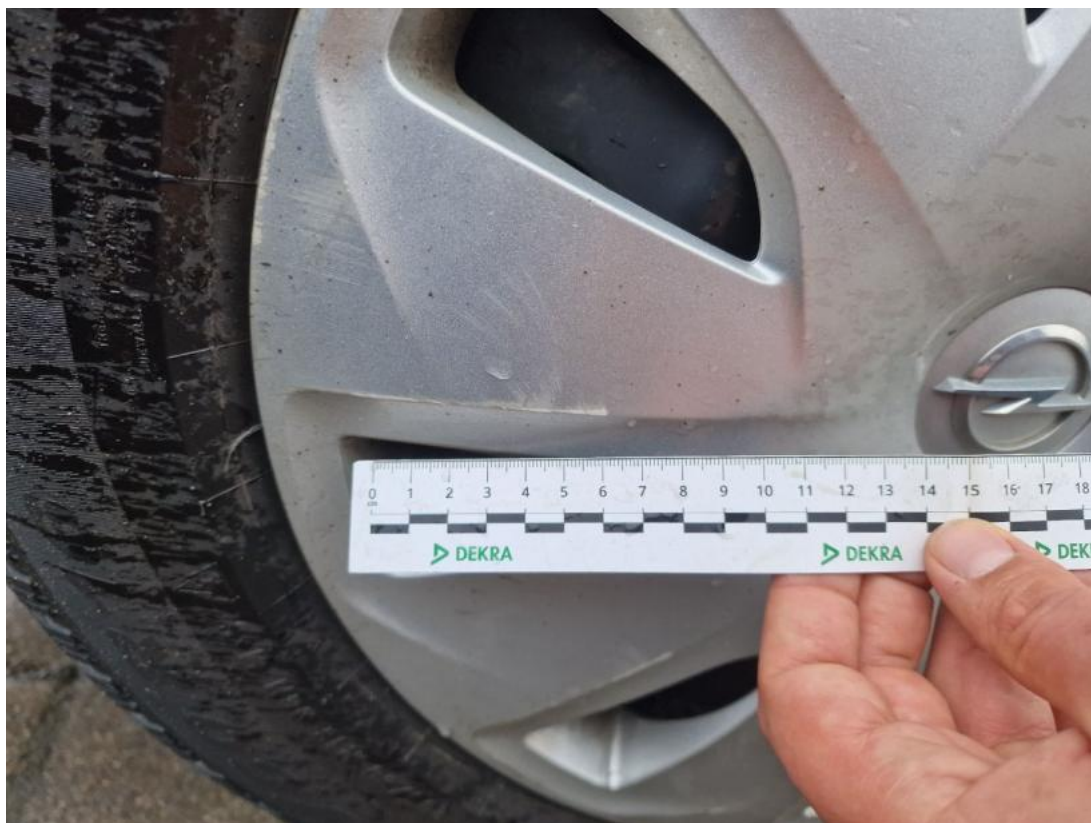
| 14 | Kołpak koła tył R | zarysowanie | | |

**Fot. 57**

Kołpak tylny P - Rysa/odprysk 1

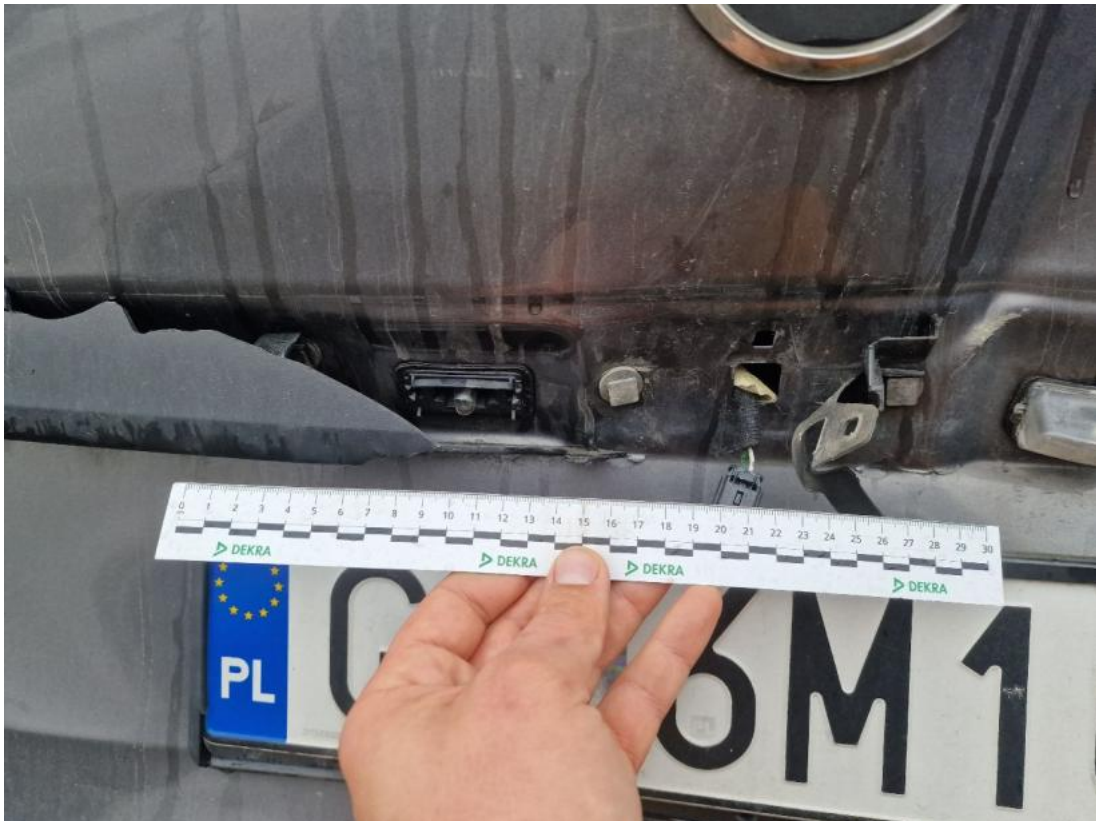
**Fot. 59**

Listwa śr zderzaka tylnego - Pęknięcie/rozerwanie 1

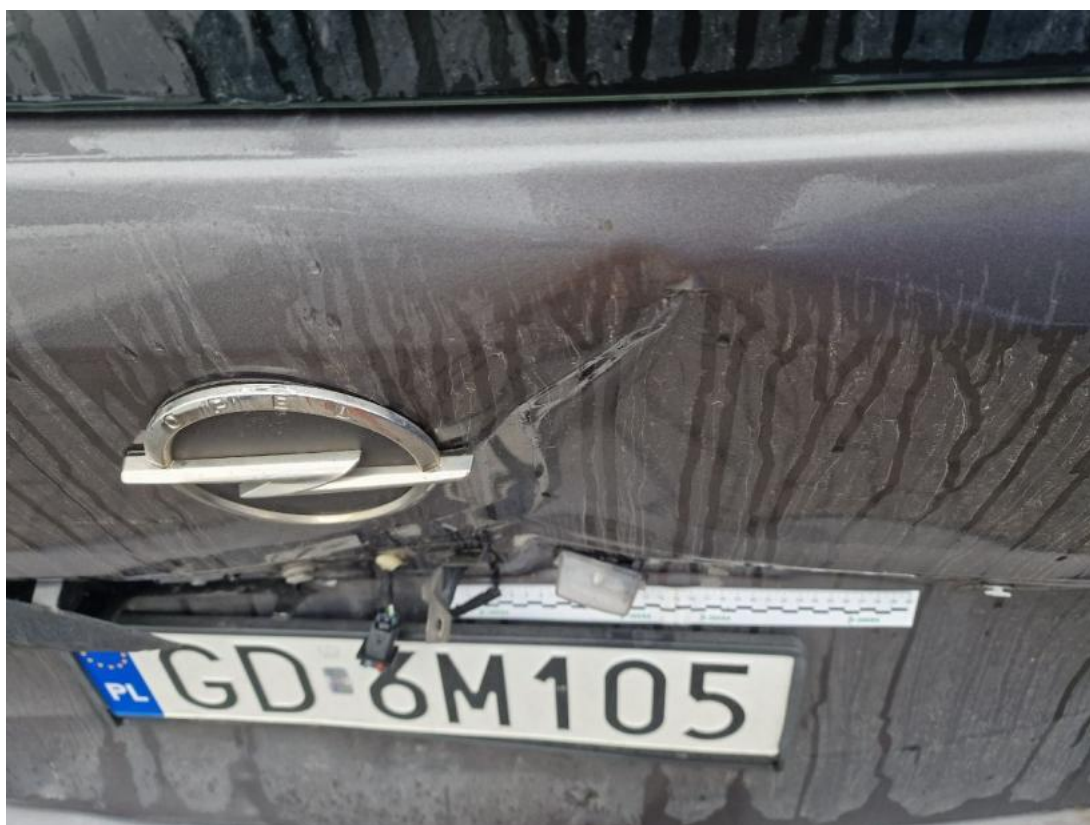
| 5 | Pokrywa tylna | wgniecenie/odkształcenie | WY | 2.8 |

**Fot. 62**

Pokrywy bagażnika - Wgniecenie/odkształcenie 1

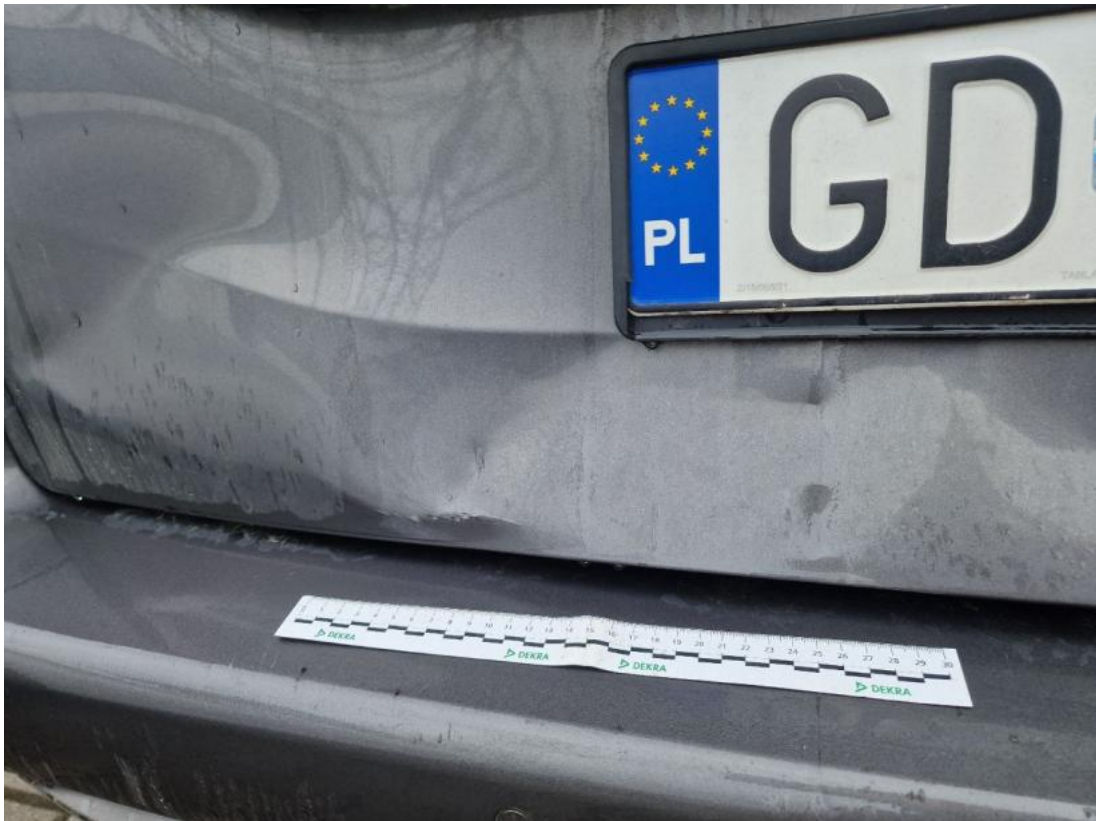
**Fot. 63**

Pokrywy bagażnika - Wgniecenie/odkształcenie 2

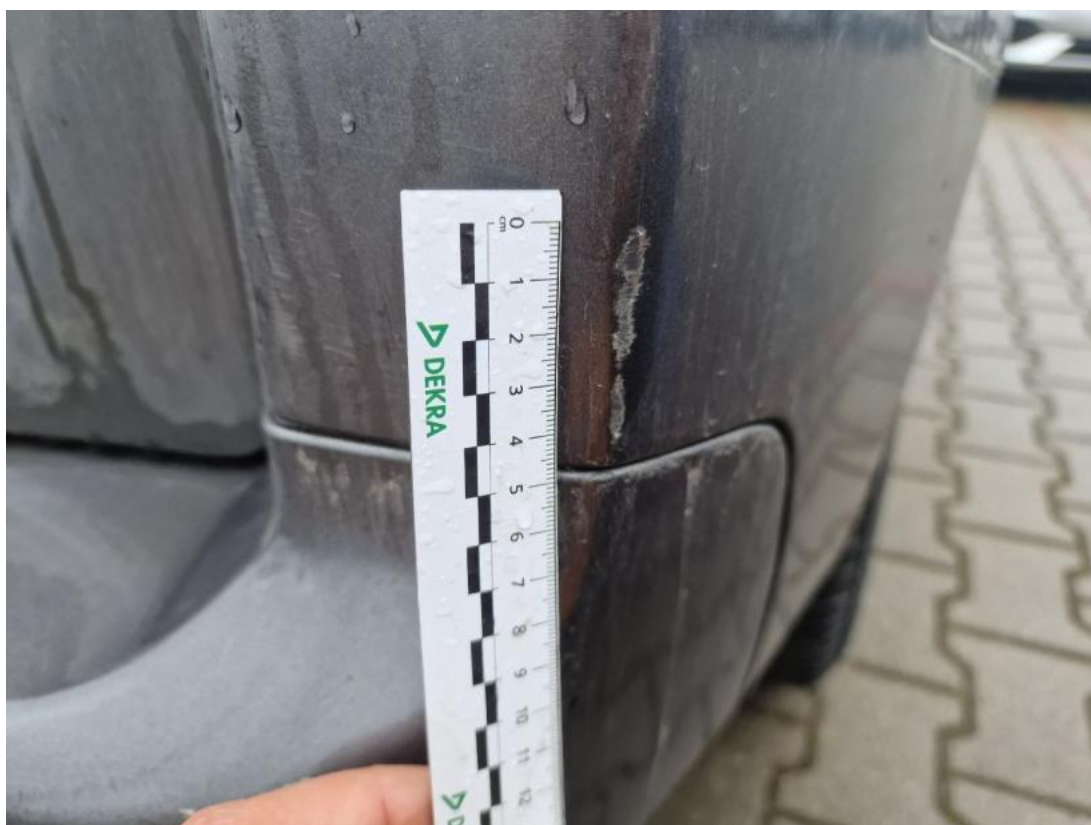
**Fot. 66**

Zderzak tylny - Rysa/odprysk 1

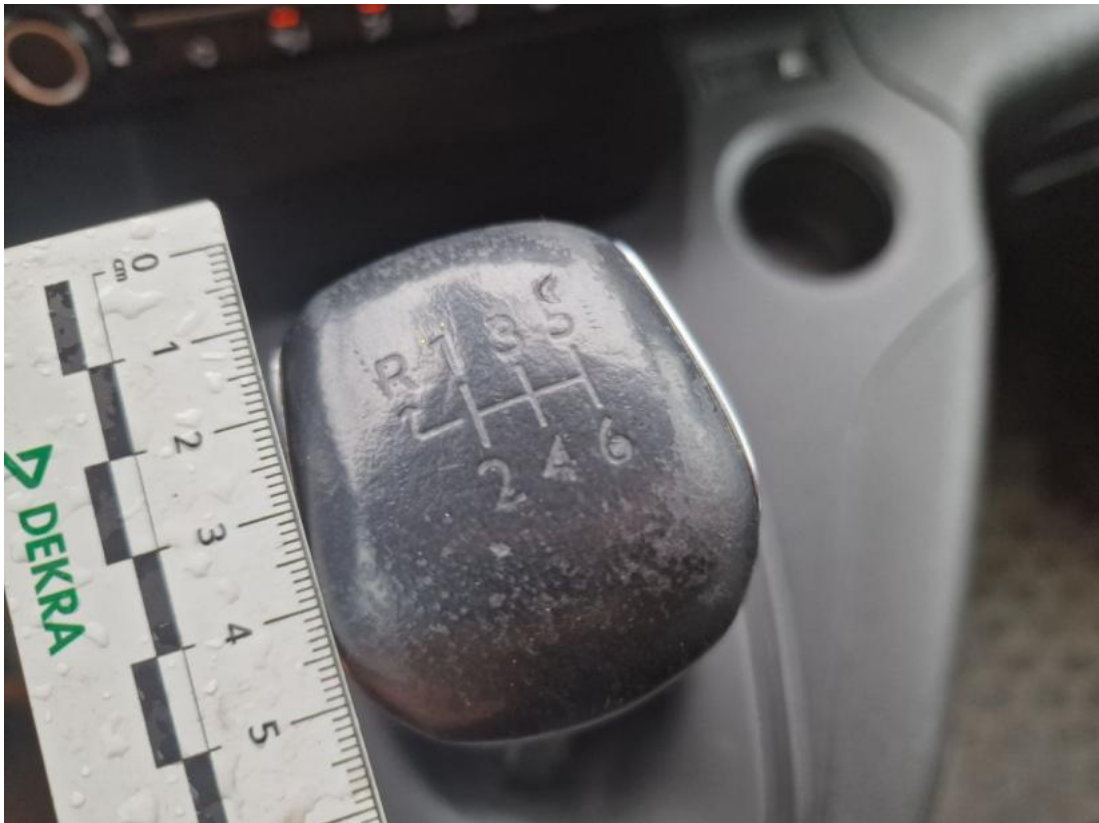
| 15 | Gałka | ubytki materiału | | |

**Fot. 69**

Gałka dźwigni zmiany biegów - Rysa/odprysk 1

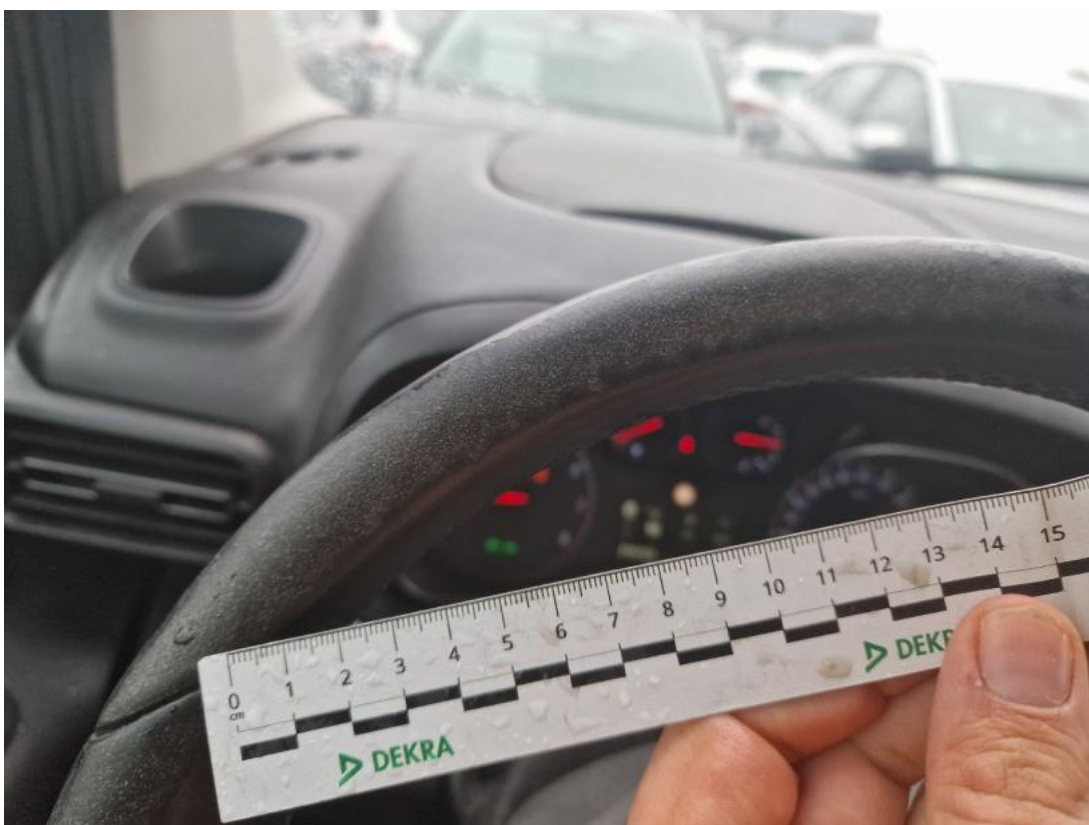
| 13 | Kierownica przystosowana do Airbag | ubytki materiału | | |

**Fot. 72**

Koło kierownicy - Rysa/odprysk 1

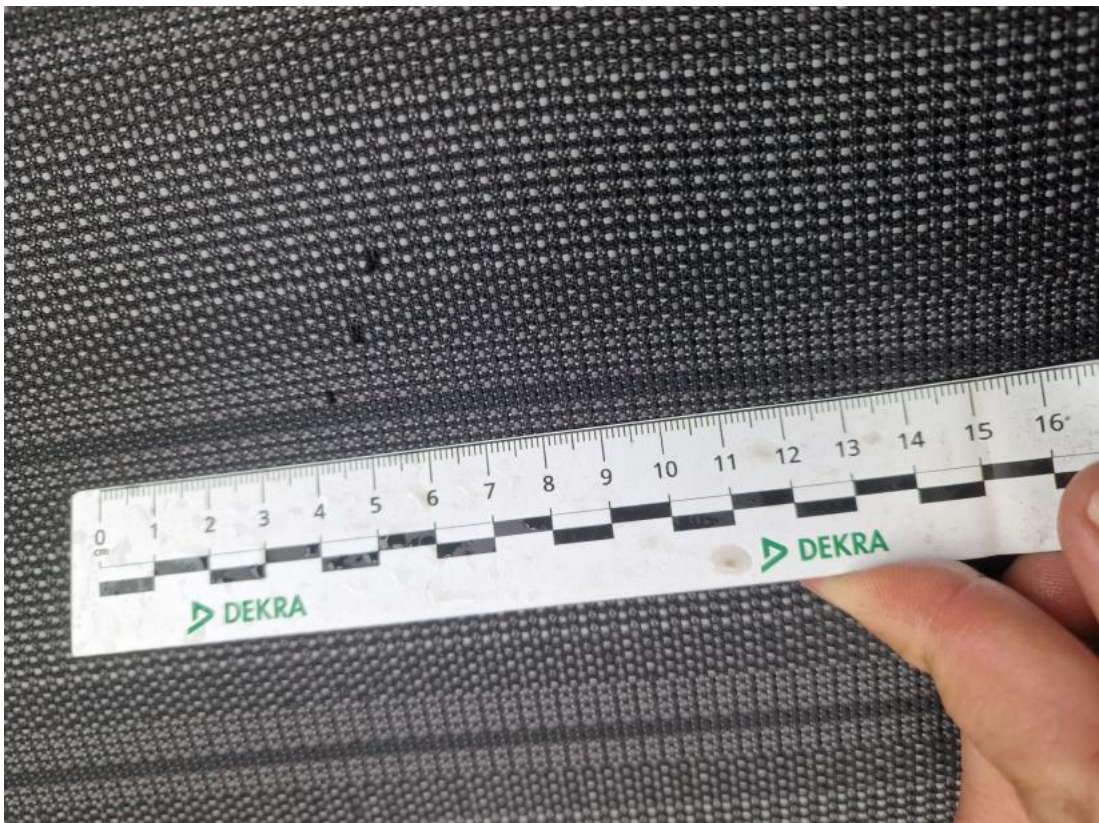
| 21 | Tapicerka oparcia 1.rząd R | zaciągnięcie | | |

**Fot. 74**

Fotel prz. praw. - Pęknięcie/rozerwanie 1

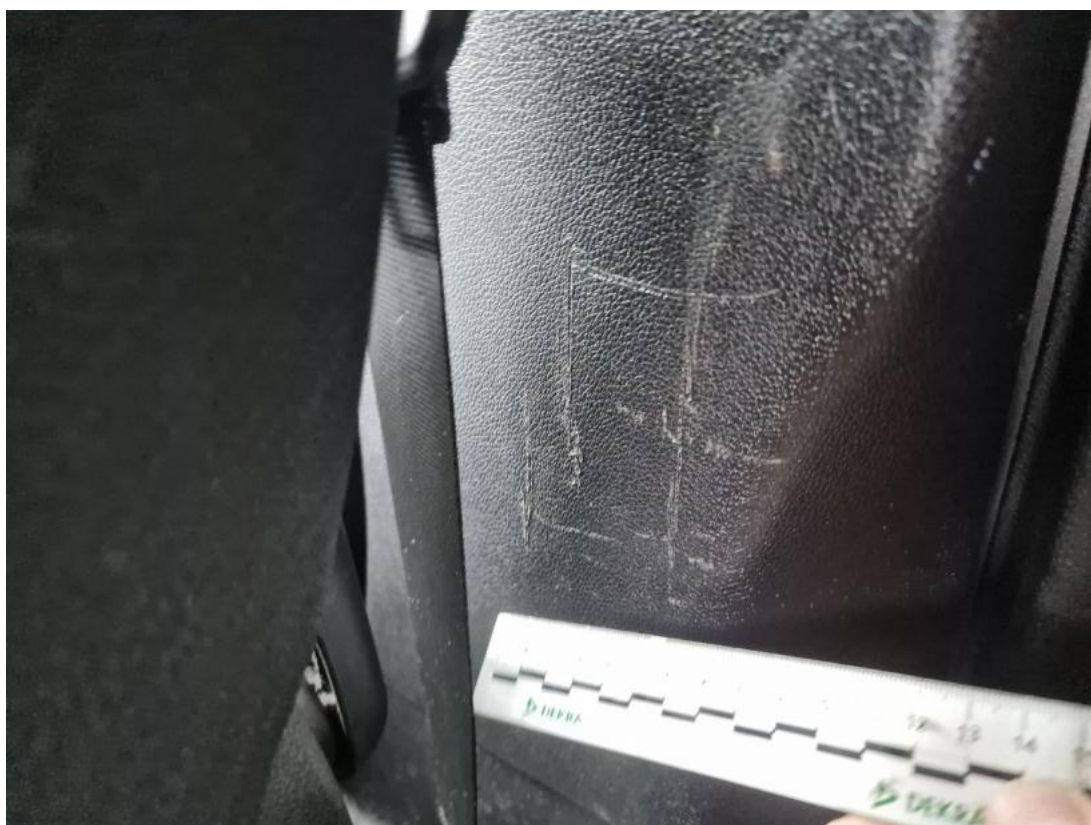
**Fot. 76**

Tapicerka drzwi przednich P - Rysa/odprysk 1

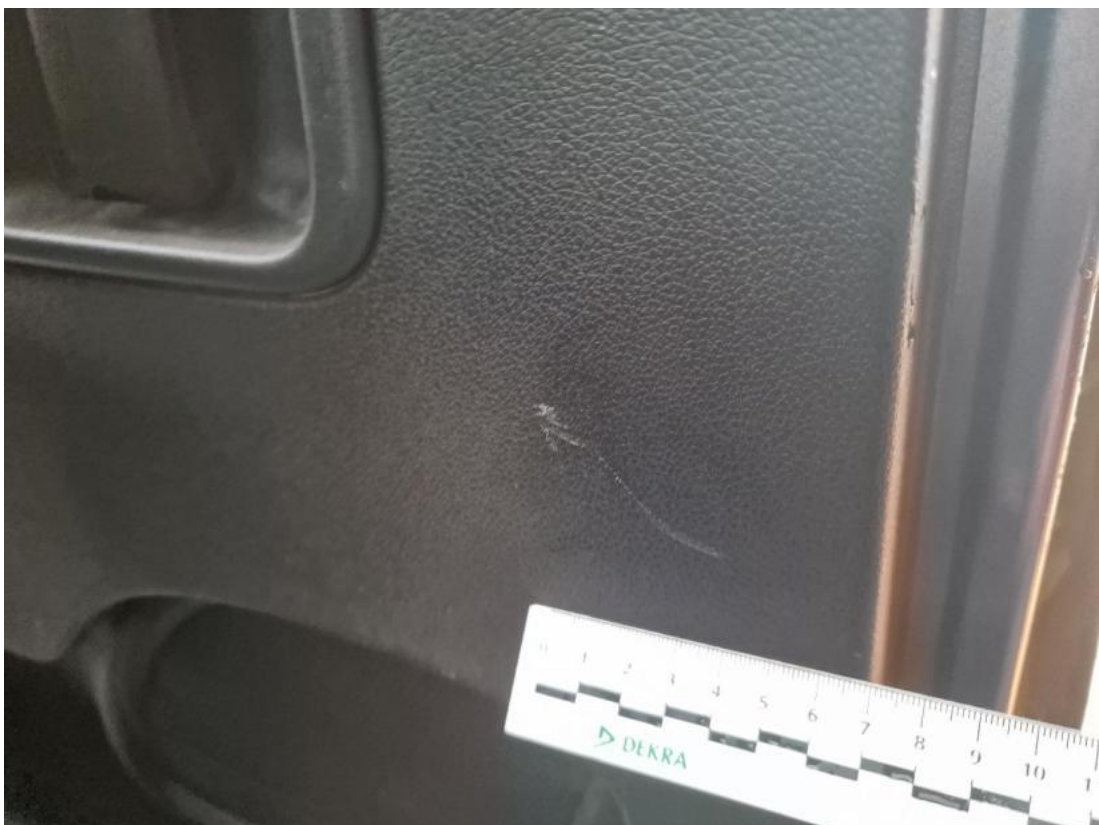
| 19 | Tapicerka drzwi tylnych L | zarysowanie | | |

**Fot. 78**

Tapicerka drzwi tylnych L - Rysa/odprysk 1

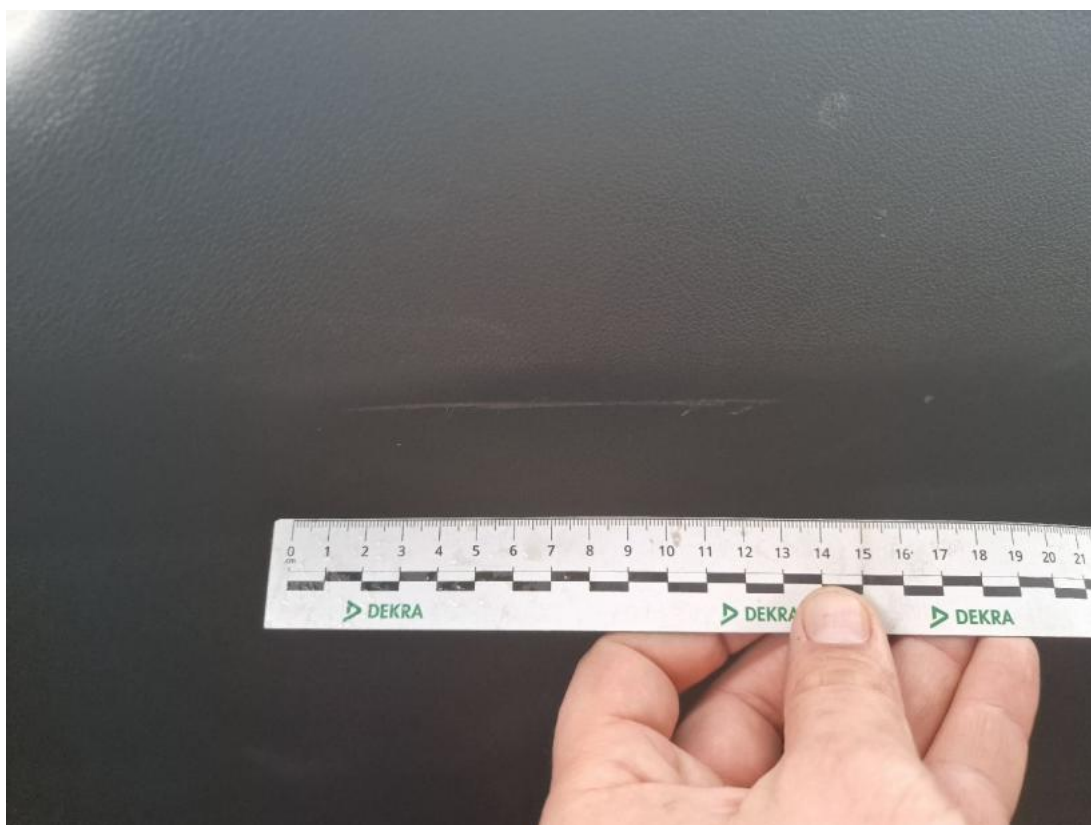
| 20 | Komplet nakładek pokrywy tylnej | zarysowanie | | |

**Fot. 80**

Wykładzina pokrywy tylnej - Rysa/odprysk 1

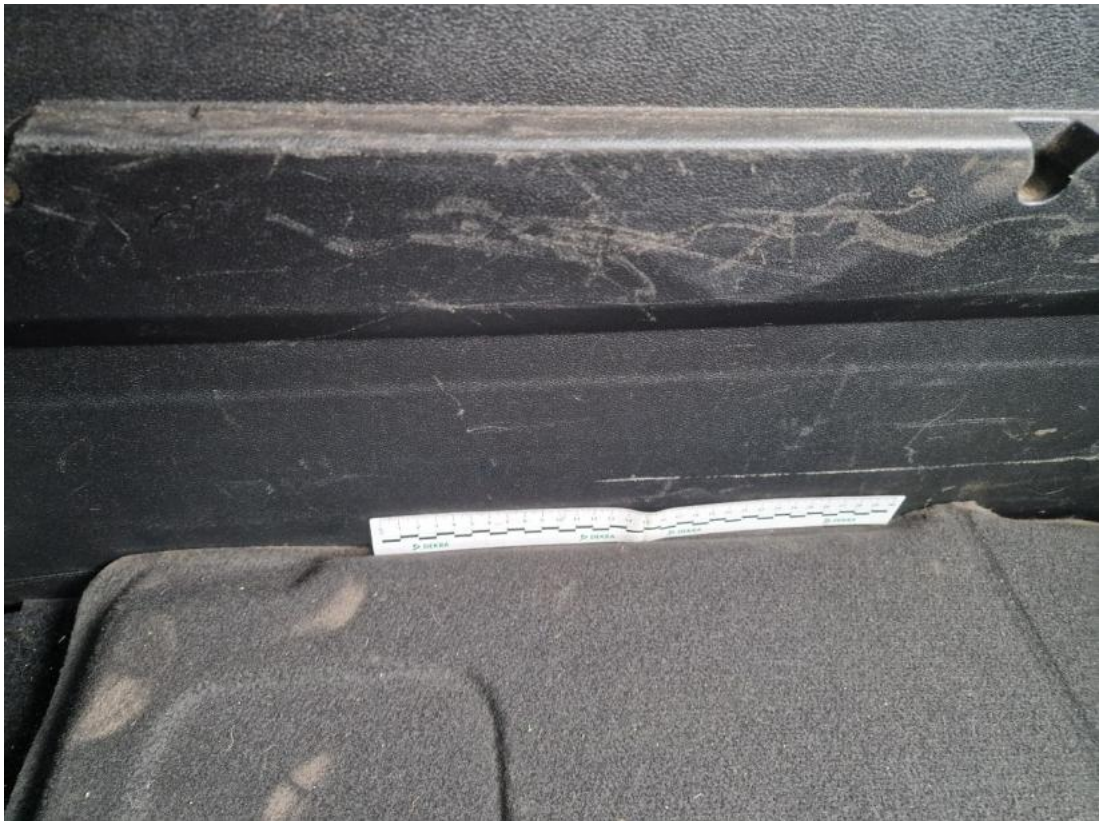
**Fot. 83**

Wykładzina przestrzeni bagażowej - Rysa/odprysk 1

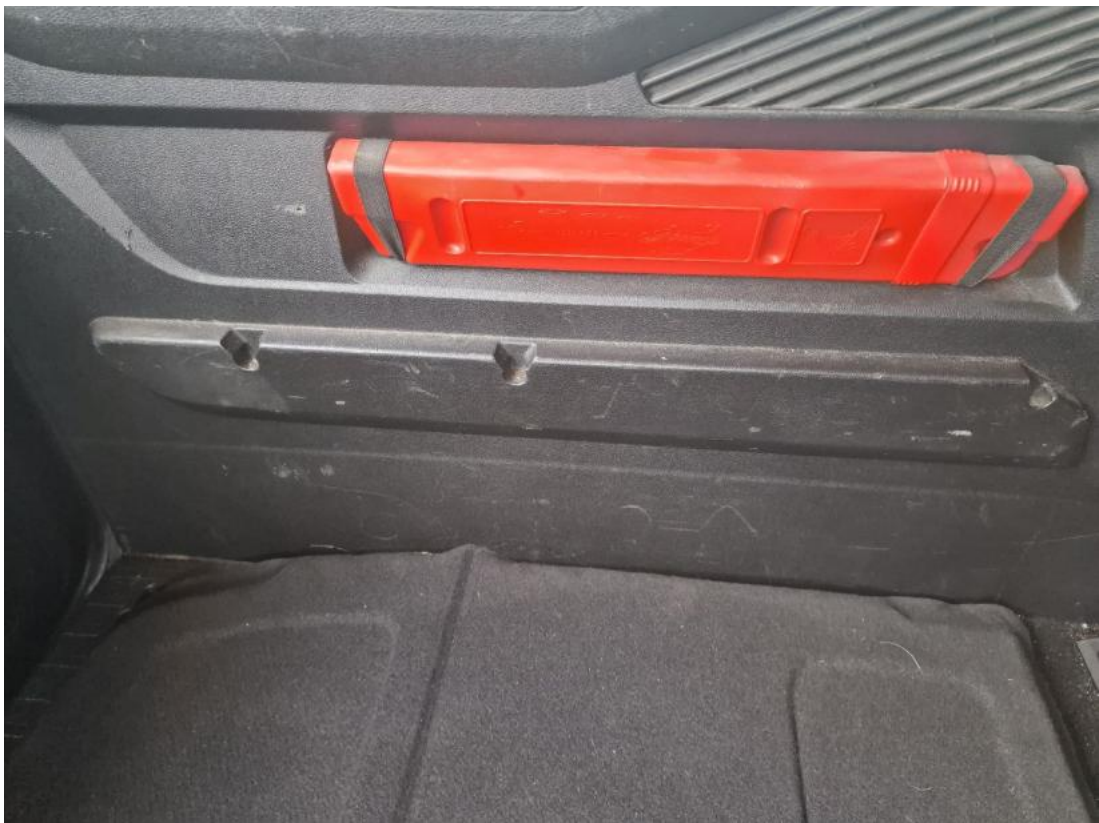
**Fot. 84**

Wykładzina przestrzeni bagażowej - Rysa/odprysk 2
