## Raport z oględzin pojazdu

Numer raportu	218696/3/26-11401	Data raportu	18-03-2026
Rzeczoznawcy	Leszek Bizański (WSP) mgr inż. Przemysław Ostap	Data oględzin	16-03-2026
Nr zlecenia	PKOM(DZS)/GDA/18974/26/03/03Miejsce oględzin	MASTER1 MYSŁOWICE, OBRZEŻNA P...

Numer identyfikacyjny (VIN)	<b>VF3LCYHZIPJS330281</b>
Marka, model	PEUGEOT 308 SW 17-21
Typ, wersja	308 SW 1.5 BlueHDi Active S&S
Numer rejestracyjny	SK3A318
Silnik (rodz./poj./moc)	diesel/1499 ccm/96 kW
Stan licznika	137 189 km
Data 1. rej./rok prod.	14-08-2018/2018
Data nast. bad. techn.	29-08-2026
Nadwozie	KOM 5/5
Lakier	szary/METALIK
Skrzynia biegów	manualna

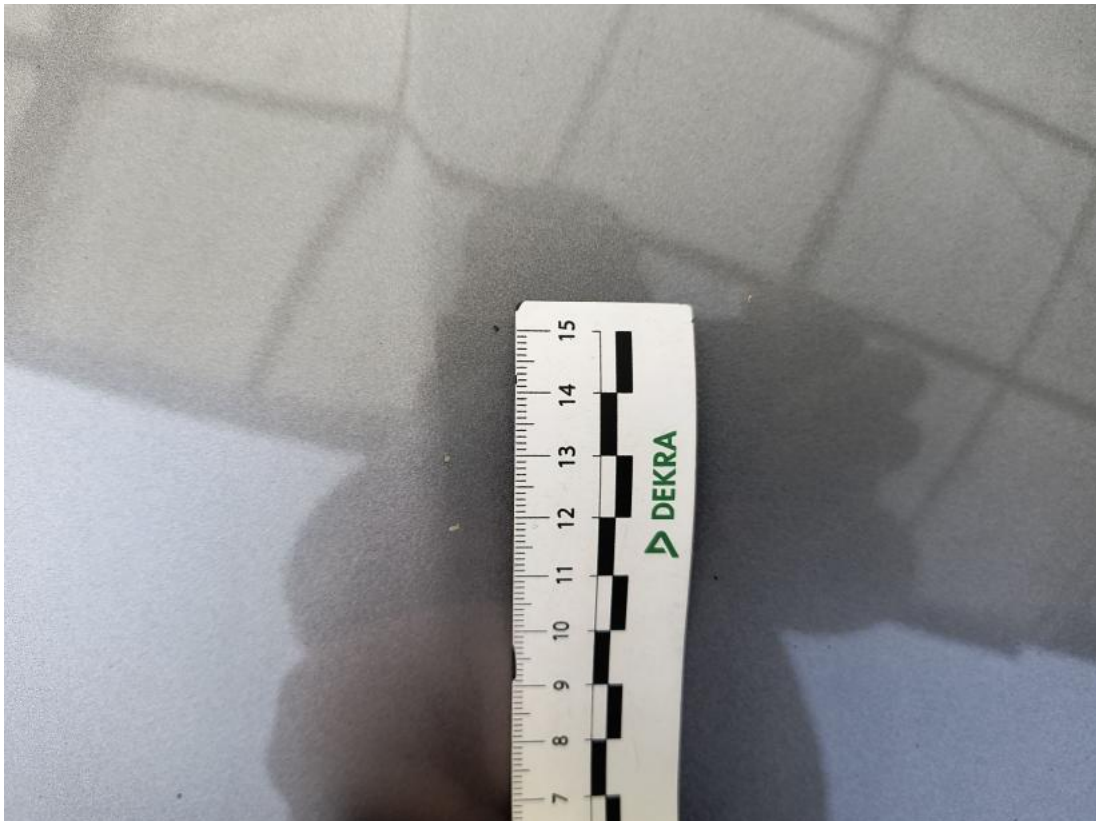
**Fot. 39**  
Pokrywa komory silnika - Rysa/odprysk 1

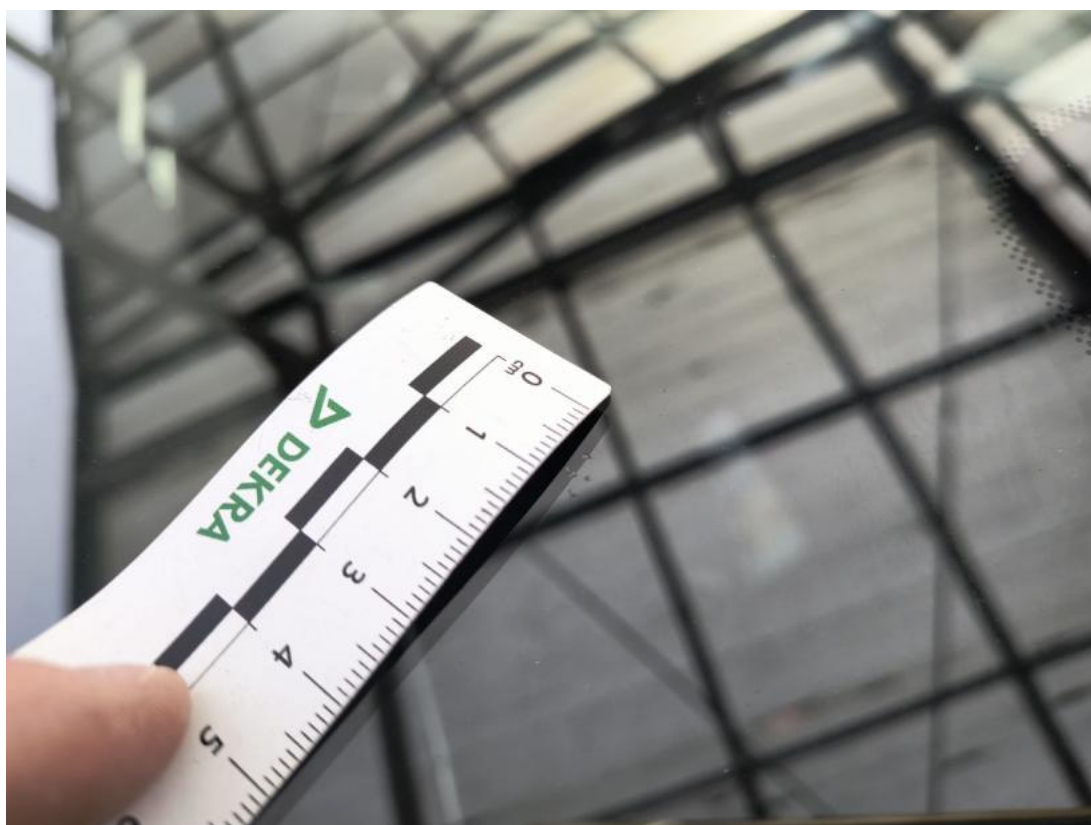
**Fot. 42**

Szyba czołowa - Rysa/odprysk 2

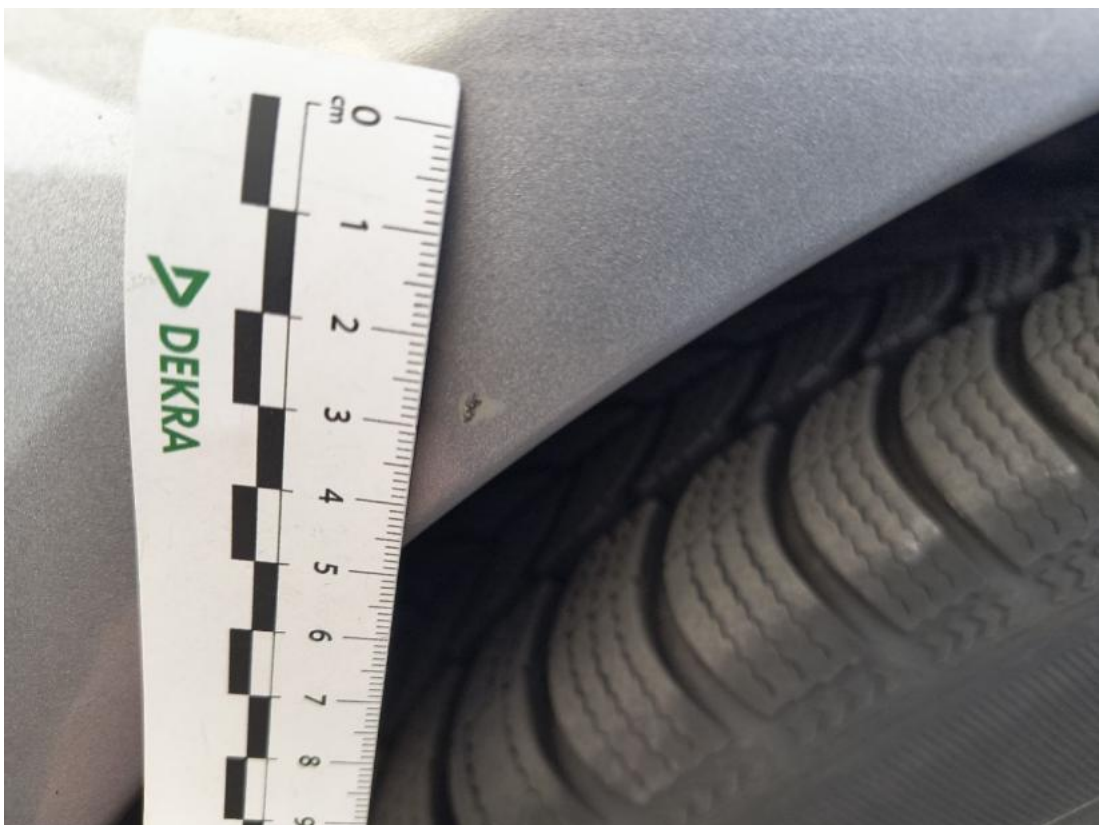
**Fot. 44**

Błotnik przedni P - Rysa/odprysk 1

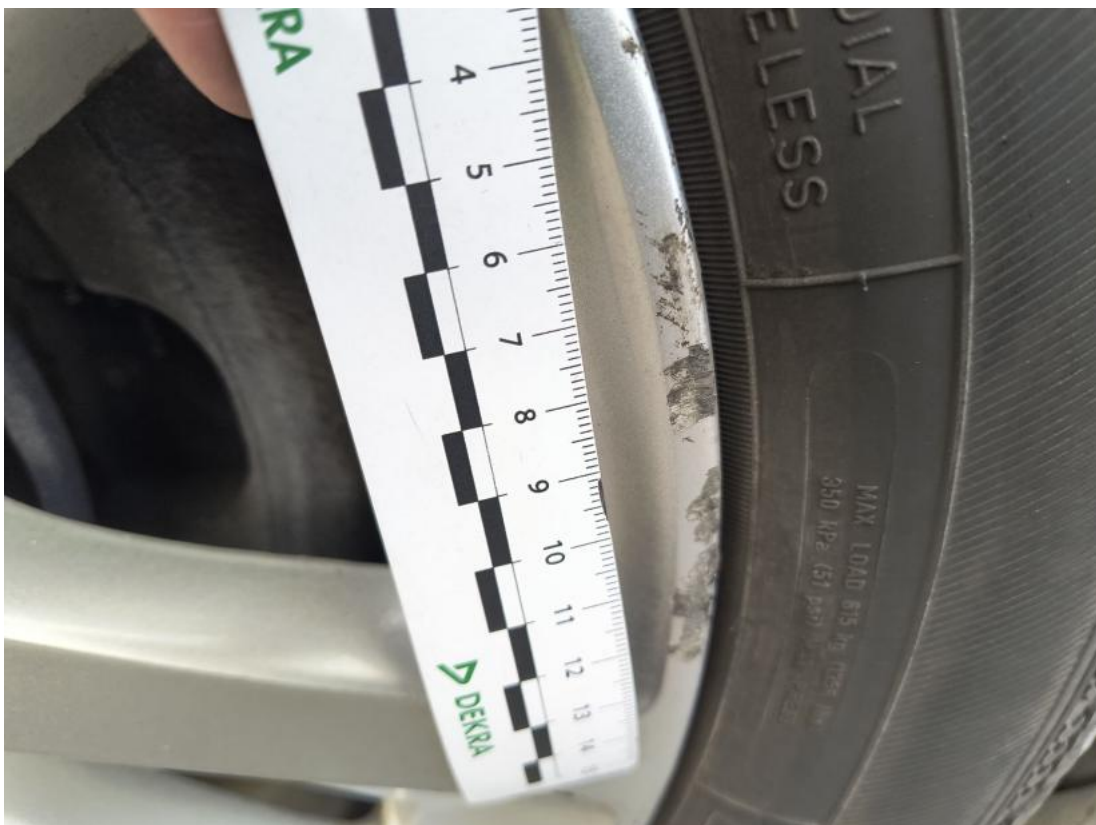
**Fot. 46**  
Felga aluminiowa przednia P - Rysa/odprysk 1

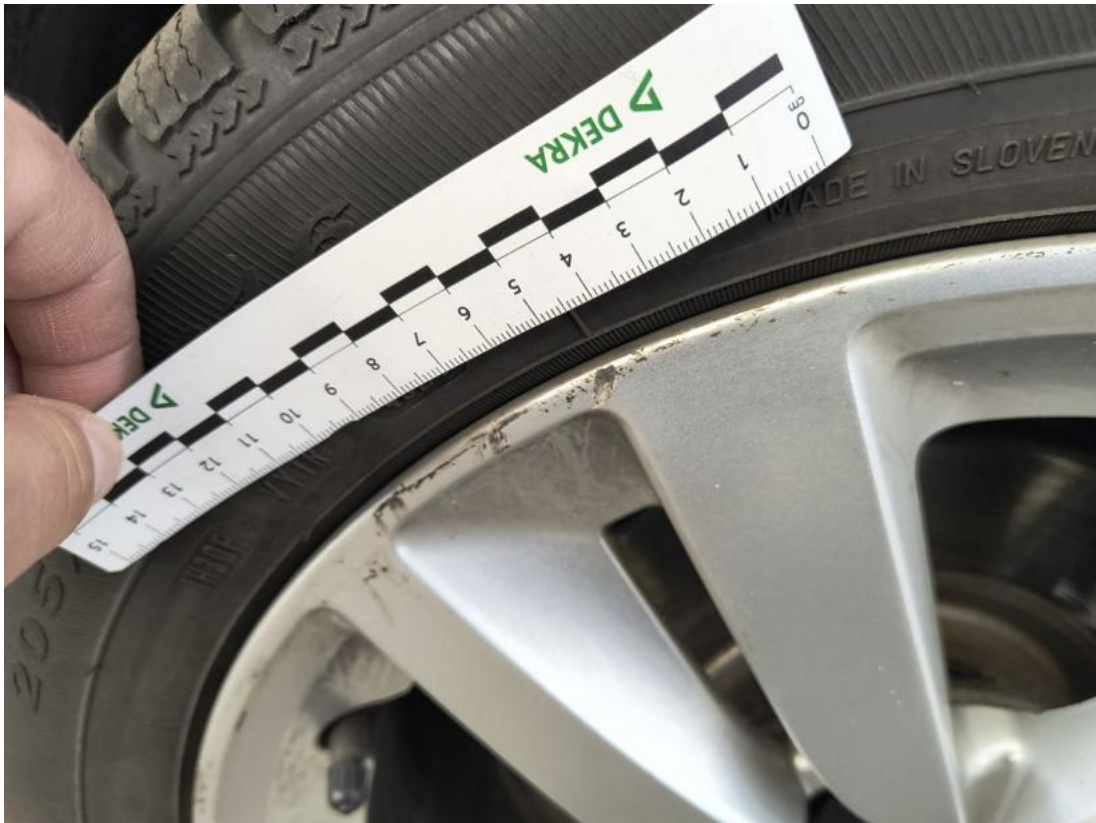
**Fot. 47**  
Felga aluminiowa przednia P - Rysa/odprysk 2

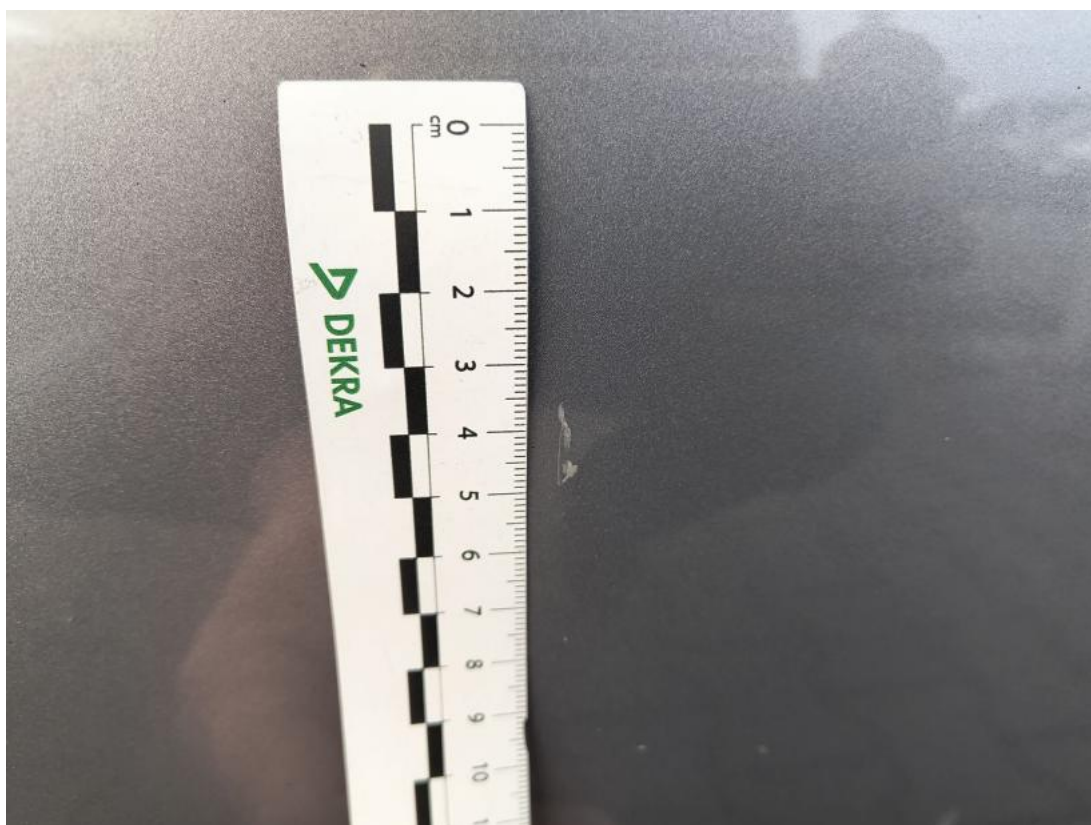
**Fot. 49**

Drzwi przednie P - Rysa/odprysk 1

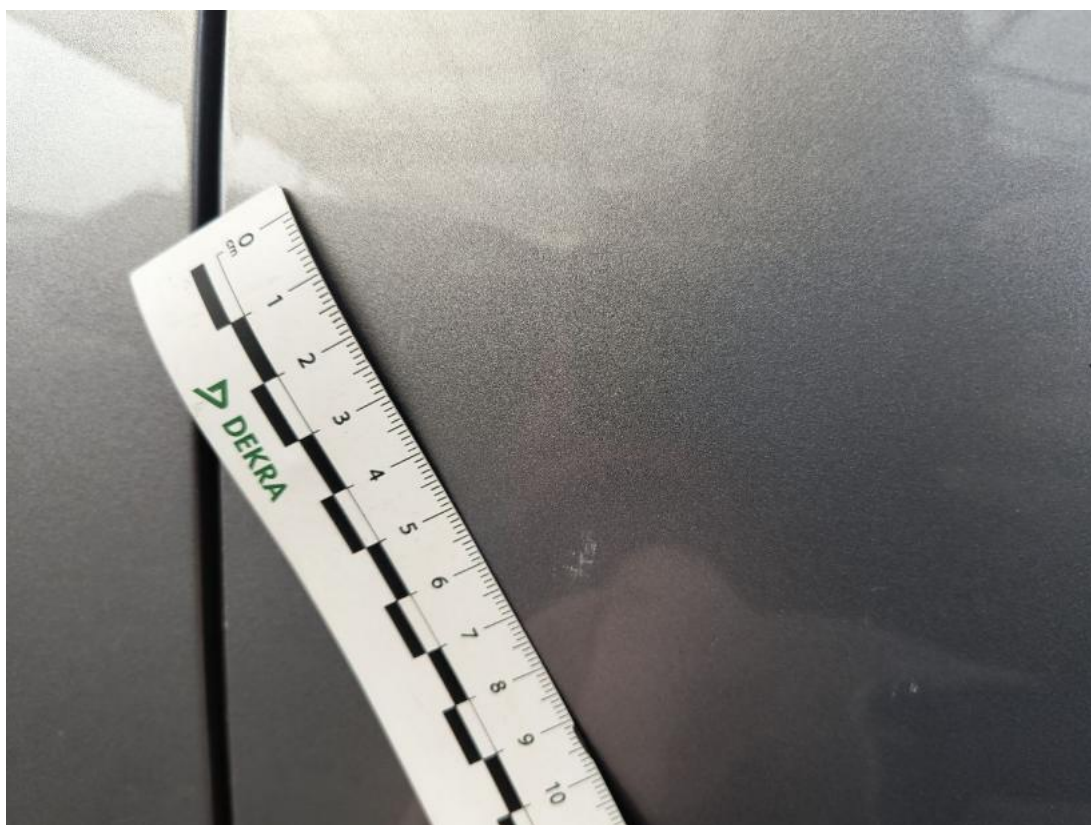
**Fot. 50**

Drzwi przednie P - Rysa/odprysk 2

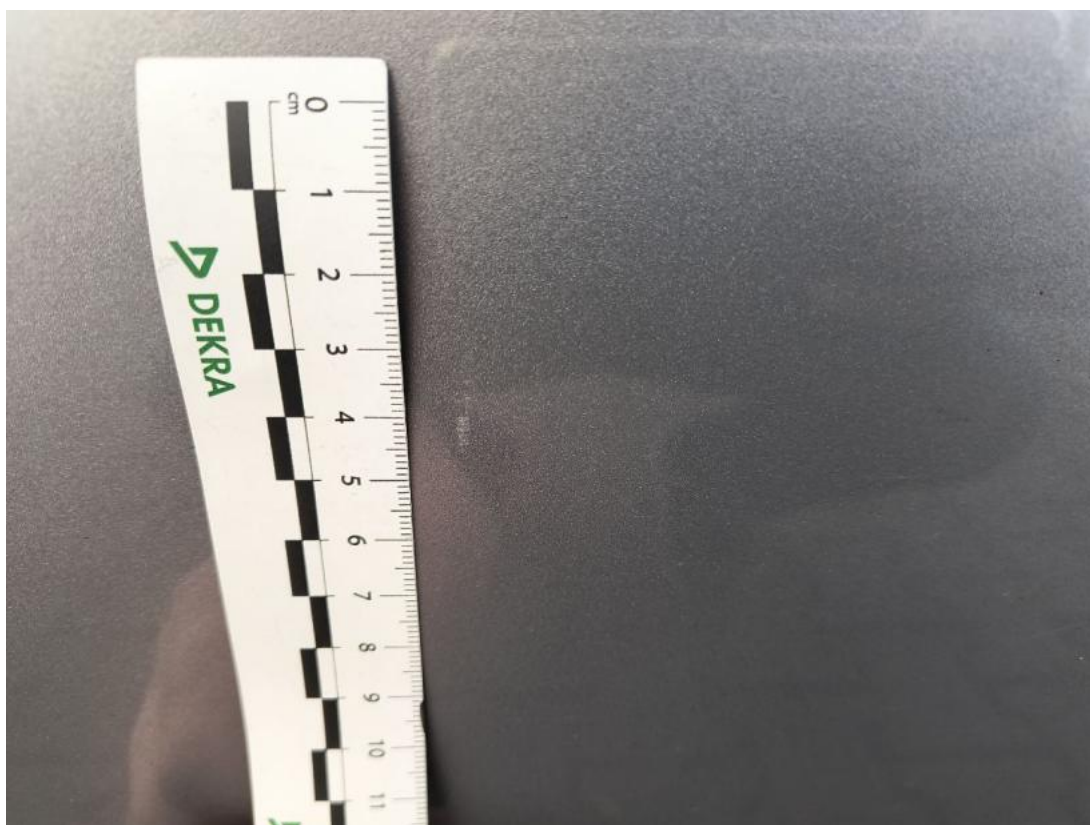
**Fot. 51**

Drzwi przednie P() - Rysa/odprysk 3

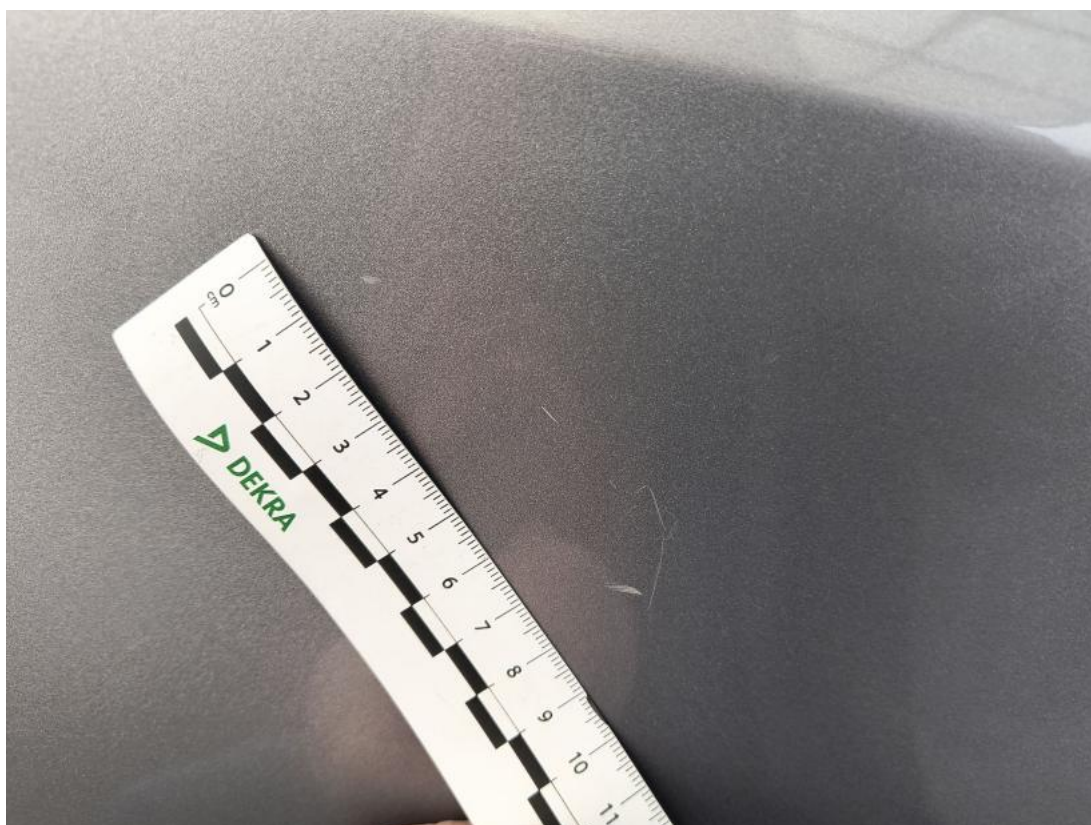
**Fot. 53**  
Drzwi tylne P - Rysa/odprysk 1

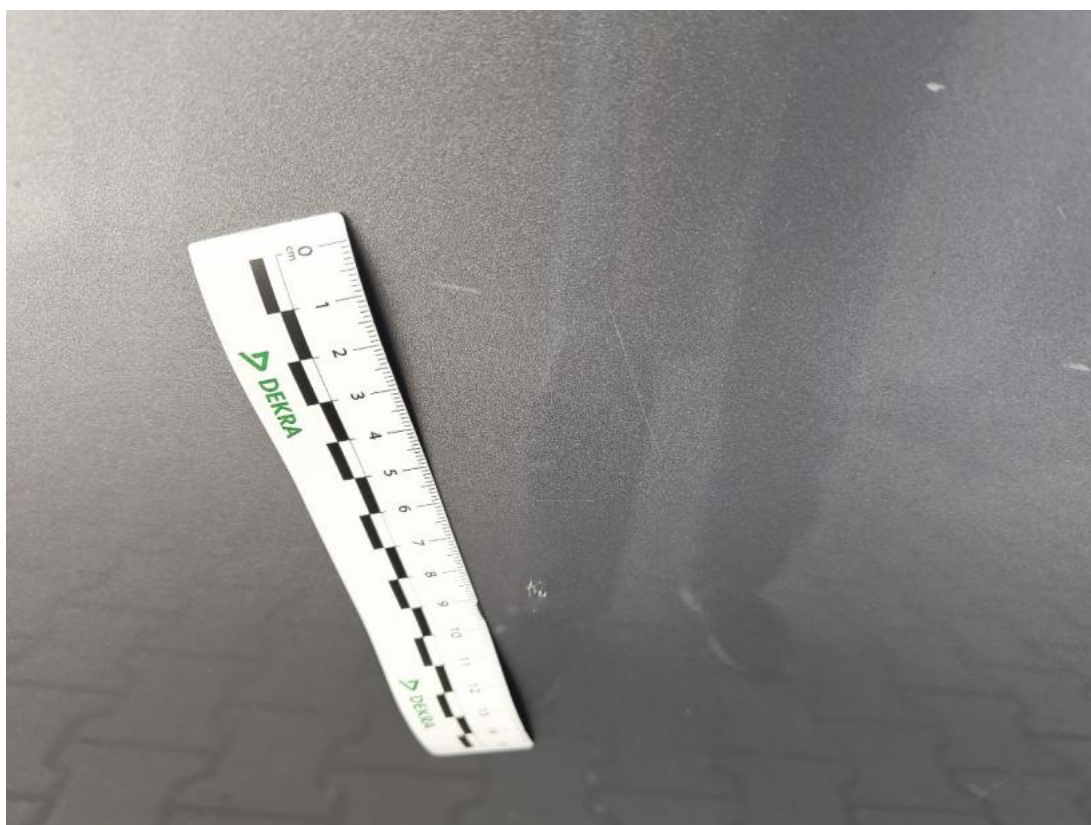
**Fot. 54**  
Drzwi tylne P - Rysa/odprysk 2

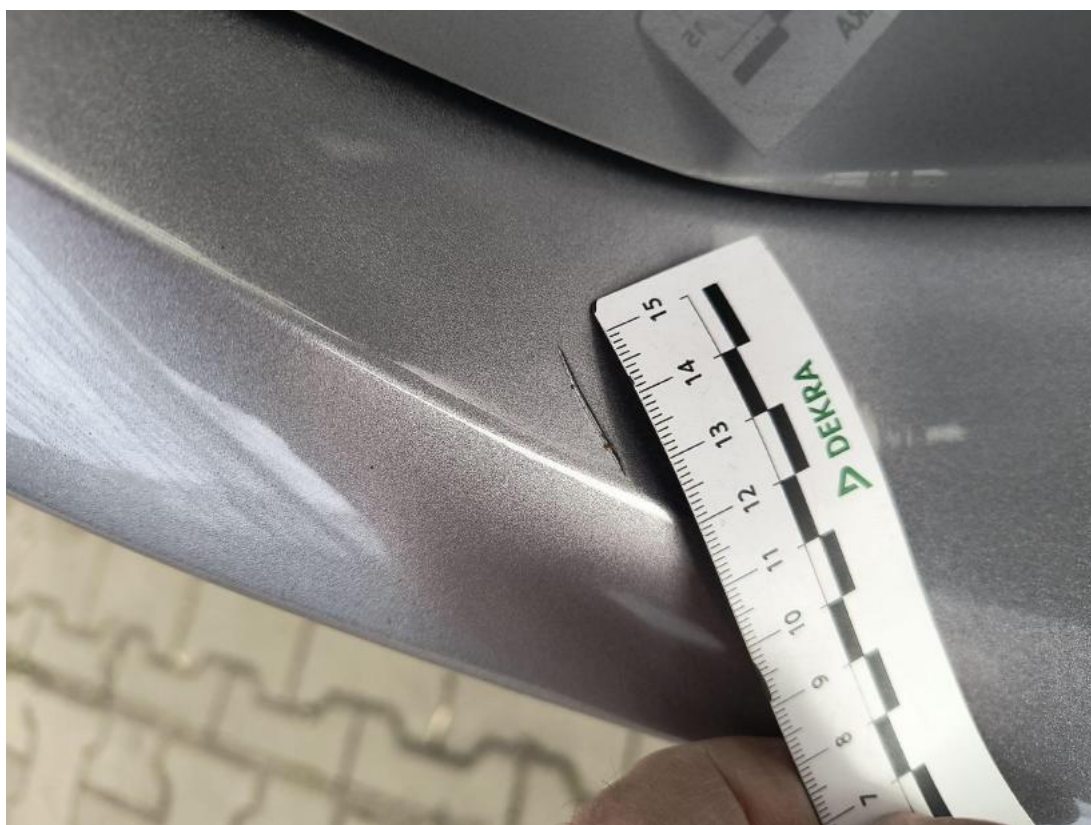
**Fot. 57**

Poz.	Nazwa pozycji	Opis uszkodzeń	Kwalifik.	Naprawa [rbg]
1	Oklładzina zderzaka tylnego	rysa/odprysk, wgniecenie/odkształcenie, rozerwanie	WY	1.9
2	Krąta wlotu powietrza góra zewnętrz. R	uszkodzone sterowanie powietrza	WY	0.2
3	Dach	rysa/odprysk, wgniecenie/odkształcenie	NA	2
4	Błotnik przedni R	rysa/odprysk		
5	Pokrywa przednia	rysa/odprysk

Zderzak tylny - Rysa/odprysk 1

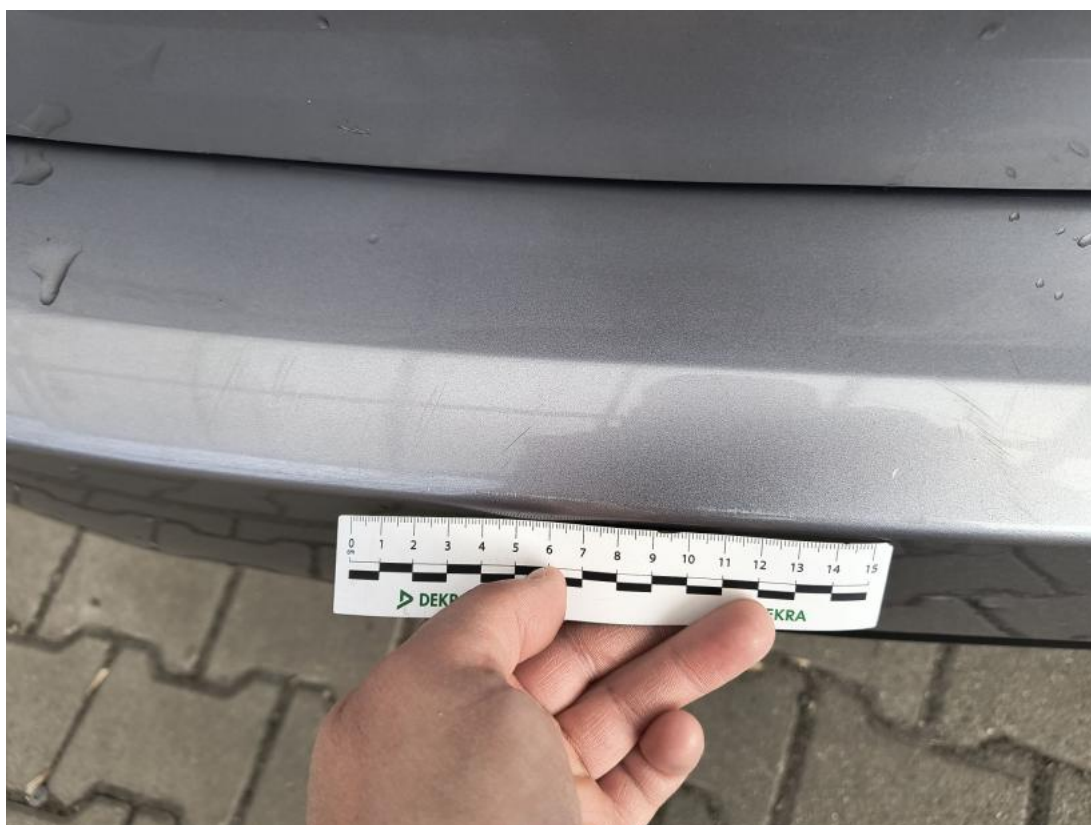
**Fot. 58**

Zderzak tylny - Rysa/odprysk 2

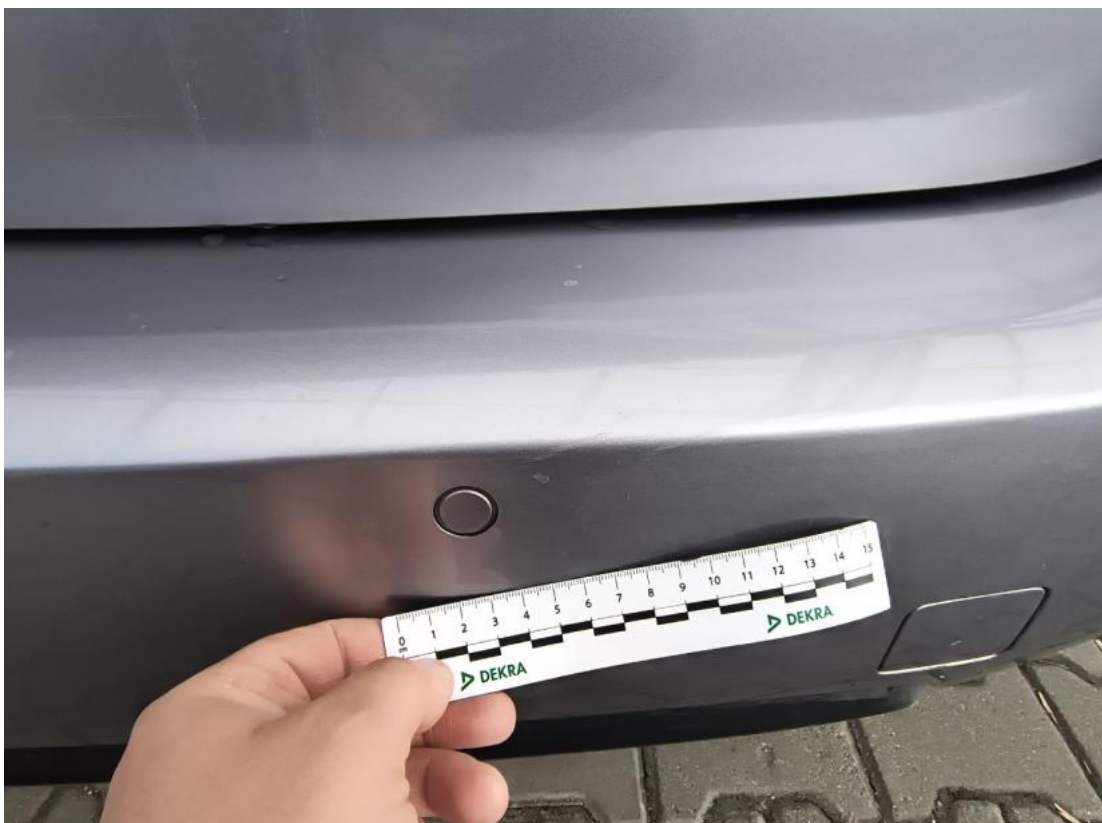
**Fot. 59**

Zderzak tylny() - Rysa/odprysk 3

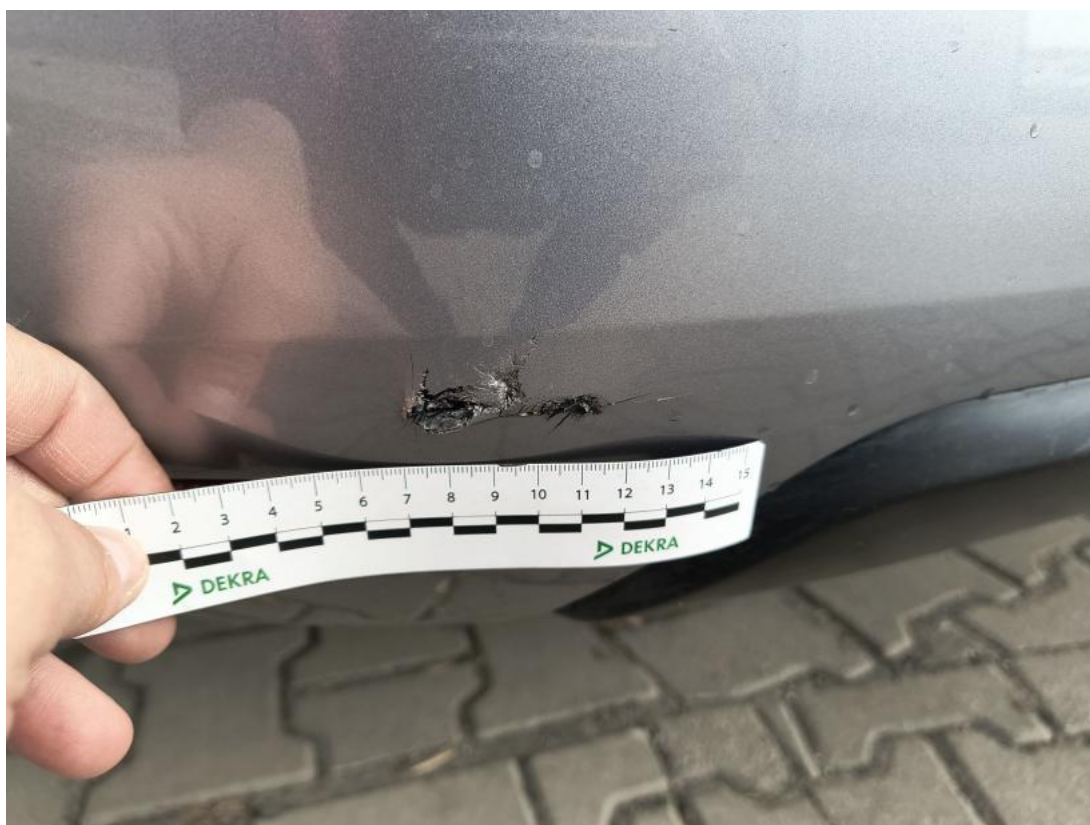
**Fot. 60**

Zderzak tylny - Pęknięcie/rozerwanie 1

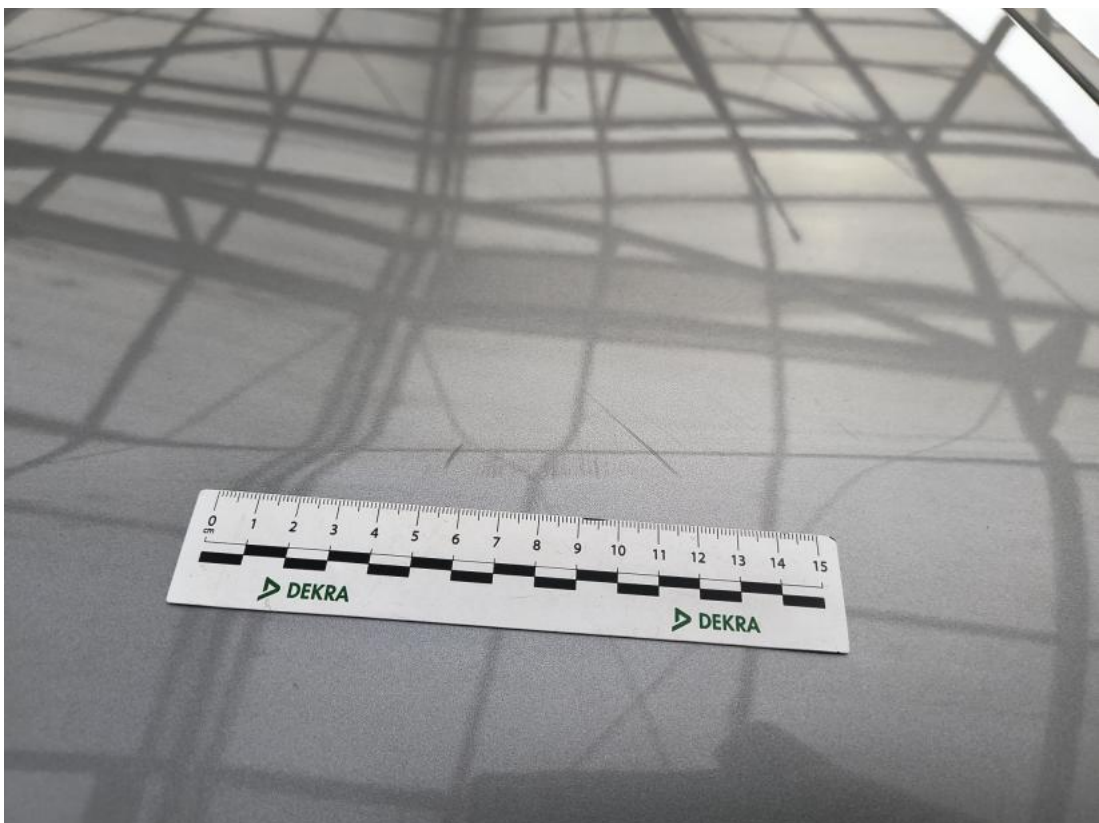
**Fot. 62**

Dach - Rysa/odprysk 1

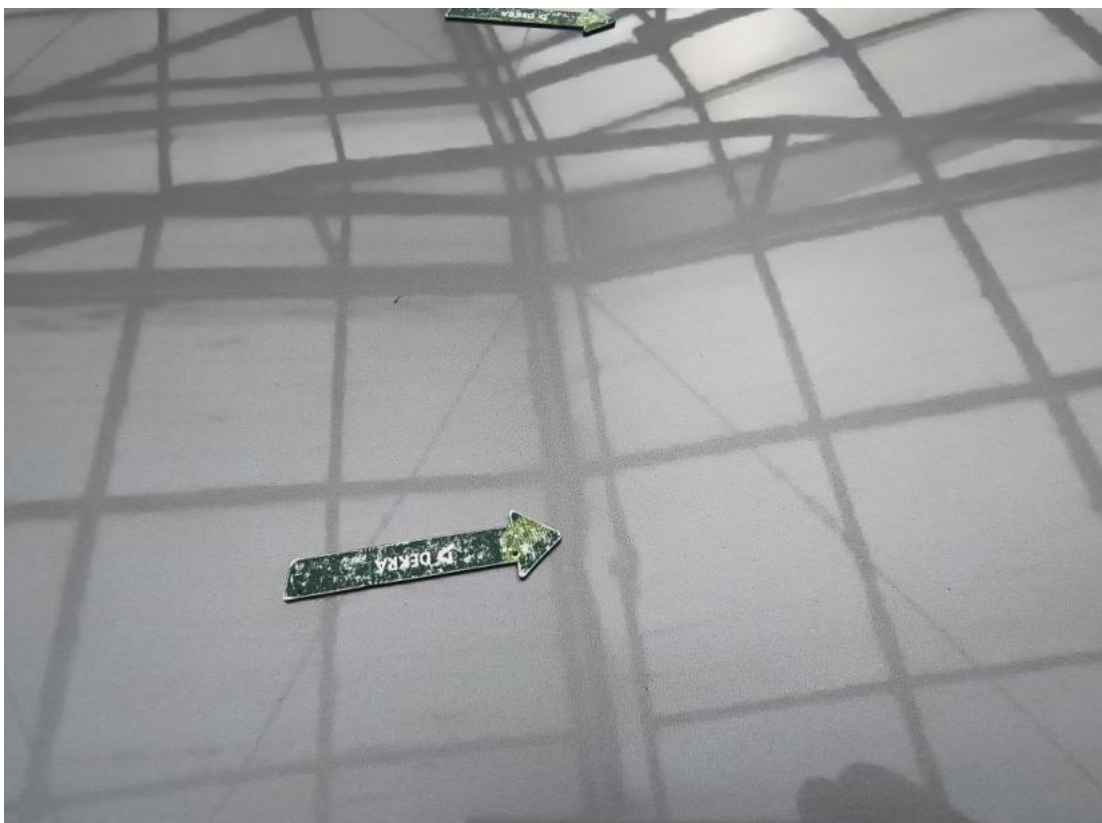
**Fot. 63**

Dach - Wgniecenie/odkształcenie 1

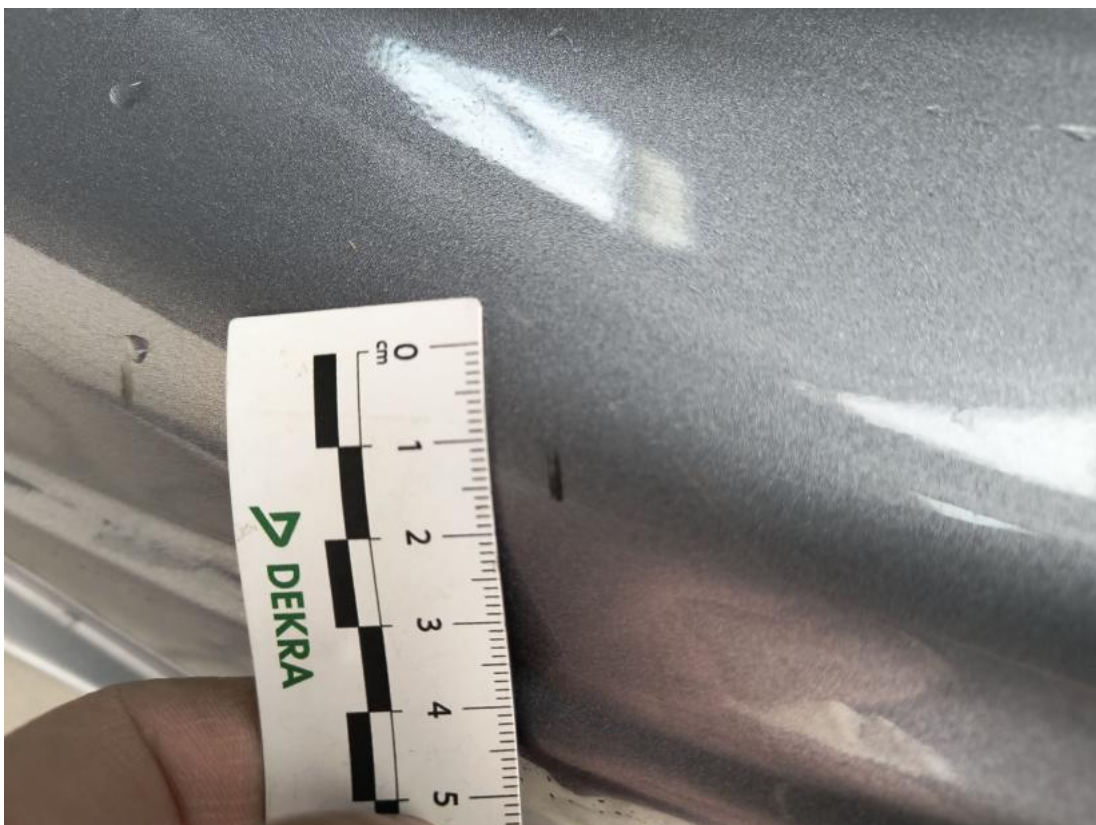
**Fot. 66**

6	Szyba przednia barwiona	rysa/odprysk		
7	Drzwi przednie (nieuzbrojone) L	rysa/odprysk		
8	Drzwi przednie (nieuzbrojone) R	rysa/odprysk		
9	Próg L	rysa/odprysk		
10	Błotnik tylny L	rysa/odprysk, wgniecenie/odkształcenie		
11	Tarcza koła aluminiowa przód R	rysa/odprysk

Błotnik tylny L / Ściana boczna L - Rysa/odprysk 1

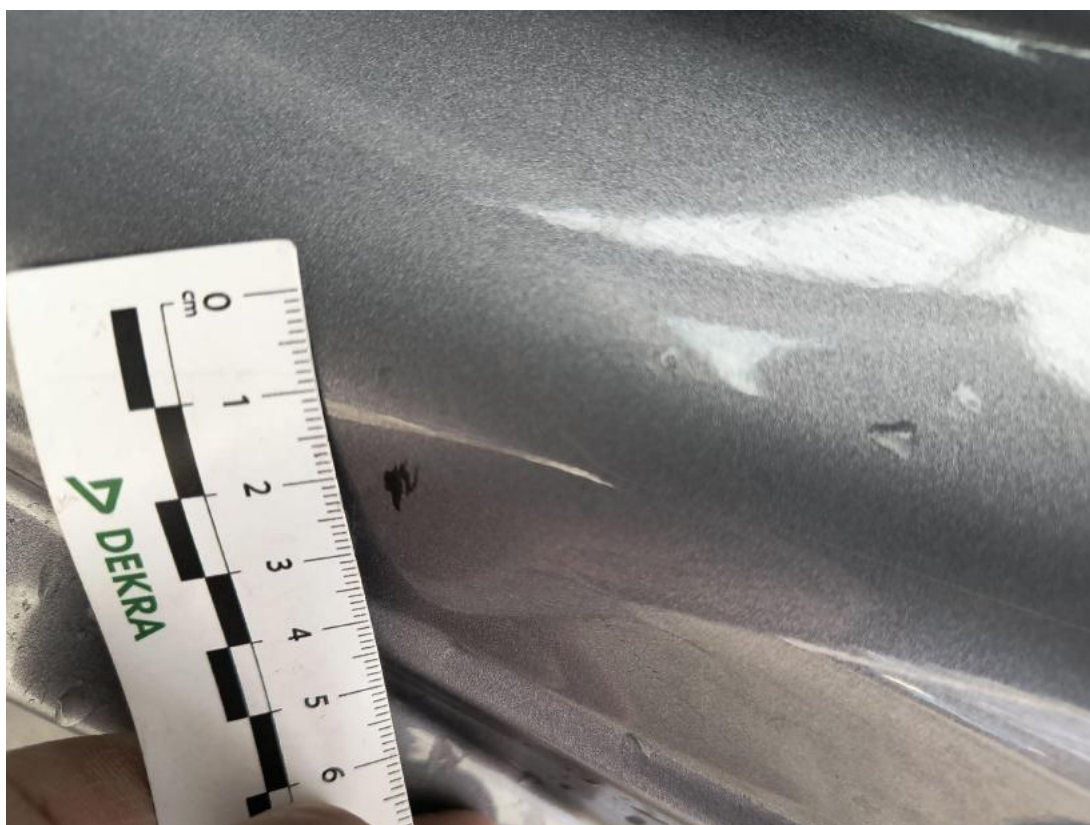
**Fot. 67**

Błotnik tylny L / Ściana boczna L - Rysa/odprysk 2

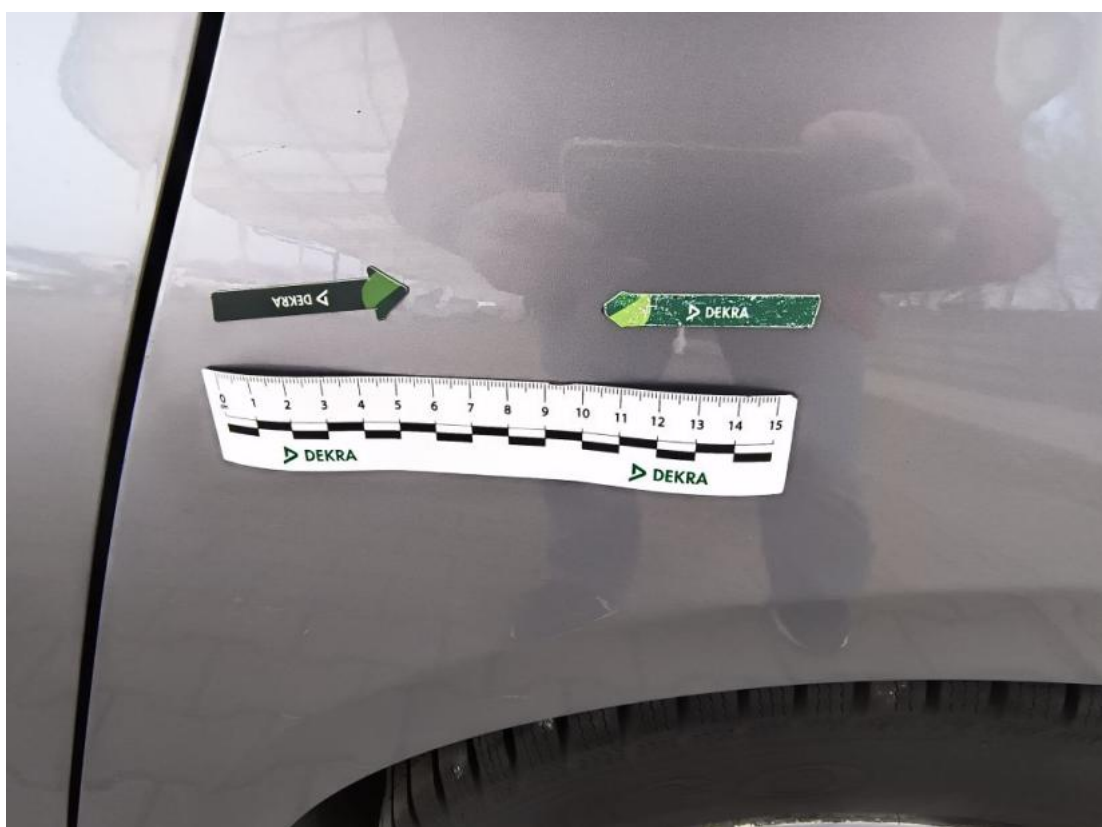
**Fot. 68**

Błotnik tylny L / Ściana boczna L - Wgniecenie/odkształcenie 1

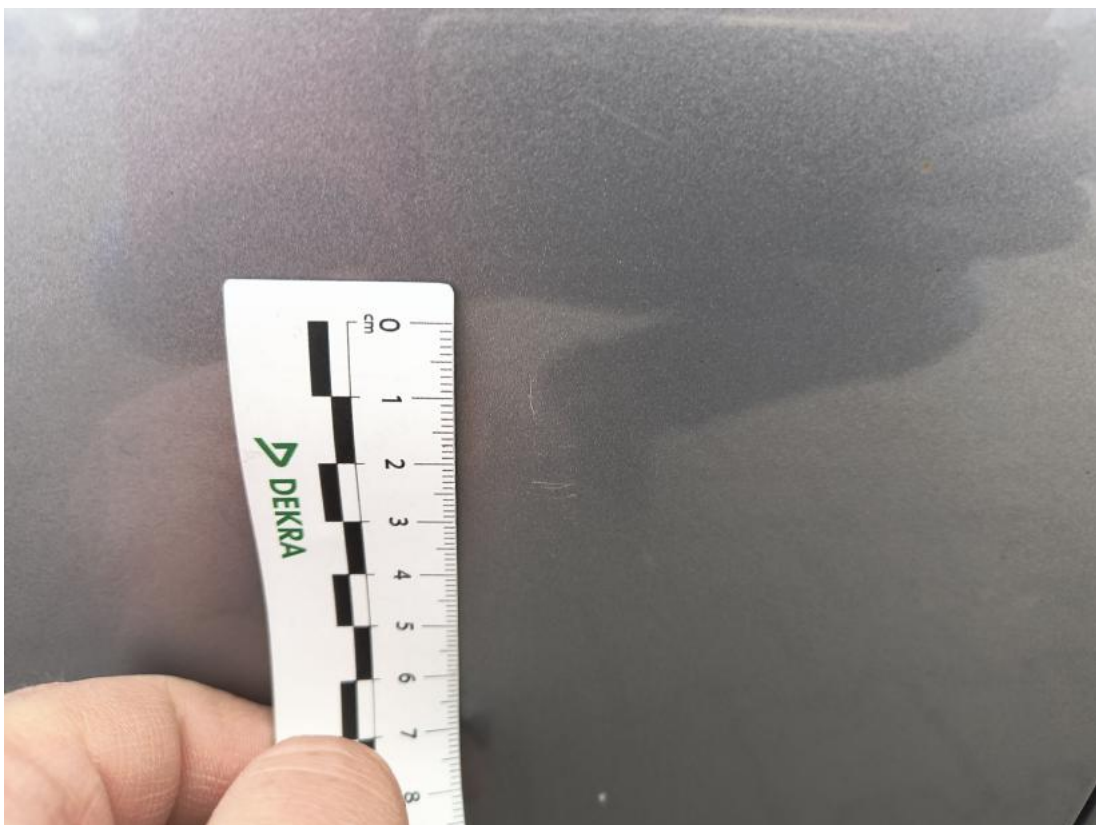
**Fot. 70**

Drzwi przed L - Rysa/odprysk 1

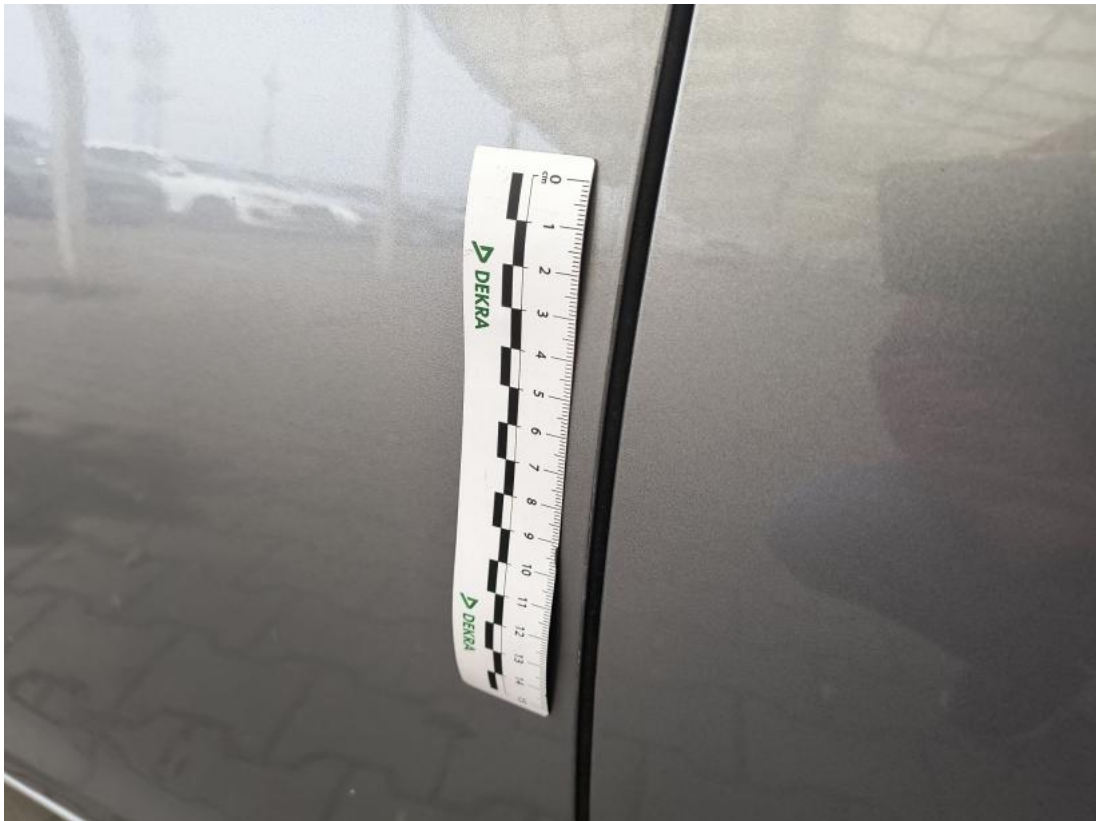
**Fot. 71**

Drzwi przed L - Rysa/odprysk 2

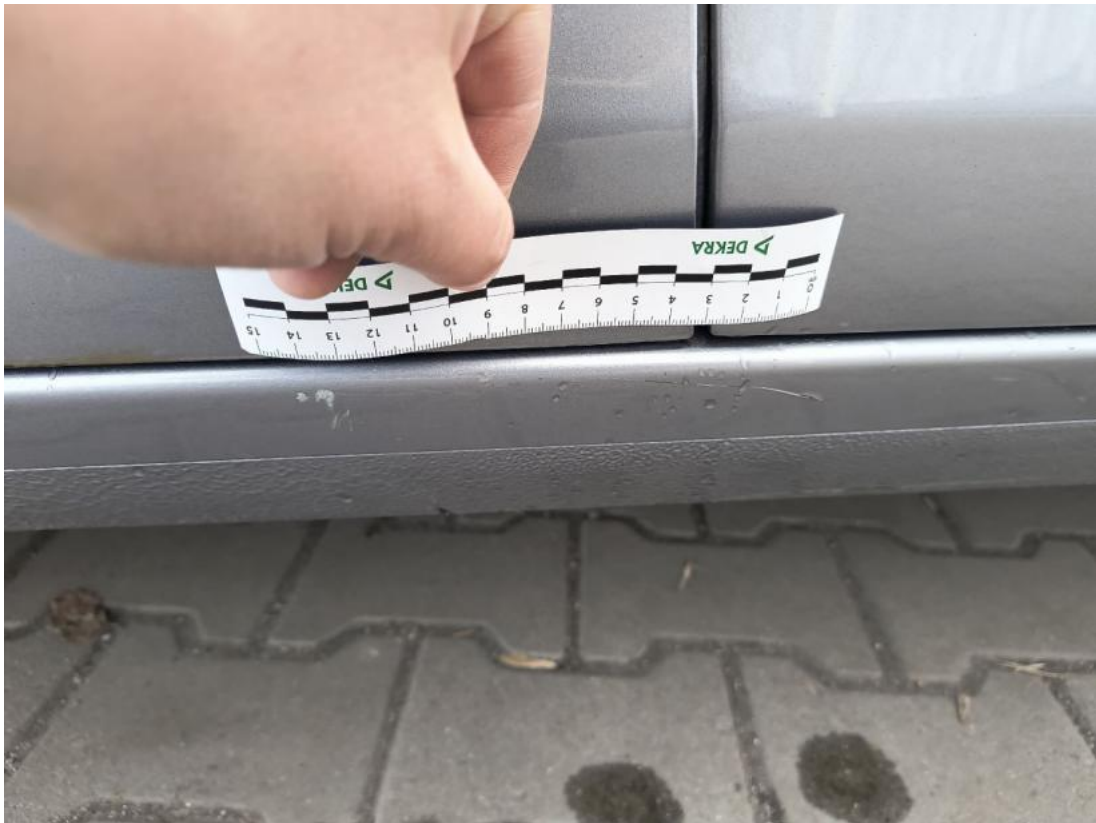
**Fot. 73**  
Próg L - Rysa/odprysk 1

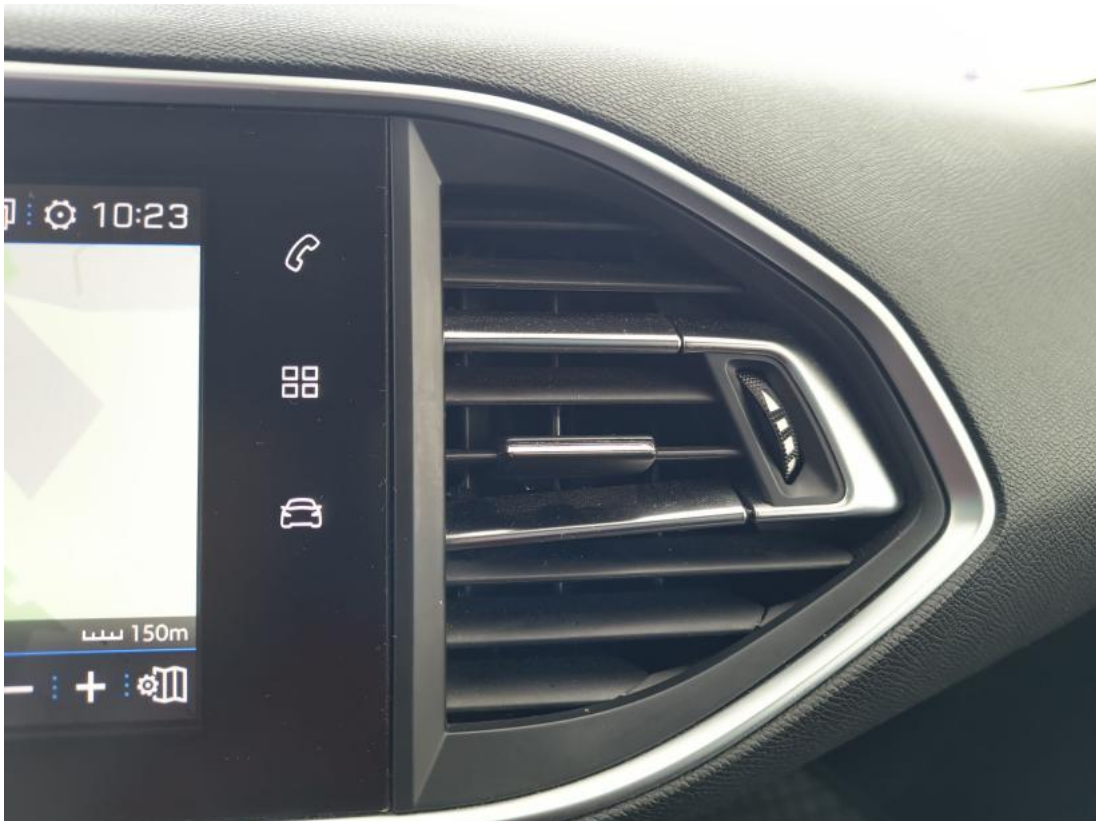
**Fot. 75**  
Dysze nawiewu deski rozdzielczej - Pęknięcie/rozerwanie 1

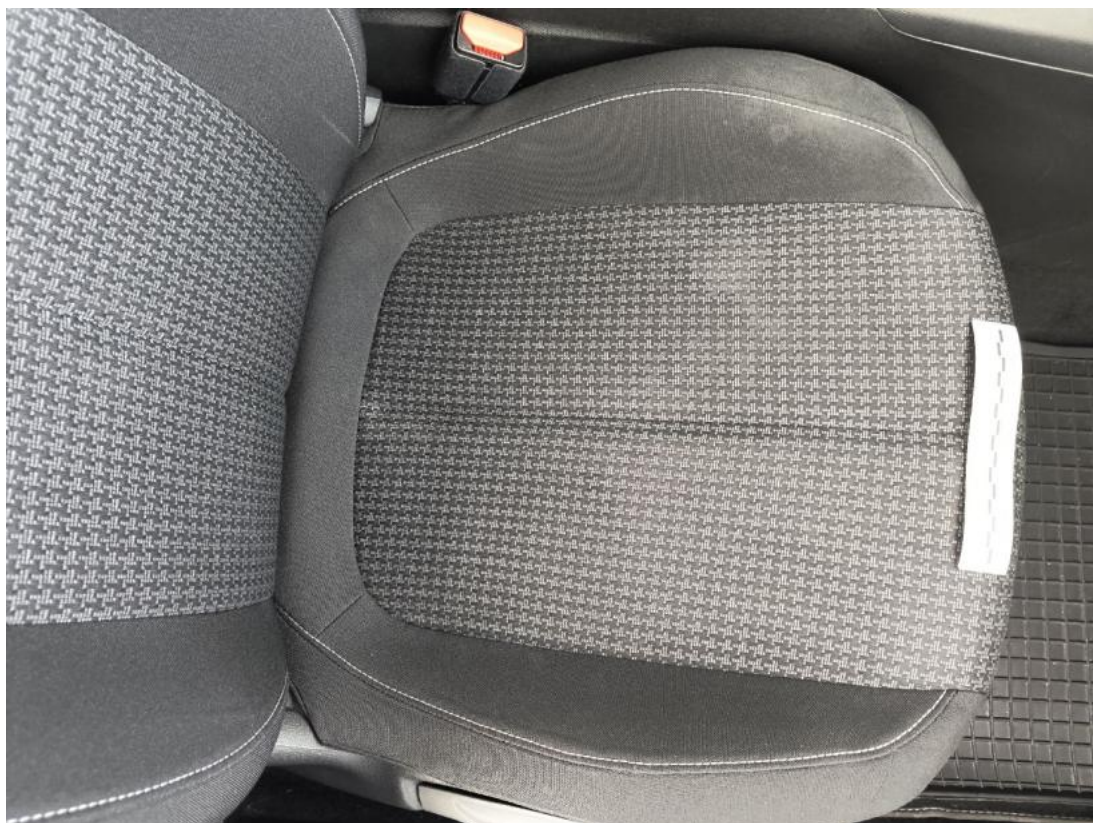
**Fot. 79**  
Fotel prz. praw. - Inne 1

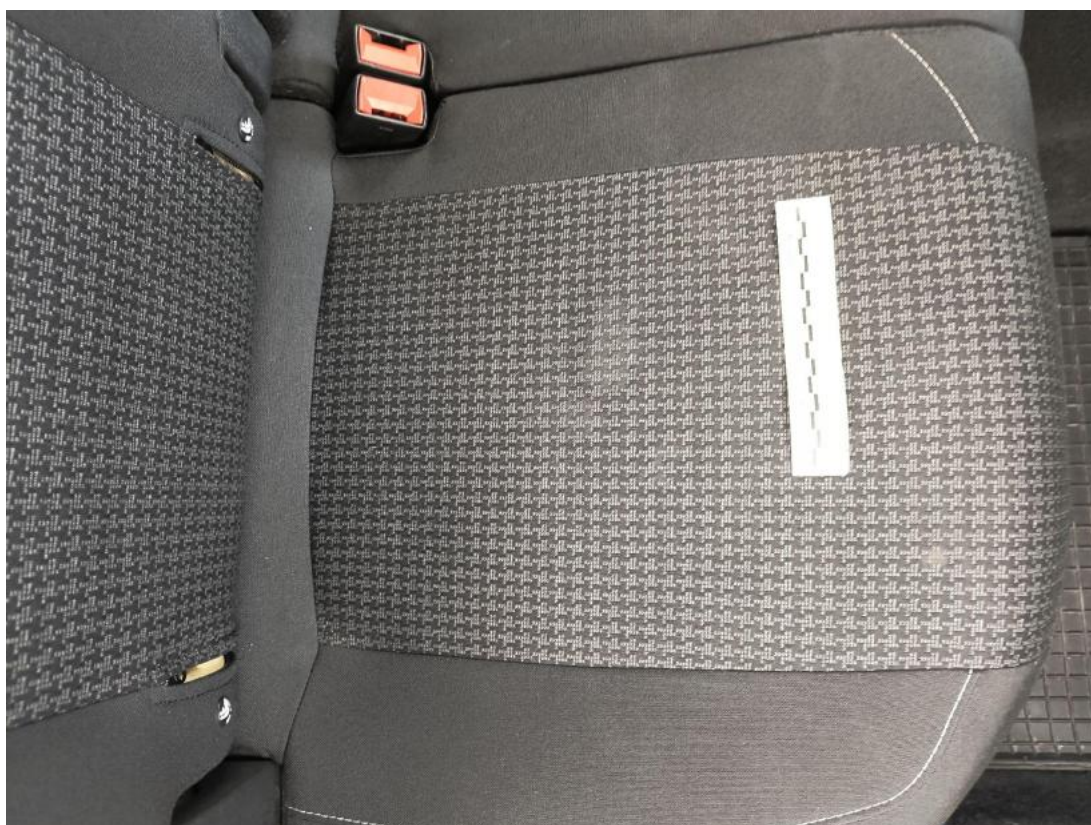
**Fot. 82**

Kanapa tyl. - Inne 1
