## Raport z oględzin pojazdu

Numer raportu	218696/3/26-11401	Data raportu	18-03-2026
Rzeczoznawcy	Leszek Bizański (WSP) mgr inż. Przemysław Ostap	Data oględzin	16-03-2026
Nr zlecenia	PKOM(DZS)/GDA/18974/26/03/03Miejsce oględzin	MASTER1 MYSŁOWICE, OBRZEŻNA P...

Numer identyfikacyjny (VIN)	<b>VF3LCYHZIPJS330281</b>
Marka, model	PEUGEOT 308 SW 17-21
Typ, wersja	308 SW 1.5 BlueHDi Active S&S
Numer rejestracyjny	SK3A318
Silnik (rodz./poj./moc)	diesel/1499 ccm/96 kW
Stan licznika	137 189 km
Data 1. rej./rok prod.	14-08-2018/2018
Data nast. bad. techn.	29-08-2026
Nadwozie	KOM 5/5
Lakier	szary/METALIK
Skrzynia biegów	manualna

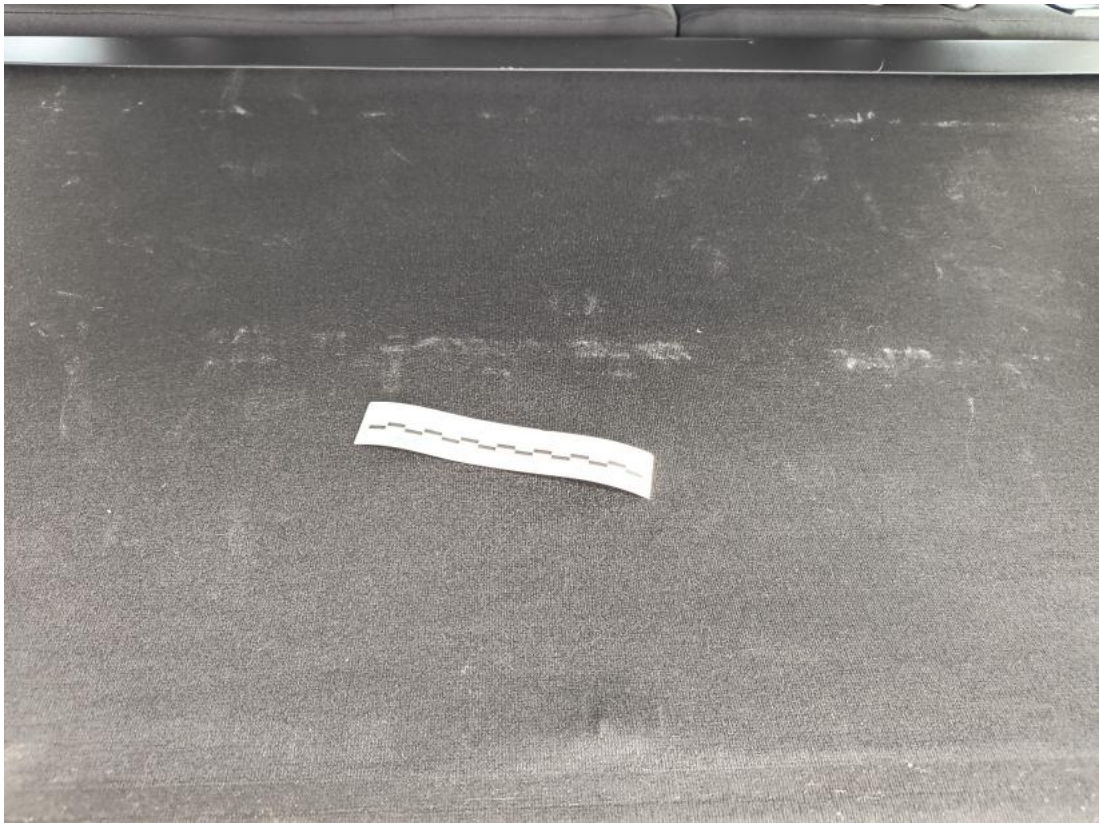
**Fot. 85**

Półka/roleta tylna - Inne 1
