Raport z oględzin pojazdu

Numer raportu	218762/3/26-11401	Data raportu	23-03-2026
Rzeczoznawcy	Rafał Stróżyk (WSP) mgr inż. Przemysław Ostap	Data oględzin	18-03-2026
Nr zlecenia	PKOM(DZS)/GDA/23163/26/03/16	Miejsce oględzin	MM CARS WROCLAW PZS, WYŚCIGO...

Numer identyfikacyjny (VIN)	WF0JXXWPCHPK44821
Marka, model	FORD S-MAX 19-23
Typ, wersja	S-MAX 2.5 Hybrid Titanium CVT
Numer rejestracyjny	WJ8879L
Silnik (rodz./poj./moc)	benz./2483 ccm/140 kW
Stan licznika	191 709 km
Data 1. rej./rok prod.	08-05-2023/2023
Data nast. bad. techn.	31-03-2026
Nadwozie	VAN 5/5
Lakier	grafitowy/METALIK
Skrzynia biegów	automatyczna

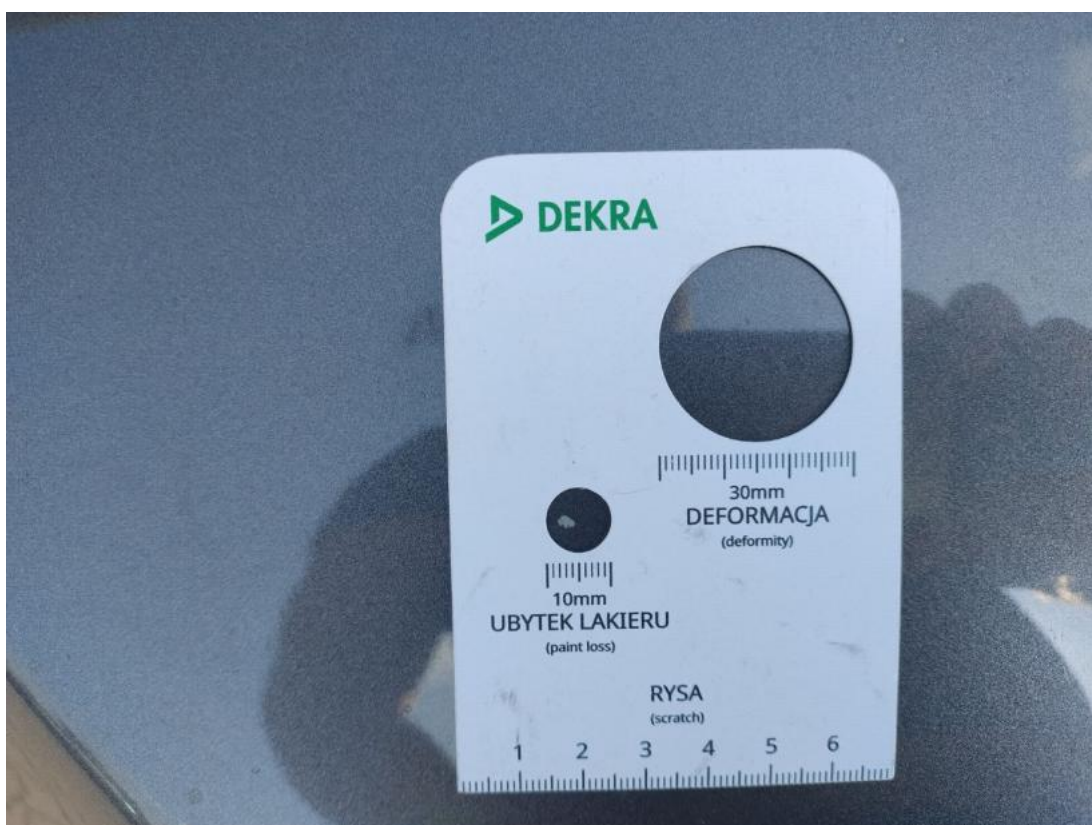
Fot. 40

Pokrywa komory silnika - Rysa/odprysk 1

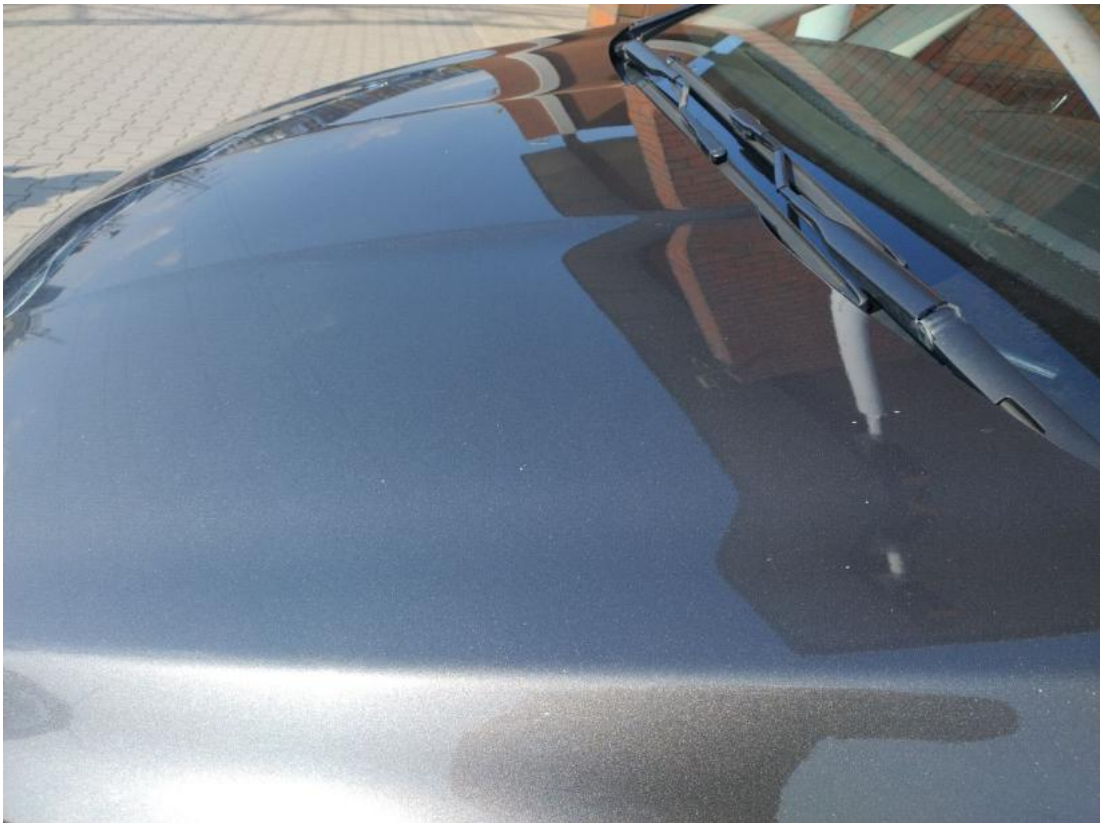
Fot. 41

Pokrywa komory silnika - Rysa/odprysk 2

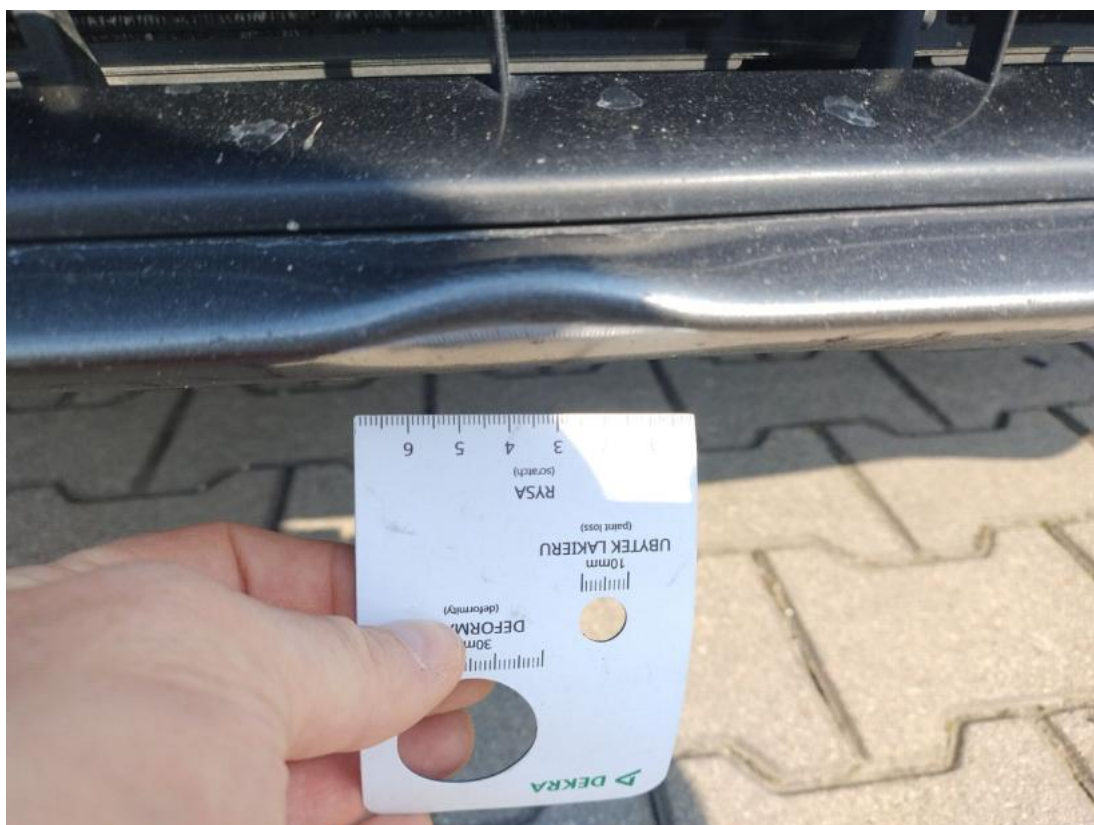
Fot. 44

Poz.	Nazwa pozycji	Opis uszkodzeń	Kwalifik.	Naprawa [rbg]
1	Spoiler czołowy	rysa/odprysk, wgniecenie/odkształcenie	NA	1
2	Drzwi przednie (nieuzbrojone) R	rysa/odprysk	NA	0.5
3	Drzwi tylne (nieuzbrojone) L	rysa/odprysk	NA	0.5
4	Okładzina zderzaka tylnego	rysa/odprysk, wgniecenie/odkształcenie	NA	0.8
5	Błotnik tylny, część dolna L	rysa/odprysk, wgniecenie/odkształcenie, ślady korozji	NA	0.5
6	Tarcza koła aluminiowa przód R	rysa/odprysk, ubytki materiału	NA	2
7	Pokrywa przednia	rysa/odprysk

Zderzak - Wgniecenie/odkształcenie 1

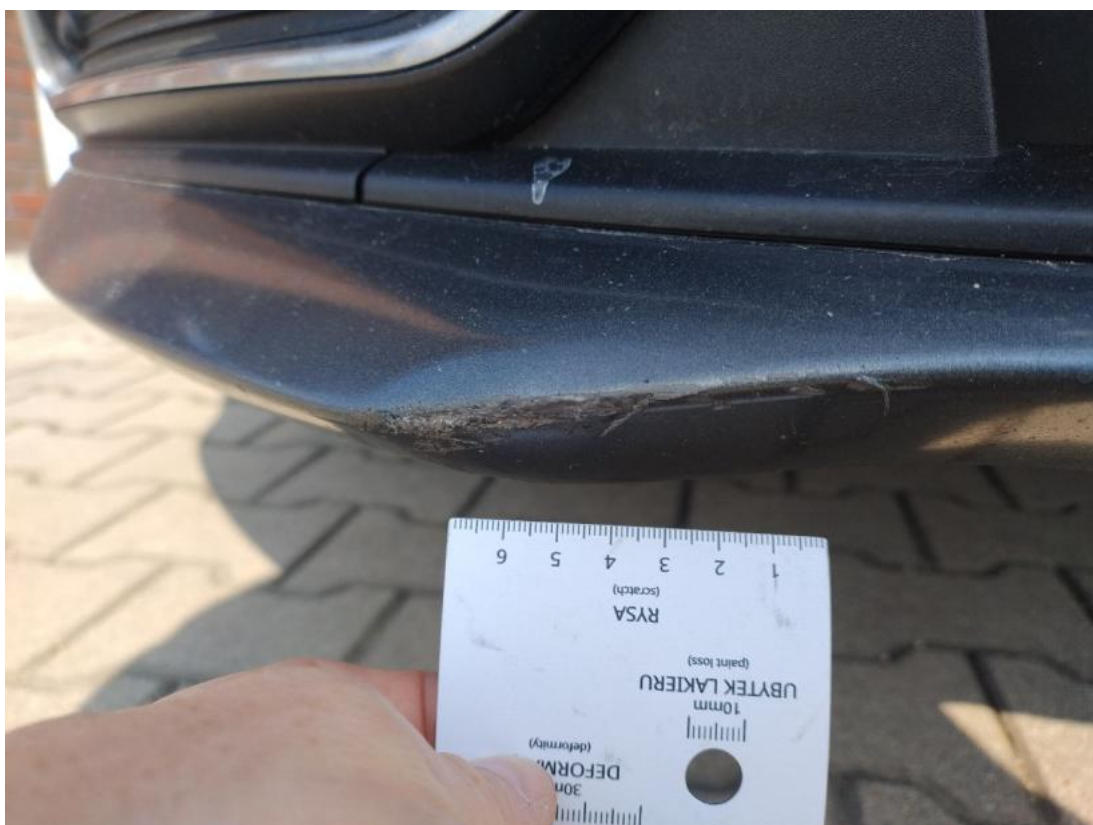
Fot. 45
Zderzak - Wgniecenie/odkształcenie 2

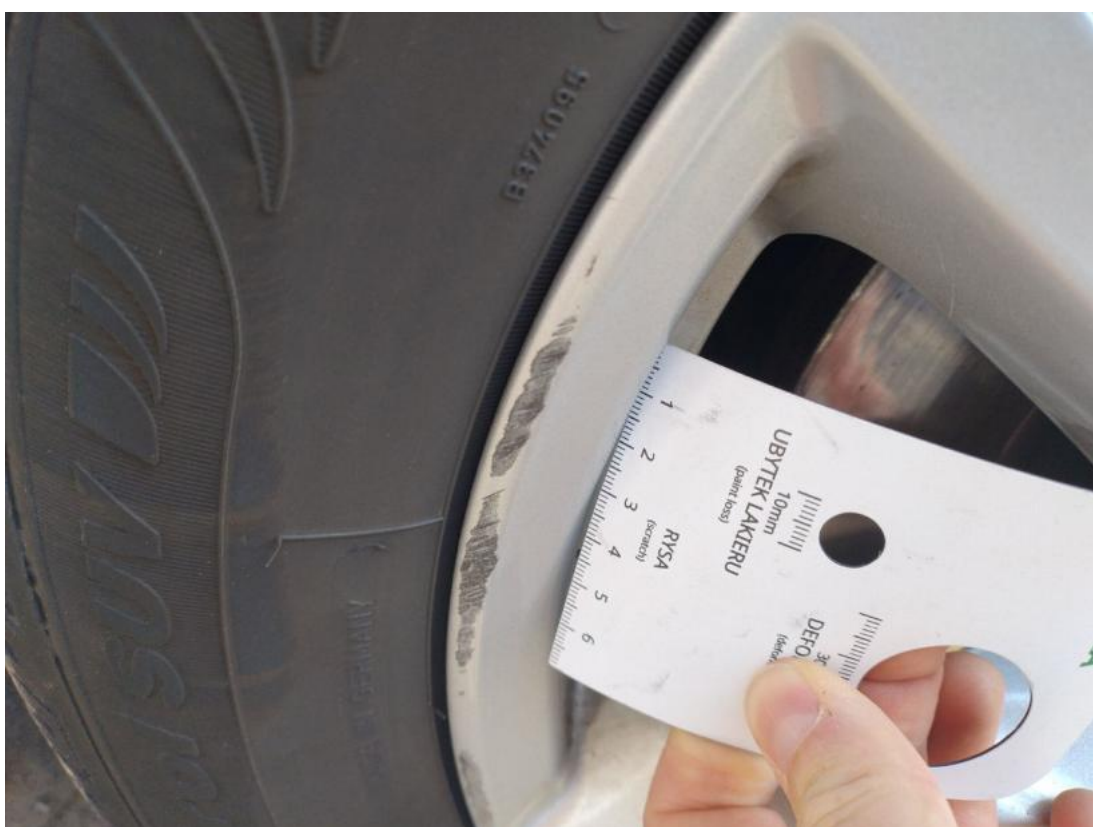
Fot. 46
Felga aluminiowa przednia P - Wgniecenie/odkształcenie 1

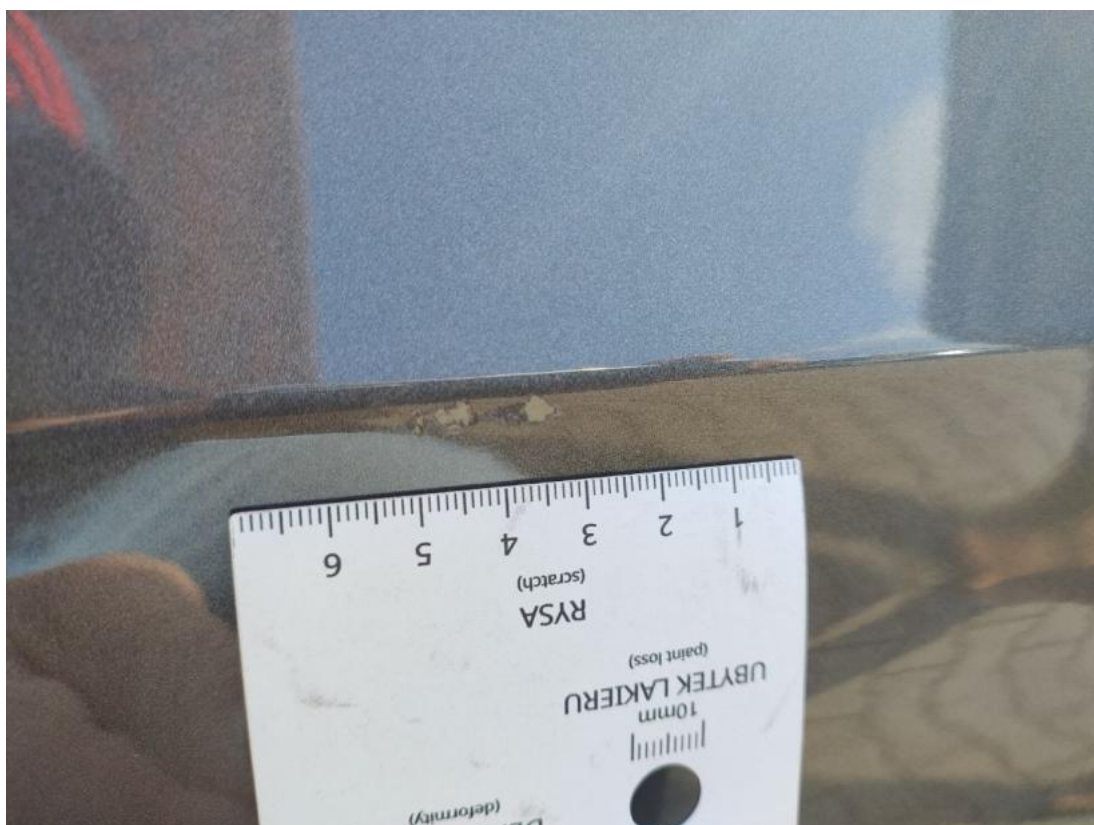
Fot. 47

Drzwi przednie P - Rysa/odprysk 1

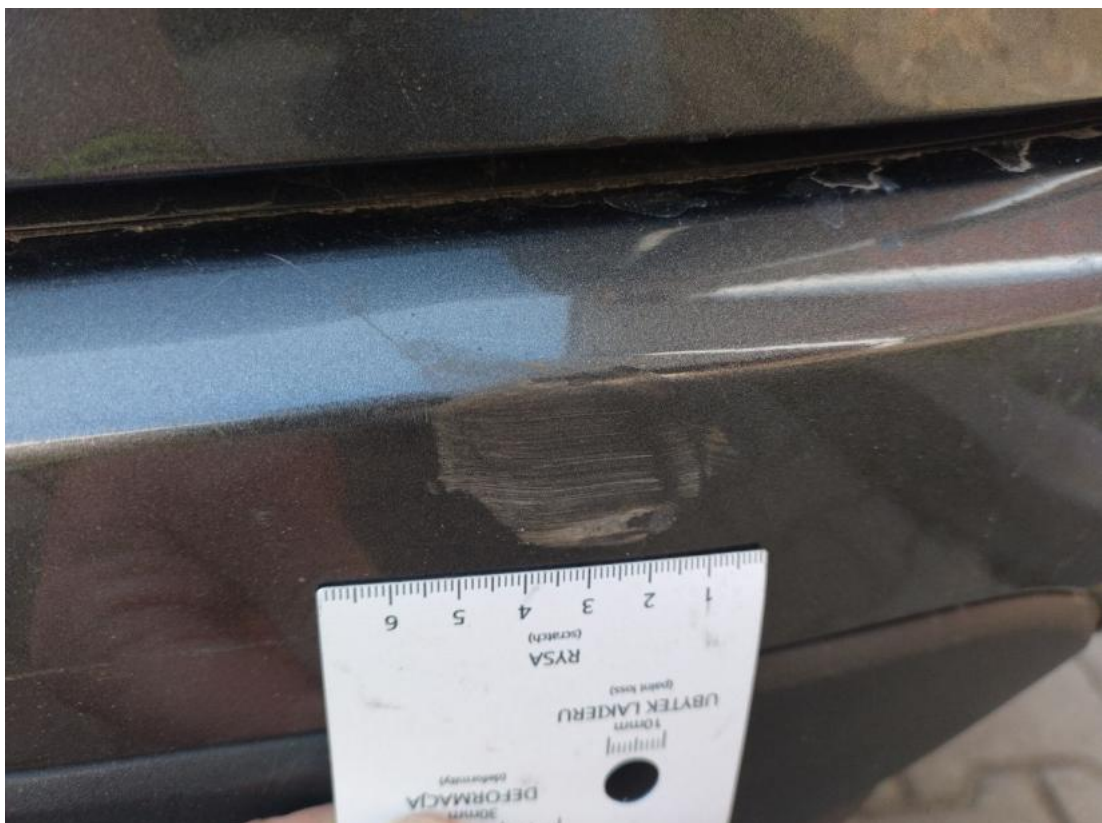
Fot. 50

Zderzak tylny - Wgniecenie/odkształcenie 1

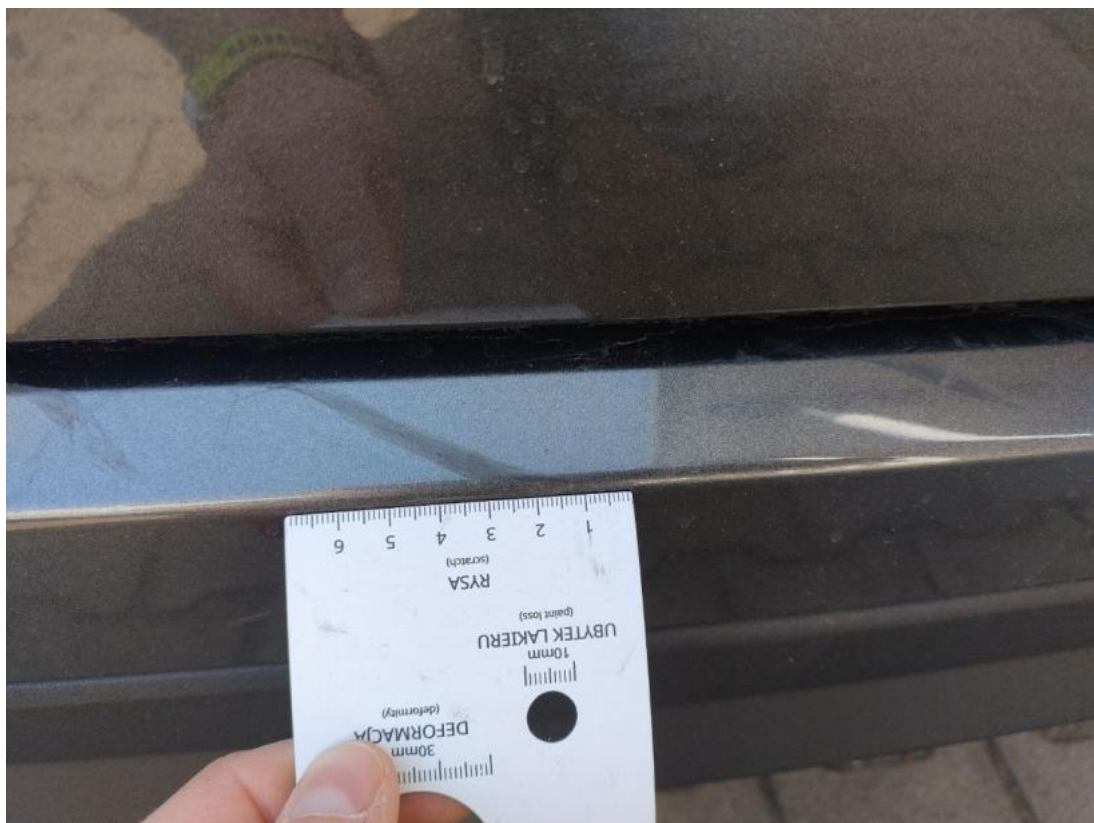
Fot. 51

Zderzak tylny - Wgniecenie/odkształcenie 2

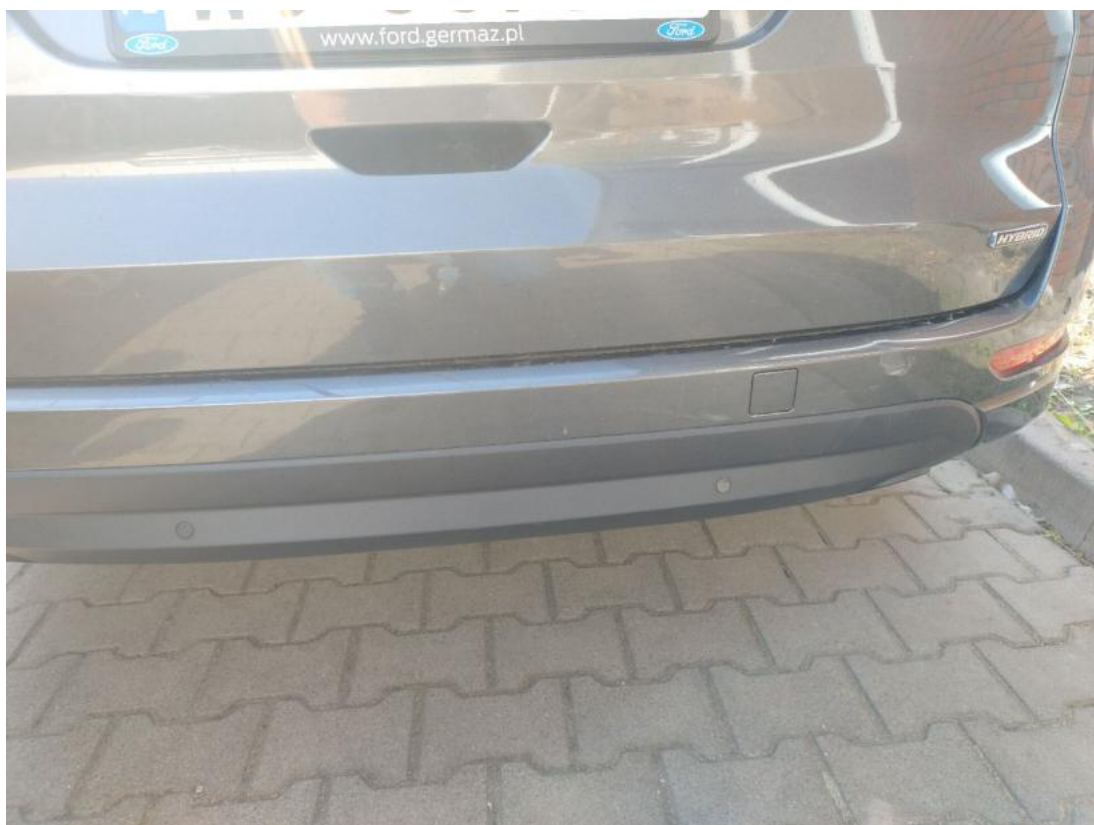
Fot. 52

Zderzak tylny() - Wgniecenie/odkształcenie 3

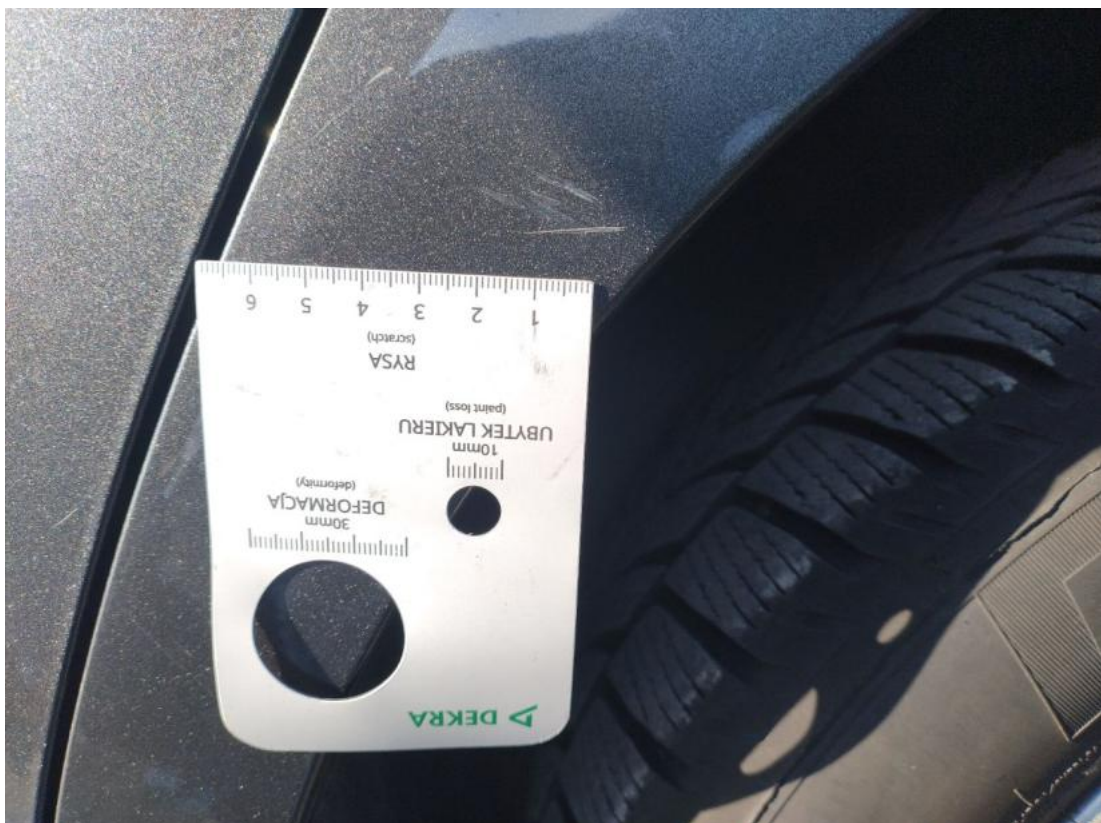
Fot. 54

Błotnik tylny L / Ściana boczna L - Rysa/odprysk 1

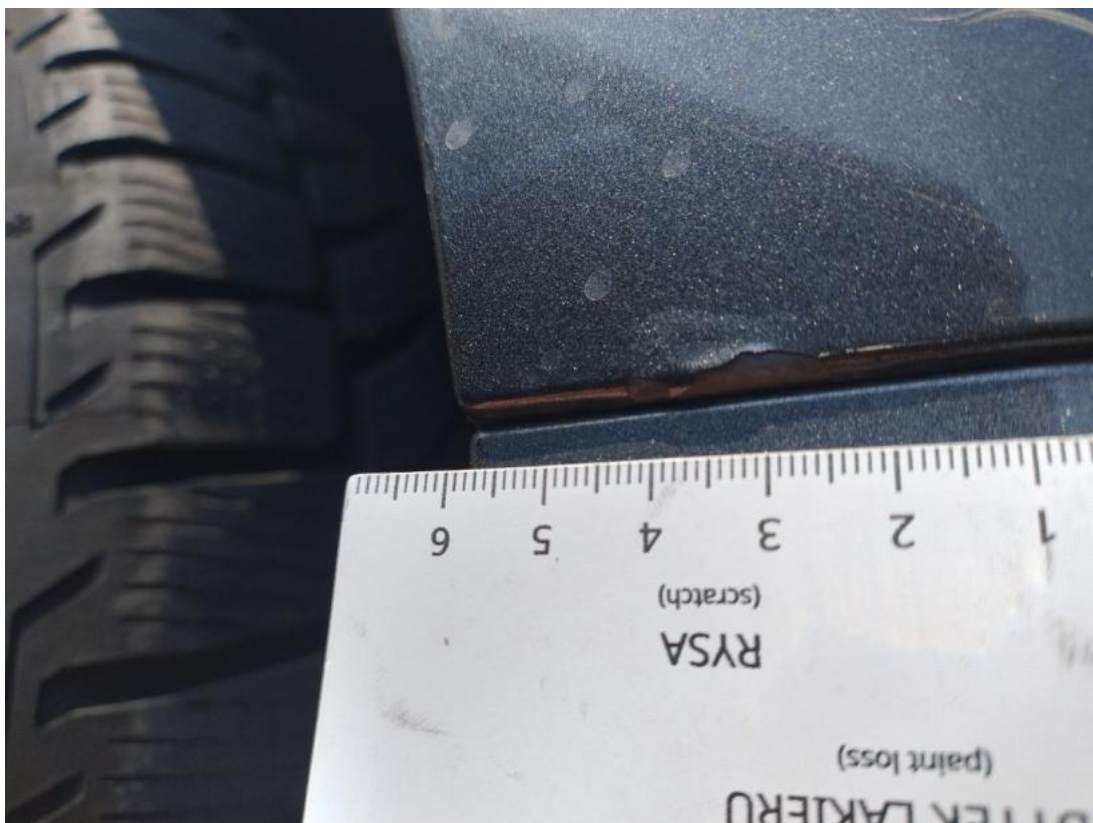
Fot. 55

Błotnik tylny L / Ściana boczna L - Wgniecenie/odkształcenie 1

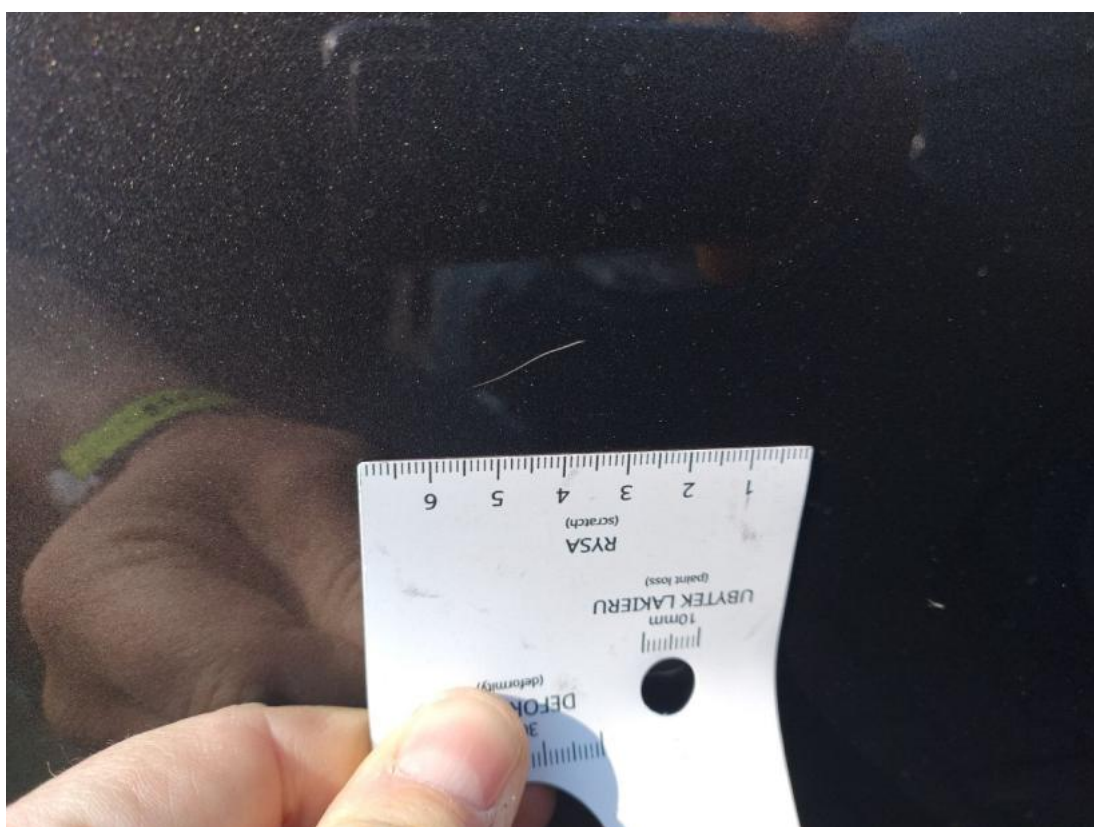
Fot. 58
Drzwi tylne L - Rysa/odprysk 1

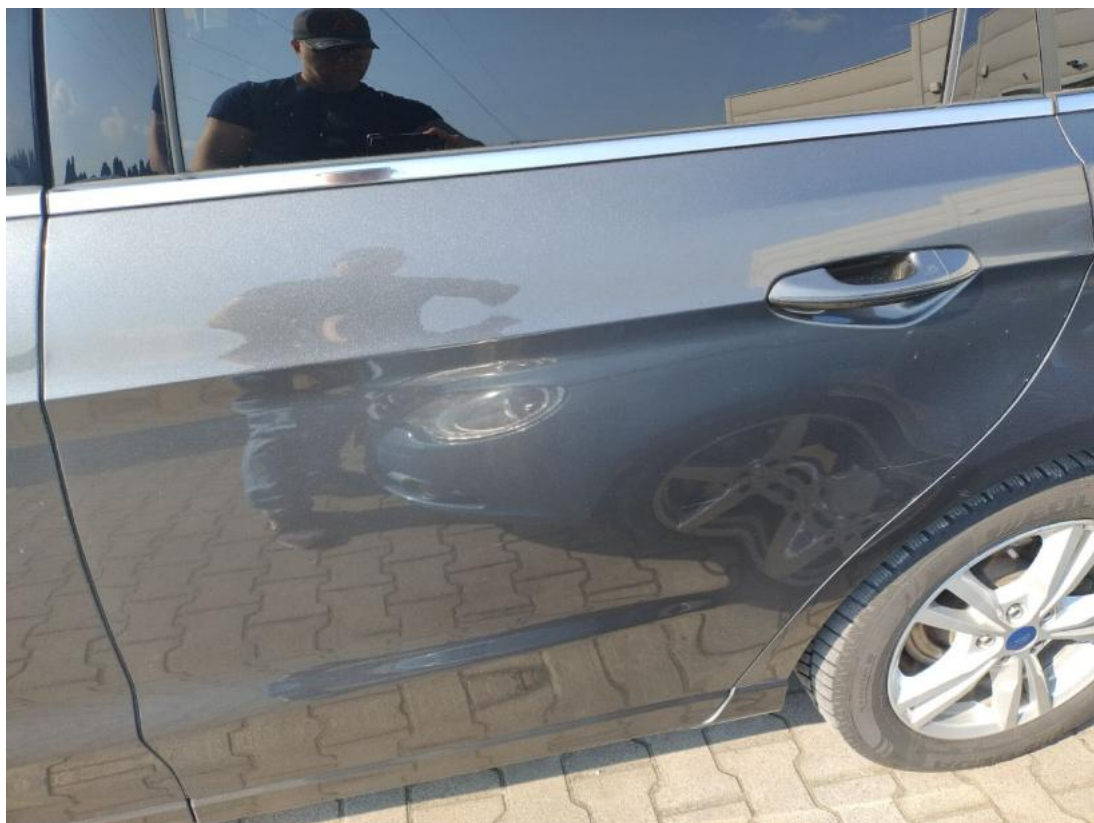
Fot. 59
Drzwi tylne L - Rysa/odprysk 2

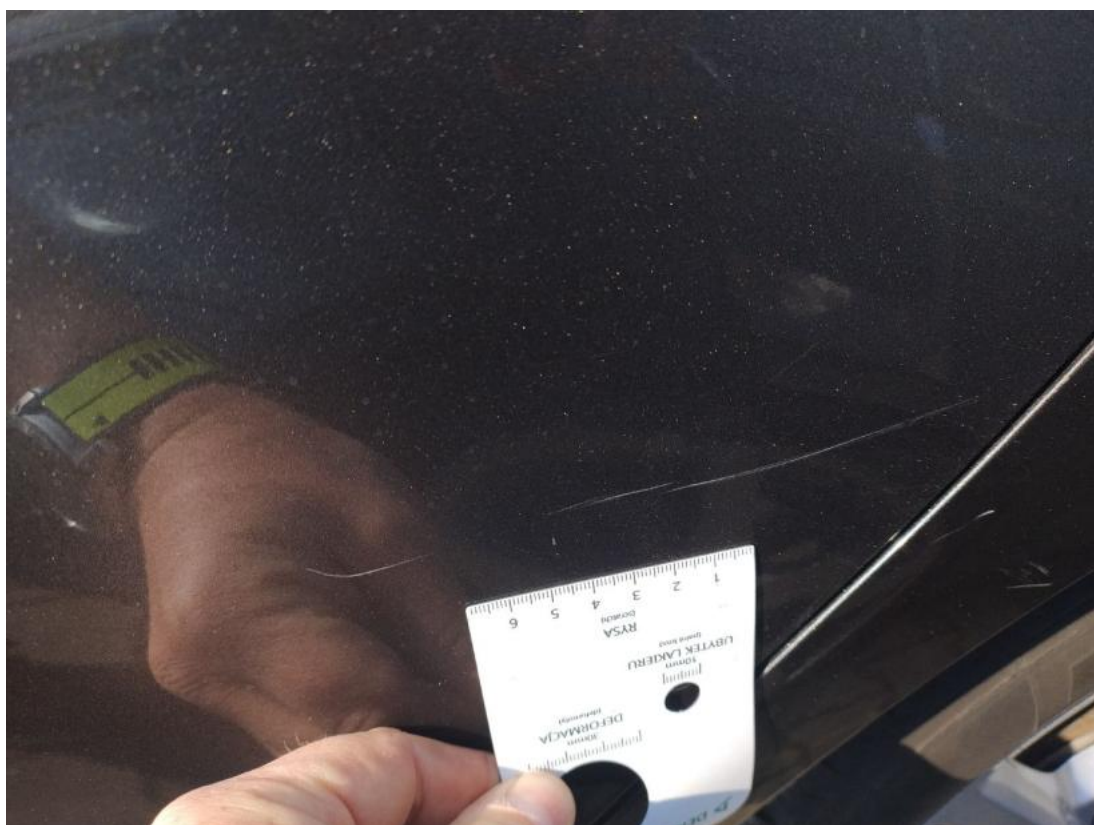
Fot. 60
Drzwi tylne L() - Rysa/odprysk 3
