Raport z oględzin pojazdu

Numer raportu	425746/3/26-9570	Data raportu	23-03-2026
Rzeczoznawca	Maciej Gruszczyński	Data oględzin	20-03-2026
Nr zlecenia	PKOM(DZS)/GDA/23495/26/03/17	Miejsce oględzin	Baczyńskiego 5A, 05-092 Łomianki, 05-...

Numer identyfikacyjny (VIN)	W0VZRHNS6KS041400
Marka, model	OPEL Grandland X 17-21
Typ, wersja	Grandland X 1.2 T GPF Elite S...
Numer rejestracyjny	WD4780M
Silnik (rodz./poj./moc)	benz./1199 ccm/96 kW
Stan licznika	120 042 km
Data 1. rej./rok prod.	29-03-2019/2018
Data nast. bad. techn.	27-03-2026
Nadwozie	KOM 5/5
Lakier	szary/2-warstwowy metalizowany
Skrzynia biegów	automatyczna

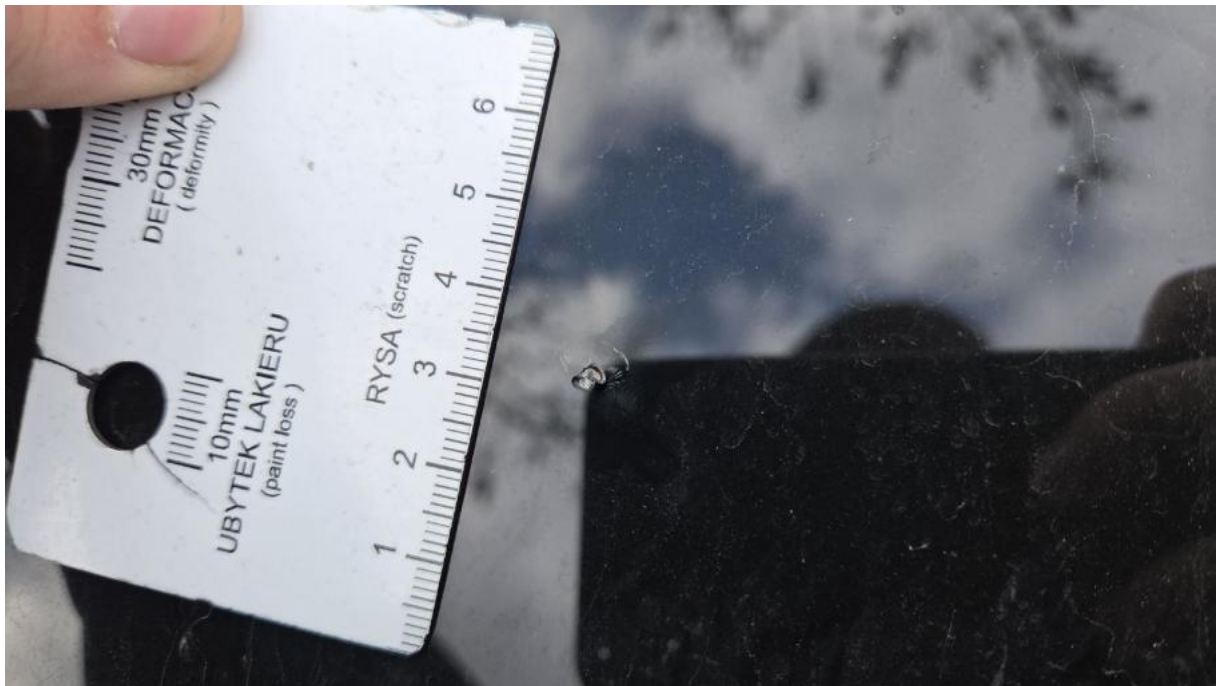
Fot. 33

Szyba czołowa - Pęknięcie/rozerwanie 1

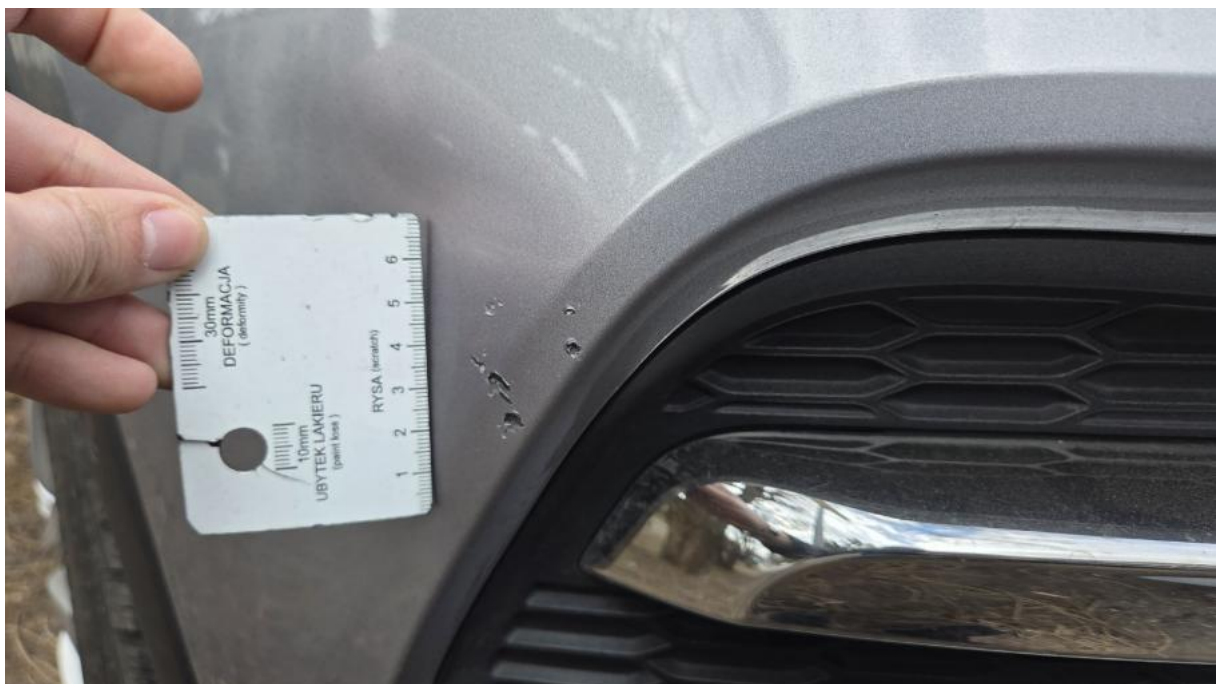
Fot. 34

Zderzak - Rysa/odprysk 1

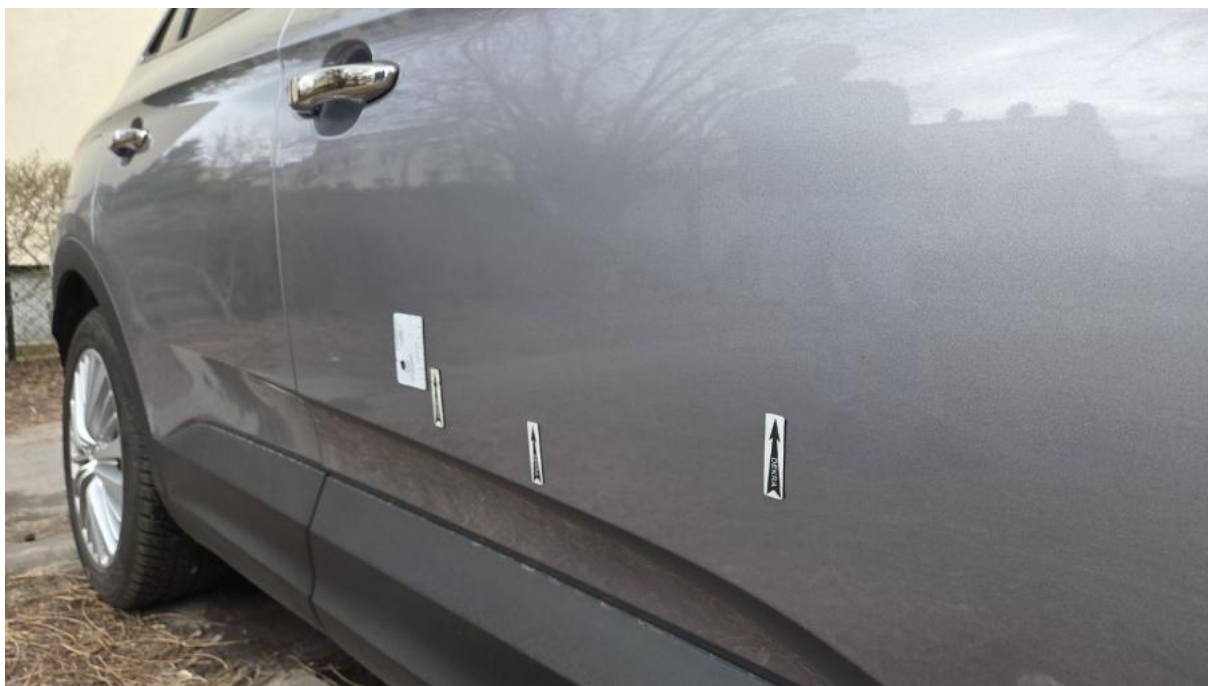
Fot. 35

Drzwi przednie P - Wgniecenie/odkształcenie 1

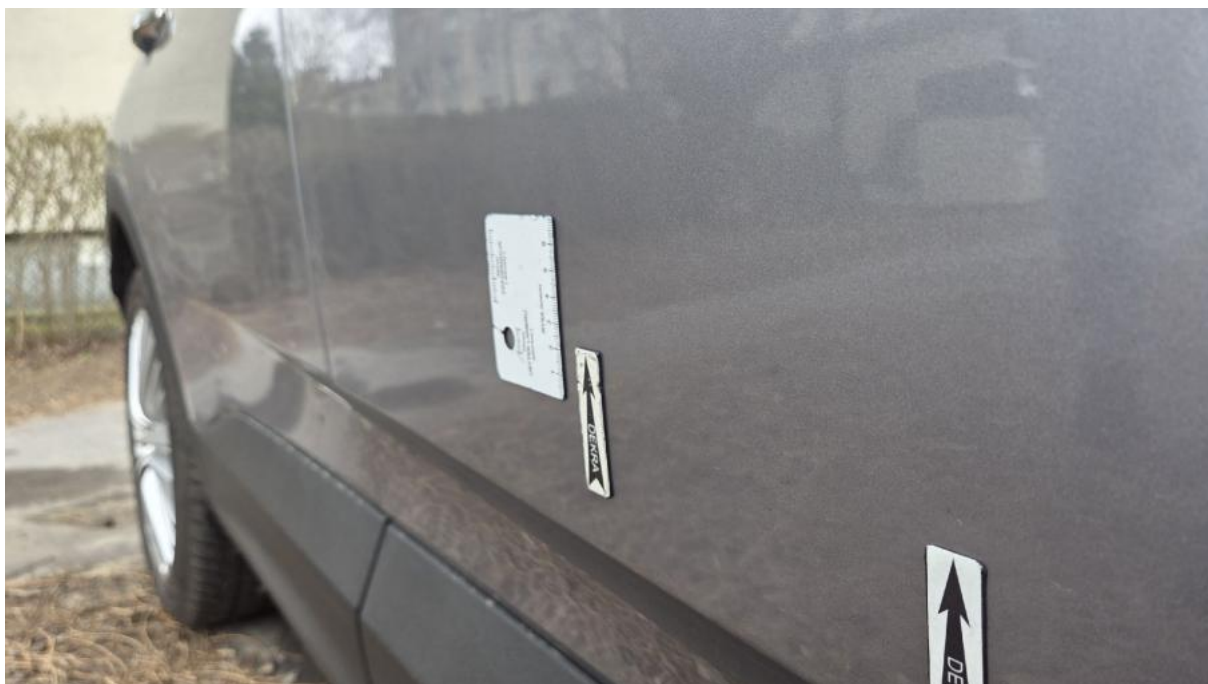
Fot. 36

Drzwi przednie P - Wgniecenie/odkształcenie 2

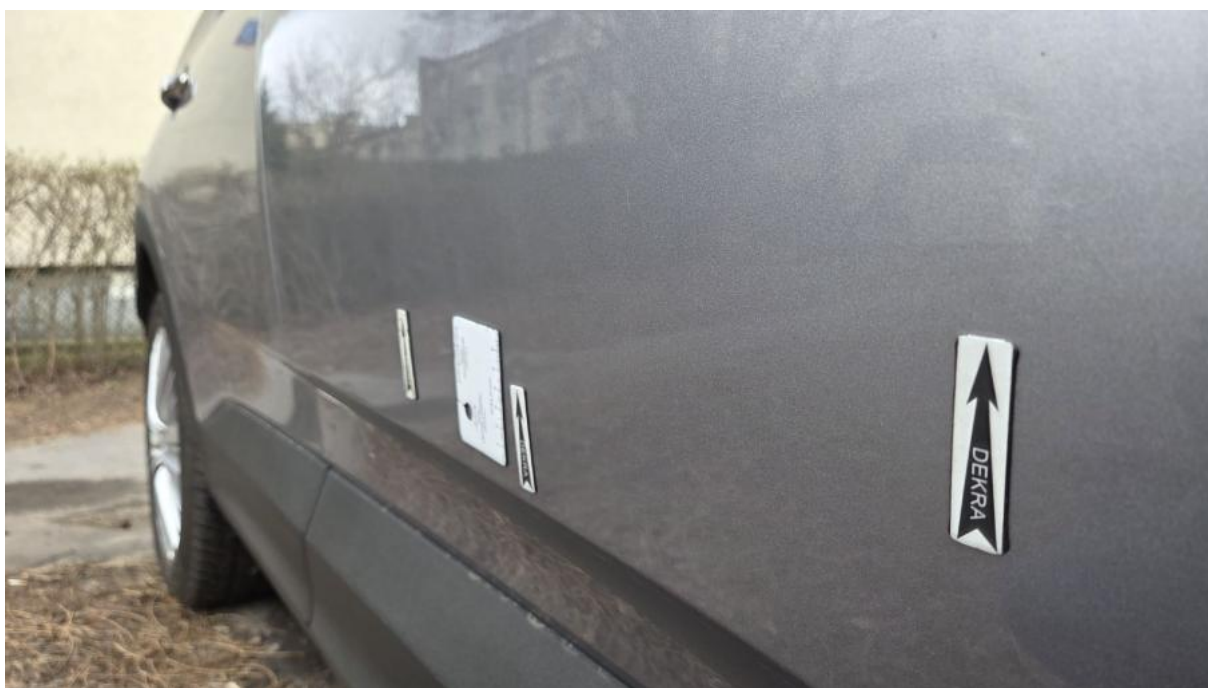
Fot. 37

Drzwi przednie P() - Wgniecenie/odkształcenie 3

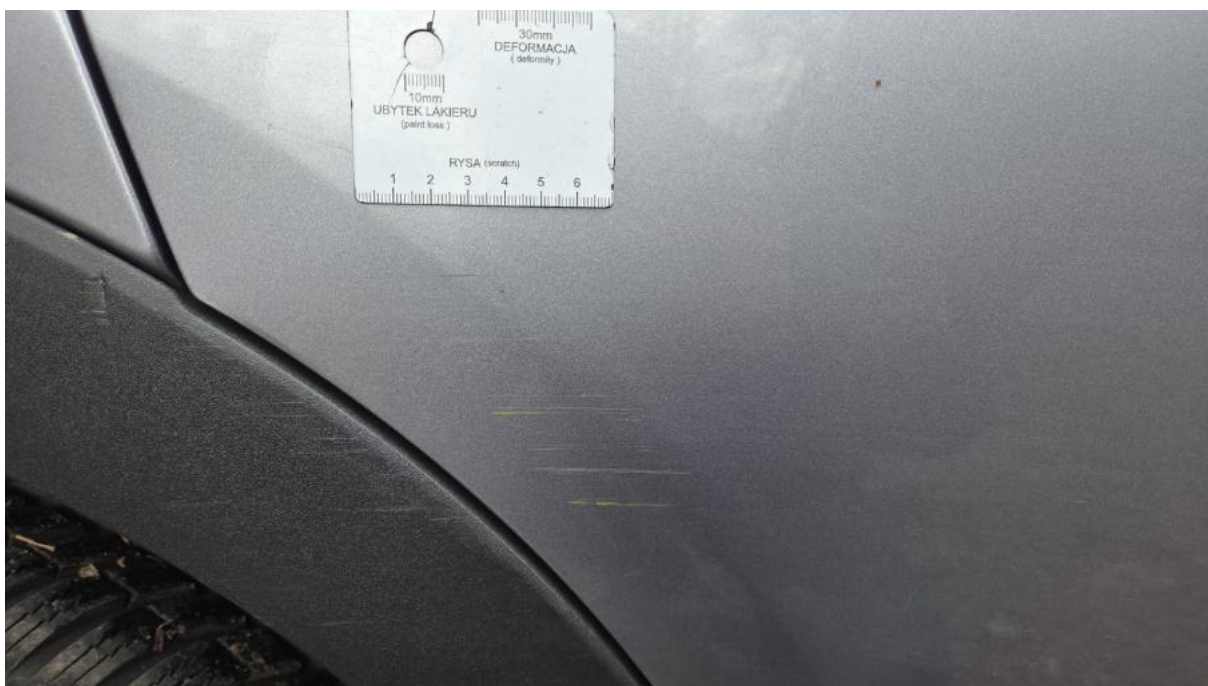
Fot. 38

Drzwi tylne P - Rysa/odprysk 1

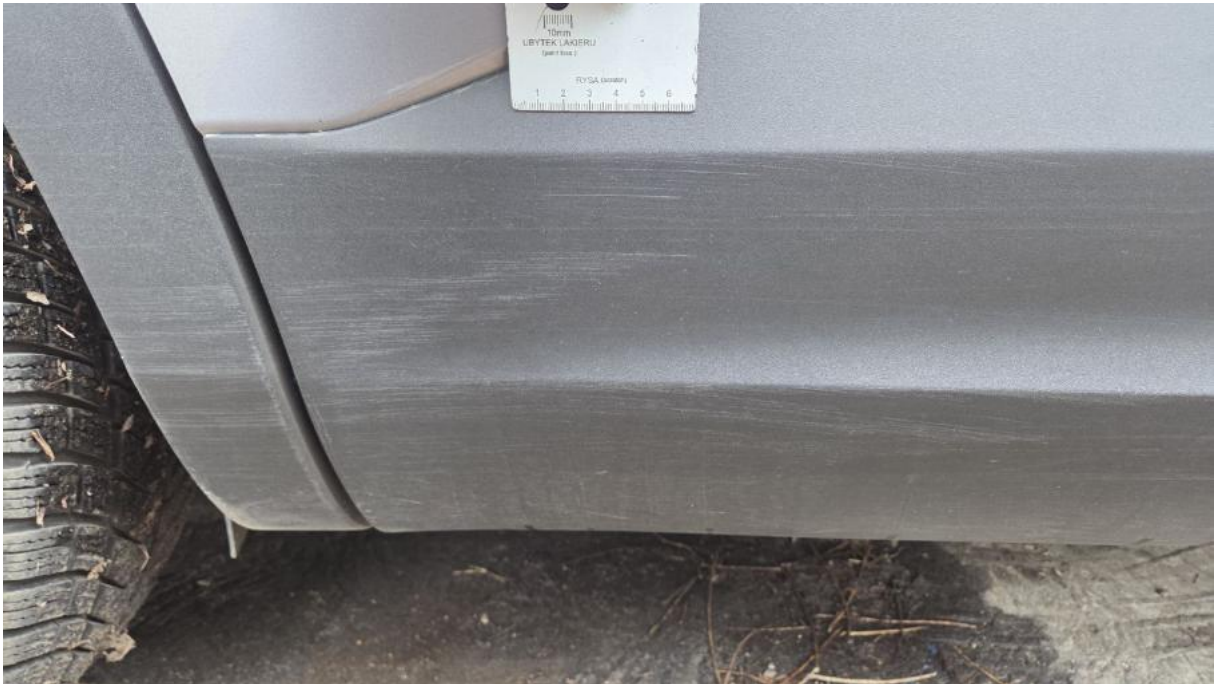
Fot. 39

Listwa drzwi tylnych P - Rysa/odprysk 1

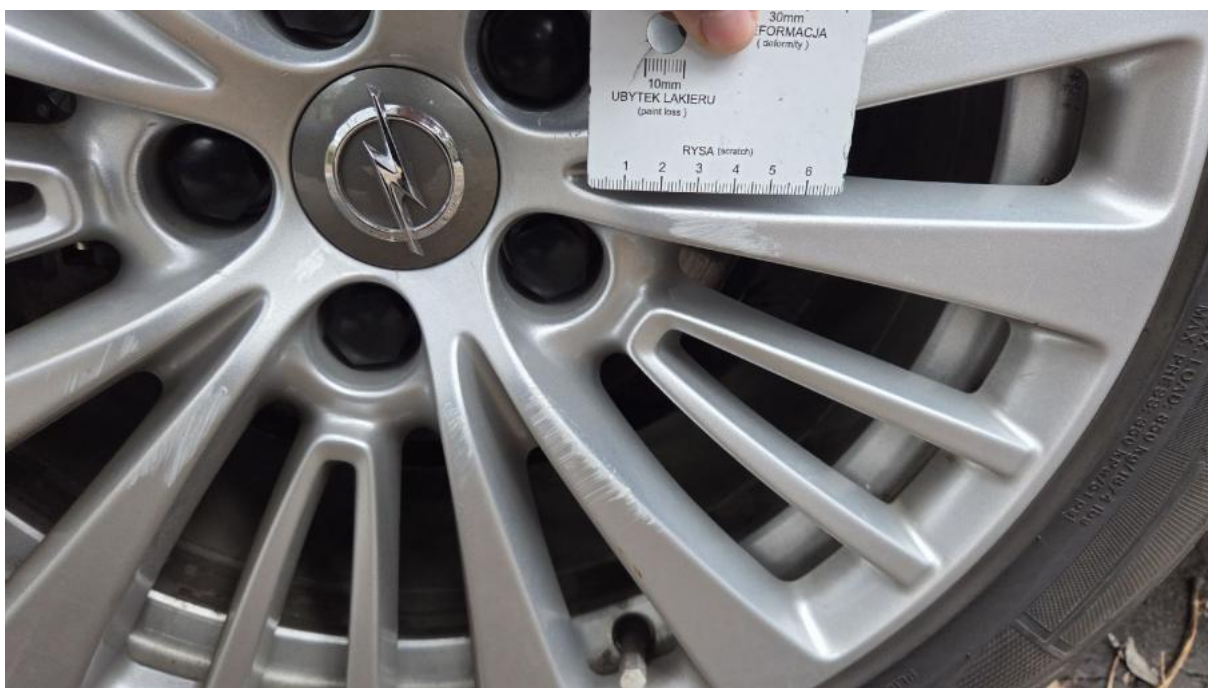
Fot. 41

Felga aluminiowa tylna P - Rysa/odprysk 1

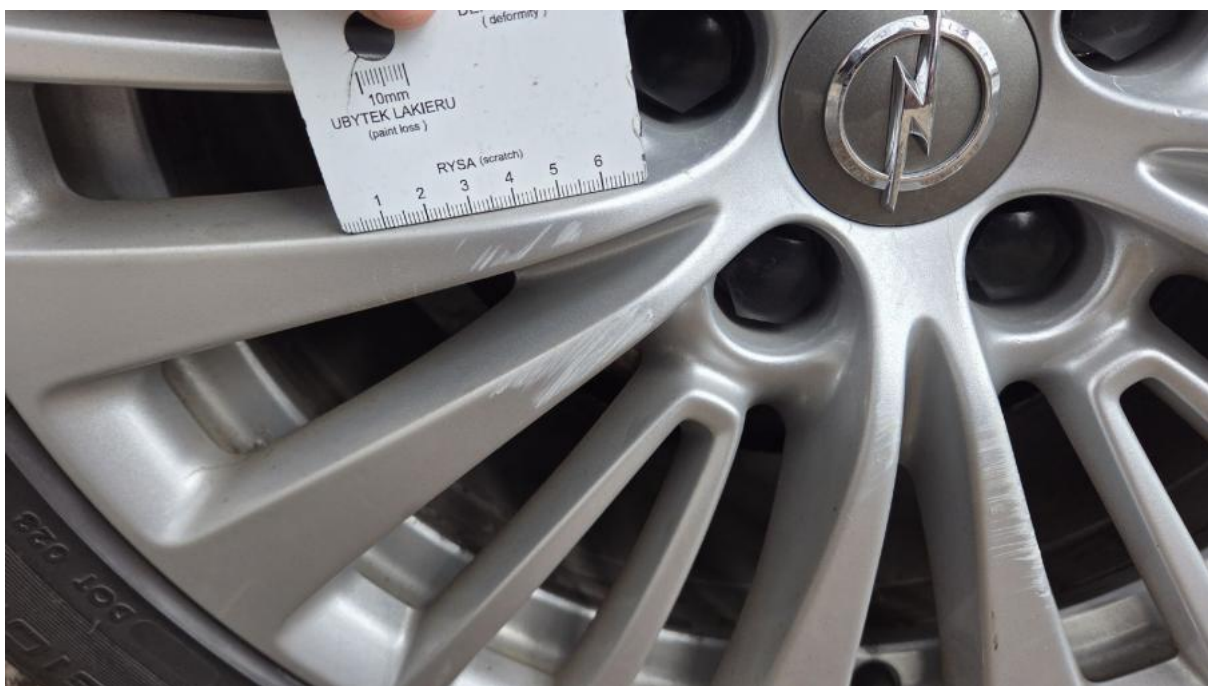
Fot. 42

Felga aluminiowa tylna P - Rysa/odprysk 2

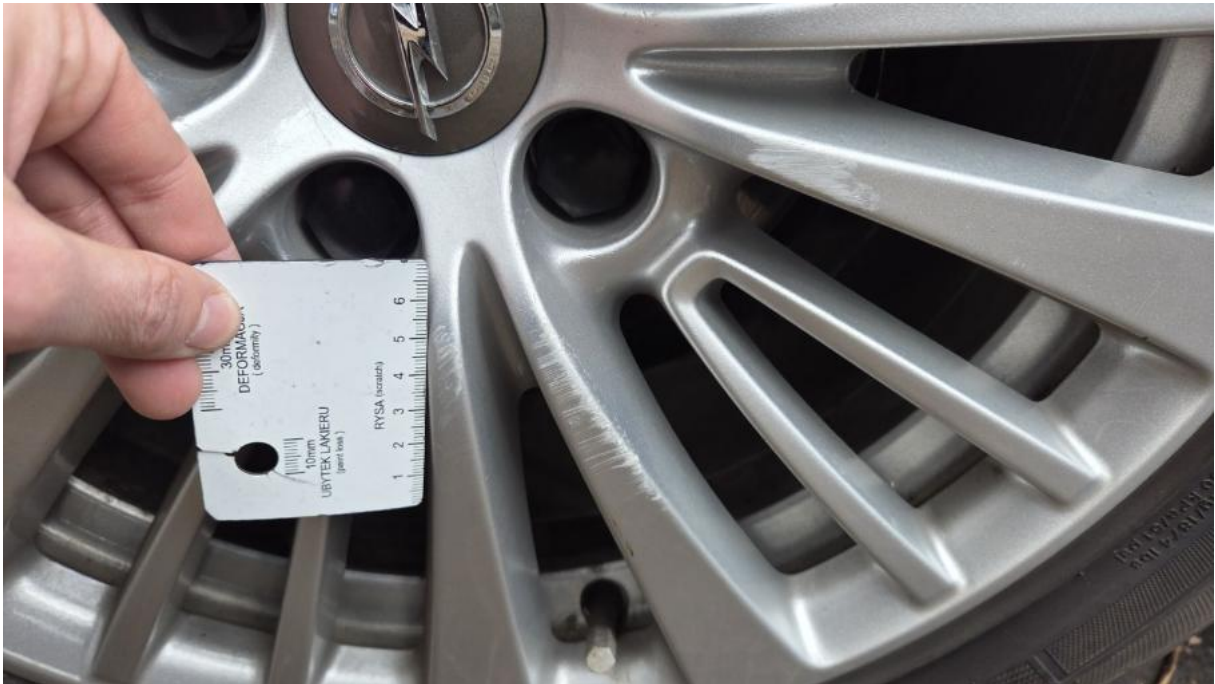
Fot. 43

Listwa aluminiowa tylna P() - Rysa/odprysk 3

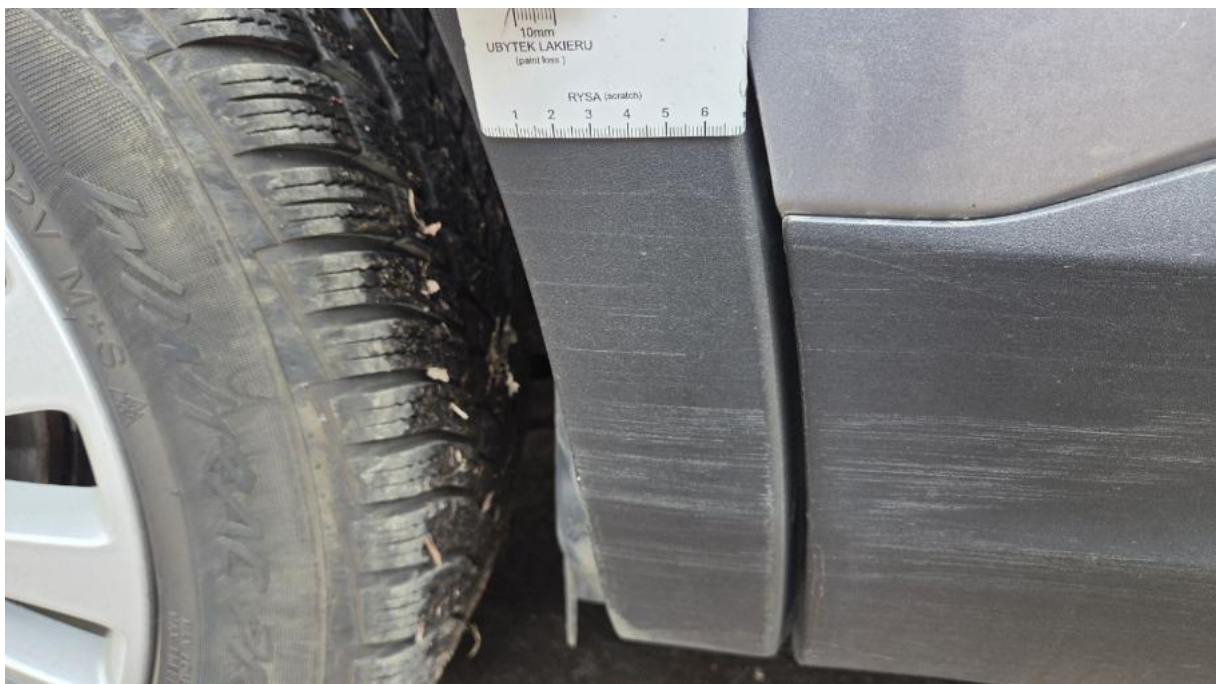
Fot. 44

Listwa krawędzi błotnika tyl P - Rysa/odprysk 1

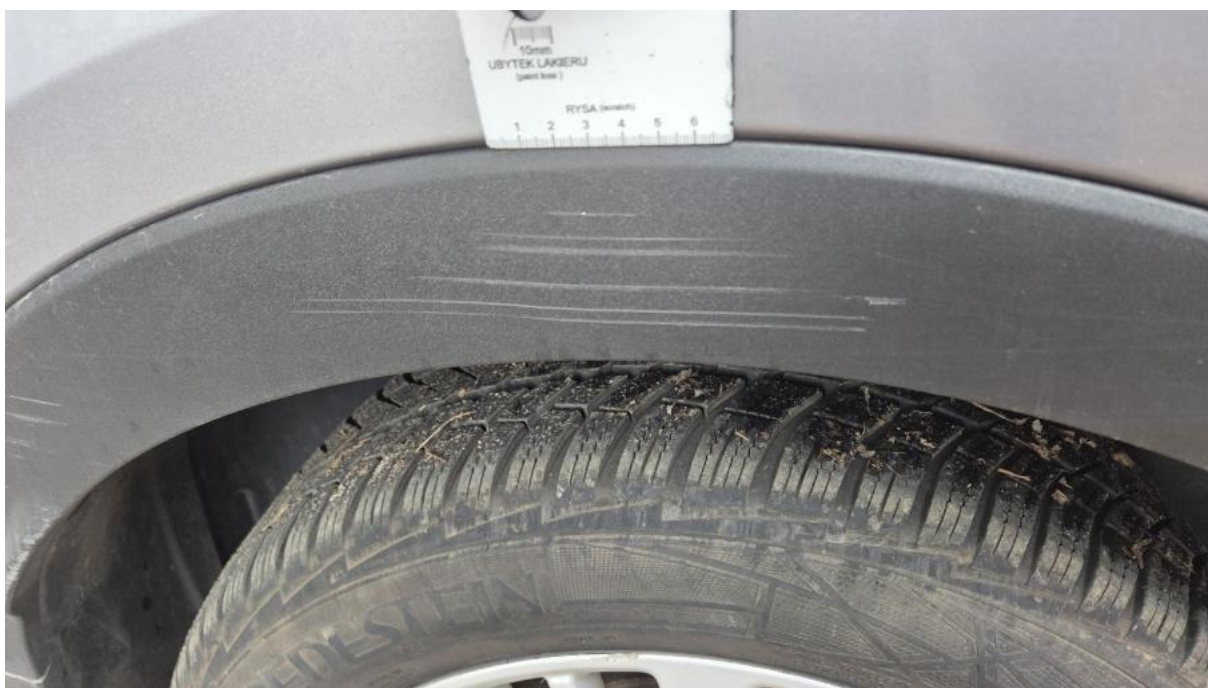
Fot. 45

Listwa krawędzi błotnika tyl P - Rysa/odprysk 2

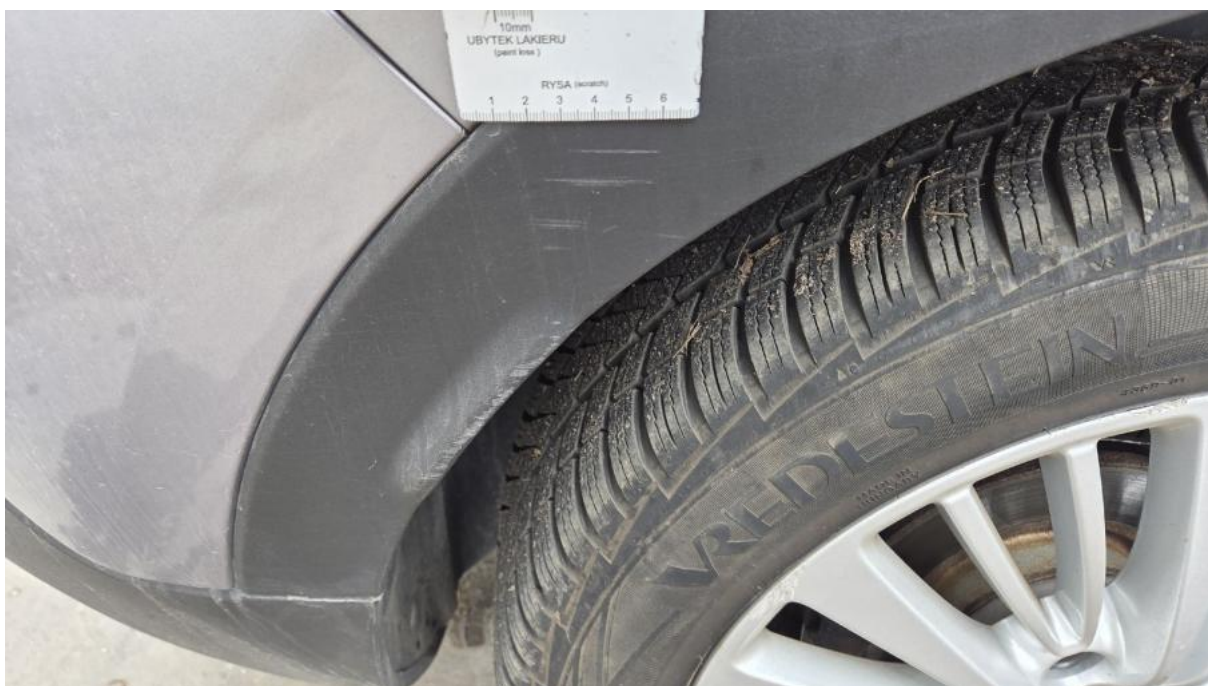
Fot. 46

Listwa krawędzi błotnika tyl P() - Rysa/odprysk 3

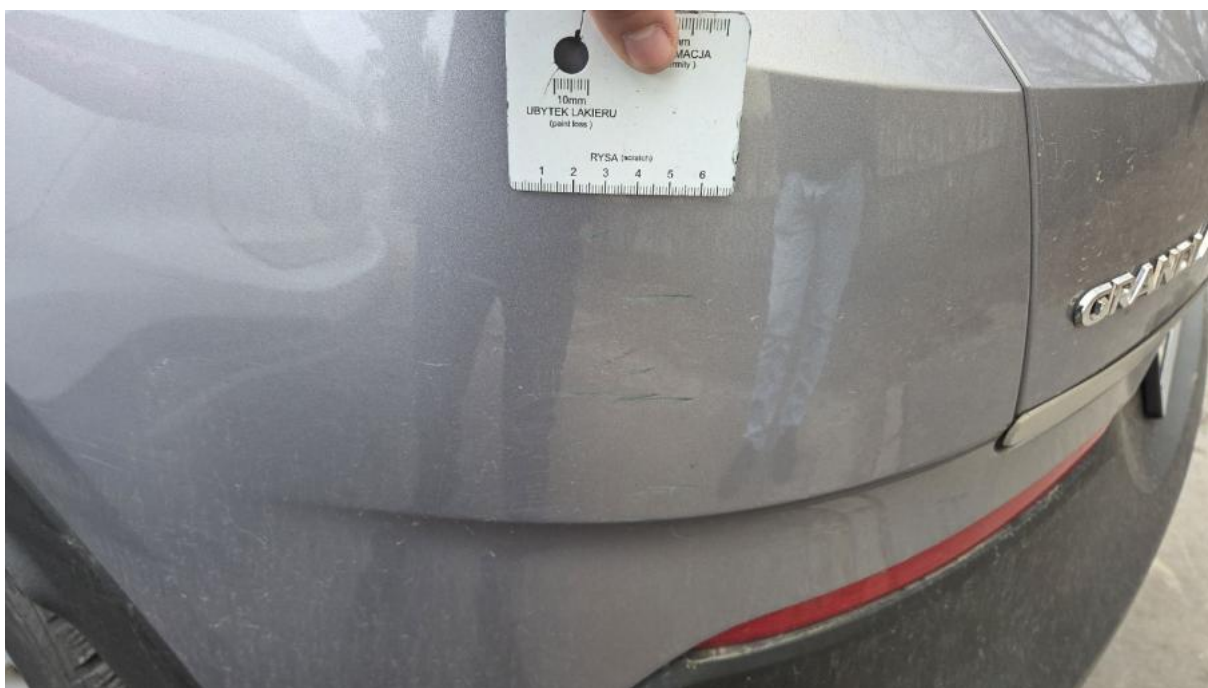
Fot. 47

Zderzak tylny - Rysa/odprysk 1

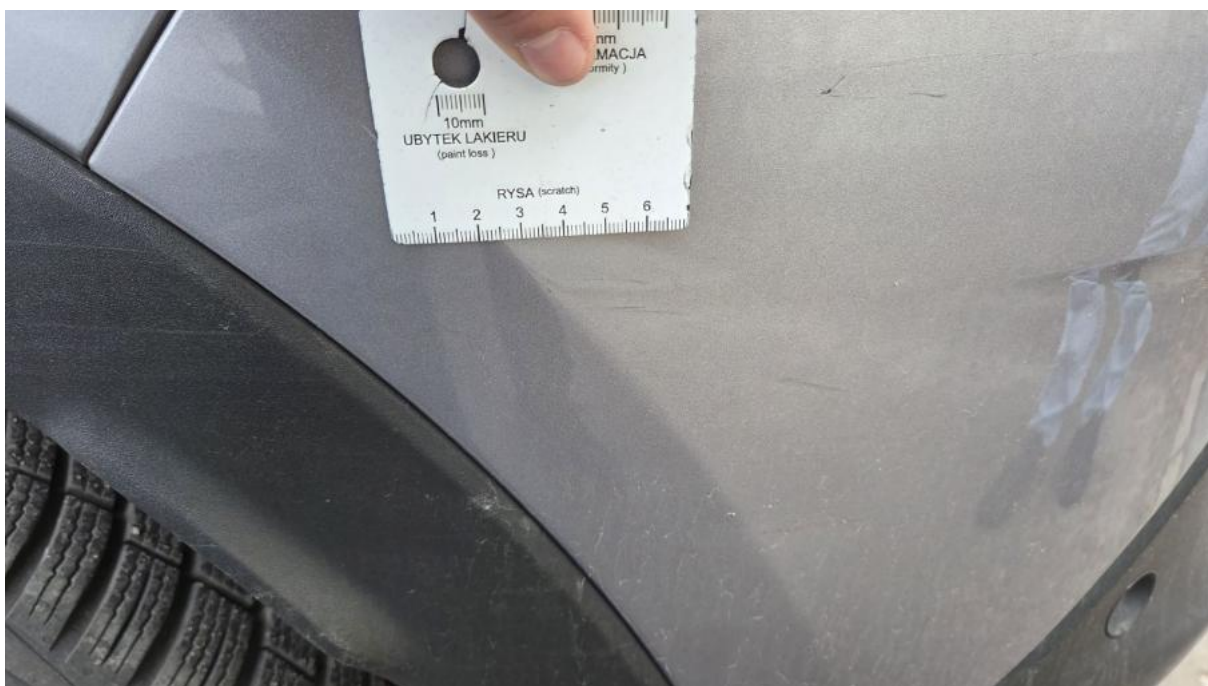
Fot. 48

Zderzak tylny - Rysa/odprysk 2

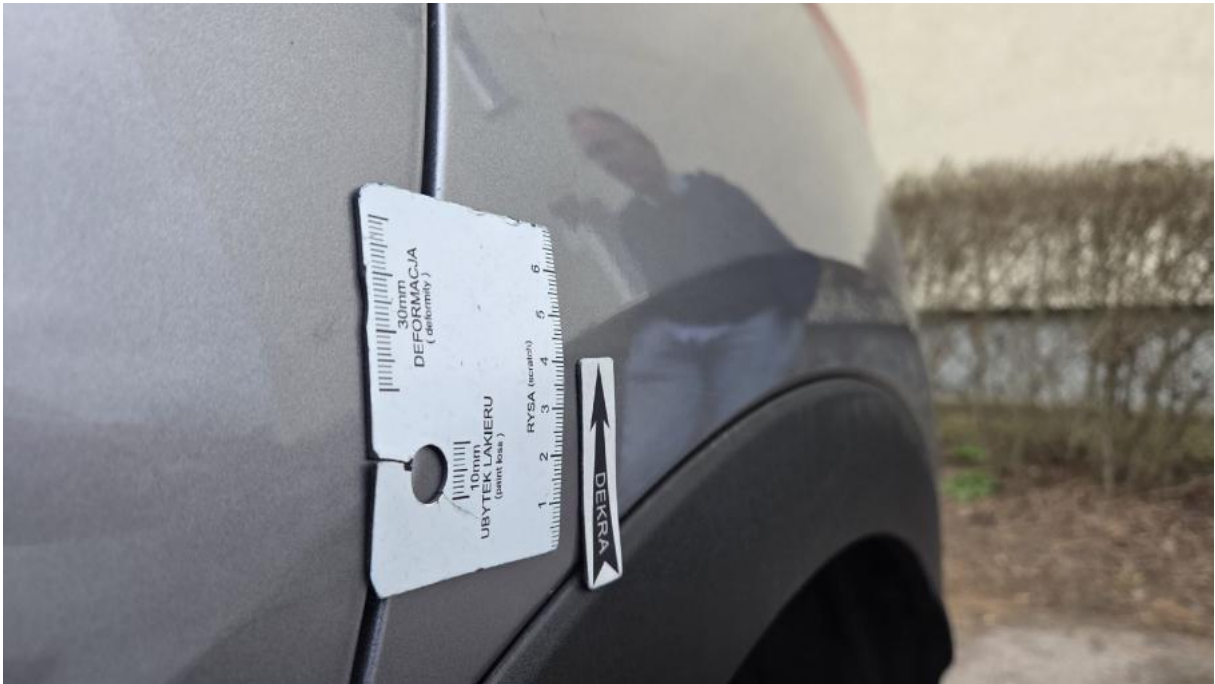
Fot. 49

Błotnik tylny L / Ściana boczna L - Wgniecenie/odkształcenie 1

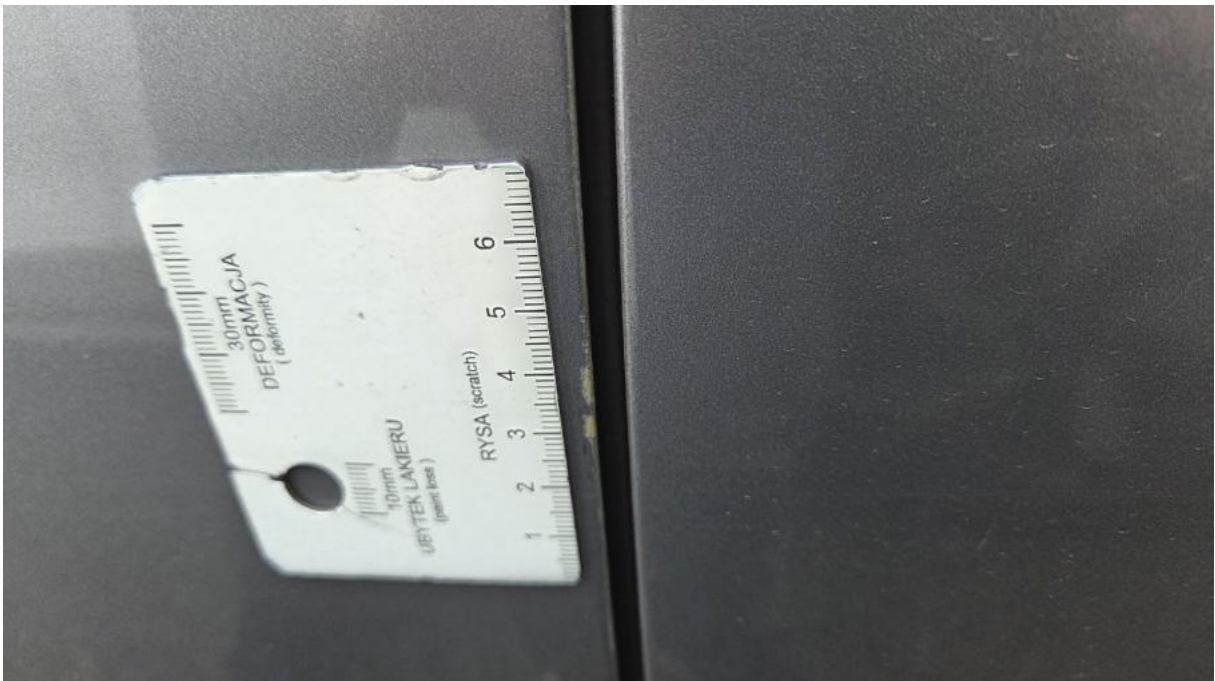
Fot. 50

Drzwi przed L - Rysa/odprysk 1

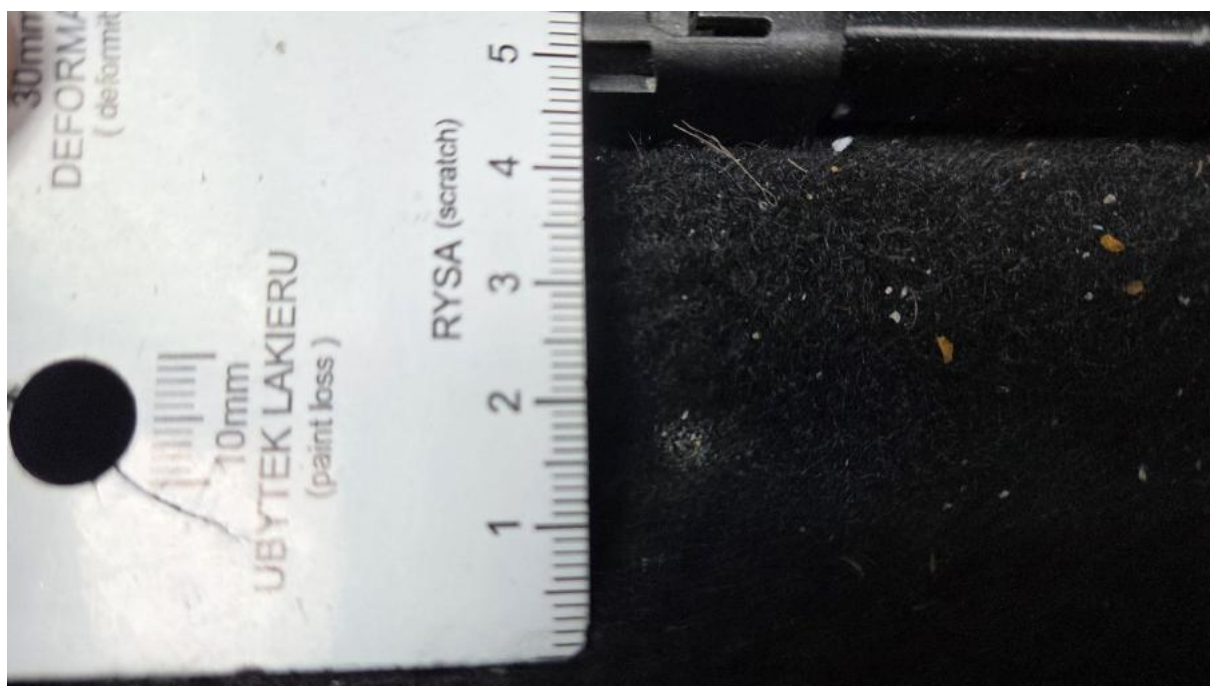
Fot. 51

Wykładzina podłogi - Pęknięcie/rozerwanie 1

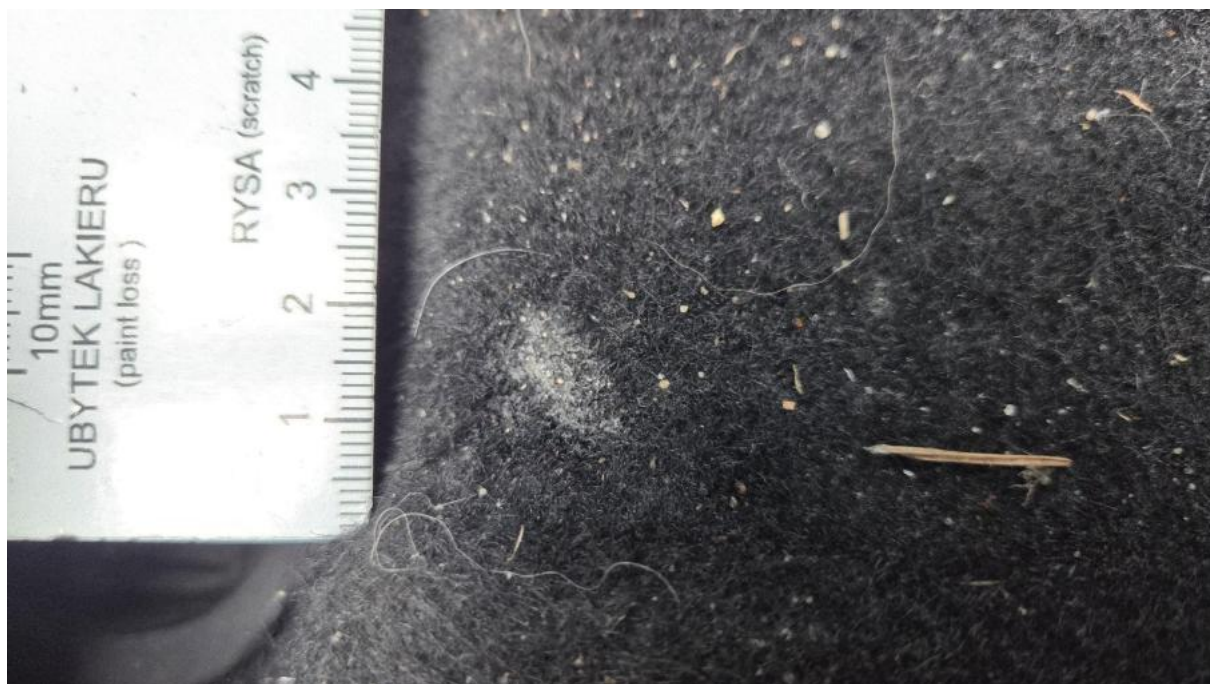
Fot. 52

Wykładzina podłogi - Pęknięcie/rozerwanie 2
