» Übersicht

Auftrags-Nr: 1002329762
Besichtigt am: 03.03.2026 11:07
Berichts-Nr: 10149727
FIN: WVVZZZ3CZPE025692

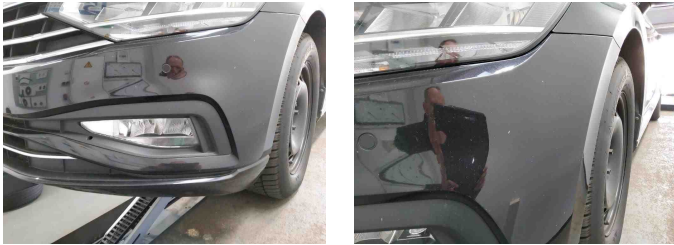
Nr	Bauteil	Schadensbeschreibung	Reparaturempfehlung
1	Stoßfänger vorne	Steinschlag	Akzeptabel (Gebrauchsspur)

1 - Stoßfänger vorne - Steinschlag - Akzeptabel (Gebrauchsspur)
