# Zustandsbericht

- Protokoll der Fahrzeugbewertung -

Berichts-Nr: 9339572  
vom: 31.10.2025

**Auftrags-Nr:** 1002158646  
**Besichtigt am:** 31.10.2025 09:46  
**Berichts-Nr:** 9339572  
**FIN:** WAUZZZF41PA014812

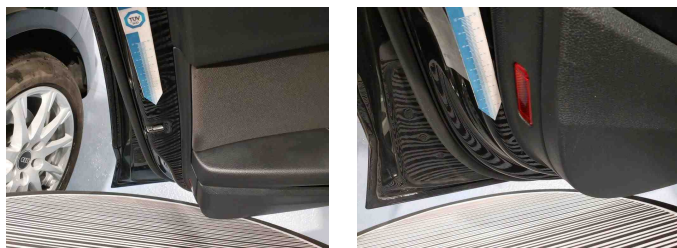
1 - Tür vorne links - Delle(n) - Akzeptabel (Gebrauchsspur)

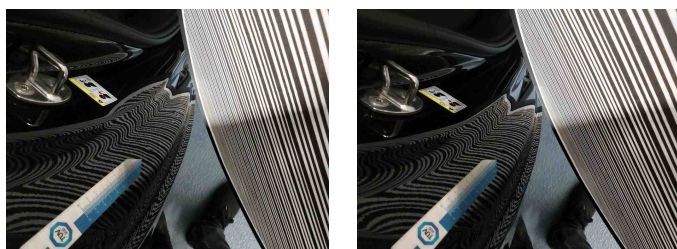
2 - Seitenwand hinten rechts - Delle(n) - Akzeptabel (Gebrauchsspur)

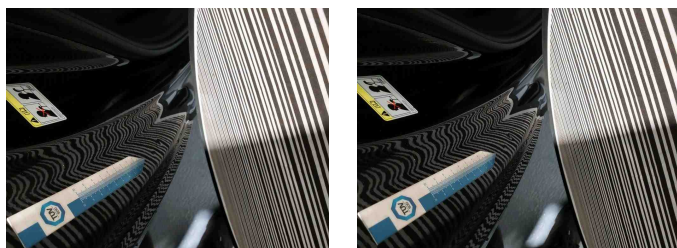
3 - Seitenwand hinten rechts - Delle(n) - Akzeptabel (Gebrauchsspur)

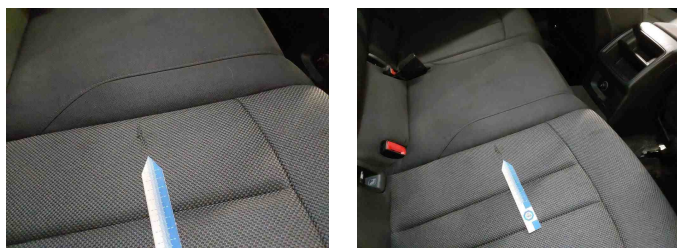
4 - Sitzbezug hinten mitte - Kratzer - Akzeptabel (Gebrauchsspur)

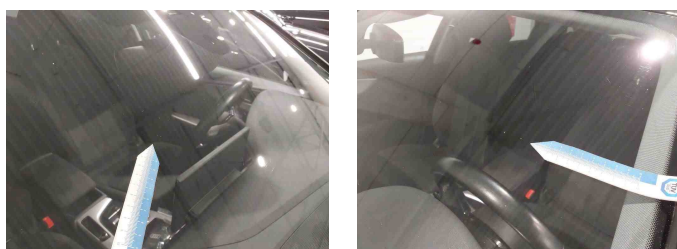
5 - Windschutzscheibe - Steinschlag - Akzeptabel (Gebrauchsspur)
