Zustandsbericht

- Protokoll der Fahrzeugbewertung -

Berichts-Nr: 10079049
vom: 19.02.2026

Fahrzeugkategorie:	Personenkraftwagen
Fahrzeugart:	Kombi
Hersteller:	Skoda
Modell:	Octavia
HSN / TSN:	8004 / AVI
Erstzulassungsdatum:	13.09.2022
Laufleistung:	65.517 km
Nachweis Kilometerstand:	Abgelesen
Farbe:	Schwarz-Magic Perleffekt
Farbe Dach:	Schwarz-Magic Perleffekt
Antriebsart:	Frontantrieb
Motorisierung/Kraftstoff:	Diesel
Hubraum:	2.000 ccm
Leistung:	147 kW (200 PS)
Fahrzeuglänge:	
Fahrzeughöhe:	
Fahrzeugbreite:	
Zulässiges Gesamtgewicht:	
Radstand:	
Anzahl Achsen:	2
Zylinder:	4
Schadstoffklasse:	Euro 6
Anzahl Türen:	4
Anzahl Sitze:	5
Getriebe:	Automatik 7-Gang
Polsterart:	Teilleder
Interieurfarbe:	Ambition grau/schwarz Formhimmel
Anzahl vorhandene Schlüssel:	2

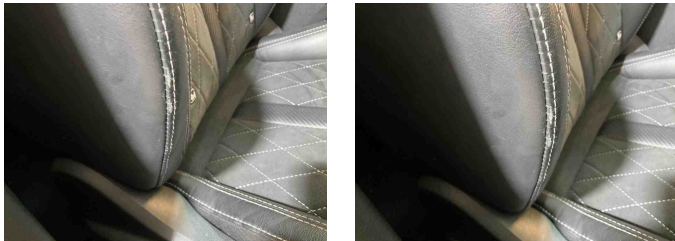
1 - Sitzbezug vorne rechts - Kratzer - Akzeptabel (Gebrauchsspur)

Kommentar: Einsteigskante leichter Abrieb-ohne Berechnung

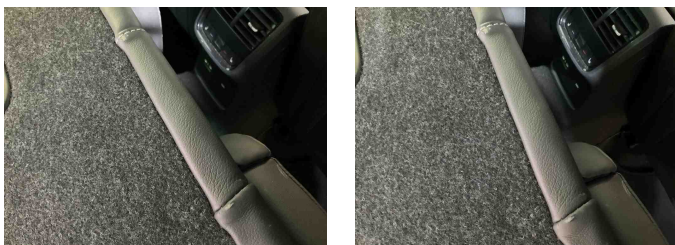
2 - Rückenlehnenbezug hinten rechts - Kratzer - Akzeptabel (Gebrauchsspur)

Kommentar: Oberkante leichter Abrieb-ohne Berechnung

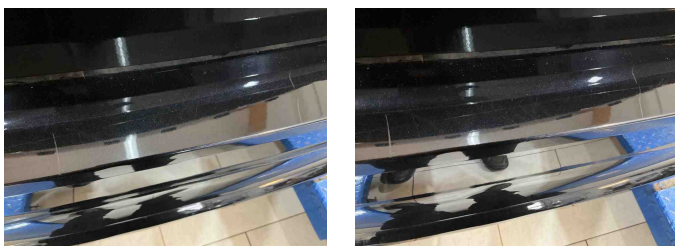
3 - Ladekante - Abrieb - Akzeptabel (Gebrauchsspur)

Kommentar: leichter Abrieb-ohne Berechnung
