» Übersicht

Auftrags-Nr: 1002318136
Besichtigt am: 12.02.2026 14:11
Berichts-Nr: 10038531
FIN: WVVZZZ3CZNE043032

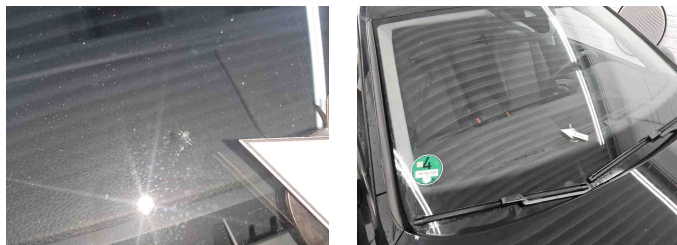
1 - Windschutzscheibe - Riss - Ersetzen

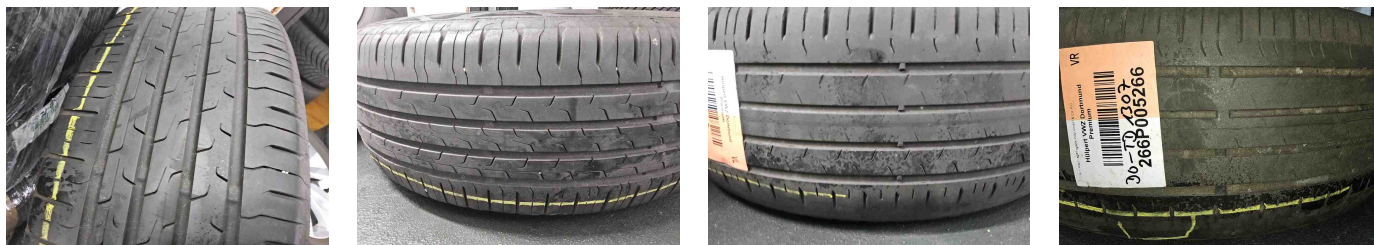
2 - Reifen - Verschlissen - Ersetzen

Alle Sommerreifen sind ungleichmäßig abgefahren

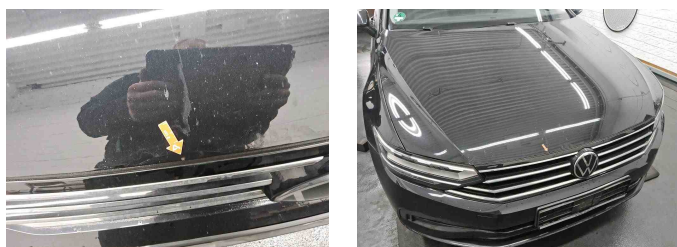
3 - Motorhaube - Steinschlag - Lackieren

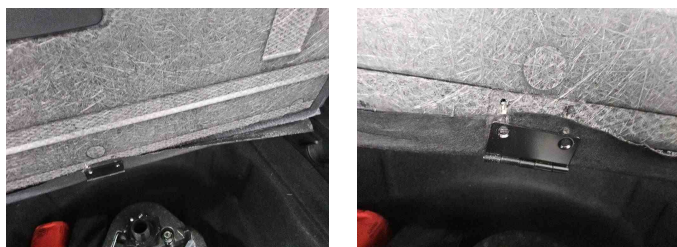
4 - Kofferraumboden - Beschädigt - Ersetzen
