## Raport z oględzin pojazdu

Numer raportu	218808/3/26-11401	Data raportu	25-03-2026
Rzeczoznawcy	inż. Kamil Zaręba (WSP) mgr inż. Przemysław Ostap	Data oględzin	20-03-2026
Nr zlecenia	PKOM(DZS)/GDA/22766/26/03/16Miejsce oględzin		MASTER1 POZNAŃ/KOMORNIKI, PLAT...

Numer identyfikacyjny (VIN)	<b>W0LGM8E14G1106778</b>
Marka, model	OPEL Insignia A Sports Tourer...
Typ, wersja	Insignia 2,0 CDTI Edition aut
Numer rejestracyjny	GD5M661
Silnik (rodz./poj./moc)	diesel/1956 ccm/125 kW
Stan licznika	214 249 km
Data 1. rej./rok prod.	15-06-2016/2016
Data nast. bad. techn.	05-05-2026
Nadwozie	KOM 5/5
Lakier	srebrny/METALIK
Skrzynia biegów	automatyczna

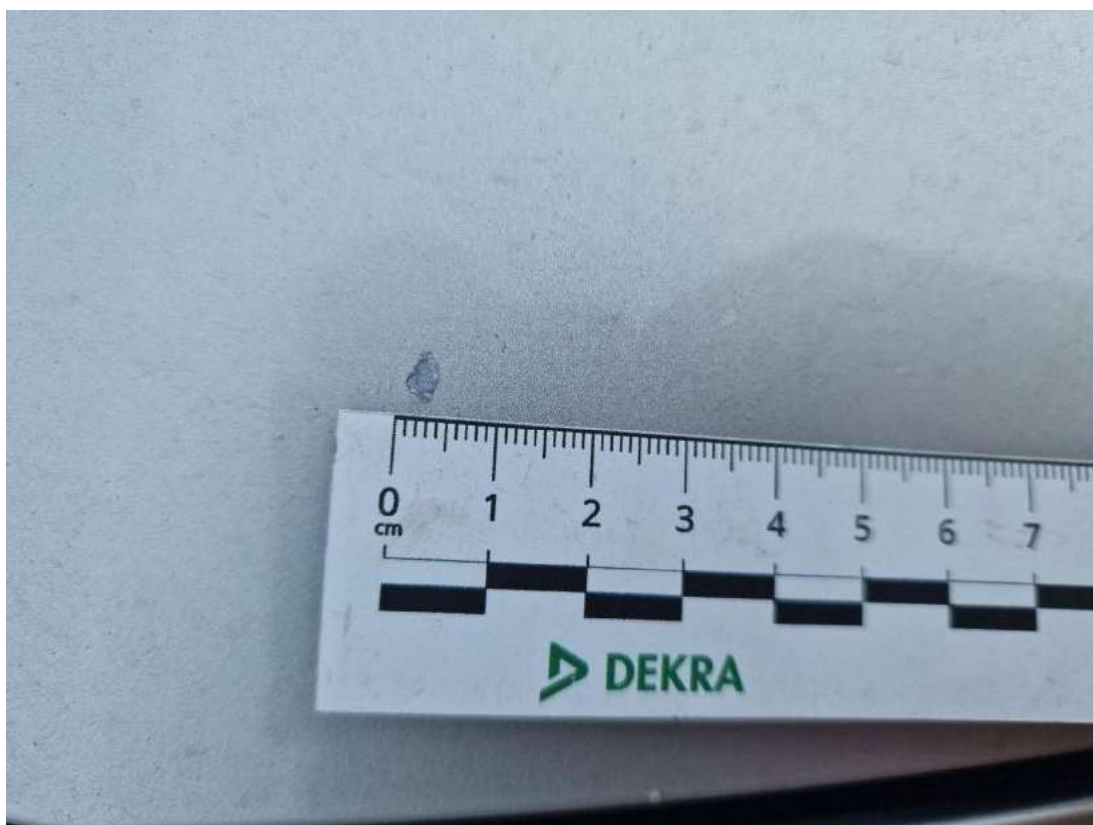
**Fot. 37**  
Pokrywa komory silnika - Rysa/odprysk 1

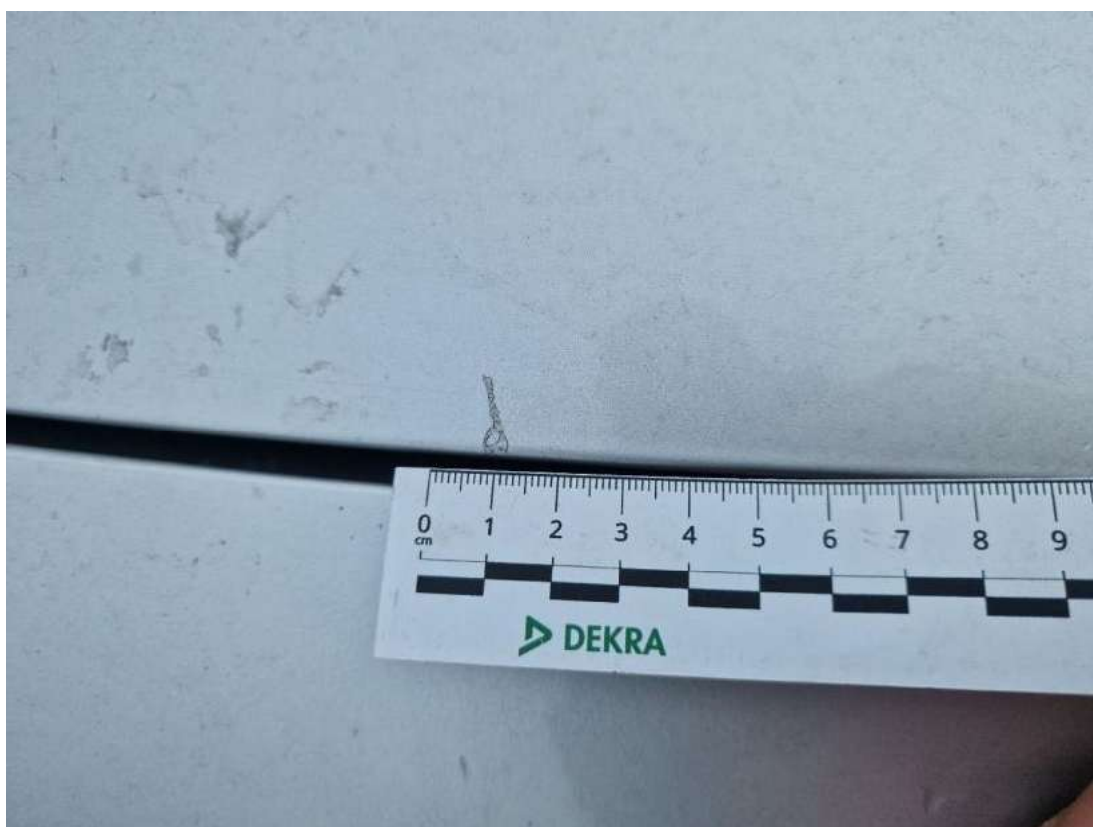
**Fot. 38**  
Pokrywa komory silnika - Rysa/odprysk 2

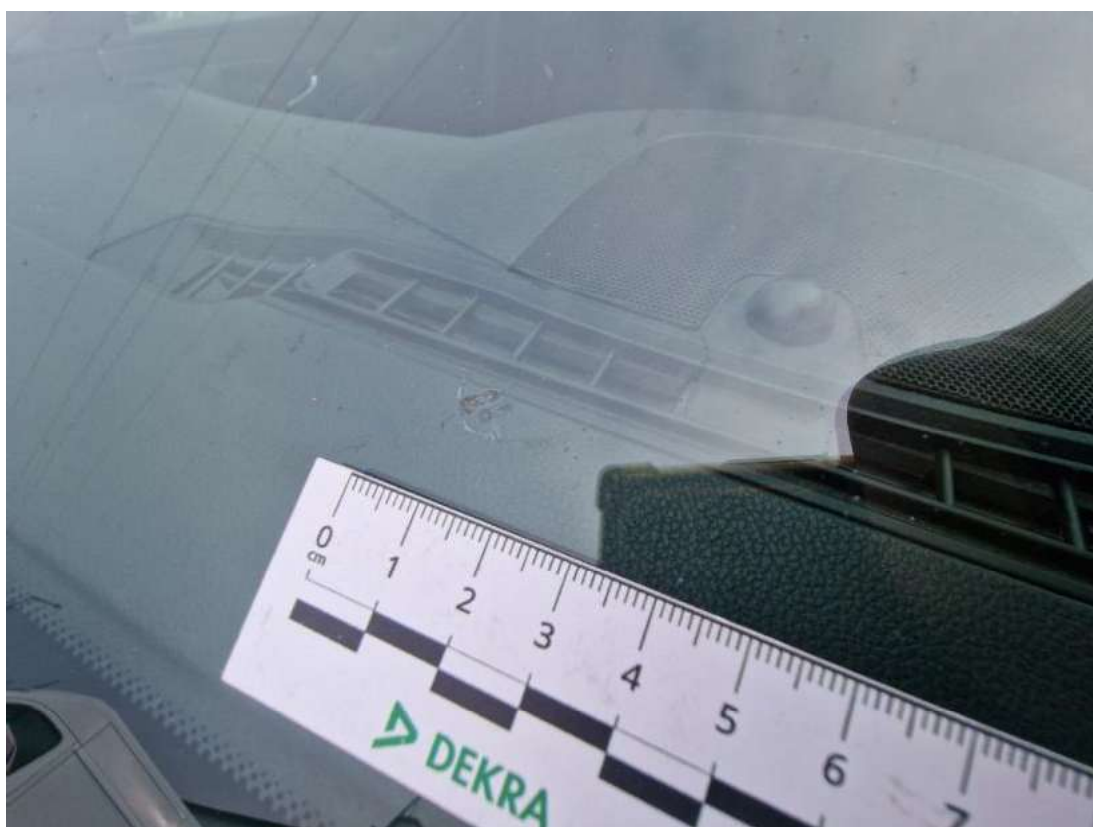
**Fot. 40**

Szyba czołowa - Rysa/odprysk 1

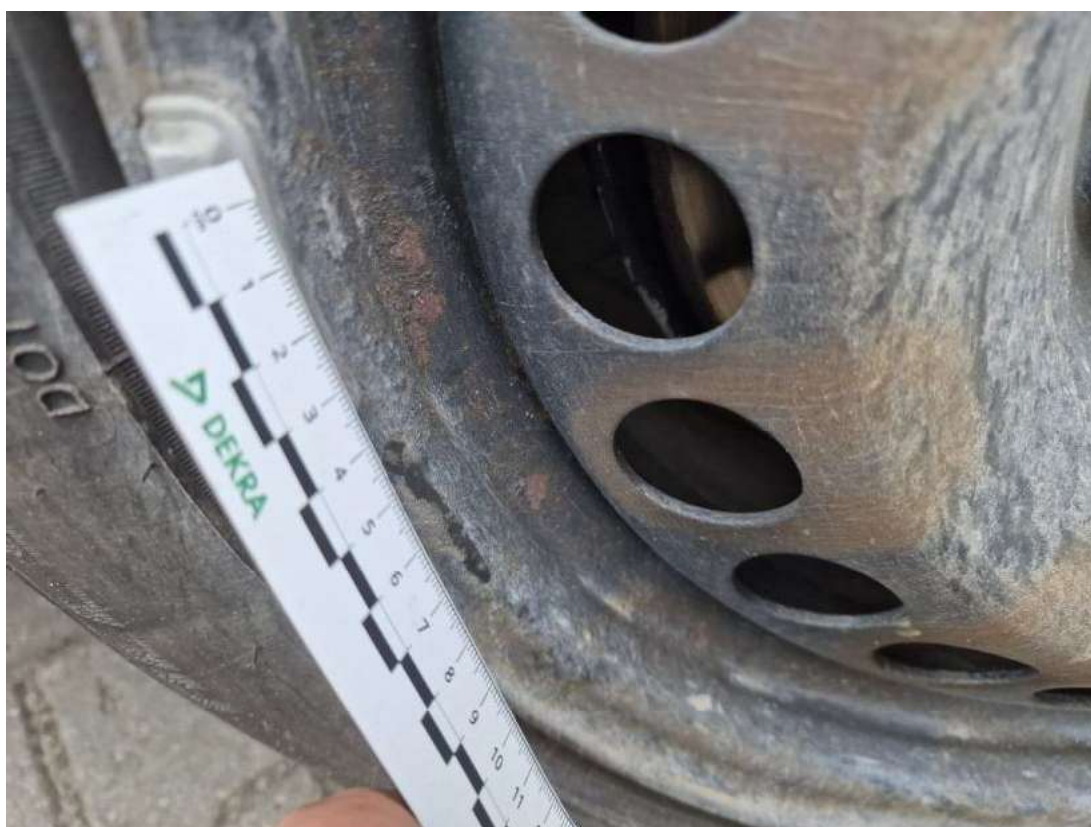
**Fot. 42**

Felga przednia P - Inne 1

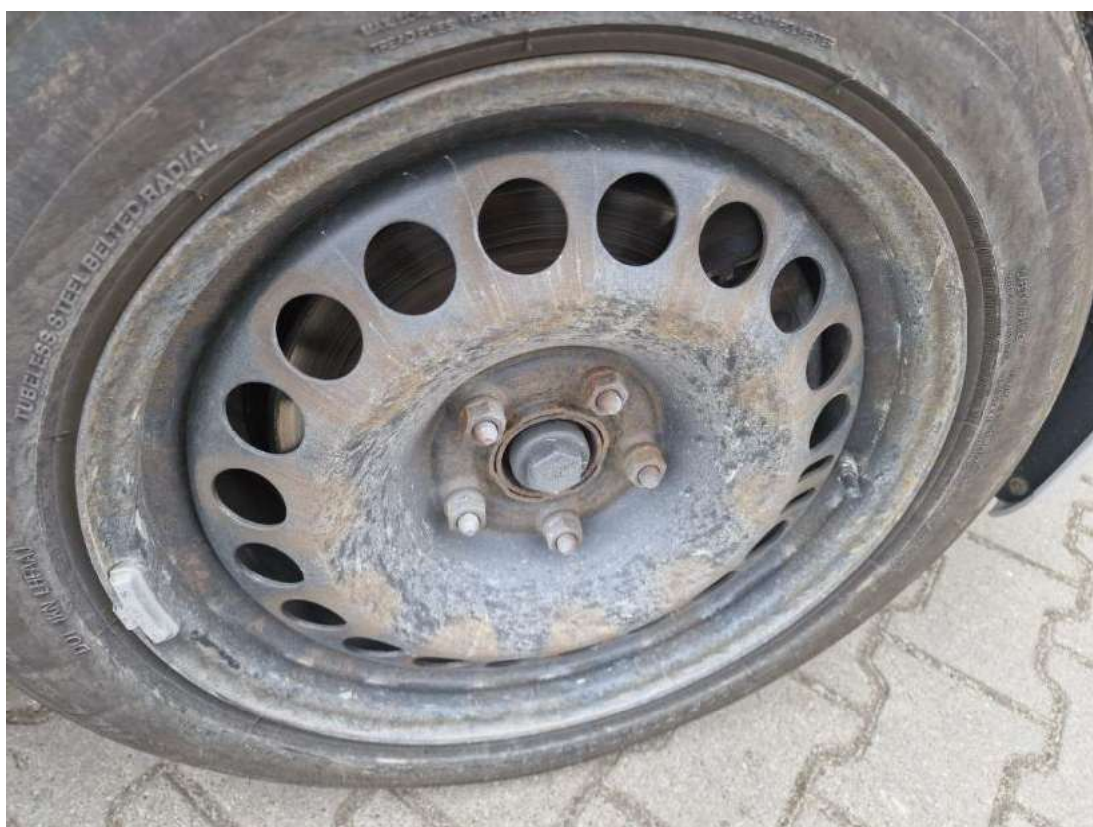
**Fot. 44**

Kołpak przedni P - Inne 1

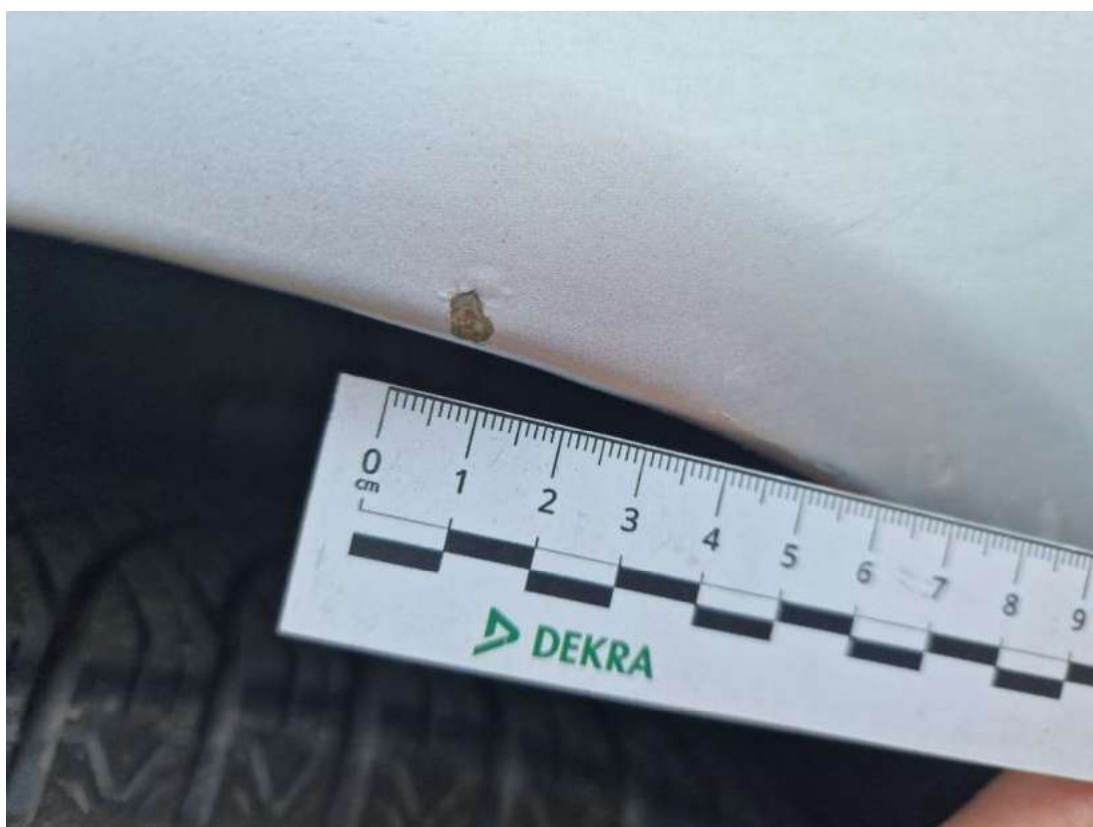
**Fot. 48**

Błotnik tylny P / Ściana boczna P - Inne 1

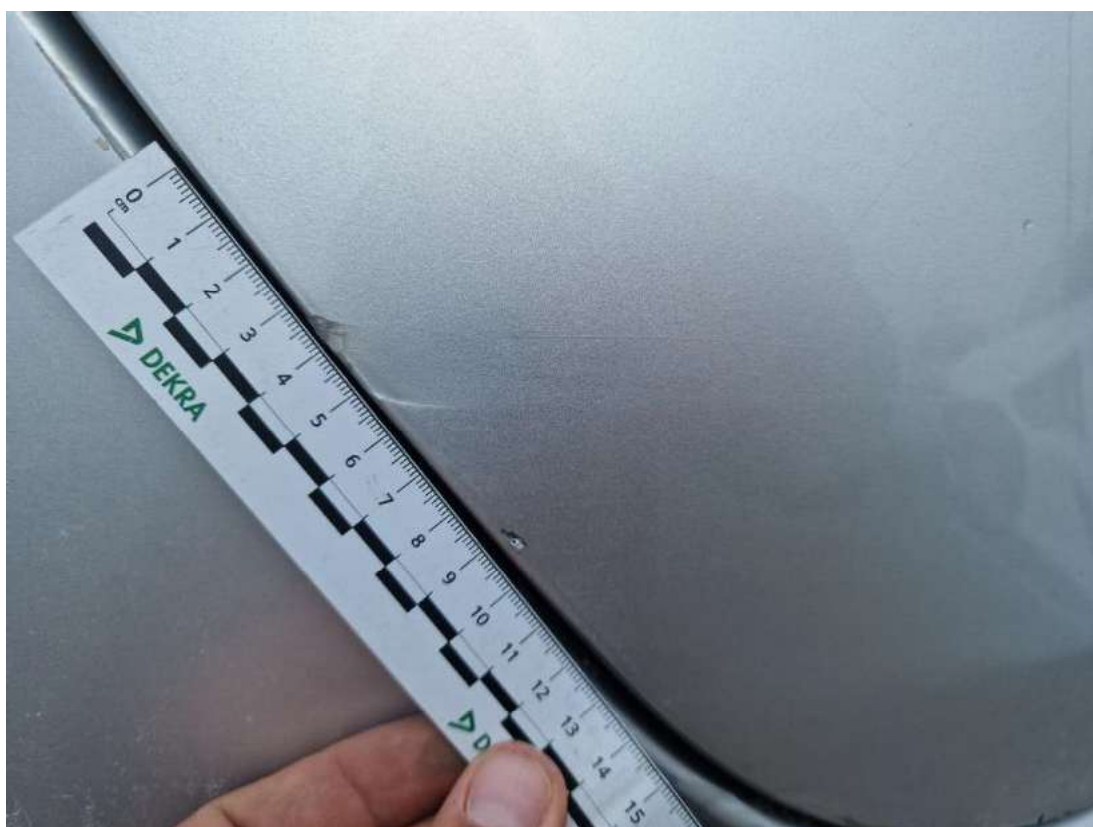
**Fot. 50**  
Pokrywy bagażnika - Wgniecenie/odkształcenie 1

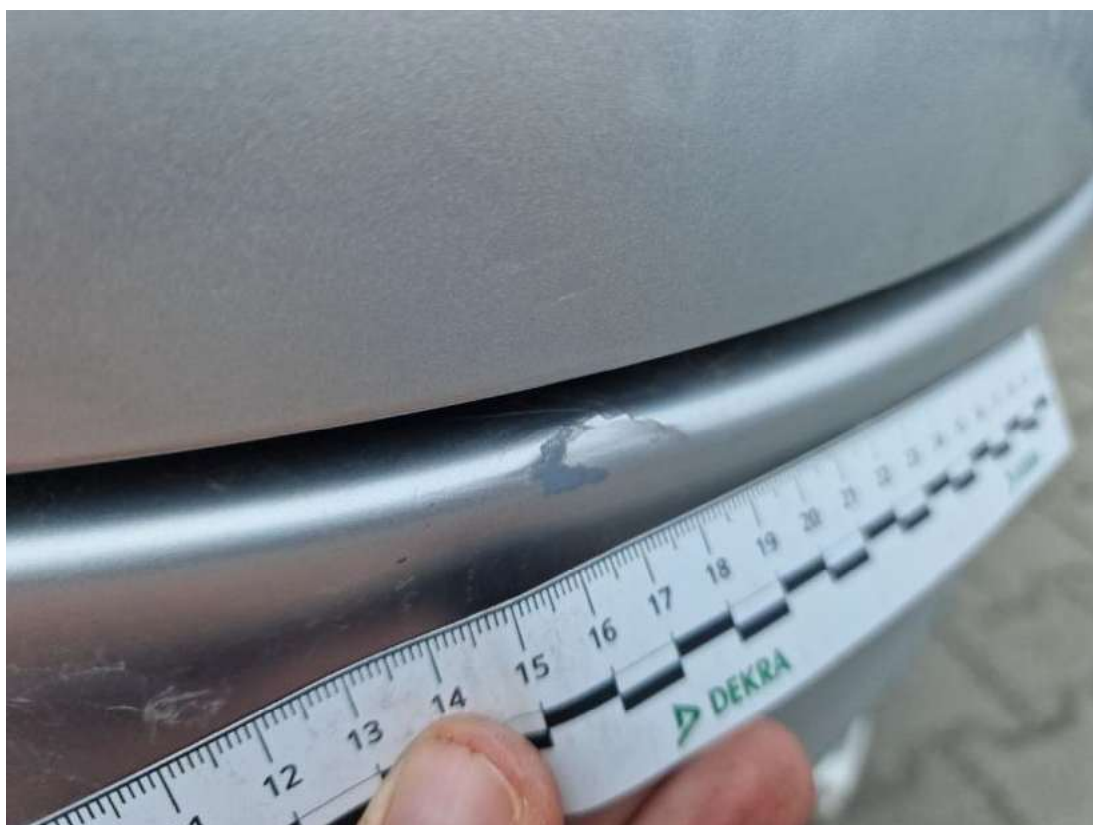
**Fot. 53**

Zderzak tylny - Pęknięcie/rozerwanie 1

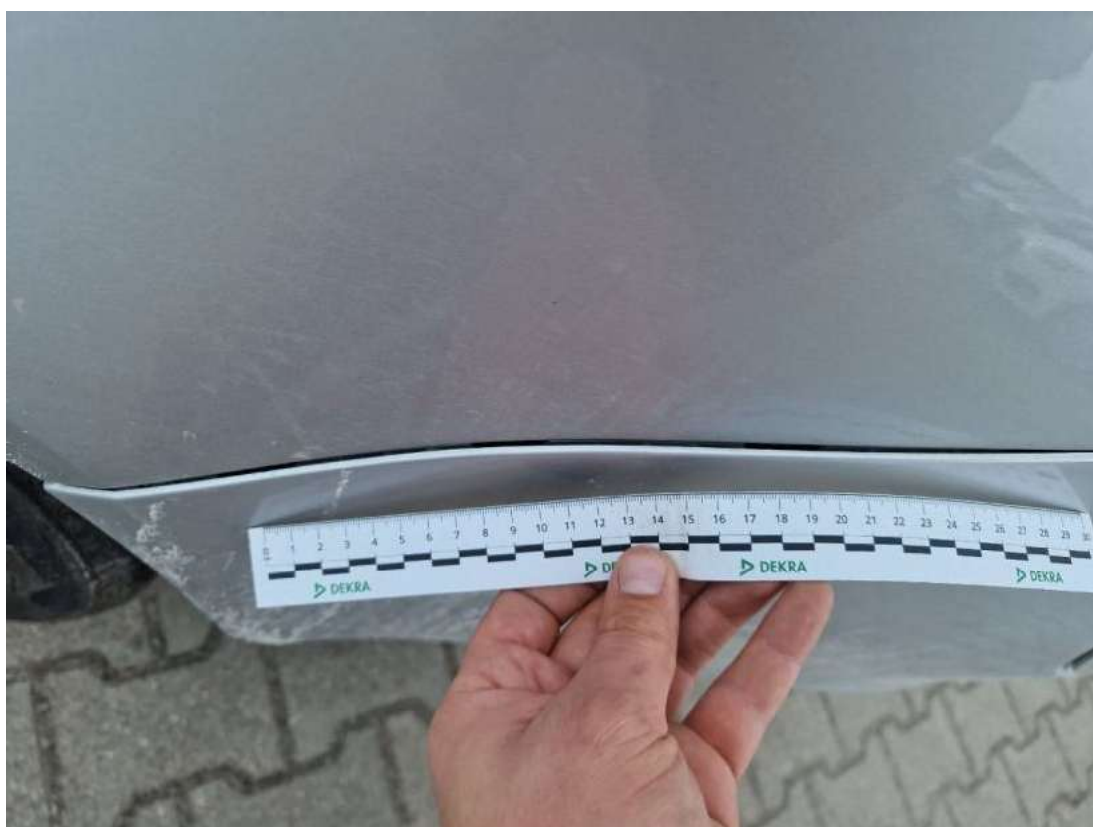
**Fot. 54**

Zderzak tylny - Pęknięcie/rozerwanie 2

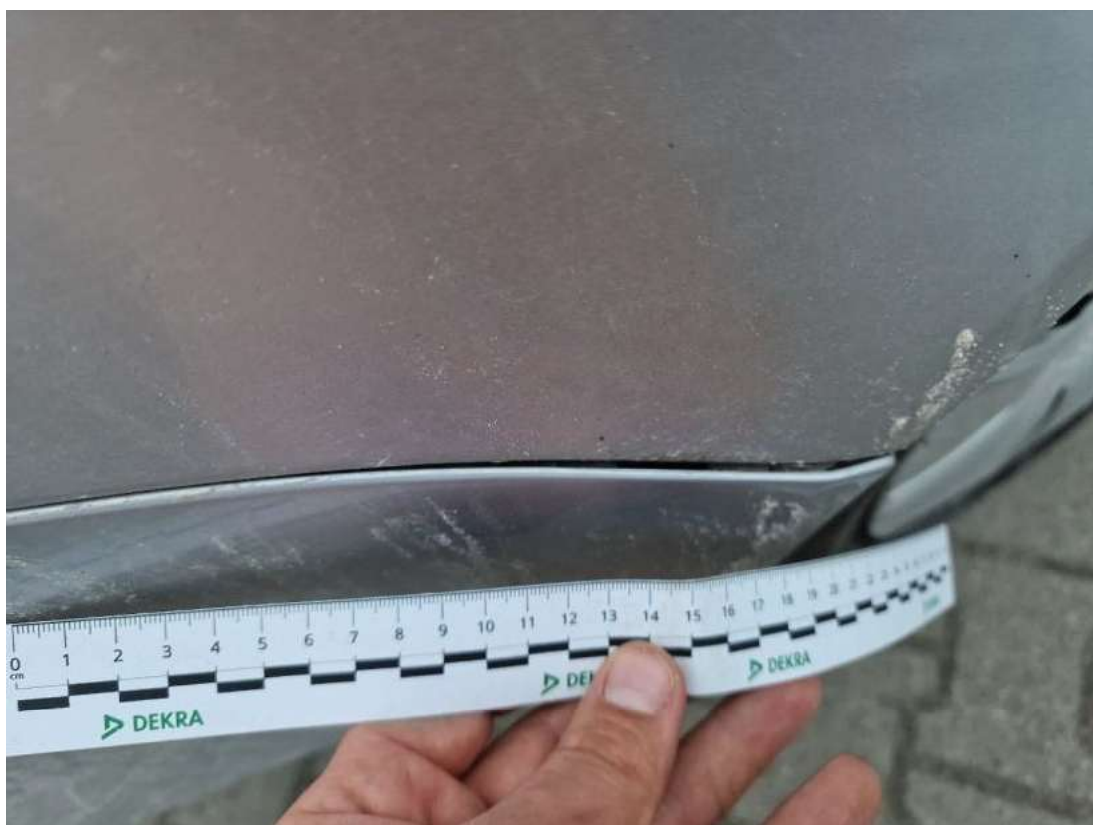
**Fot. 55**  
Zderzak tylny() - Pęknięcie/rozerwanie 3

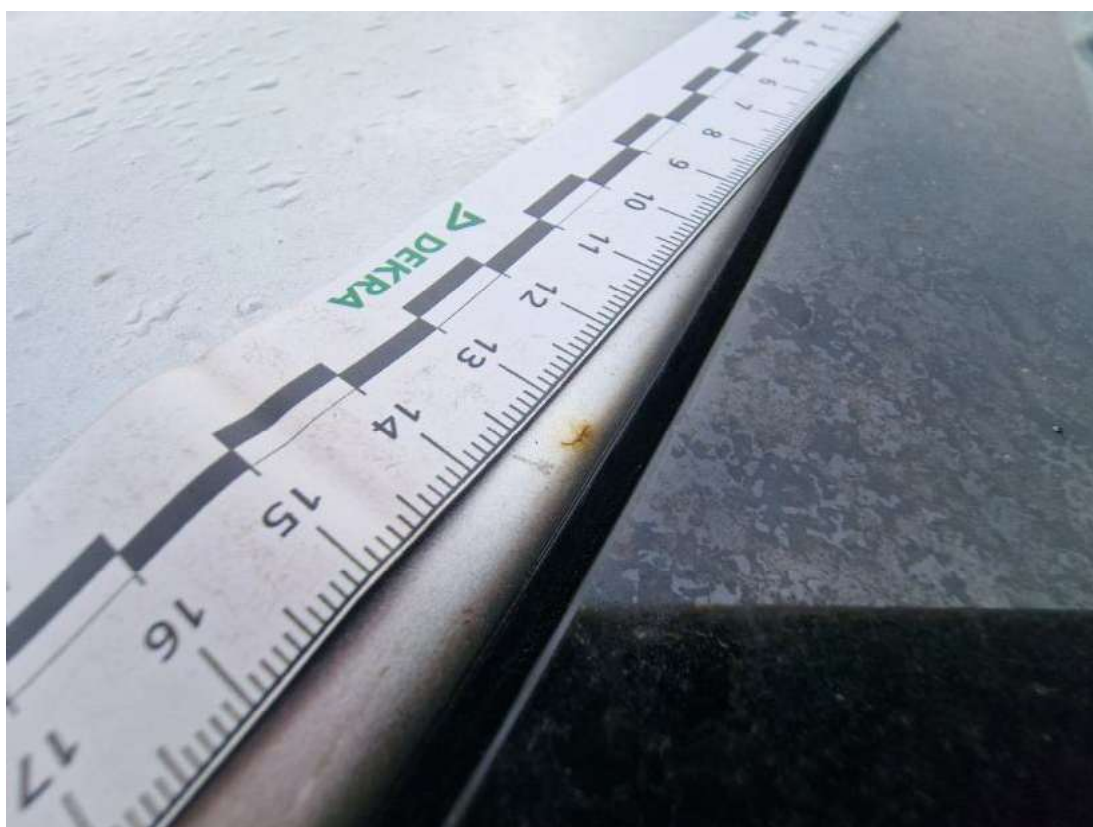
**Fot. 58**  
Dach - Inne 1

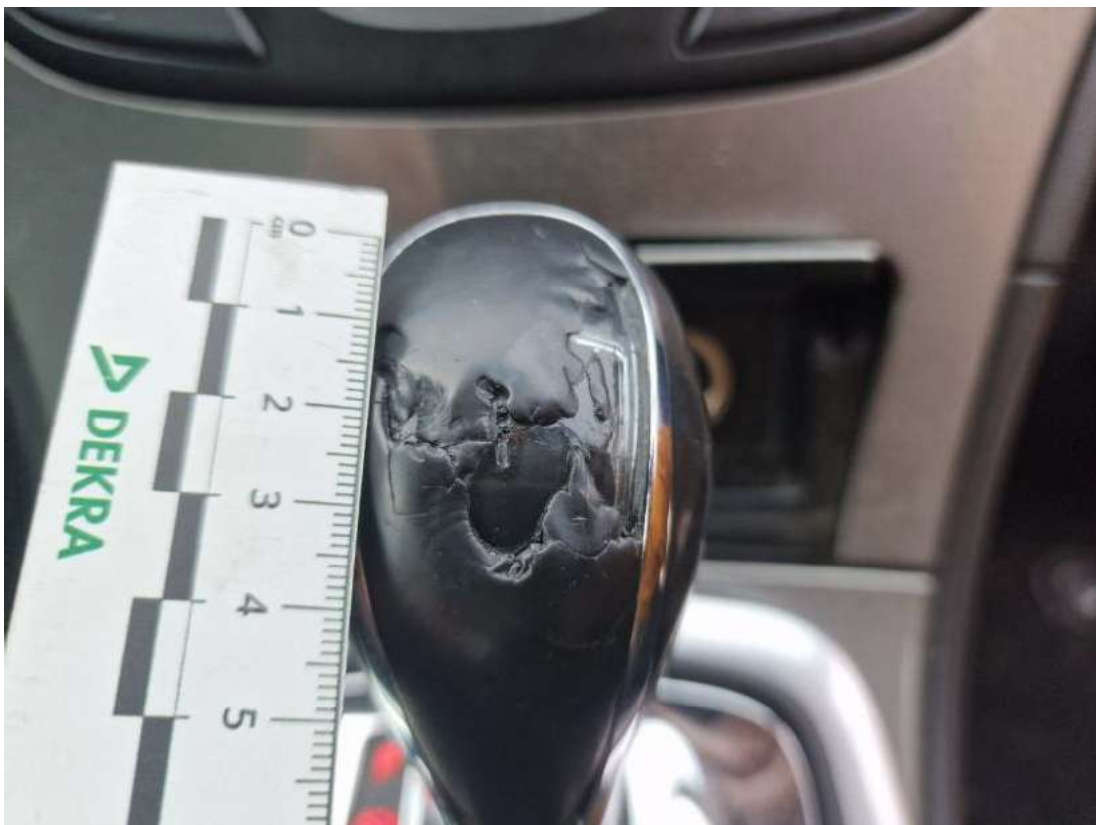
**Fot. 62**

Gałka dźwigni zmiany biegów - Pęknięcie/rozerwanie 1

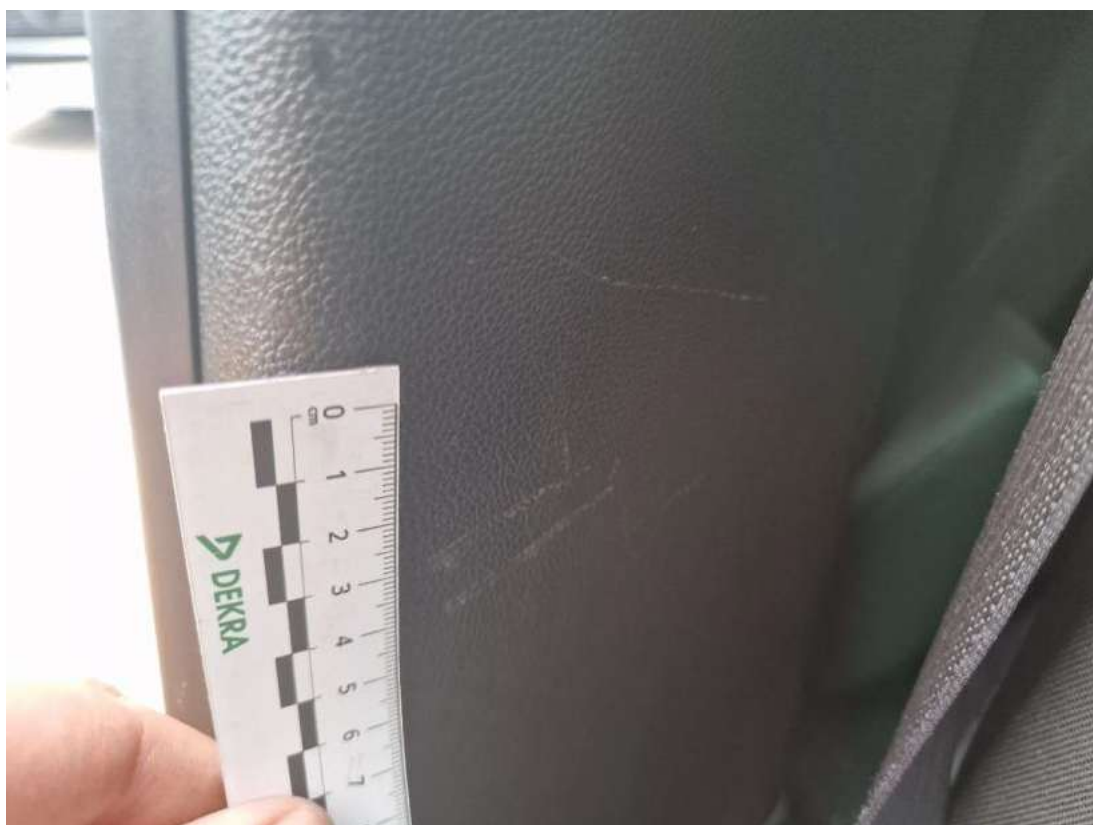
**Fot. 63**

Ostony fotela prz. P - Rysa/odprysk 1

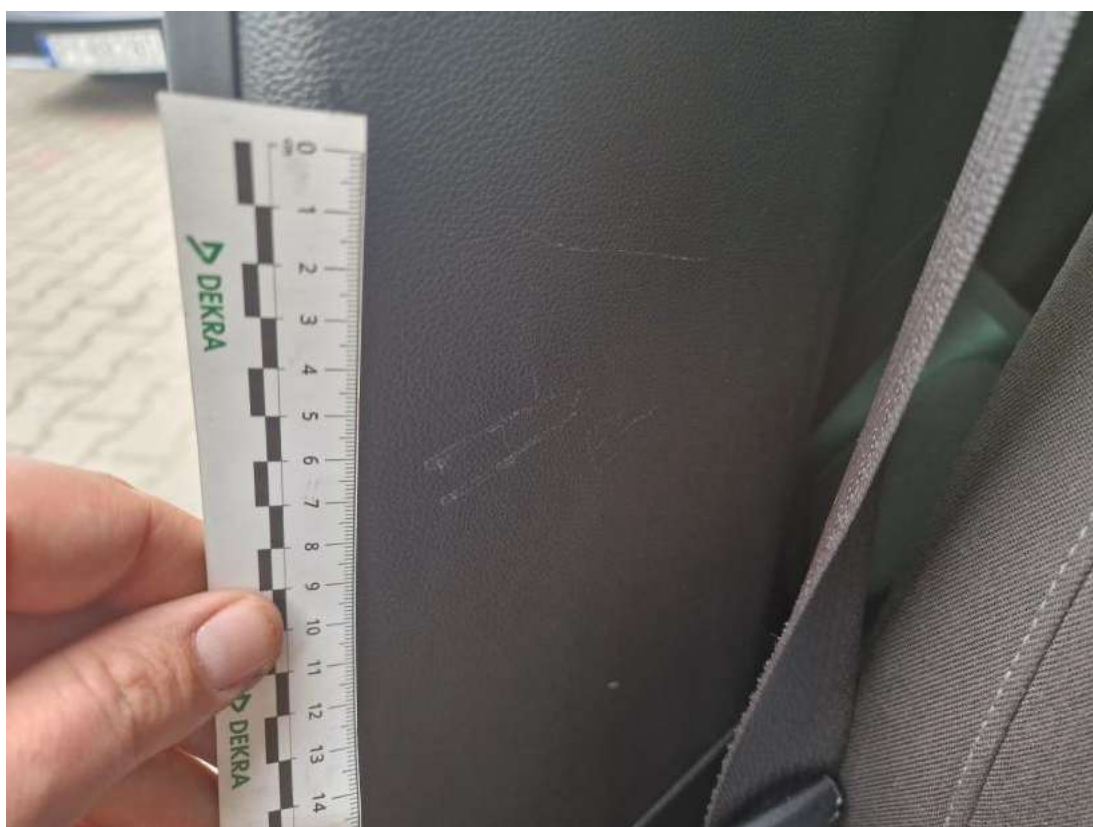
**Fot. 64**

Ostony fotela prz. P - Rysa/odprysk 2
