WDF4156051U127848

Halter		Besichtigungszustand	bedingt: Licht/Nässe/Schmutz
Kennzeichen		Laufleistung (abgelesen)	110.696 km
Hersteller	Mercedes-Benz	Restlauf bis Service	35.162 km
Typ/Modell	CITAN	HU (Abgelesen aus ZBI)	09/2027
Fahrgestellnummer	WDF4156051U127848	Leistung / Hubraum	81 kW / 1.461 ccm
Erstzulassung	19.09.2013	Polster/Farbe	Stoff / Schwarz-Anthrazit
Letzte Wartung		Lackierung	Weiß
Kraftstoffart	Diesel	Getriebe	Manuell

Zustandsbericht

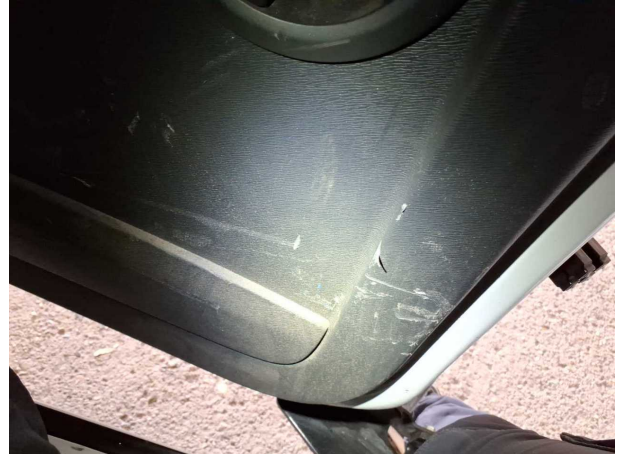
Beschädigung #1: Verkleidungen/Abdeckungen: Türverkleidung hinten links - Kratzer - Wertminderung

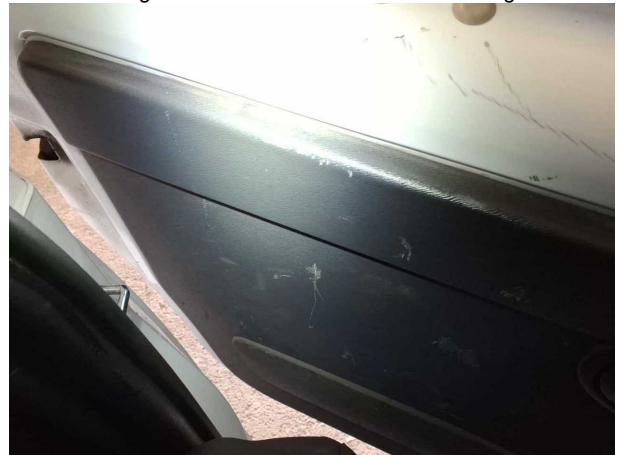
Beschädigung #1: Verkleidungen/Abdeckungen: Türverkleidung hinten links - Kratzer - Wertminderung

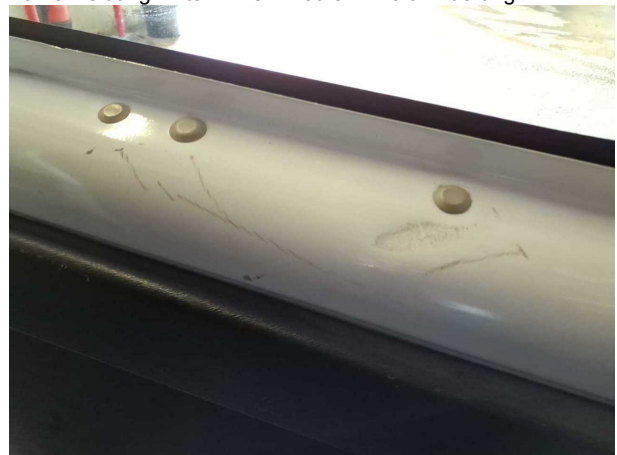
Beschädigung #2: Schiebetür links: Schiebetür (Innenseite) - Delle / Lackschaden - instandsetzen und lackieren

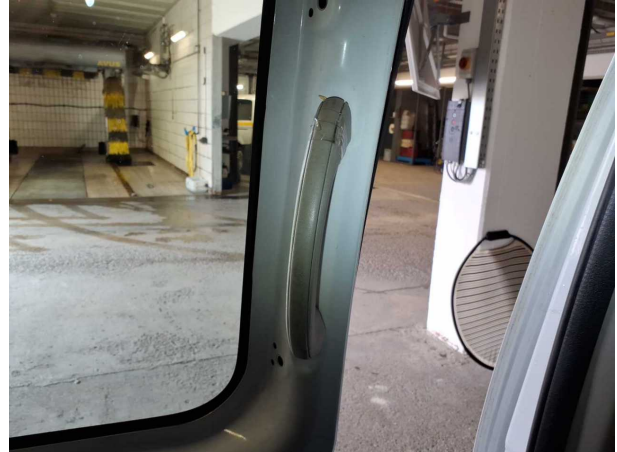
Beschädigung #2: Schiebetür links: Schiebetür (Innenseite) - Delle / Lackschaden - instandsetzen und lackieren

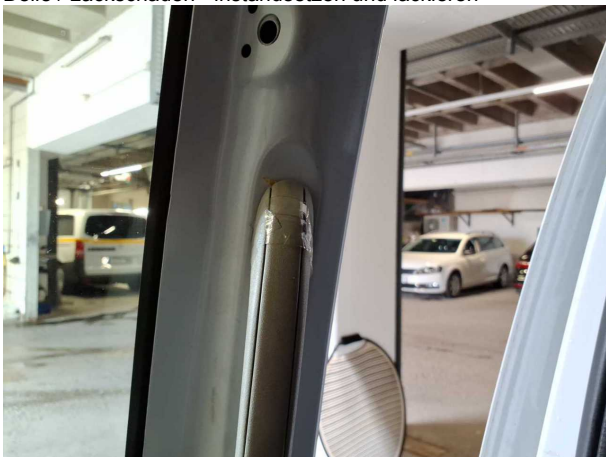
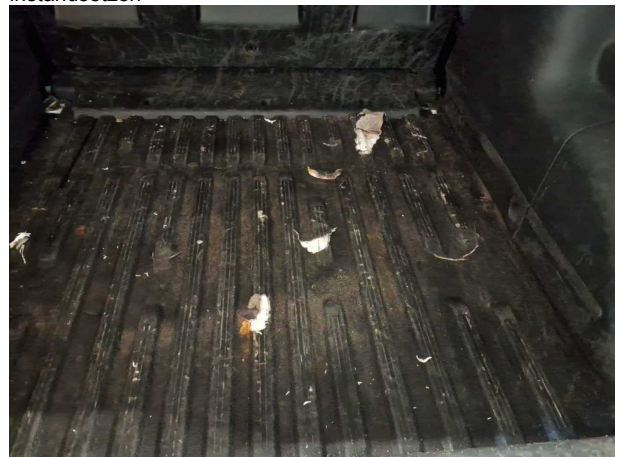
Beschädigung #3: Tür hinten links: Haltegriff - lose - instandsetzen

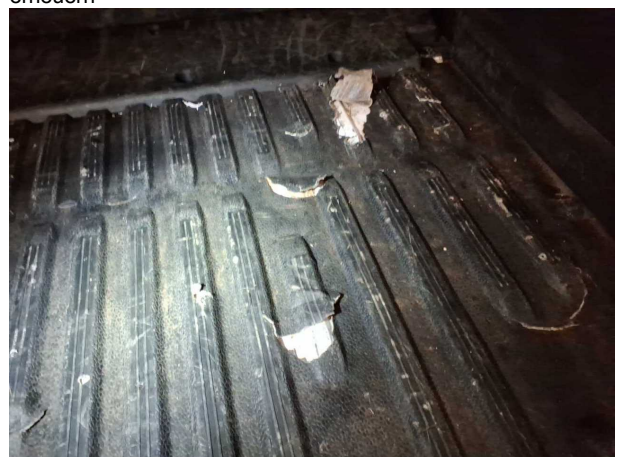
Beschädigung #4: Interieur: Laderaumboden - Löcher - erneuern

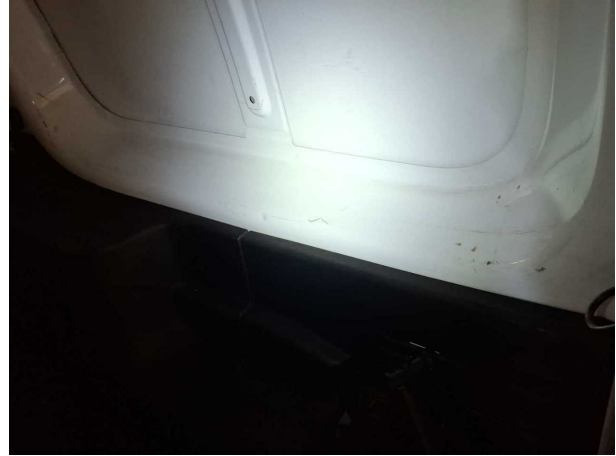
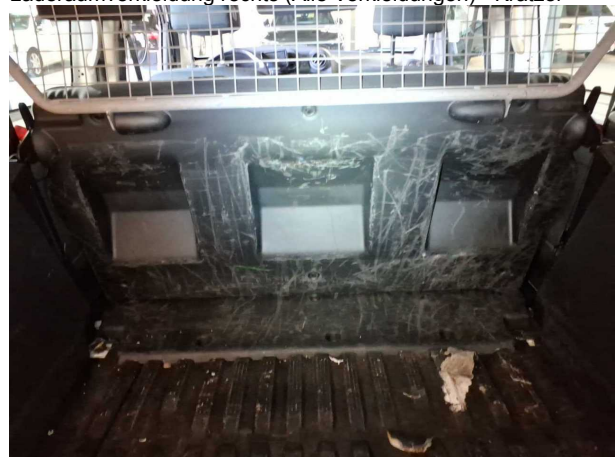
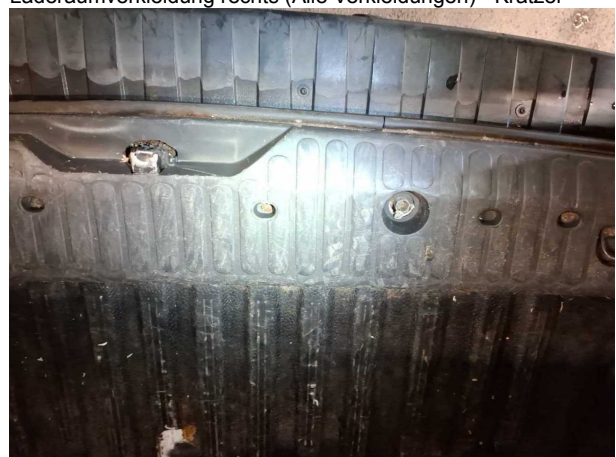
Beschädigung #5: Verkleidungen/Abdeckungen:
Laderaumverkleidung rechts (Alle Verkleidungen) - Kratzer

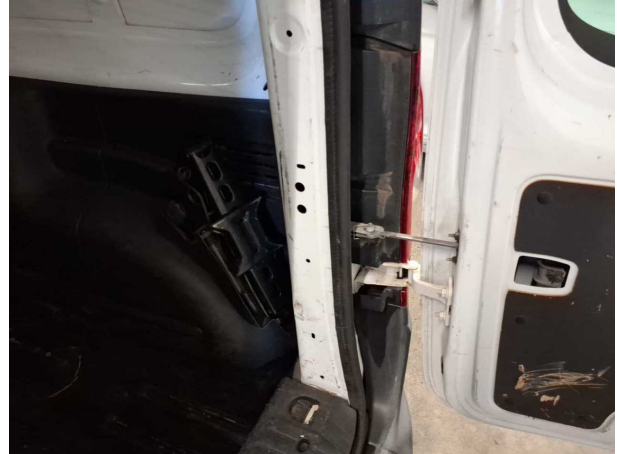
Beschädigung #5: Verkleidungen/Abdeckungen:
Laderaumverkleidung rechts (Alle Verkleidungen) - Kratzer

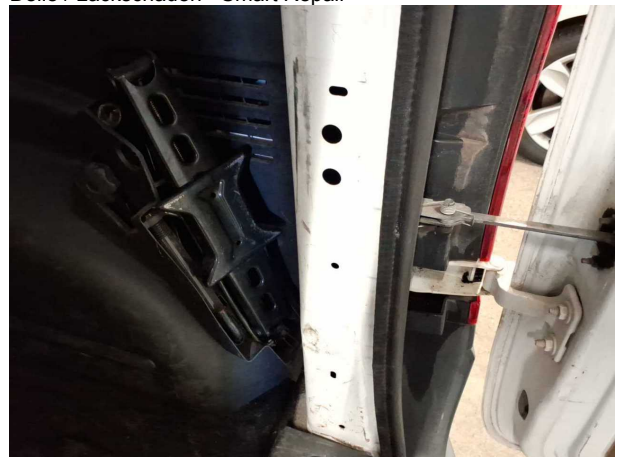
Beschädigung #6: Karosserie: D-Säule rechts (und links) -
Delle / Lackschaden - Smart Repair

Beschädigung #6: Karosserie: D-Säule rechts (und links) - Delle /
Lackschaden - Smart Repair

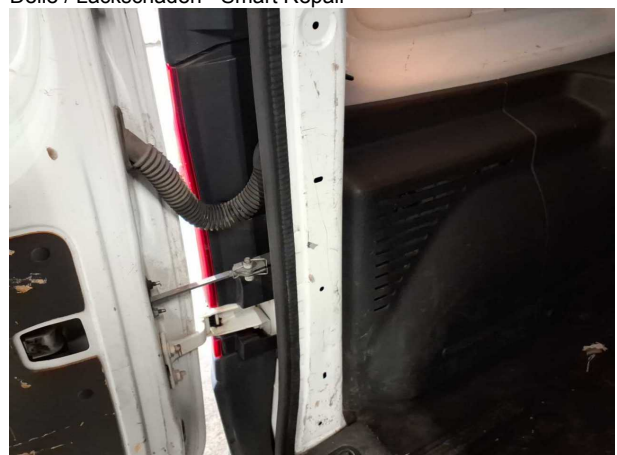
Beschädigung #6: Karosserie: D-Säule rechts (und links) -
Delle / Lackschaden - Smart Repair

Beschädigung #6: Karosserie: D-Säule rechts (und links) - Delle /
Lackschaden - Smart Repair

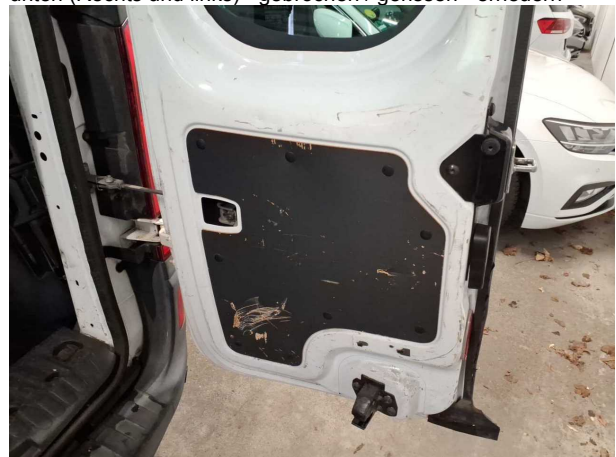
Beschädigung #7: Heckklappe/-tür: Verkleidung Standard unten (Rechts und links) - gebrochen / gerissen - erneuern

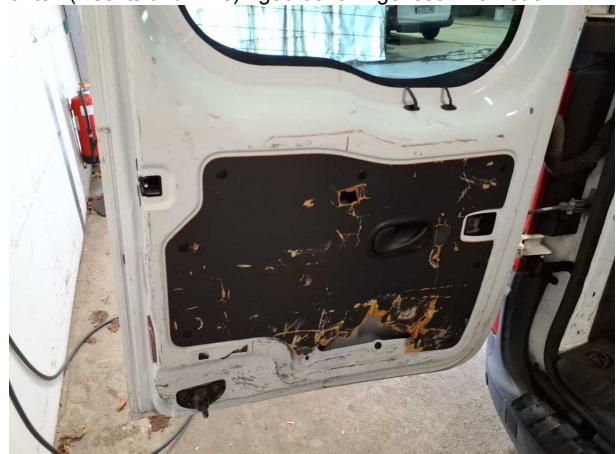
Beschädigung #7: Heckklappe/-tür: Verkleidung Standard unten (Rechts und links) - gebrochen / gerissen - erneuern

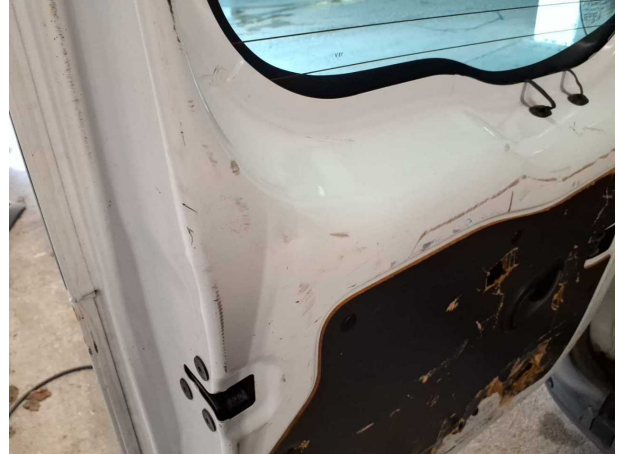
Beschädigung #8: Heckklappe/-tür: Hecktür links (Innenseit...
Delle / Lackschaden - instandsetzen und lackieren

Beschädigung #8: Heckklappe/-tür: Hecktür links (Innenseite) - Delle / Lackschaden - instandsetzen und lackieren

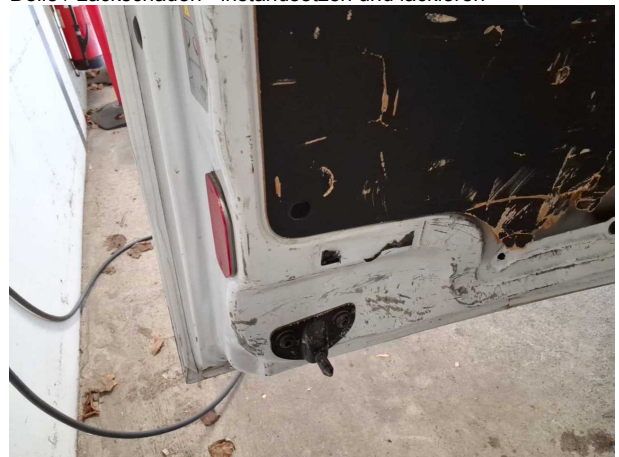
Beschädigung #8: Heckklappe/-tür: Hecktür links (Innenseit... Delle / Lackschaden - instandsetzen und lackieren

Beschädigung #8: Heckklappe/-tür: Hecktür links (Innenseite) - Delle / Lackschaden - instandsetzen und lackieren

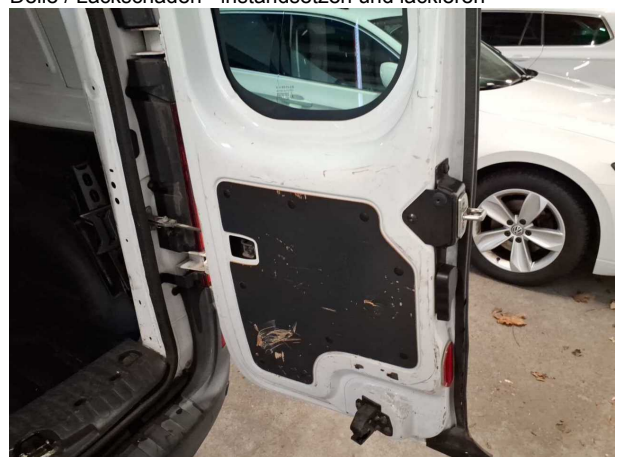
Beschädigung #8: Heckklappe/-tür: Hecktür links (Innenseit... Delle / Lackschaden - instandsetzen und lackieren

Beschädigung #8: Heckklappe/-tür: Hecktür links (Innenseite) - Delle / Lackschaden - instandsetzen und lackieren

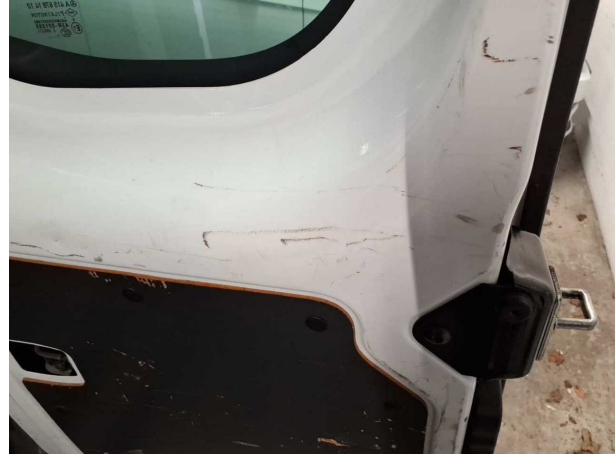
Beschädigung #9: Heckklappe/-tür: Hecktür rechts (Innenseite) - Delle / Lackschaden - instandsetzen und

Beschädigung #9: Heckklappe/-tür: Hecktür rechts (Innenseite) - Delle / Lackschaden - instandsetzen und lackieren

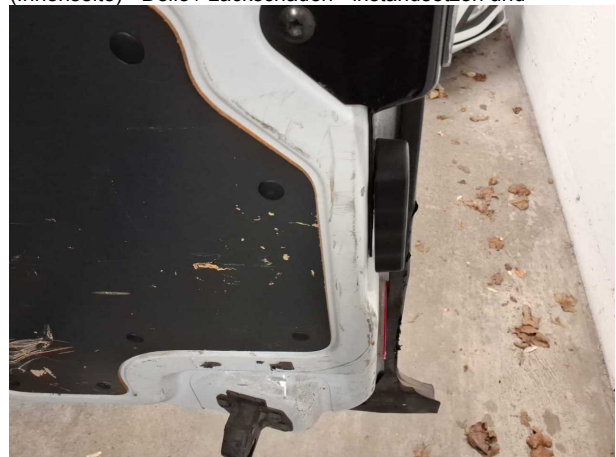
Beschädigung #9: Heckklappe/-tür: Hecktür rechts (Innenseite) - Delle / Lackschaden - instandsetzen und

Beschädigung #9: Heckklappe/-tür: Hecktür rechts (Innenseite) - Delle / Lackschaden - instandsetzen und lackieren

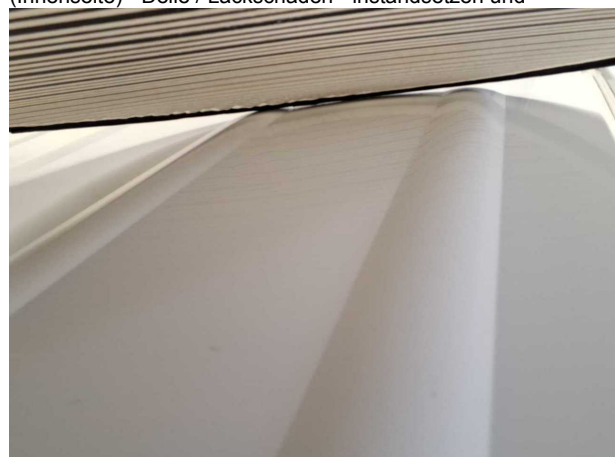
Beschädigung #9: Heckklappe/-tür: Hecktür rechts (Innenseite) - Delle / Lackschaden - instandsetzen und

Beschädigung #10: Karosserie: Karosserie - Hagelschaden - sa... instandsetzen

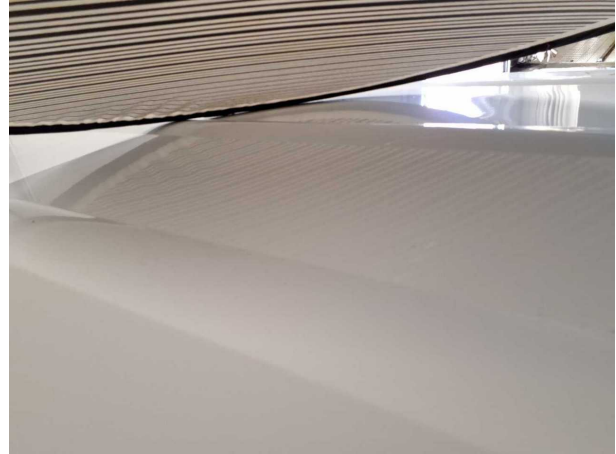
Beschädigung #10: Karosserie: Karosserie - Hagelschaden - sa...
instandsetzen

Beschädigung #10: Karosserie: Karosserie - Hagelschaden -
sanft instandsetzen

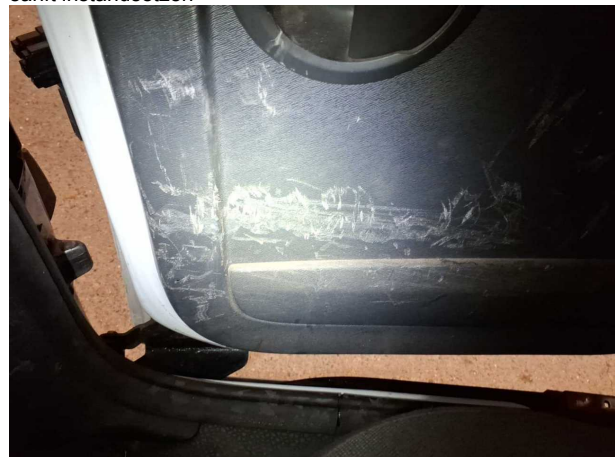
Beschädigung #11: Verkleidungen/Abdeckungen: Türverkleidung
hinten rechts - verkratzt / verschürft - erneuern

Beschädigung #11: Verkleidungen/Abdeckungen:
Türverkleidung hinten rechts - verkratzt / verschürft - erneuern

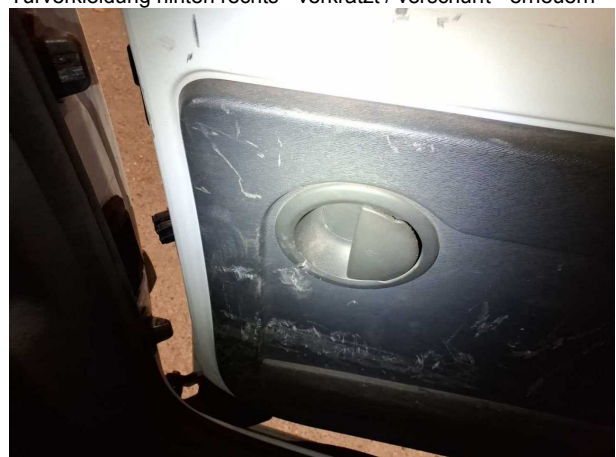
Beschädigung #11: Verkleidungen/Abdeckungen: Türverkleidung
hinten rechts - verkratzt / verschürft - erneuern

Beschädigung #11: Verkleidungen/Abdeckungen:
Türverkleidung hinten rechts - verkratzt / verschürft - erneuern

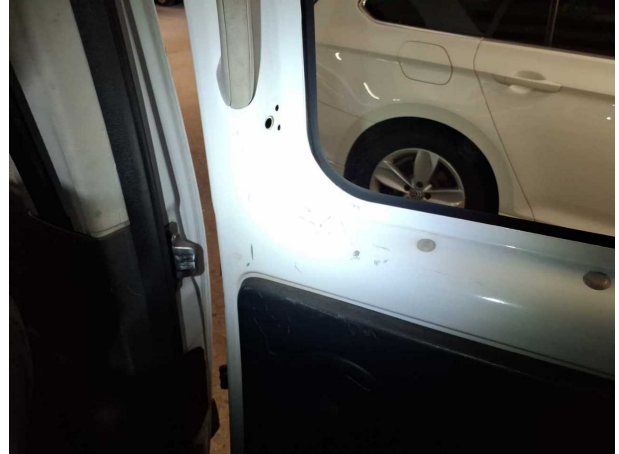
Beschädigung #11: Verkleidungen/Abdeckungen: Türverkleidung hinten rechts - verkratzt / verschürft - erneuern

Beschädigung #12: Schiebetür rechts: Schiebetür (Innenseit...
- Delle / Lackschaden - Smart Repair

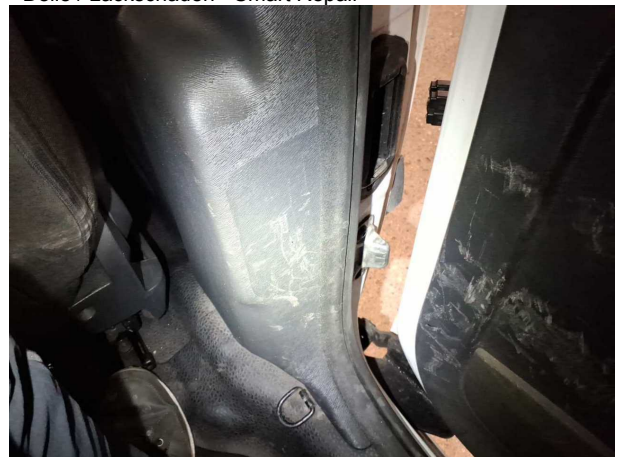
Beschädigung #12: Schiebetür rechts: Schiebetür (Innenseite) -
Delle / Lackschaden - Smart Repair

Beschädigung #13: Interieur: Innenraum - Kratzer

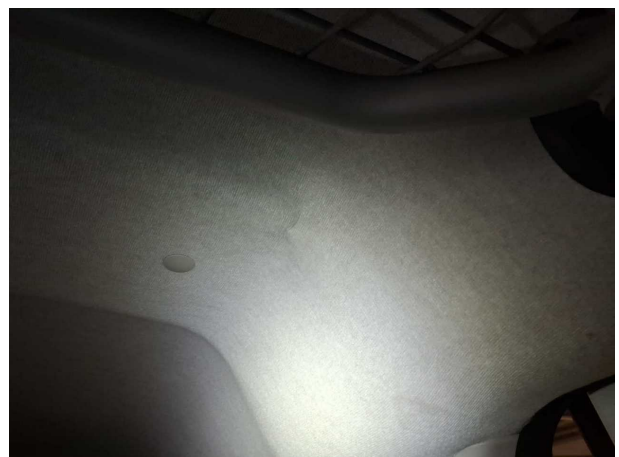
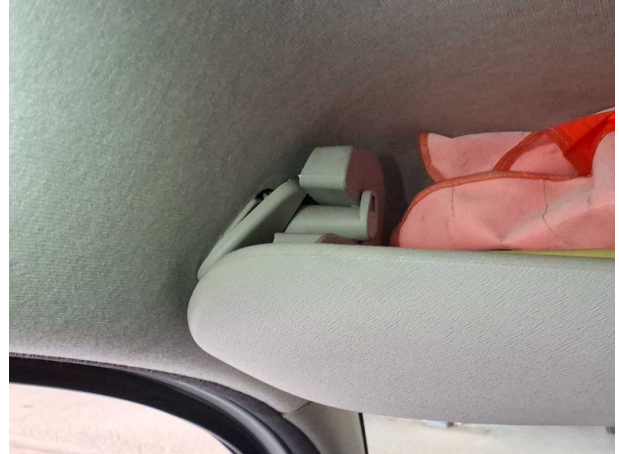
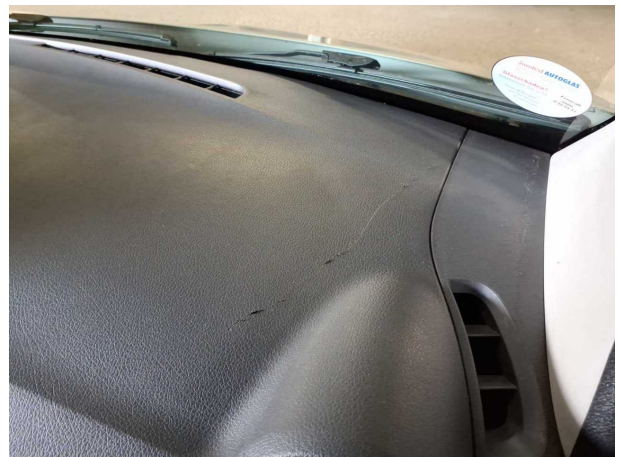
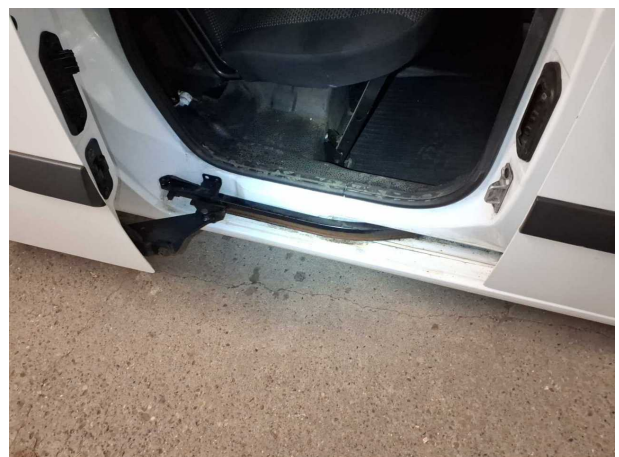
Beschädigung #13: Interieur: Innenraum - Kratzer

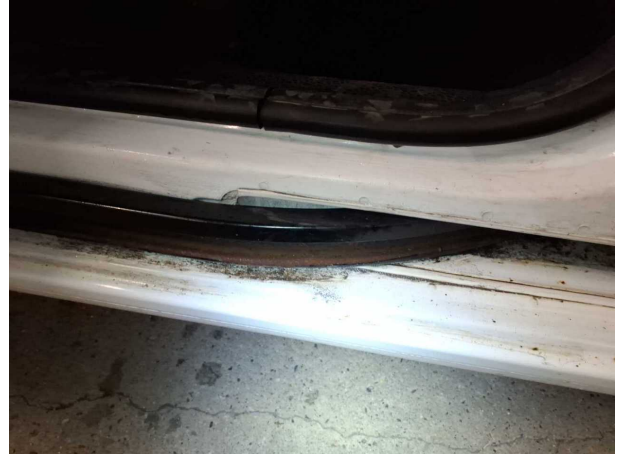
Beschädigung #14: Schiebetür rechts: Führungsschiene (Schwergängig, und links) - Funktion / Zulässigkeit -

Beschädigung #14: Schiebetür rechts: Führungsschiene (Schwergängig, und links) - Funktion / Zulässigkeit - instandsetzen

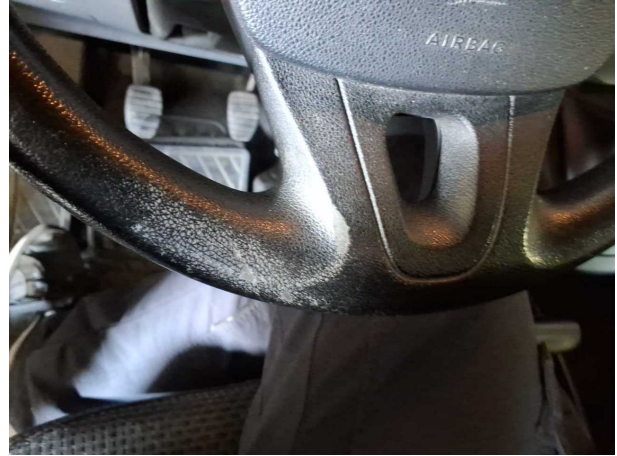
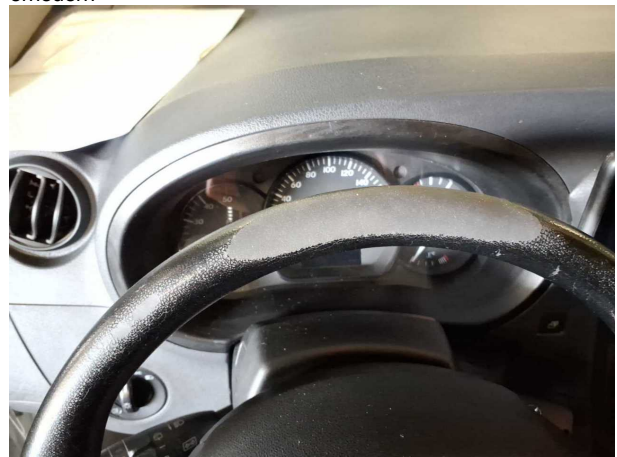
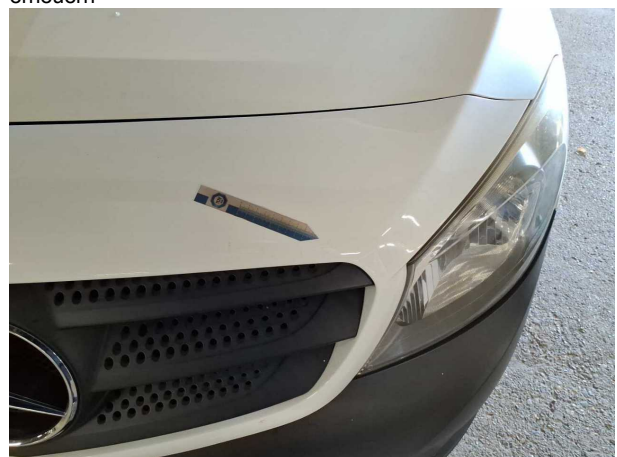
Beschädigung #17: Lenkanlage: Lenkrad - beschädigt - erneuern

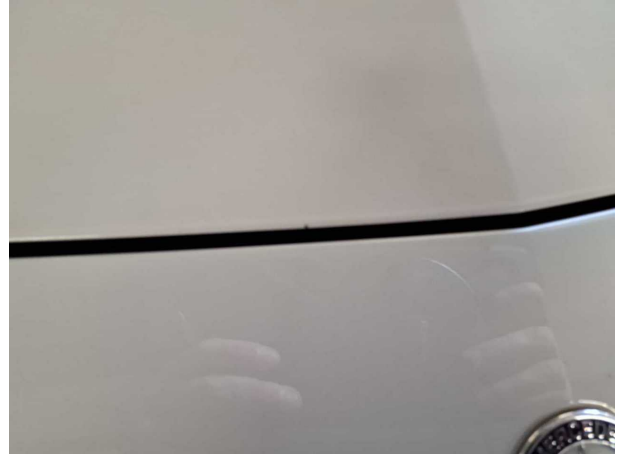
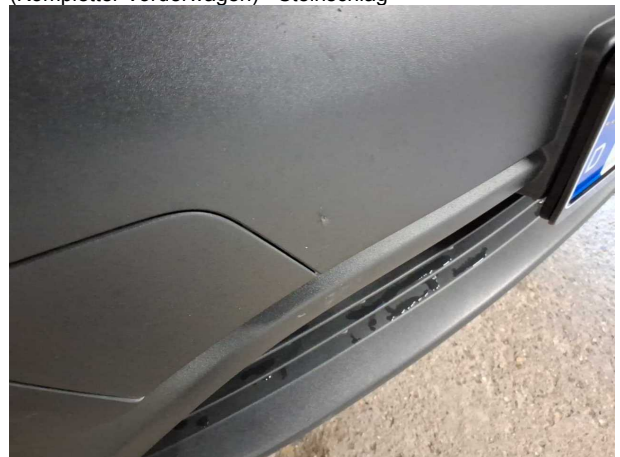
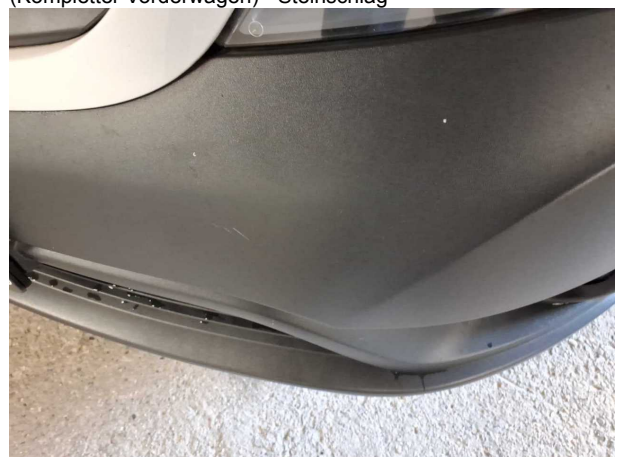
Beschädigung #18: Stossfänger vorn: Stossfänger vorn (Kompletter Vorderwagen) - Steinschlag

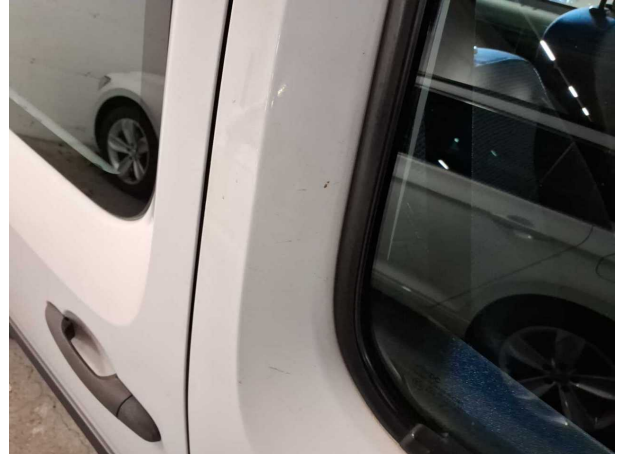
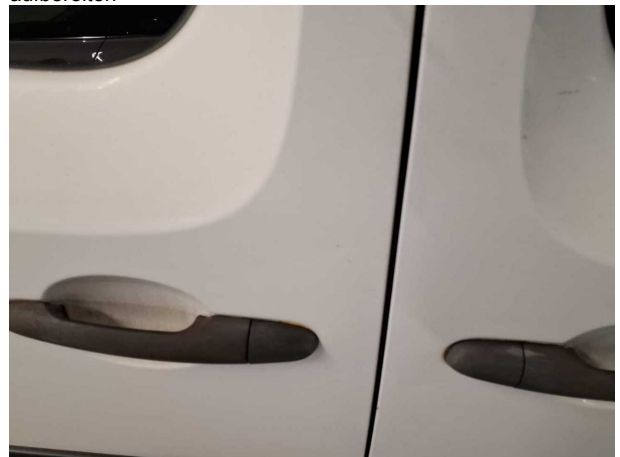
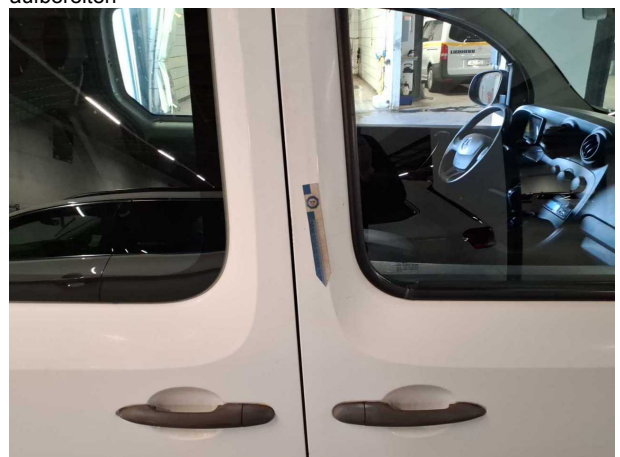
Beschädigung #22: Karosserie: Karosserie - Kratzer - aufbereiten

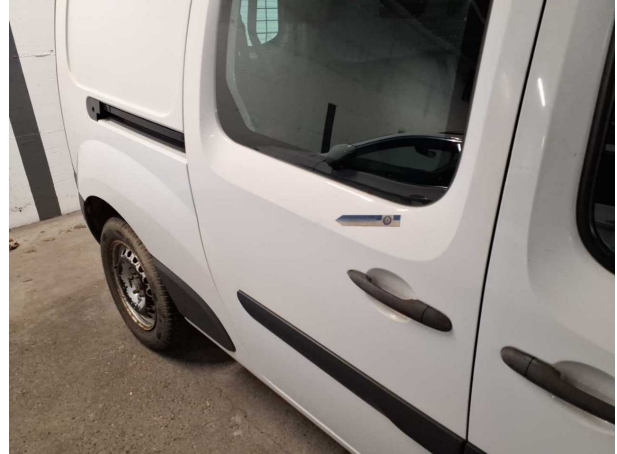
Beschädigung #23: Tür vorn rechts: Türkante - Kratzer

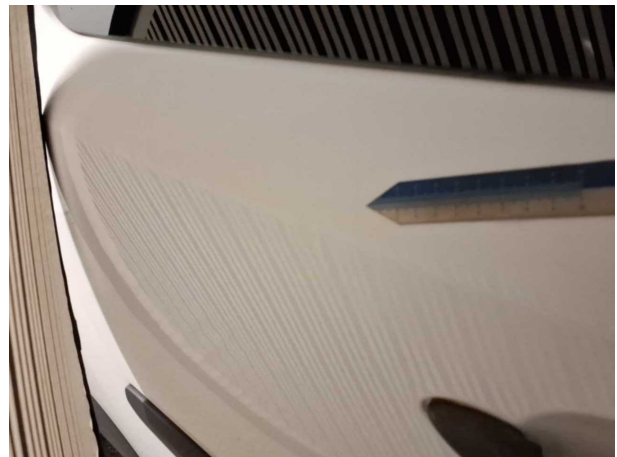
Beschädigung #24: Schiebetür rechts: Schiebetür - Delle(n)

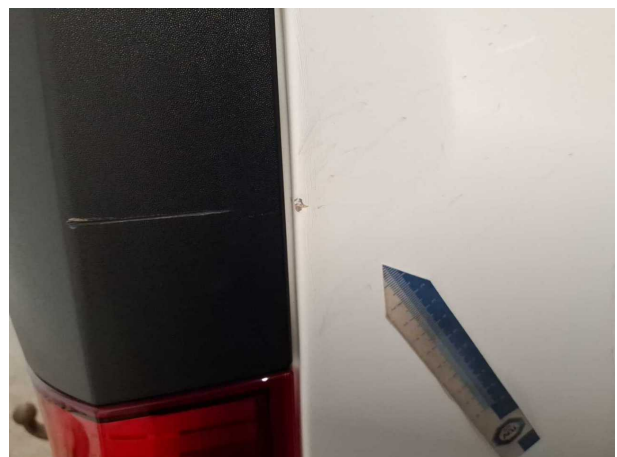
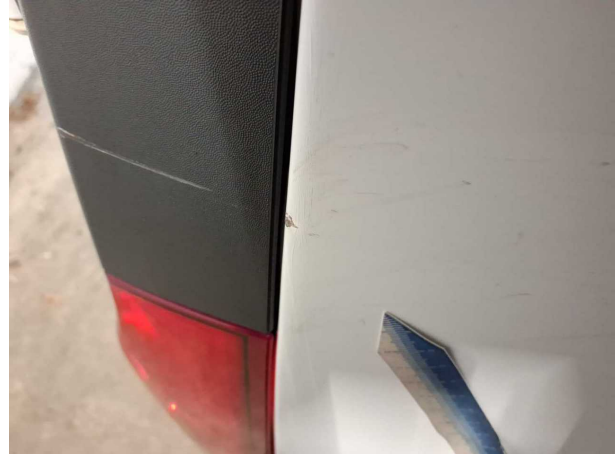
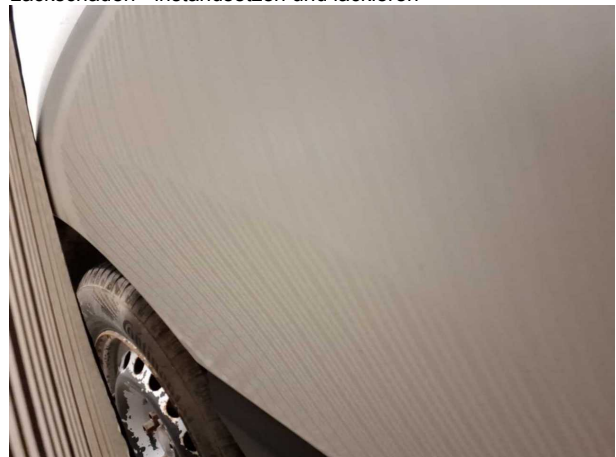
Beschädigung #25: Seitenwand rechts: Seitenwand - Delle / Lackschaden - instandsetzen und lackieren

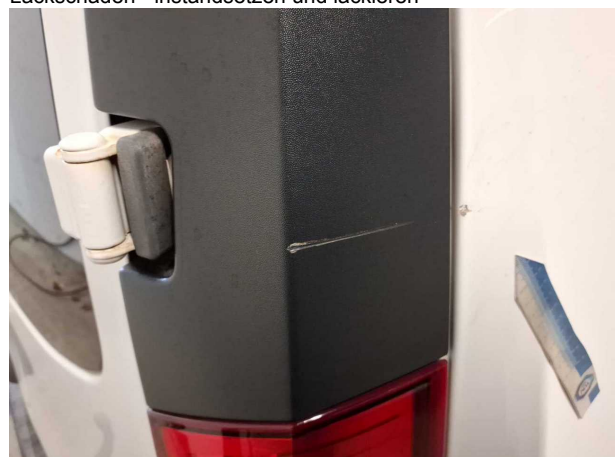
Beschädigung #26: Karosserie: D-Säule rechts (Blende außen) - Kratzer - erneuern

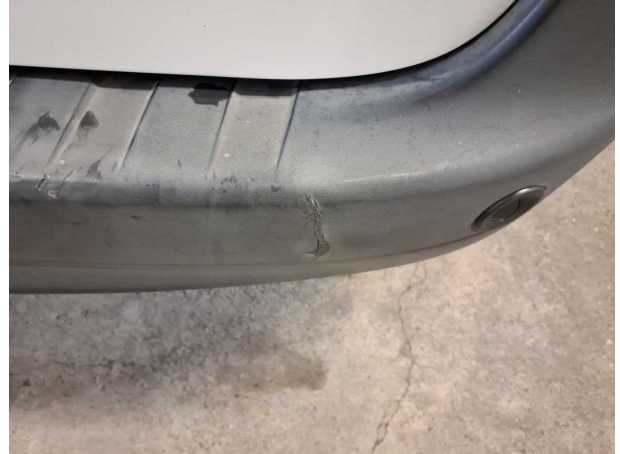
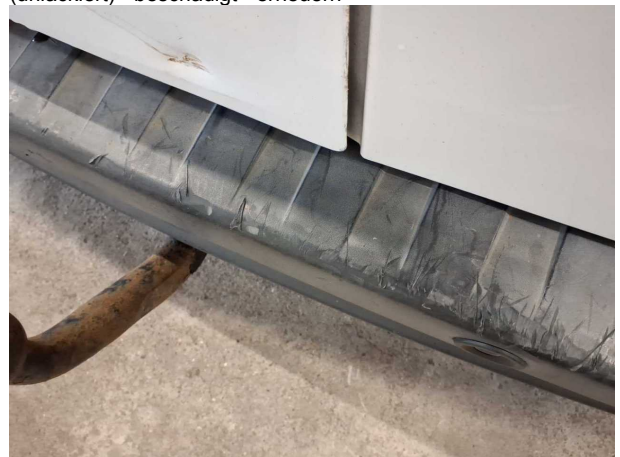
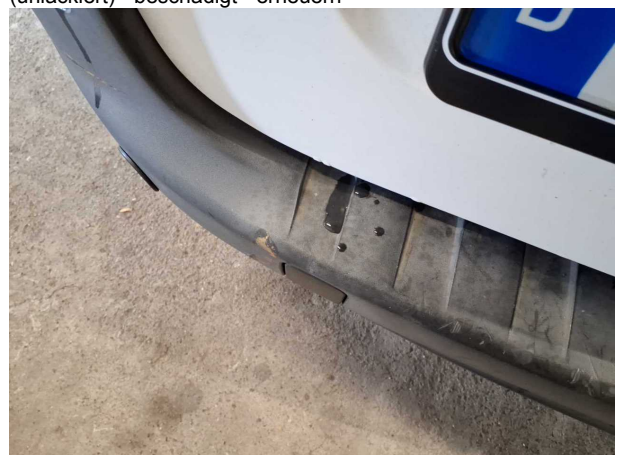
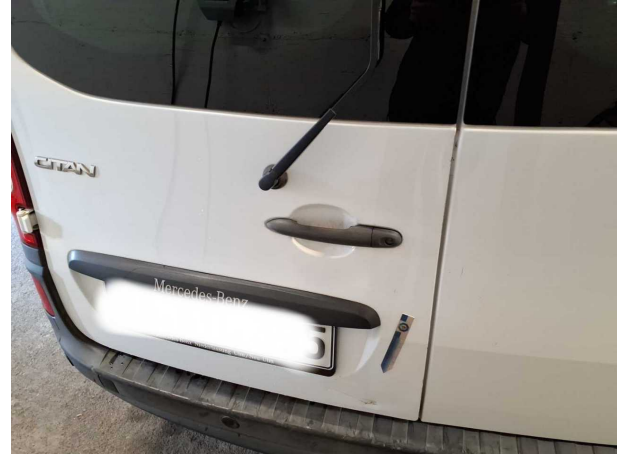
Beschädigung #27: Stossfänger hinten: Stossfänger hinten (unlackiert) - beschädigt - erneuern

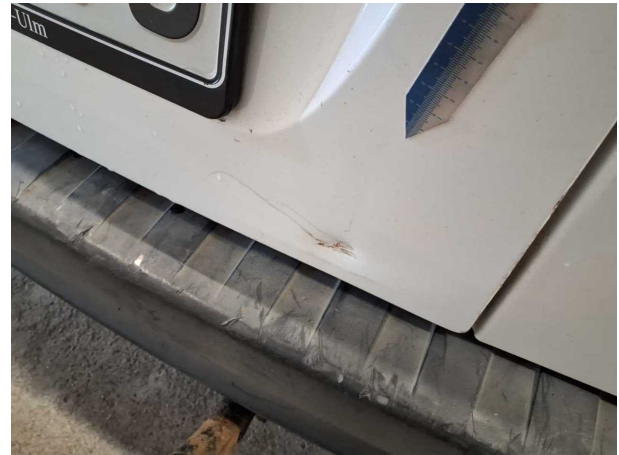
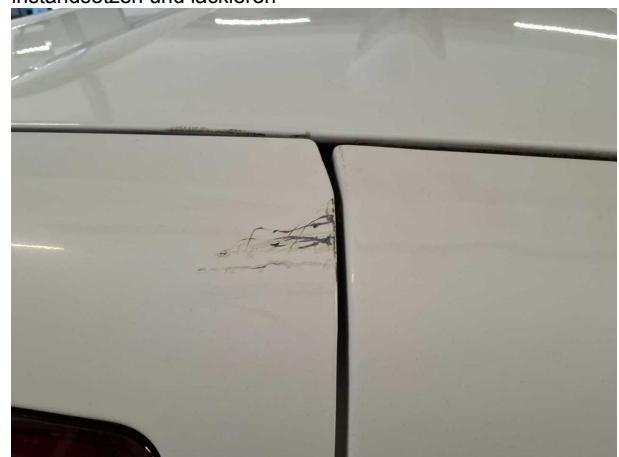
Beschädigung #28: Heckklappe/-tür: Hecktür links - verformt - instandsetzen und lackieren

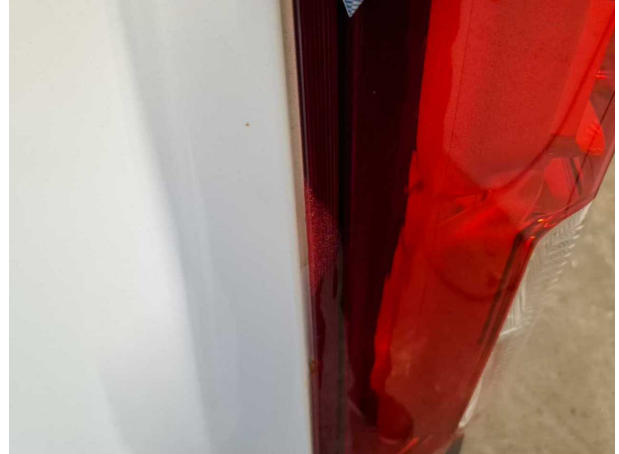
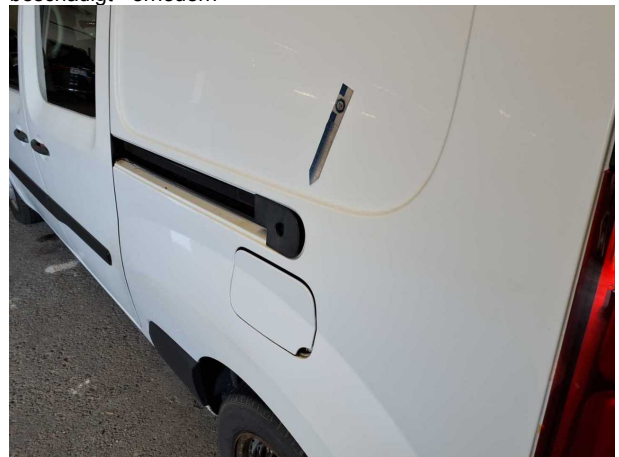
Beschädigung #29: Heckleuchte: Heckleuchte links - beschädigt - erneuern

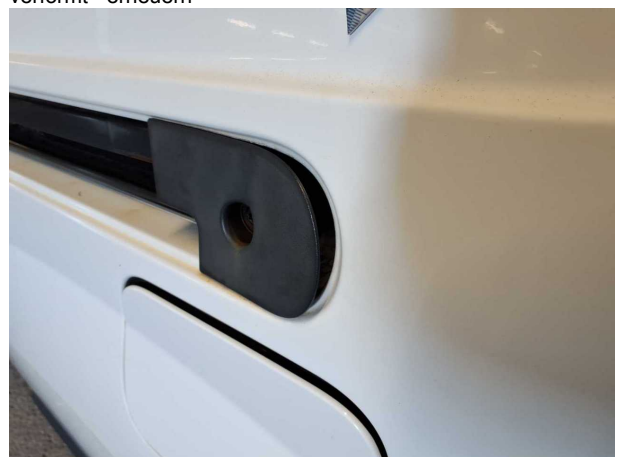
Beschädigung #30: Seitenwand links: Seitenwand (Blende) - verformt - erneuern

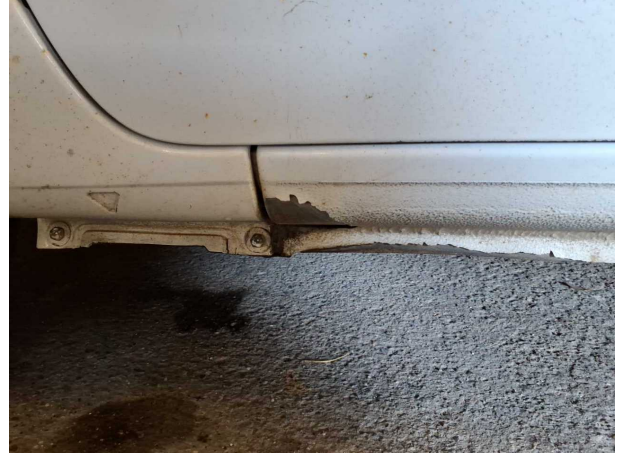
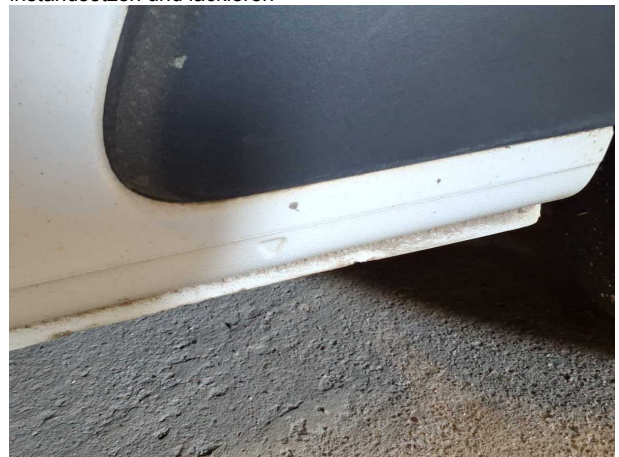
Beschädigung #31: Schweller links: Schweller - Korrosion - instandsetzen und lackieren

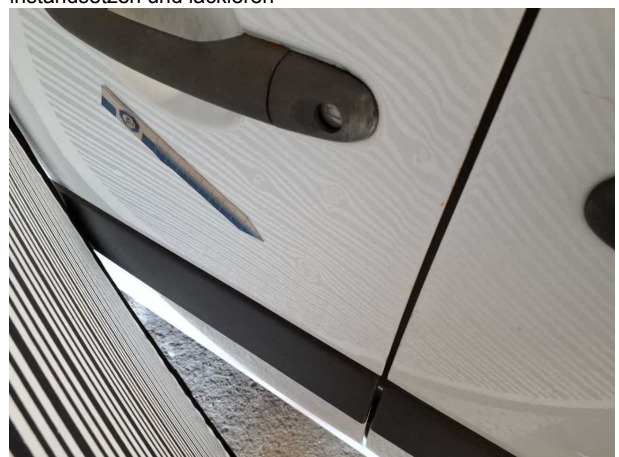
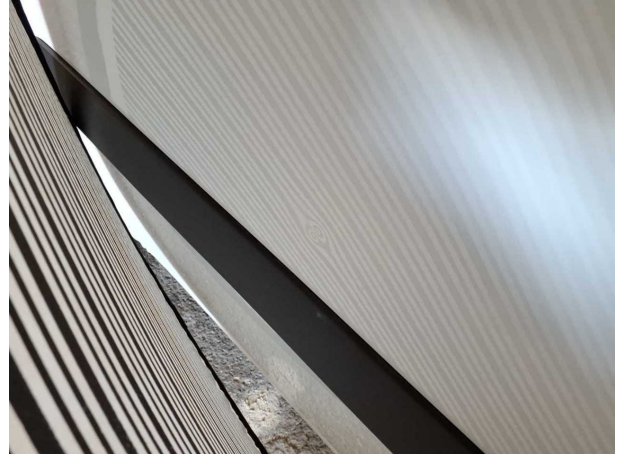
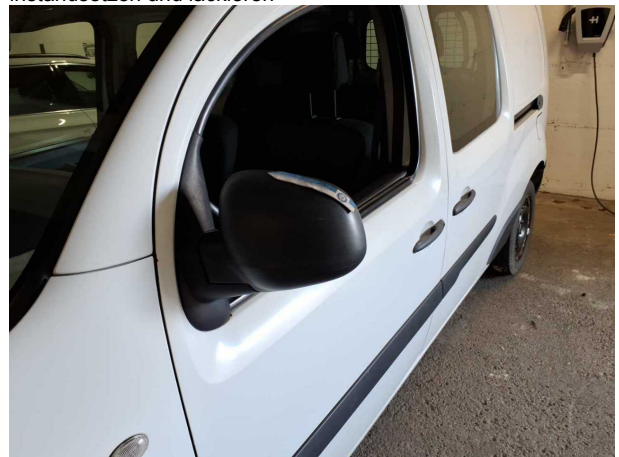
Beschädigung #32: Tür vorn links: Tür - Delle / Lackschaden - instandsetzen und lackieren

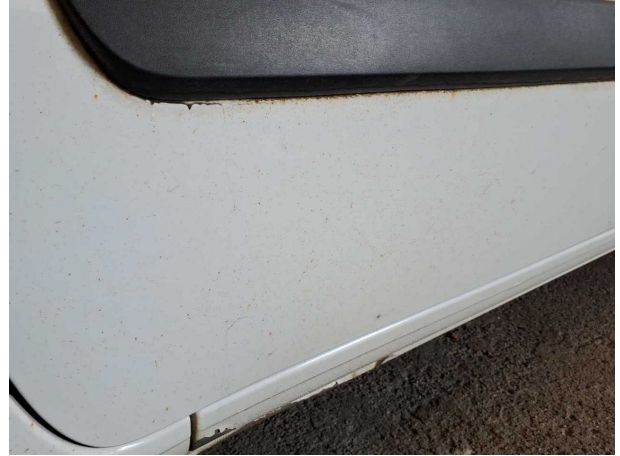
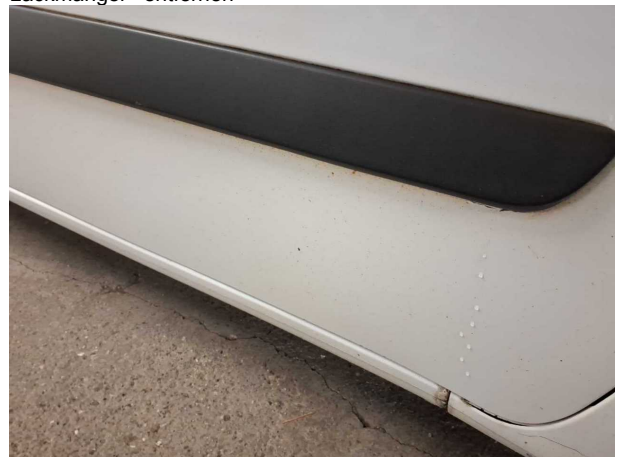
Beschädigung #34: Karosserie: Karosserie (Flugrost) - Lackmangel - entfernen
