WWZZZ3CZFE004493

Halter		Besichtigungszustand	bedingt: Licht/Nässe/Schmutz
Kennzeichen		Laufleistung (abgelesen)	274.943 km
Hersteller	Volkswagen	Restlauf bis Service	64 Tag(e)
Typ/Modell	PASSAT	HU (Abgelesen aus ZBI)	09/2027
Fahrgestellnummer	WWZZZ3CZFE004493	Leistung / Hubraum	103 kW / 1.968 ccm
Erstzulassung	01.07.2014	Polster/Farbe	Stoff / Schwarz-Anthrazit
Letzte Wartung	05/2024, 258.526 km	Lackierung	Weiß
Kraftstoffart	Diesel	Getriebe	Automatik

Zustandsbericht

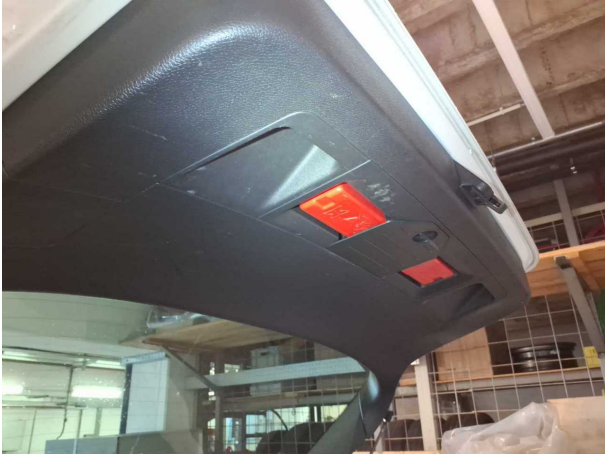
Nr.	Bauteilgruppe	Beschreibung
1	Verkleidungen/Abdeckungen	Heckdeckel, Innenverkleidung - Kratzer
2	Motor	Motor (Öldruck) - elektrischer Fehler - Diagnose durchführen
3	Rad/Reifen	Leichtmetallfelge hinten links - Kratzer - Smart Repair
4	Rad/Reifen	Leichtmetallfelge hinten rechts - Kratzer - Smart Repair
5	Motorhaube	Motorhaube - verkratzt / verschürft - instandsetzen und lackieren
6	Stoßfänger vorn	Stoßfänger vorn (Kompletter Vorderwagen) - Steinschlag
7	Seitenwand rechts	Seitenwand - Delle(n) - sanft instandsetzen
8	Tür vorn links	Tür - Delle / Lackschaden - instandsetzen und lackieren
9	Außenspiegel links	Spiegelgehäuse - gebrochen / gerissen - erneuern
10	Fahrzeugdach	Dachholm links - Delle(n) - sanft instandsetzen
11	Tür hinten rechts	Tür - Delle / Lackschaden - instandsetzen und lackieren
12	Karosserie	Karosserie (Flugrost) - Lackmangel - aufbereiten
13	Fahrzeugdach	Dach - Steinschlag
14	Sitz vorn	Sitzkastenverkleidung links - lose - instandsetzen

Beschädigung #1: Verkleidungen/Abdeckungen: Heckdeckel, Innenverkleidung - Kratzer

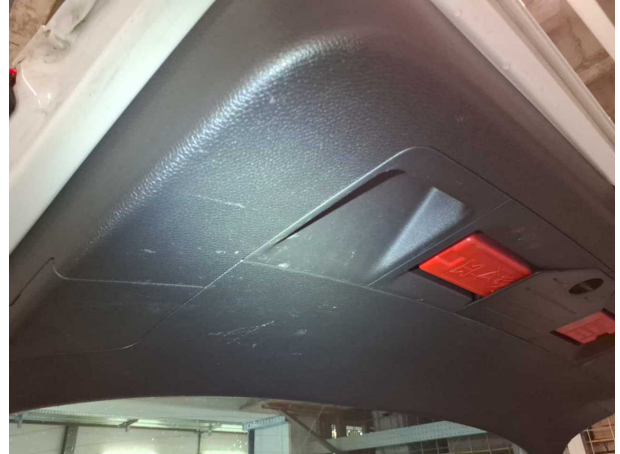
Beschädigung #1: Verkleidungen/Abdeckungen: Heckdeckel, Innenverkleidung - Kratzer

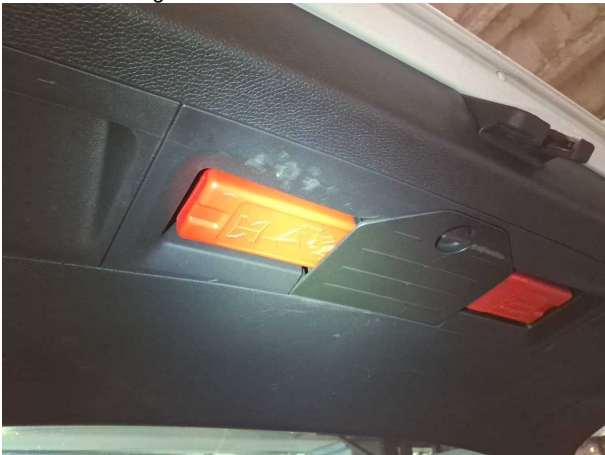
Beschädigung #1: Verkleidungen/Abdeckungen: Heckdeckel, Innenverkleidung - Kratzer

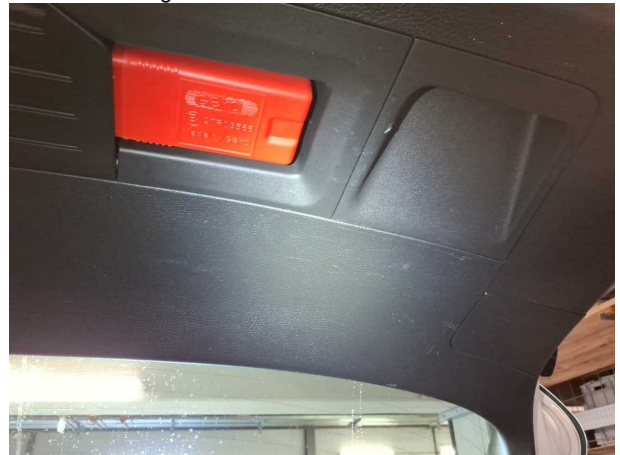
Beschädigung #1: Verkleidungen/Abdeckungen: Heckdeckel, Innenverkleidung - Kratzer

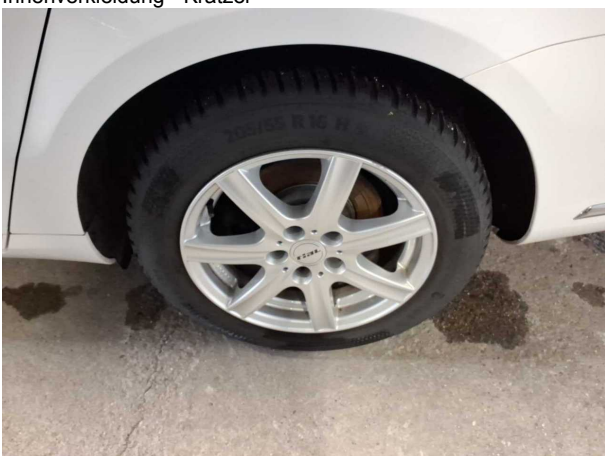
Beschädigung #3: Rad/Reifen: Leichtmetallfelge hinten links - Kratzer - Smart Repair

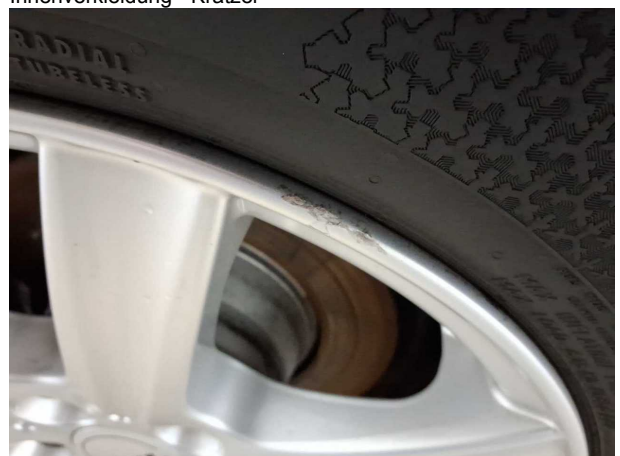
Beschädigung #3: Rad/Reifen: Leichtmetallfelge hinten links - Kratzer - Smart Repair

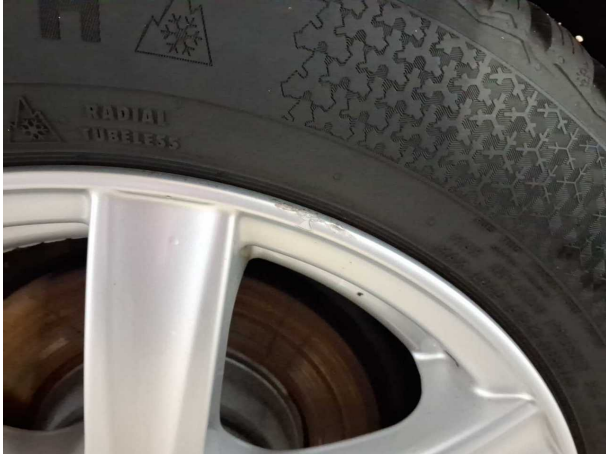
Beschädigung #3: Rad/Reifen: Leichtmetallfelge hinten links -
Kratzer - Smart Repair

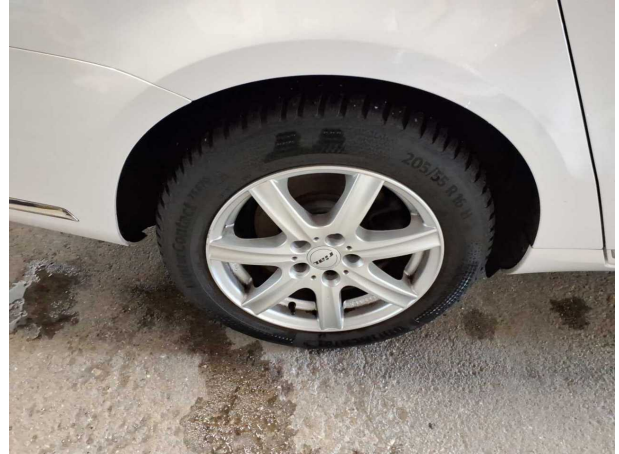
Beschädigung #4: Rad/Reifen: Leichtmetallfelge hinten rechts
- Kratzer - Smart Repair

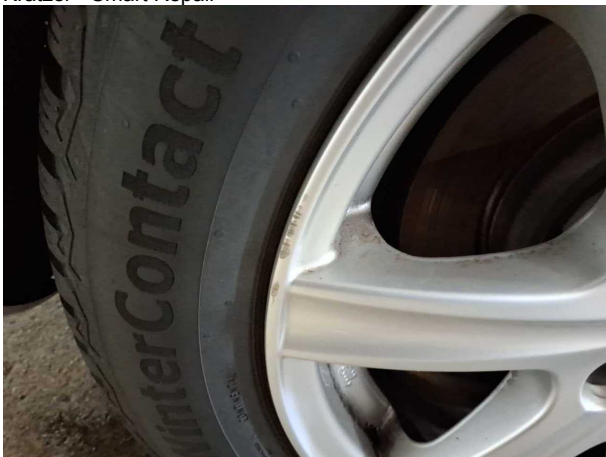
Beschädigung #4: Rad/Reifen: Leichtmetallfelge hinten rechts -
Kratzer - Smart Repair

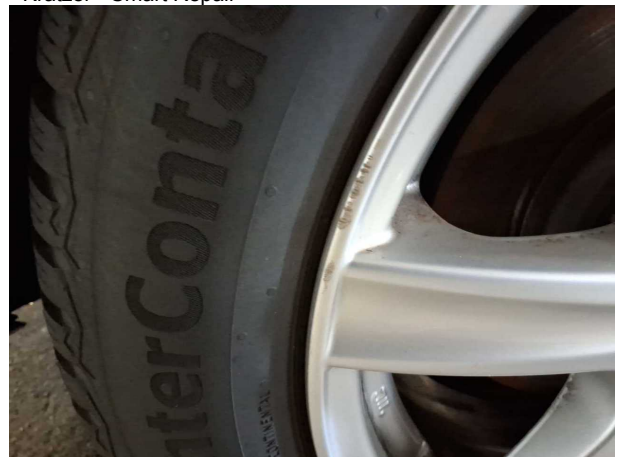
Beschädigung #4: Rad/Reifen: Leichtmetallfelge hinten rechts
- Kratzer - Smart Repair

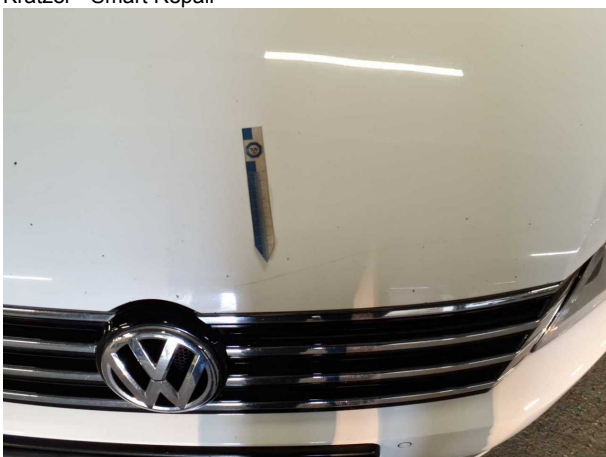
Beschädigung #5: Motorhaube: Motorhaube - verkratzt / versch...
- instandsetzen und lackieren

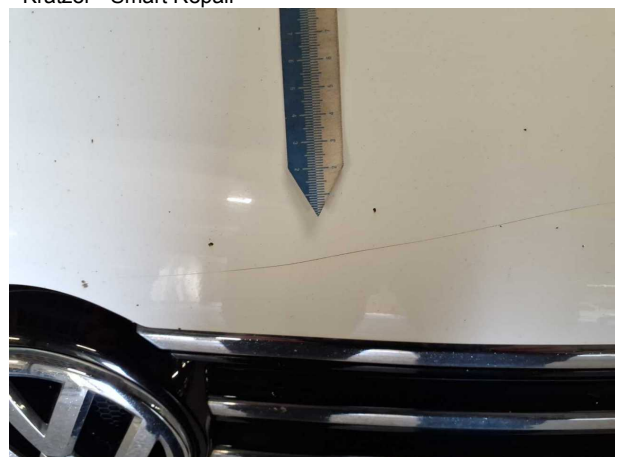
Beschädigung #5: Motorhaube: Motorhaube - verkratzt /
verschürft - instandsetzen und lackieren

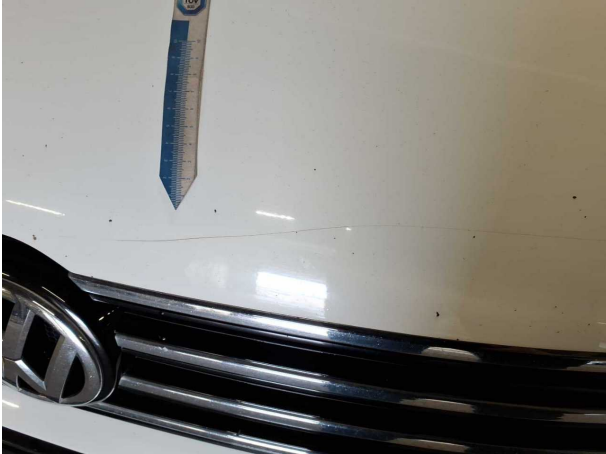
Beschädigung #5: Motorhaube: Motorhaube - verkratzt / versch...
- instandsetzen und lackieren

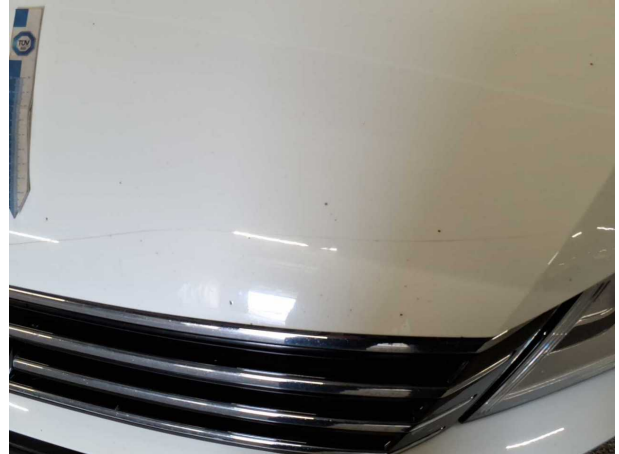
Beschädigung #5: Motorhaube: Motorhaube - verkratzt /
verschürft - instandsetzen und lackieren

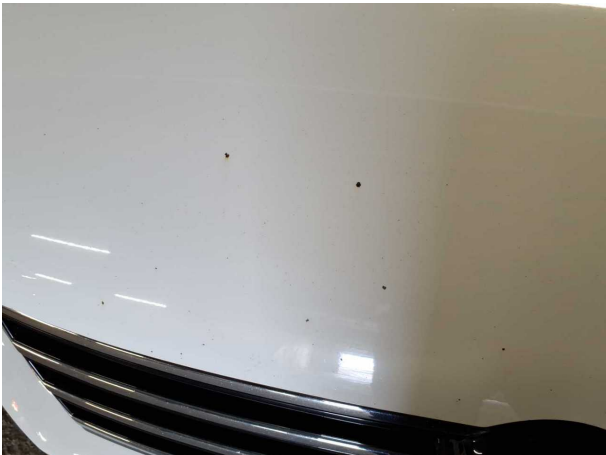
Beschädigung #5: Motorhaube: Motorhaube - verkratzt / versch...
- instandsetzen und lackieren

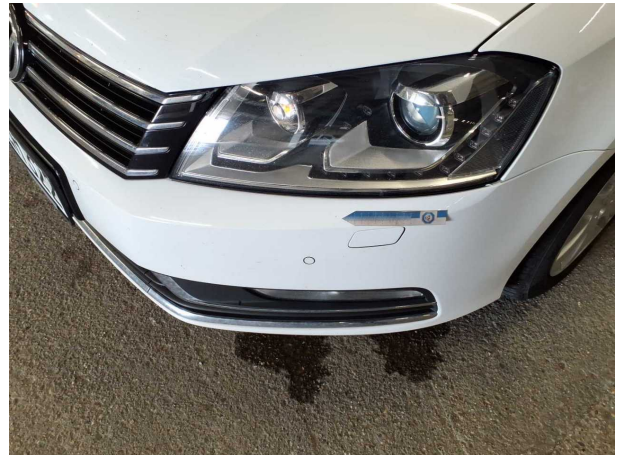
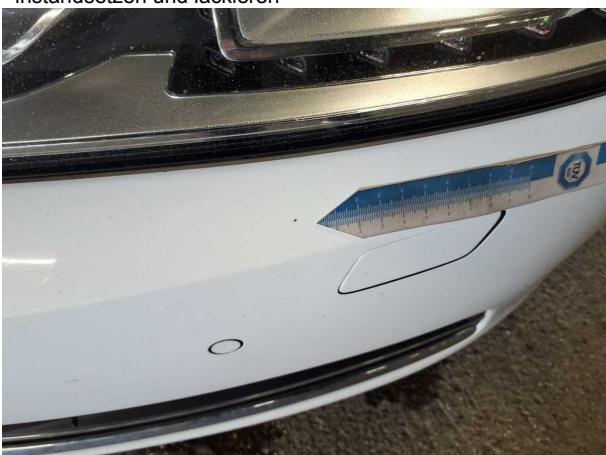
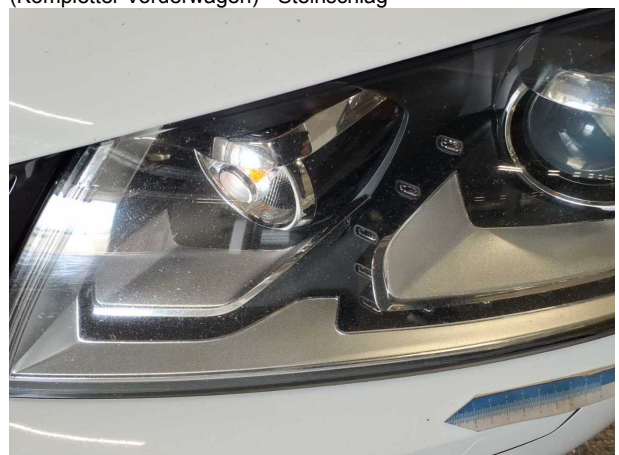
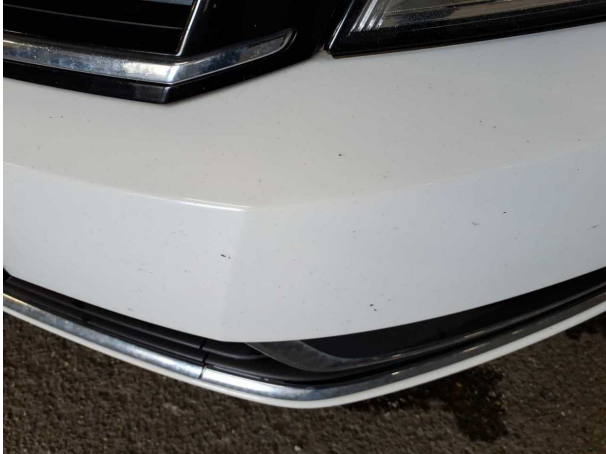
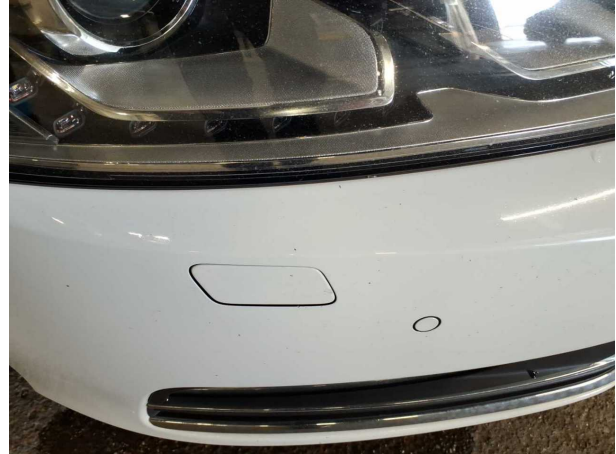
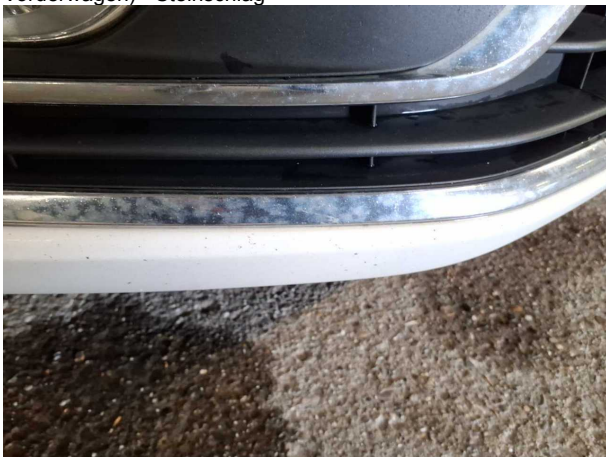
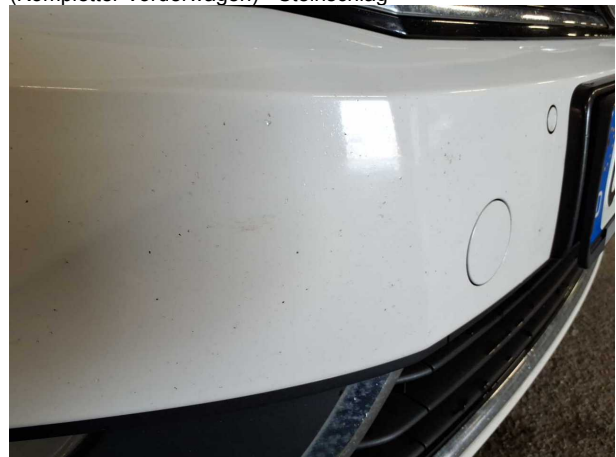
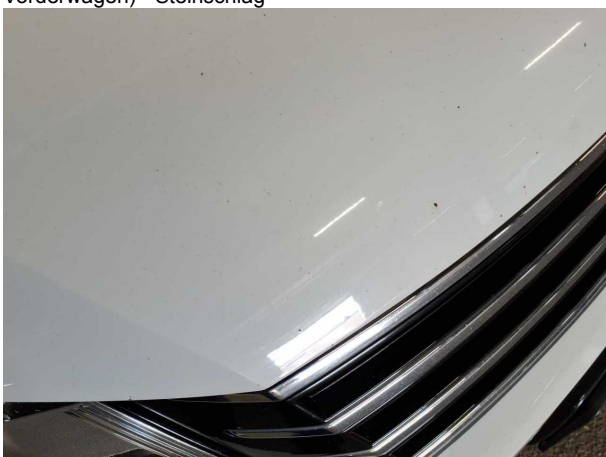
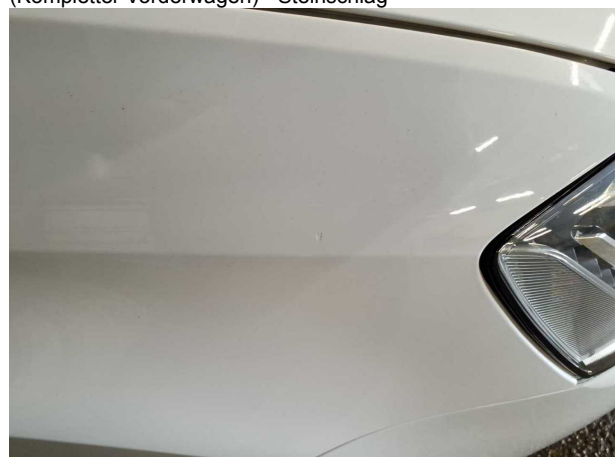
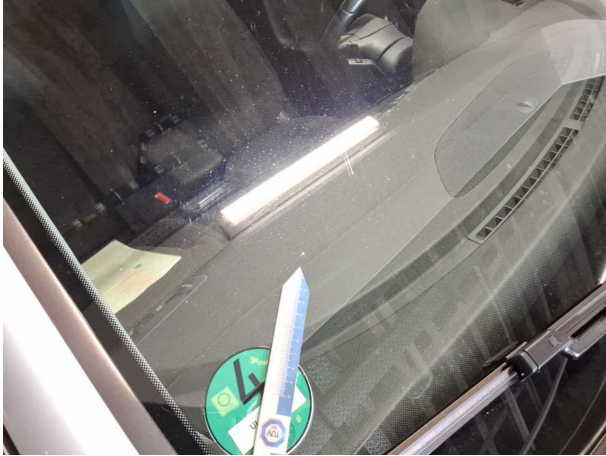
Beschädigung #6: Stossfänger vorn: Stossfänger vorn
(Kompletter Vorderwagen) - Steinschlag

Beschädigung #6: Stossfänger vorn: Stossfänger vorn (Komplett...
Vorderwagen) - Steinschlag

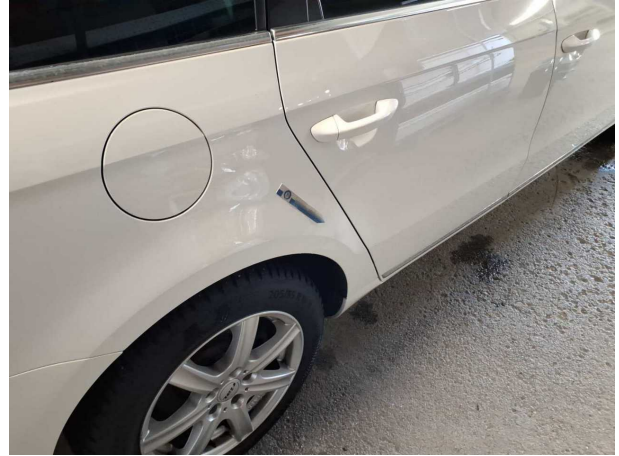
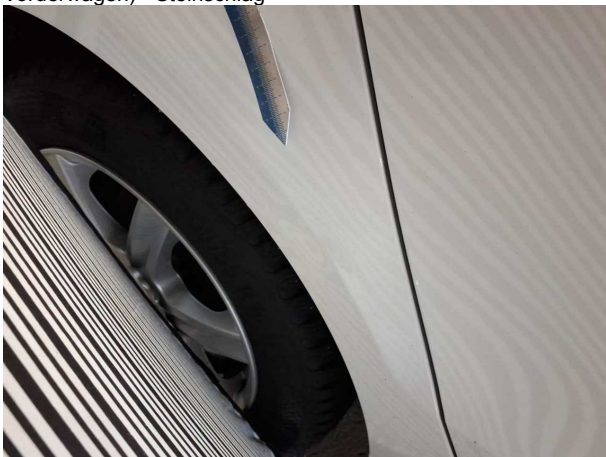
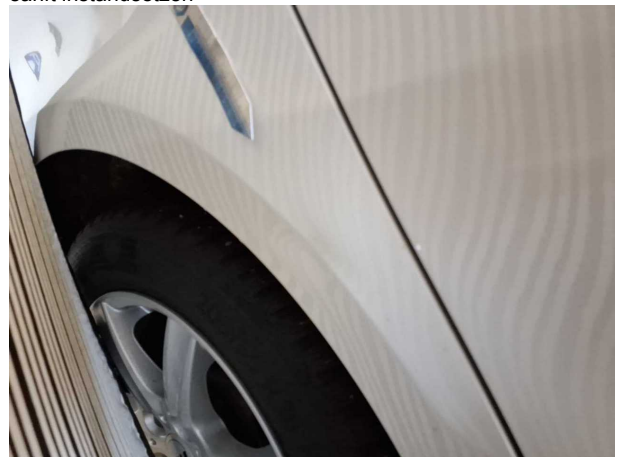
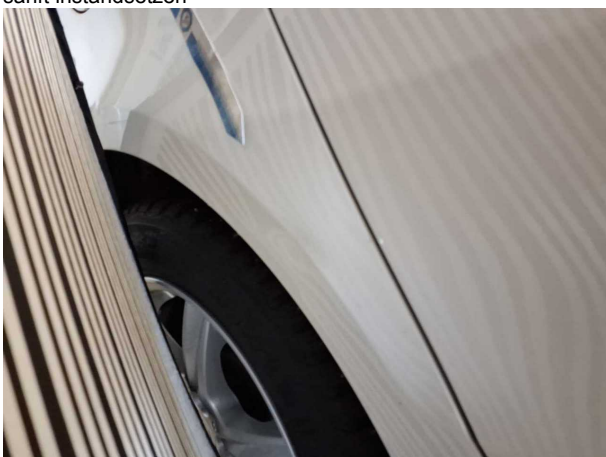
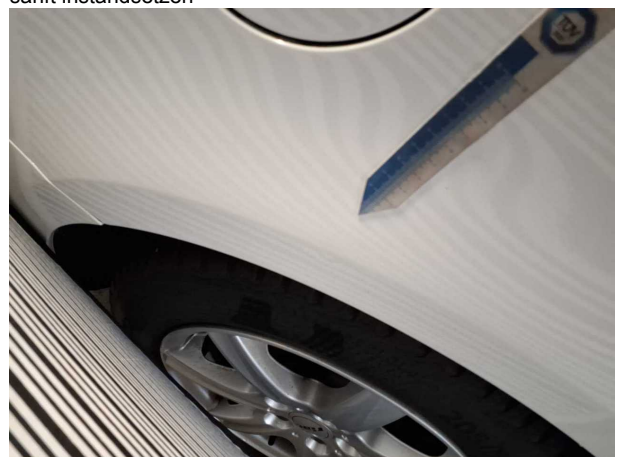
Beschädigung #7: Seitenwand rechts: Seitenwand - Delle(n) -
sanft instandsetzen

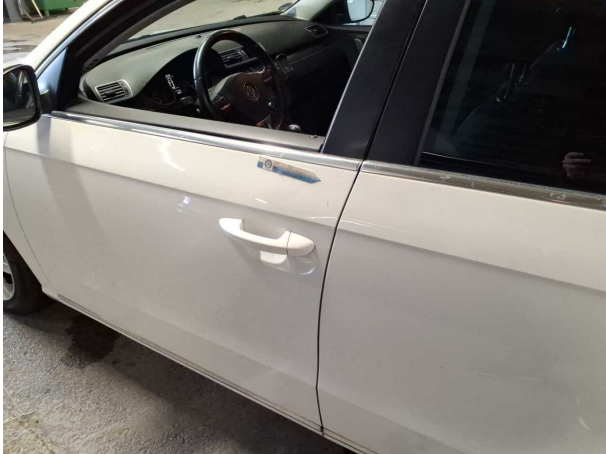
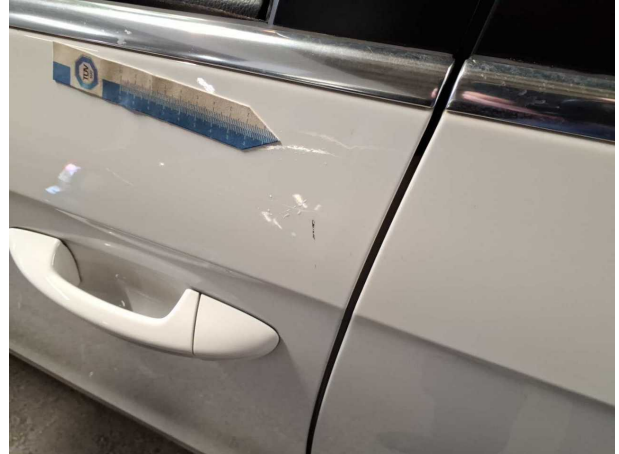
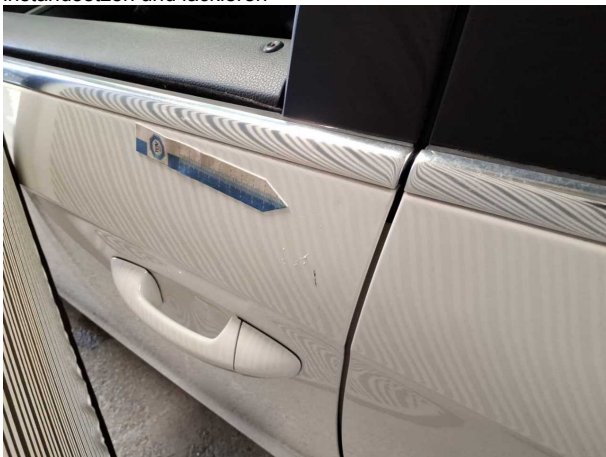
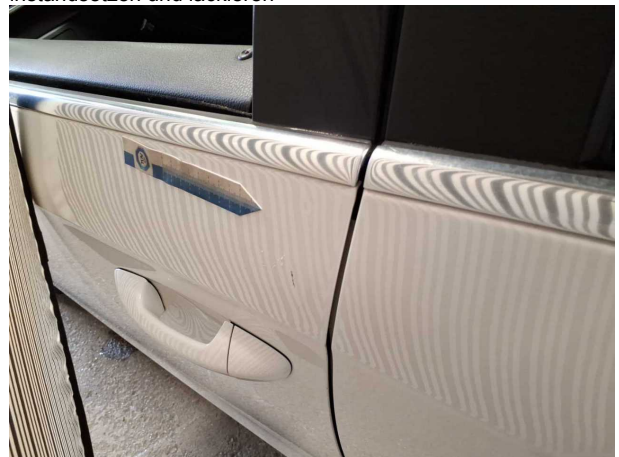
Beschädigung #8: Tür vorn links: Tür - Delle / Lackschaden - instandsetzen und lackieren

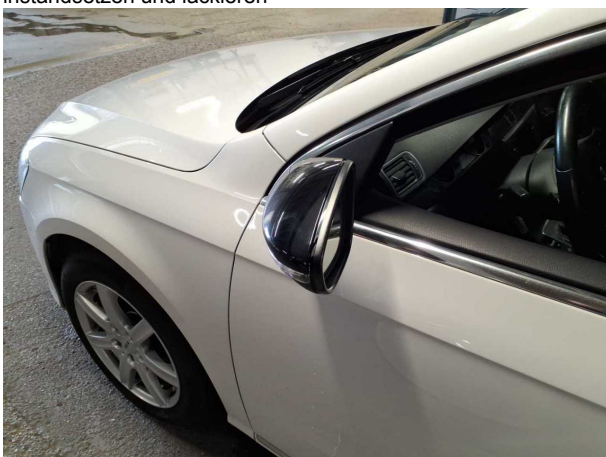
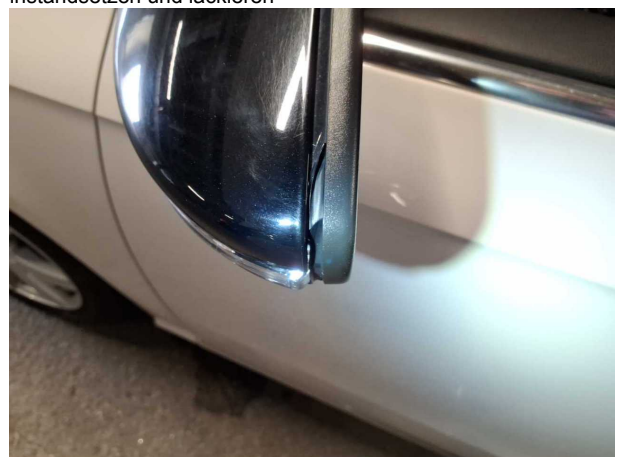
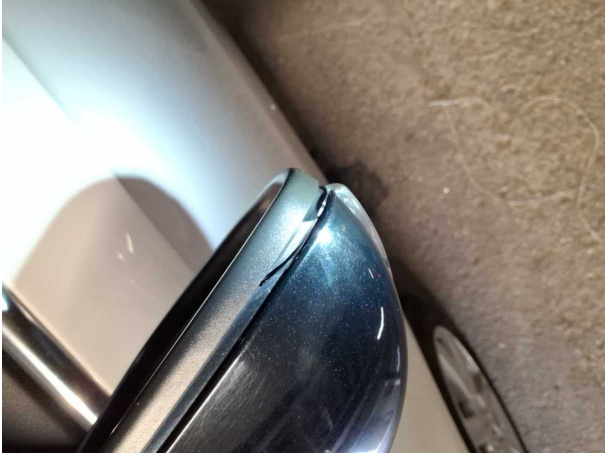
Beschädigung #9: Außenspiegel links: Spiegelgehäuse - gebrochen / gerissen - erneuern

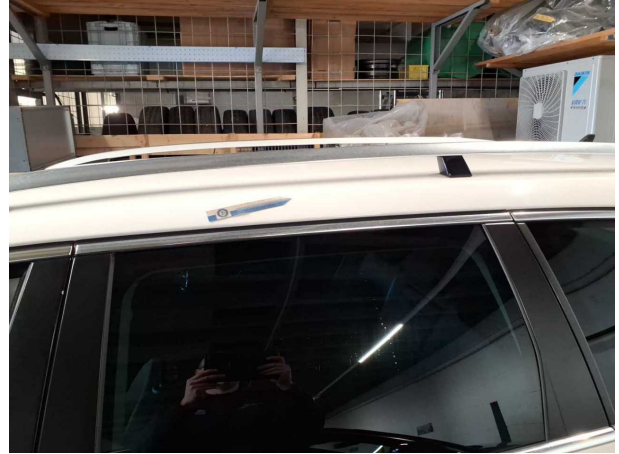
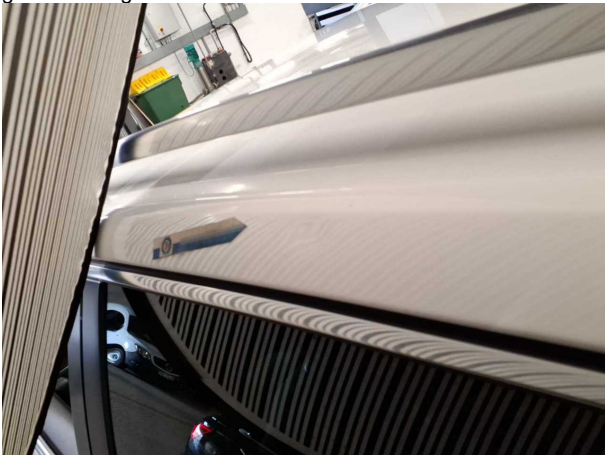
Beschädigung #10: Fahrzeugdach: Dachholm links - Delle(n... sanft instandsetzen

Beschädigung #10: Fahrzeugdach: Dachholm links - Delle(n) - sanft instandsetzen

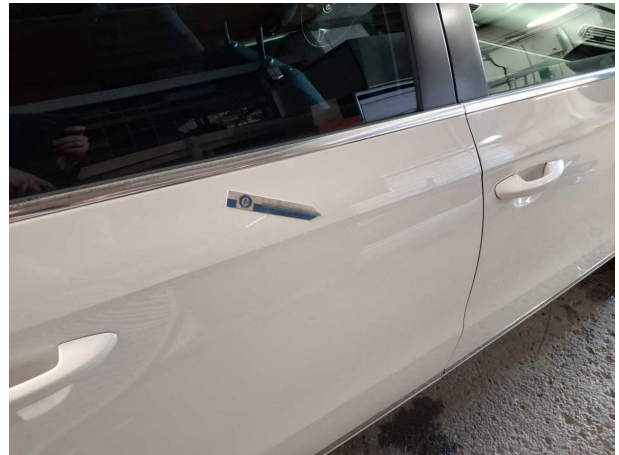
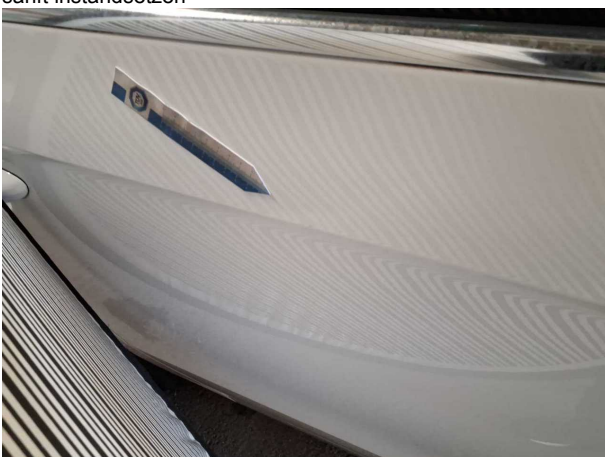
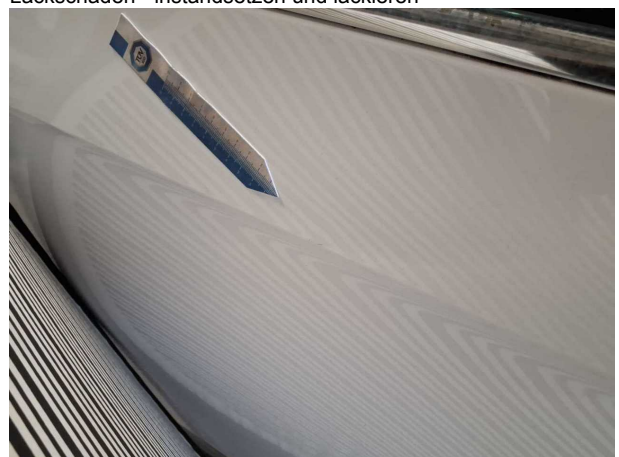
Beschädigung #11: Tür hinten rechts: Tür - Delle / Lackschaden - instandsetzen und lackieren

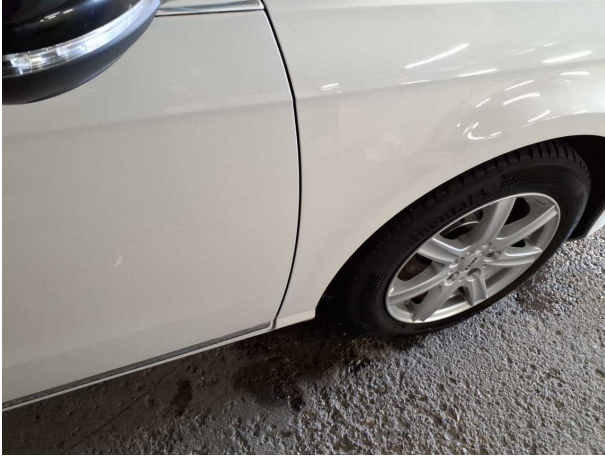
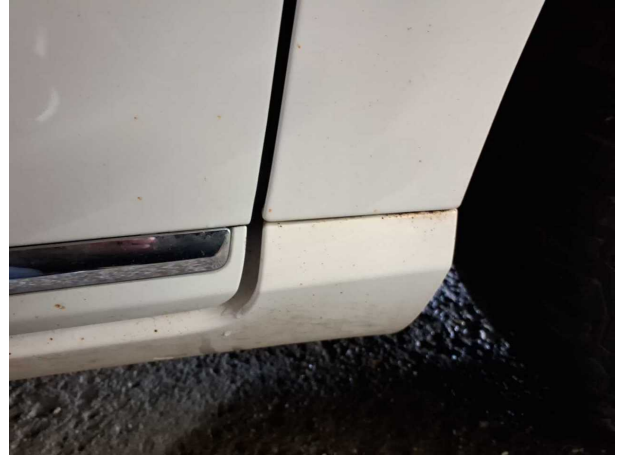
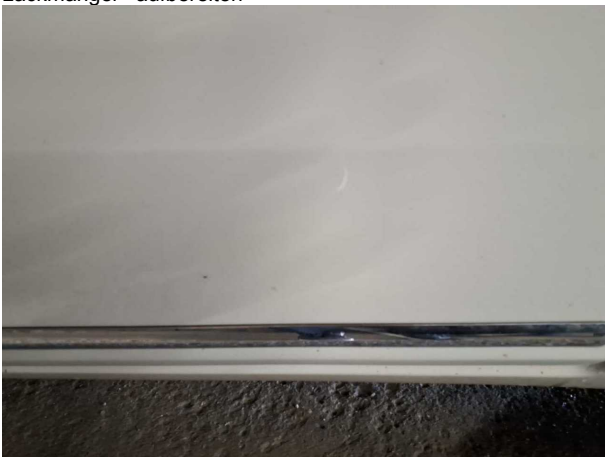
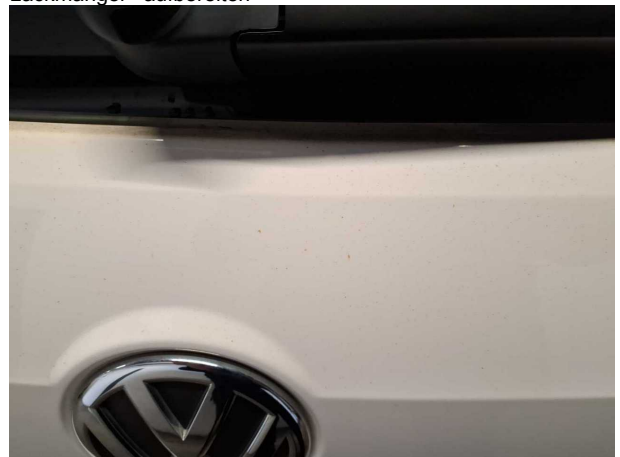
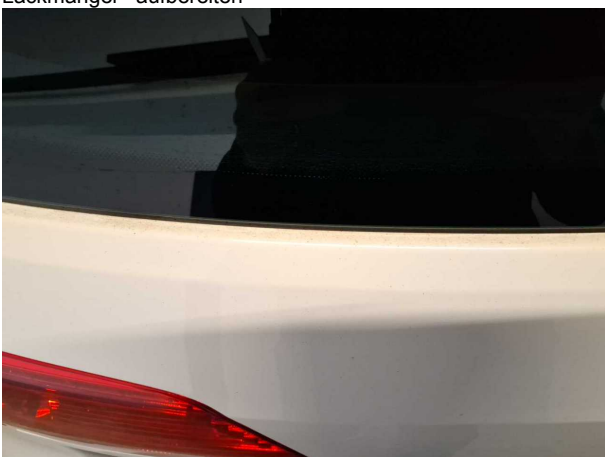
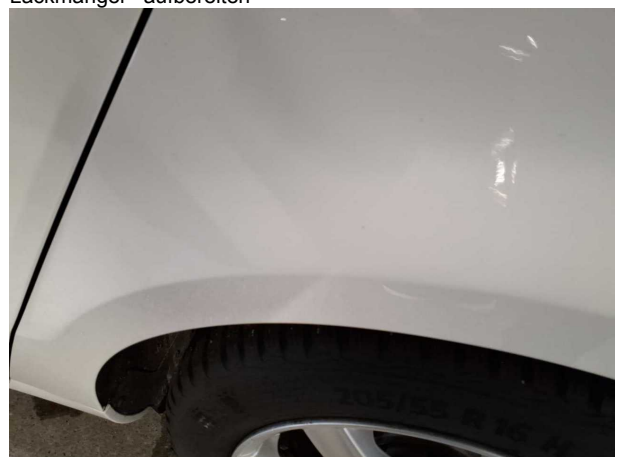
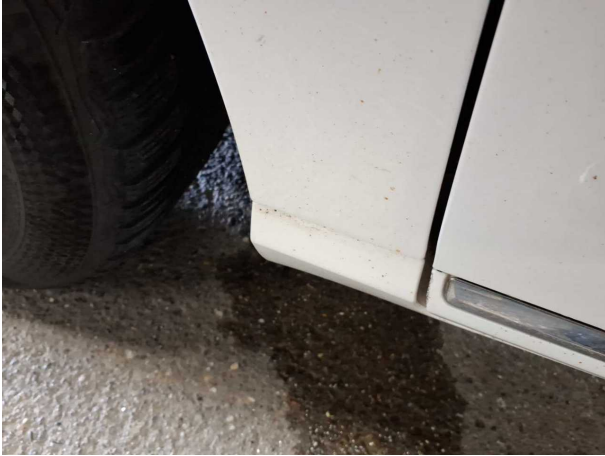
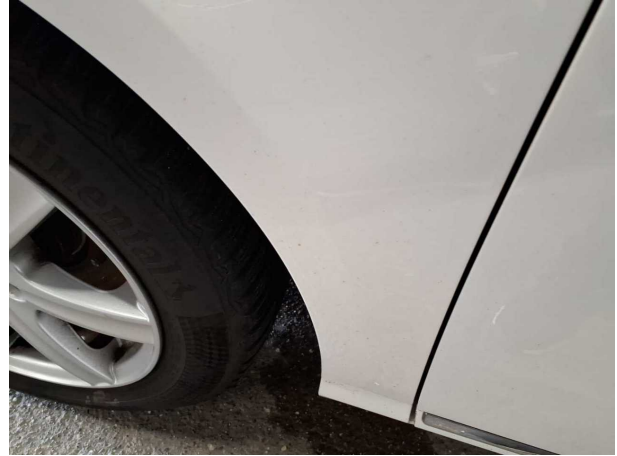
Beschädigung #12: Karosserie: Karosserie (Flugrost) - Lackmangel - aufbereiten

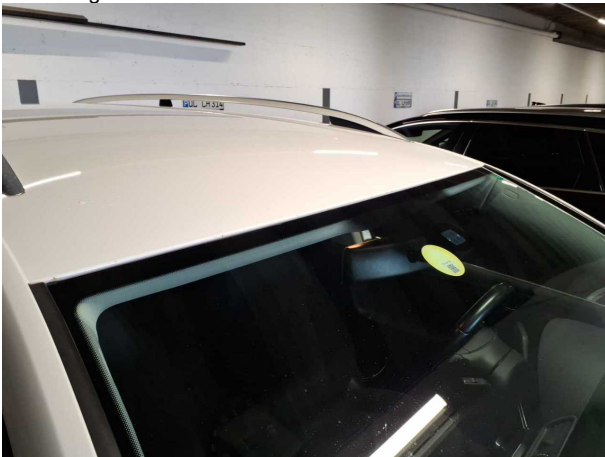
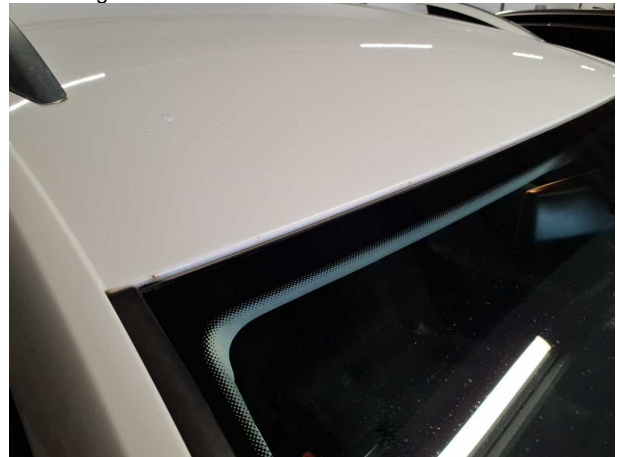
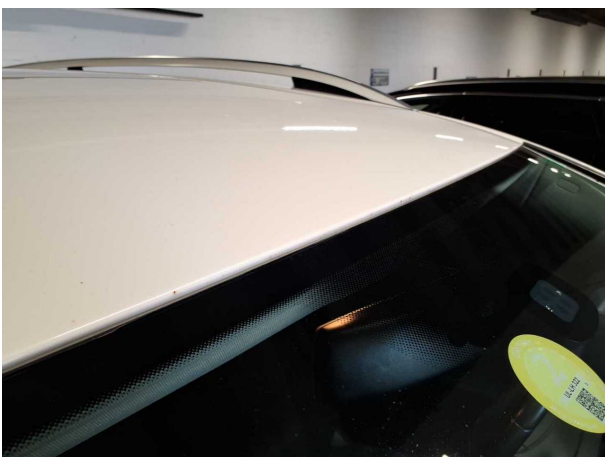
Beschädigung #13: Fahrzeugdach: Dach - Steinschlag

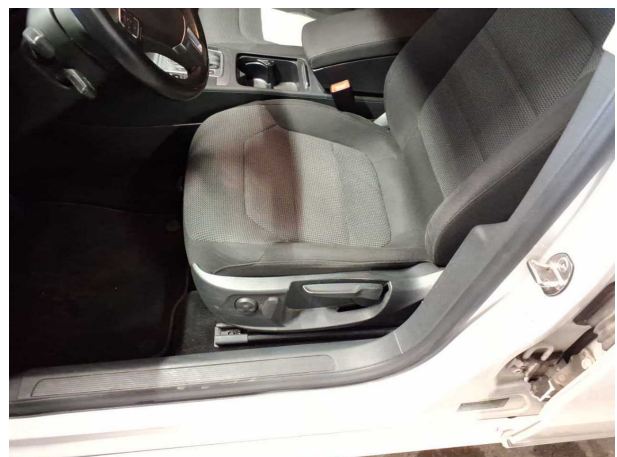
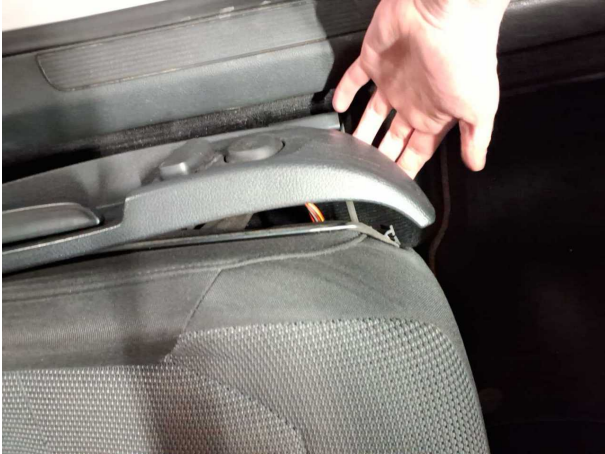
Beschädigung #14: Sitz vorn: Sitzkastenverkleidung links - lose - instandsetzen

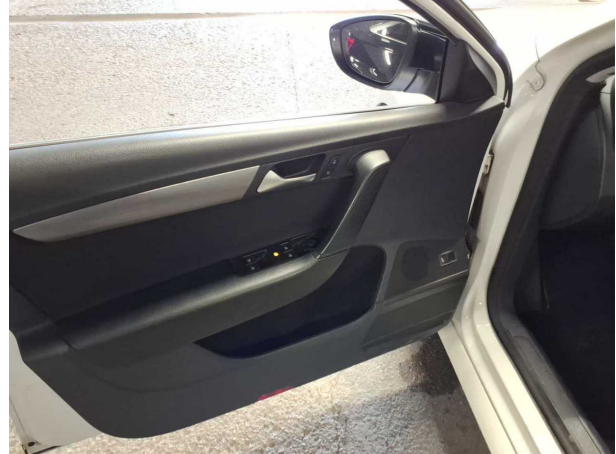
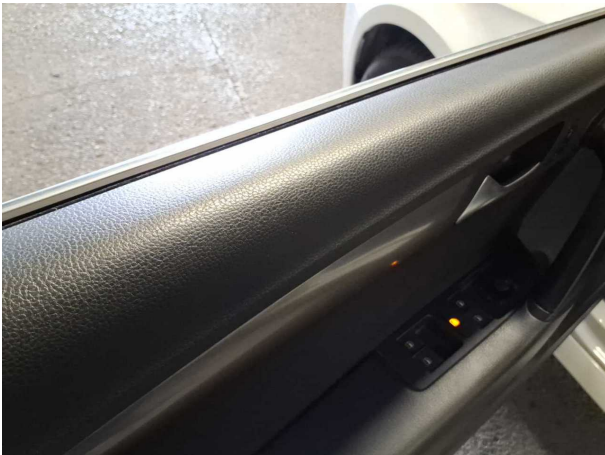
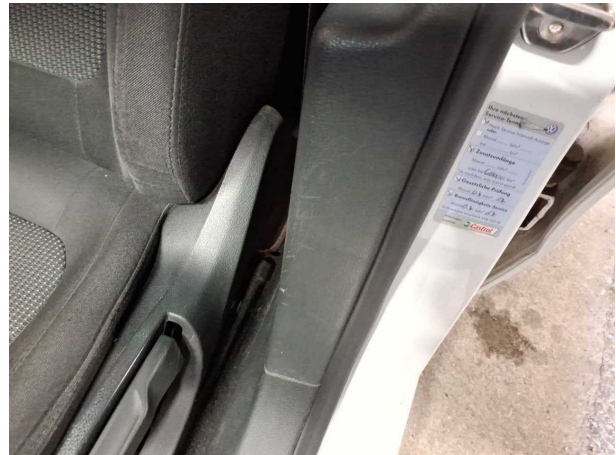
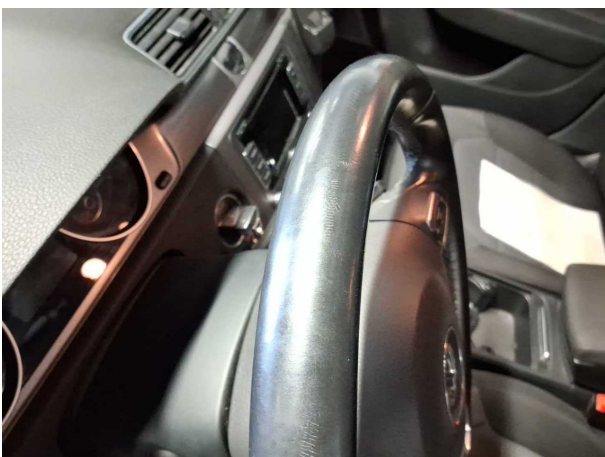
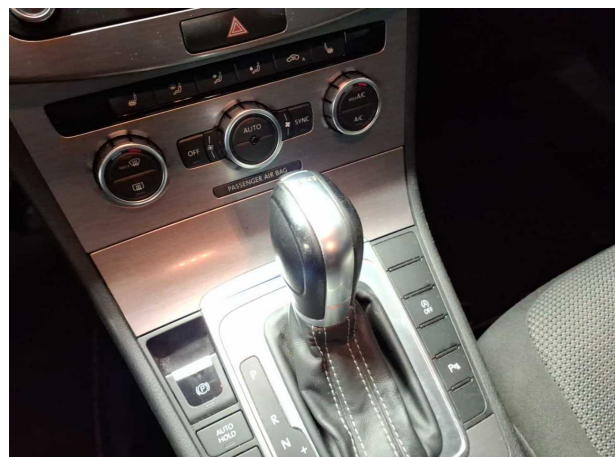
Beschädigung #15: Interieur: Innenraum - Kratzer

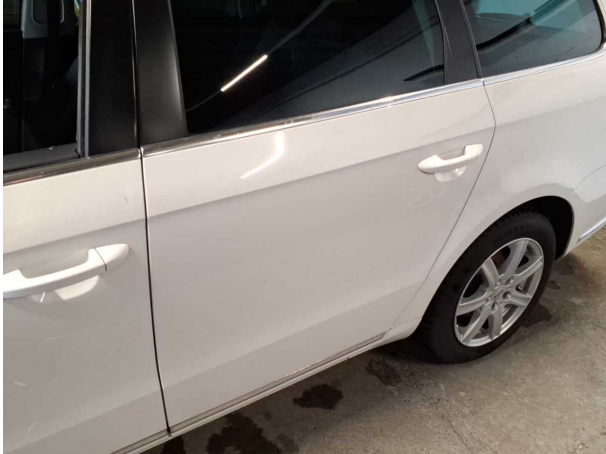
Nacklackierung 1: Tür hinten links

Nr.	Ort
1	Tür hinten links, fachgerecht ausgeführt, Reparaturrechnung vorhanden
