Raport z oględzin pojazdu

Numer raportu	218871/4/26-11401	Data raportu	01-04-2026
Rzeczoznawcy	Iwo Tokarski (WSP) mgr inż. Przemysław Ostap	Data oględzin	24-03-2026
Nr zlecenia	PKOM(DZS)/GDA/24683/26/03/19	Miejsce oględzin	AUTOMARKET WOLA, PRYMASA TYSI...

Numer identyfikacyjny (VIN)	TMBEP6NJJZ145100
Marka, model	SKODA Fabia III Hatchback 14...
Typ, wersja	Fabia 1.0 TSI Ambition
Numer rejestracyjny	GD8K258
Silnik (rodz./poj./moc)	benz./999 ccm/70 kW
Stan licznika	165 533 km
Data 1. rej./rok prod.	24-05-2018/2018
Data nast. bad. techn.	27-05-2026
Nadwozie	hatchback 5/5
Lakier	srebrny/METALIK
Skrzynia biegów	manualna

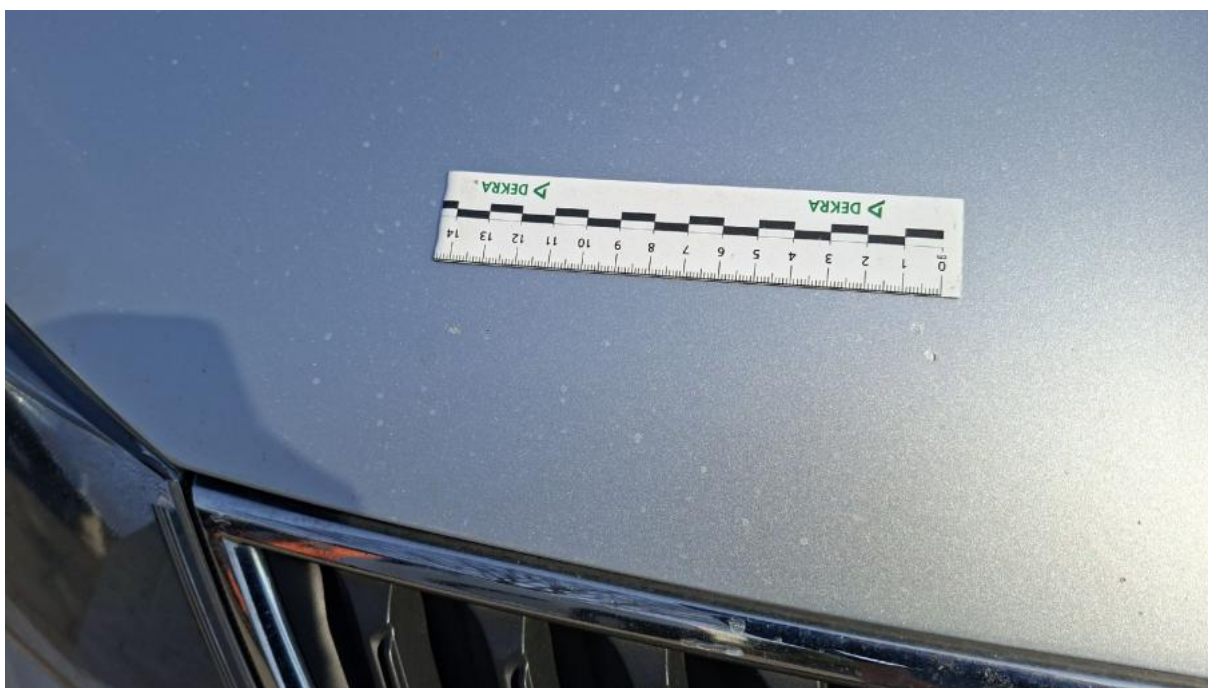
Fot. 39

Poz.	Nazwa pozycji	Opis uszkodzeń	Kwalifik.	Naprawa [rbg]
1	Okladzina zderzaka przedniego	pęknięcie	WY	1.2
2	Pokrywa przednia	rysa/odprysk, ślady korozji	NA	0.5
3	Dach	rysa/odprysk, ślady korozji	NA	0.3
4	Drzwi przednie (nieuzbrojone) R	wgniecenie/odkształcenie	NA	0.7
5	Drzwi tylne (nieuzbrojone) L	niewłaściwe pasowanie, rysa/odprysk, wgniecenie/odkształcenie	NA	
6	Drzwi tylne (nieuzbrojone) R	wgniecenie/odkształcenie	NA	1.2
7	Błotnik tylny L	ślady korozji	NA	0.5
8	Tarcza koła aluminiowa przód L	rysa/odprysk, ubytki materiału	NA	2
9	Tarcza koła aluminiowa tył L	rysa/odprysk, ubytki materiału	NA	2
10	Reflektor z kierunkowskazem kpl. L	zarysowanie		
11	Błotnik tylny R	rysa/odprysk		
12	Pokrywa tylna	rysa/odprysk		
13	Kierownica przystosowana do Airbag	ubytki materiału		
14	Nakładka wew. bagażnika L	zarysowanie		
15	Nakładka wew. bagażnika R	zarysowanie

Pokrywa komory silnika - Rysa/odprysk 1

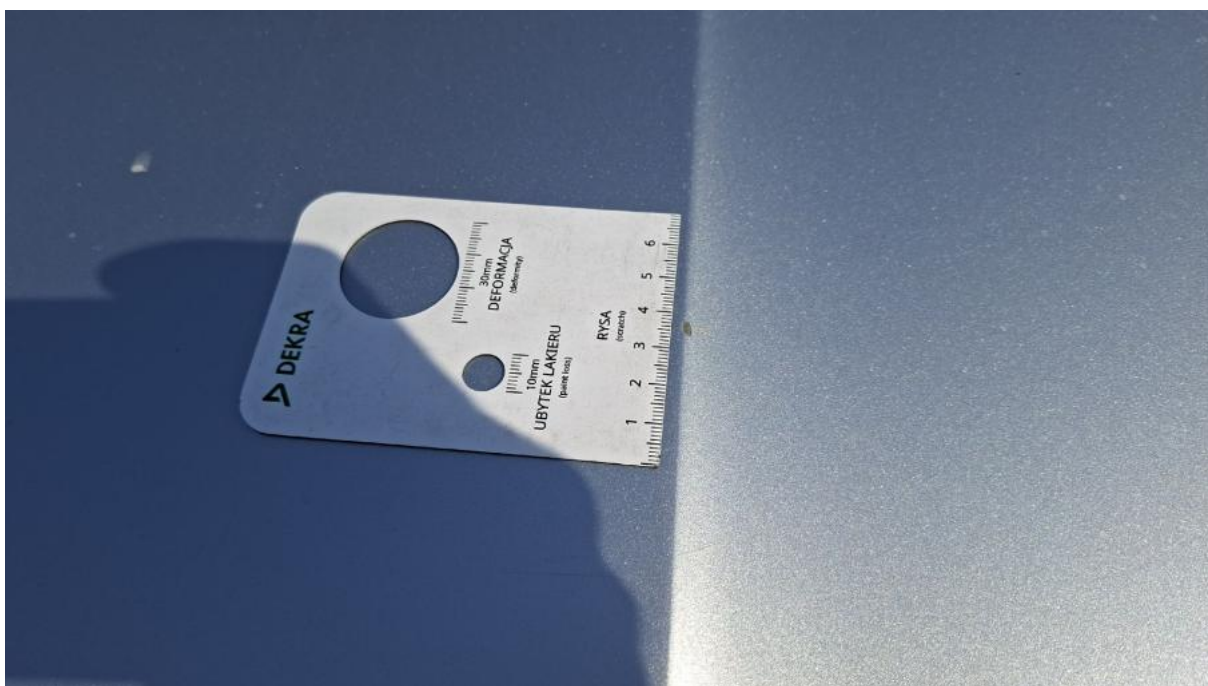
Fot. 40

Pokrywa komory silnika - Rysa/odprysk 2

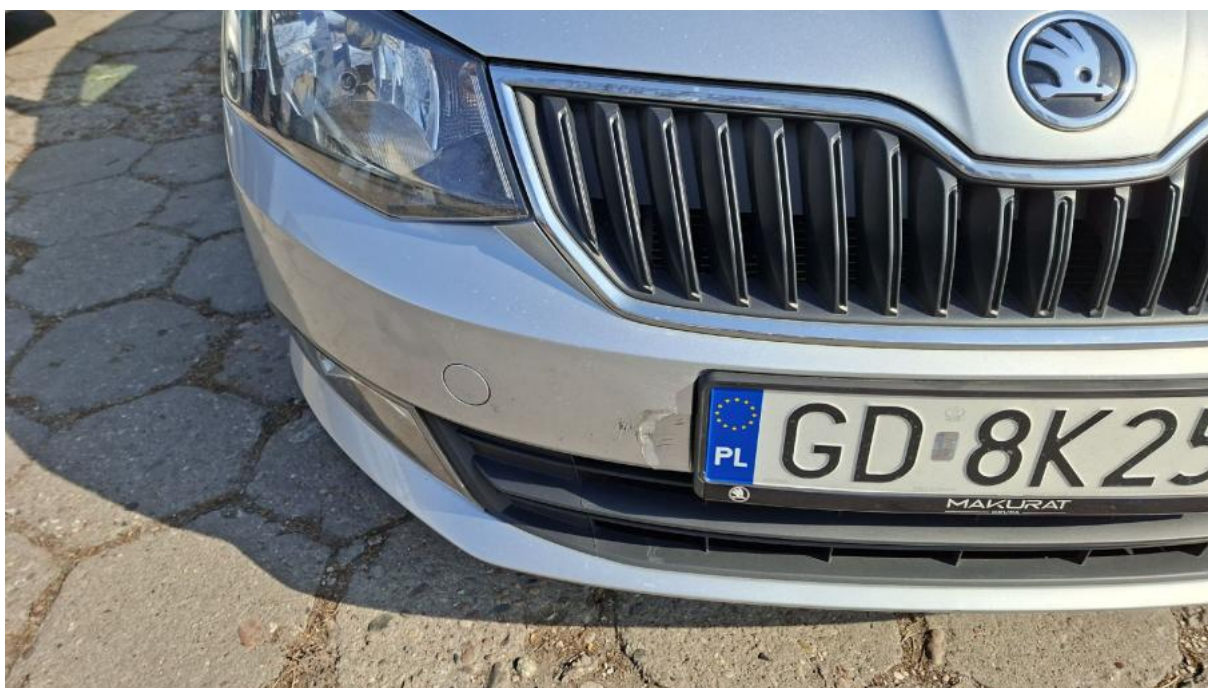
Fot. 41

Zderzak - Pęknięcie/rozerwanie 1

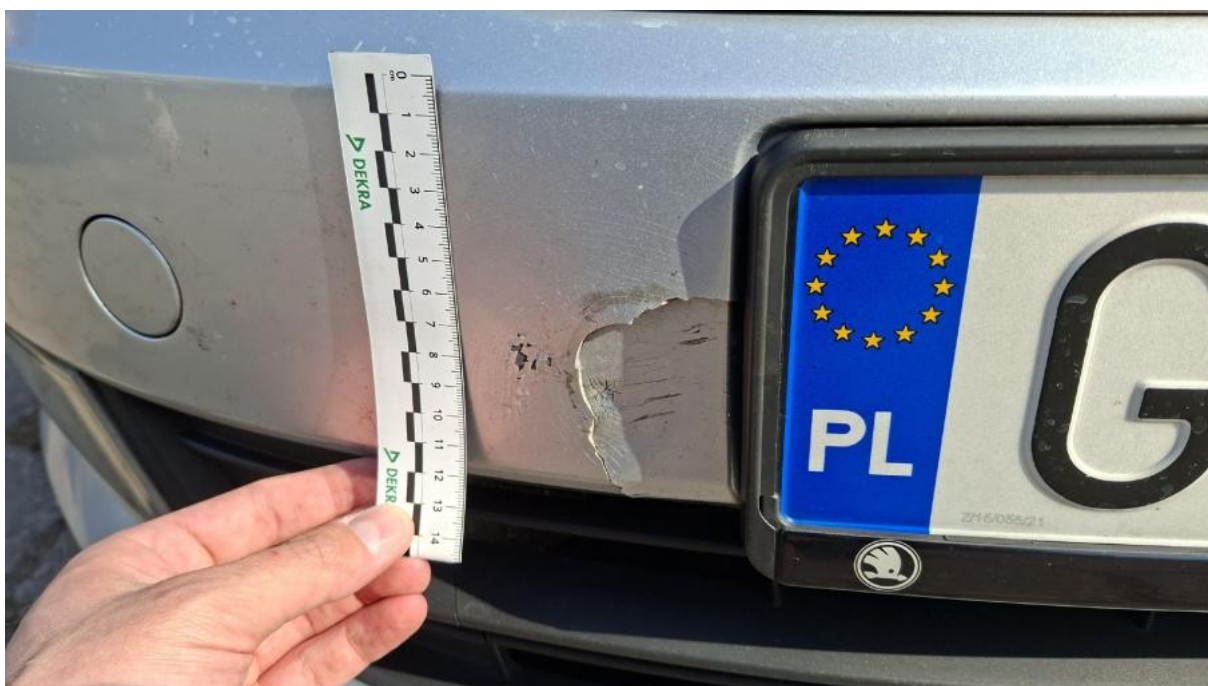
Fot. 42

Zderzak - Pęknięcie/rozerwanie 2

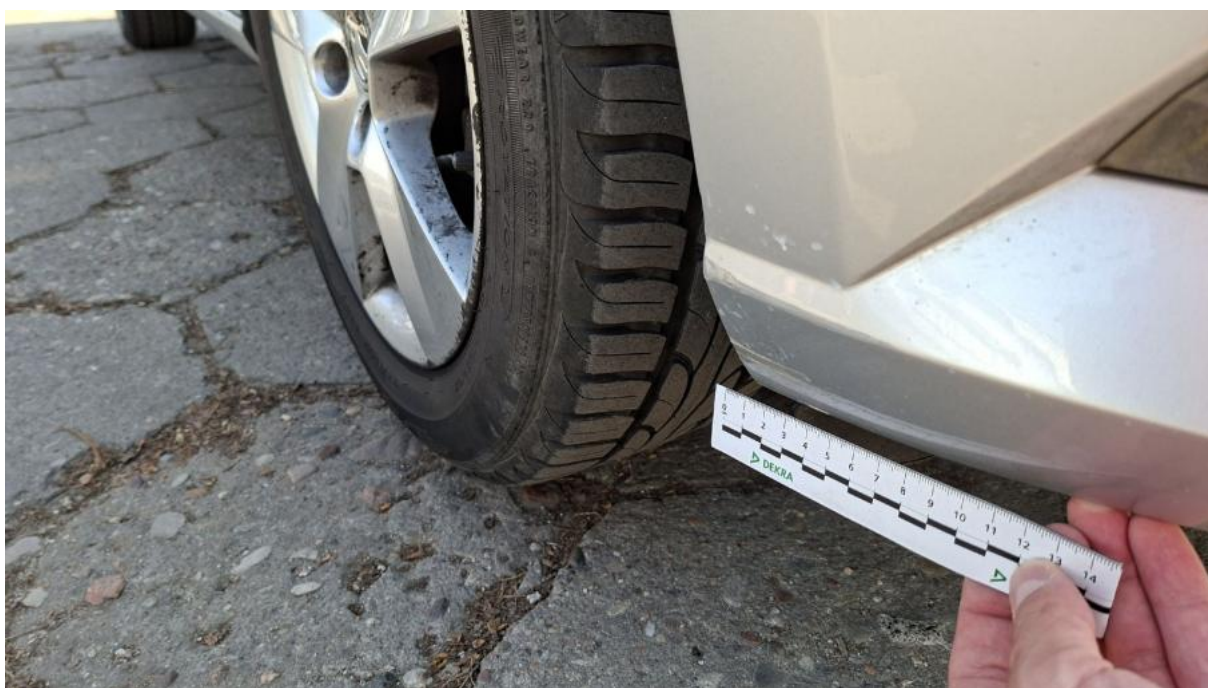
Fot. 43

Zderzak przedni cz dolna - Rysa/odprysk 1

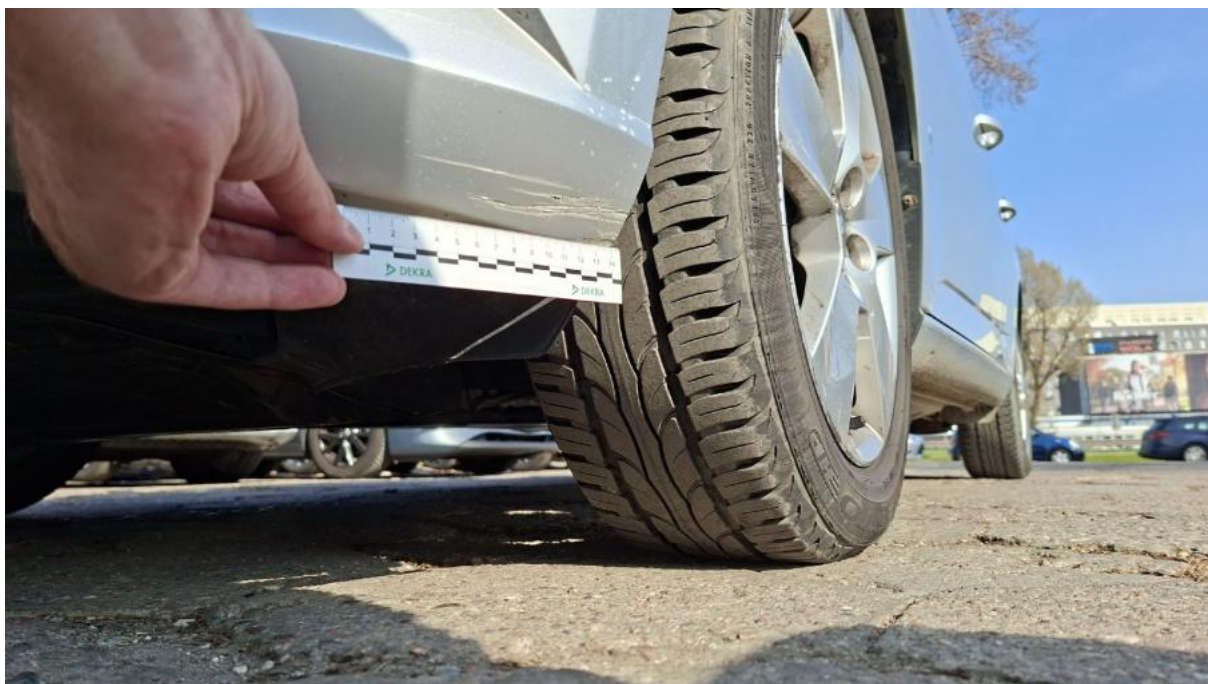
Fot. 44

Zderzak przedni cz dolna - Rysa/odprysk 2

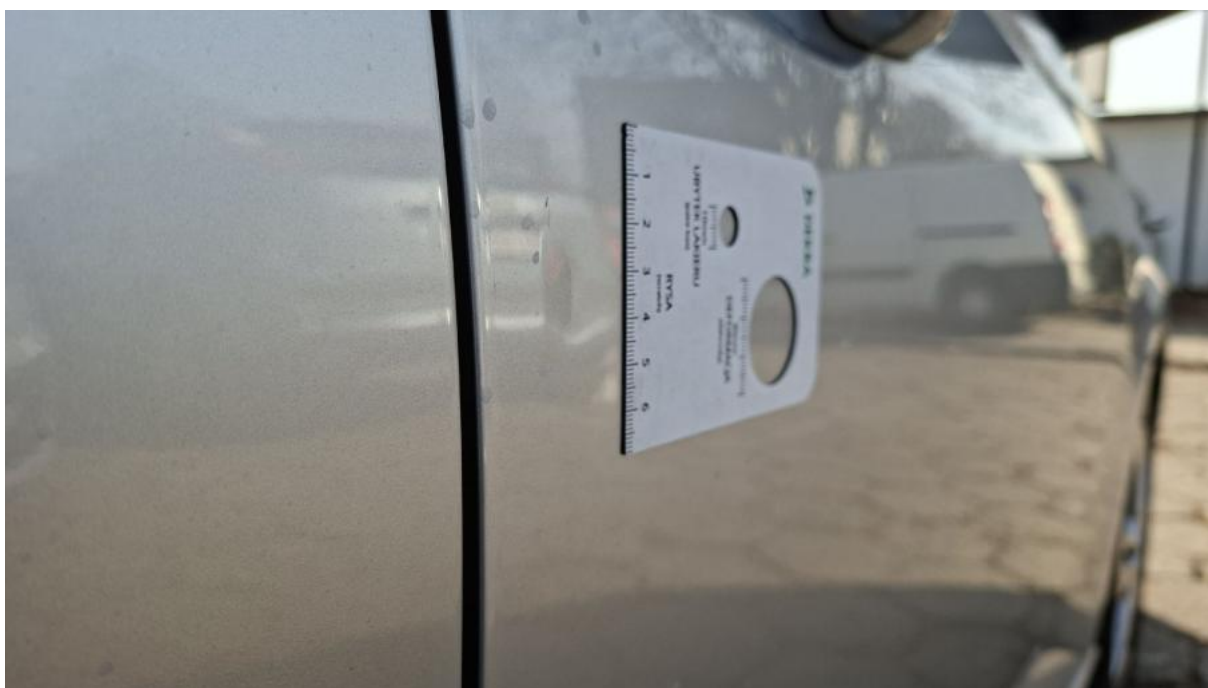
Fot. 45

Drzwi przednie P - Wgniecenie/odkształcenie 1

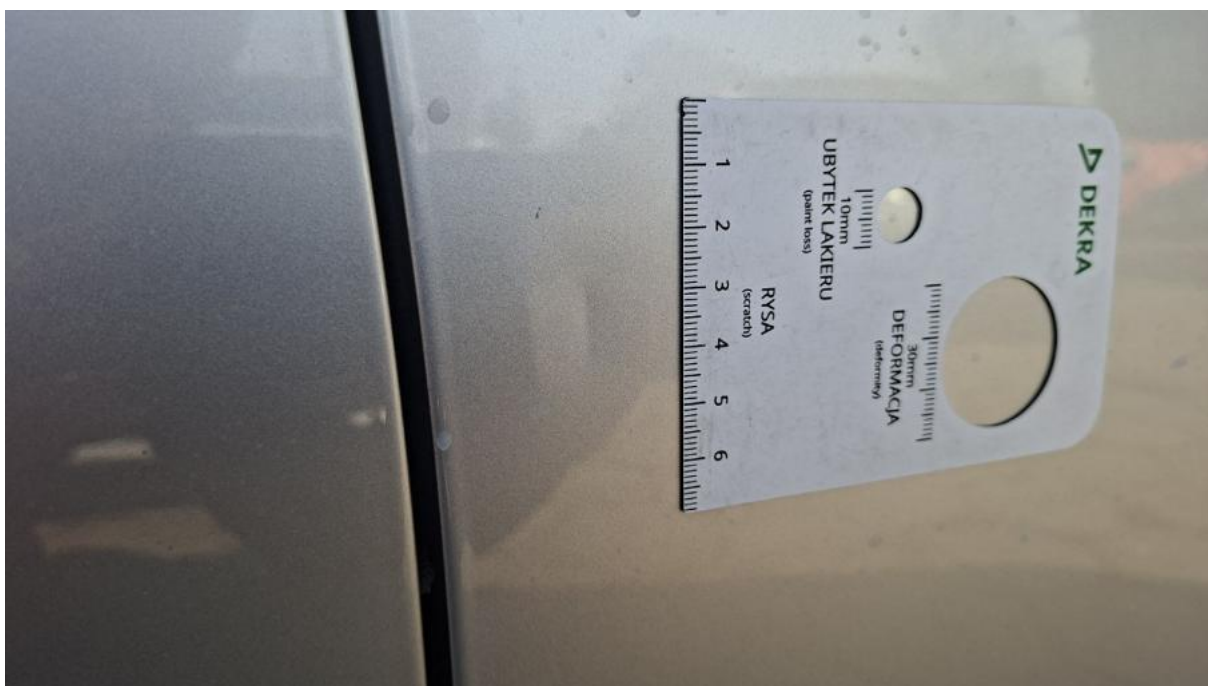
Fot. 46

Drzwi przednie P - Wgniecenie/odkształcenie 2

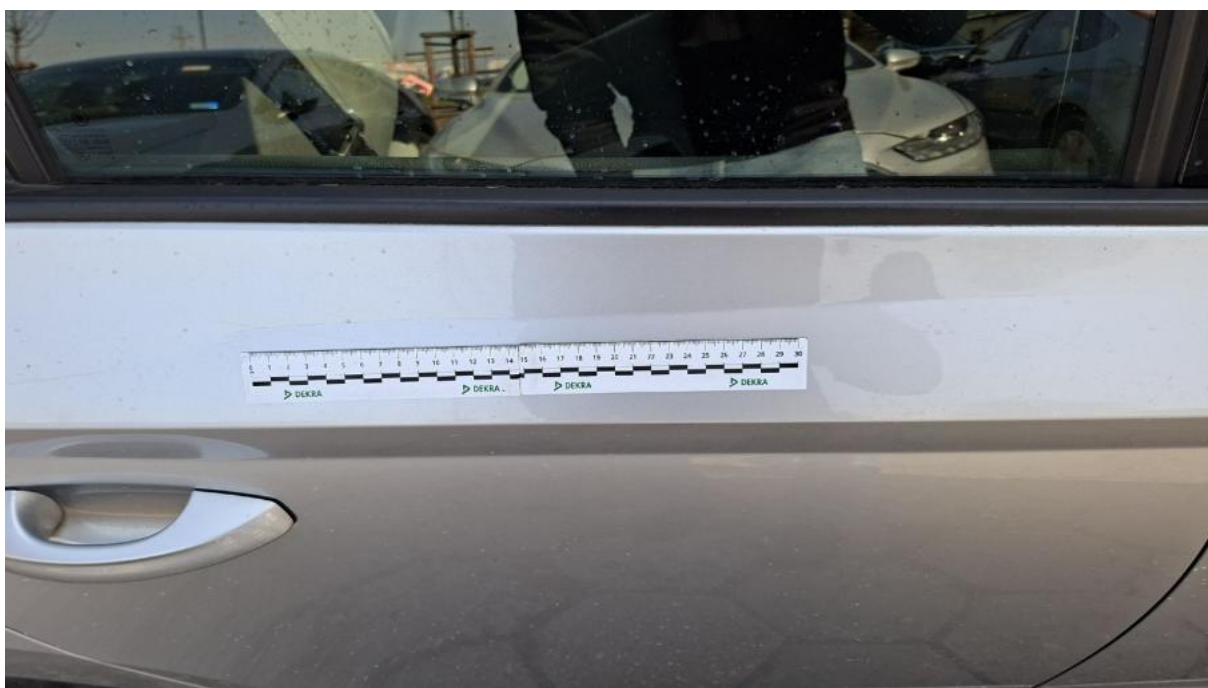
Fot. 47

Drzwi tylne P - Wgniecenie/odkształcenie 1

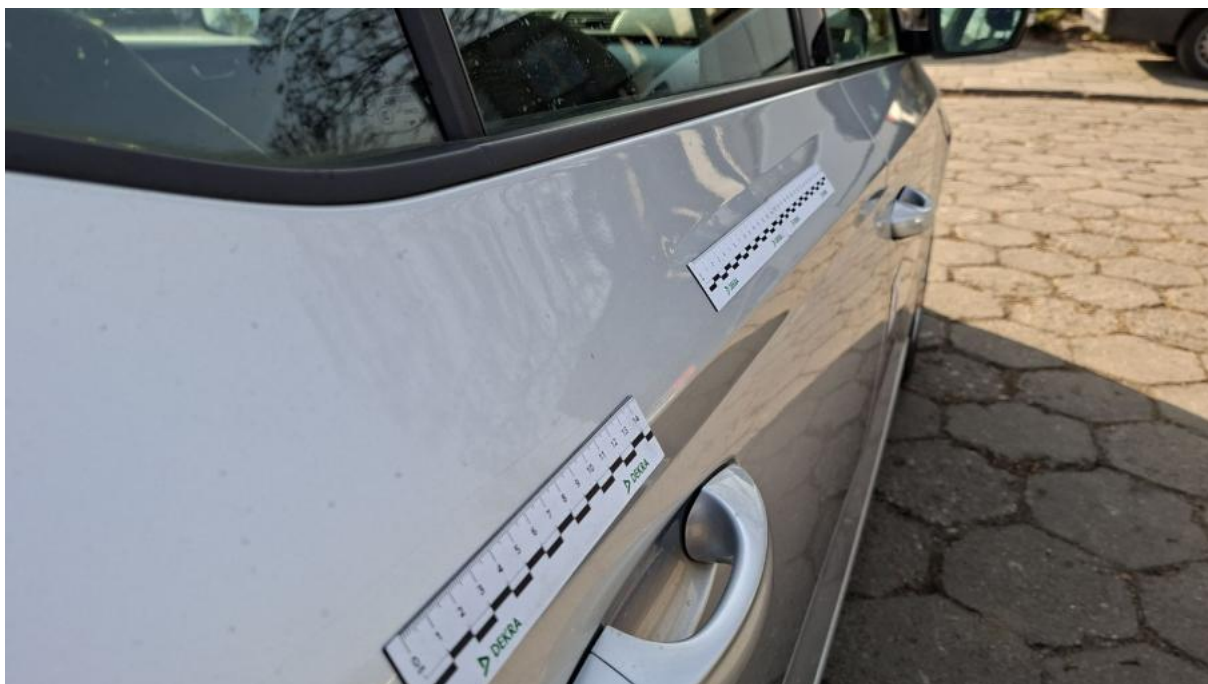
Fot. 48

Drzwi tylne P - Wgniecenie/odkształcenie 2

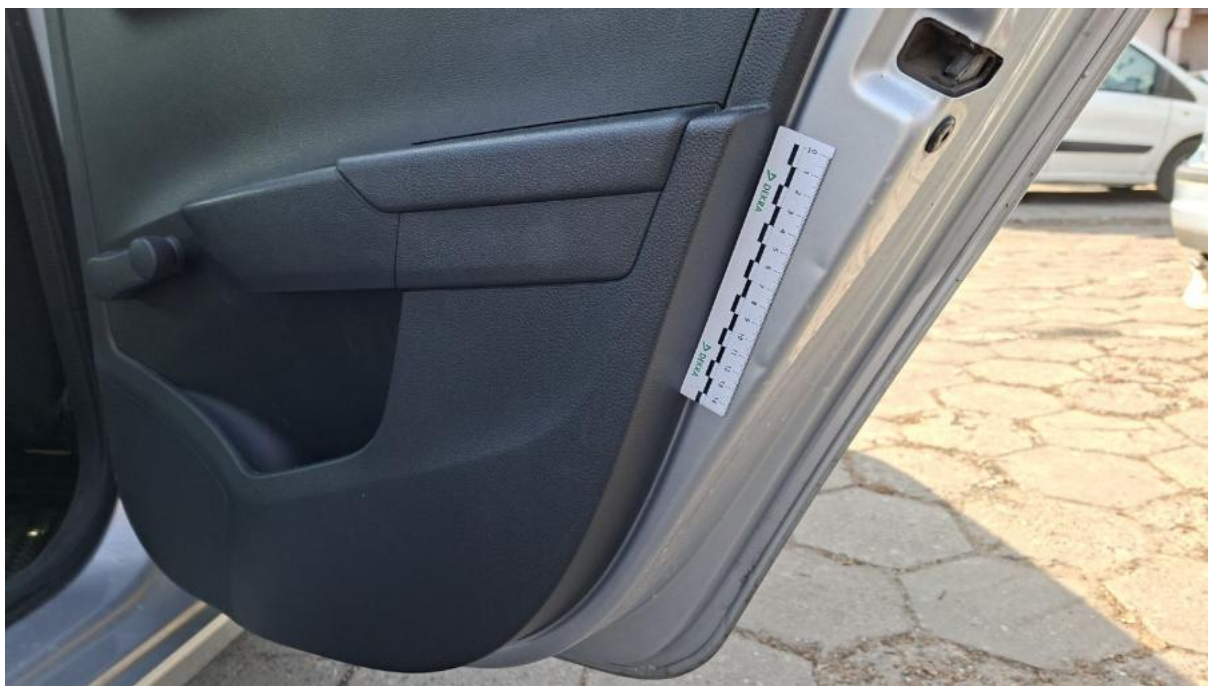
Fot. 49

Drzwi tylne P() - Wgniecenie/odkształcenie 3

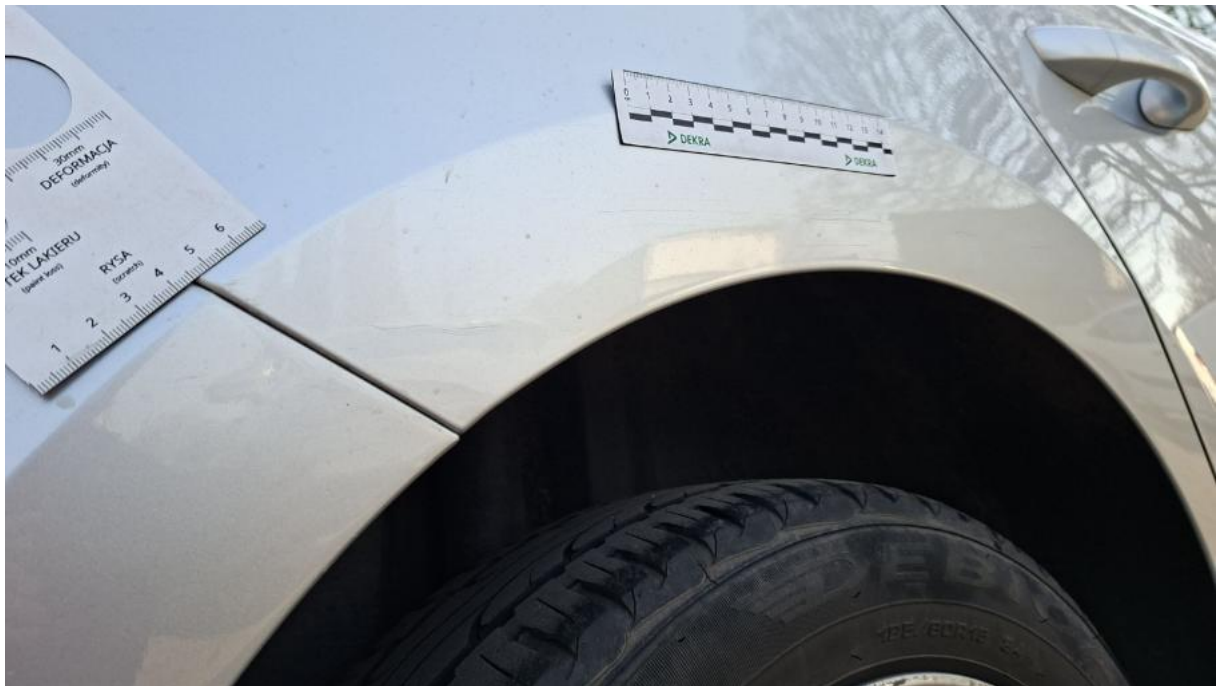
Fot. 51

Błotnik tylny P / Ściana boczna P - Rysa/odprysk 1

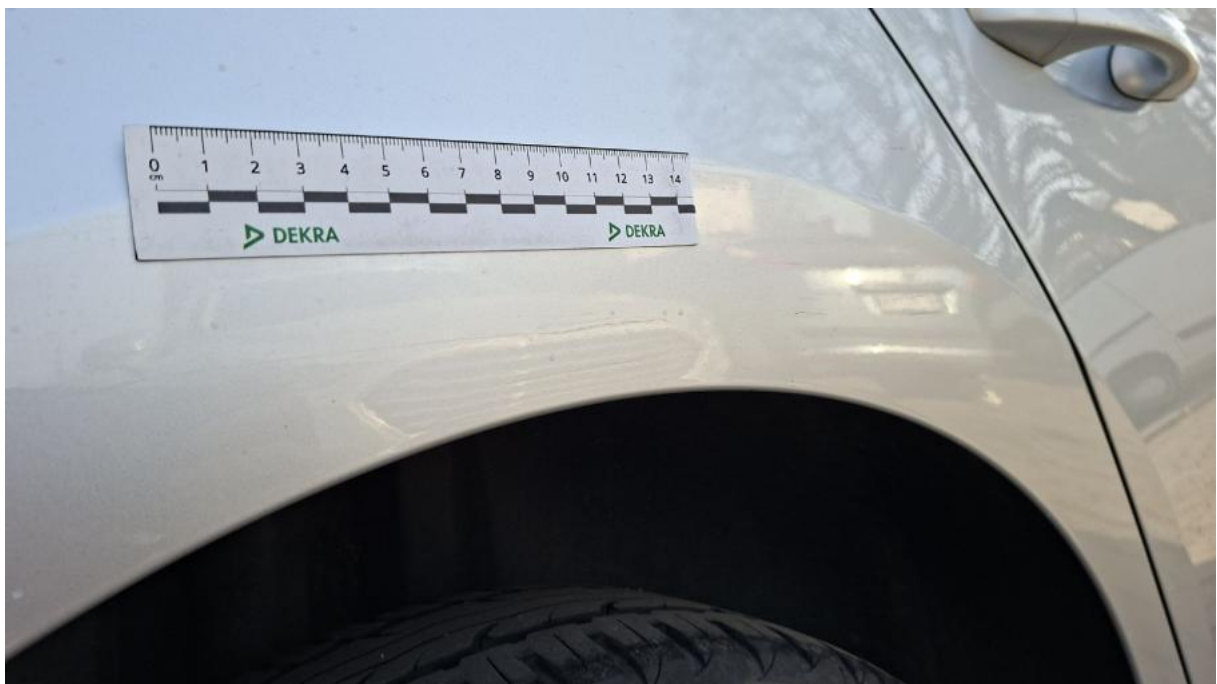
Fot. 52

Błotnik tylny P / Ściana boczna P - Rysa/odprysk 2

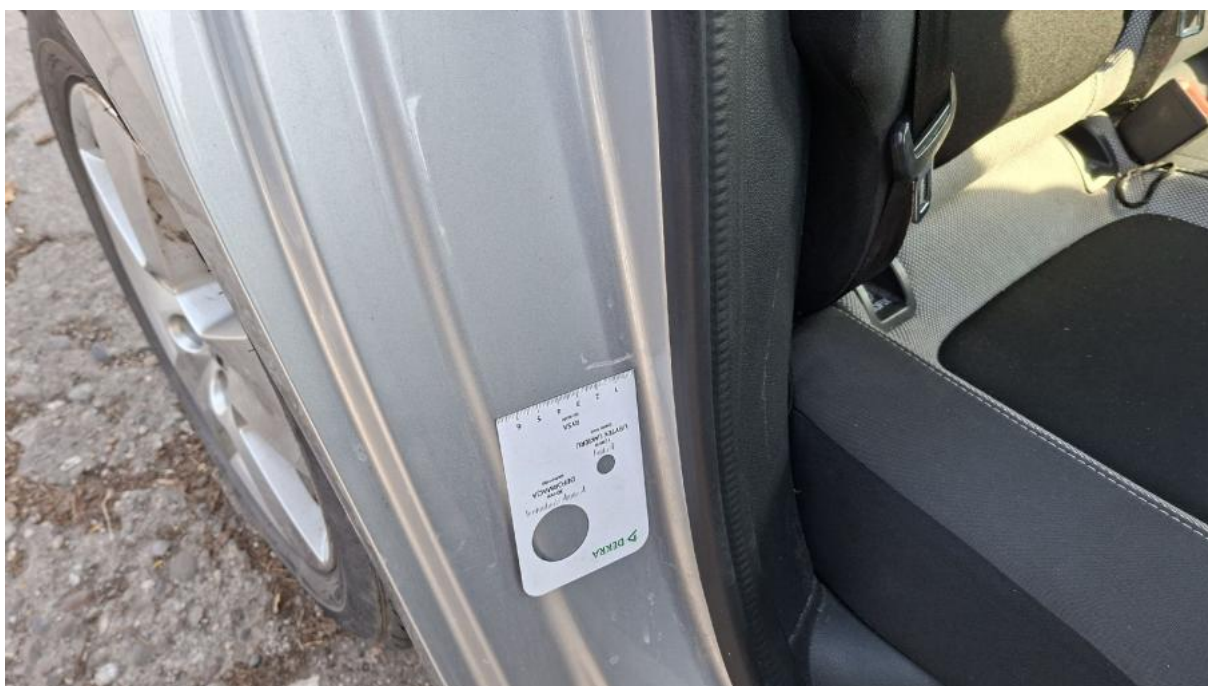
Fot. 53

Błotnik tylny P / Ściana boczna P() - Rysa/odprysk 3

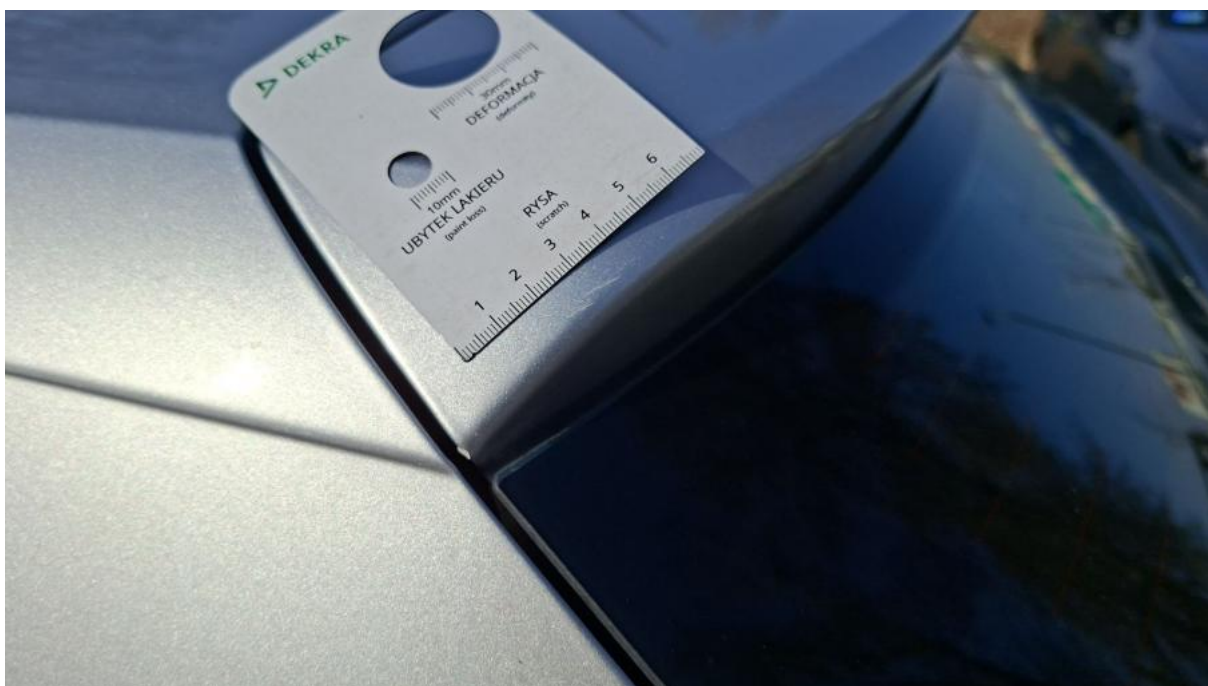
Fot. 54

Nakładka pokrywy tylnej - Rysa/odprysk 1

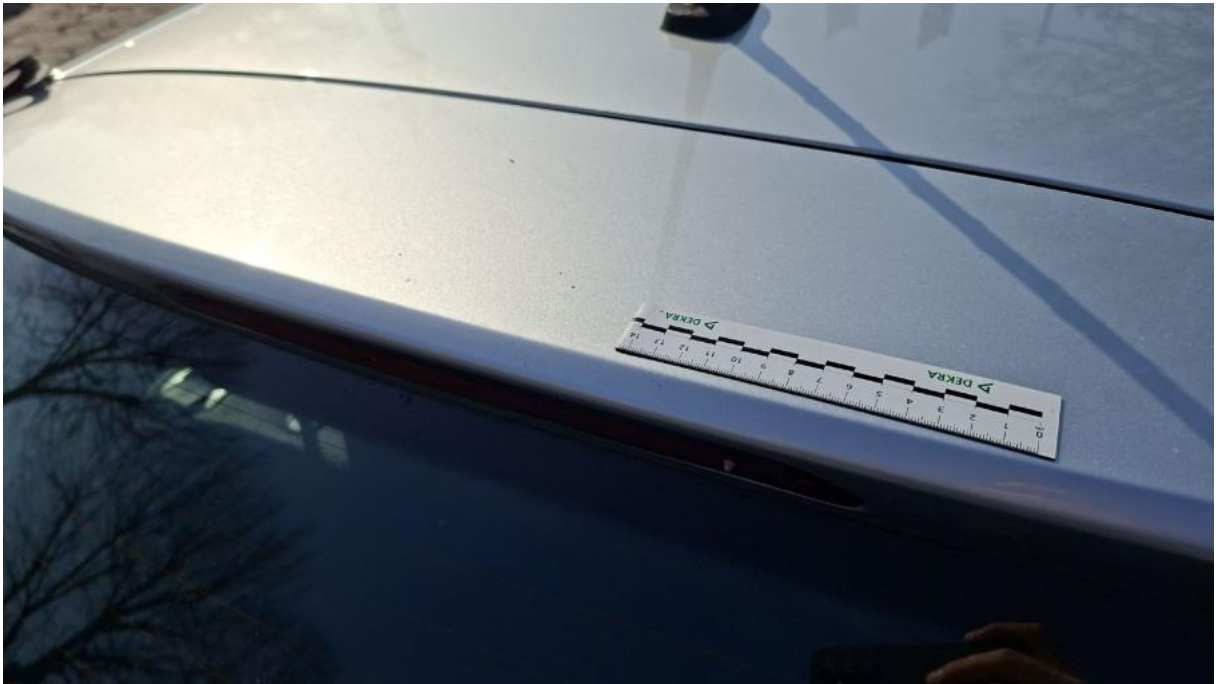
Fot. 55

Nakładka pokrywy tylnej - Rysa/odprysk 2

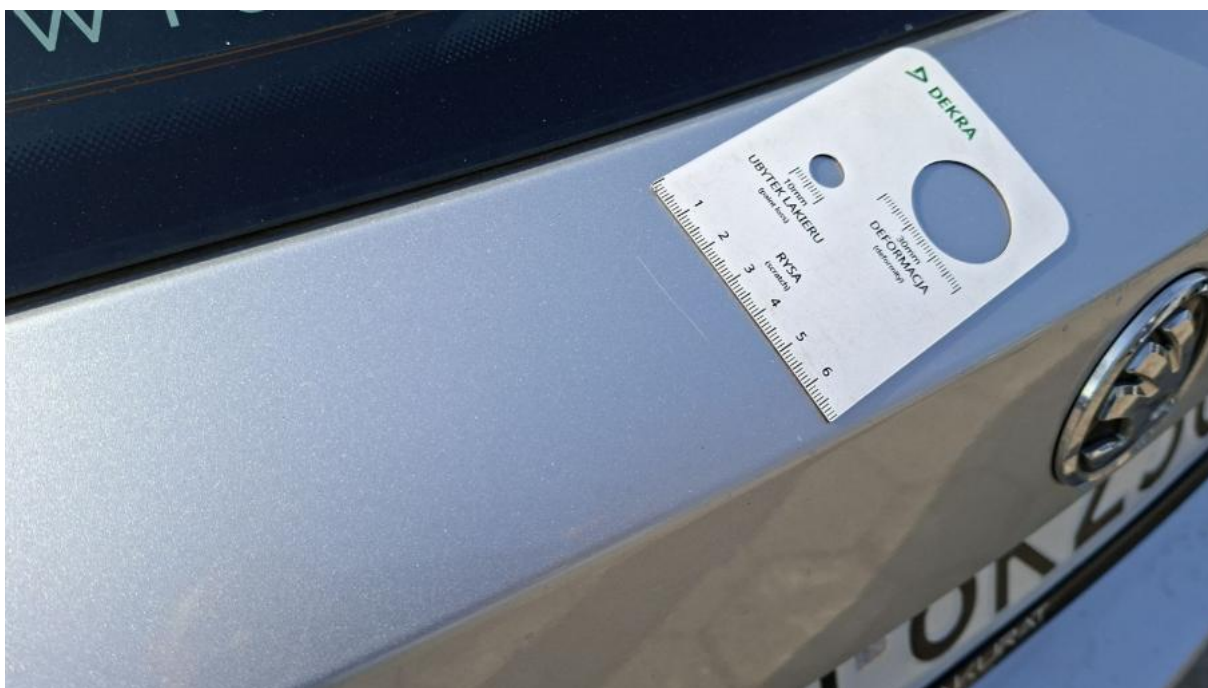
Fot. 57

Pokrywy bagażnika - Rysa/odprysk 1

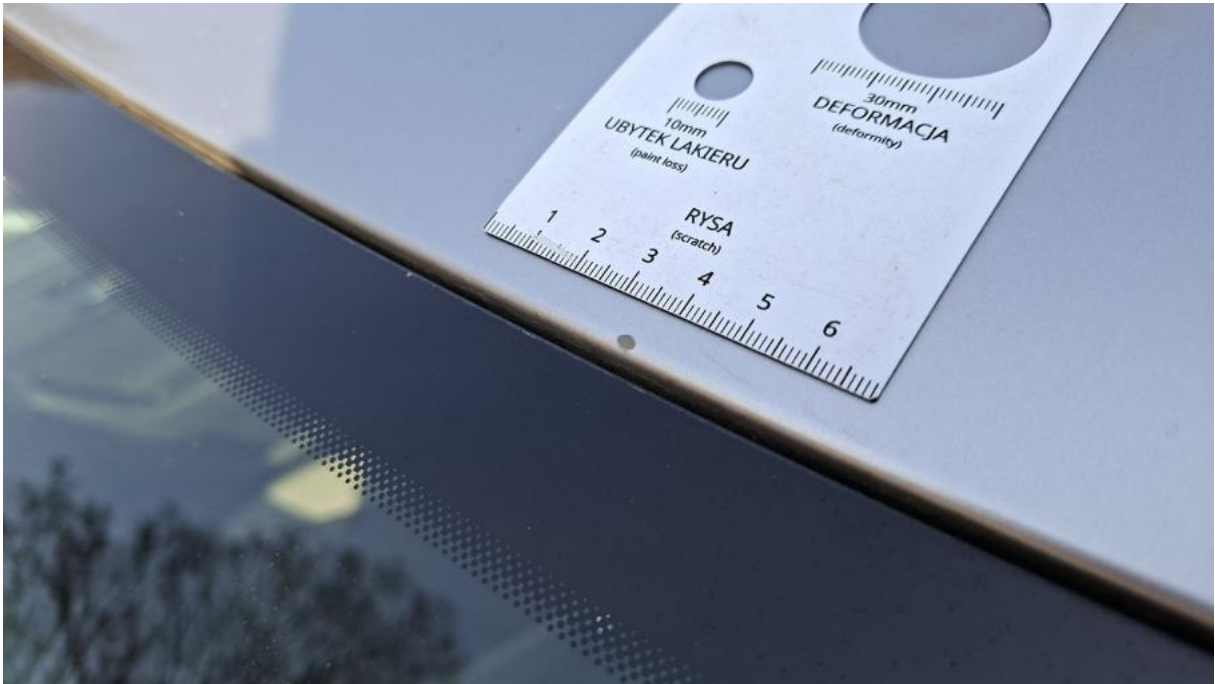
Fot. 59

Dach - Rysa/odprysk 1

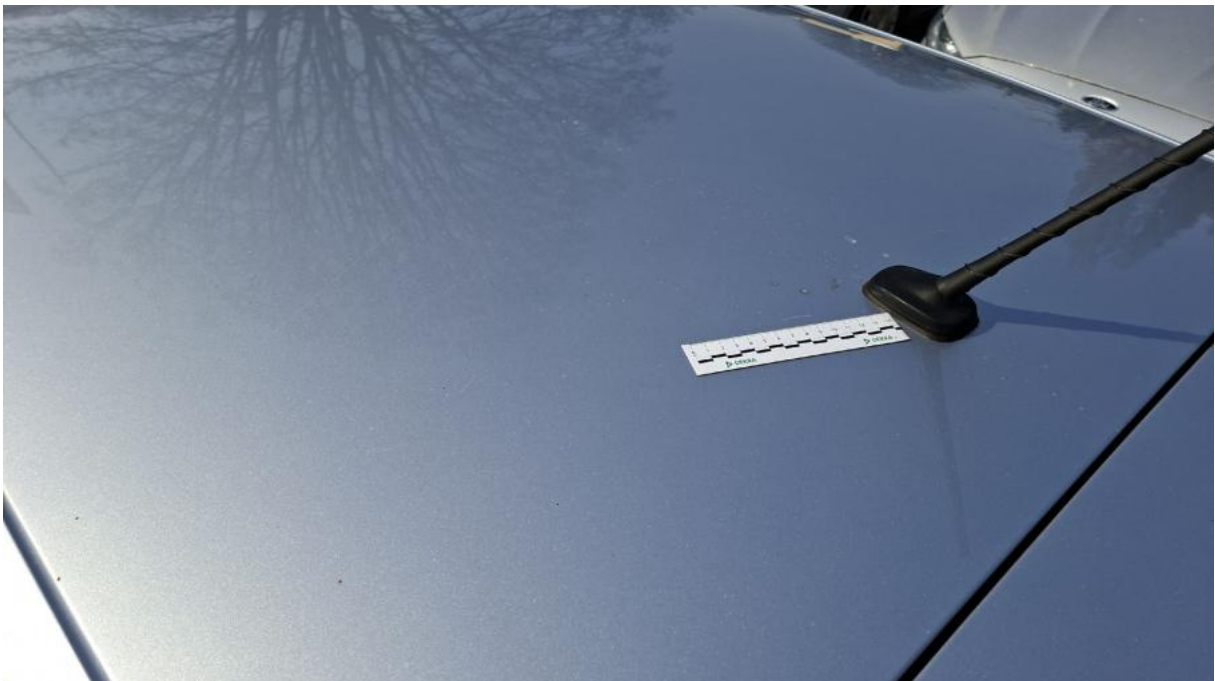
Fot. 60

Dach - Rysa/odprysk 2

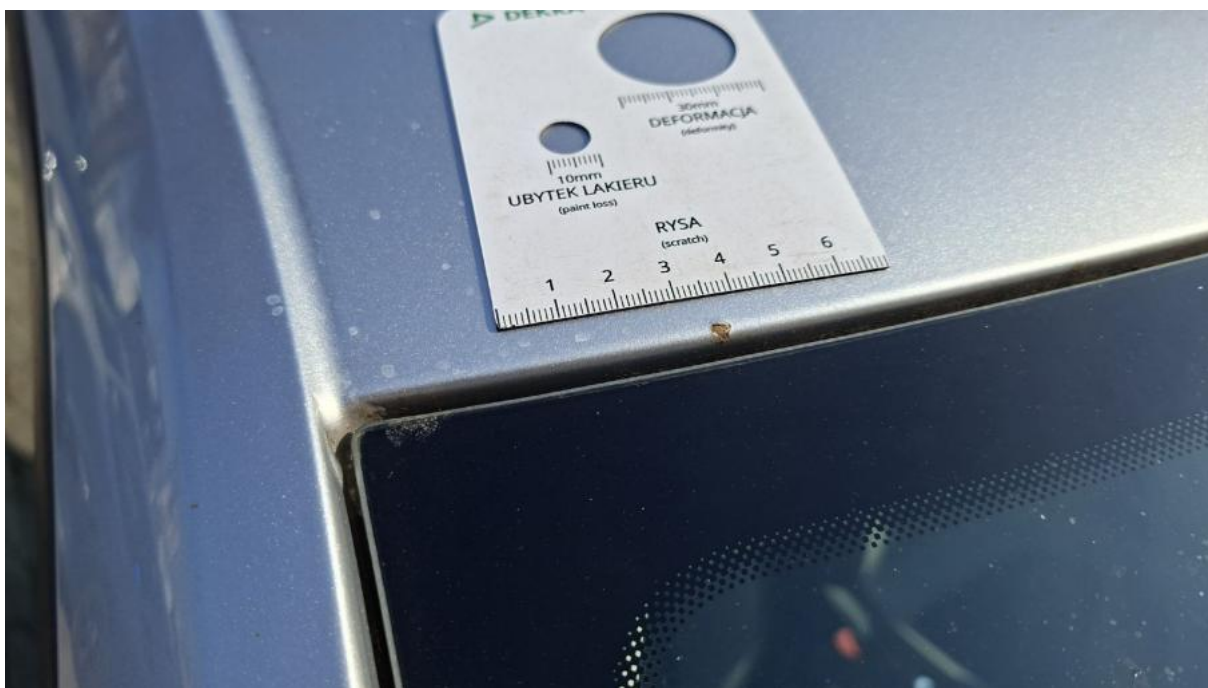
Fot. 61

Dach - Inne 1

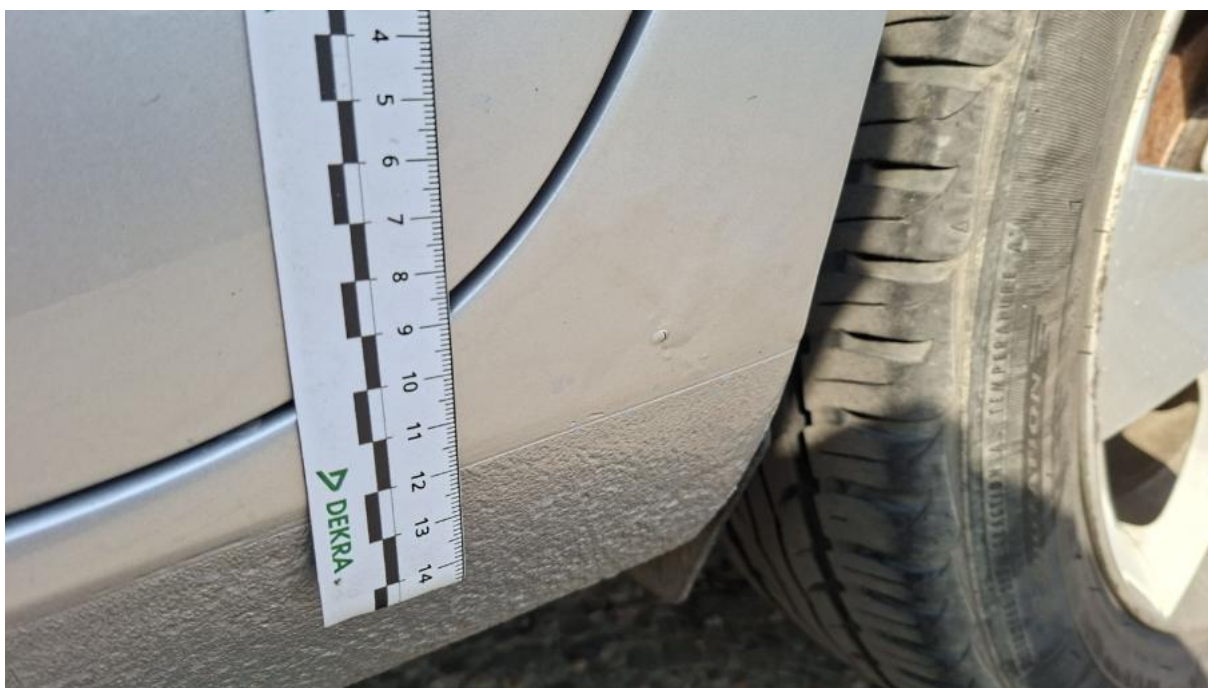
Fot. 63

Poz.	Nazwa części	Przedział grubości powłoki lakierowej [µm]
1	Błotnik tylny lewy/ściana boczna lewa	150 - 2000

Błotnik tylny L / Ściana boczna L - Inne 2

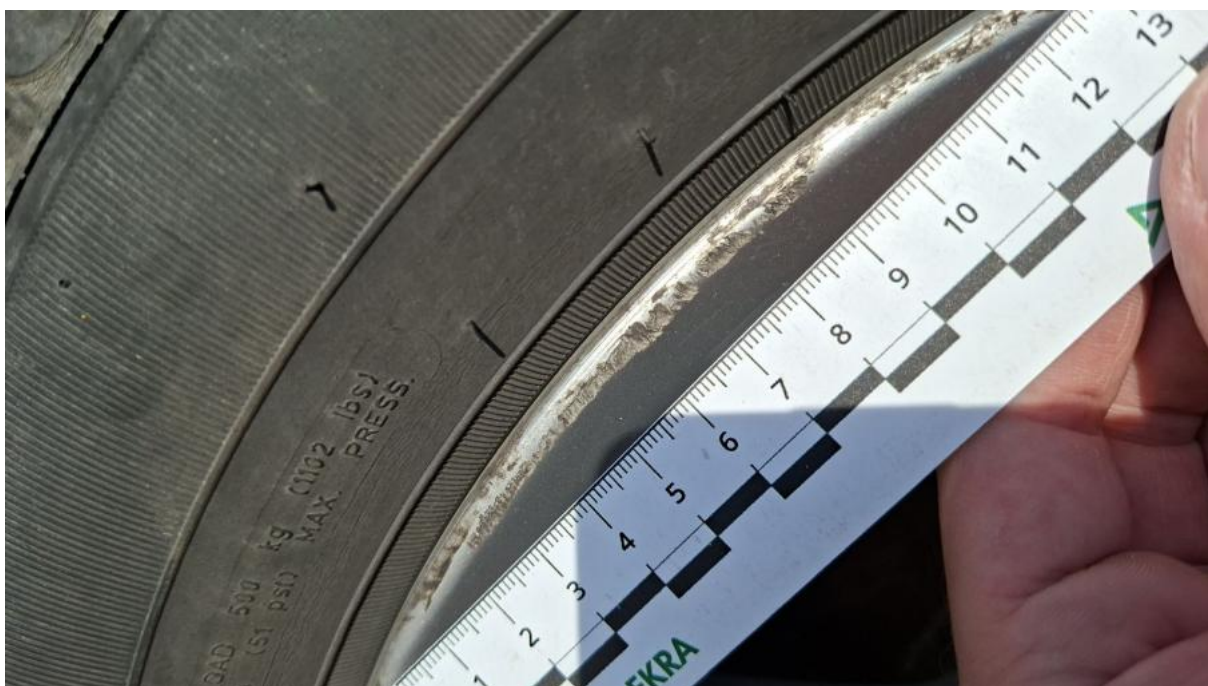
Fot. 64

Felga aluminiowa tylna L - Rysa/odprysk 1

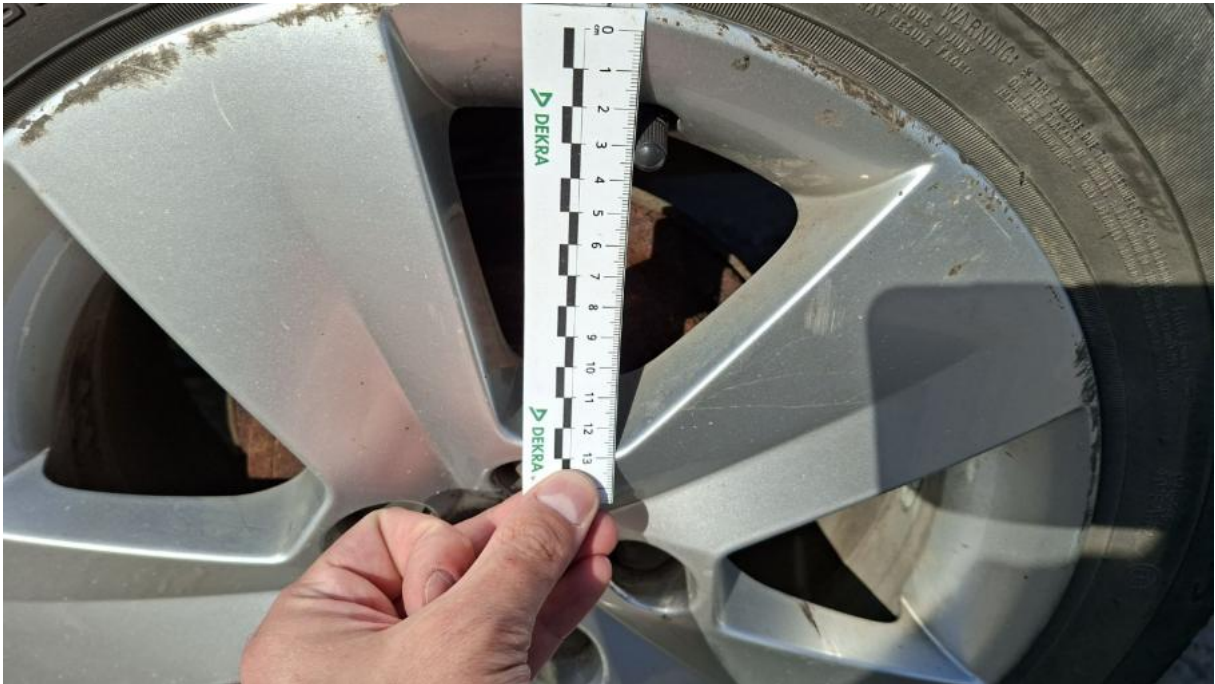
Fot. 65

Felga aluminiowa tylna L - Rysa/odprysk 2

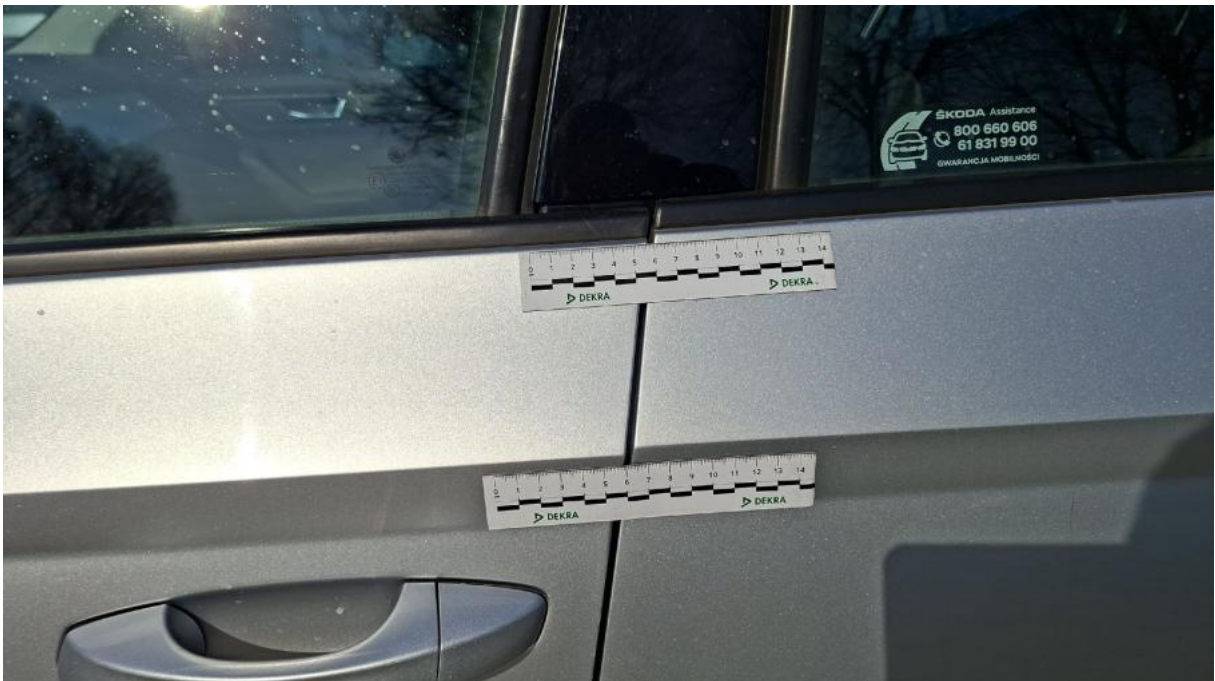
Fot. 66

Drzwi przed L - Inne 1

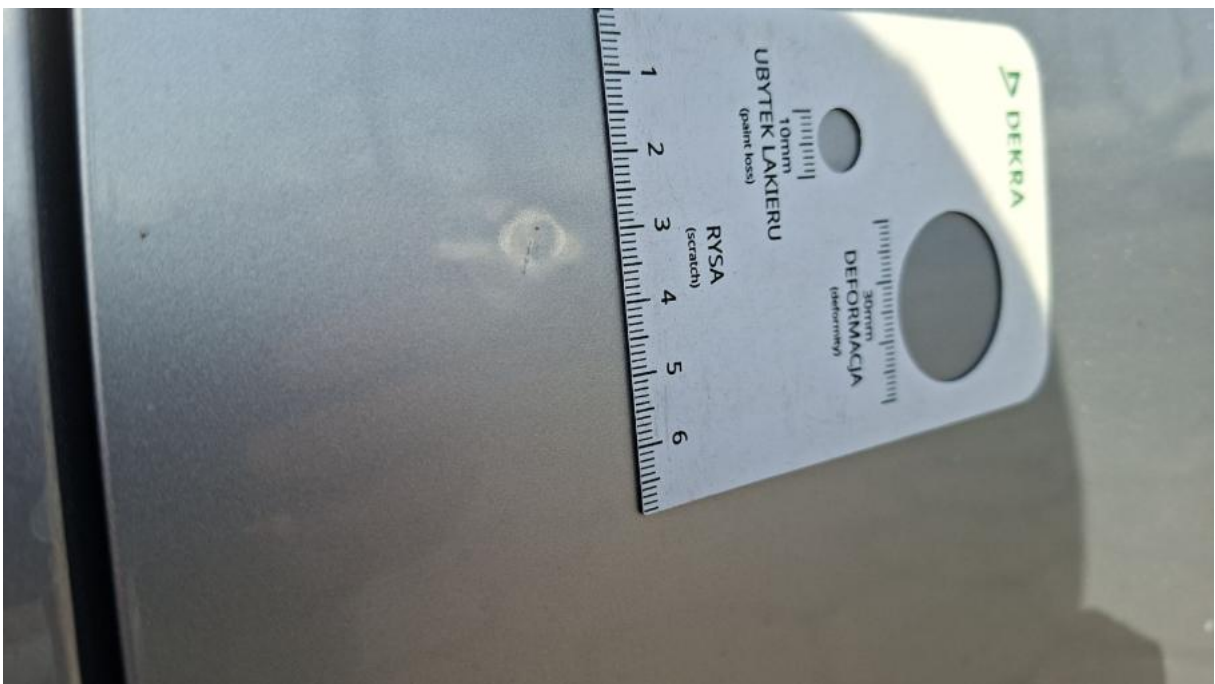
Fot. 68

Drzwi tylne L - Wgniecenie/odkształcenie 1

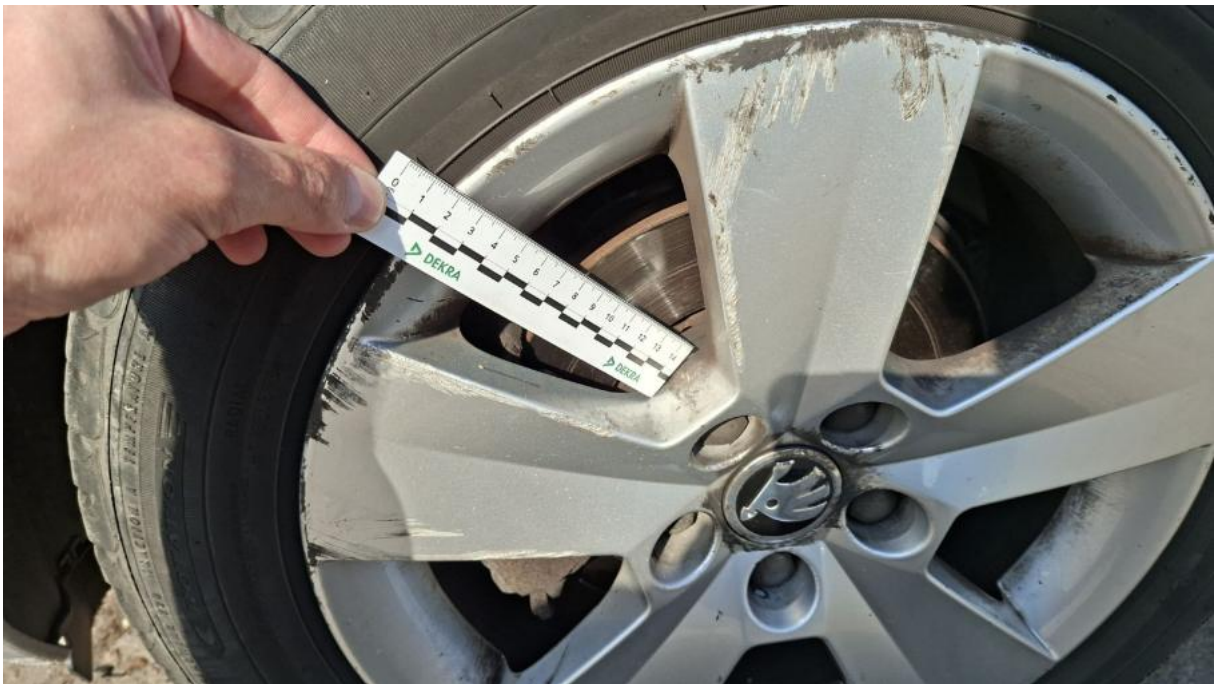
Fot. 70

Felga Aluminiowa przednia L - Rysa/odprysk 1

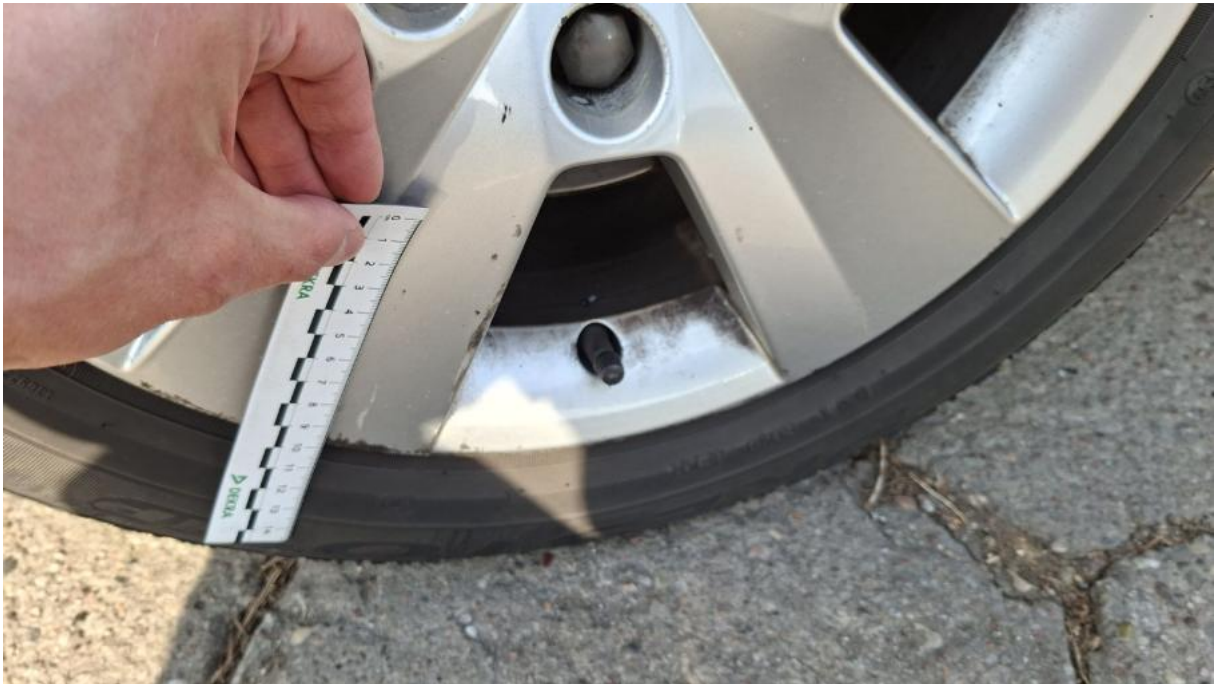
Fot. 71

Felga Aluminiowa przednia L - Rysa/odprysk 2
