Raport z oględzin pojazdu

Numer raportu	218871/4/26-11401	Data raportu	01-04-2026
Rzeczoznawcy	Iwo Tokarski (WSP) mgr inż. Przemysław Ostap	Data oględzin	24-03-2026
Nr zlecenia	PKOM(DZS)/GDA/24683/26/03/19	Miejsce oględzin	AUTOMARKET WOLA, PRYMASA TYSI...

Numer identyfikacyjny (VIN)	TMBEP6NJJZ145100
Marka, model	SKODA Fabia III Hatchback 14...
Typ, wersja	Fabia 1.0 TSI Ambition
Numer rejestracyjny	GD8K258
Silnik (rodz./poj./moc)	benz./999 ccm/70 kW
Stan licznika	165 533 km
Data 1. rej./rok prod.	24-05-2018/2018
Data nast. bad. techn.	27-05-2026
Nadwozie	hatchback 5/5
Lakier	srebrny/METALIK
Skrzynia biegów	manualna

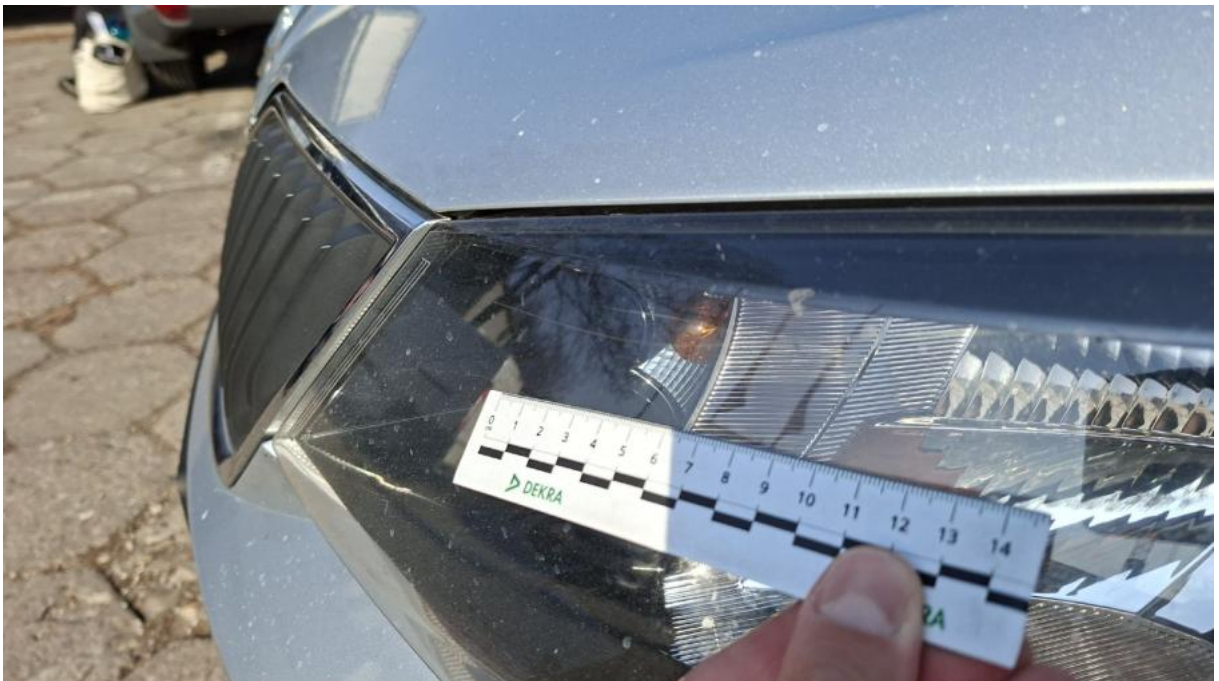
Fot. 72

Reflektor L - Rysa/odprysk 1

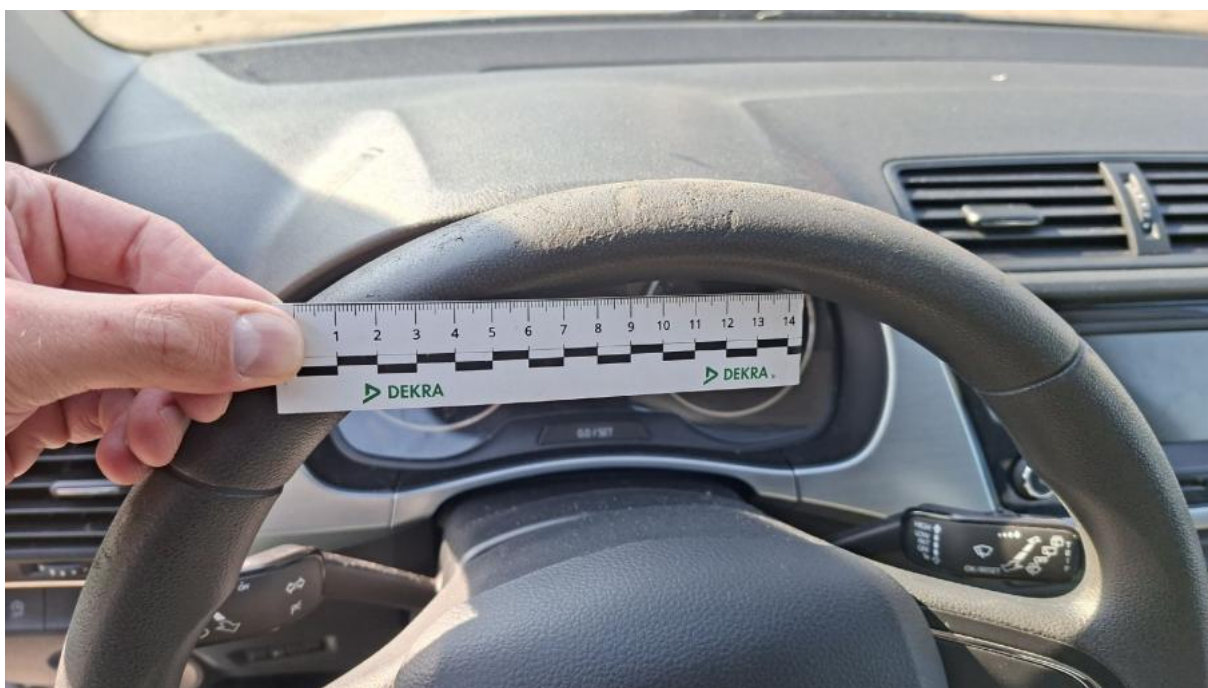
Fot. 73

Koło kierownicy - Inne 1

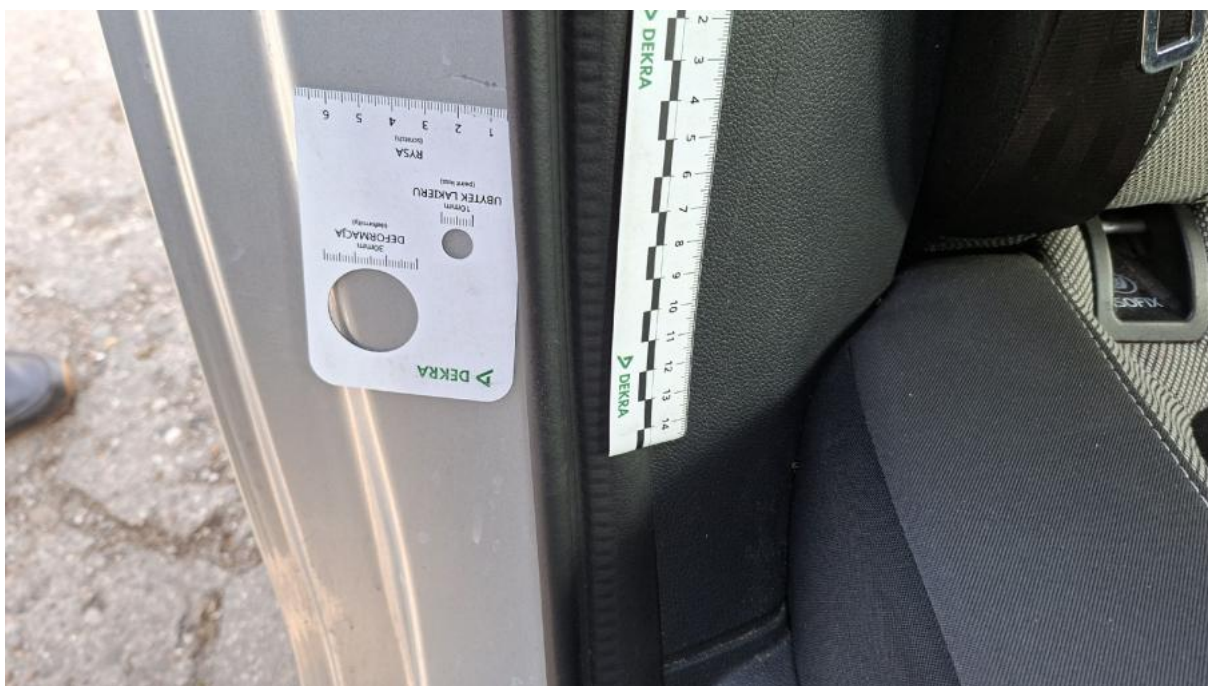
Fot. 74

Wykładzina(y) słupka tylnego P - Rysa/odprysk 1

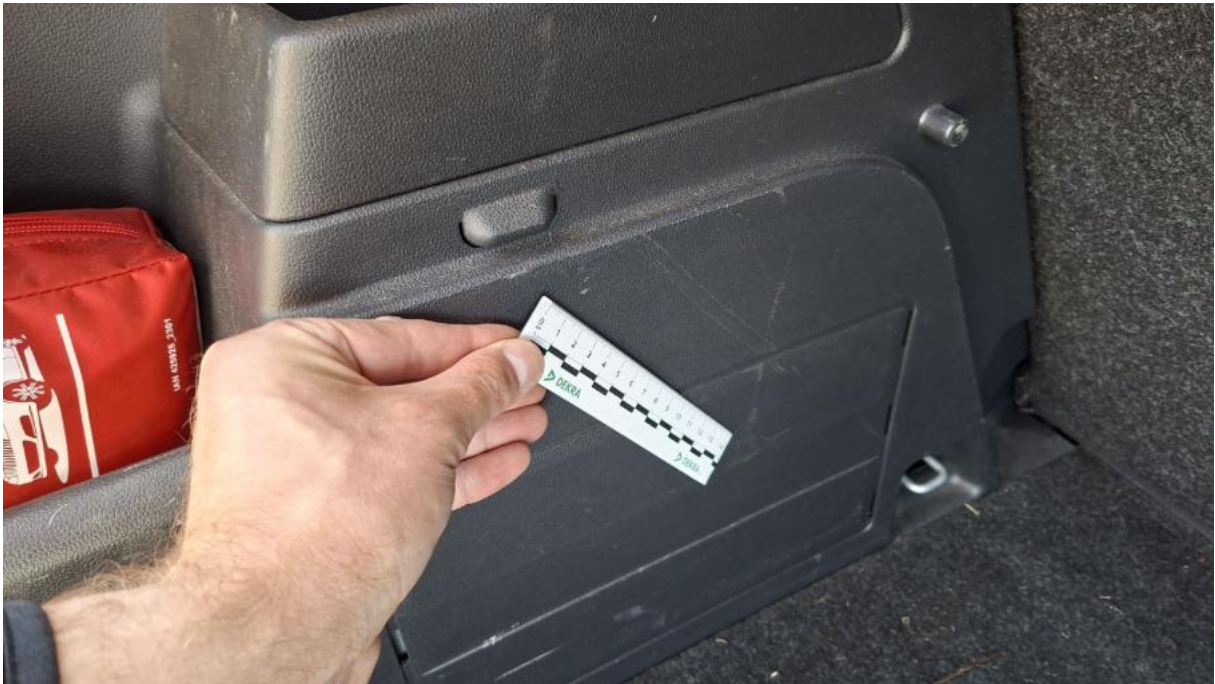
Fot. 75

Wykładzina przestrzeni bagażowej - Rysa/odprysk 1

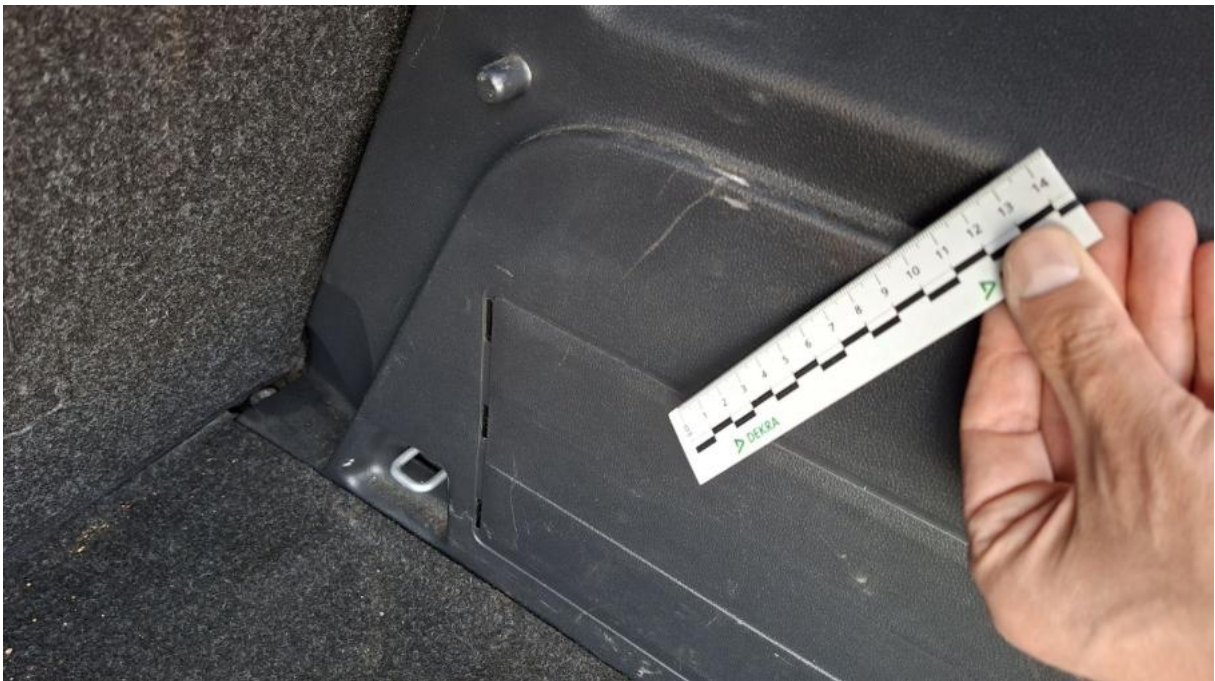
Fot. 76

Wykładzina przestrzeni bagażowej - Rysa/odprysk 2
