## Raport z oględzin pojazdu

Numer raportu	218868/3/26-11401	Data raportu	01-04-2026
Rzeczoznawcy	Leszek Bizański (WSP) mgr inż. Przemysław Ostap	Data oględzin	24-03-2026
Nr zlecenia	PKOM(DZS)/GDA/24042/26/03/18	Miejsce oględzin	MASTER1 MYSŁOWICE, OBRZEŻNA PŁ.

Numer identyfikacyjny (VIN)	<b>W0V0XEP68J4399128</b>
Marka, model	OPEL Corsa E Hatchback 14-19
Typ, wersja	Corsa 1.4 LPG Enjoy
Numer rejestracyjny	SK393NS
Silnik (rodz./poj./moc)	G/1398 ccm/66 kW
Stan licznika	148 508 km
Data 1. rej./rok prod.	14-09-2018/2018
Data nast. bad. techn.	15-09-2026
Nadwozie	hatchback 5/5
Lakier	srebrny/METALIK
Skrzynia biegów	manualna

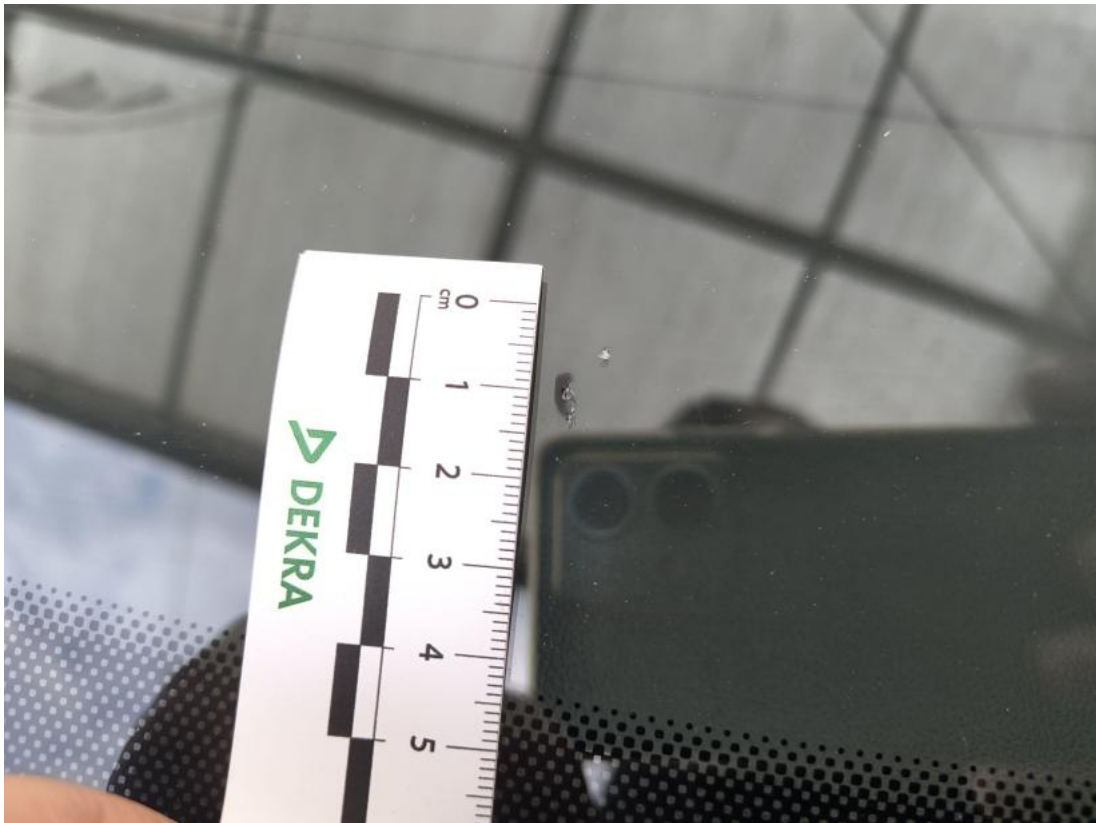
**Fot. 41**

Poz.	Nazwa pozycji	Opis uszkodzeń	Kwalifik.	Naprawa [rbg]
1	Szyba przednia barwiona	pęknięcie	WY	1.2

Szyba czołowa - Pęknięcie/rozerwanie 1

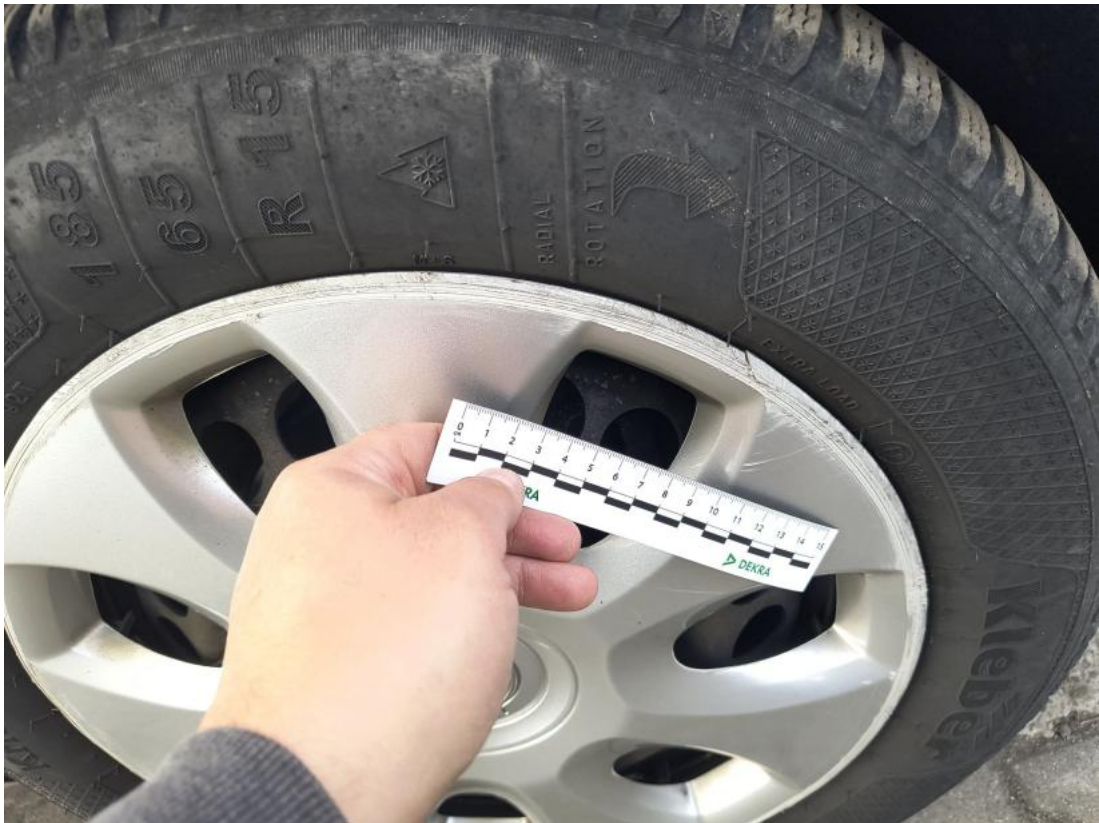
**Fot. 43**

Kołpak przedni P - Rysa/odprysk 1

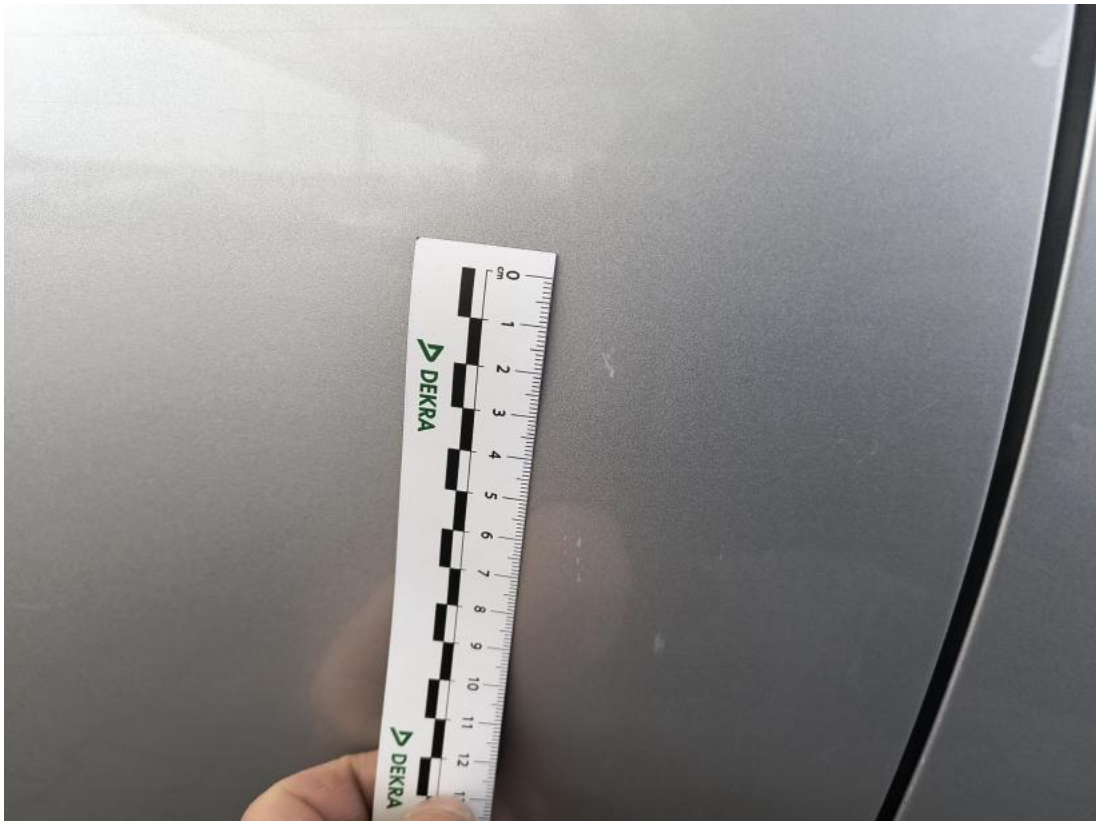
**Fot. 45**  
Drzwi tylne P - Rysa/odprysk 1

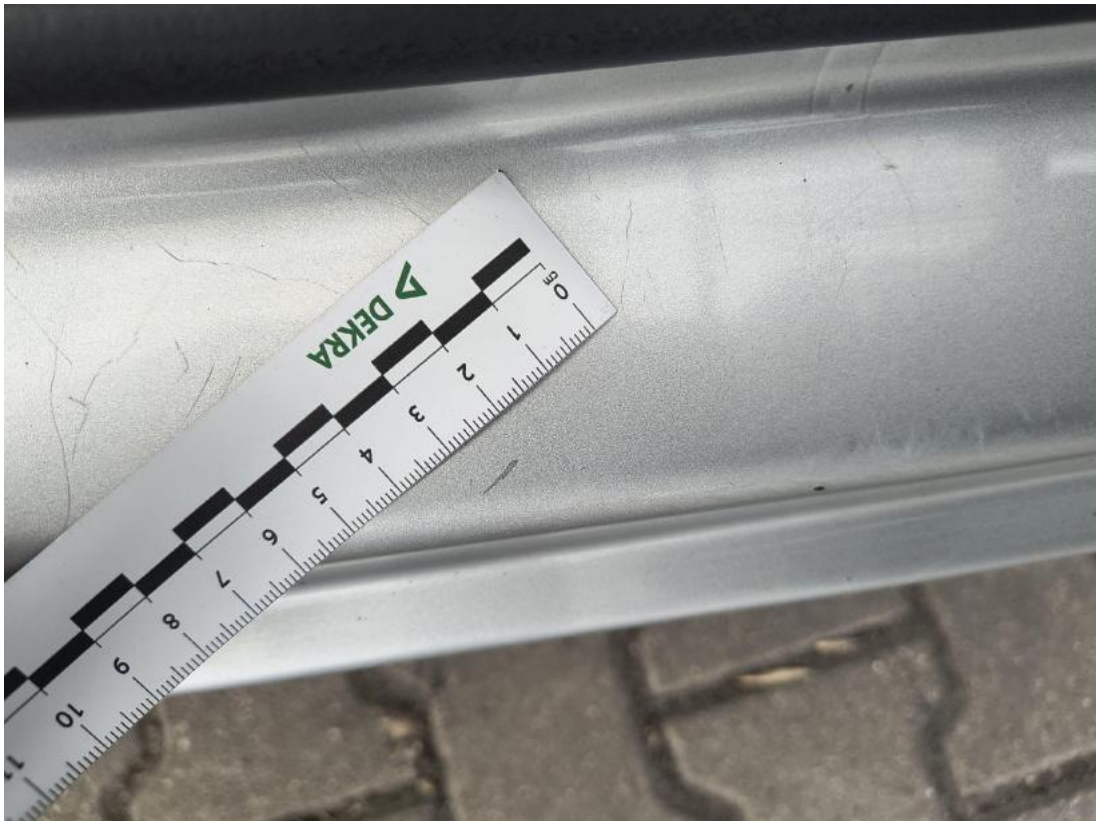
**Fot. 47**  
Próg P - Rysa/odprysk 1

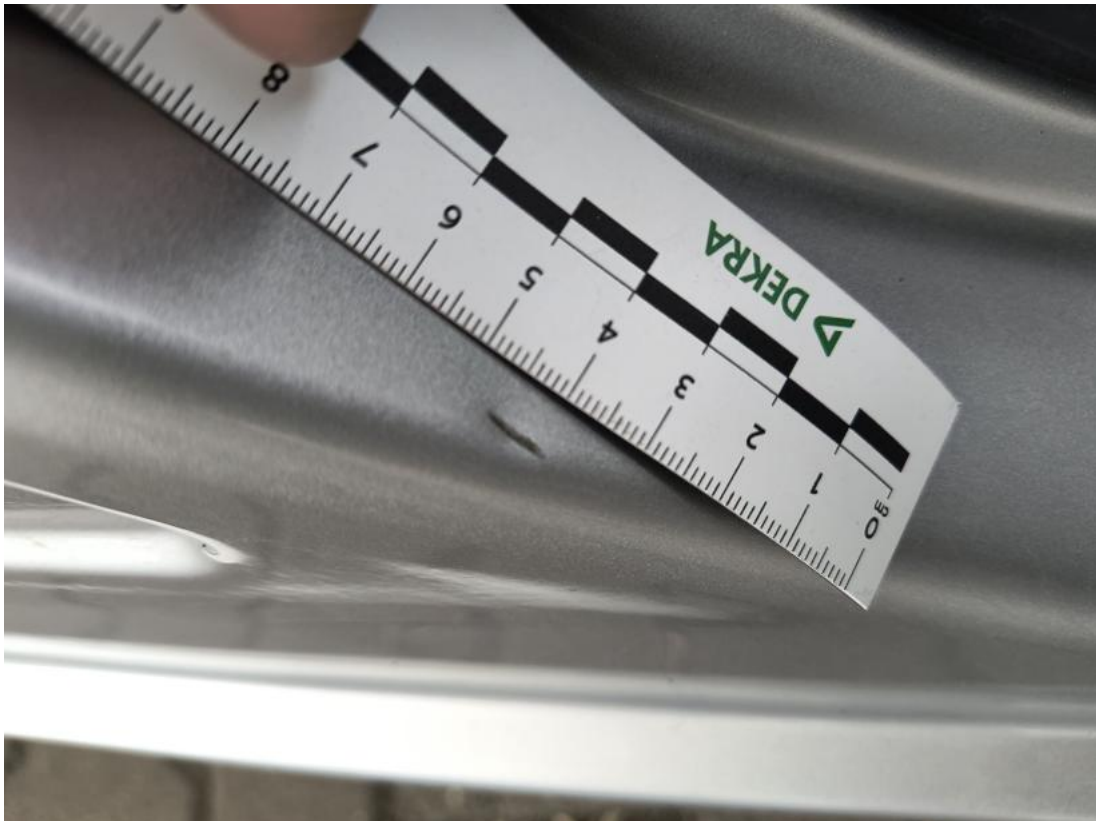
**Fot. 49**  
Słupek środkowy P - Wgniecenie/odkształcenie 1

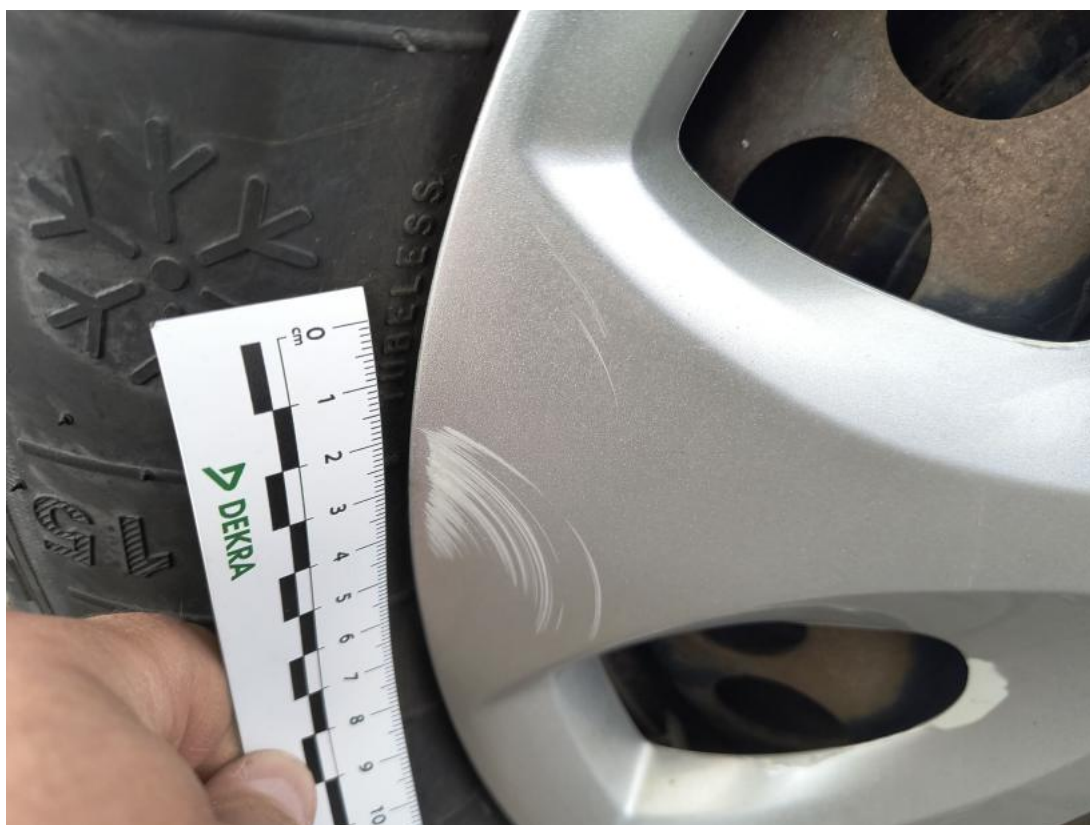
**Fot. 51**

Kołpak tylny P - Rysa/odprysk 1

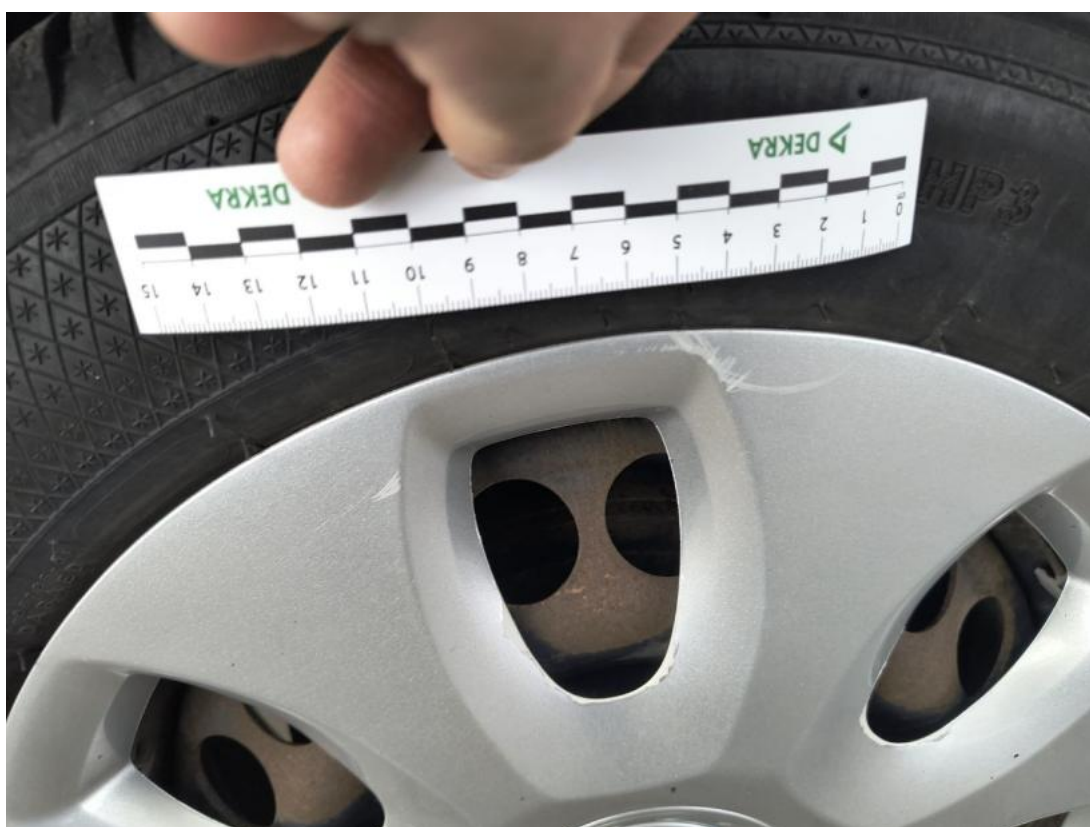
**Fot. 52**

Kołpak tylny P - Rysa/odprysk 2

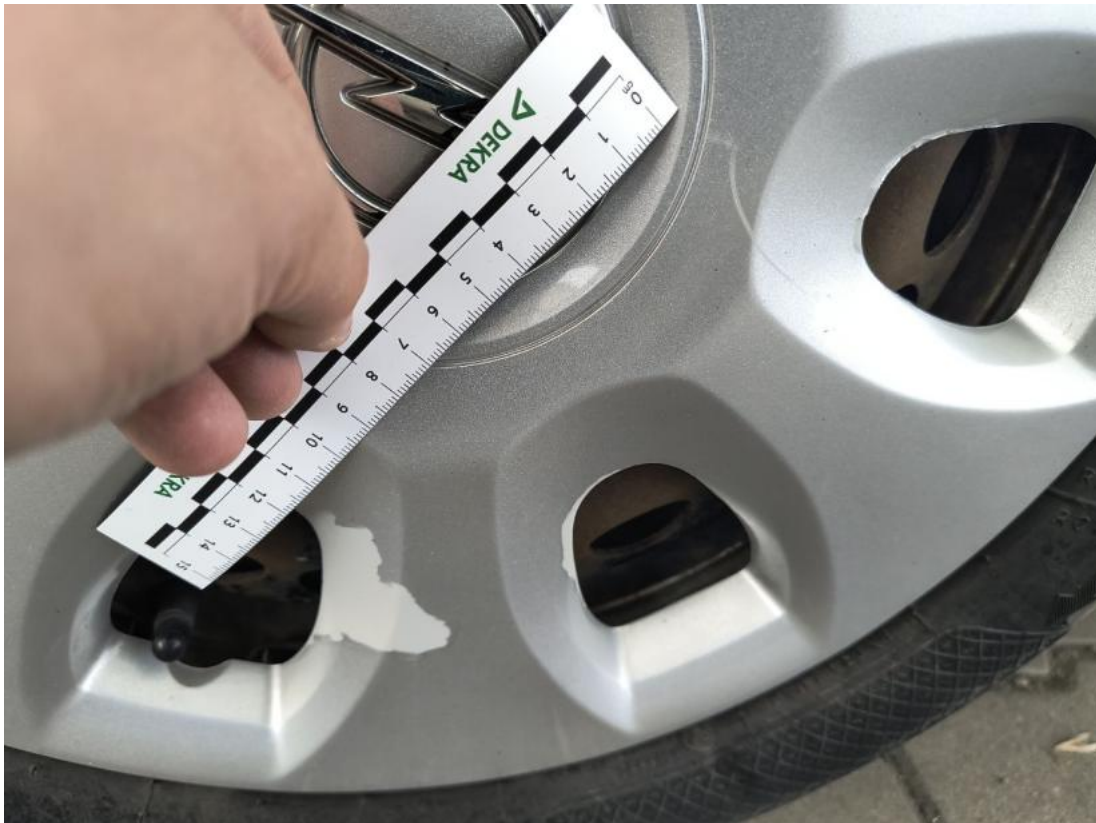
**Fot. 53**

Kołpak tylny P() - Rysa/odprysk 3

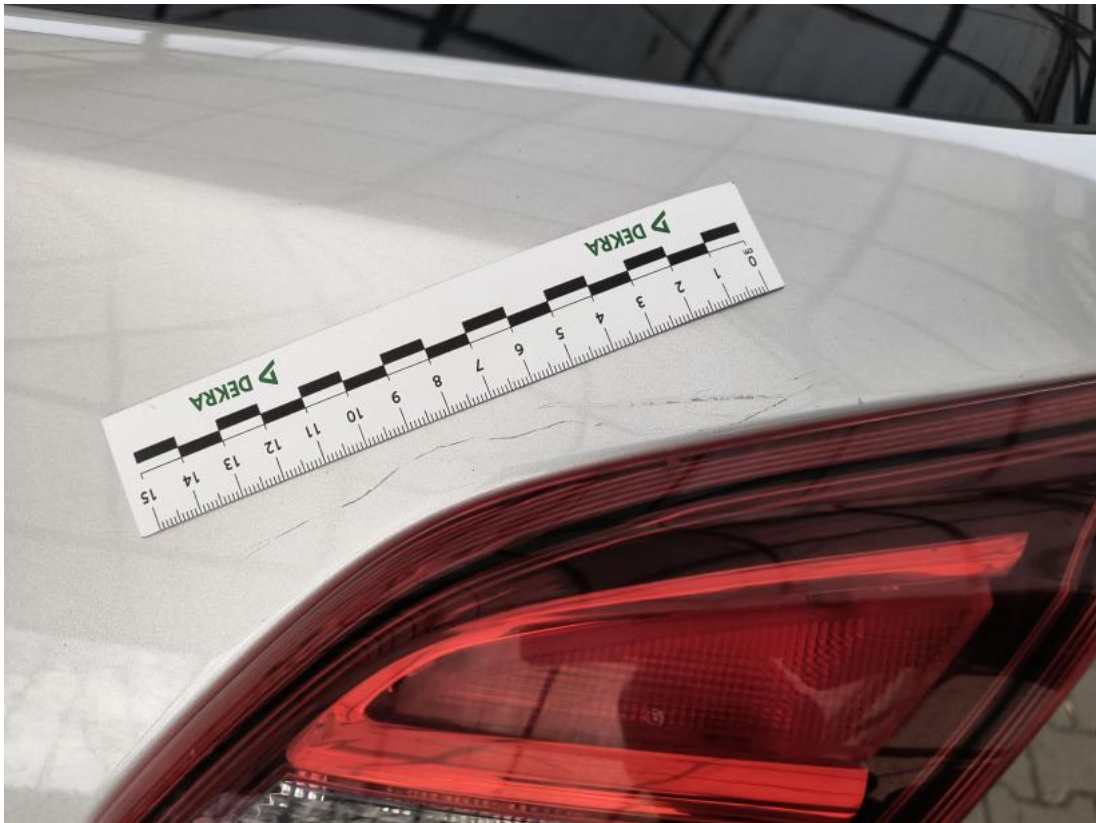
**Fot. 55**  
Pokrywy bagażnika - Rysa/odprysk 1

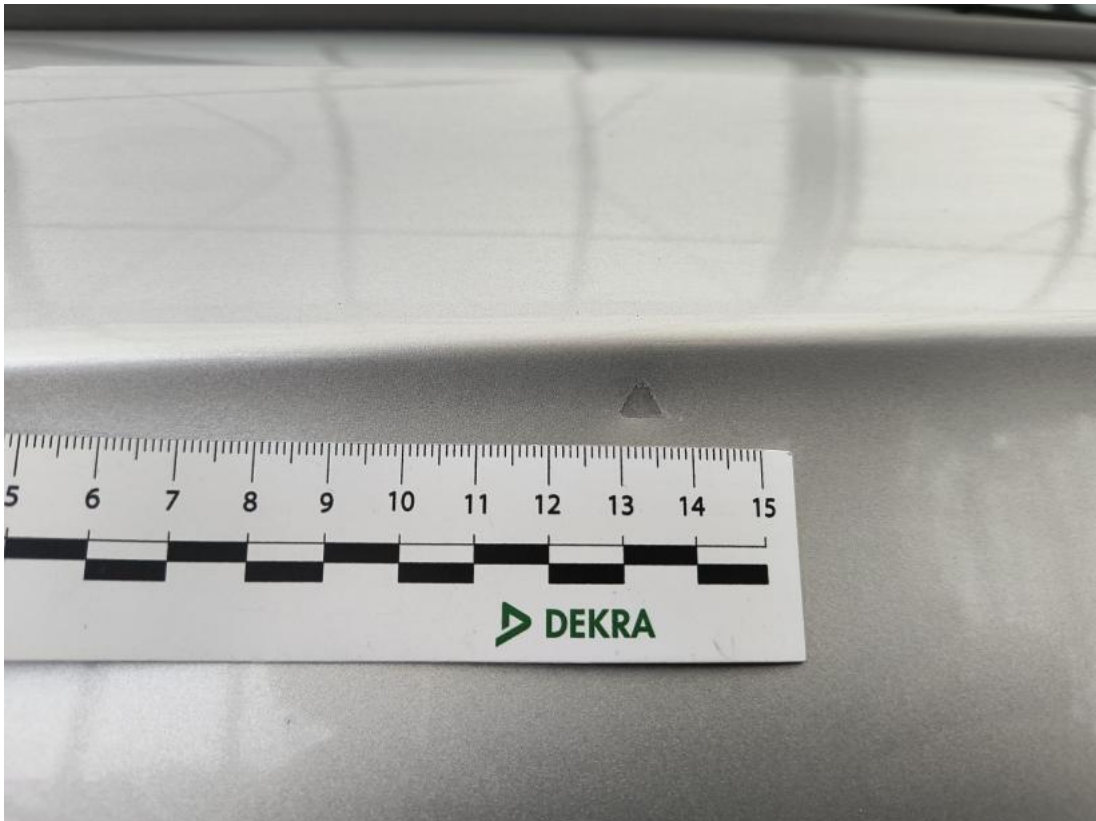
**Fot. 57**  
Drzwi tylne L - Rysa/odprysk 1

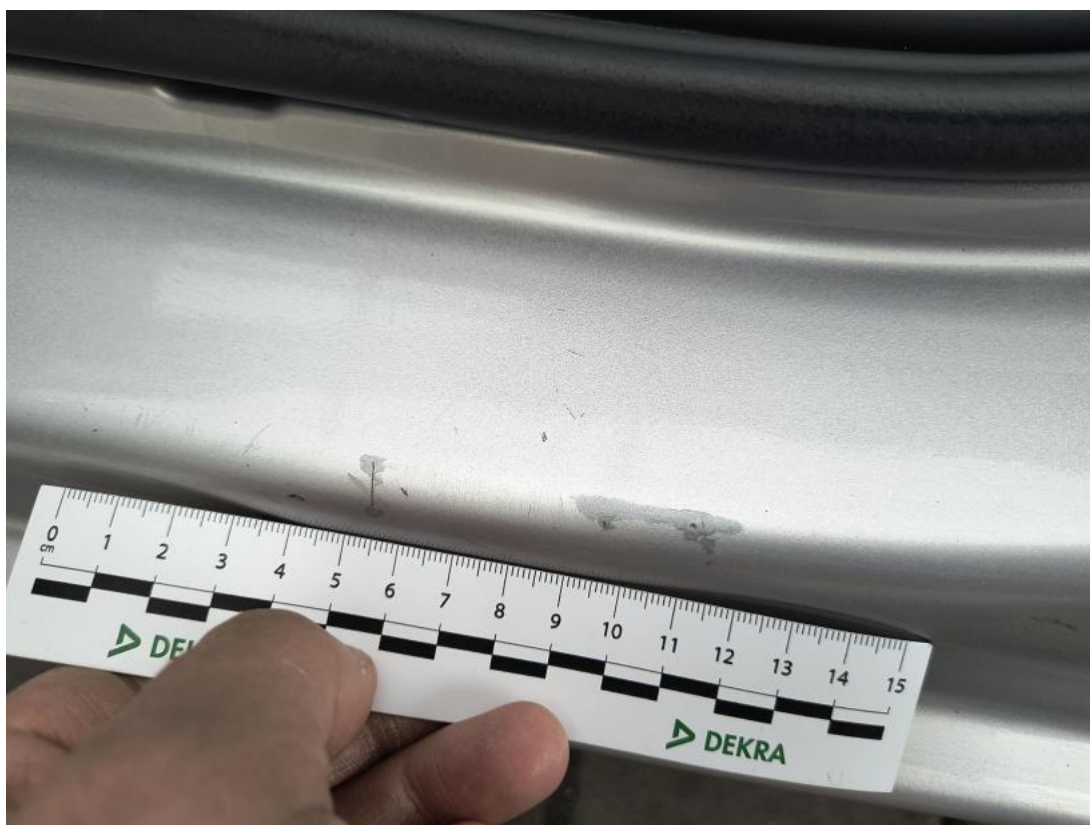
**Fot. 59**

Próg L - Rysa/odprysk 1

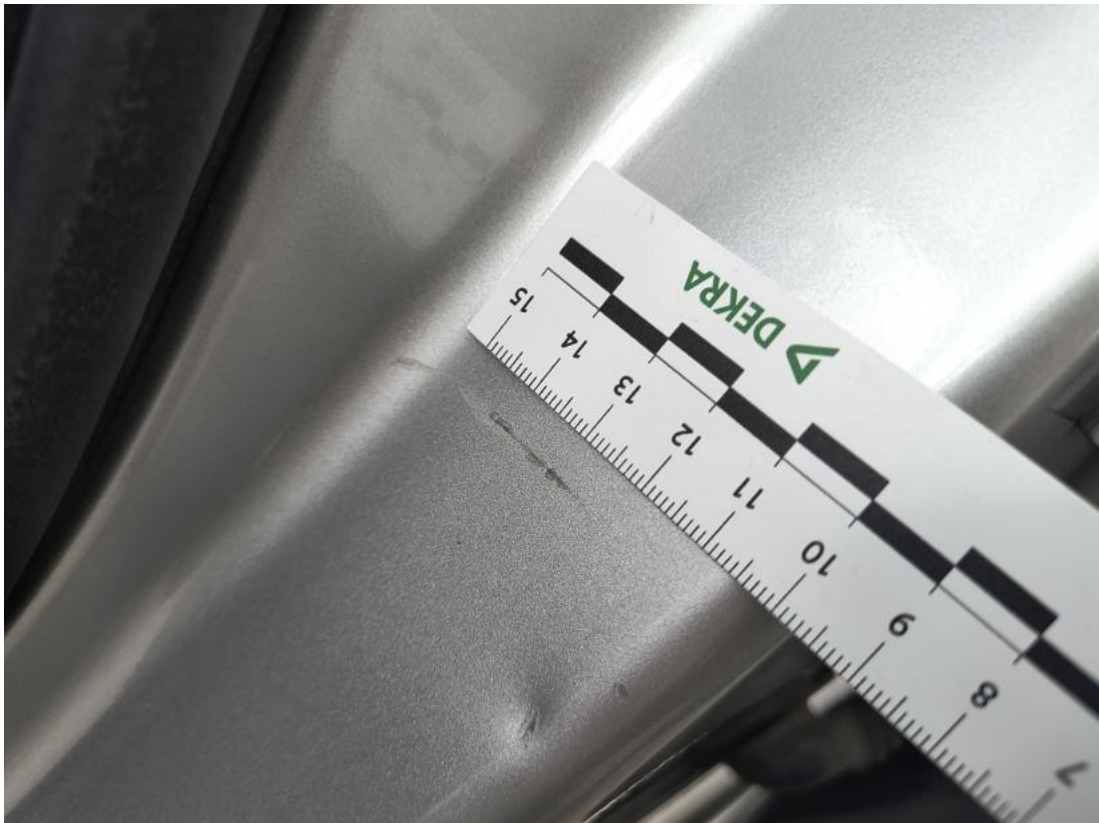
**Fot. 61**

Słupek środkowy L - Rysa/odprysk 1

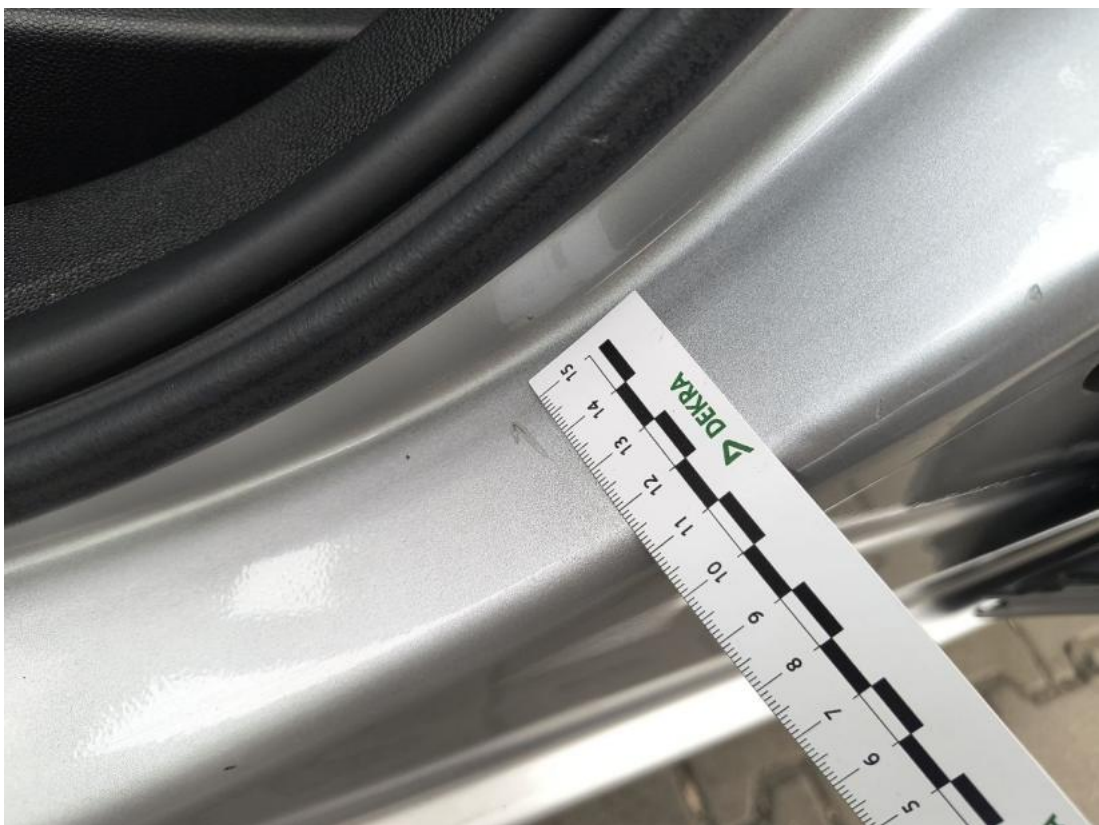
**Fot. 62**

Słupek środkowy L - Rysa/odprysk 2

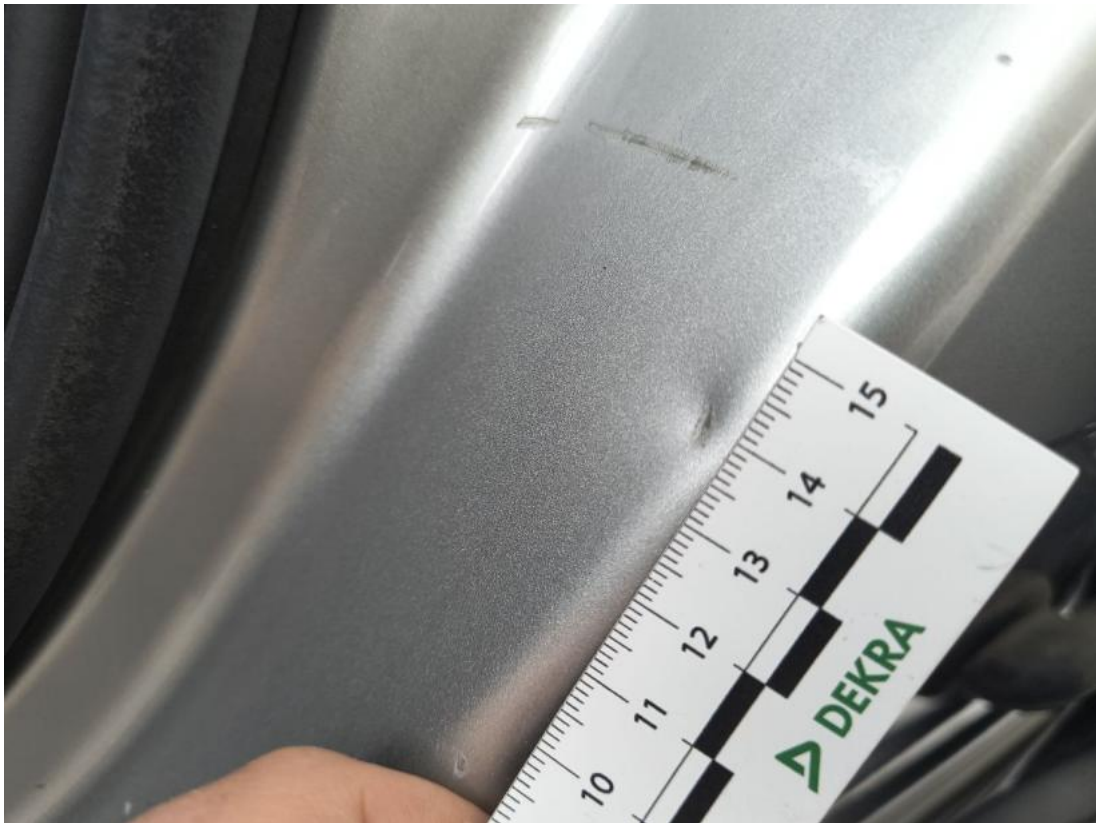
**Fot. 63**

Słupek środkowy L - Wgniecenie/odkształcenie 1

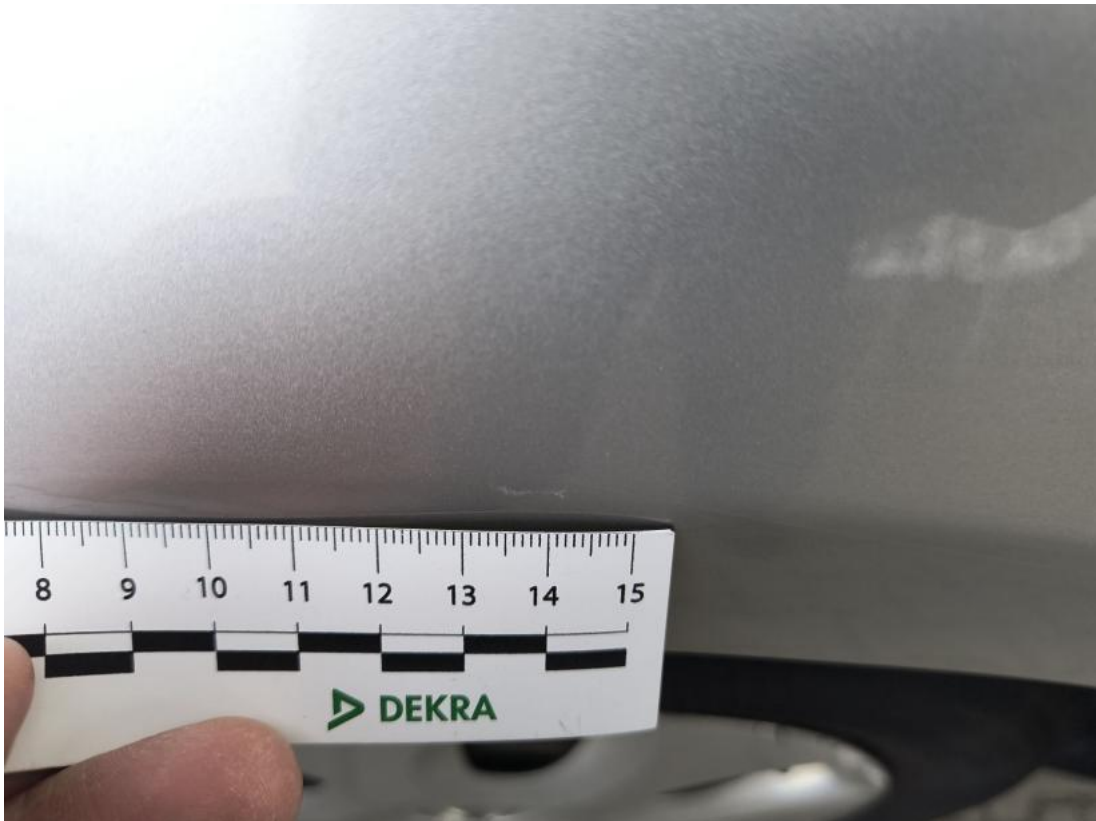
**Fot. 65**

Błotnik przedni L - Rysa/odprysk 1

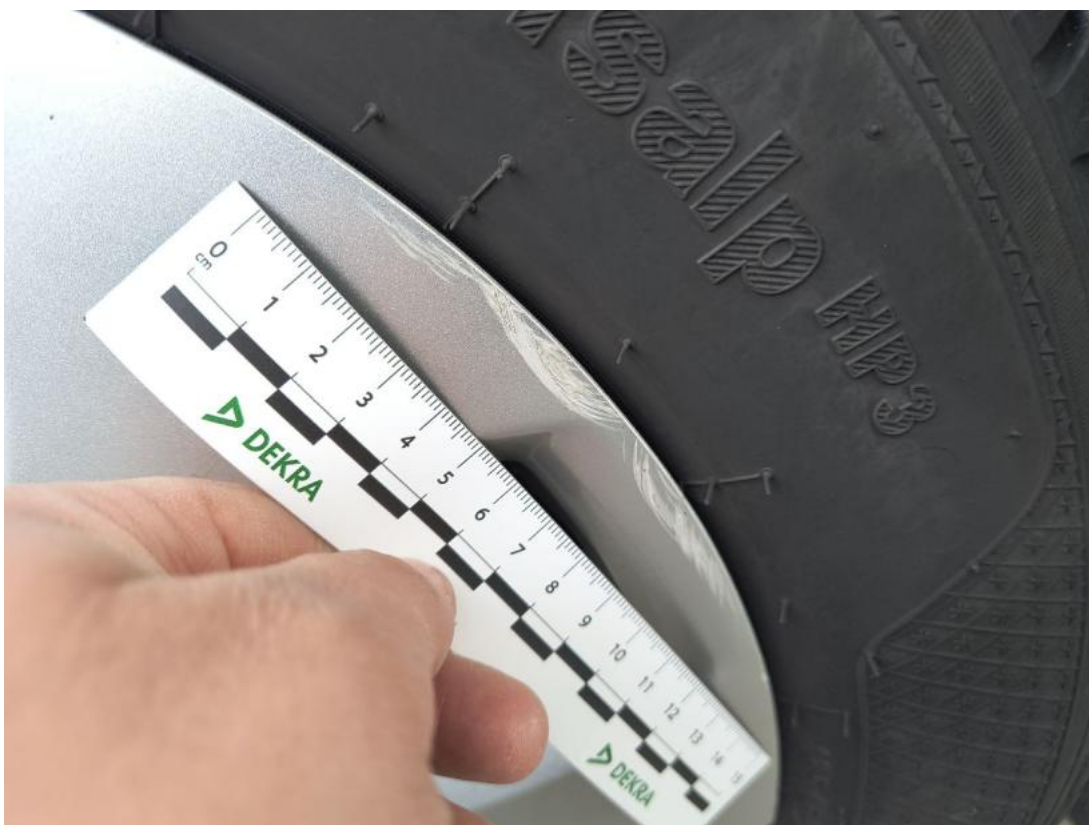
**Fot. 67**

Kołpak przedni L - Rysa/odprysk 1

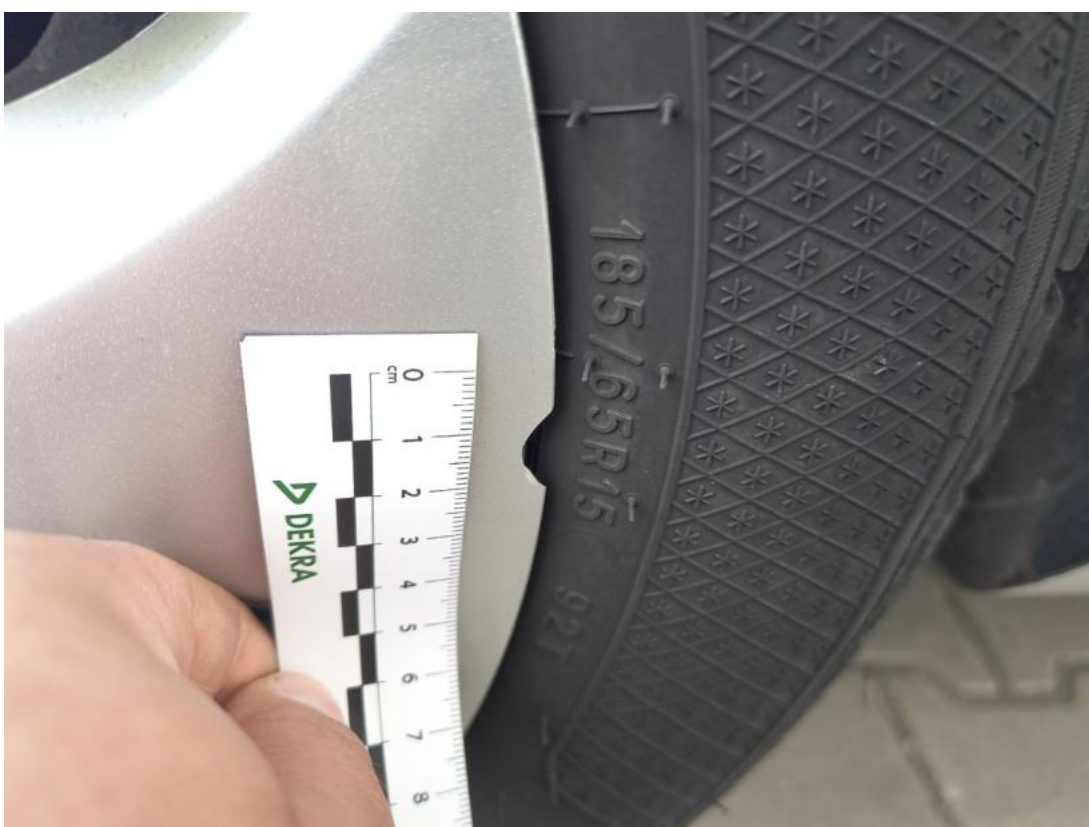
**Fot. 68**

Kołpak przedni L - Pęknięcie/rozerwanie 1
