Raport z oględzin pojazdu

Numer raportu	218703/3/26-11401	Data raportu	19-03-2026
Rzeczoznawcy	inż. Kamil Zaręba (WSP) mgr inż. Przemysław Ostap	Data oględzin	16-03-2026
Nr zlecenia	PKOM(DZS)/GDA/21517/26/03/1	Miejsce oględzin	MASTER1 POZNAŃ/KOMORNIKI, PLAT...

Numer identyfikacyjny (VIN)	W0LGM8E12G1079600
Marka, model	OPEL Insignia A Sports Tourer...
Typ, wersja	Insignia 2.0 CDTI Edition S&S
Numer rejestracyjny	WD1357L
Silnik (rodz./poj./moc)	diesel/1956 ccm/125 kW
Stan licznika	256 707 km
Data 1. rej./rok prod.	17-03-2016/2016
Data nast. bad. techn.	11-02-2027
Nadwozie	KOM 5/5
Lakier	czarny/METALIK
Skrzynia biegów	manualna

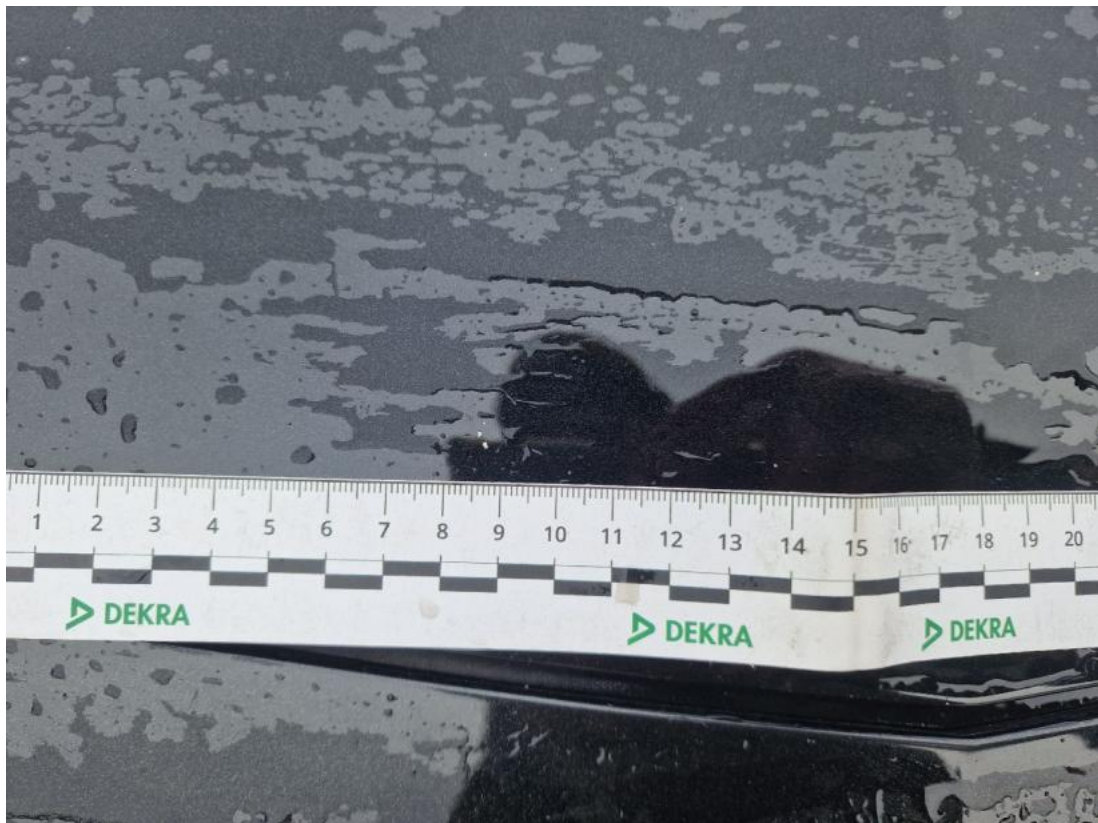
Fot. 39
Pokrywa komory silnika - Rysa/odprysk 1

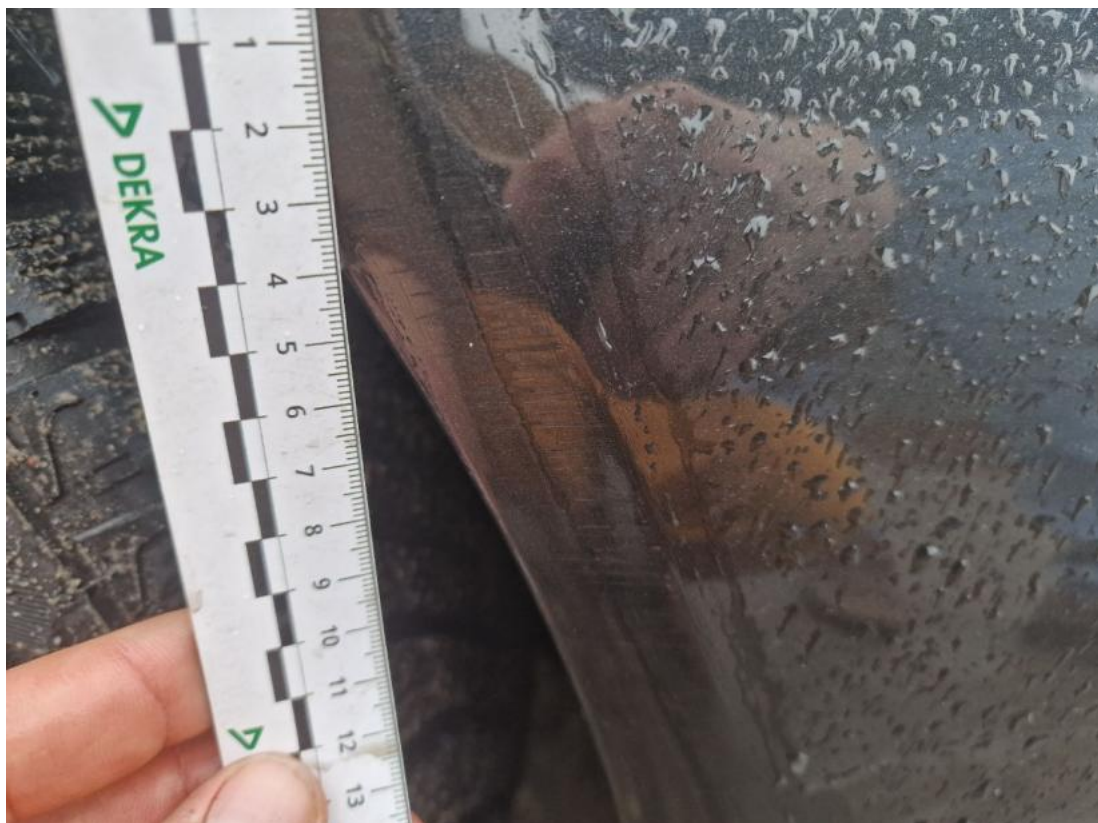
Poz.	Nazwa pozycji	Opis uszkodzeń	Kwalifik.	Naprawa [rbg]
1	Okładzina zderzaka przedniego	rysa/odprysk	NA	1
2	Tarcza koła aluminiowa przód L	rysa/odprysk, ubytki materiału	NA	2
3	Tarcza koła aluminiowa przód R	rysa/odprysk, ubytki materiału	NA	2
4	Tarcza koła aluminiowa tył R	rysa/odprysk, ubytki materiału	NA	2
5	Pokrywa przednia	rysa/odprysk		
6	Oslona lusterka zewnętrznego L	rysa/odprysk		
7	Kierownica przystosowana do Airbag	ubytki materiału		
8	Tapicerka siedziska 1.rząd L	wgniecenie/odkształcenie		
9	Tapicerka oparcia 1.rząd L	zarysowanie

Fot. 40
Zderzak - Rysa/odprysk 1

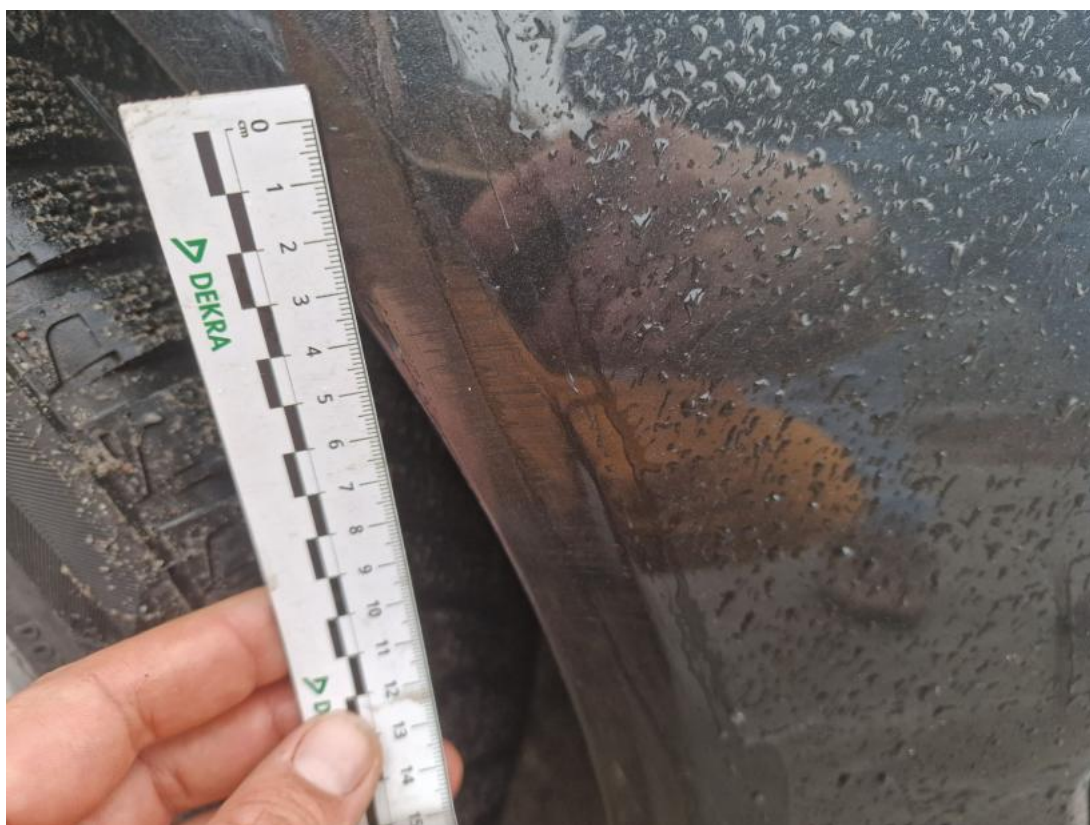
Fot. 41
Zderzak - Rysa/odprysk 2

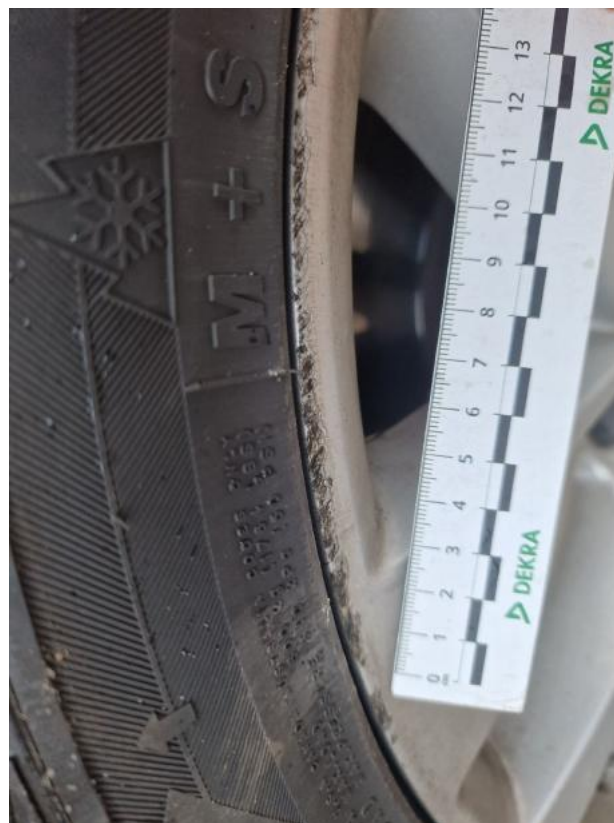
Fot. 44

Felga aluminiowa przednia P - Rysa/odprysk 1

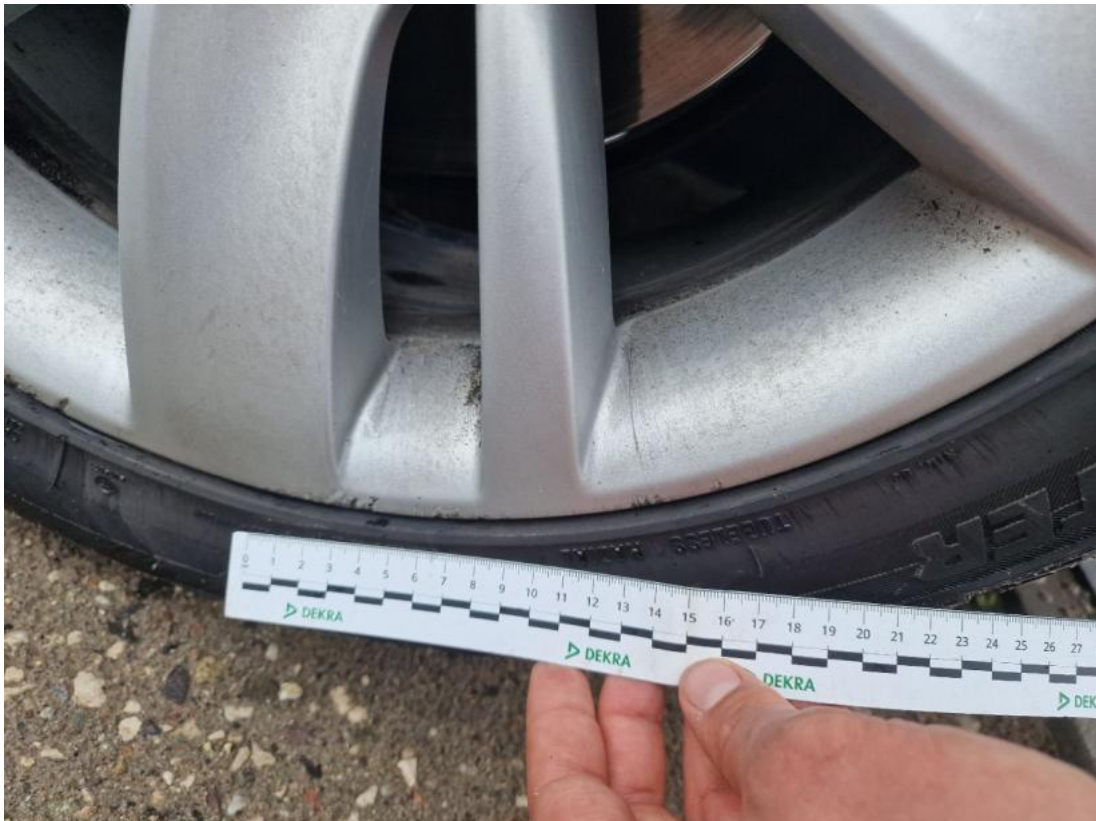
Fot. 45
Felga aluminiowa przednia P - Rysa/odprysk 2

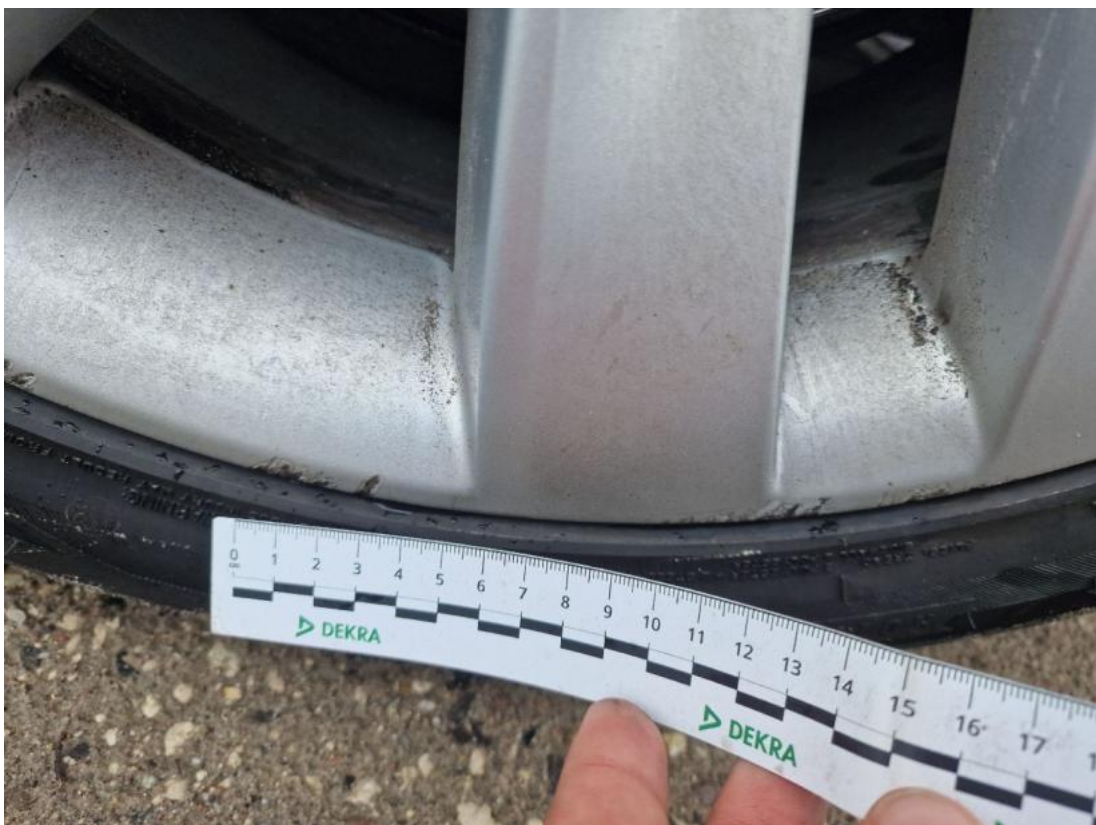
Fot. 46
Felga aluminiowa przednia P() - Rysa/odprysk 3

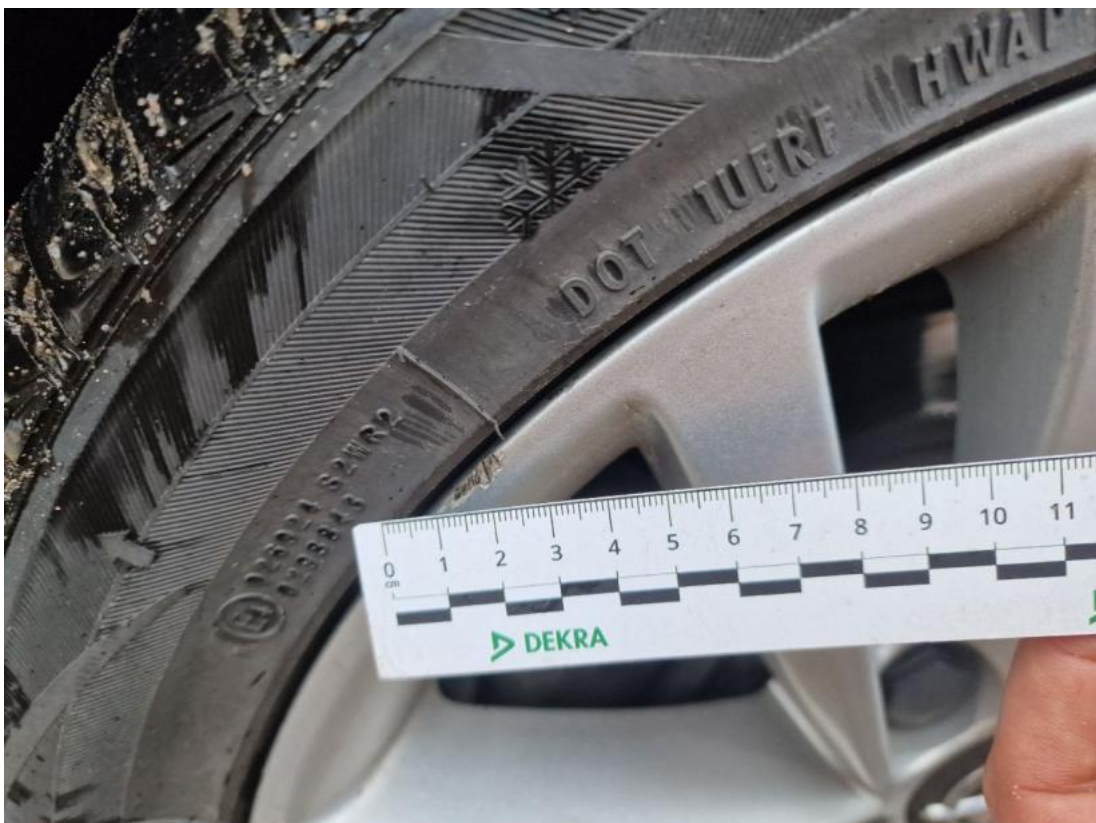
Fot. 48

Felga aluminiowa tylna P - Rysa/odprysk 1

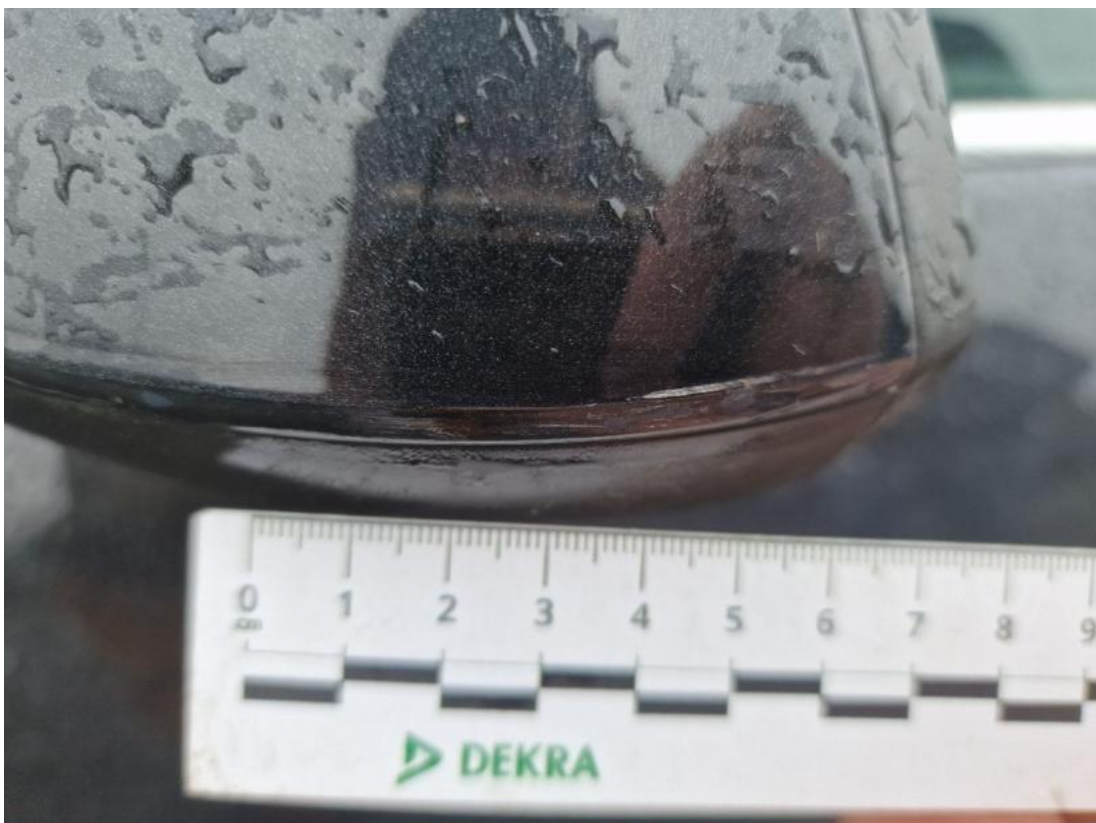
Fot. 50

Lusterko zew L - Rysa/odprysk 1

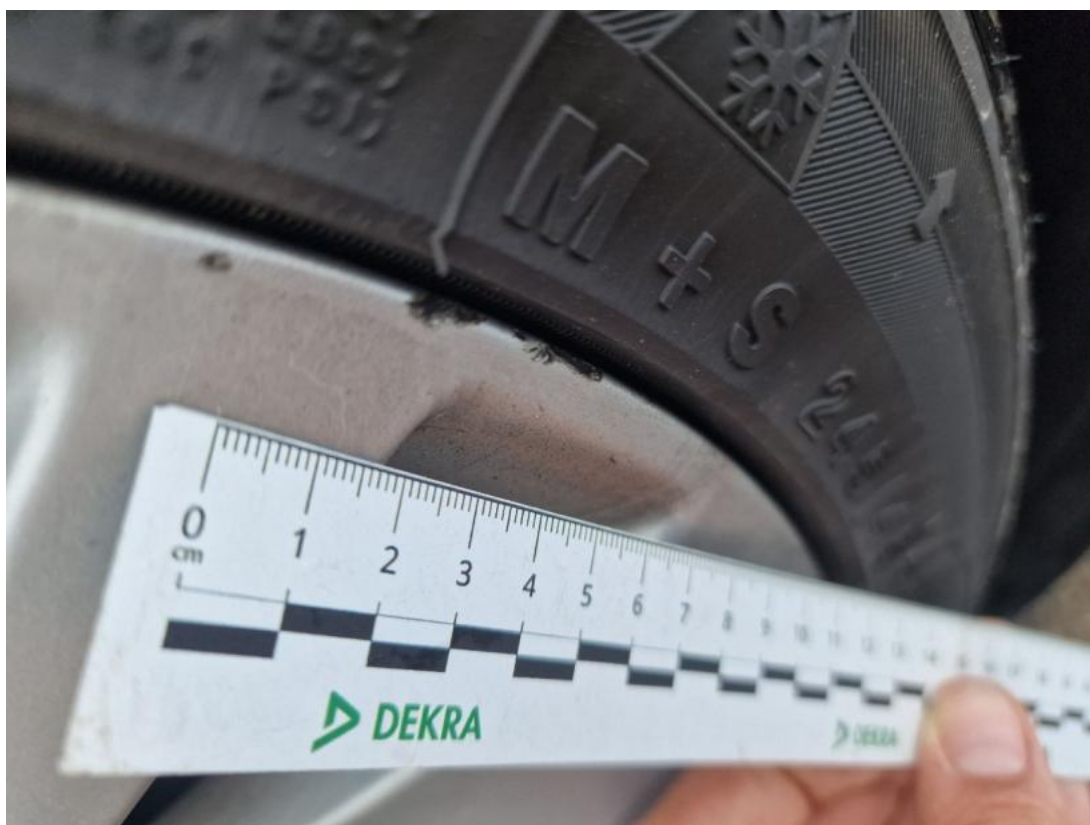
Fot. 53

Felga Aluminiowa przednia L - Rysa/odprysk 1

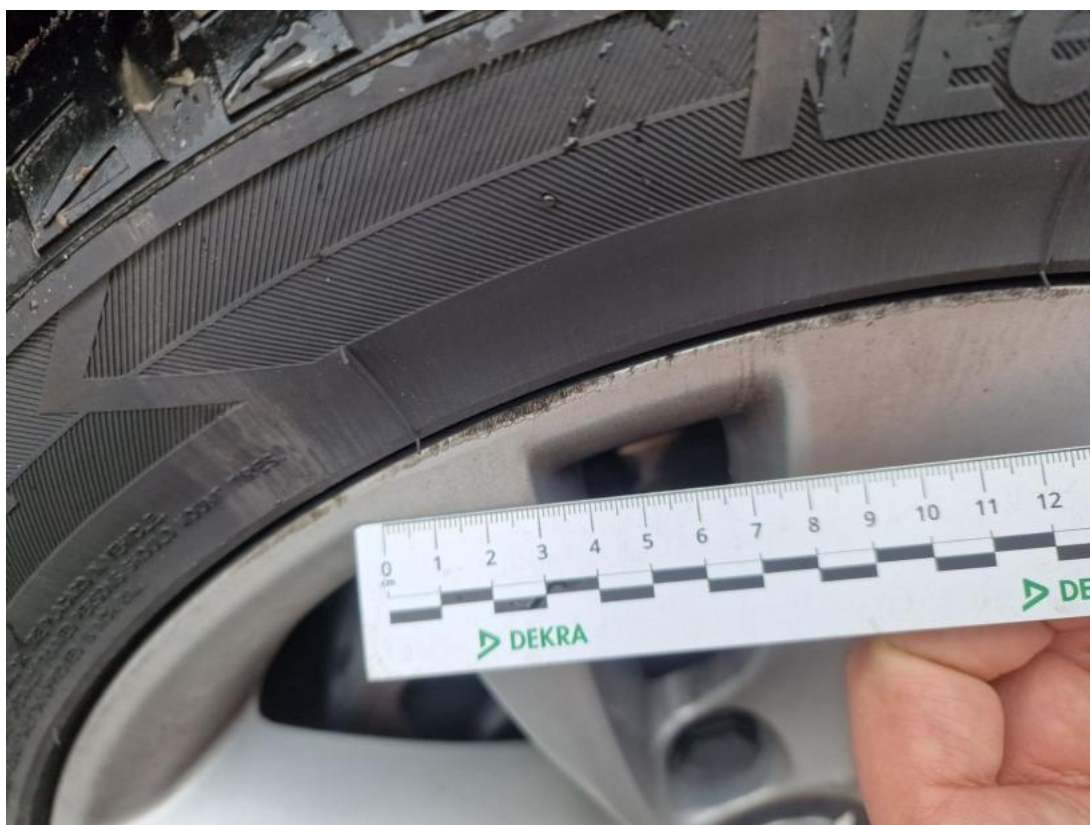
Fot. 54

Felga Aluminiowa przednia L - Rysa/odprysk 2

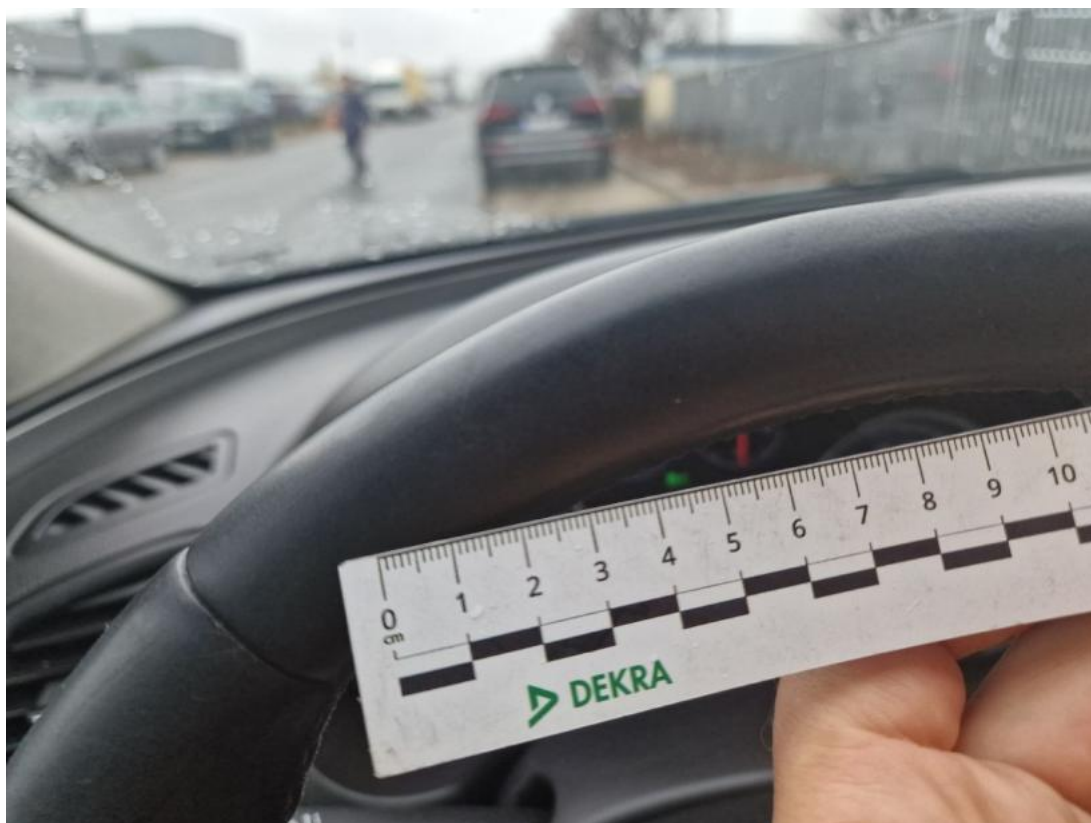
Fot. 57

Koło kierownicy - Rysa/odprysk 1

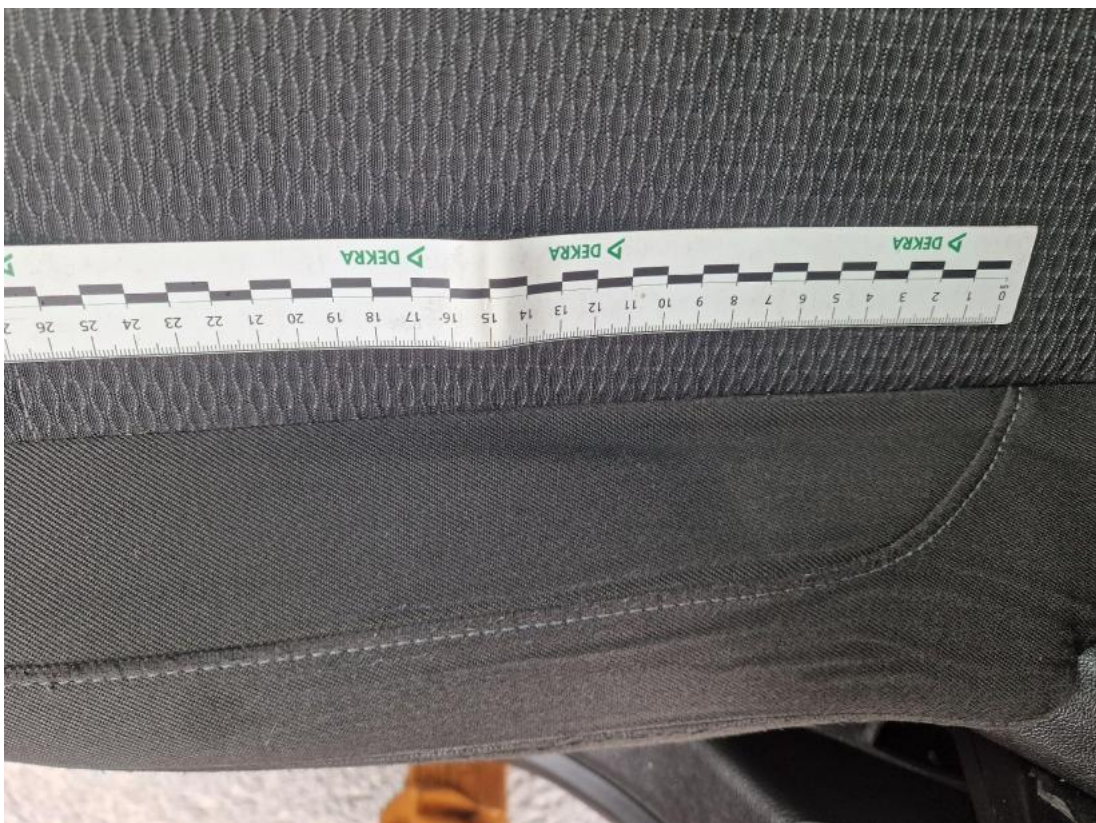
Fot. 60

Fotel prz. lew. - Wgniecenie/odkształcenie 1
