Raport z oględzin pojazdu

Numer raportu	218571/3/26-11401	Data raportu	12-03-2026
Rzeczoznawcy	Marcin Sosnowski. mgr inż. Przemysław Ostap	Data oględzin	06-03-2026
Nr zlecenia	PKOM(DZS)/GDA/18809/26/03/02	Miejsce oględzin	AUTOMARKET OŻARÓW MAZOWIECK...

Numer identyfikacyjny (VIN)	KNADB518AN6763026
Marka, model	KIA Rio Hatchback 20-23
Typ, wersja	Rio 1.2 M
Numer rejestracyjny	WD3371R
Silnik (rodz./poj./moc)	benz./1197 ccm/62 kW
Stan licznika	64 589 km
Data 1. rej./rok prod.	01-02-2023/2022
Data nast. bad. techn.	28-01-2028
Nadwozie	hatchback 5/5
Lakier	żółty/METALIK
Skrzynia biegów	manualna

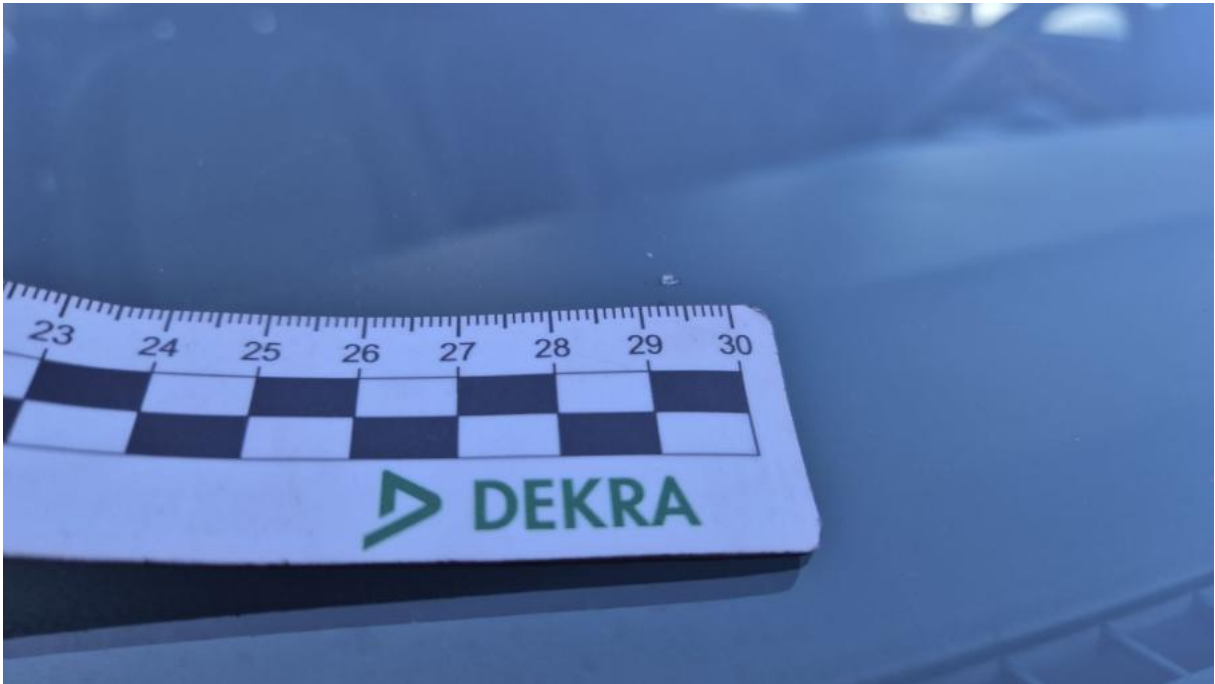
Fot. 33

Szyba czołowa - Pęknięcie/rozerwanie 1

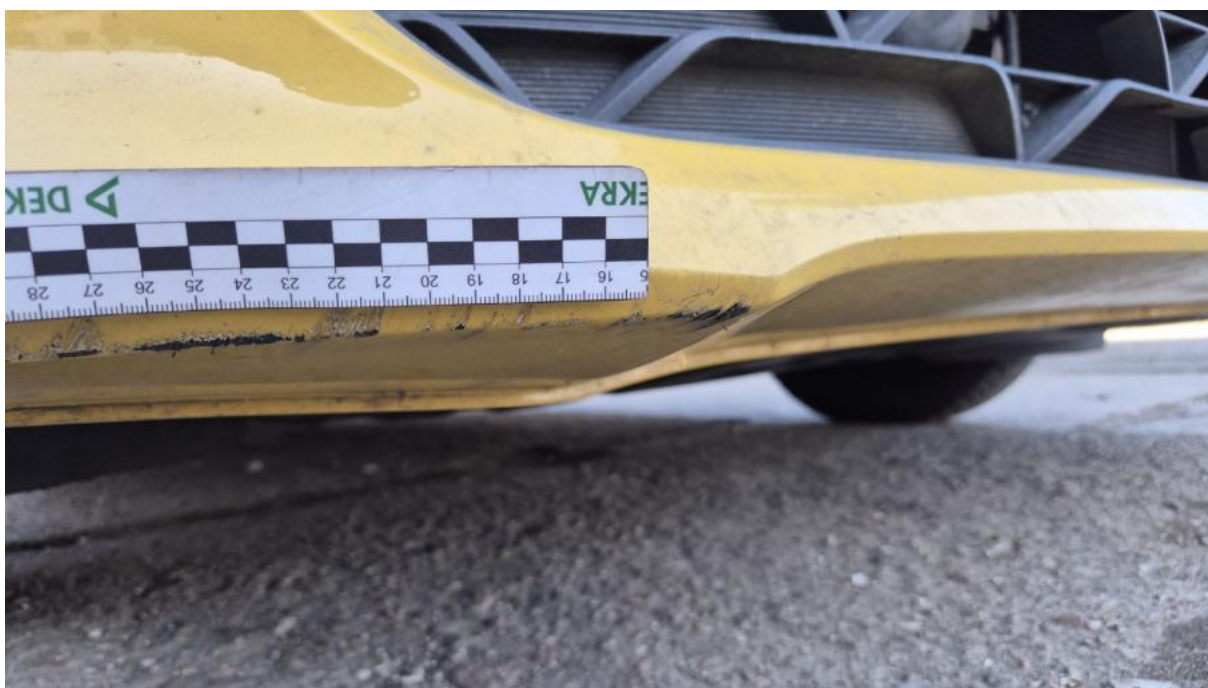
Fot. 35

Zderzak - Rysa/odprysk 1

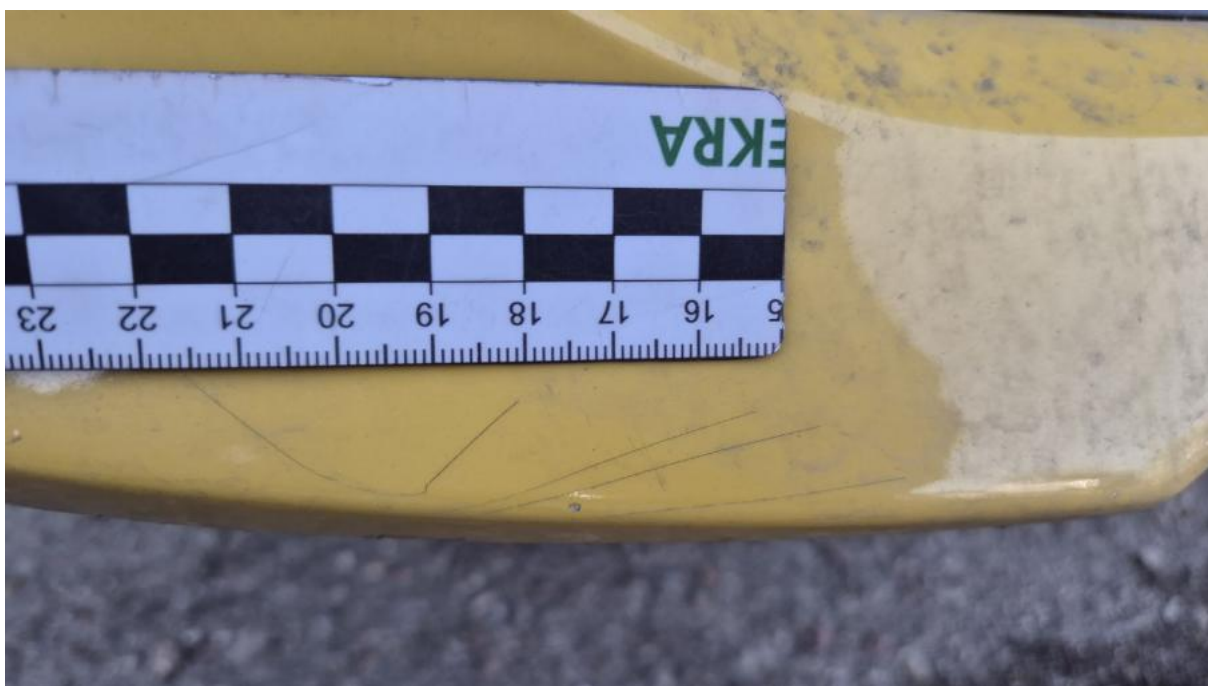
Fot. 36

Zderzak - Pęknięcie/rozerwanie 1

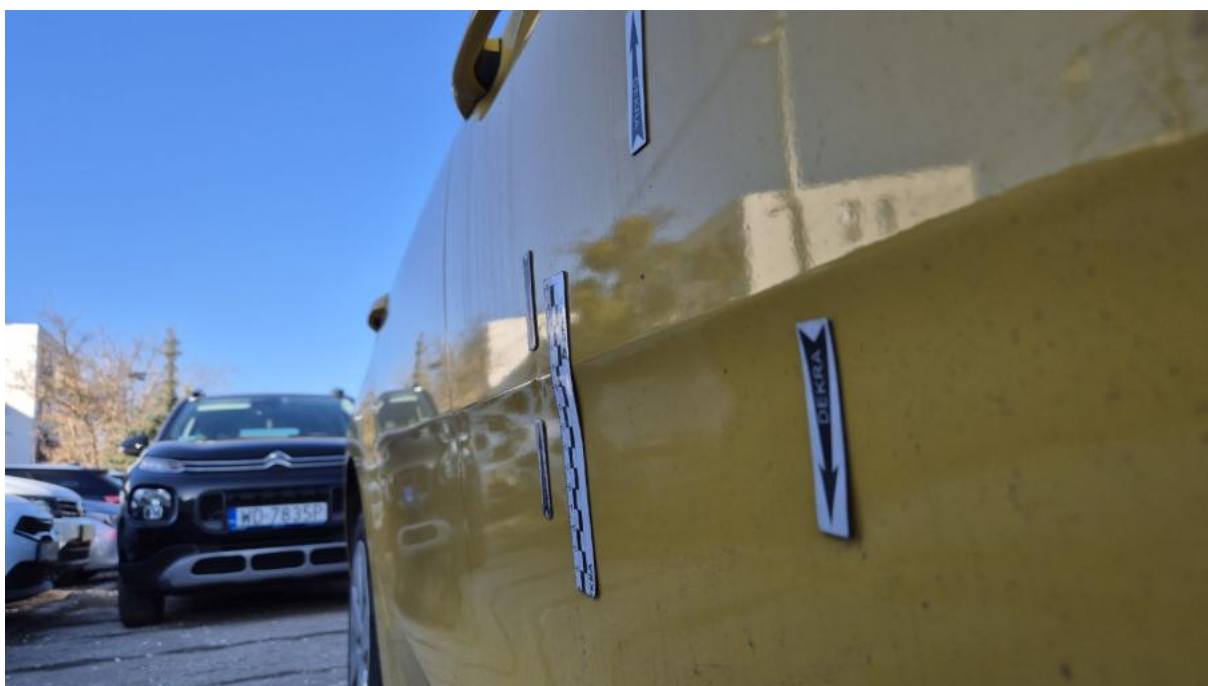
Fot. 38

Drzwi przednie P - Wgniecenie/odkształcenie 1

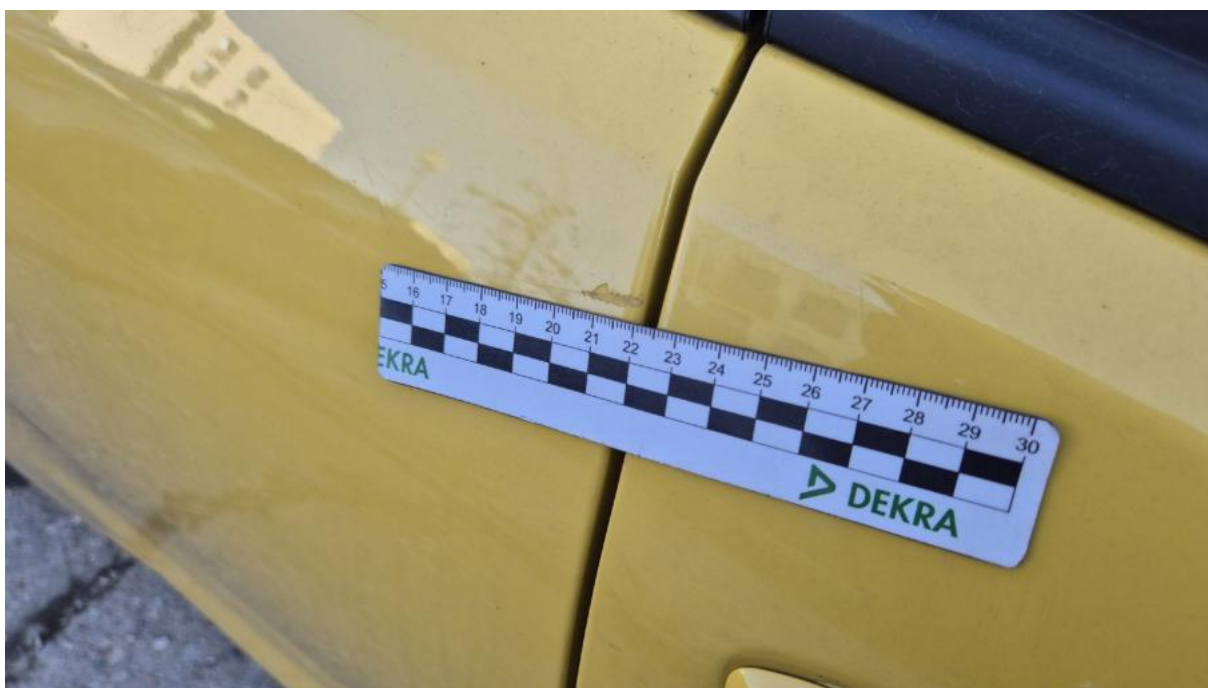
Fot. 39

Drzwi tylne P - Rysa/odprysk 1

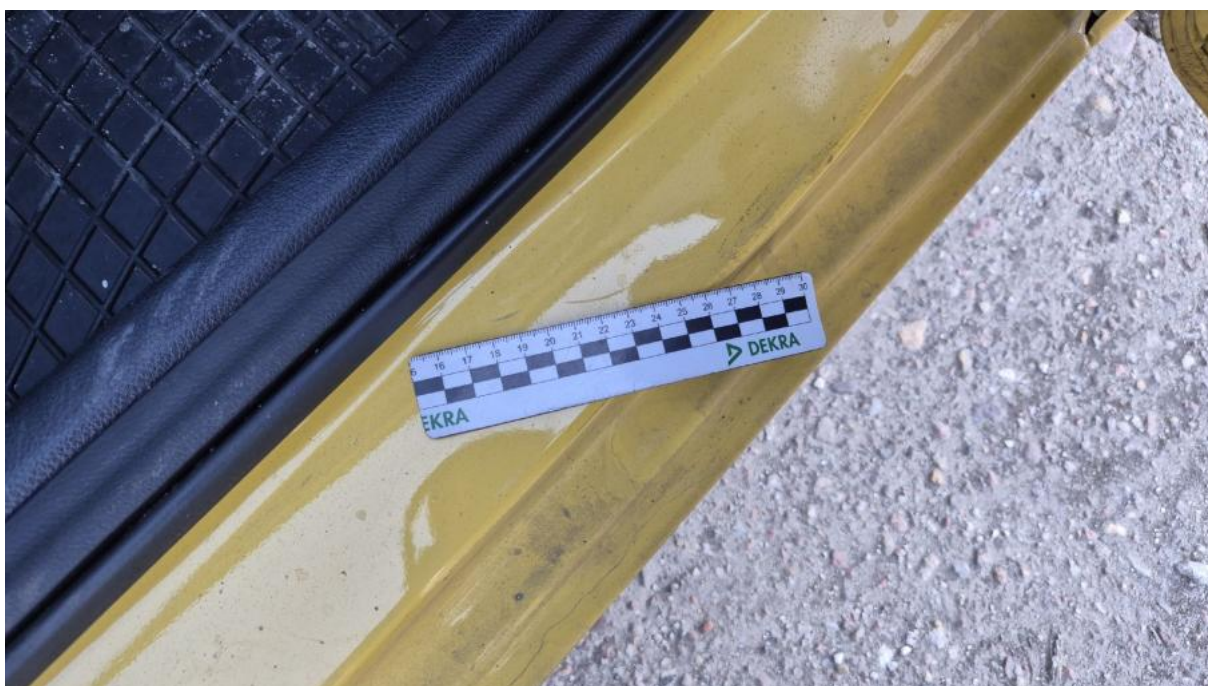
Fot. 40

Próg P - Rysa/odprysk 1

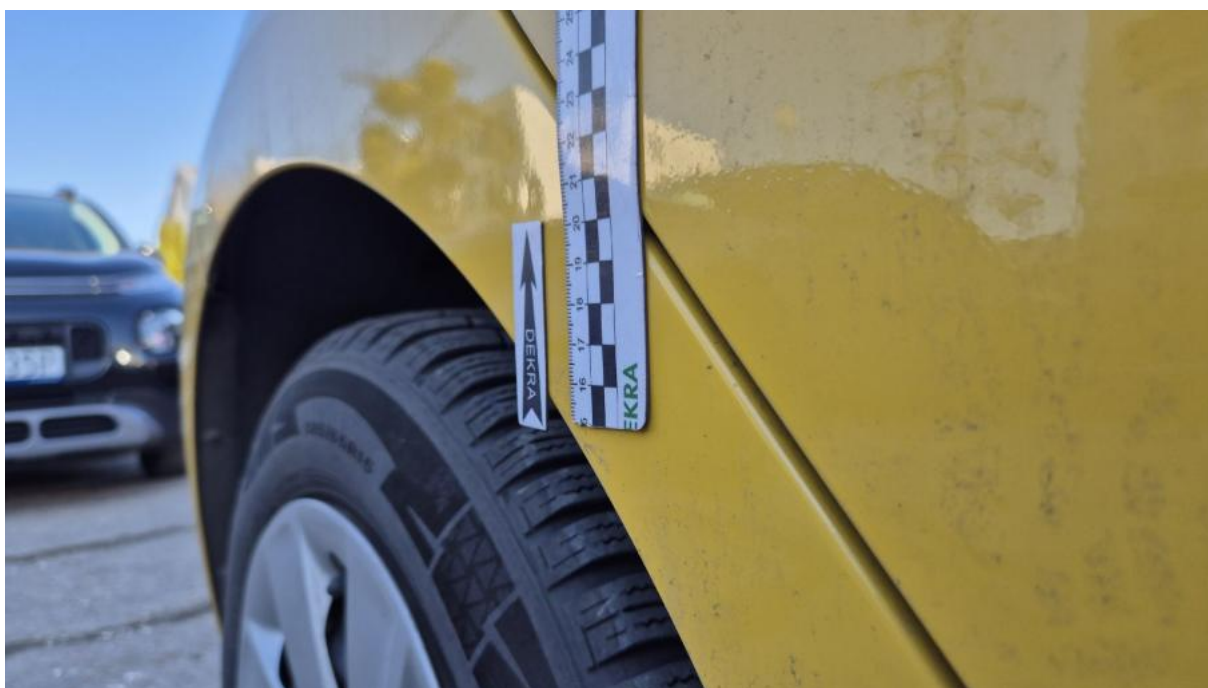
Fot. 41

Błotnik tylny P / Ściana boczna P - Wgniecenie/odkształcenie 1

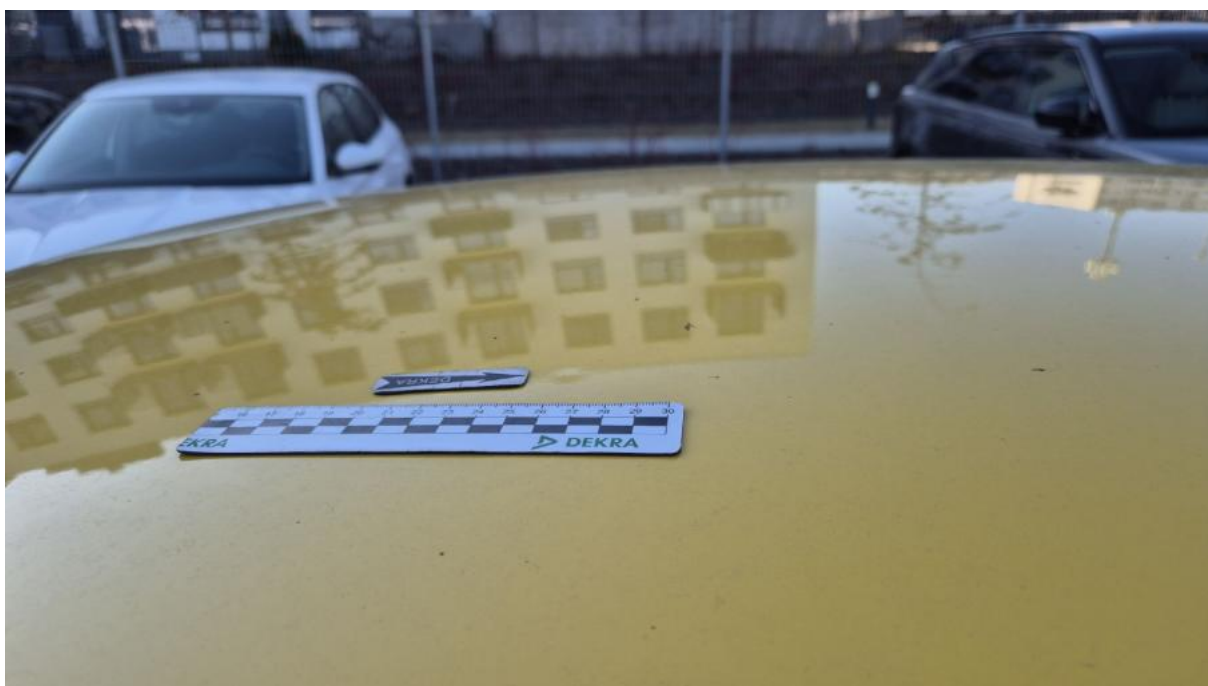
Fot. 42

Dach - Wgniecenie/odkształcenie 1

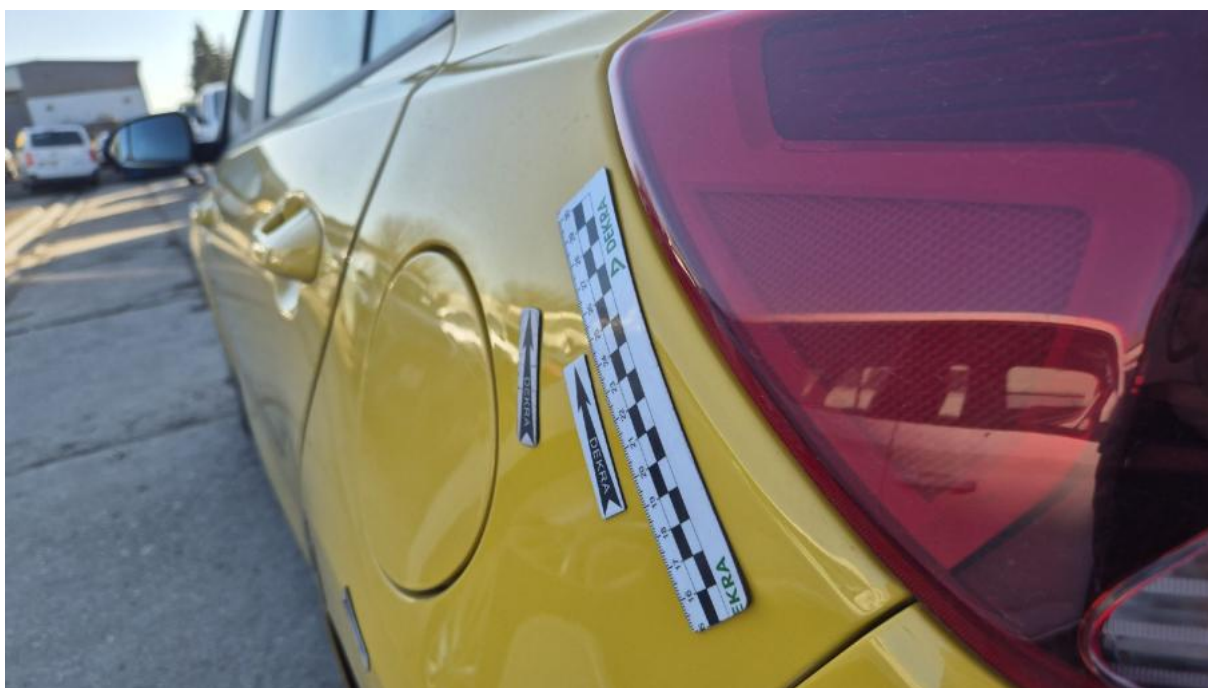
Fot. 43

Błotnik tylny L / Ściana boczna L - Wgniecenie/odkształcenie 1

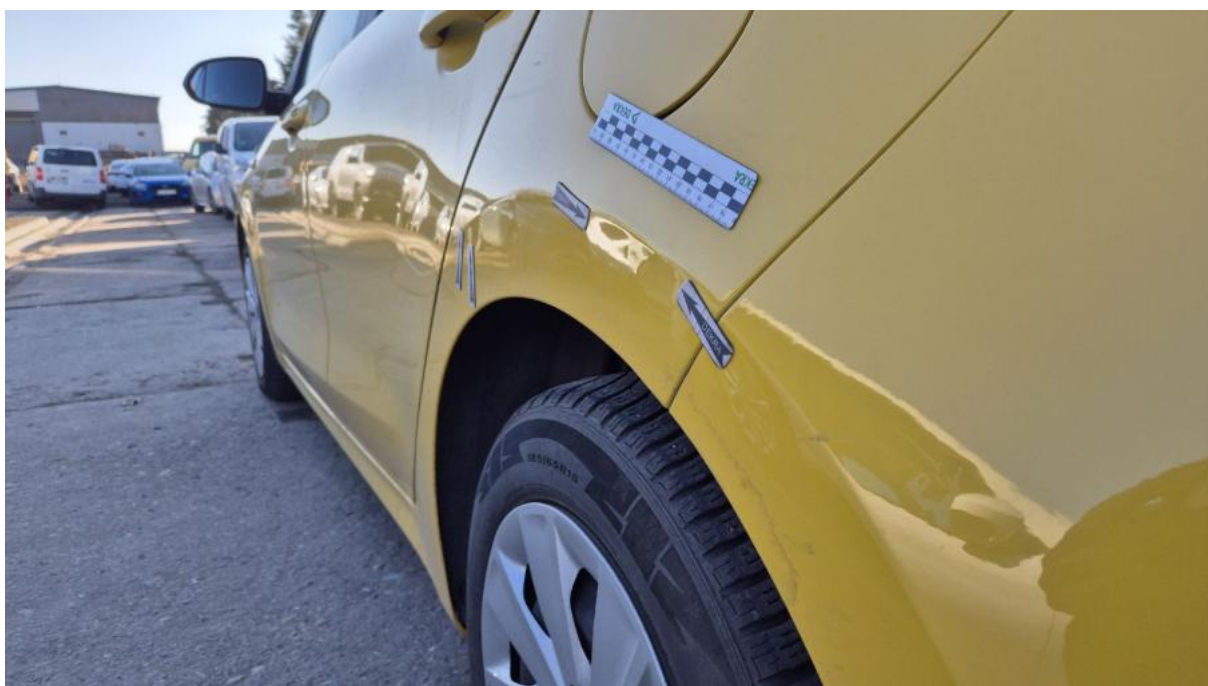
Fot. 44

Błotnik tylny L / Ściana boczna L - Wgniecenie/odkształcenie 2

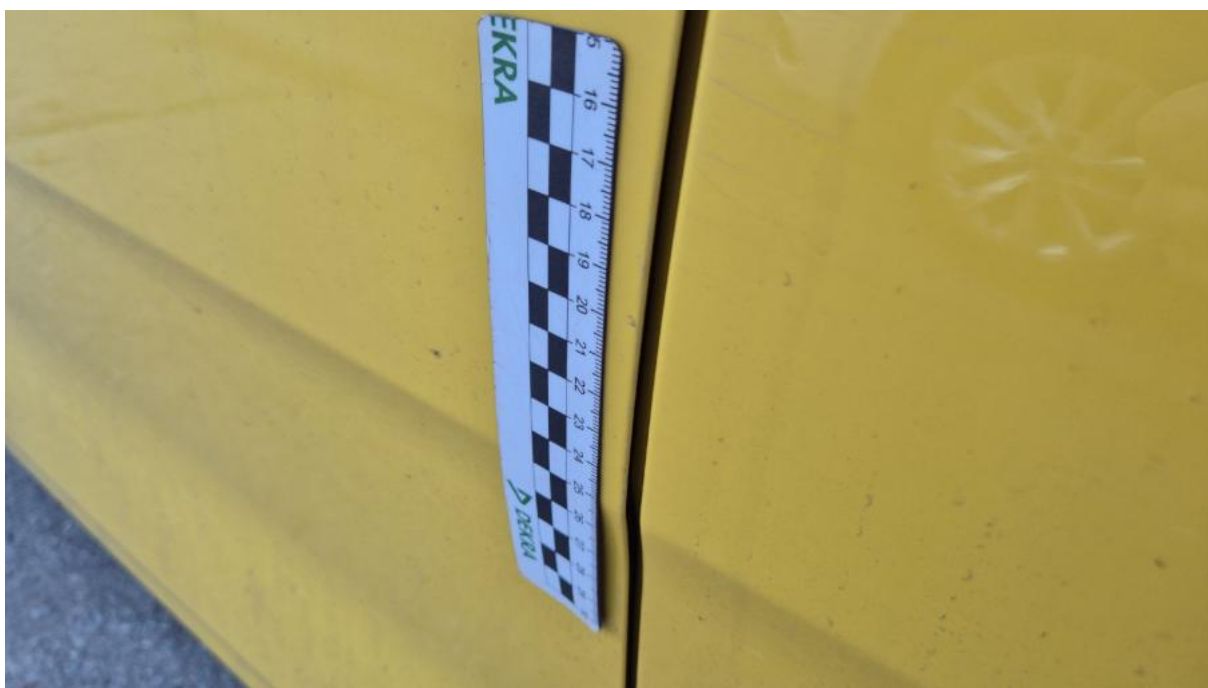
Fot. 45

Drzwi przed L - Rysa/odprysk 1

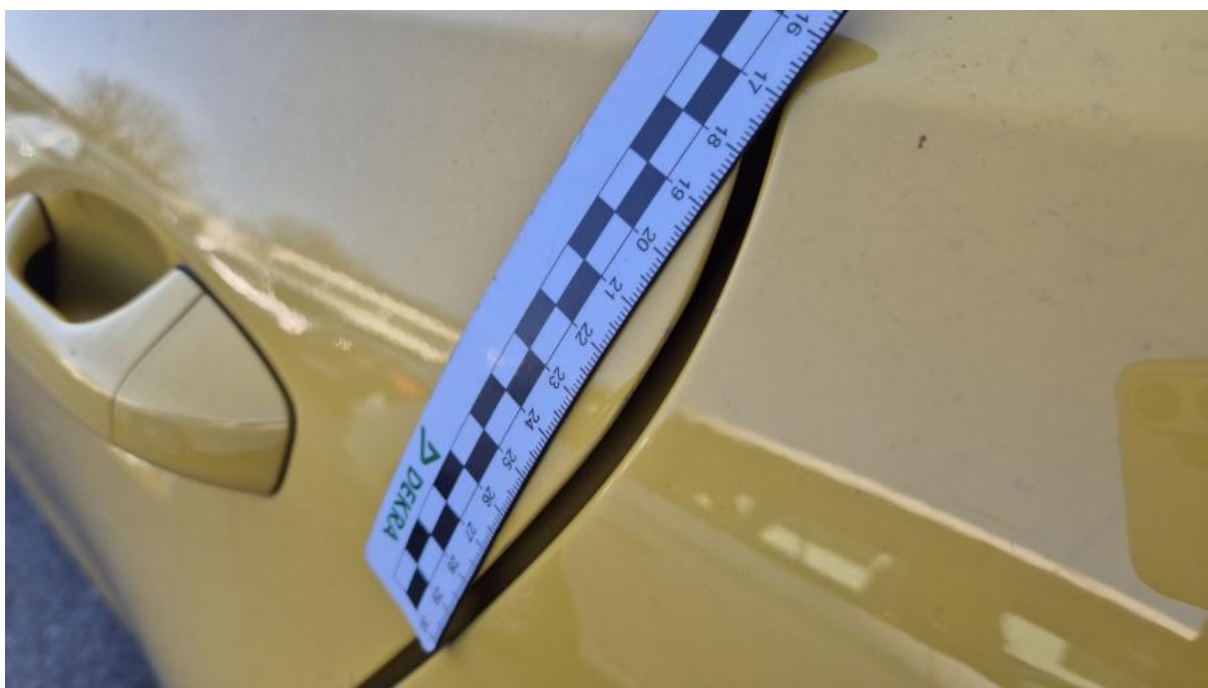
Fot. 47

Drzwi tylne L - Rysa/odprysk 1

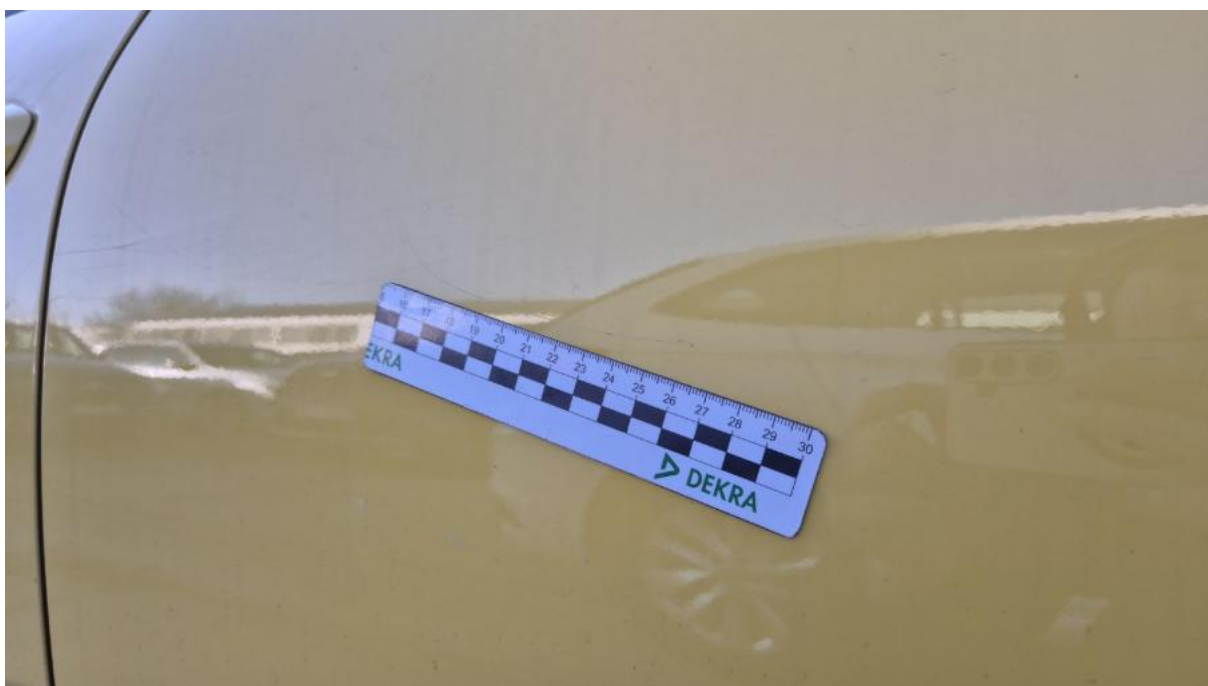
Fot. 48

Drzwi tylne L - Rysa/odprysk 2

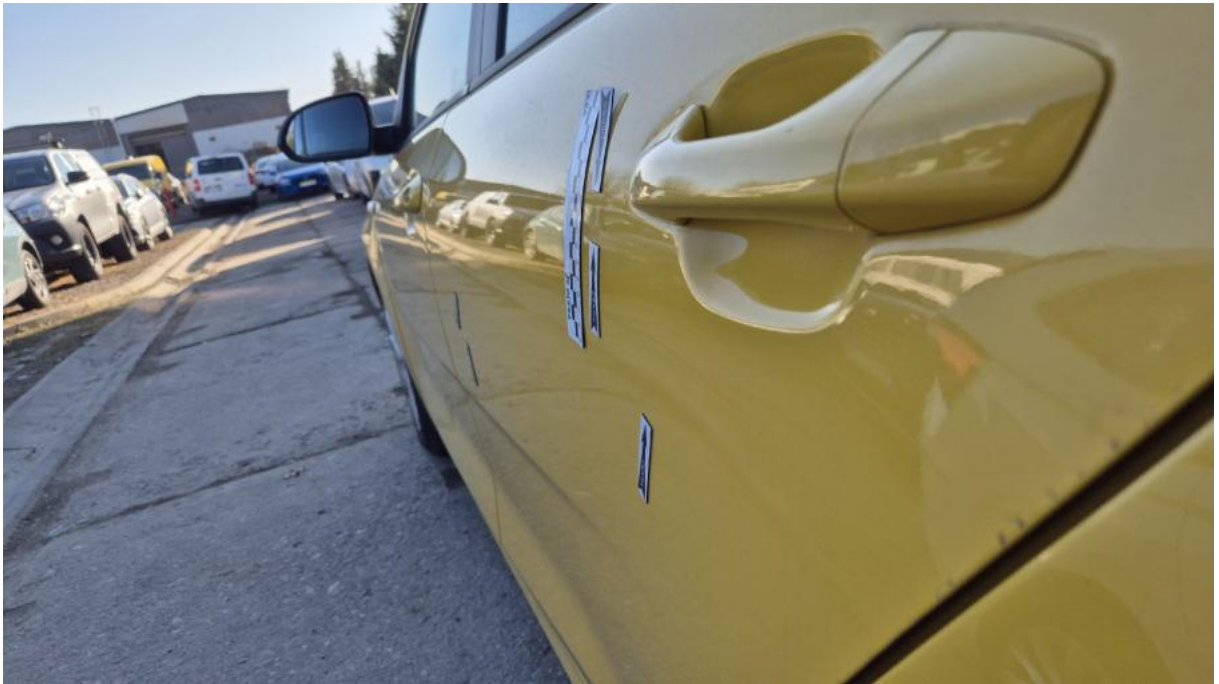
Fot. 49

Drzwi tylne L - Wgniecenie/odkształcenie 1

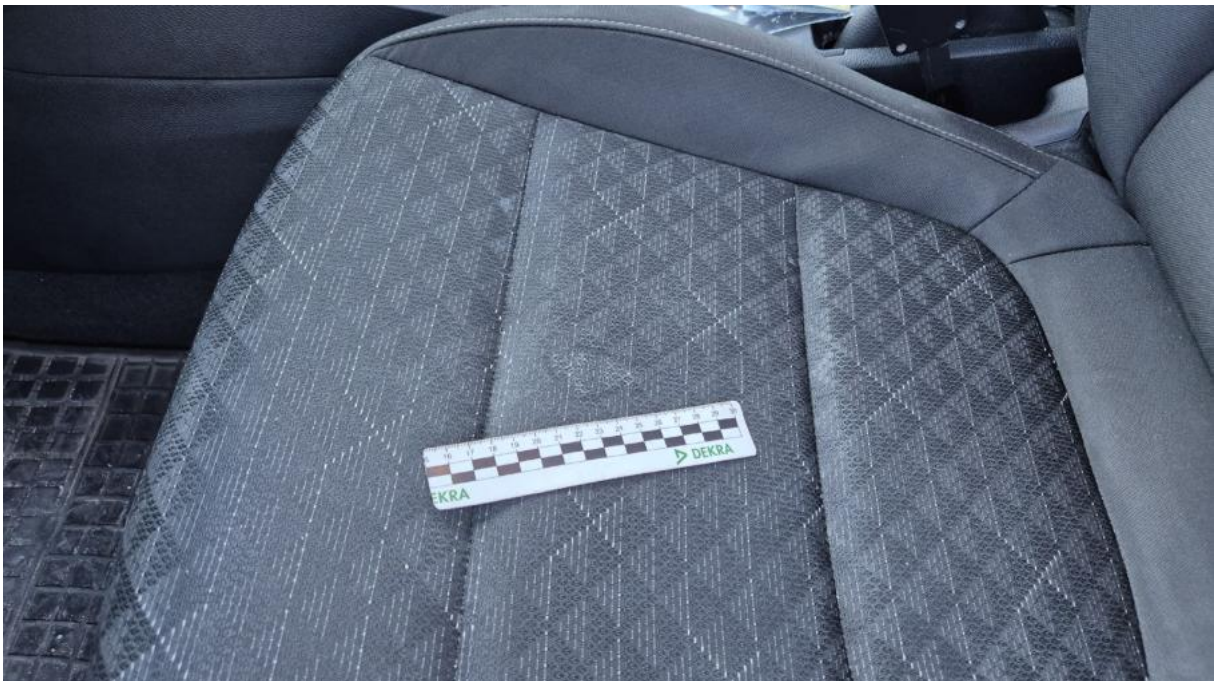
Fot. 50

Fotel prz. lew. - Inne 1
