Raport z oględzin pojazdu

Numer raportu	218733/3/26-11401	Data raportu	19-03-2026
Rzeczoznawcy	Krzysztof Kalbarczyk mgr inż. Przemysław Ostap	Data oględzin	17-03-2026
Nr zlecenia	PKOM(DZS)/GDA/21941/26/03/12	Miejsce oględzin	AUTOMARKET WOLA, PRYMASA TYSI...

Numer identyfikacyjny (VIN)	VF3YCBNFC12S79932
Marka, model	PEUGEOT Boxer 335 BlueHDi...
Typ, wersja	Boxer 335 BlueHDi L3H2 Pro
Numer rejestracyjny	WD4825R
Silnik (rodz./poj./moc)	diesel/2179 ccm/103 kW
Stan licznika	178 200 km
Data 1. rej./rok prod.	27-07-2021/2021
Data nast. bad. techn.	27-07-2026
Nadwozie	furgon, wysoki dach 4/3
Lakier	biały/UNI
Skrzynia biegów	manualna

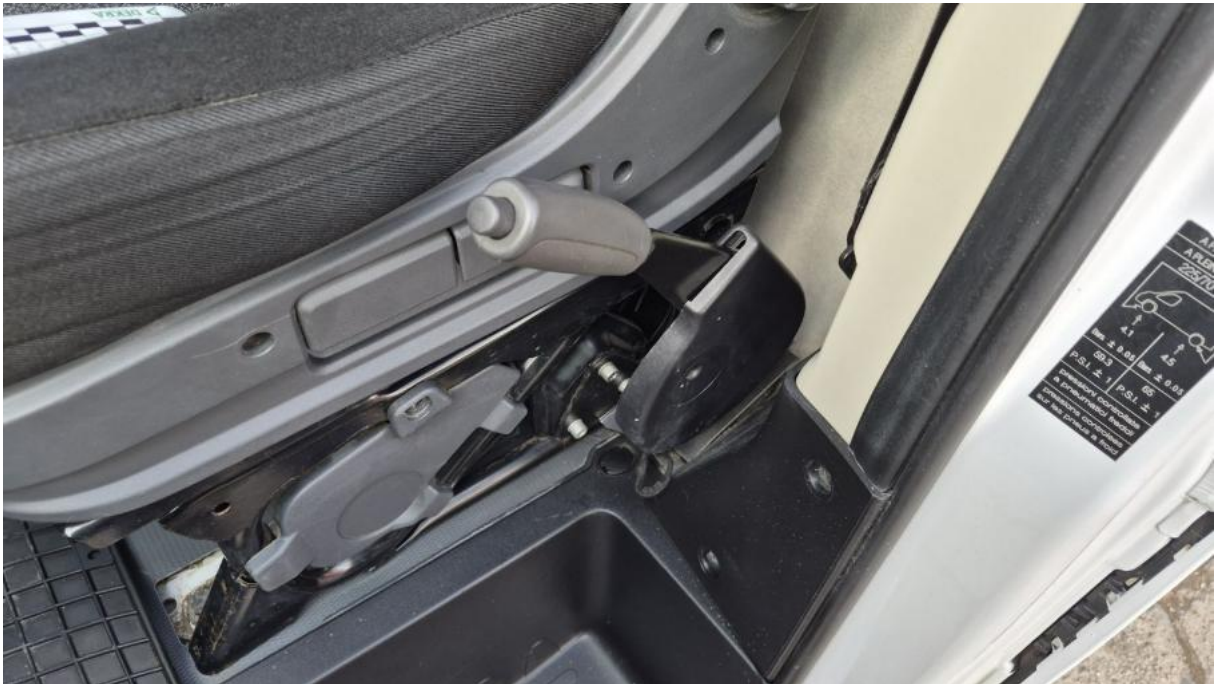
Fot. 33
hamulec ręczny nie działa

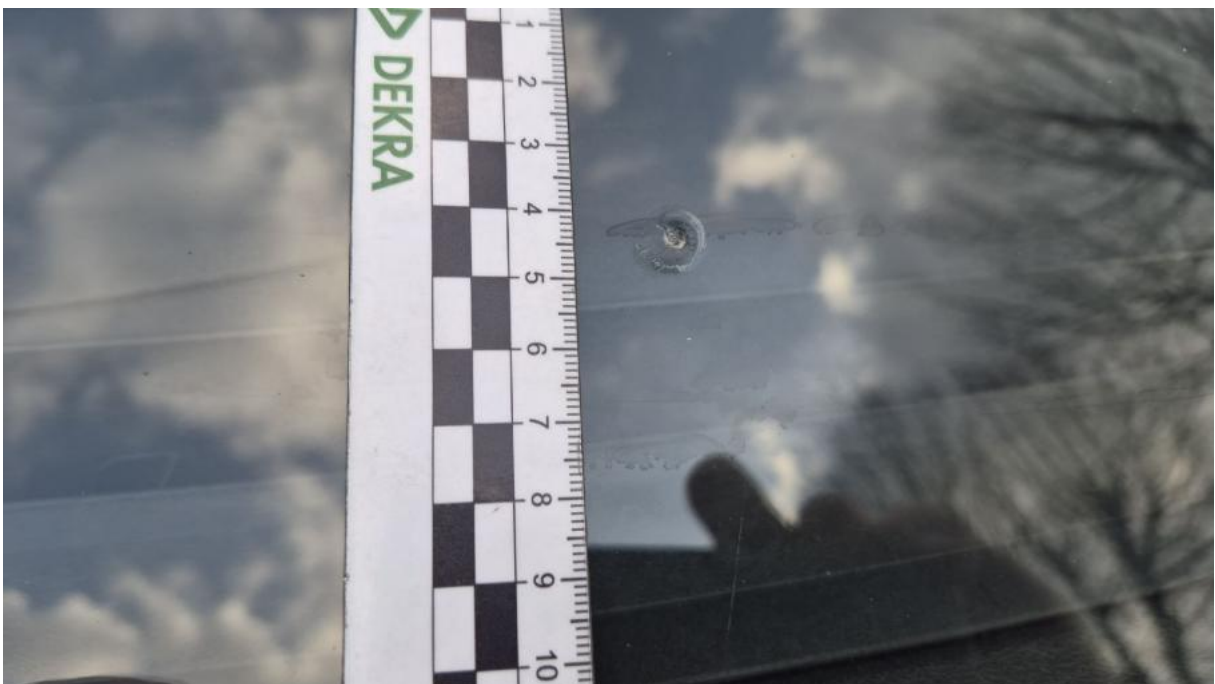
Fot. 34
Szyba czołowa - Pęknięcie/rozerwanie 1

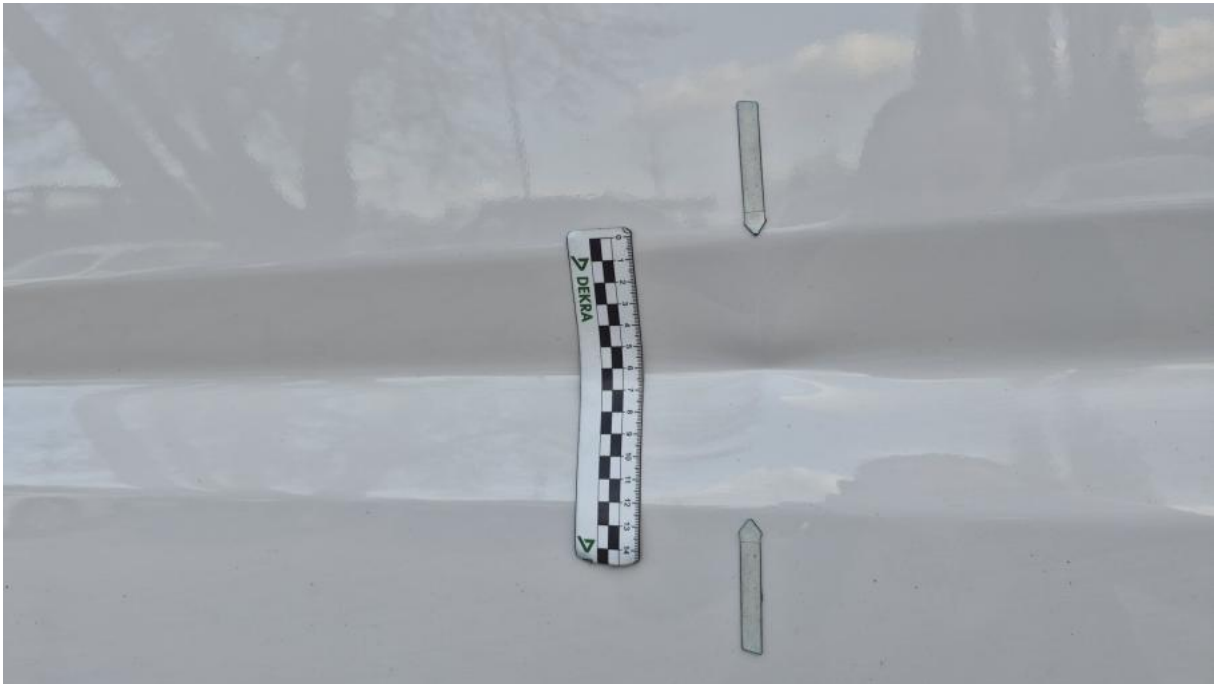
Fot. 35

Drzwi tylne P - Wgniecenie/odkształcenie 1

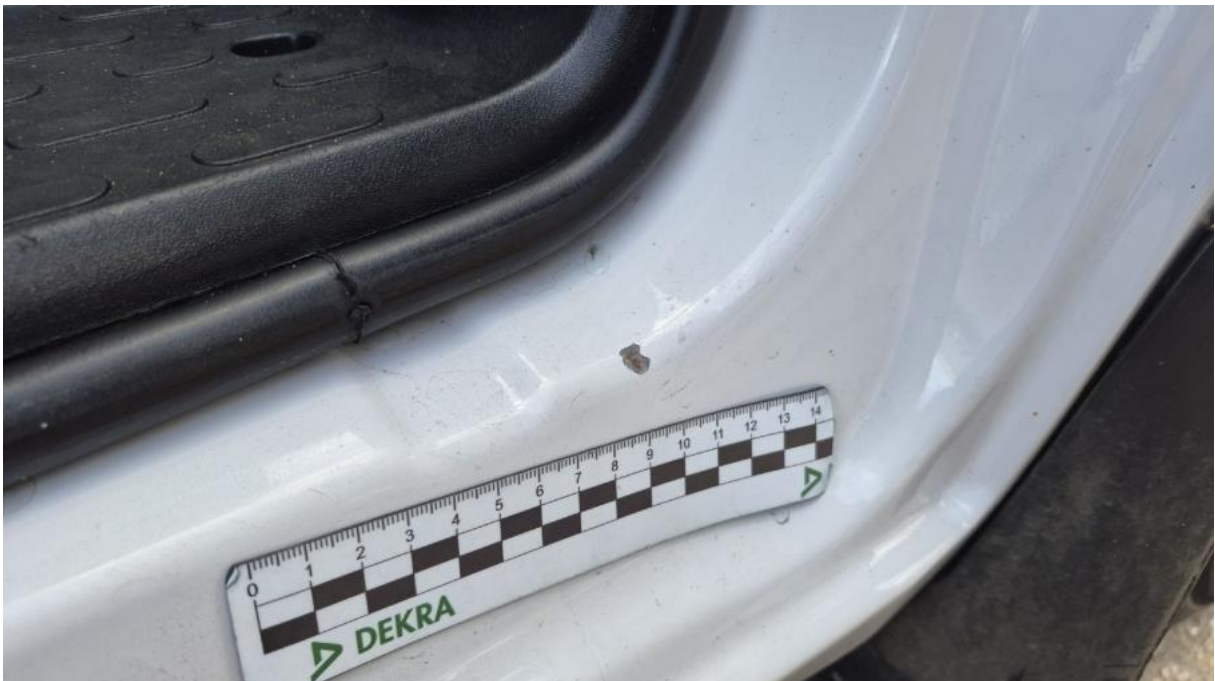
Fot. 36

Próg P - Rysa/odprysk 1

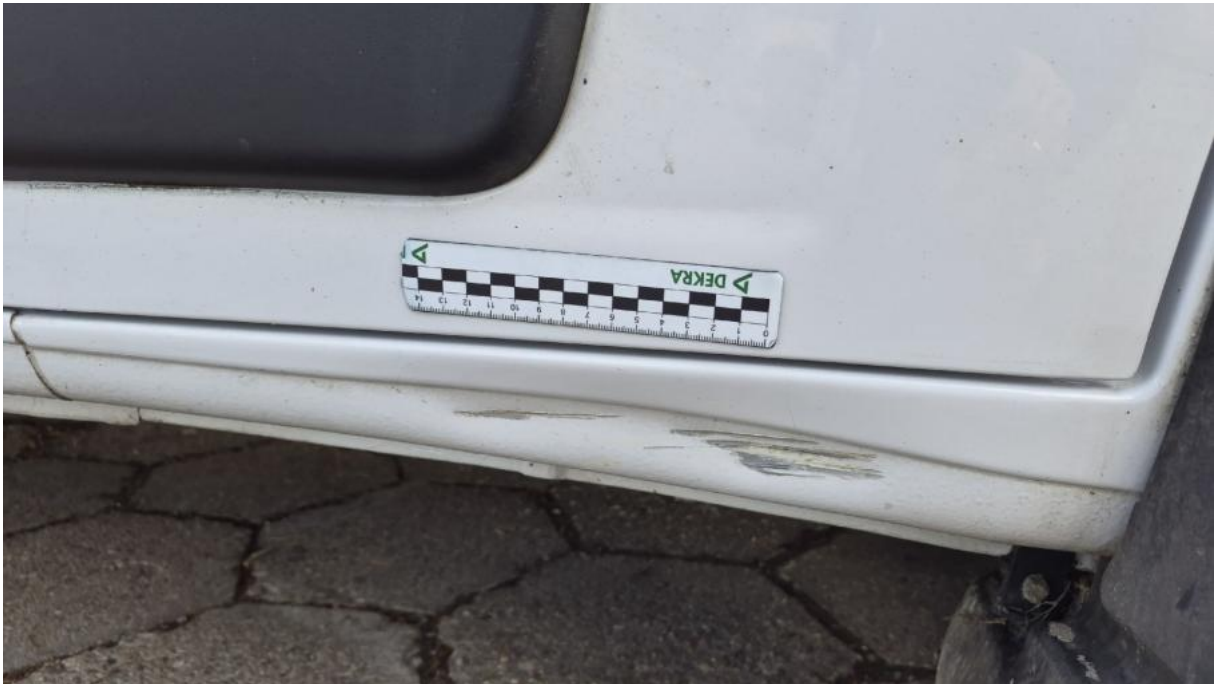
Fot. 37

Próg P - Wgniecenie/odkształcenie 1

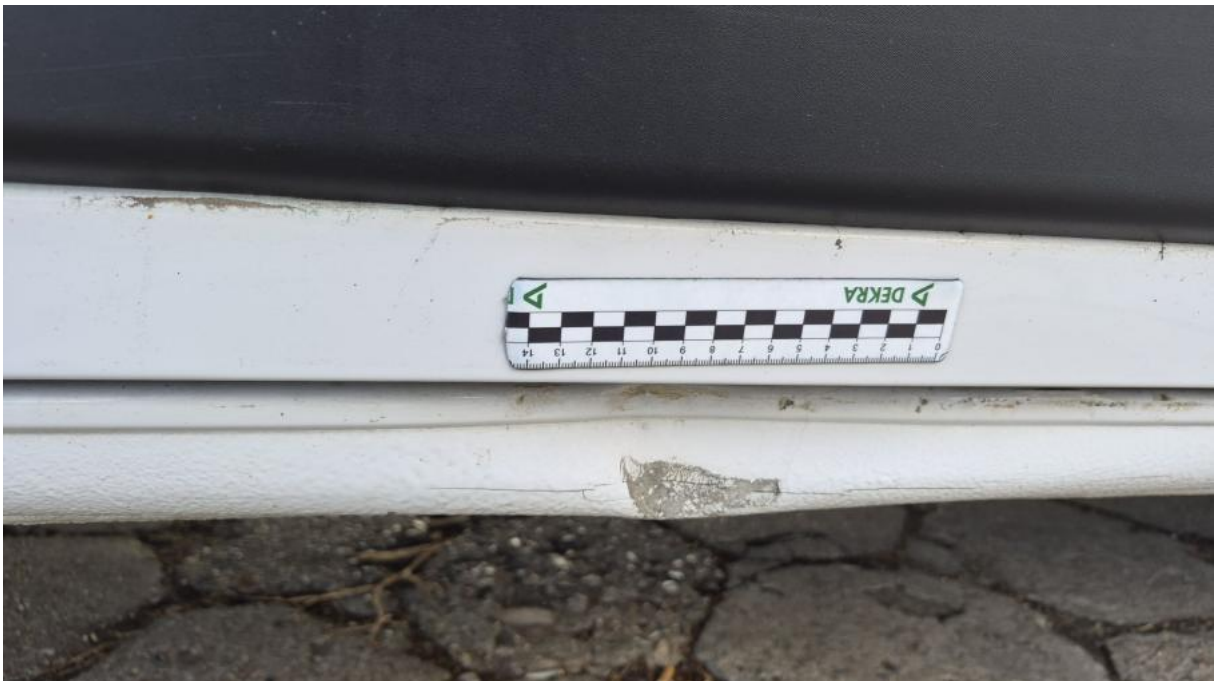
Fot. 38

Próg P - Wgniecenie/odkształcenie 2

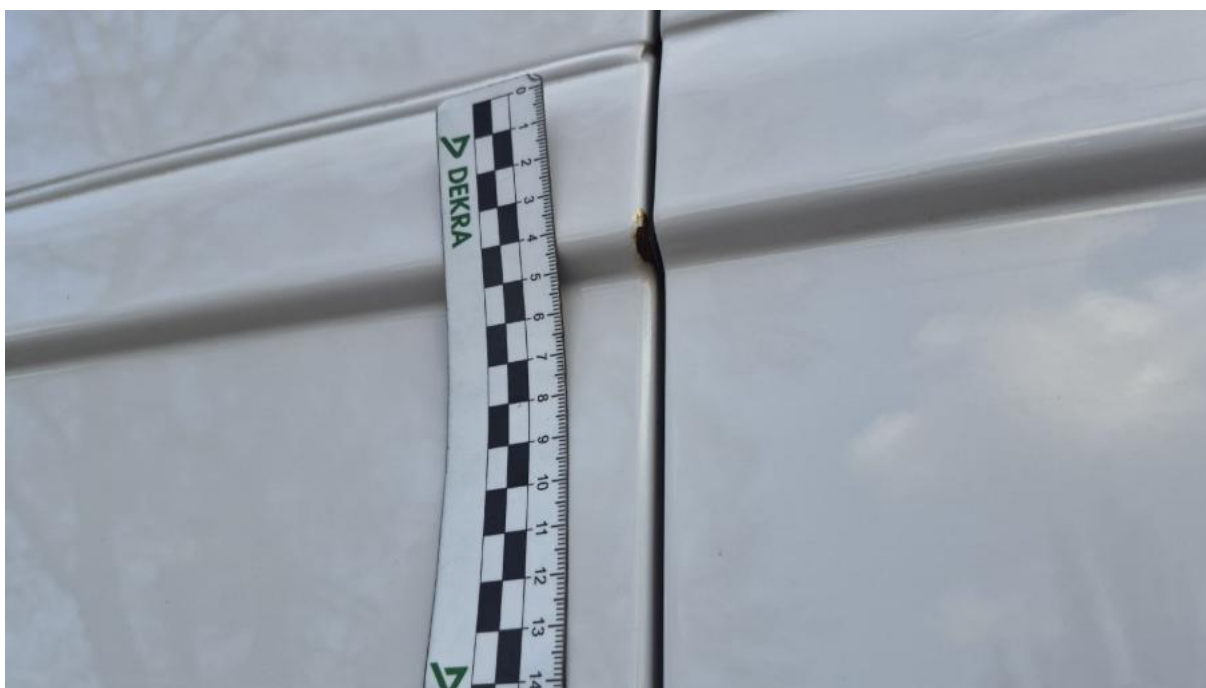
Fot. 39

Błotnik tylny P / Ściana boczna P - Rysa/odprysk 1

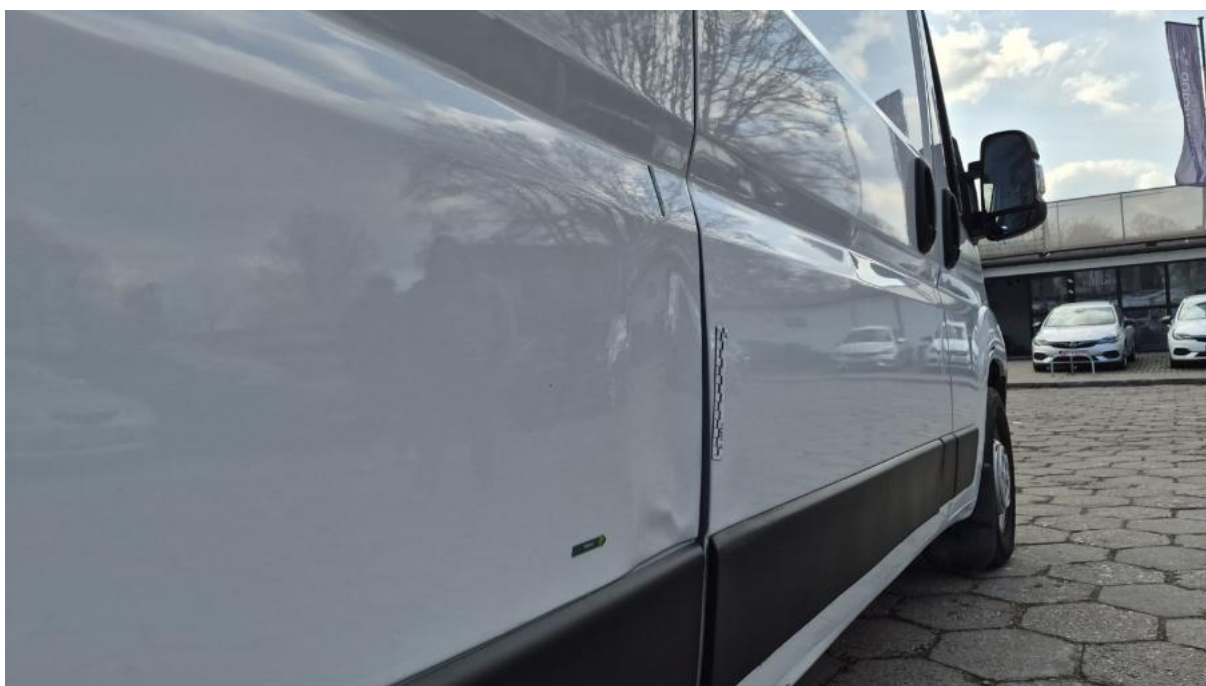
Fot. 40

Błotnik tylny P / Ściana boczna P - Wgniecenie/odkształcenie 1

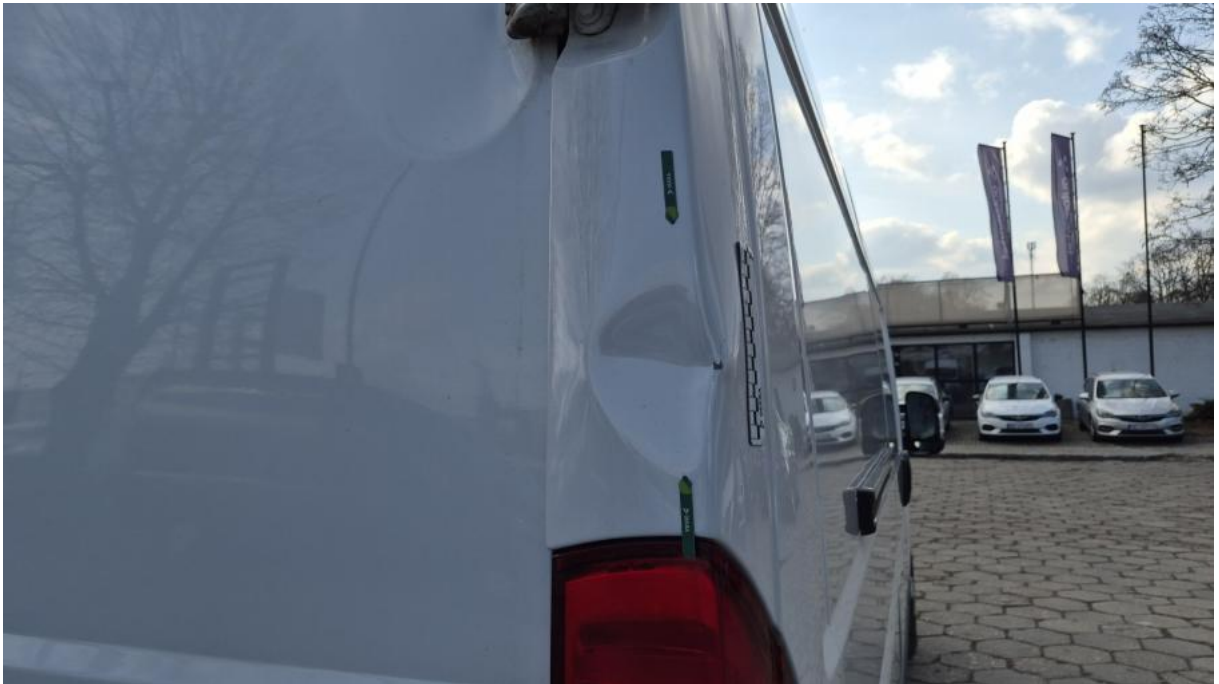
Fot. 41

Błotnik tylny P / Ściana boczna P - Wgniecenie/odkształcenie 2

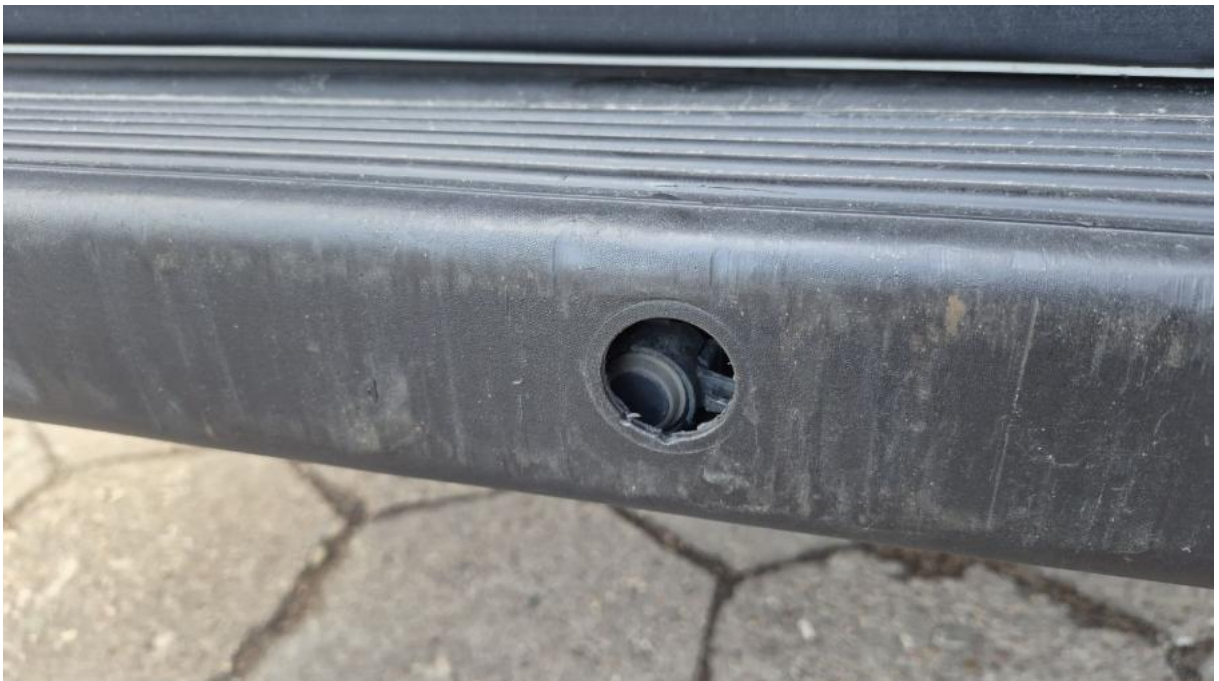
Fot. 42

Czujniki parkowania tył - Inne 1

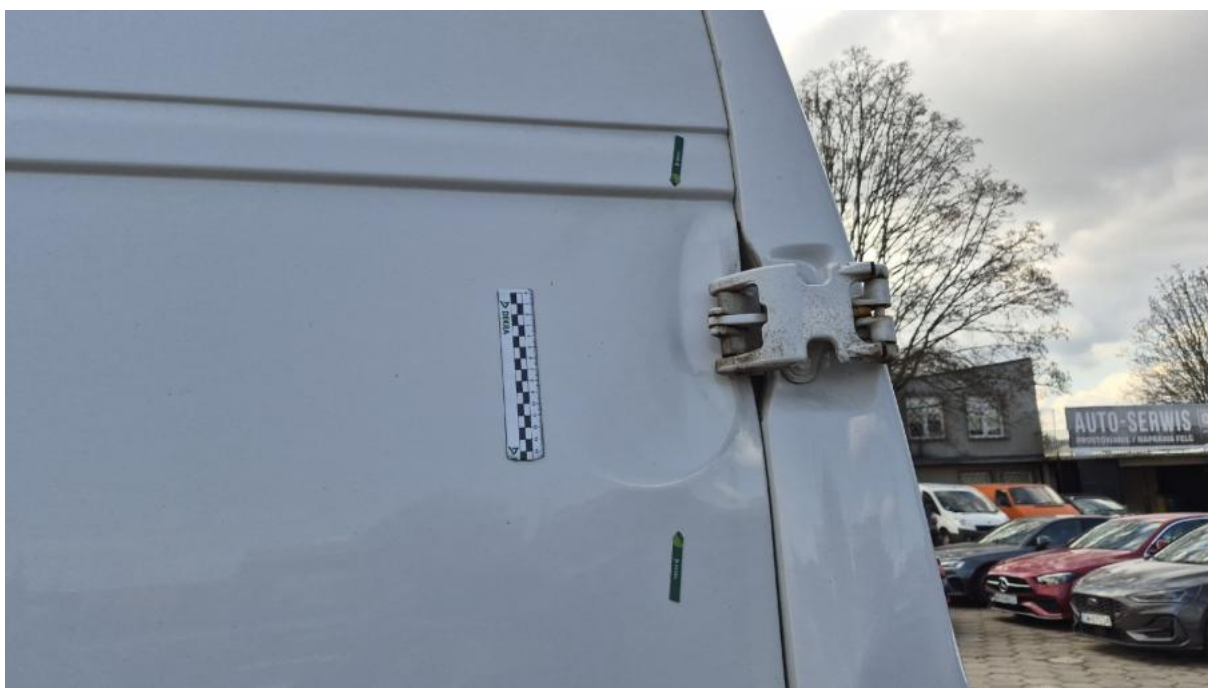
Fot. 43

Pokrywy bagażnika - Wgniecenie/odkształcenie 1

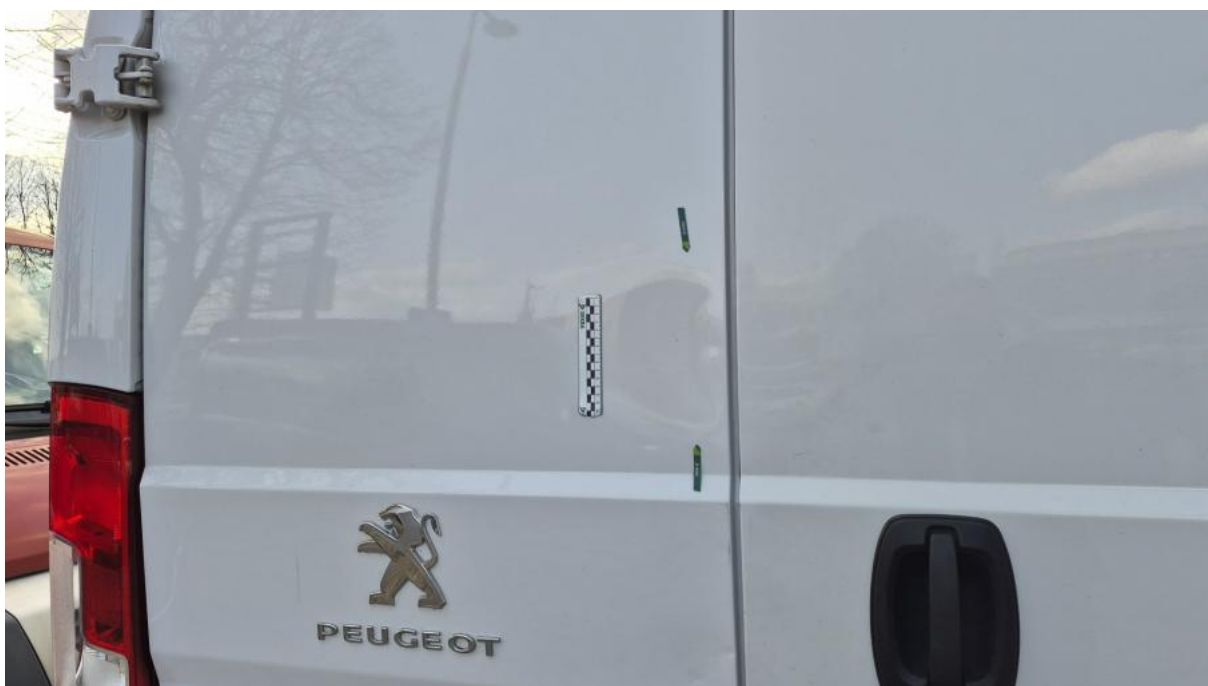
Fot. 44

Pokrywy bagażnika - Wgniecenie/odkształcenie 2

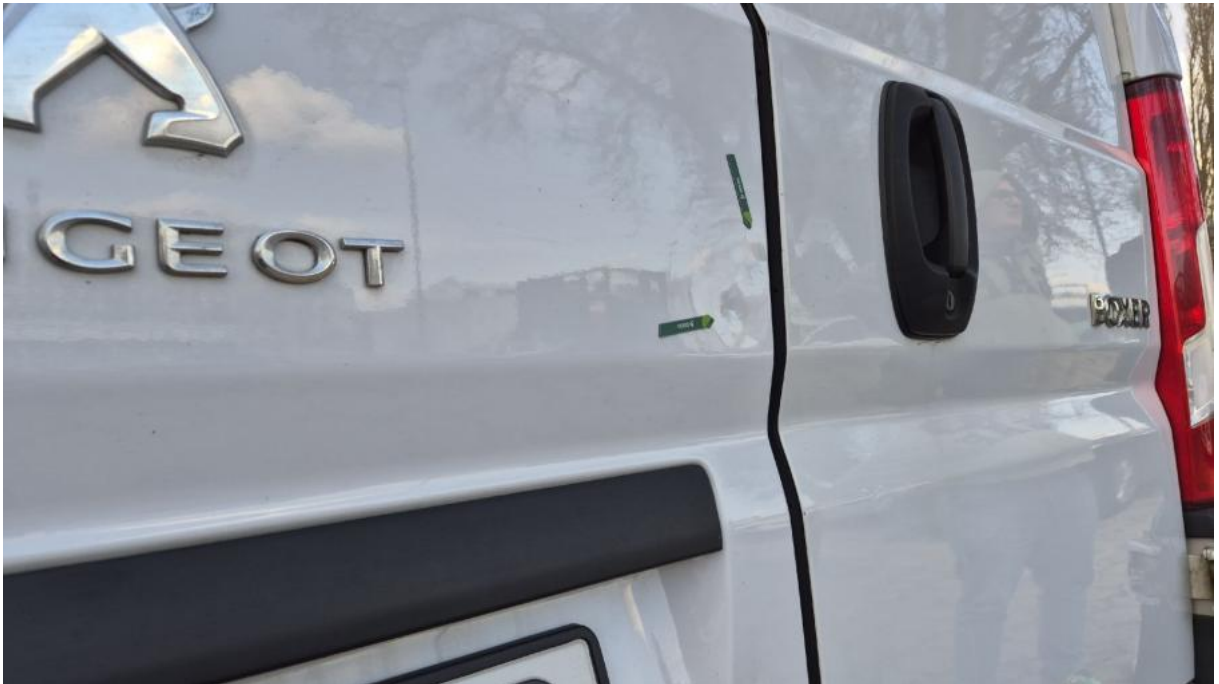
Fot. 45

Pokrywy bagażnika() - Wgniecenie/odkształcenie 3

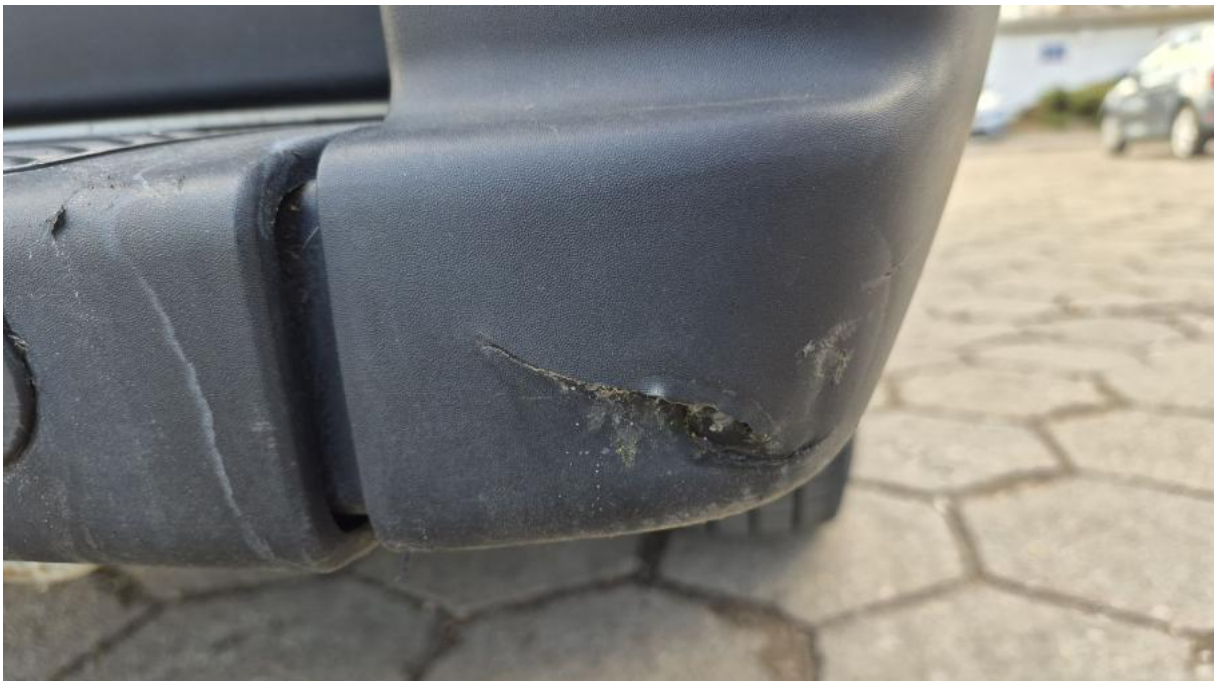
Fot. 46

Zderzak tylny cz L - Pęknięcie/rozerwanie 1

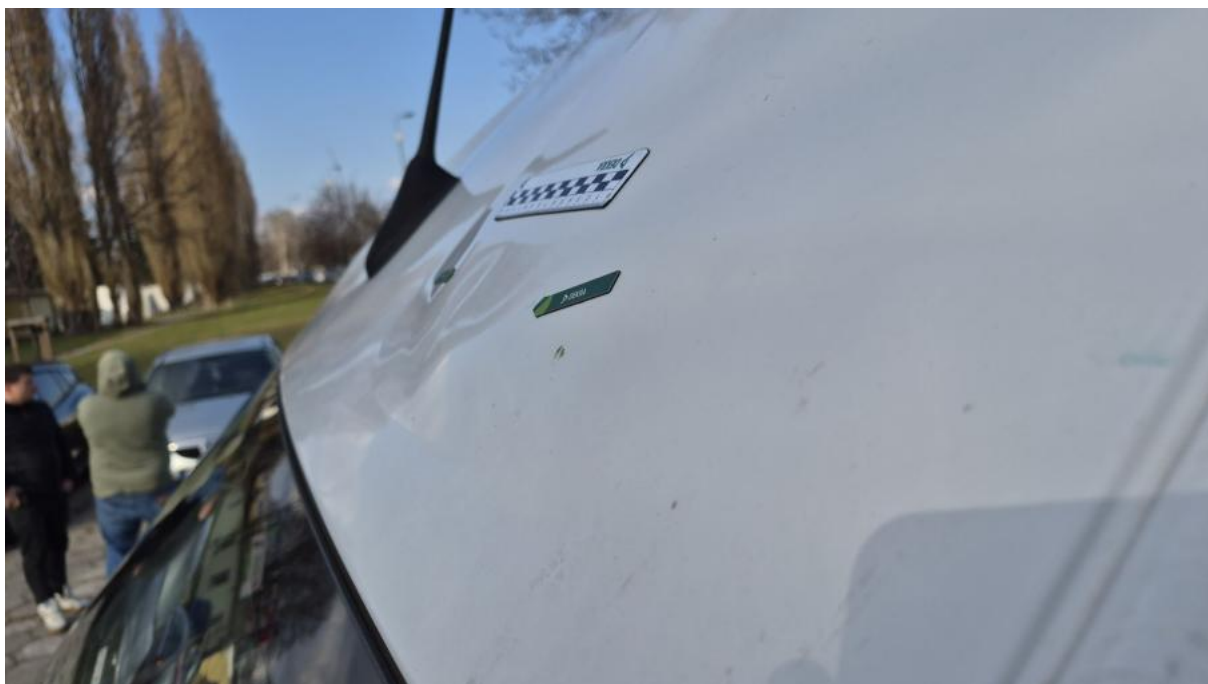
Fot. 48

Dach - Wgniecenie/odkształcenie 1

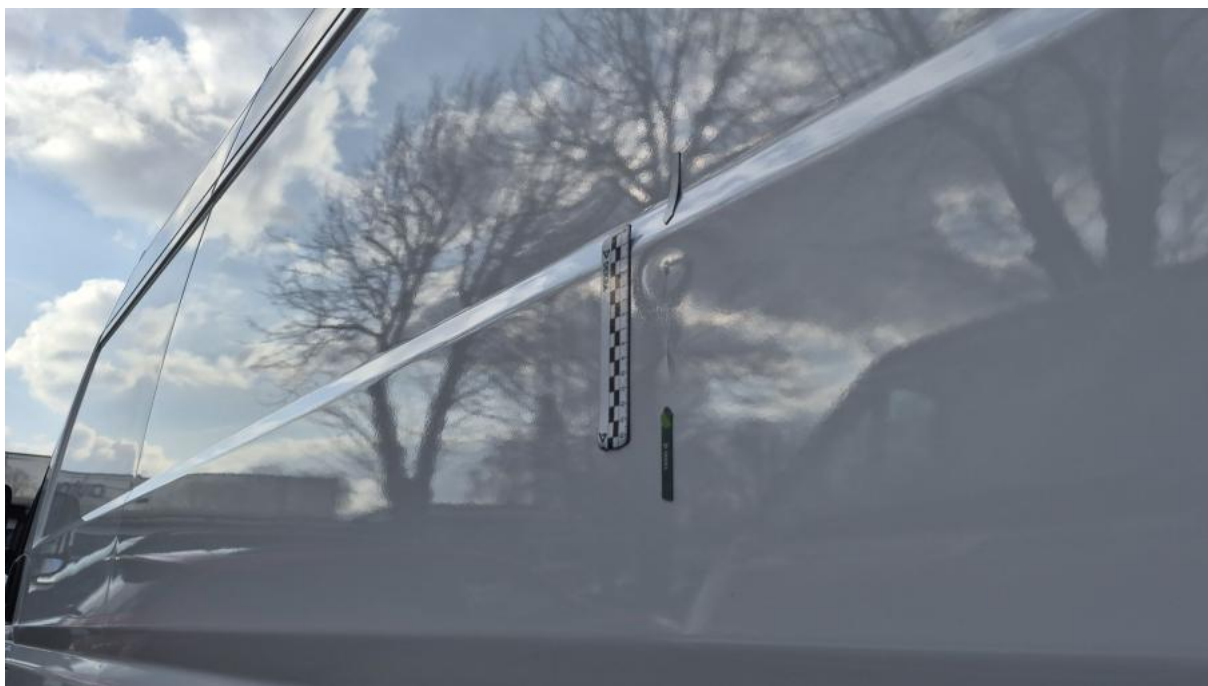
Fot. 49

Błotnik tylny L / Ściana boczna L - Wgniecenie/odkształcenie 1

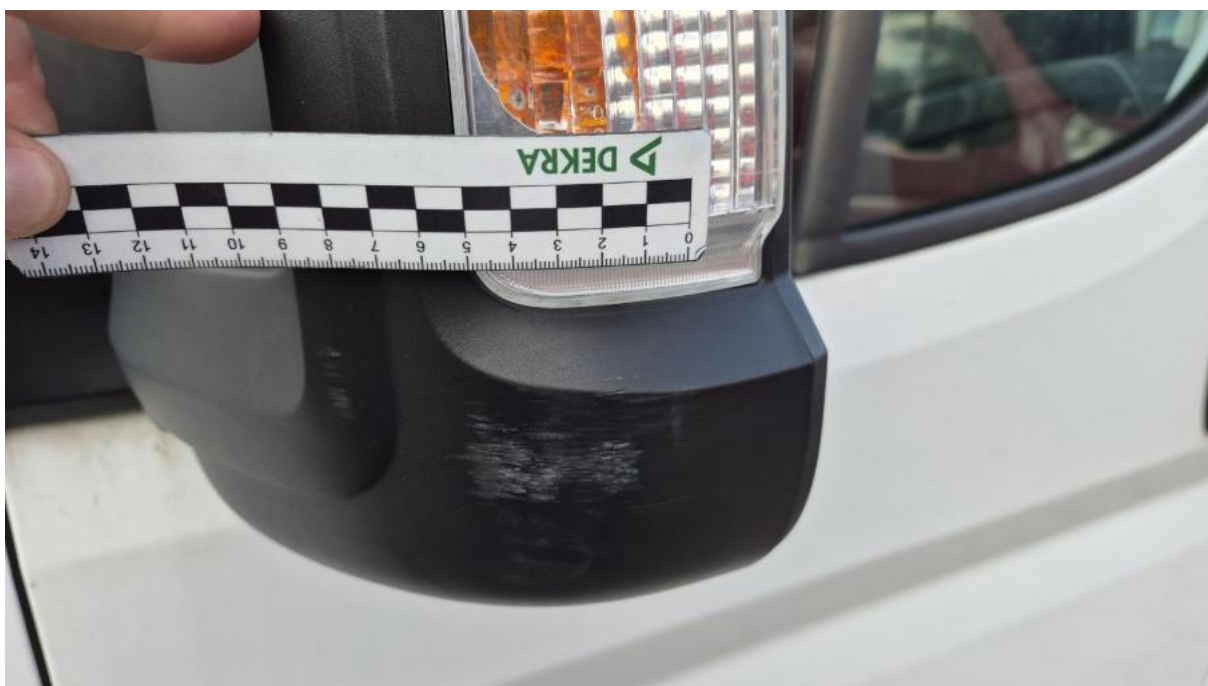
Fot. 50

Lusterko zew L - Rysa/odprysk 1

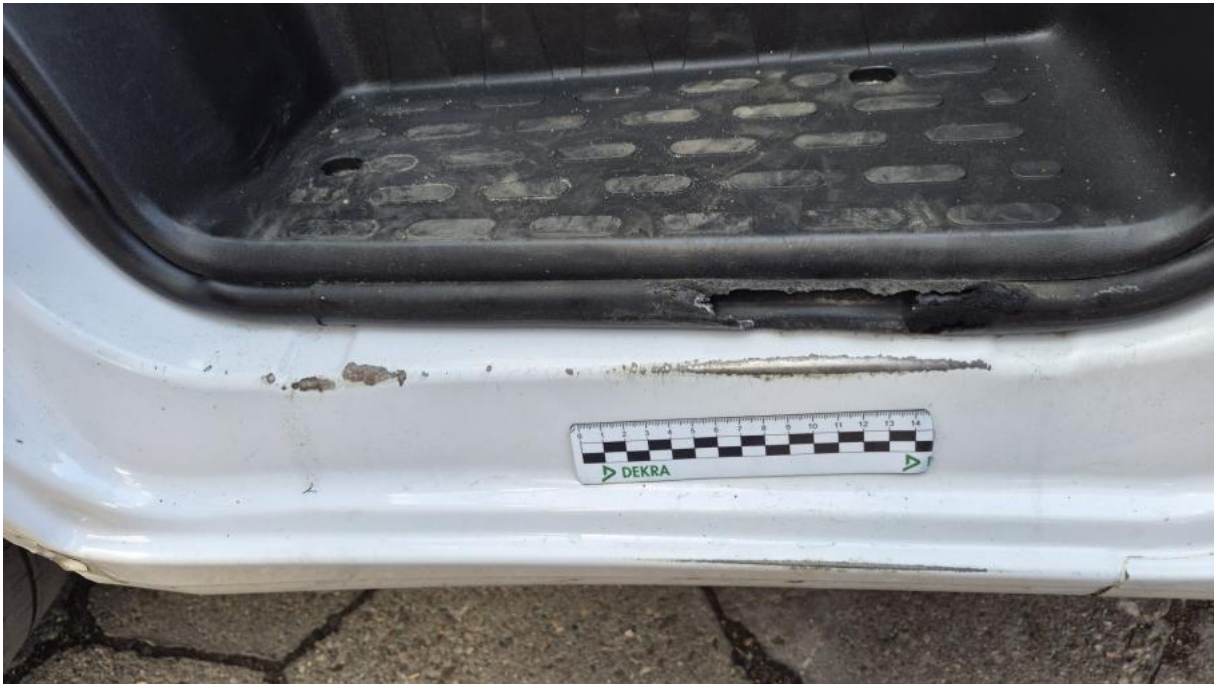
Fot. 51

Próg L - Rysa/odprysk 1

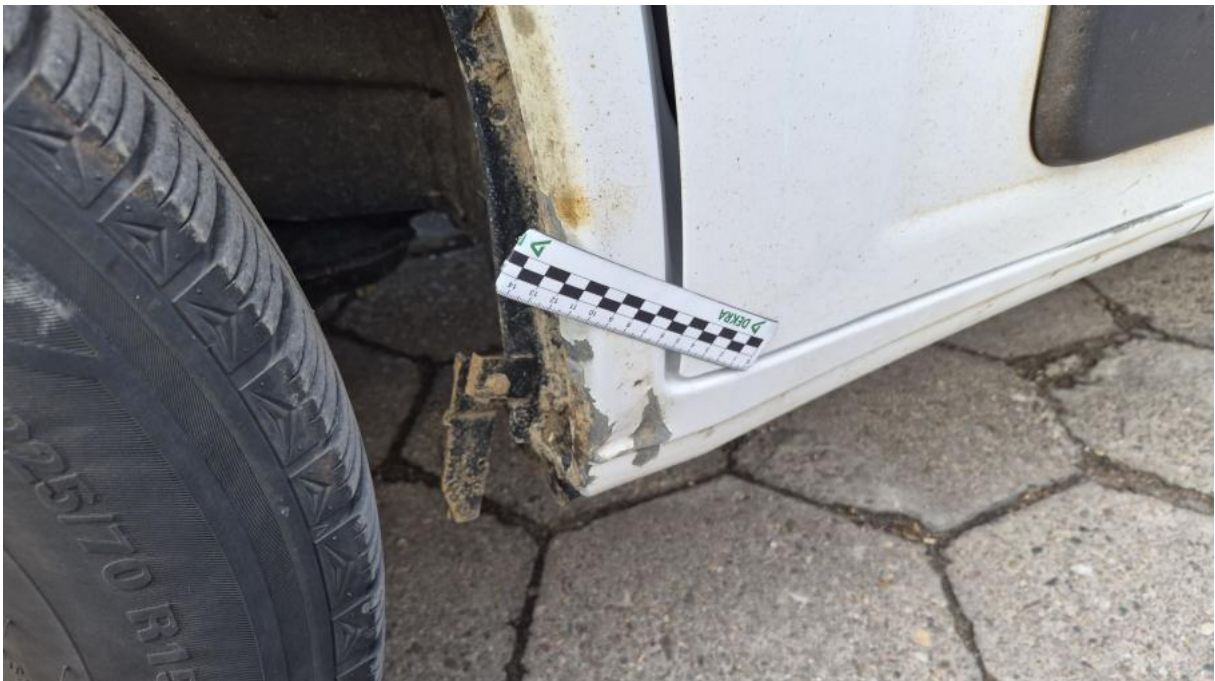
Fot. 52

Próg L - Wgniecenie/odkształcenie 1

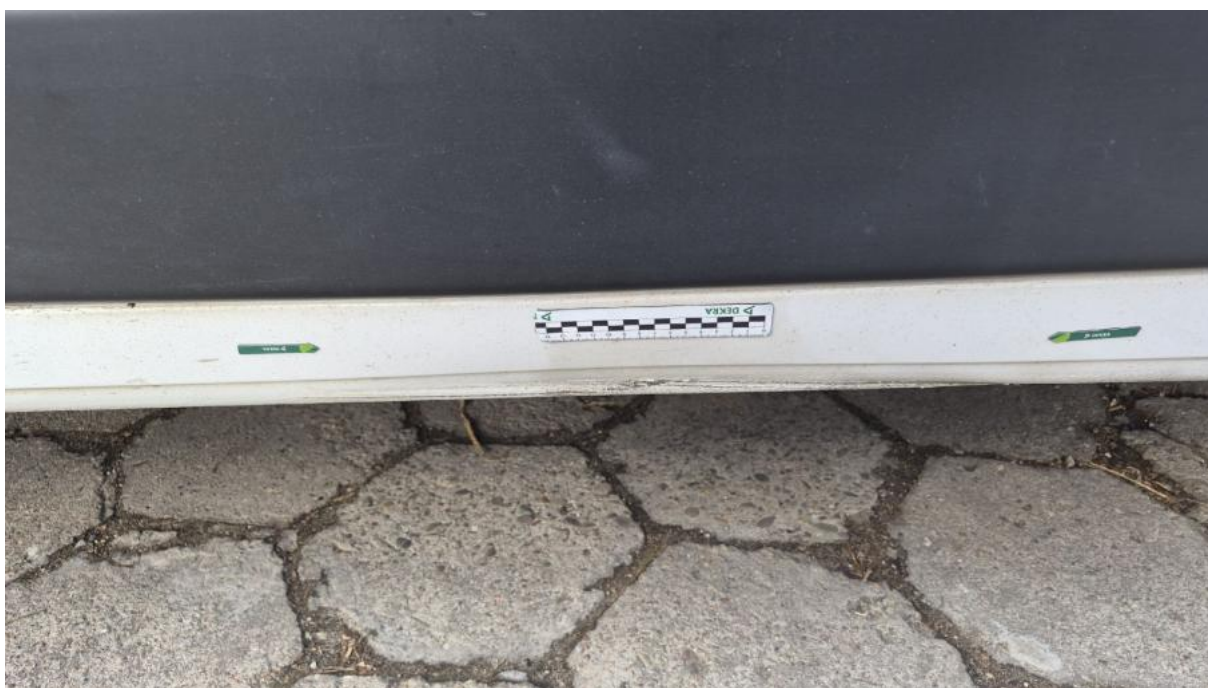
Fot. 53

Próg L - Wgniecenie/odkształcenie 2

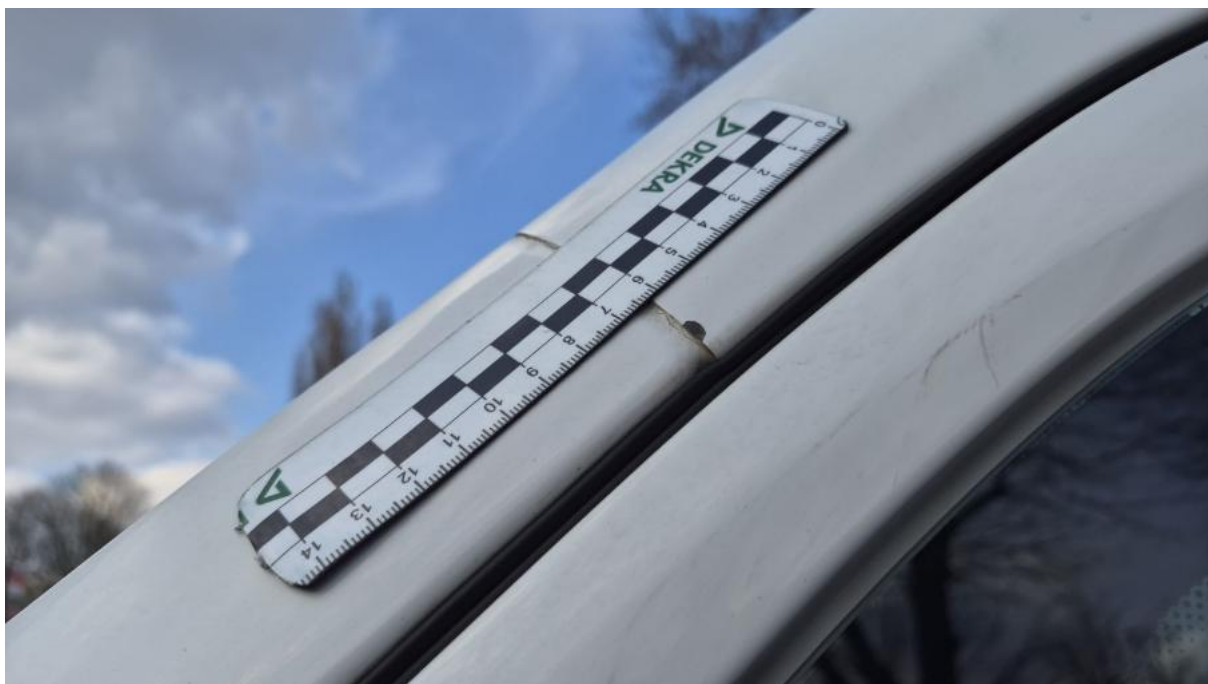
Fot. 54

Słupek przedni L - Rysa/odprysk 1

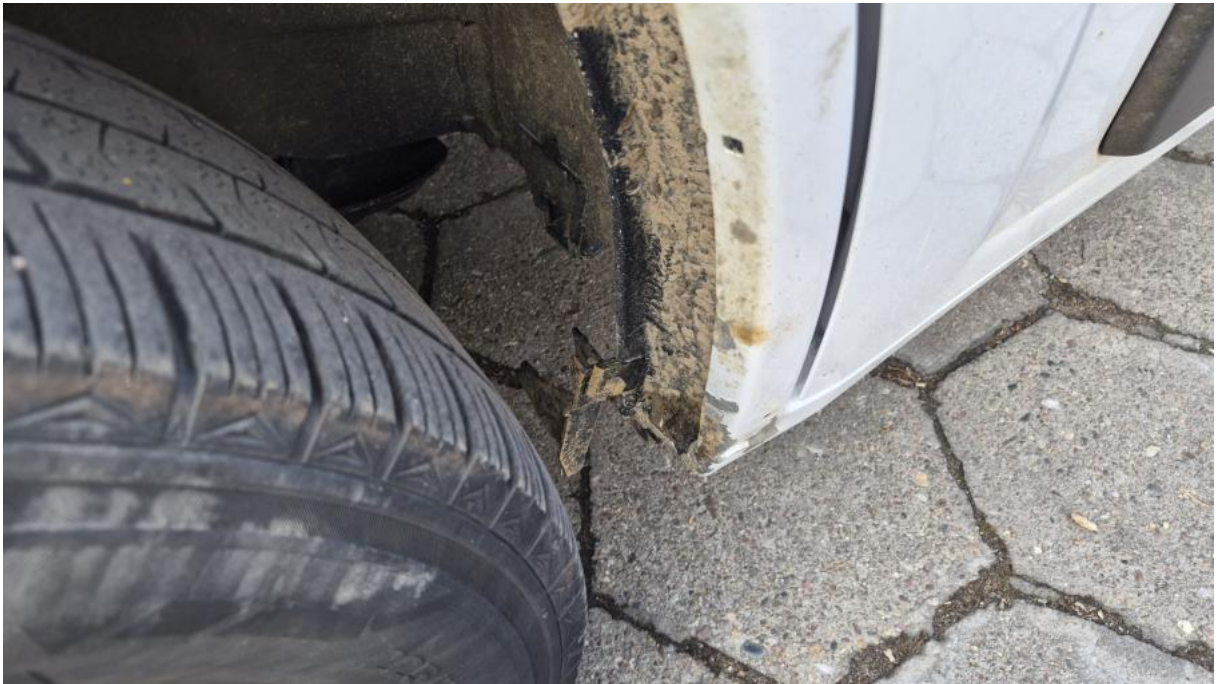
Fot. 55

Nadkole przednie L - Inne 1

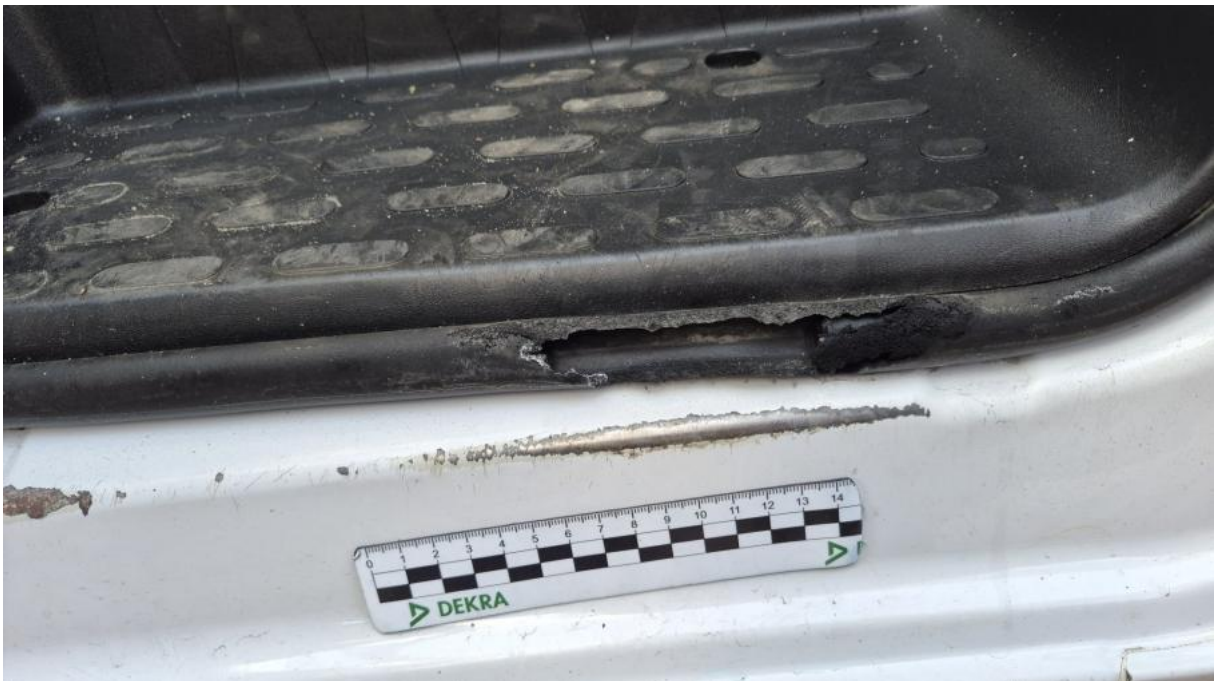
Fot. 56

Uszczelka drzwi przednich L - Pęknięcie/rozerwanie 1

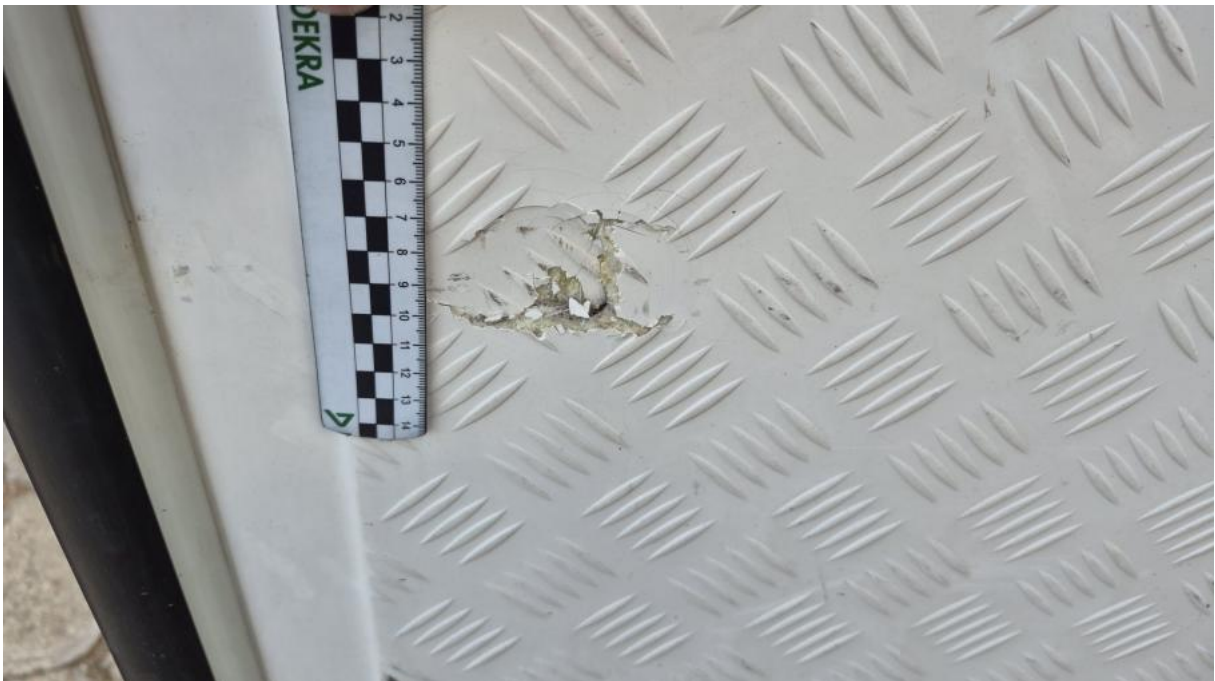
Fot. 58

Wykładzina pokrywy tylnej - Pęknięcie/rozerwanie 1

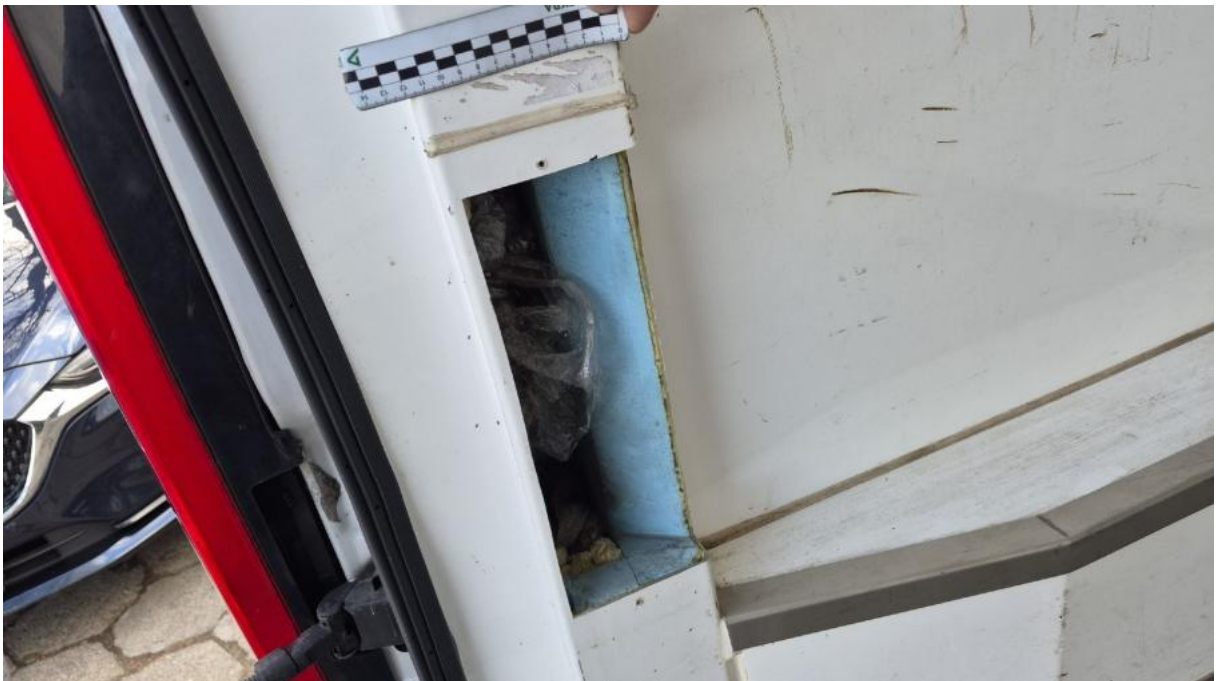
Fot. 60

Wykładzina przestrzeni bagażowej - Inne 1
