Raport z oględzin pojazdu

Numer raportu	216145/9/25-11401	Data raportu	03-09-2025	
Rzeczoznawcy	Jacek Ducki (NEW) mgr inż. Przemysław Ostap	Data oględzin	21-08-2025	
Nr zlecenia	PCM(DZS)/GDA/60325/25/08/14		Miejsce oględzin	MASTER1 POZNAŃ/KOMORNIKI, PLAT...

Numer identyfikacyjny (VIN)	SJNFBAF15U8069320
Marka, model	NISSAN Juke 18-19
Typ, wersja	Juke 1.6 N-Connecta
Numer rejestracyjny	WD8751M
Silnik (rodz./poj./moc)	benz./1598 ccm/82 kW
Stan licznika	188 124 km
Data 1. rej./rok prod.	20-08-2019/2019
Data nast. bad. techn.	12-09-2025
Nadwozie	hatchback 5/5
Lakier	czerwony/METALIK
Skrzynia biegów	manualna

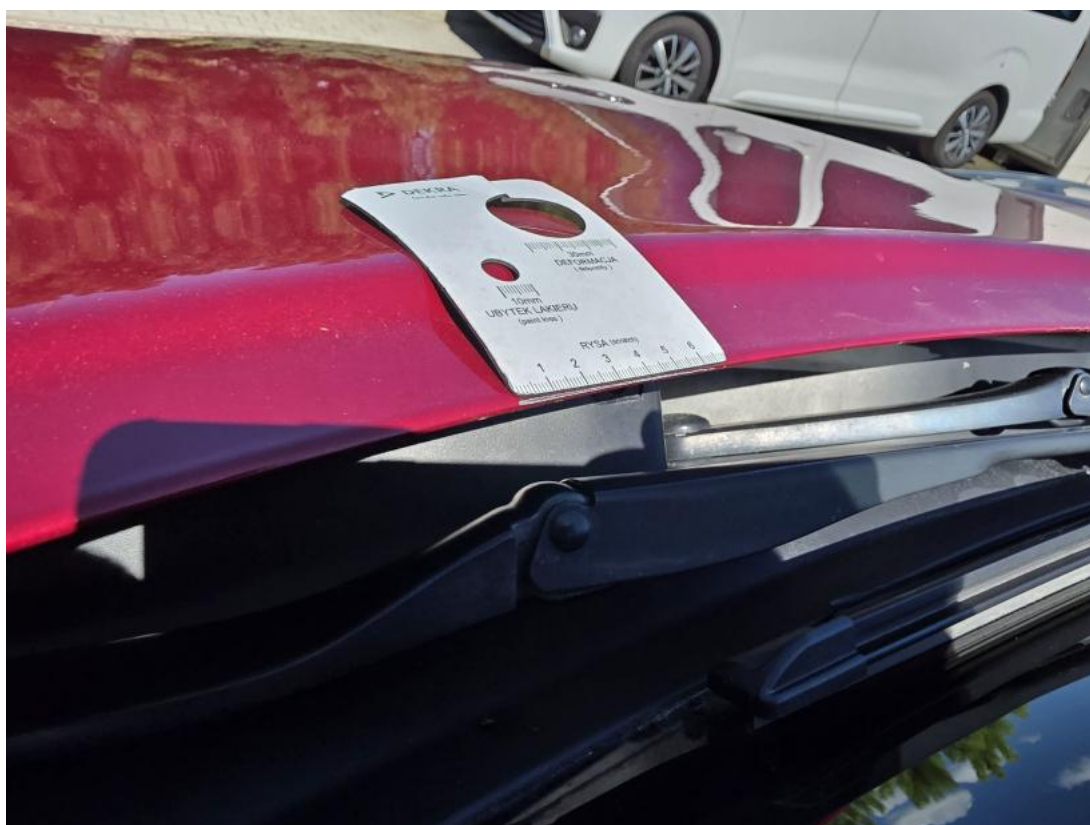
Fot. 36

Pokrywa komory silnika - Rysa/odprysk 1

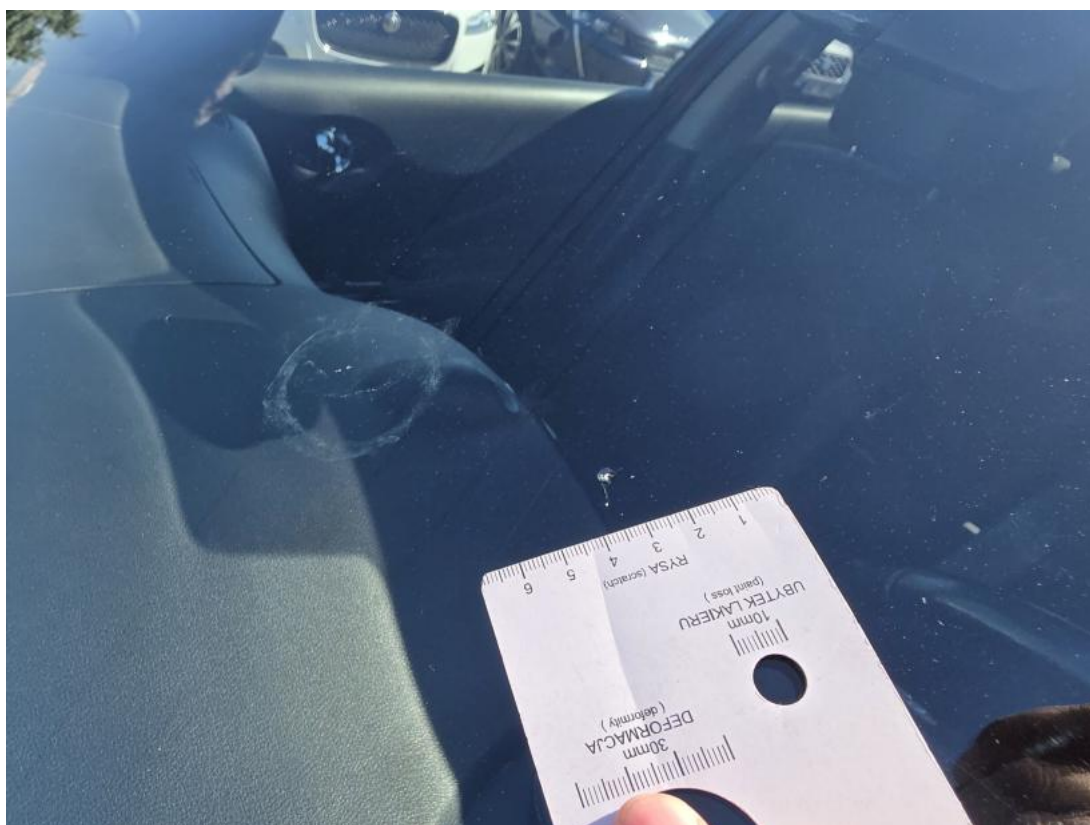
Fot. 40

Szyba czołowa - Pęknięcie/rozerwanie 1

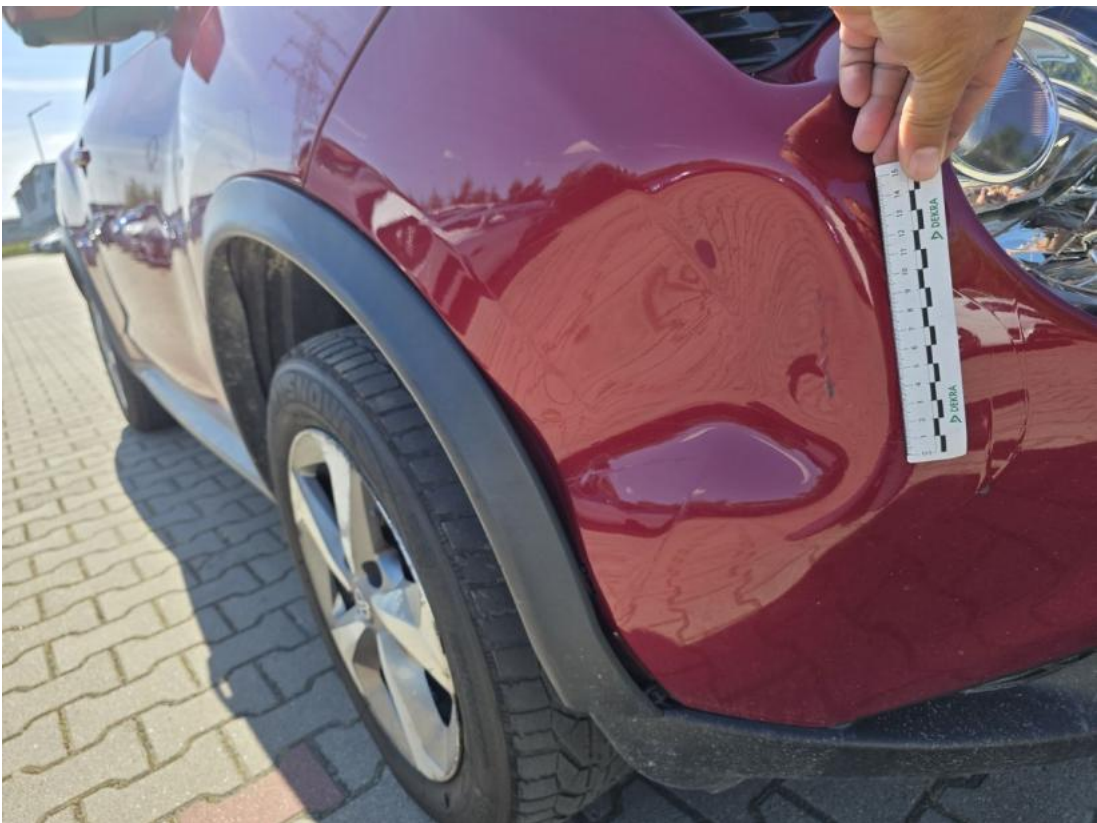
Fot. 42

Zderzak - Wgniecenie/odkształcenie 1

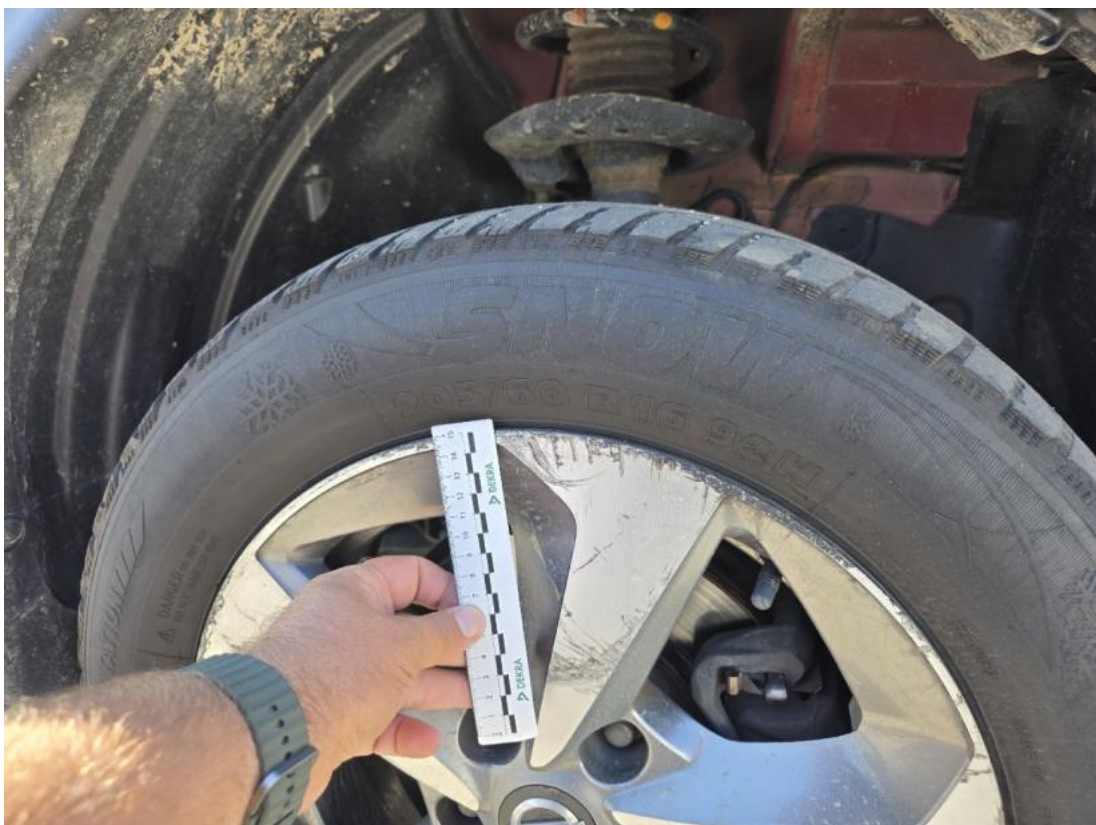
Fot. 44
Felga aluminiowa przednia P - Rysa/odprysk 1

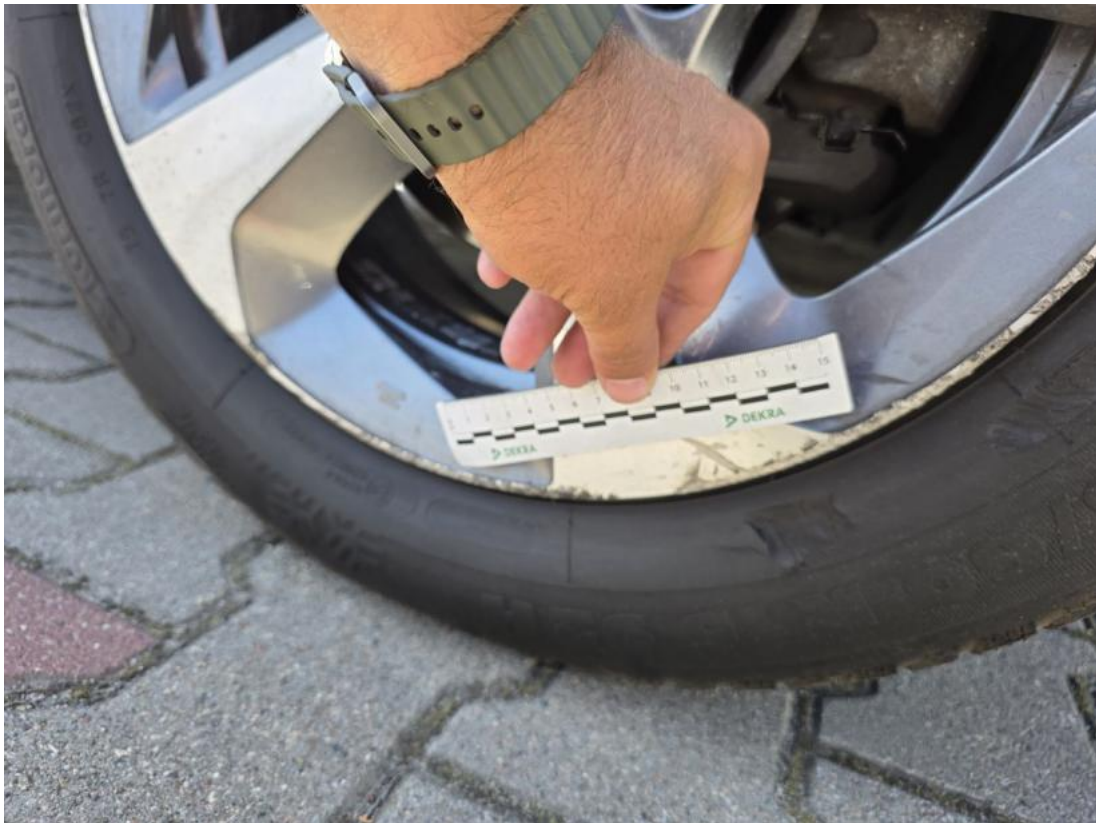
Fot. 45
Felga aluminiowa przednia P - Rysa/odprysk 2

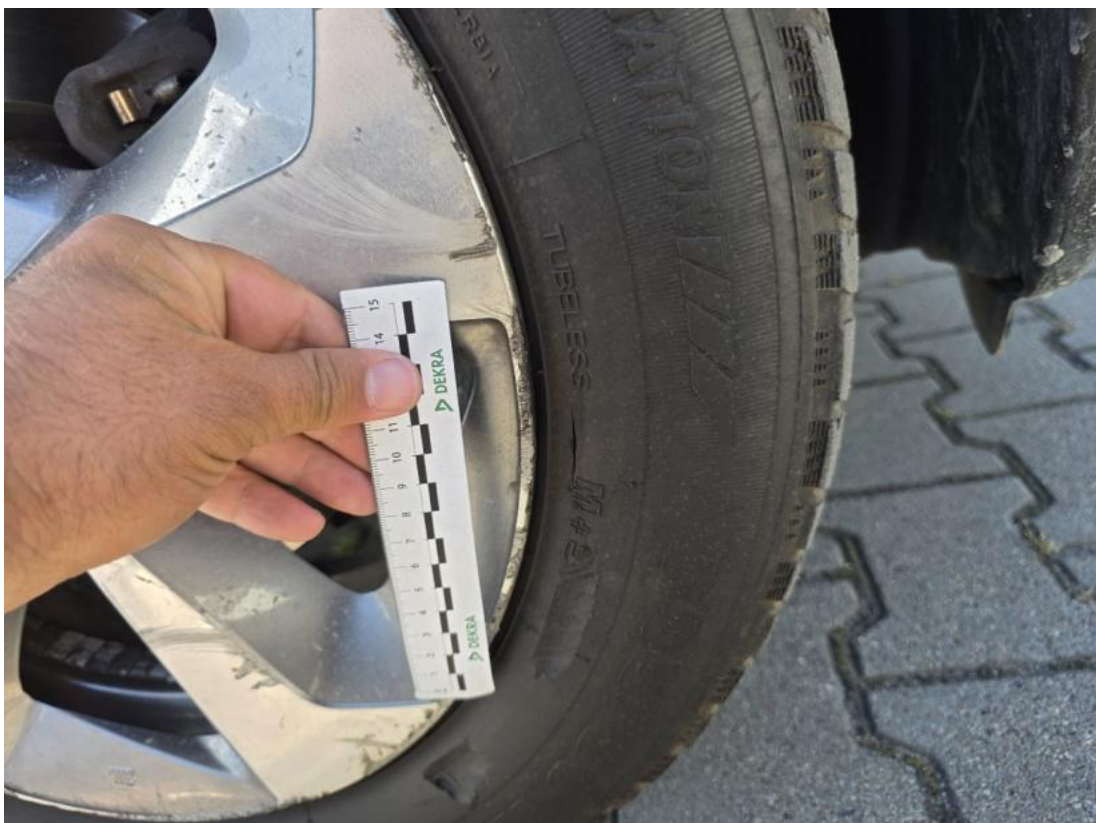
Fot. 46
Felga aluminiowa przednia P - Wgniecenie/odkształcenie 1

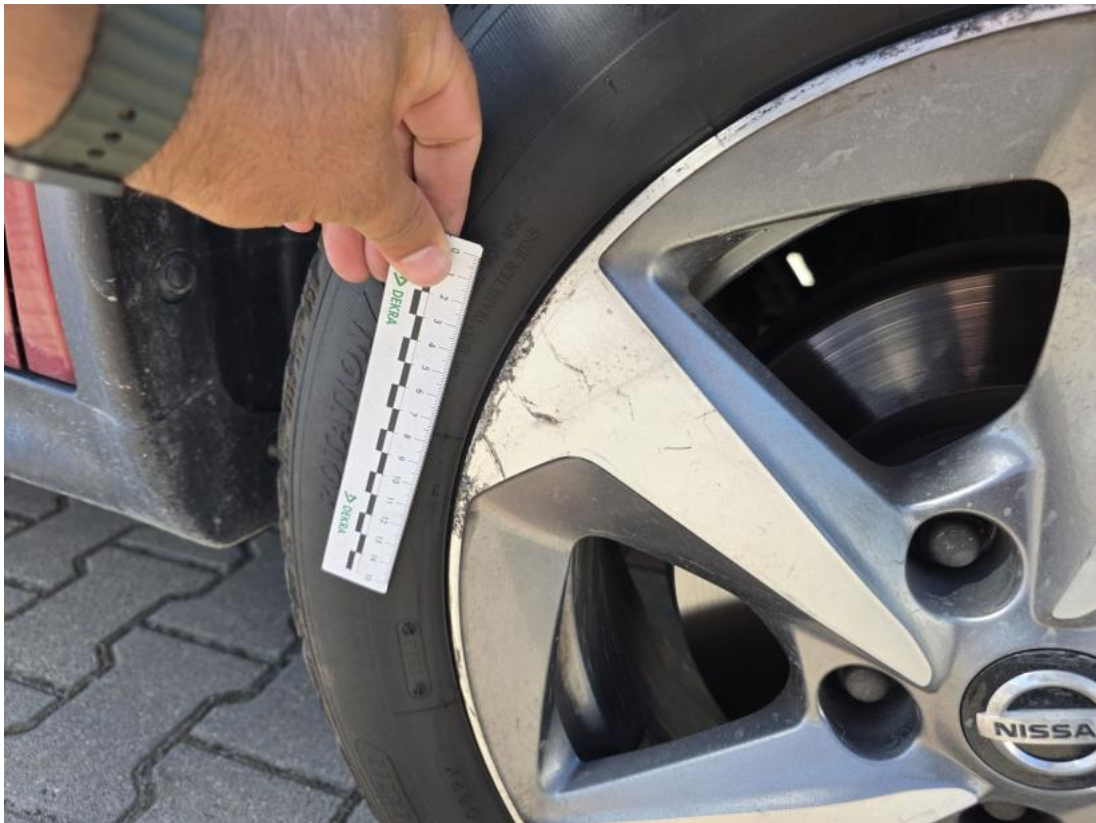
Fot. 47

Felga aluminiowa przednia P - Wgniecenie/odkształcenie 2

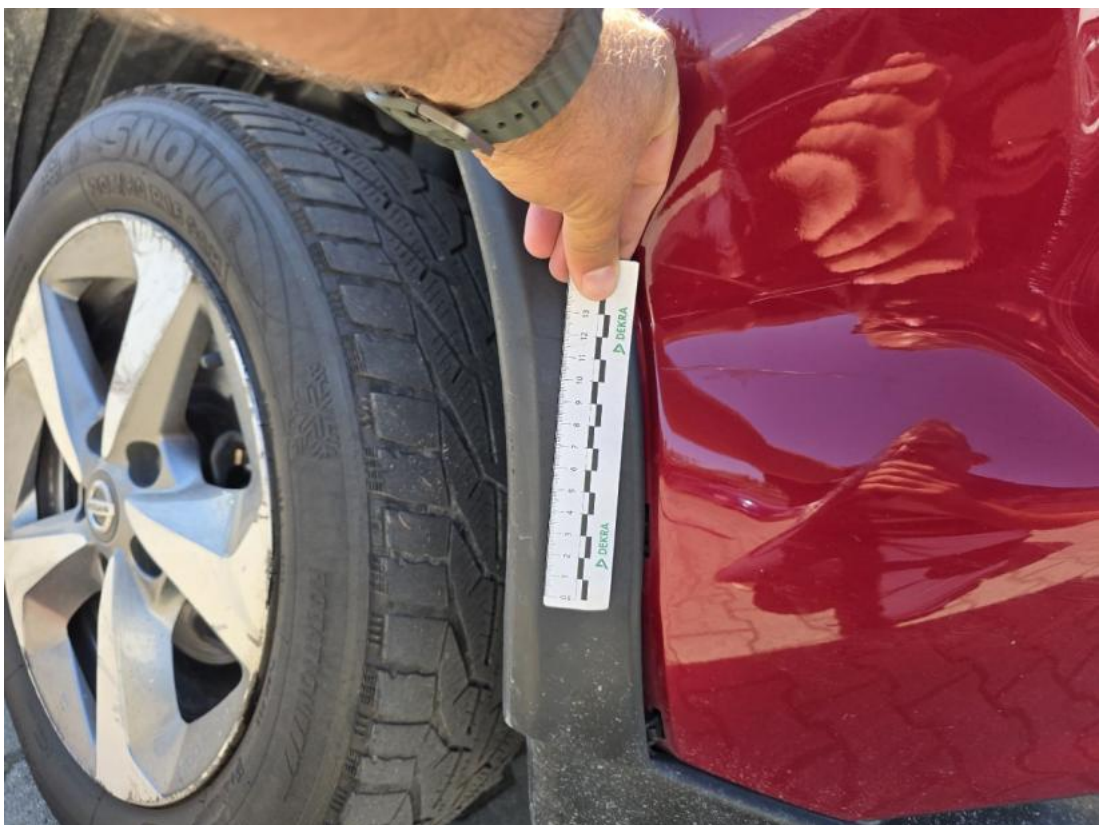
Fot. 50
Nadkole przednie P - Wgniecenie/odkształcenie 1

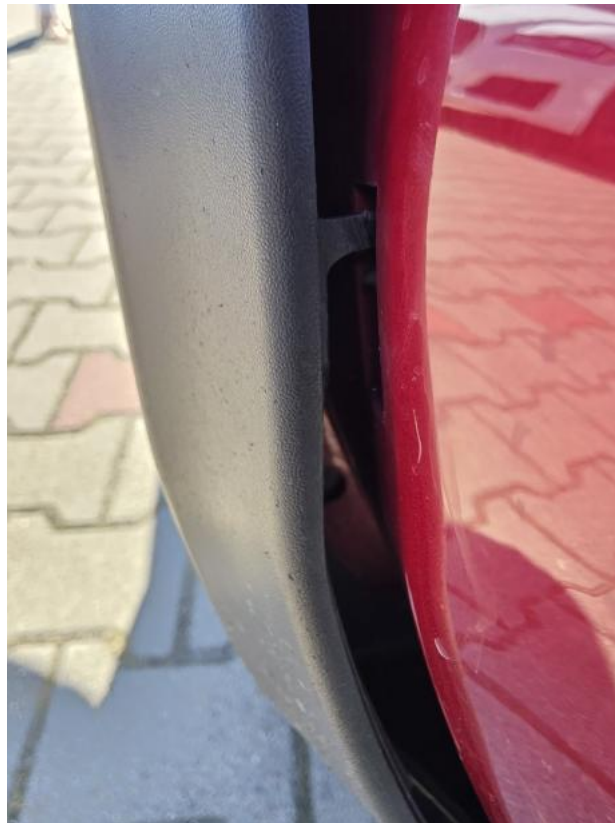
Fot. 51
Nadkole przednie P - Pęknięcie/rozerwanie 1

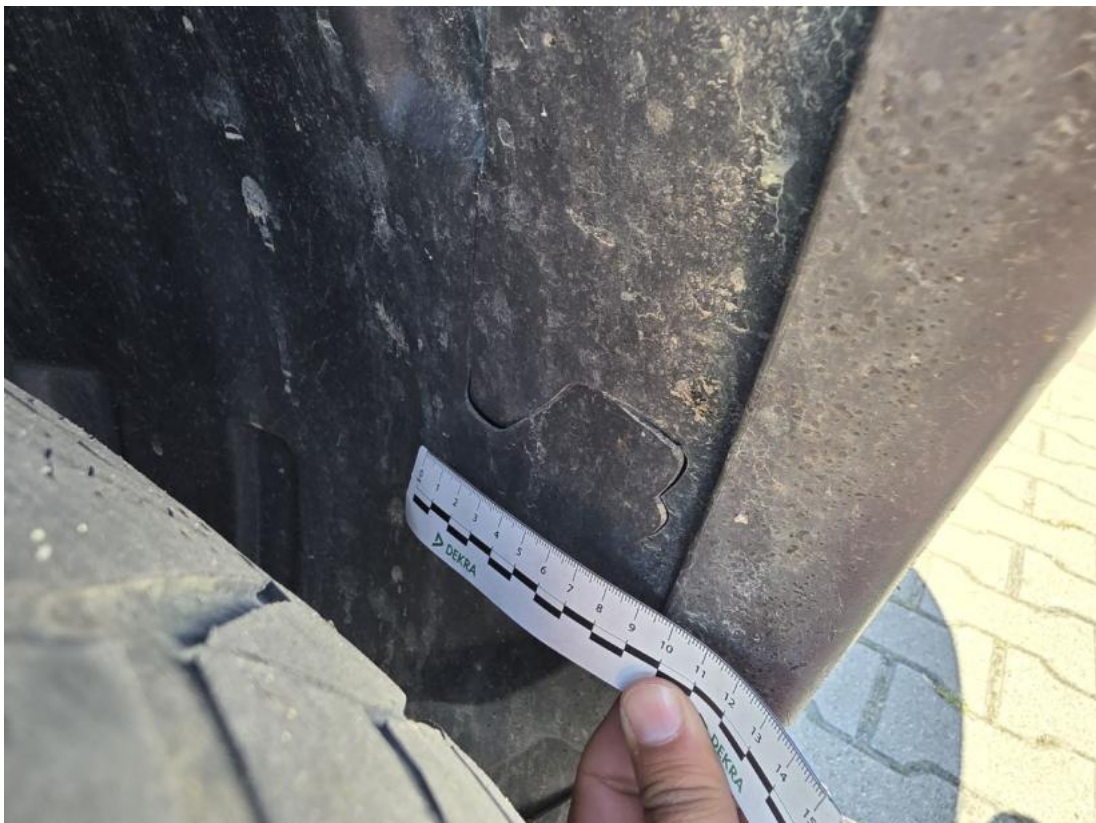
Fot. 52
Nadkole przednie P - Pęknięcie/rozerwanie 2

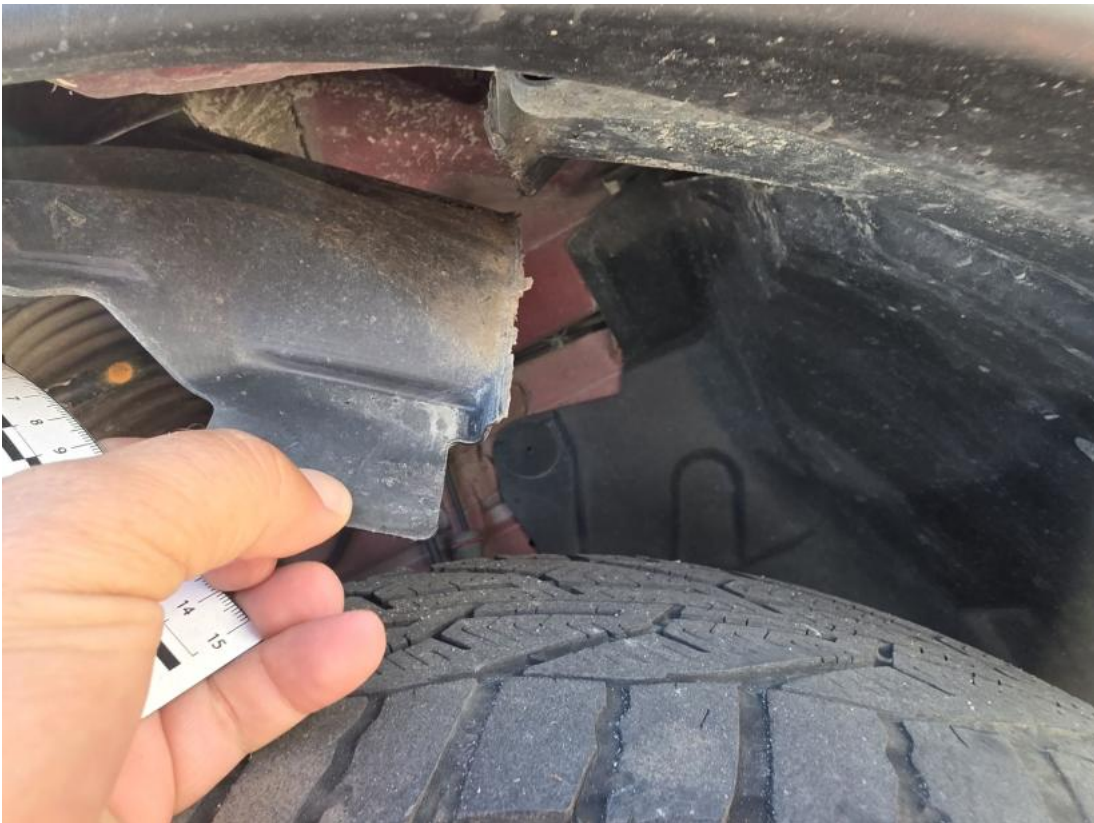
Fot. 53
Nadkole przednie P() - Pęknięcie/rozerwanie 3

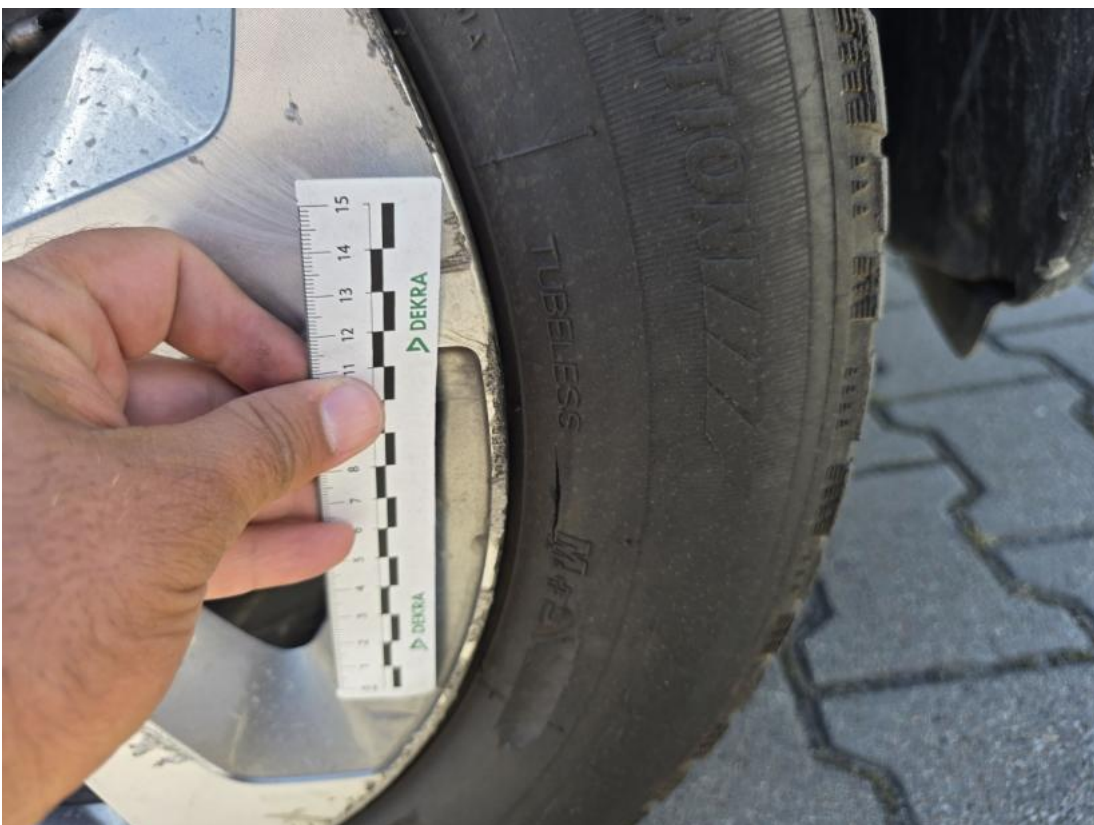
Oś	Koło	Producent, typ	Rozmiar	Profil zmierzony
przednia	prawe	KORMORAN, SNOW	205/60 16 92H	0,0 mm
	lewe	KORMORAN, SNOW	205/60 16 92H	3,0 mm
tylna	prawe	DĘBICA, FRIGO 2	205/60 16 96H	7,0 mm
	lewe	DĘBICA, FRIGO 2	205/60 16 96H	7,0 mm

Fot. 54
Opona przednia P - Pęknięcie/rozerwanie 1

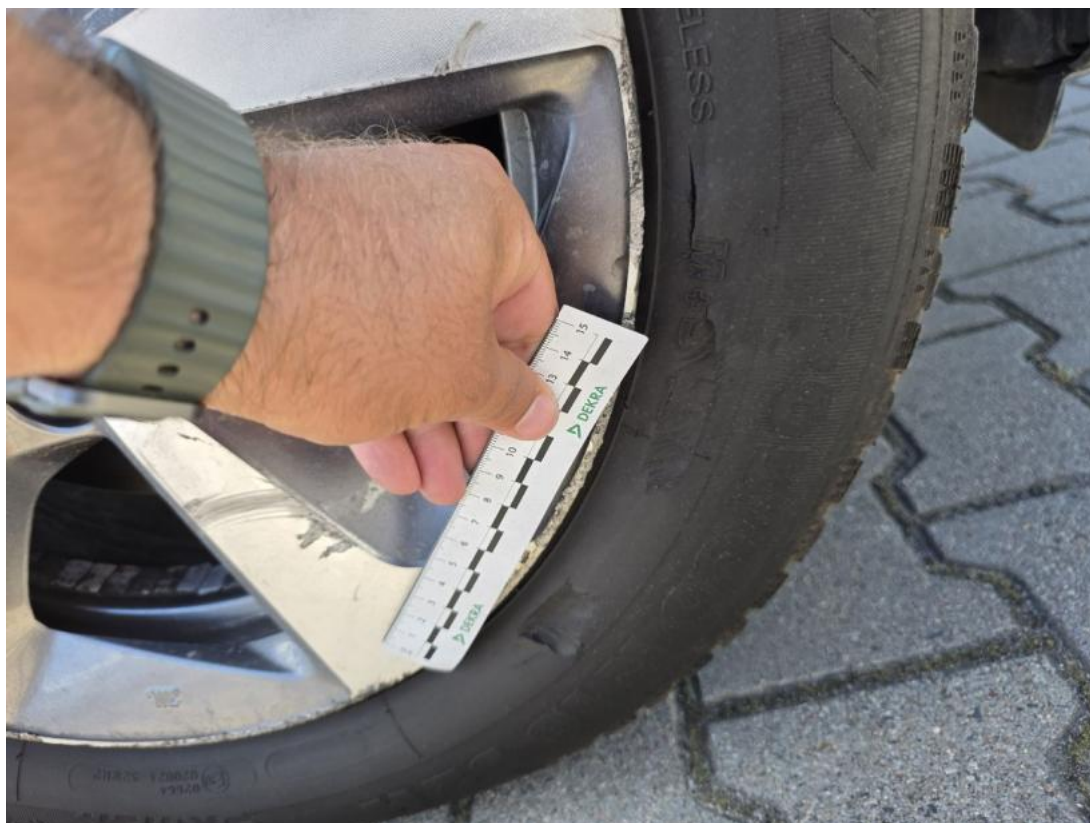
Fot. 55

Opona przednia P - Pęknięcie/rozerwanie 2

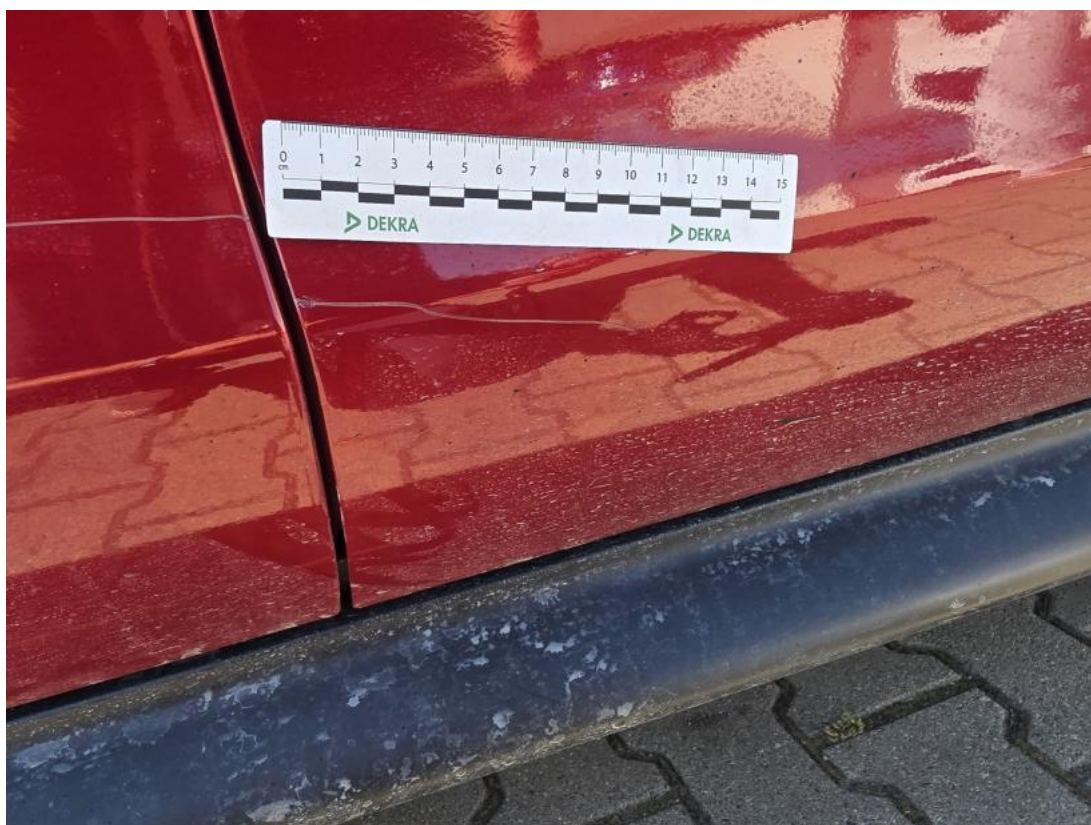
Fot. 58
Drzwi przednie P - Rysa/odprysk 2

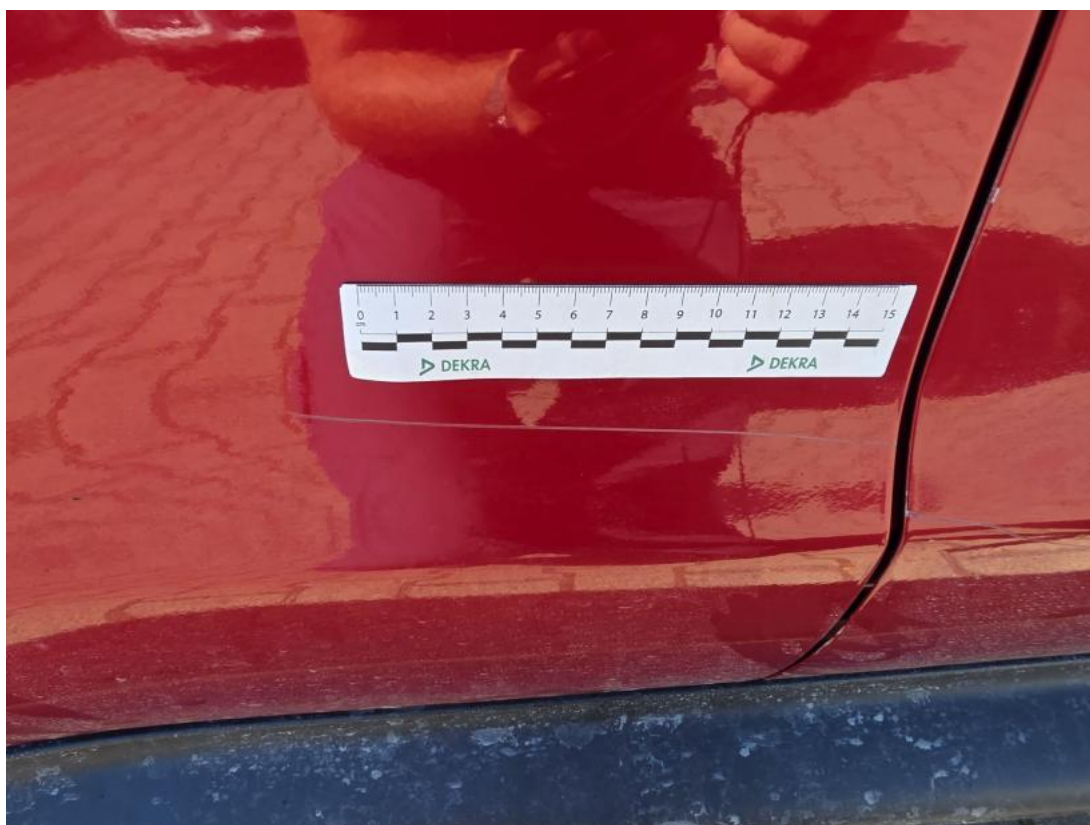
Fot. 63
Drzwi tylne P - Rysa/odprysk 1

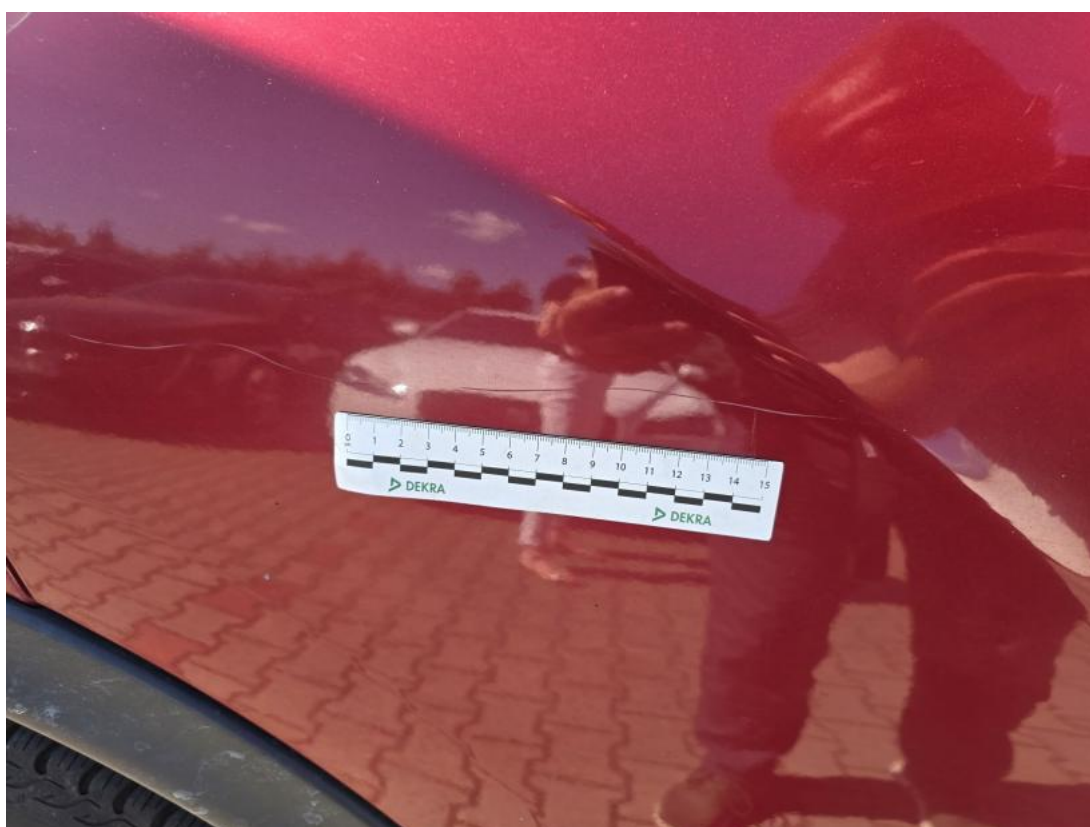
Fot. 64
Drzwi tylne P - Rysa/odprysk 2

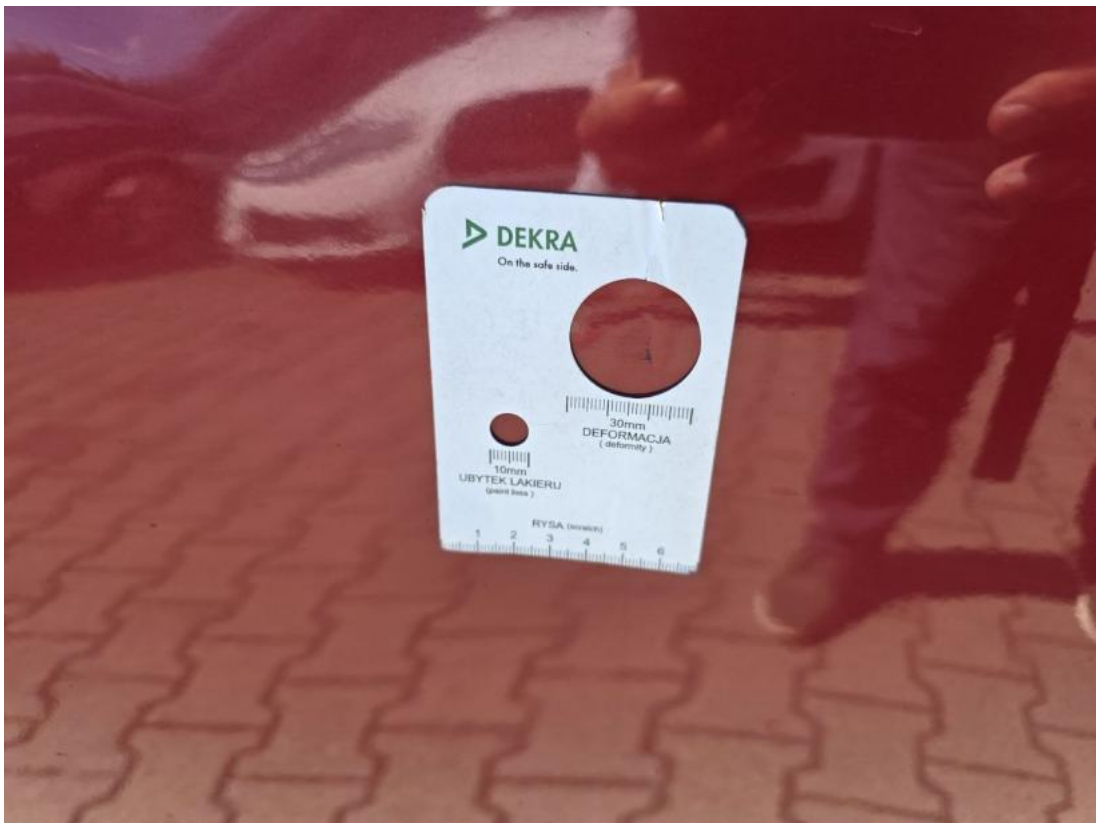
Fot. 65
Drzwi tylne P - Wgniecenie/odkształcenie 1

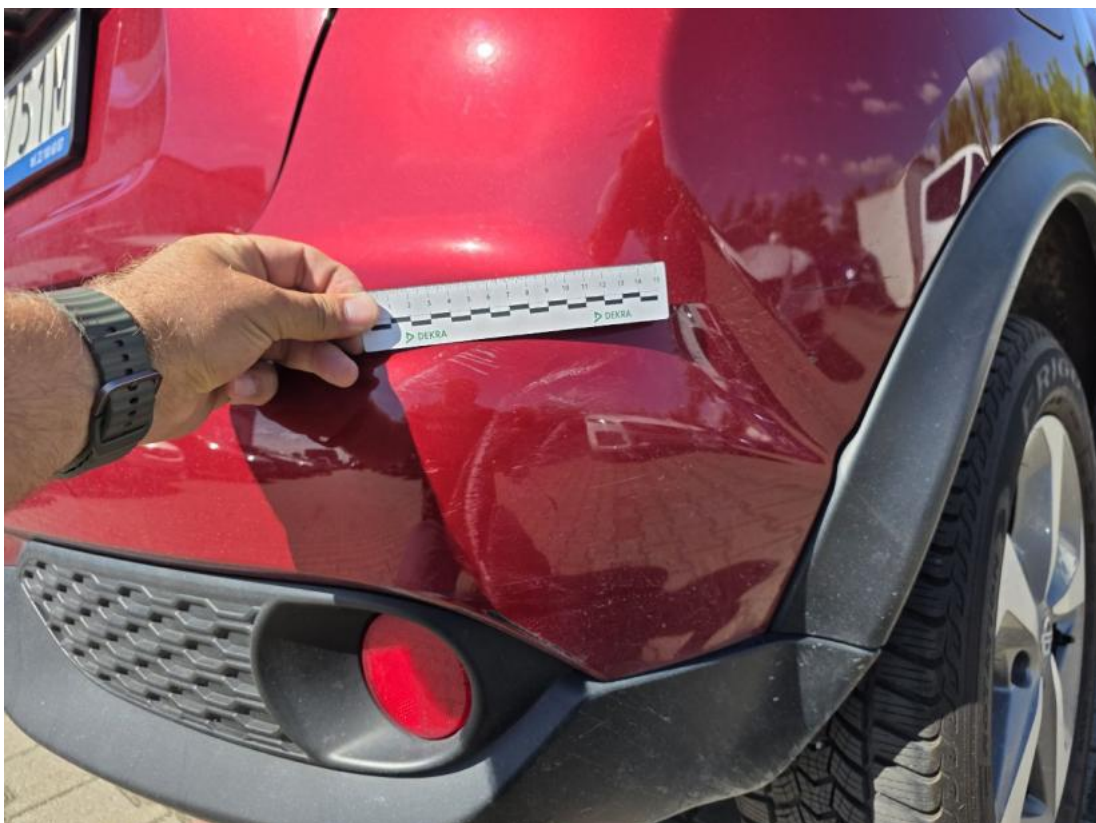
Fot. 70

Zderzak tylny - Rysa/odprysk 1

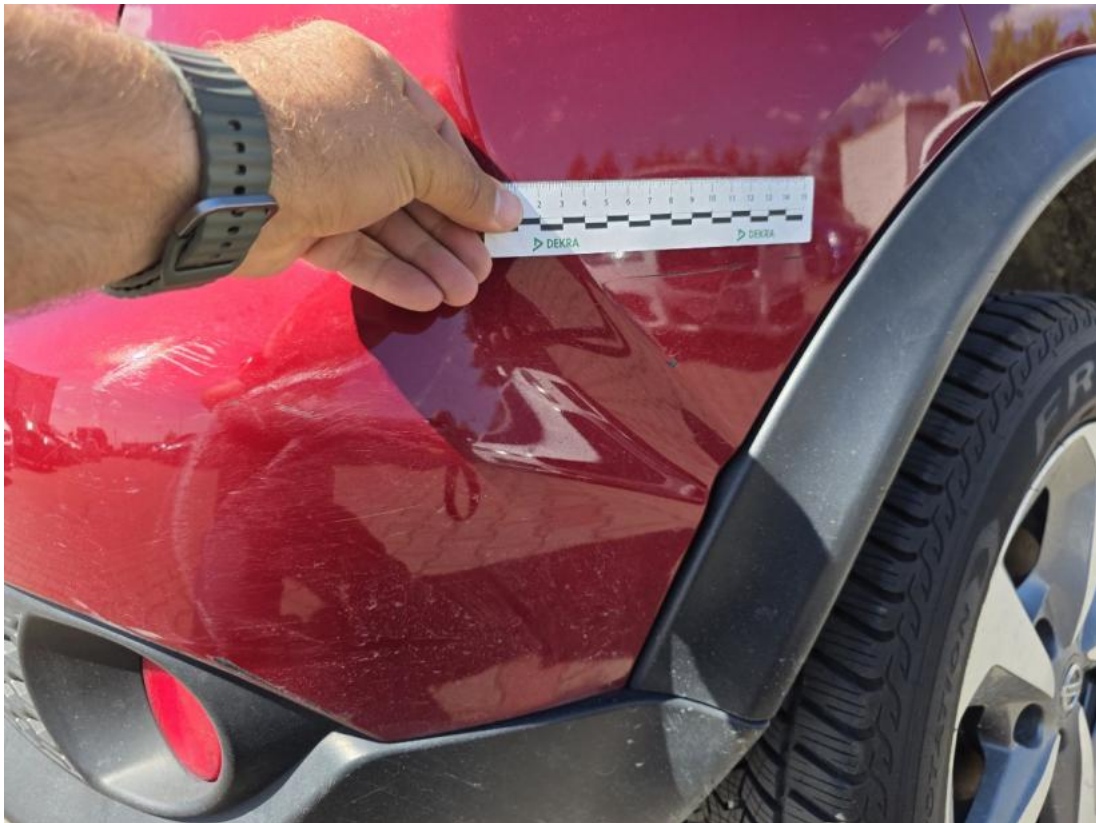
Fot. 71
Zderzak tylny - Rysa/odprysk 2

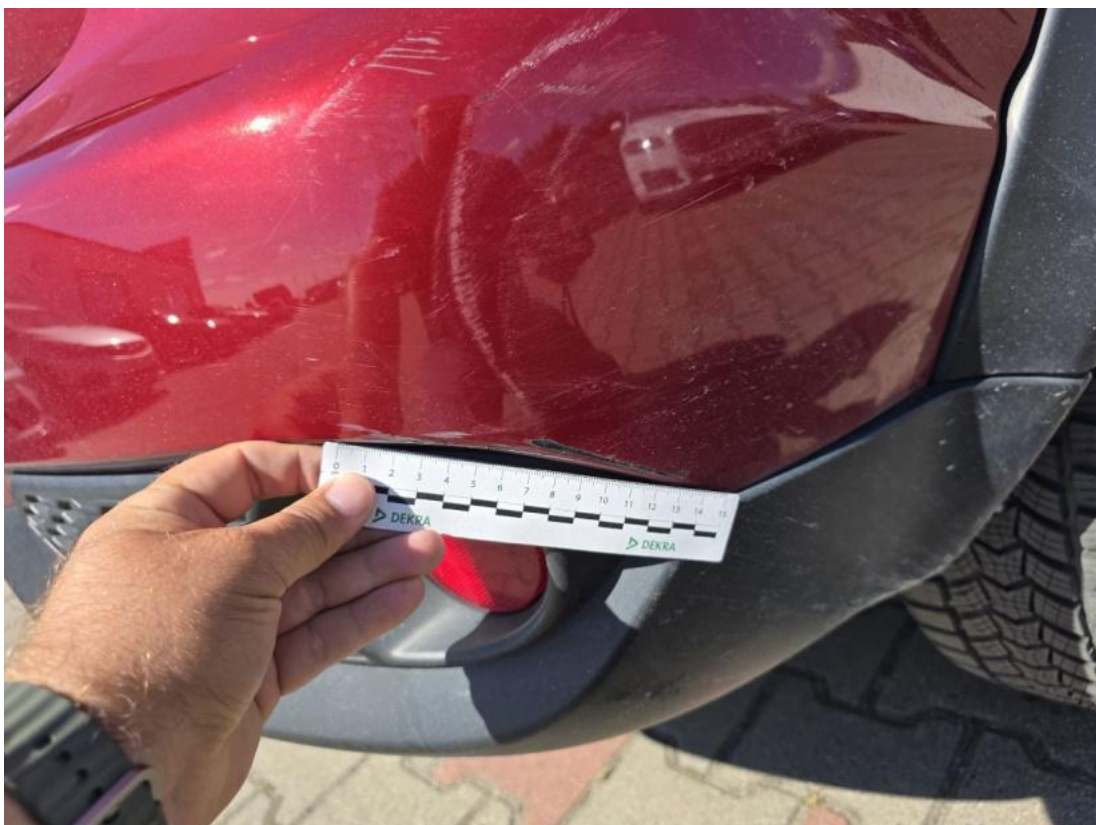
Fot. 72
Zderzak tylny() - Rysa/odprysk 3

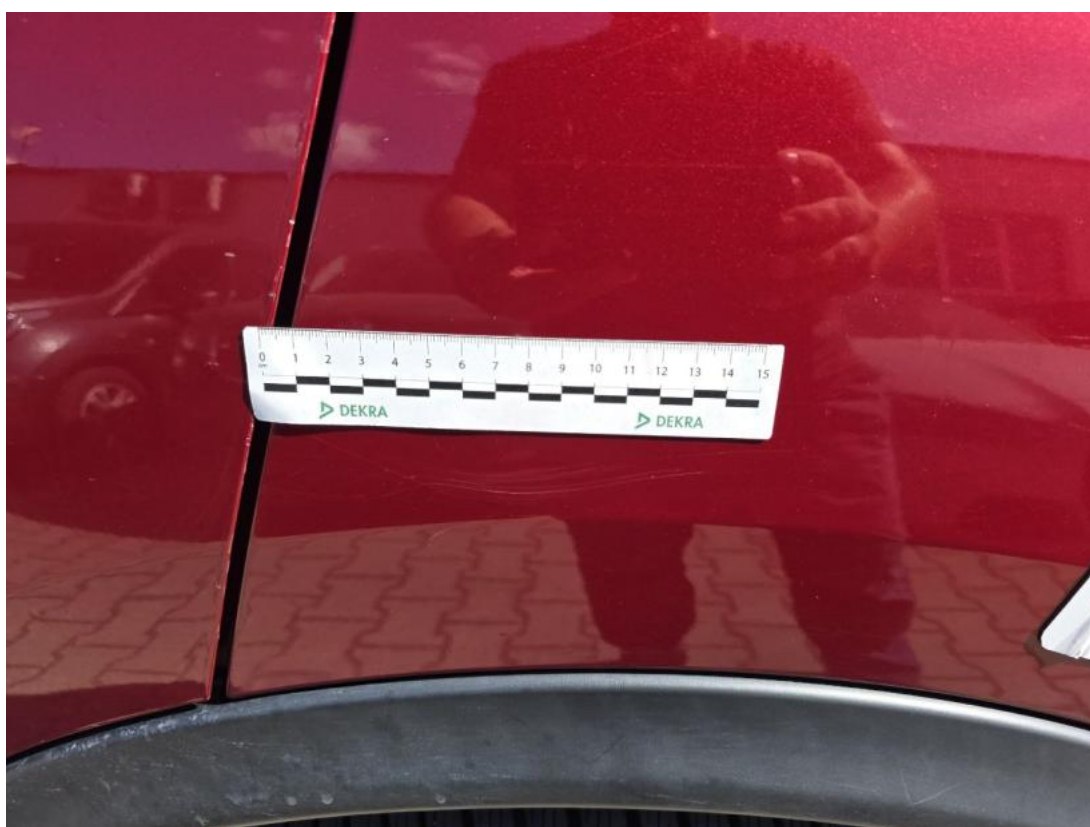
Fot. 74

15	Błotnik tylny L	rysa/odprysk, wgniecenie/odkształcenie

Błotnik tylny L / Ściana boczna L - Rysa/odprysk 1

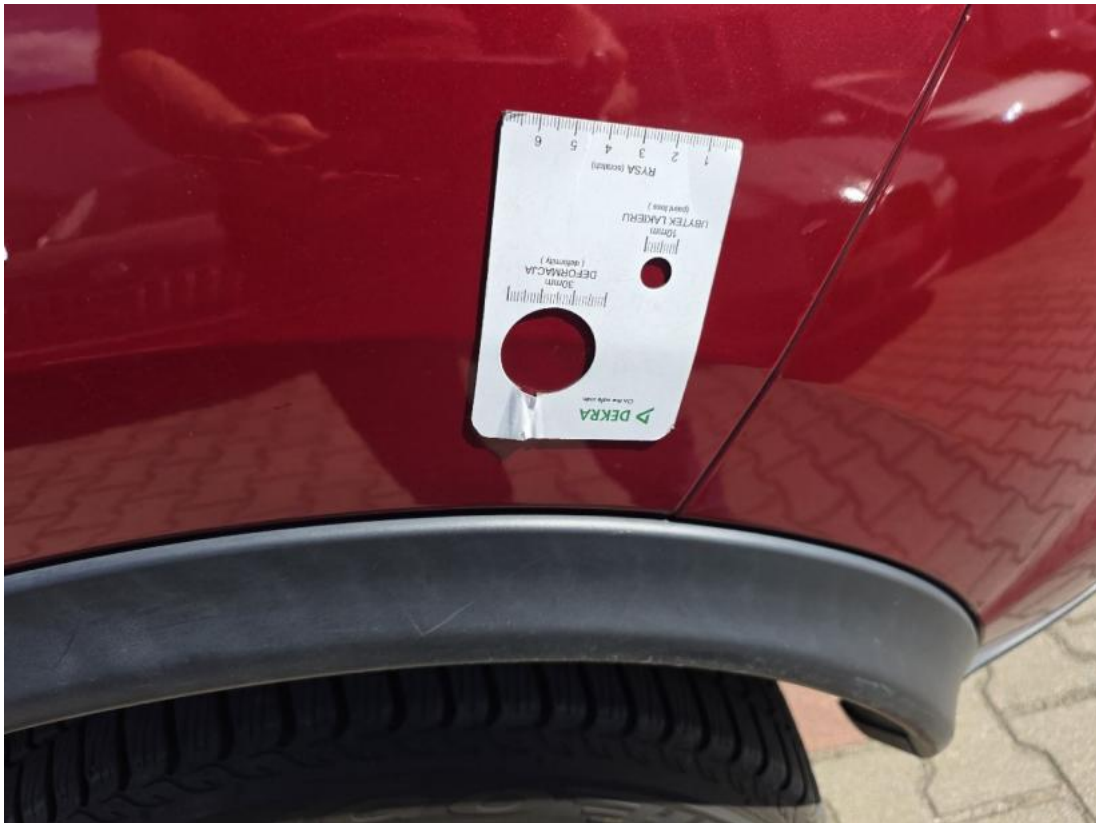
Fot. 75

Błotnik tylny L / Ściana boczna L - Wgniecenie/odkształcenie 1

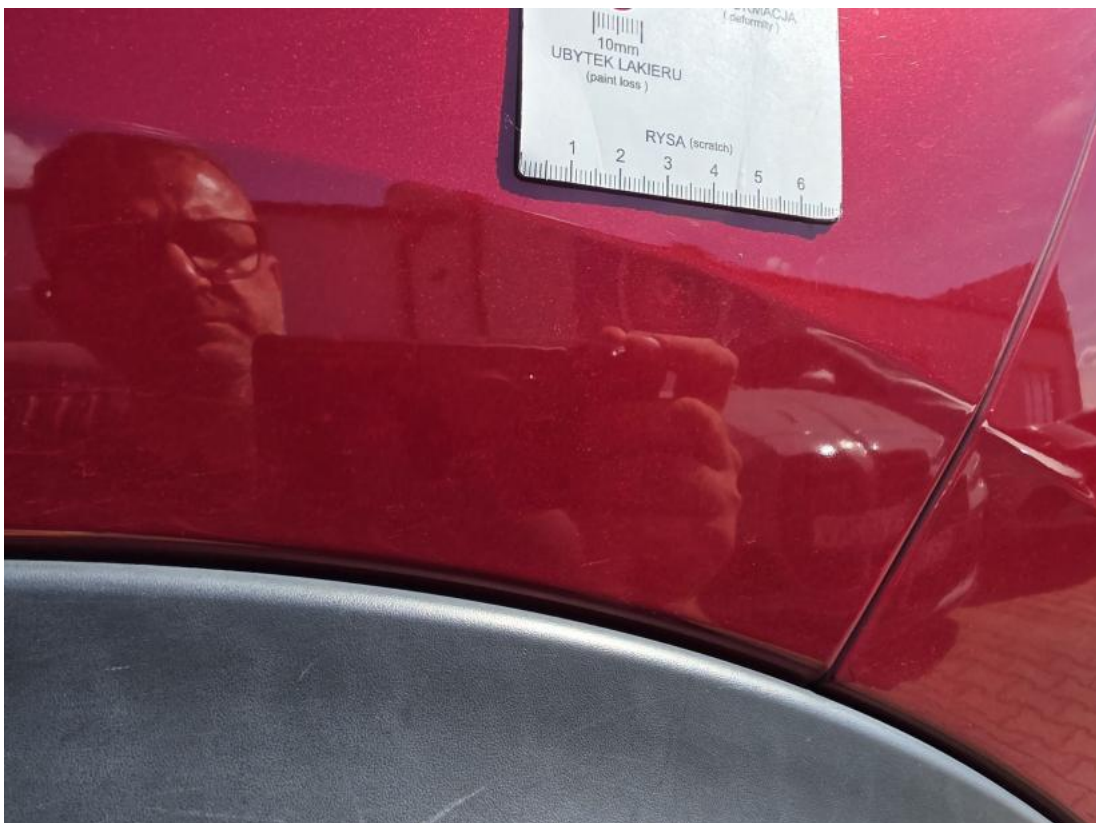
Fot. 76

Błotnik tylny L / Ściana boczna L - Wgniecenie/odkształcenie 2

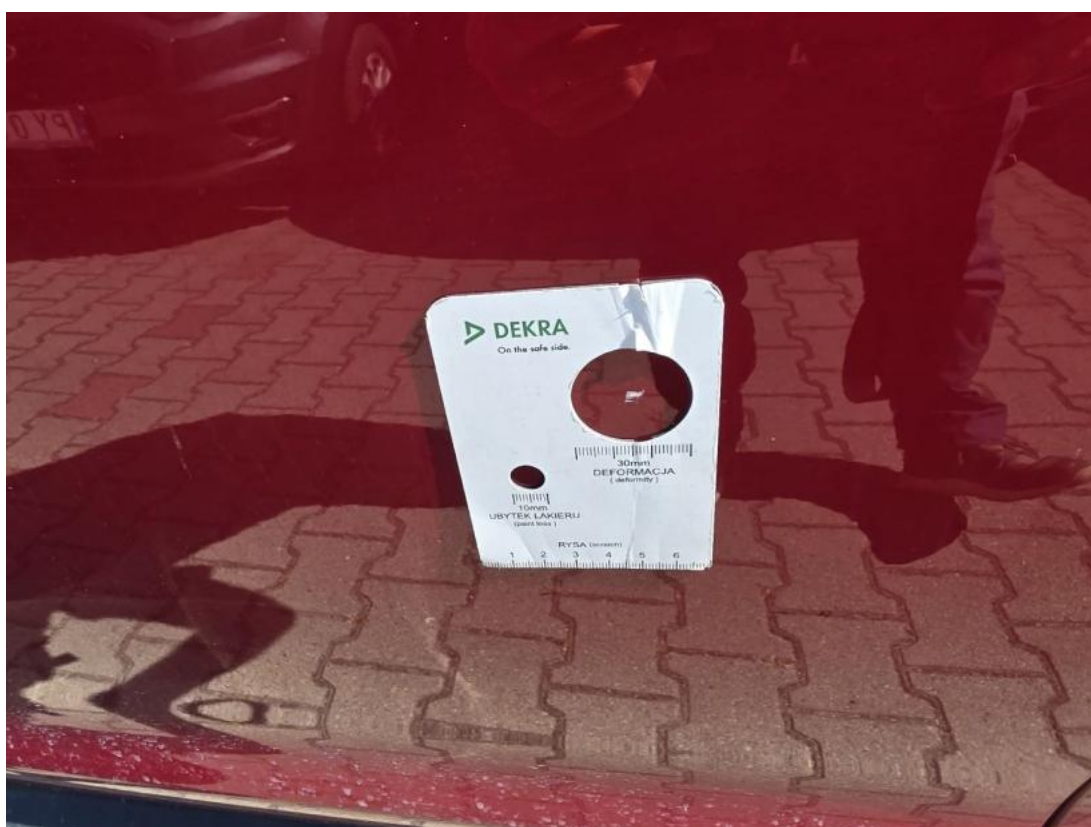
Fot. 78

Drzwi przed L - Wgniecenie/odkształcenie 1

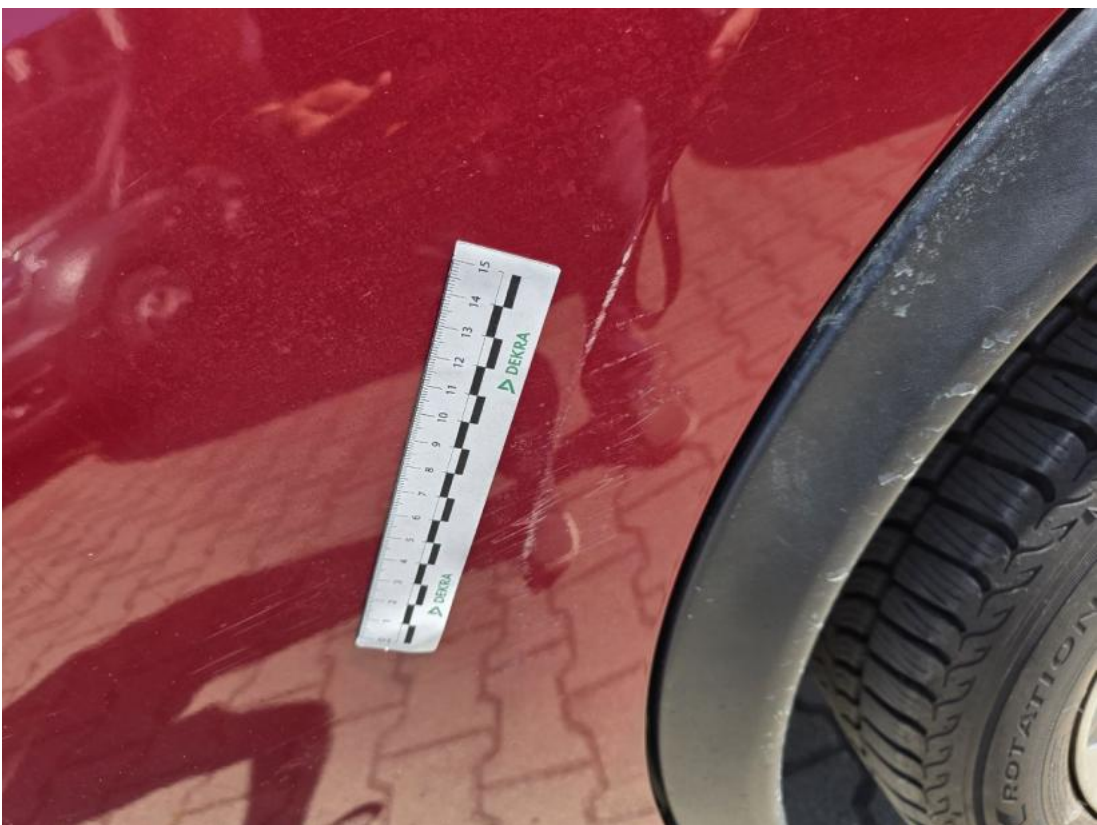
Fot. 80

Drzwi tylne L - Rysa/odprysk 1
