Raport z oględzin pojazdu

Numer raportu	216145/9/25-11401	Data raportu	03-09-2025	
Rzeczoznawcy	Jacek Ducki (NEW) mgr inż. Przemysław Ostap	Data oględzin	21-08-2025	
Nr zlecenia	PCM(DZS)/GDA/60325/25/08/14		Miejsce oględzin	MASTER1 POZNAŃ/KOMORNIKI, PLAT...

Numer identyfikacyjny (VIN)	SJNFBAF15U8069320
Marka, model	NISSAN Juke 18-19
Typ, wersja	Juke 1.6 N-Connecta
Numer rejestracyjny	WD8751M
Silnik (rodz./poj./moc)	benz./1598 ccm/82 kW
Stan licznika	188 124 km
Data 1. rej./rok prod.	20-08-2019/2019
Data nast. bad. techn.	12-09-2025
Nadwozie	hatchback 5/5
Lakier	czerwony/METALIK
Skrzynia biegów	manualna

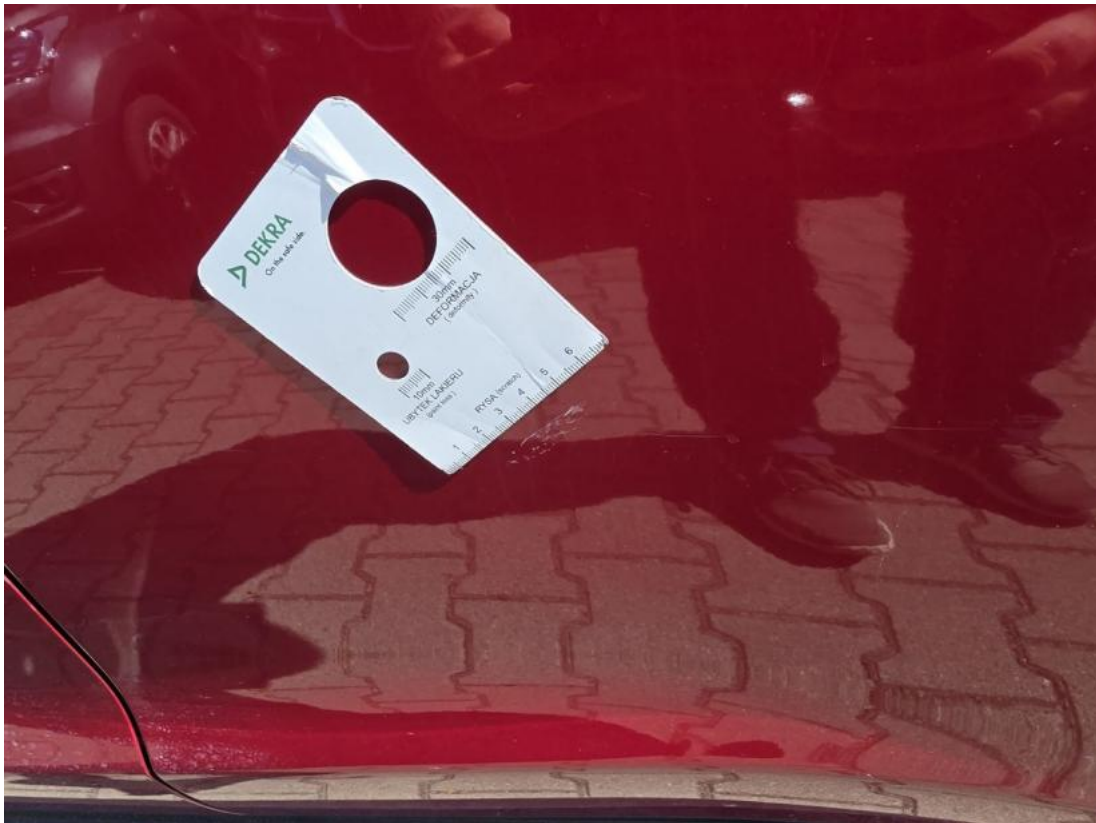
Fot. 81
Drzwi tylne L - Rysa/odprysk 2

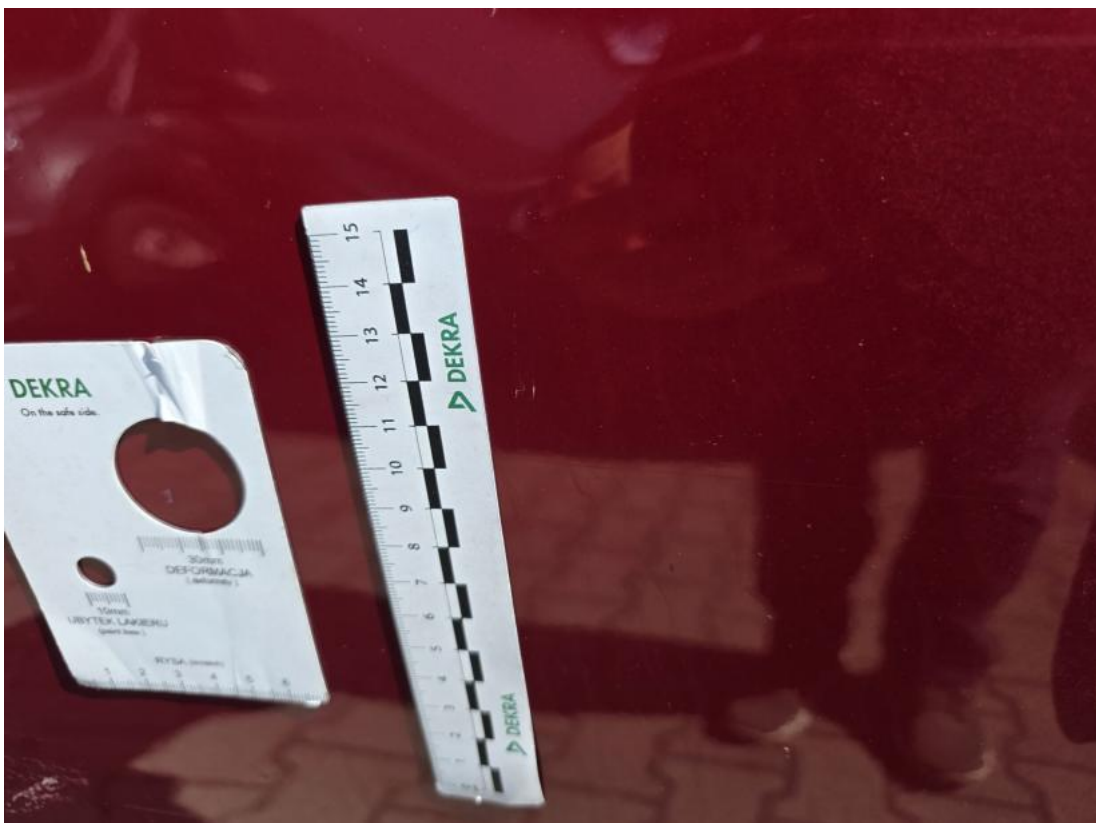
Fot. 82
Drzwi tylne L() - Rysa/odprysk 3

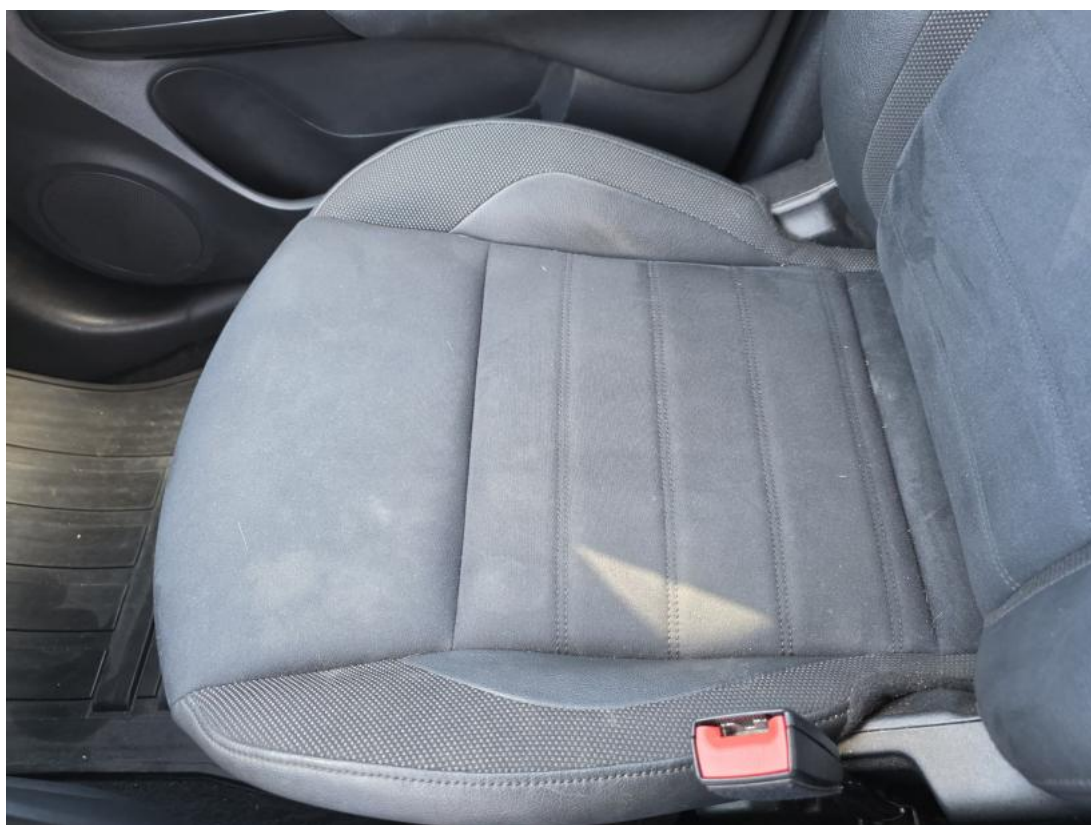
Fot. 86
Fotel prz. praw. - Inne 1

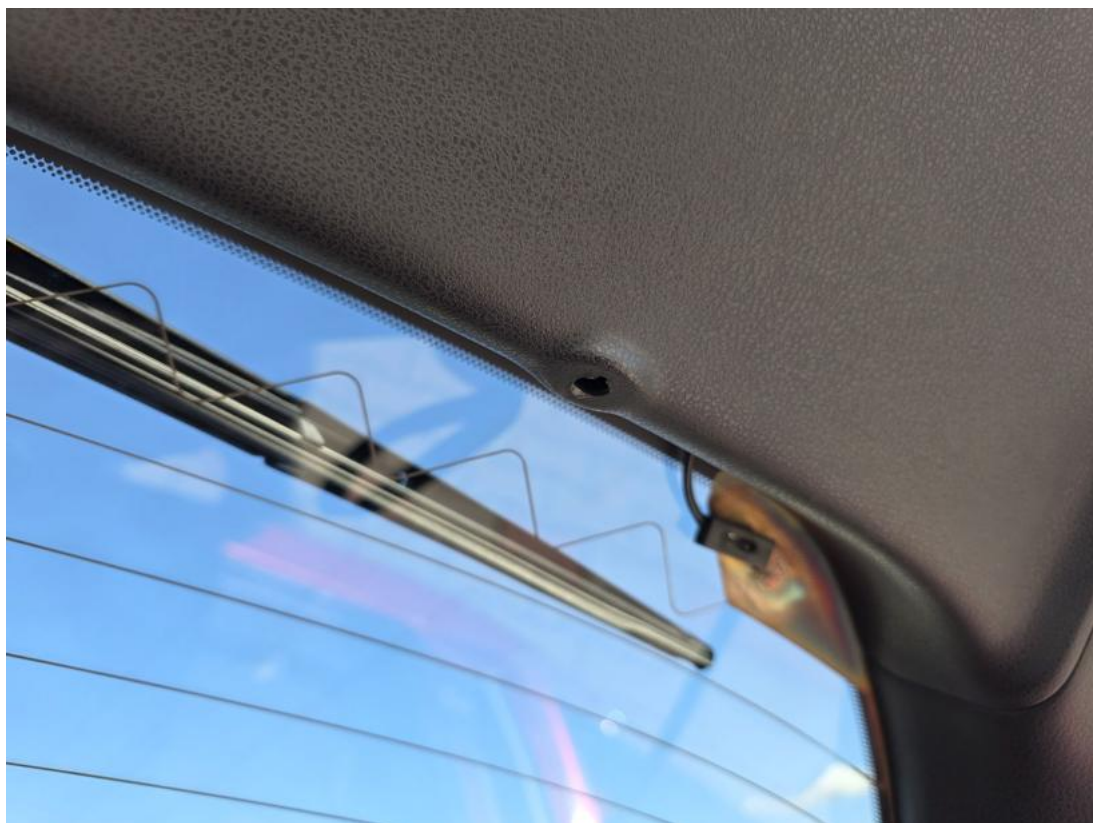
Fot. 87

Wykładzina pokrywy tylnej - Inne 1

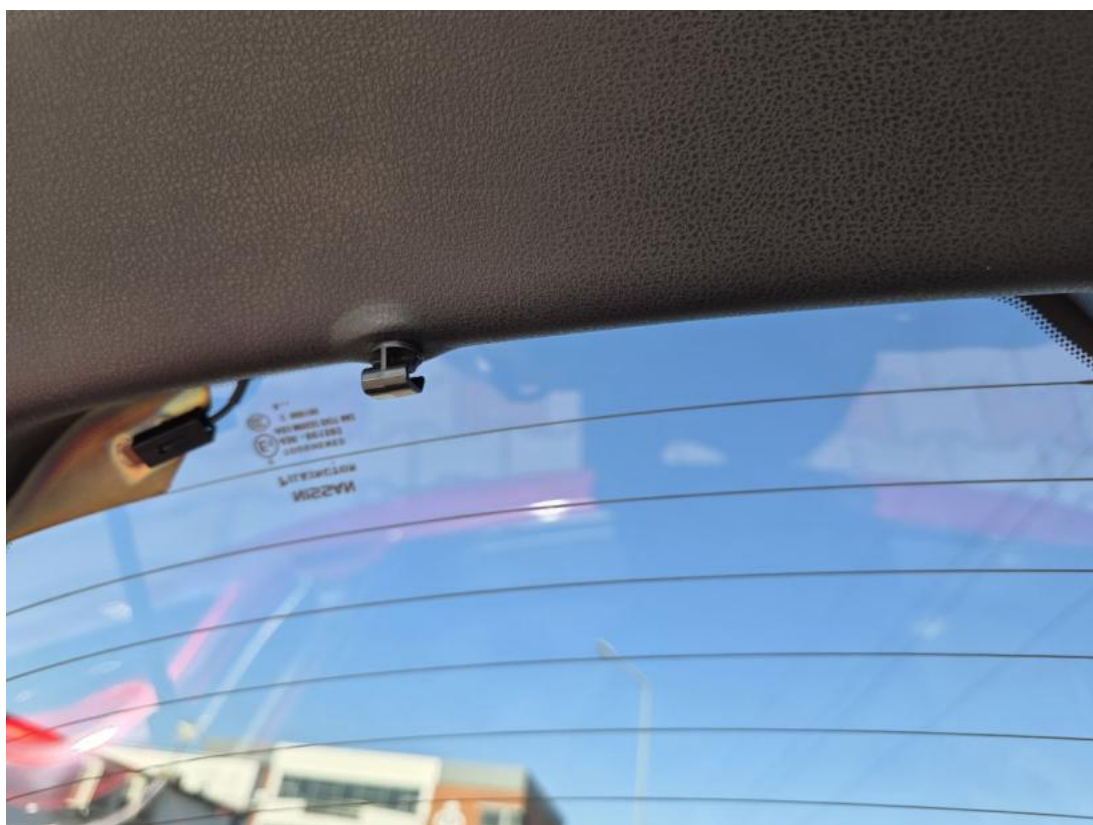
Fot. 88

Wykładzina pokrywy tylnej - Inne 2
