## Raport z oględzin pojazdu

Numer raportu	218735/3/26-11401	Data raportu	20-03-2026
Rzeczoznawcy	inż. Kamil Zaręba (WSP) mgr inż. Przemysław Ostap	Data oględzin	18-03-2026
Nr zlecenia	PCM(DZS)/GDA/11618/26/02/12	Miejsce oględzin	MASTER1 POZNAŃ/KOMORNIKI, PLAT...

Numer identyfikacyjny (VIN)	<b>ZFA3120000JC82211</b>
Marka, model	FIAT 500 15-24
Typ, wersja	500 1.2 Lounge EU6d
Numer rejestracyjny	PY31980
Silnik (rodz./poj./moc)	benz./1242 ccm/51 kW
Stan licznika	86 052 km
Data 1. rej./rok prod.	13-11-2019/2019
Data nast. bad. techn.	30-12-2026
Nadwozie	hatchback 3/4
Lakier	niebieski/METALIK
Skrzynia biegów	manualna

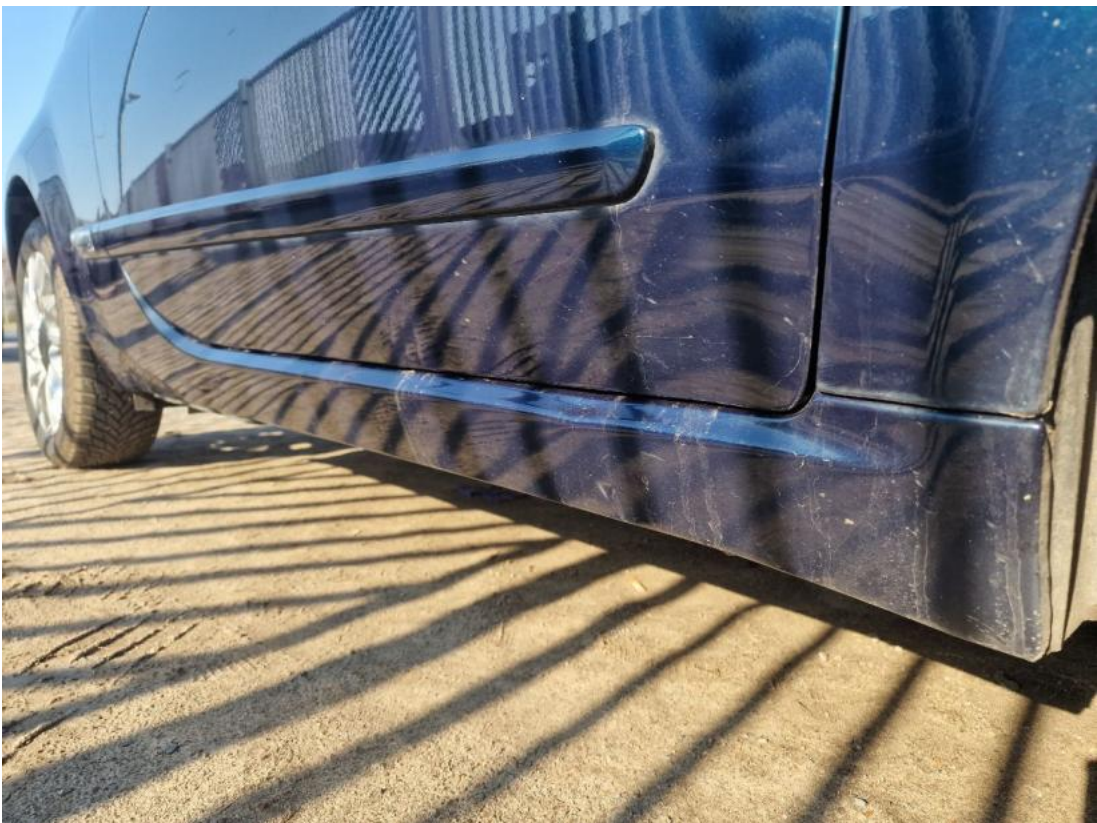
**Fot. 4**  
Próg prawy (widok od przodu)

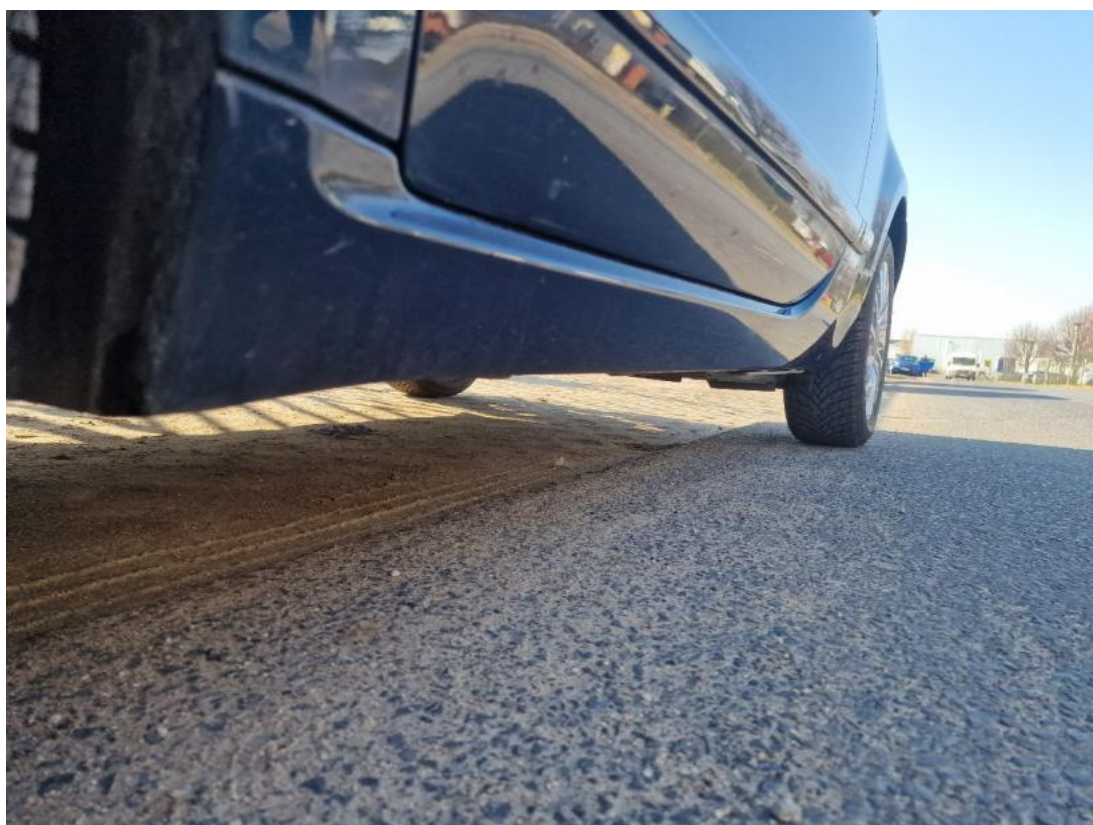
**Fot. 12**  
Próg lewy (widok od przodu)

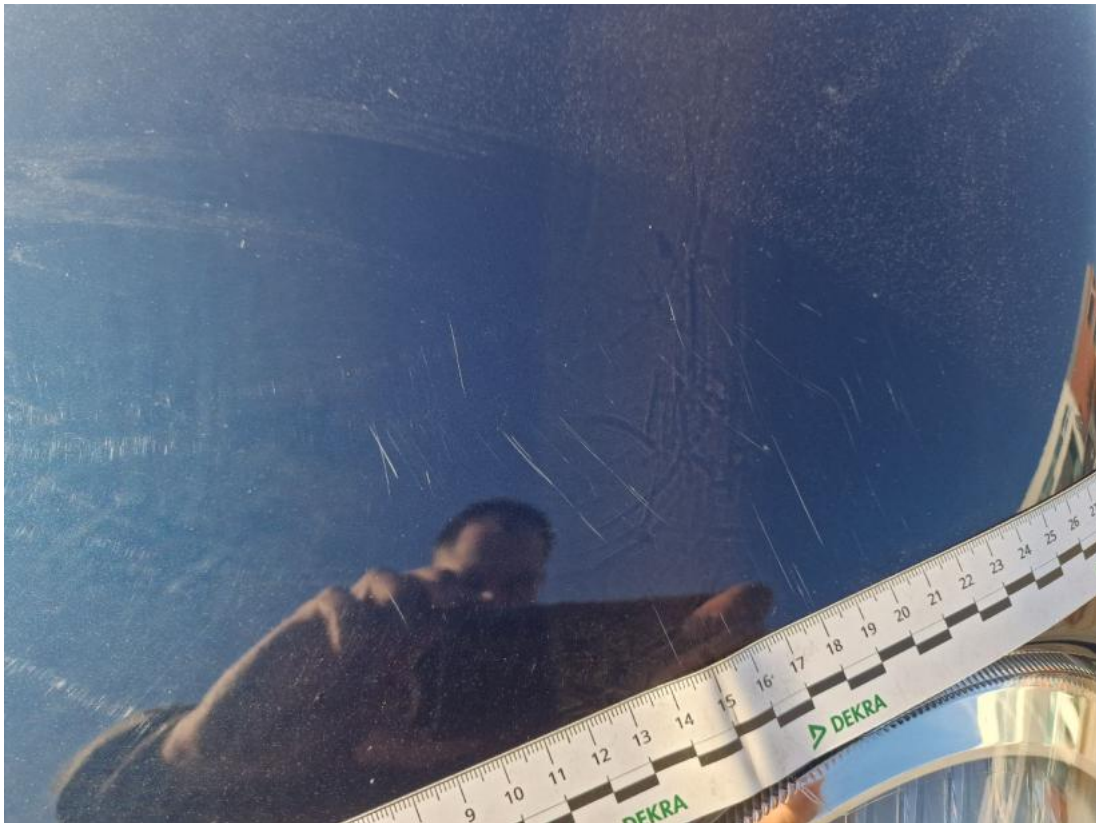
**Fot. 37**  
Pokrywa komory silnika - Rysa/odprysk 1

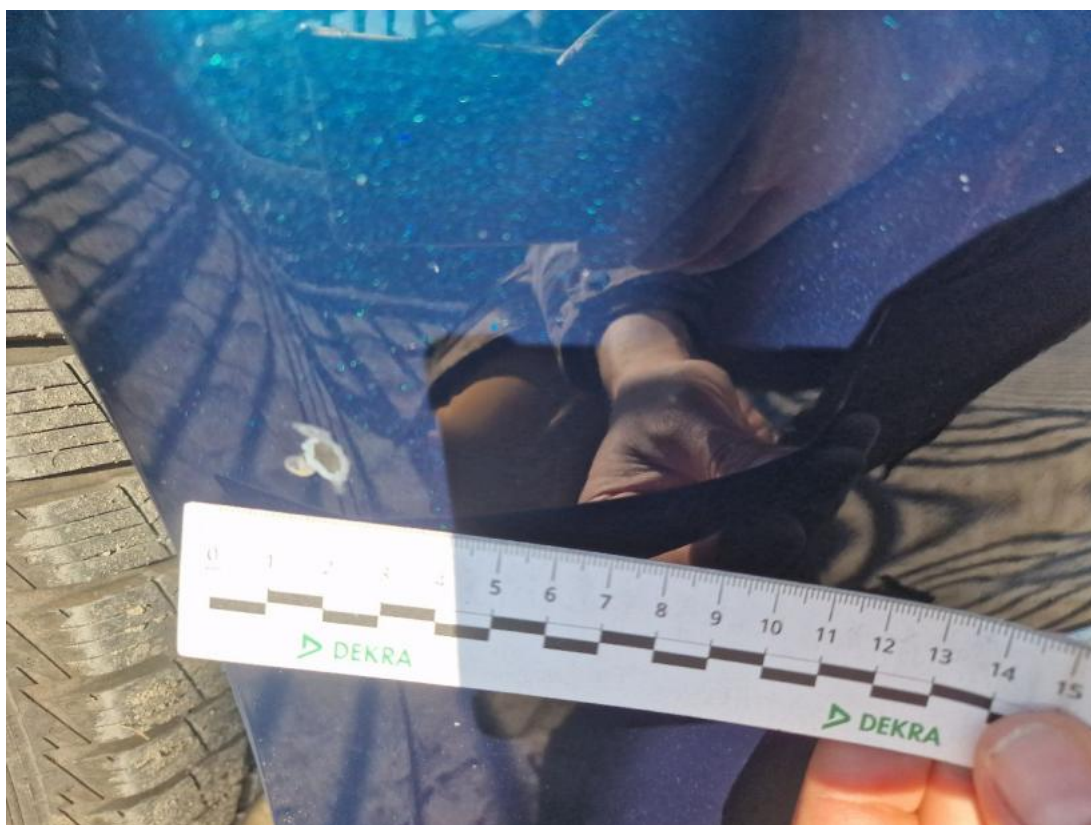
**Fot. 39**  
Zderzak - Rysa/odprysk 1

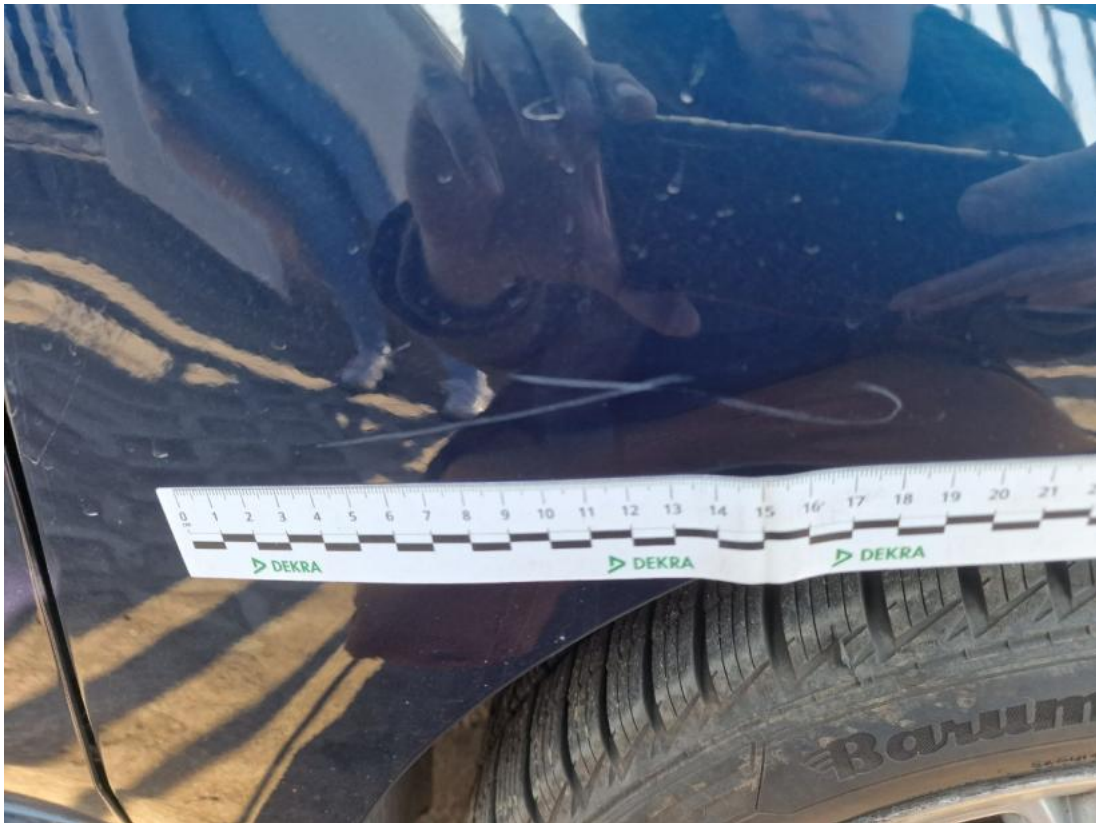
**Fot. 41**  
Błotnik przedni P - Rysa/odprysk 1

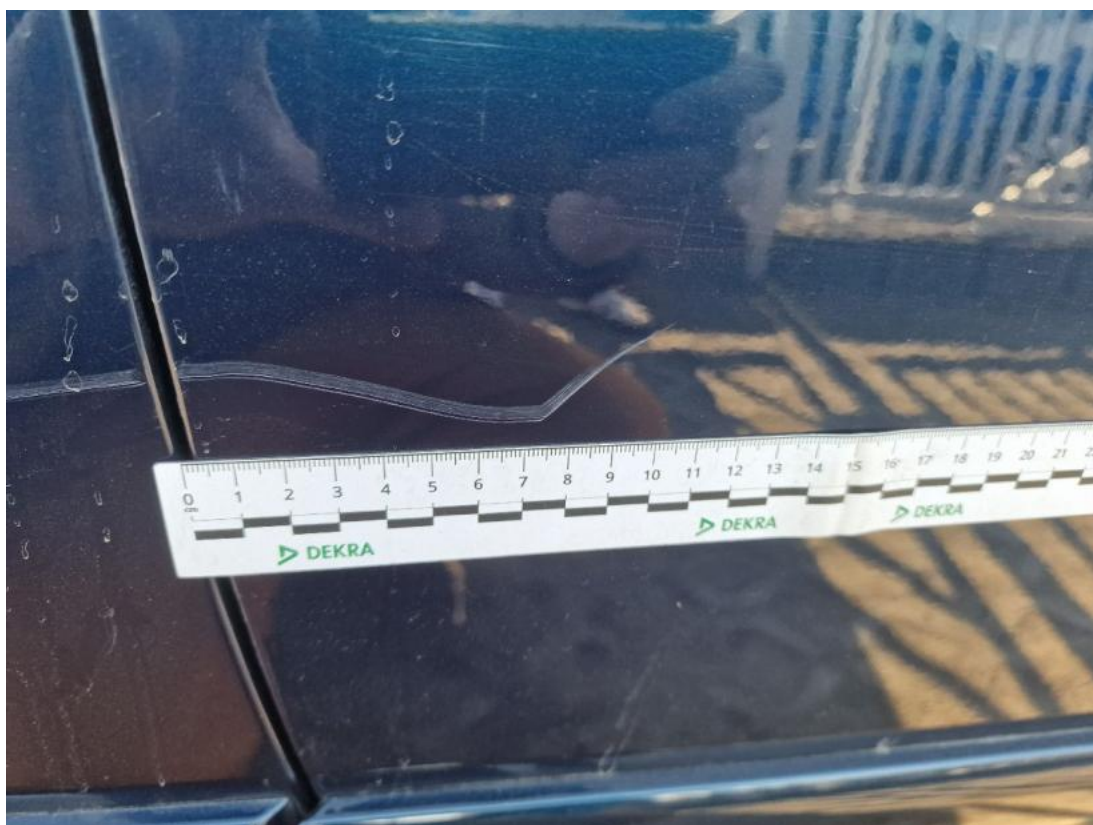
**Fot. 43**

Drzwi przednie P - Rysa/odprysk 1

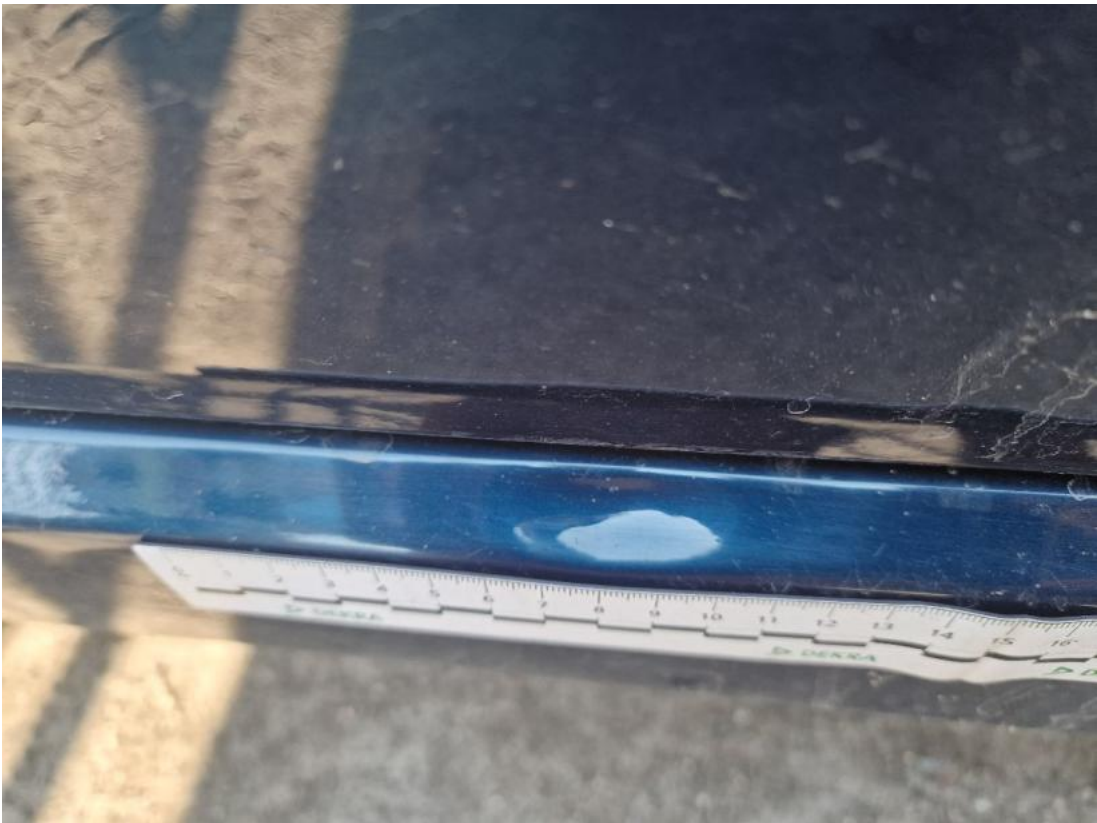
**Fot. 45**

Próg P - Wgniecenie/odkształcenie 1

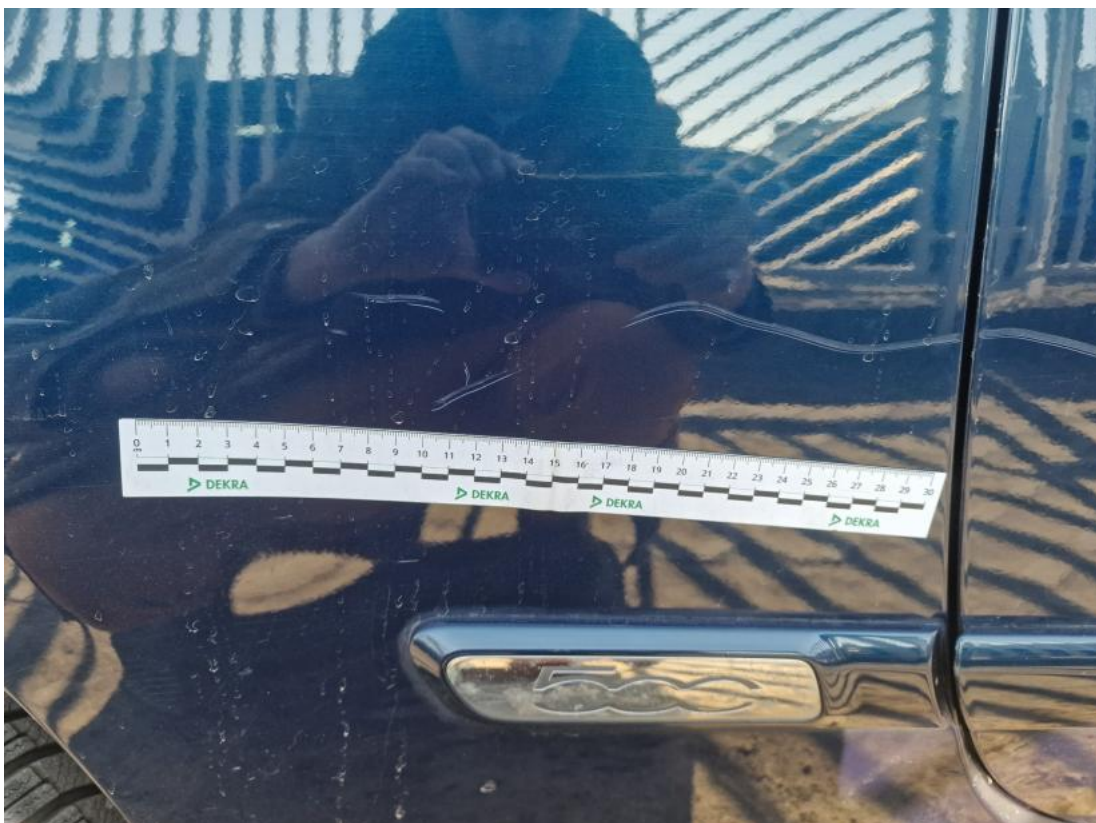
**Fot. 48**

Błotnik tylny P / Ściana boczna P - Rysa/odprysk 1

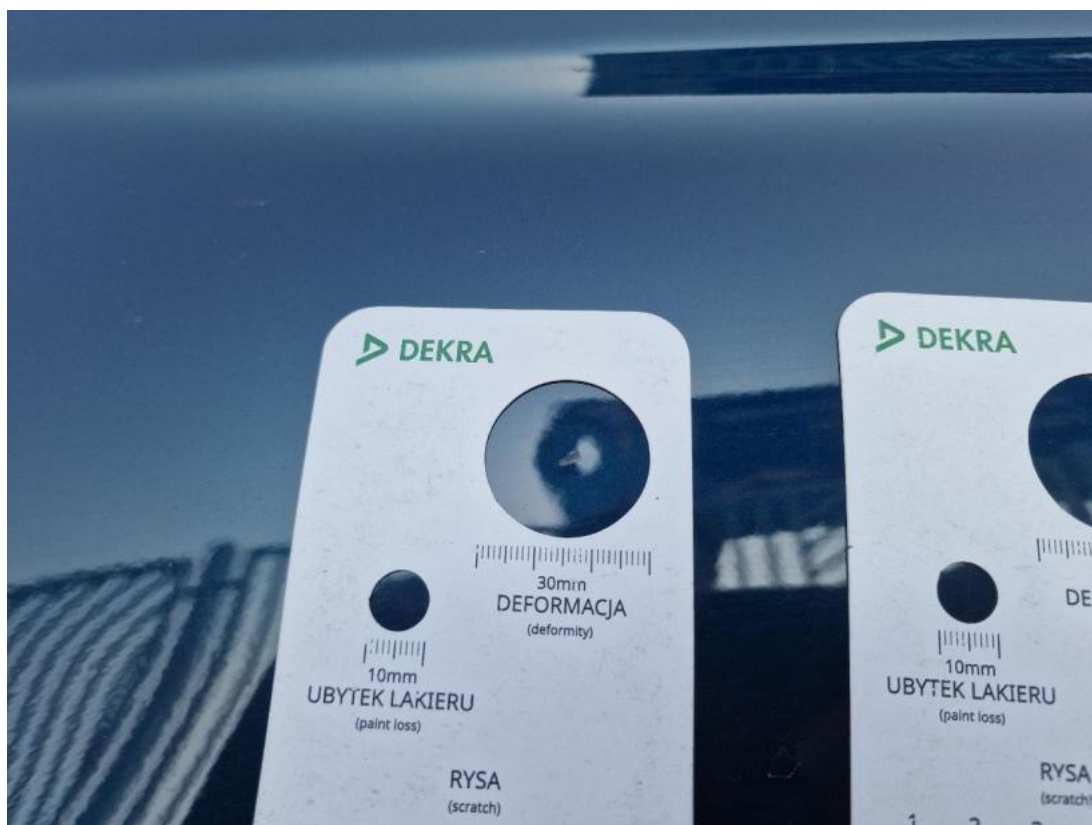
**Fot. 49**

Błotnik tylny P / Ściana boczna P - Wgniecenie/odkształcenie 1

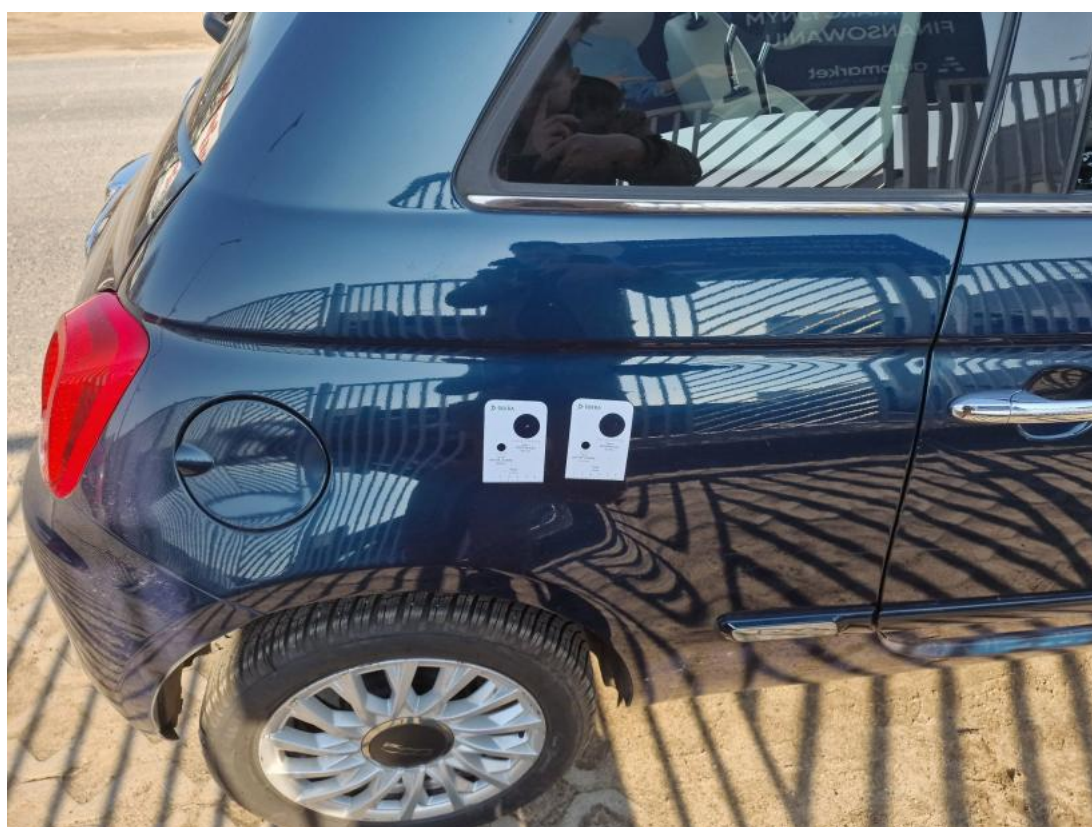
**Fot. 50**

Błotnik tylny P / Ściana boczna P - Wgniecenie/odkształcenie 2

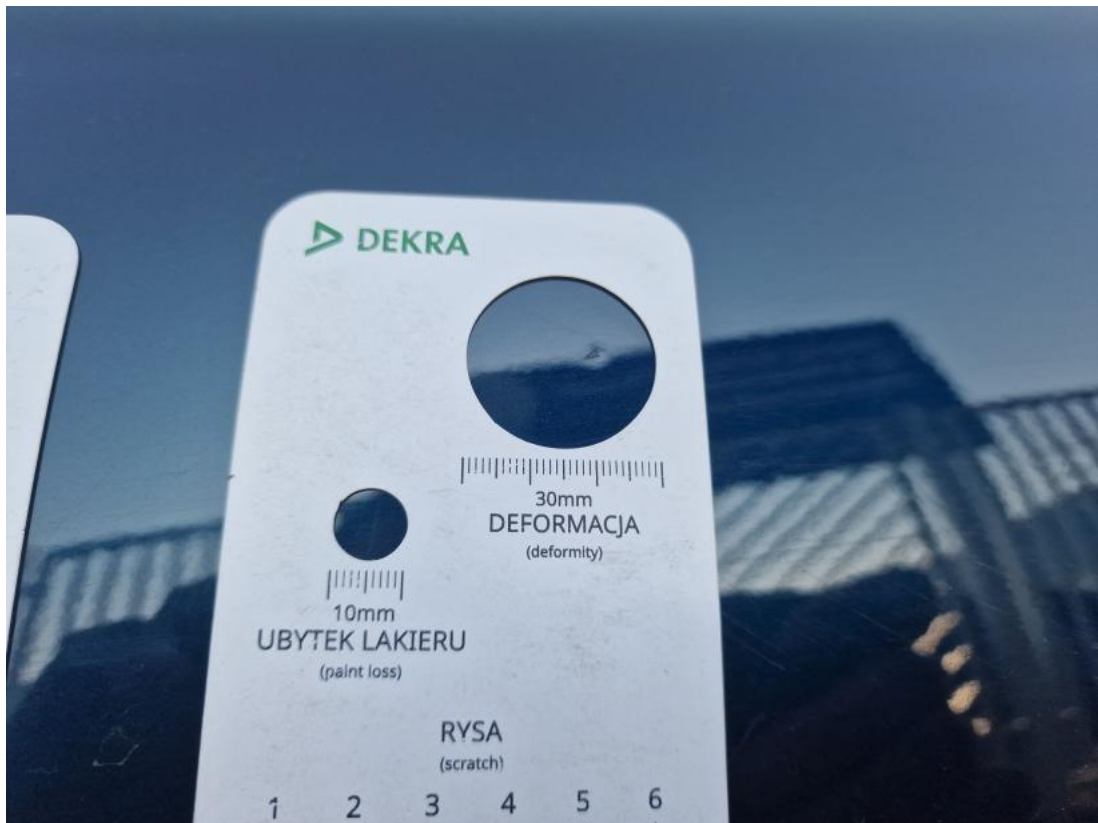
**Fot. 51**

Błotnik tylny P / Ściana boczna P() - Wgniecenie/odkształcenie 3

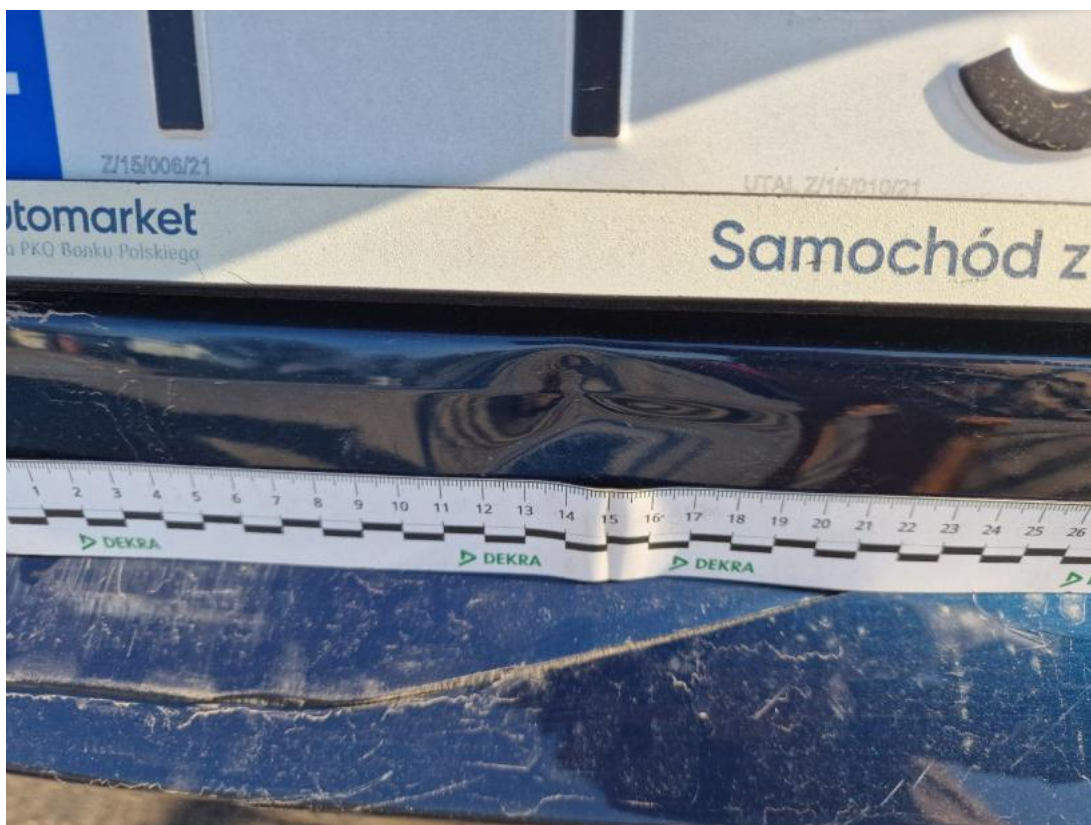
**Fot. 53**  
Pokrywy bagażnika - Wgniecenie/odkształcenie 1

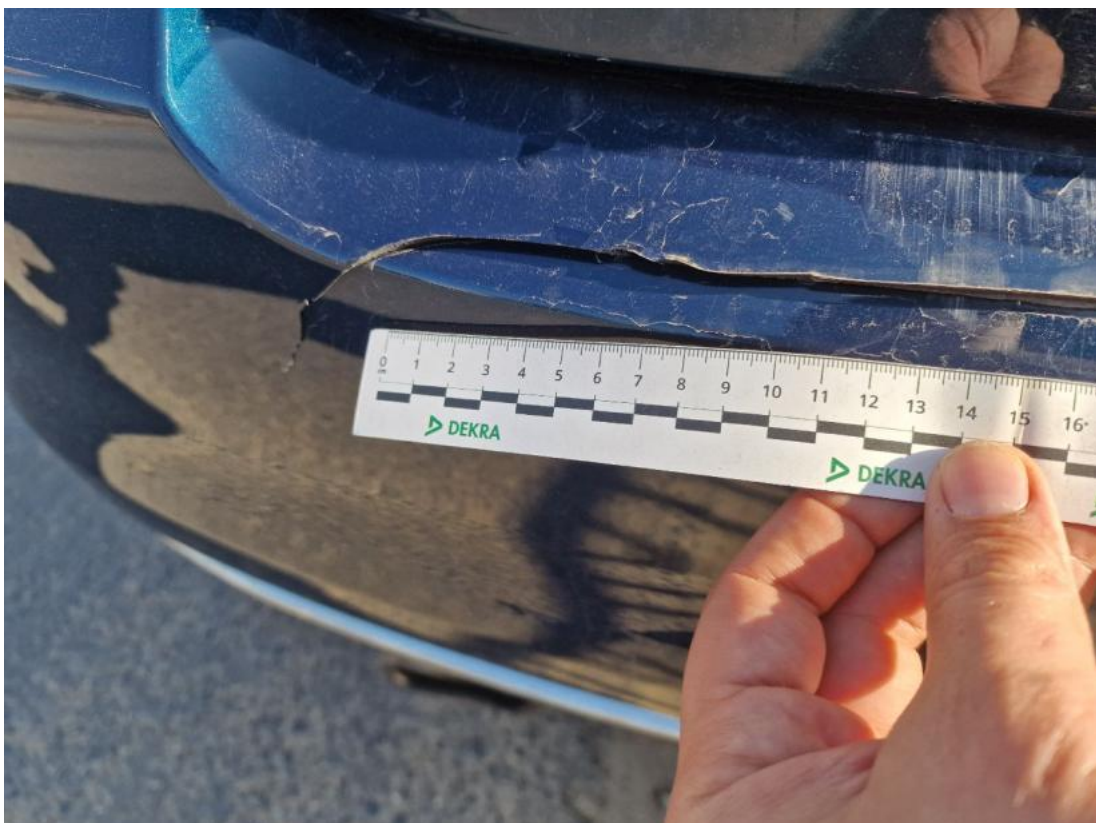
**Fot. 56**

Zderzak tylny - Pęknięcie/rozerwanie 1

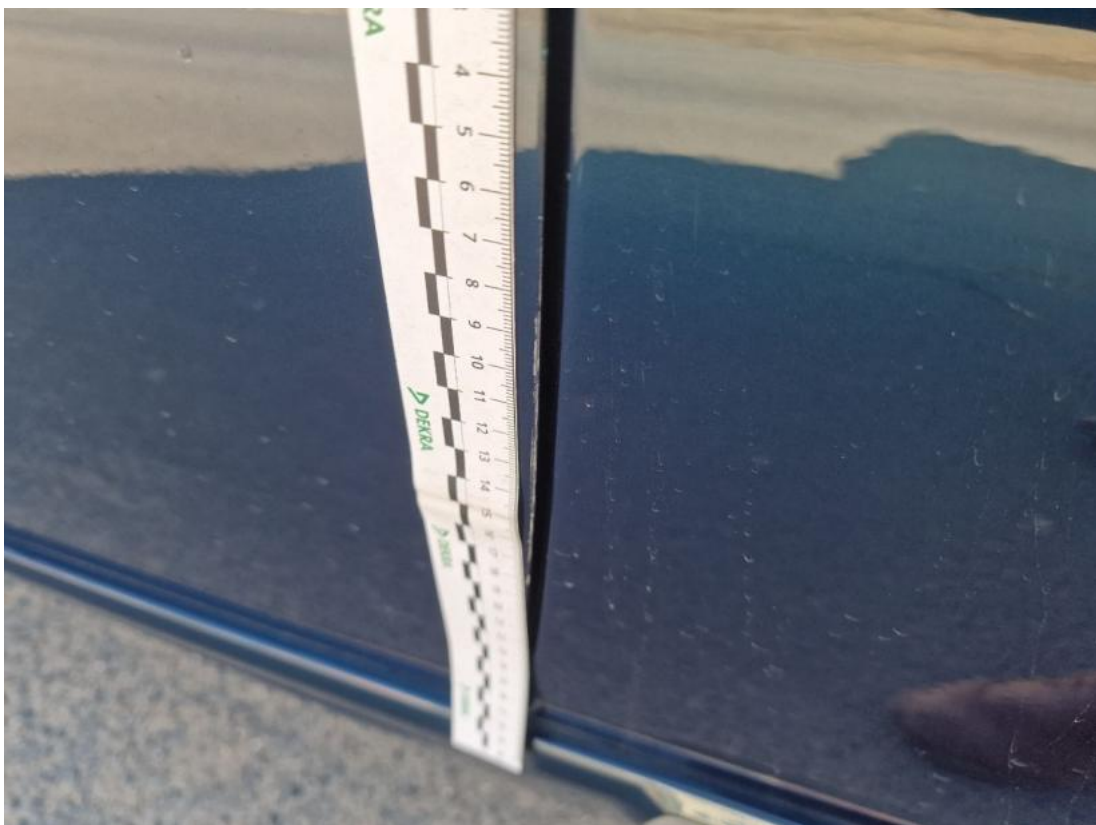
**Fot. 58**

Drzwi przed L - Rysa/odprysk 1

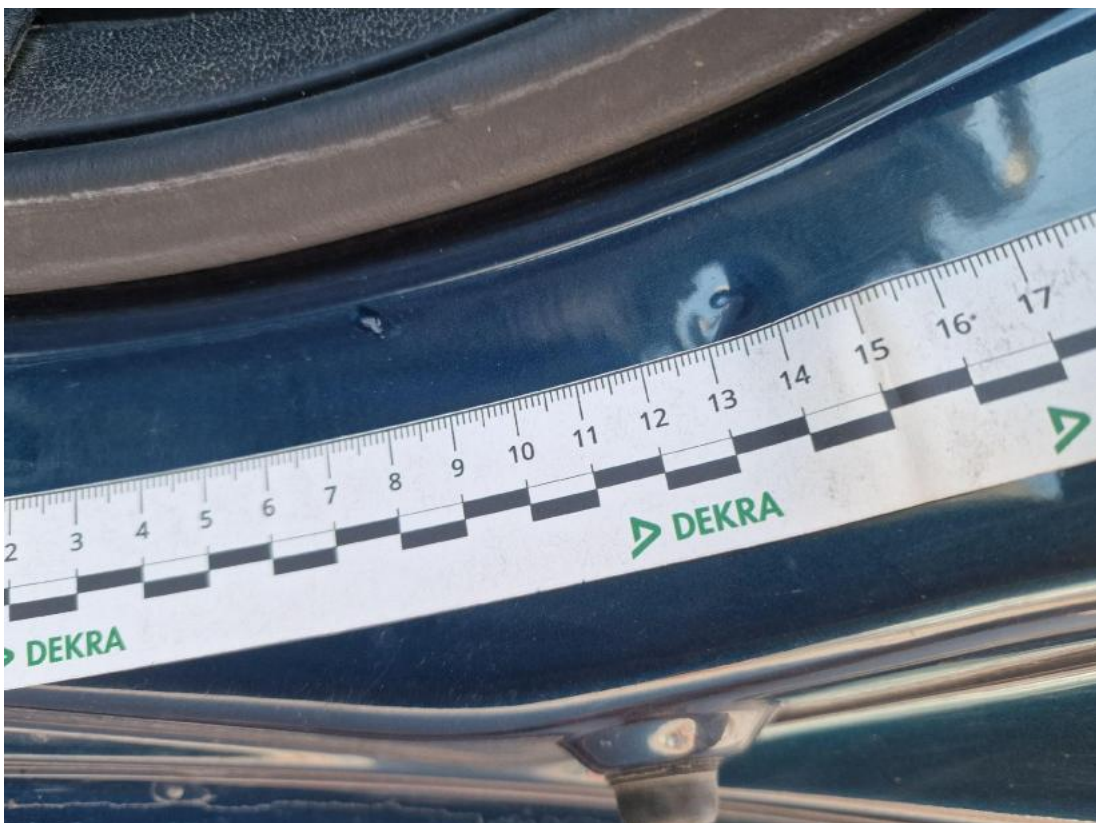
**Fot. 60**

Próg L - Wgniecenie/odkształcenie 1
