Raport z oględzin pojazdu

Numer raportu	09675/2/26-15201	Data raportu	05-02-2026
Rzeczoznawcy	Grzegorz Janulewicz mgr inż. Paweł Barszcz (WSP)	Data oględzin	04-02-2026
Nr zlecenia	PCM(DZS)/GDA/07761/26/01/29	Miejsce oględzin	MM CARS WROCŁAW PZS, WYŚCIGO...

Numer identyfikacyjny (VIN)	WVWZZZ3CZKE103483
Marka, model	VOLKSWAGEN Passat Varian...
Typ, wersja	Passat 2.0 TDI SCR Trendline
Numer rejestracyjny	WD5105T
Silnik (rodz./poj./moc)	diesel/1968 ccm/110 kW
Stan licznika	217 688 km
Data 1. rej./rok prod.	07-10-2019/2019
Data nast. bad. techn.	26-03-2026
Nadwozie	KOM 5/5
Lakier	czarny/2-warstwowy metalizowany
Skrzynia biegów	manualna

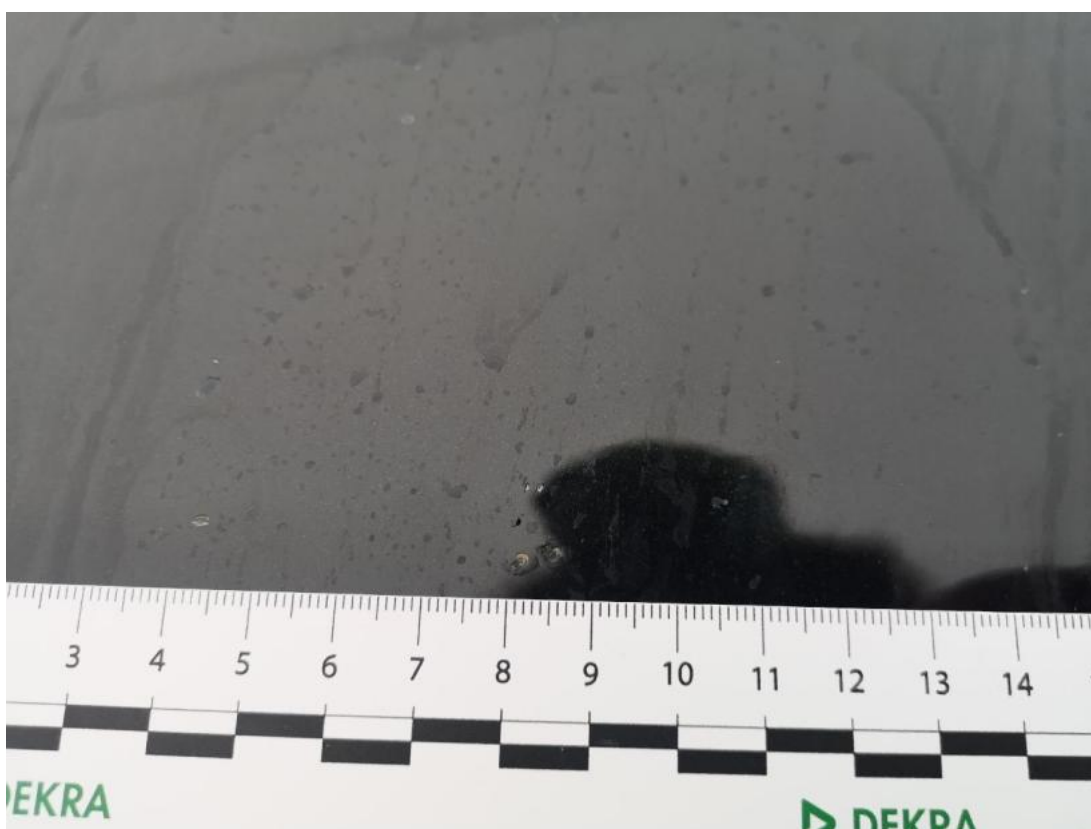
Fot. 42

Pokrywa komory silnika - Rysa/odprysk 1

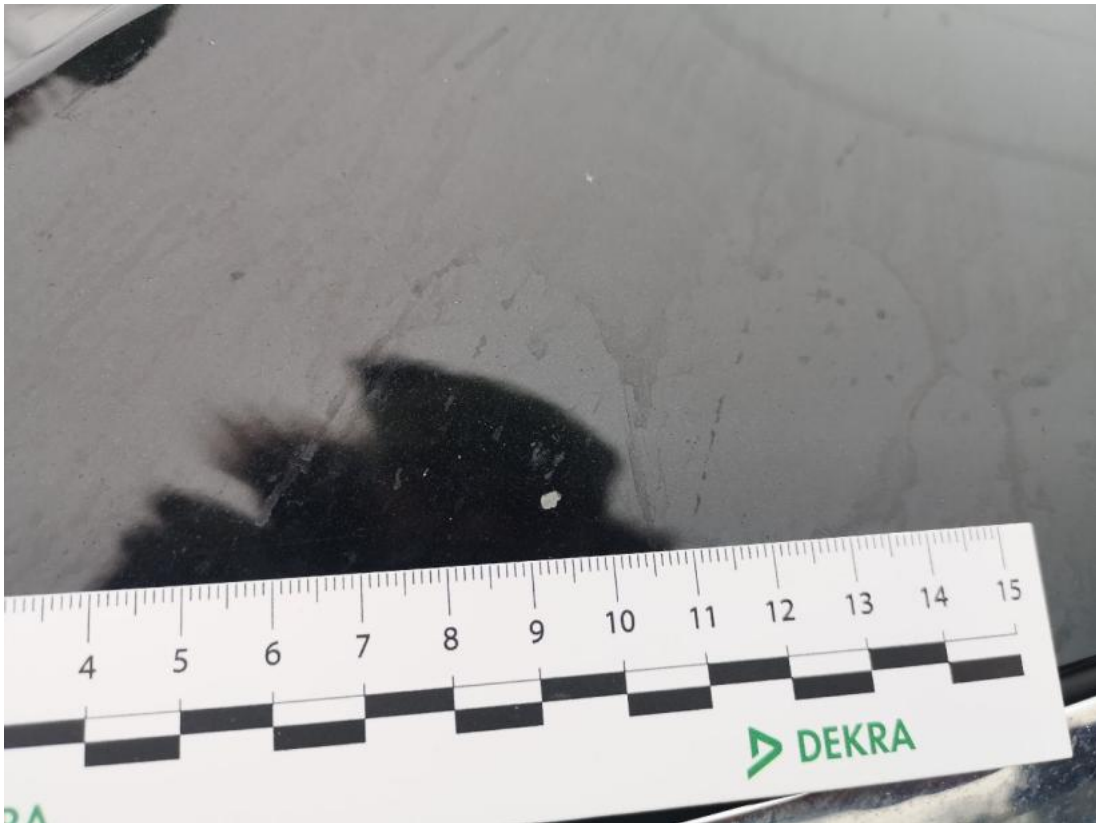
Fot. 43

Pokrywa komory silnika - Rysa/odprysk 2

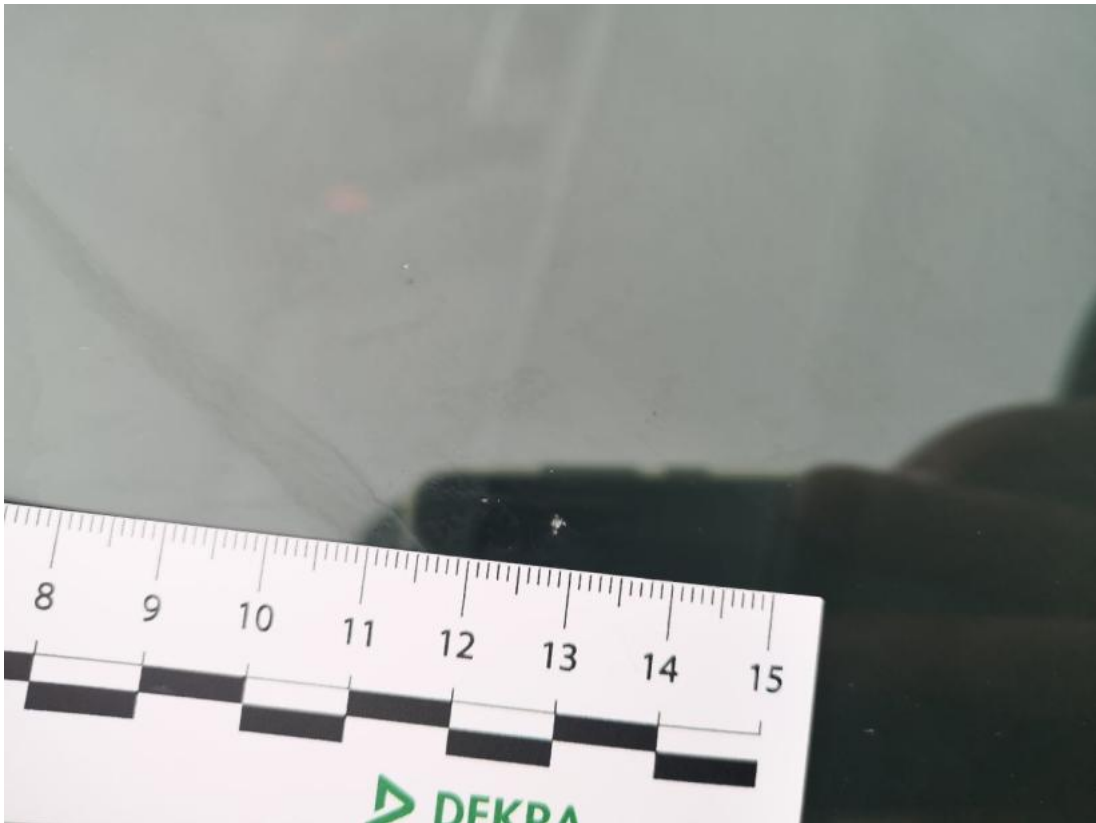
Fot. 45

Szyba czołowa - Rysa/odprysk 1

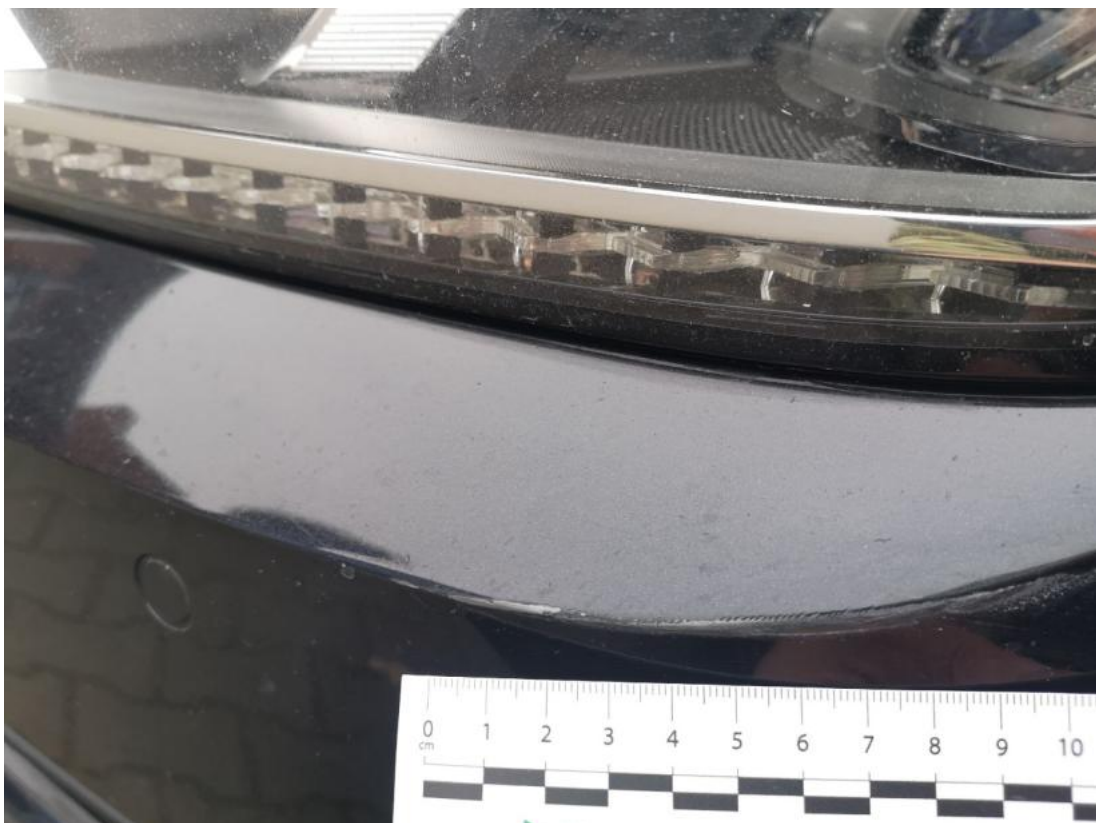
Fot. 48
Zderzak - Rysa/odprysk 1

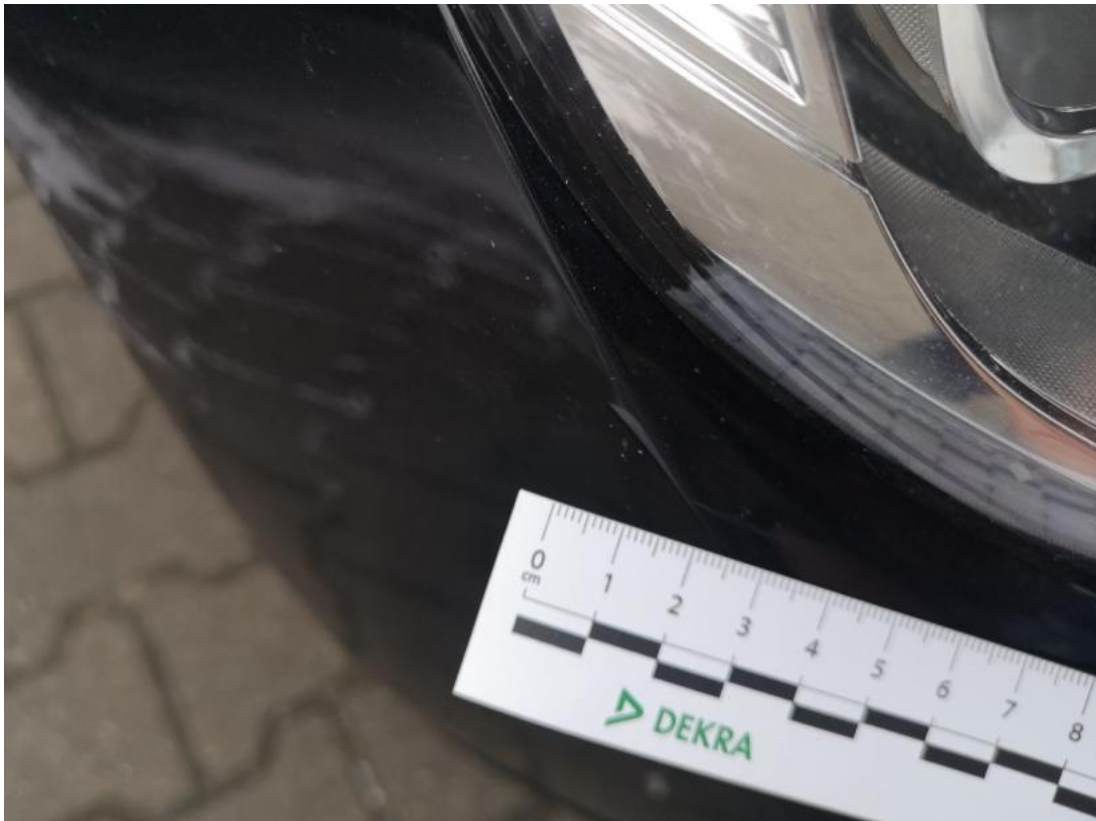
Fot. 49
Zderzak - Rysa/odprysk 2

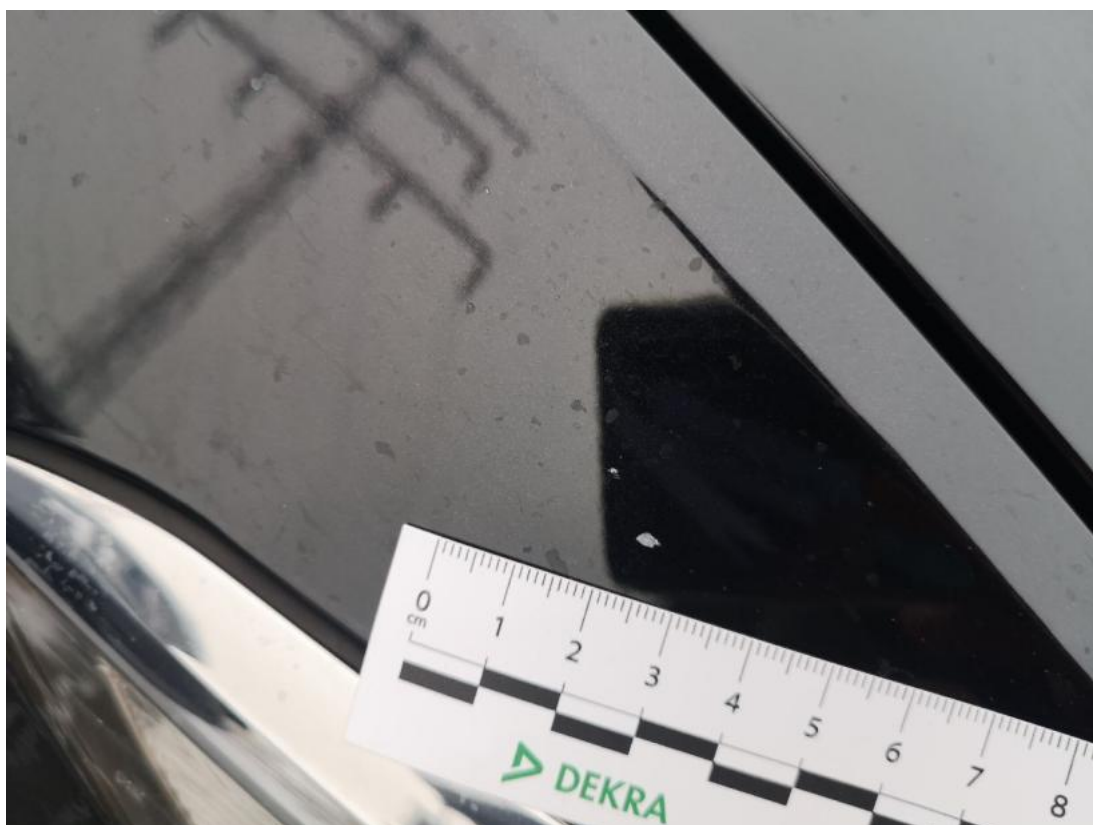
Fot. 52

Błotnik przedni P - Rysa/odprysk 1

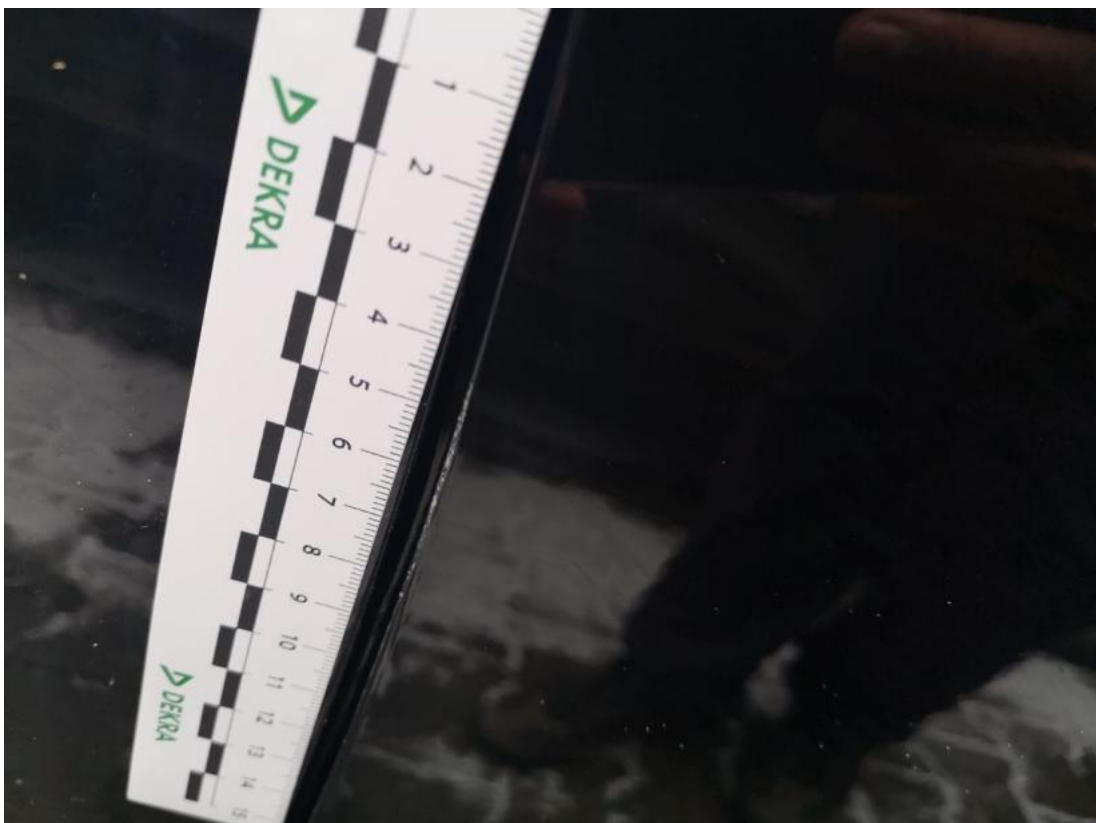
Fot. 54

Drzwi przednie P - Rysa/odprysk 1

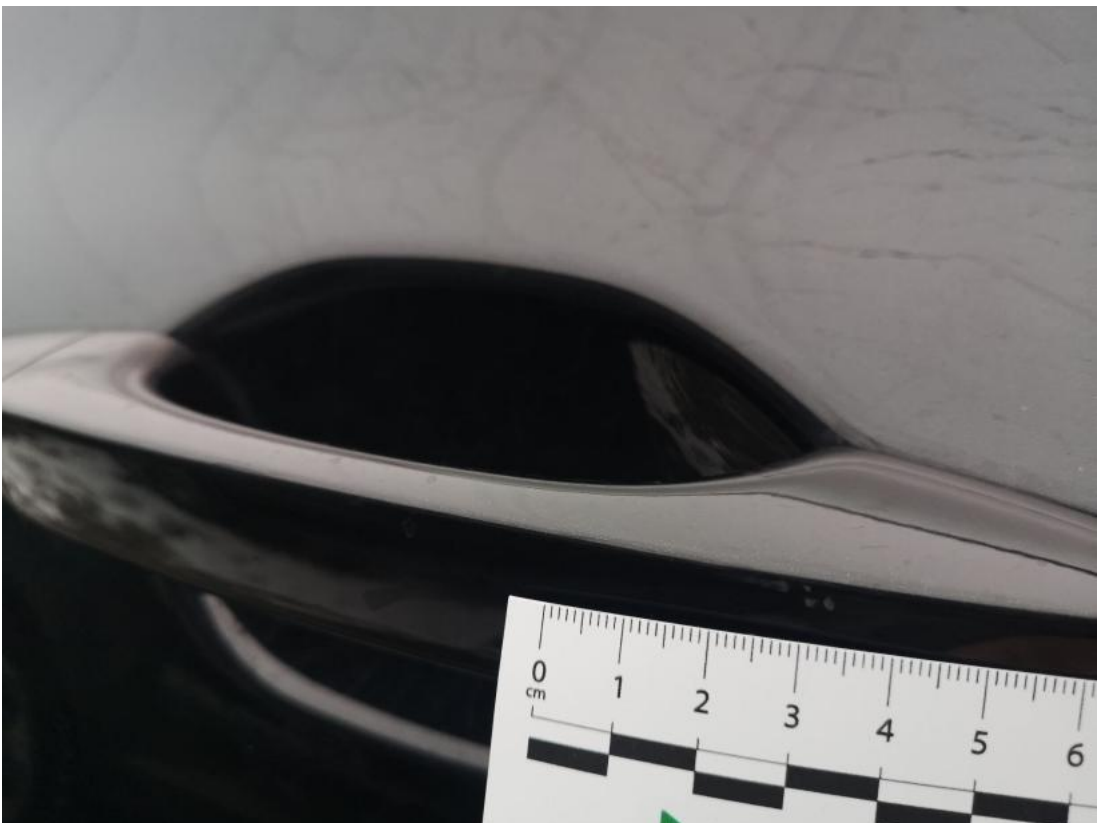
Fot. 58

Klamka drzwi prz P - Rysa/odprysk 1

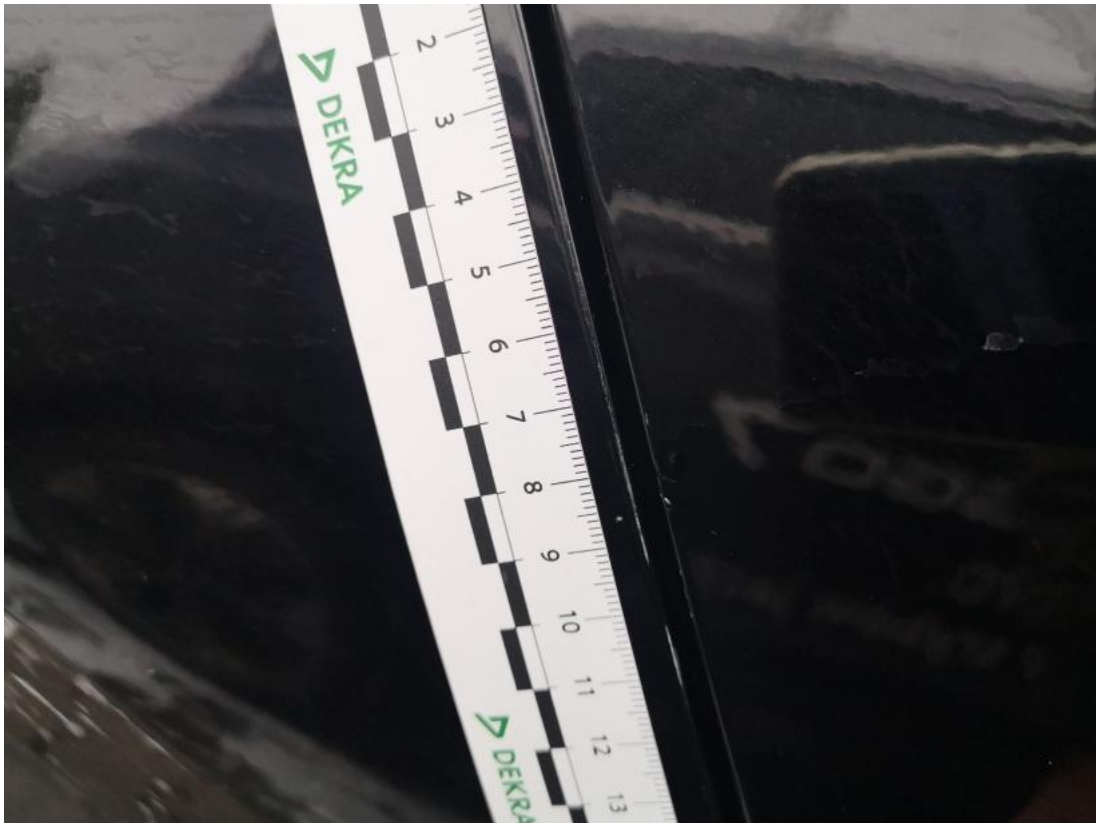
Fot. 63

Błotnik tylny P / Ściana boczna P - Rysa/odprysk 1

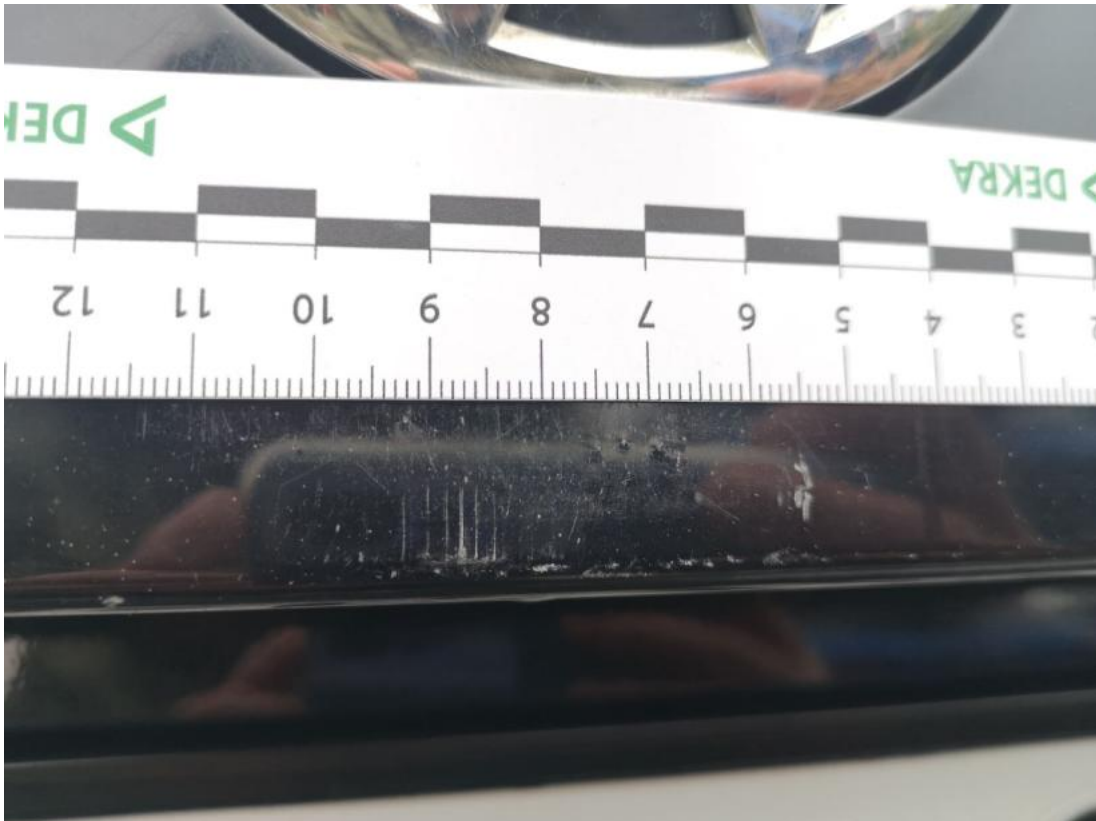
Fot. 65

Pokrywy bagażnika - Rysa/odprysk 1

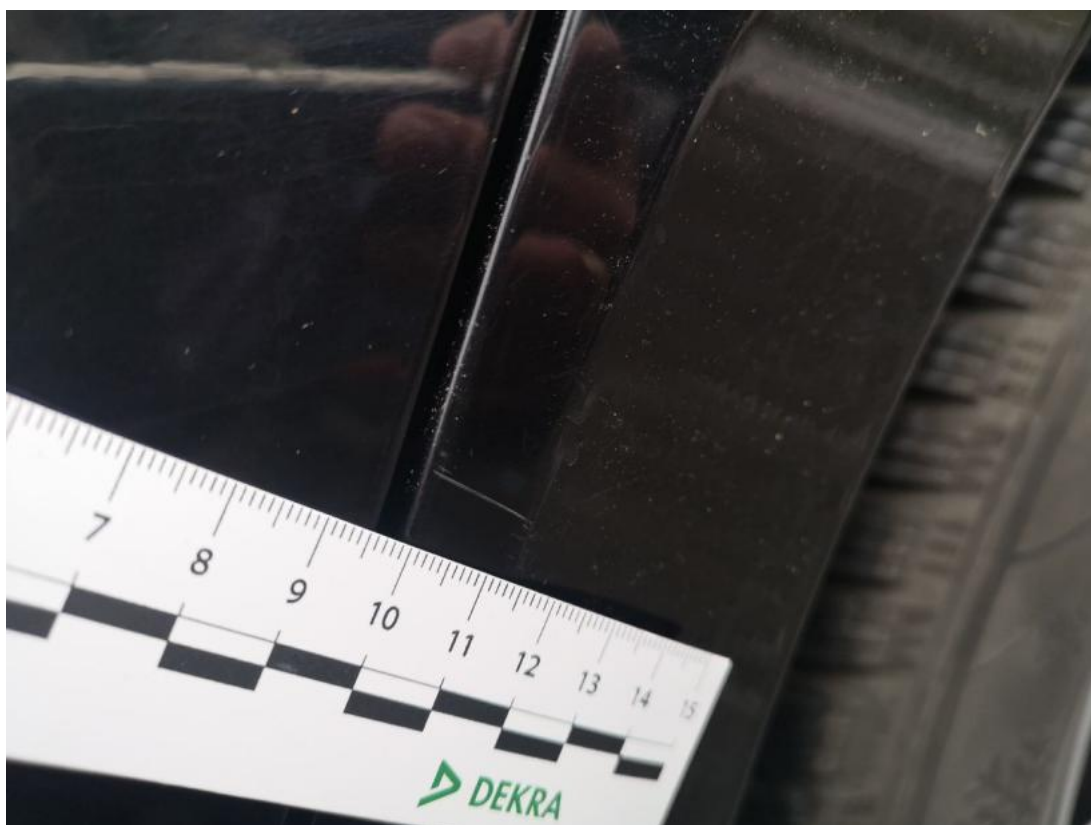
Fot. 74

Błotnik tylny L / Ściana boczna L - Rysa/odprysk 2

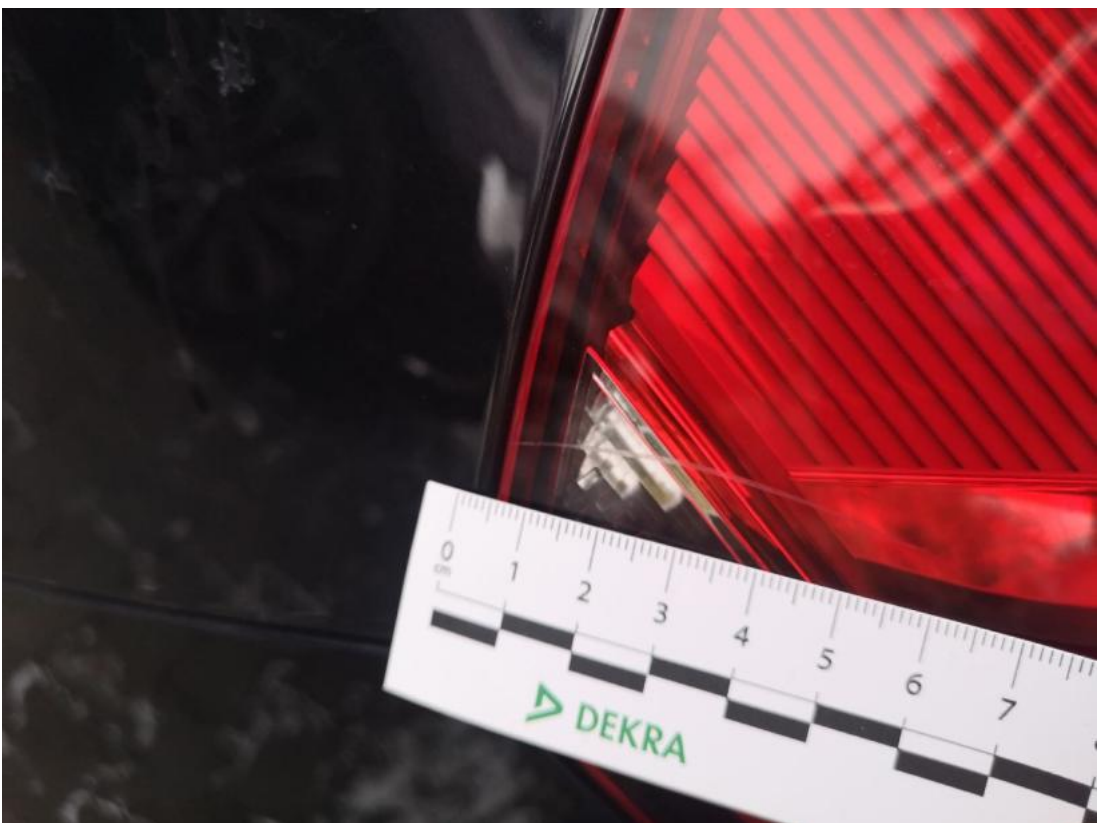
Fot. 76

Lampa tylna zew L - Rysa/odprysk 1

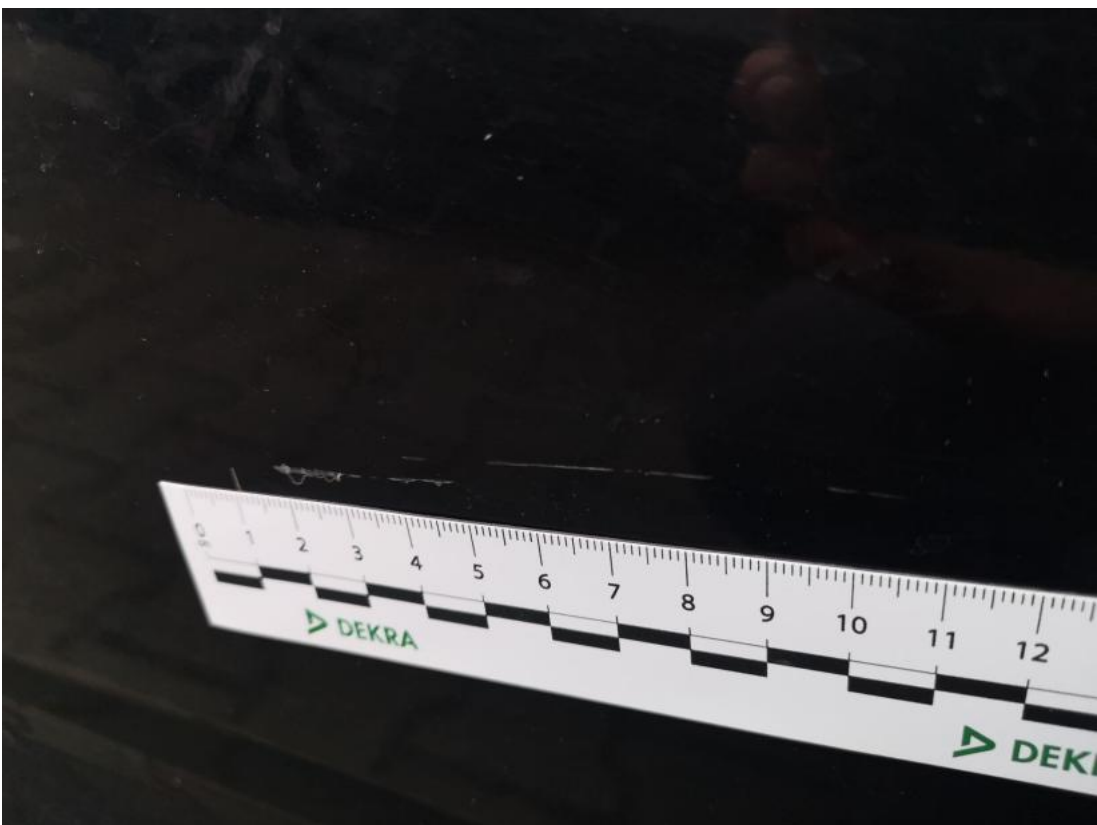
Fot. 78

Drzwi przed L - Rysa/odprysk 1

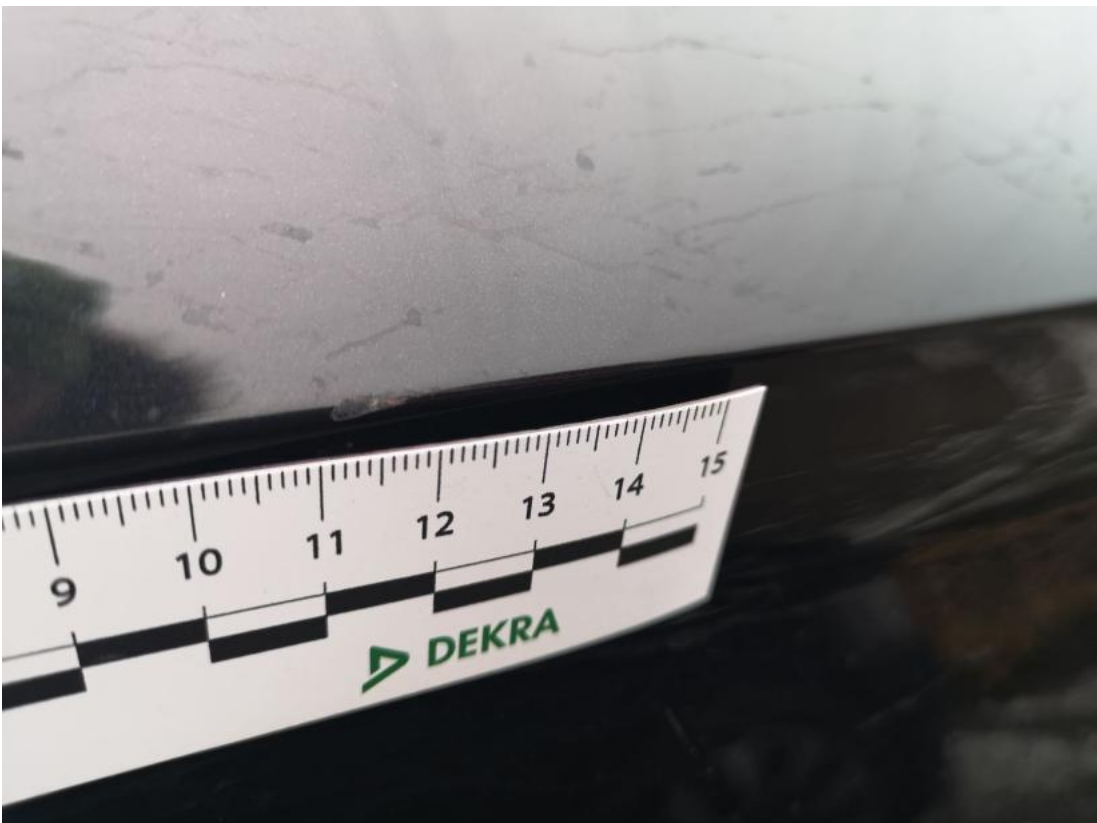
Fot. 80

Drzwi tylne L - Rysa/odprysk 1

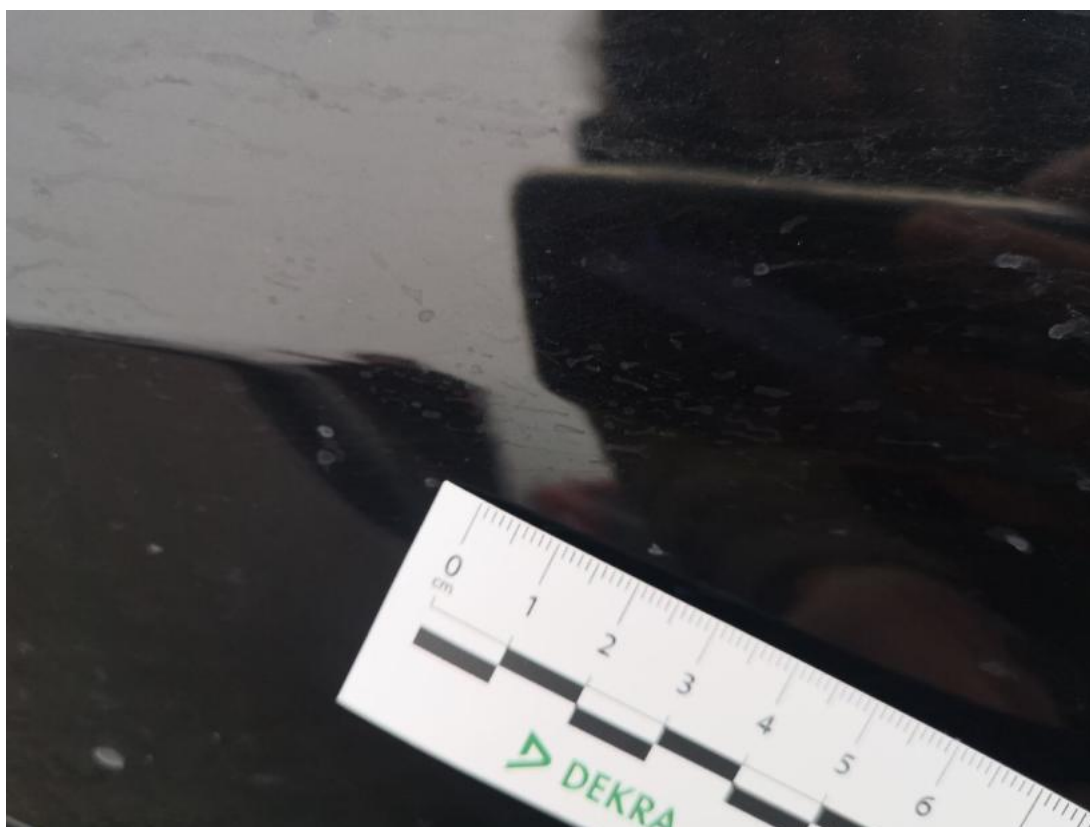
Fot. 82

Błotnik przedni L - Rysa/odprysk 1

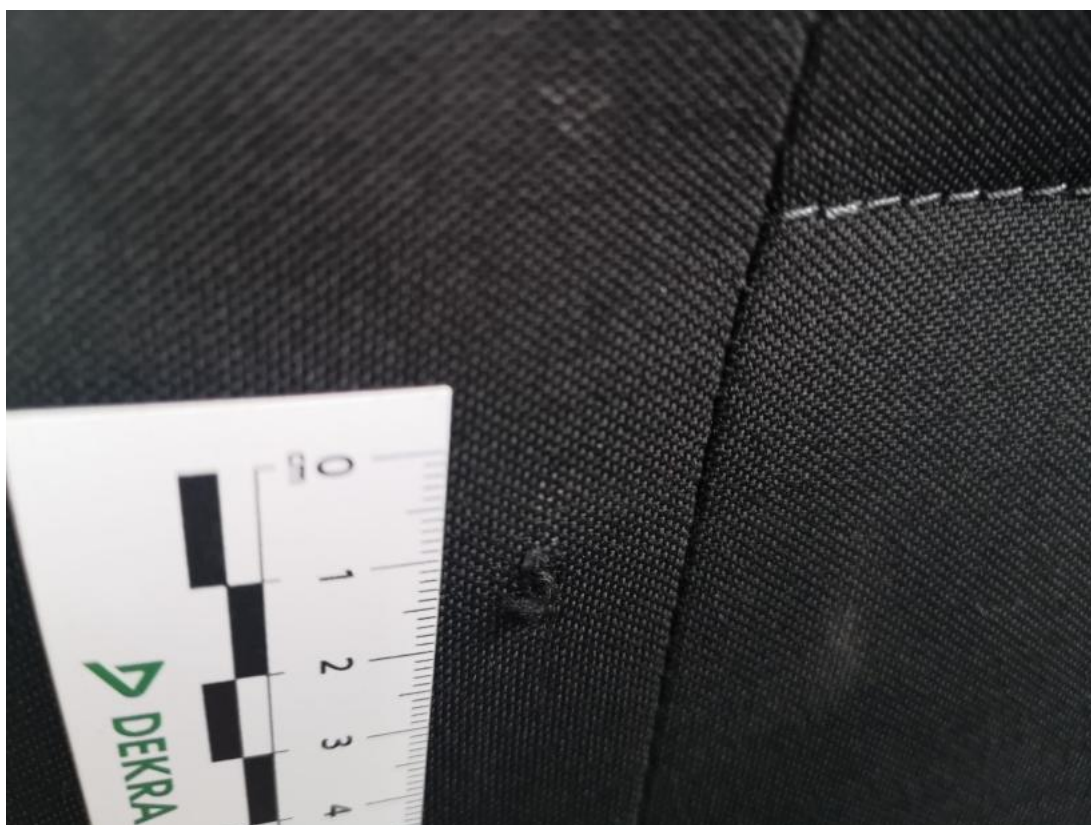
Fot. 84

Fotel prz. praw. - Inne 1

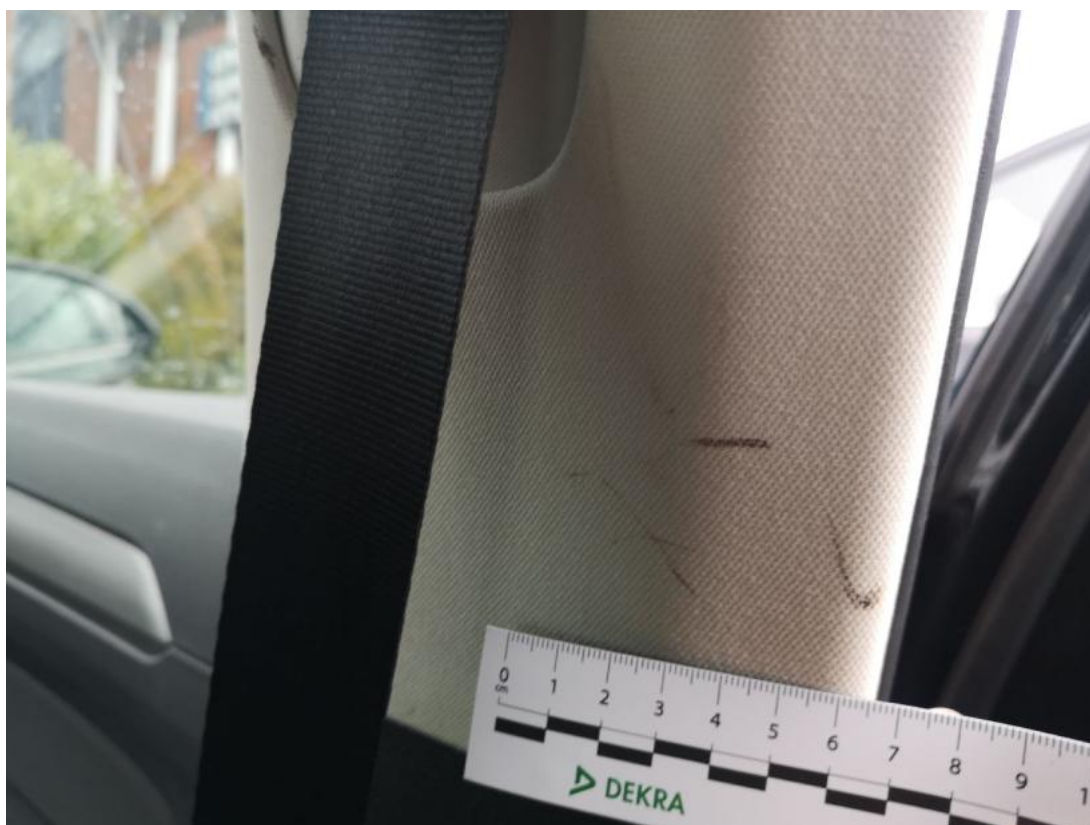
Fot. 88
Podsufitka - Inne 2
