Raport z oględzin pojazdu

Numer raportu	05764/5/25-15201	Data raportu	30-05-2025
Rzeczoznawcy	Krzysztof Kalbarczyk mgr inż. Paweł Barszcz (NEW)	Data oględzin	27-05-2025
Nr zlecenia	PCM(DZS)/GDA/37101/25/05/22		Miejsce oględzin
			AUTOMARKET WOLA, PRYMASA TYSI...

Numer identyfikacyjny (VIN)	WAUZZZF27KN088221
Marka, model	AUDI A6 [C8] 18-23
Typ, wersja	A6 50 TDI mHEV Quattro Spor...
Numer rejestracyjny	WI763JE
Silnik (rodz./poj./moc)	diesel/2967 ccm/210 kW
Stan licznika	220 334 km
Data 1. rej./rok prod.	27-03-2019/2019
Data nast. bad. techn.	25-03-2026
Nadwozie	sedan 4/5
Lakier	srebrny/2-warstwowy metalizowany
Skrzynia biegów	automatyczna

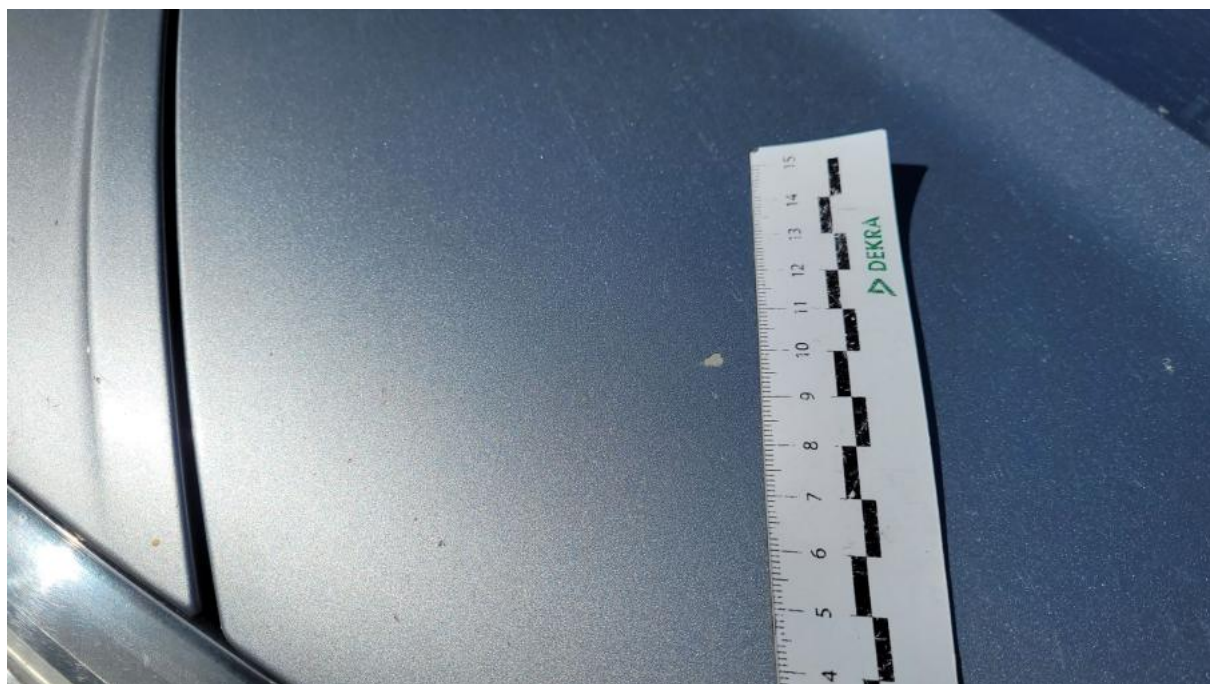
Fot. 34

Pokrywa komory silnika - Rysa/odprysk 1

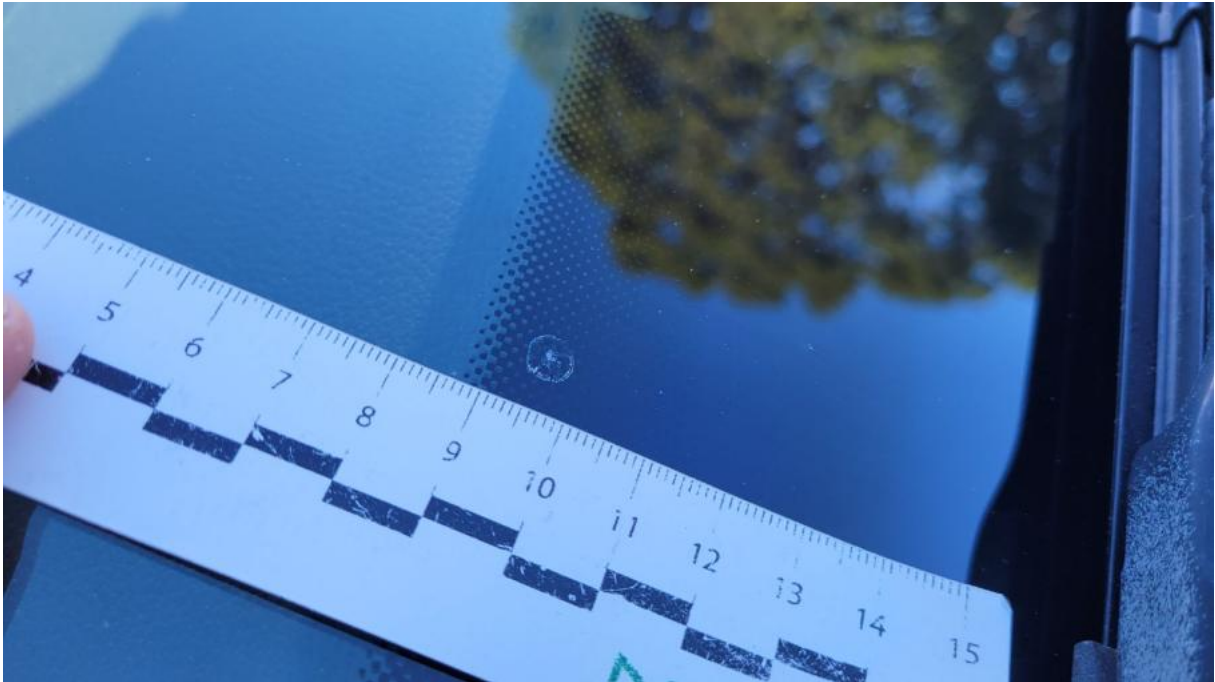
Fot. 35

Szyba czołowa - Rysa/odprysk 1

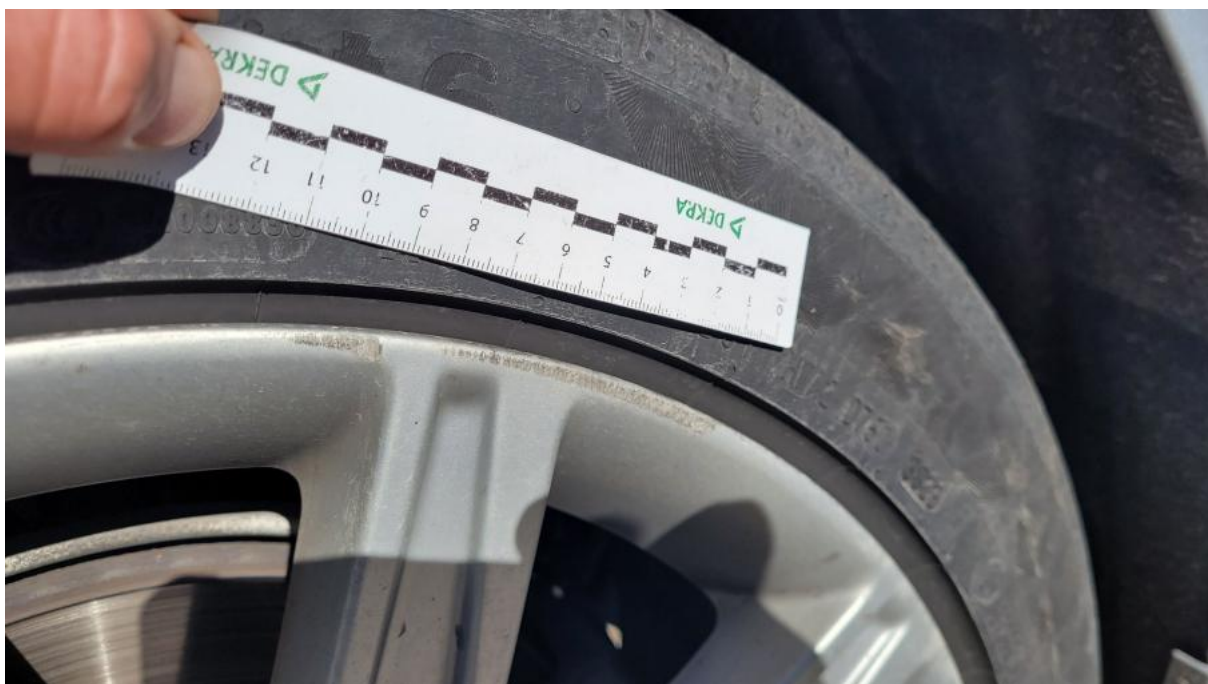
Fot. 37

Felga aluminiowa tylna P - Rysa/odprysk 1

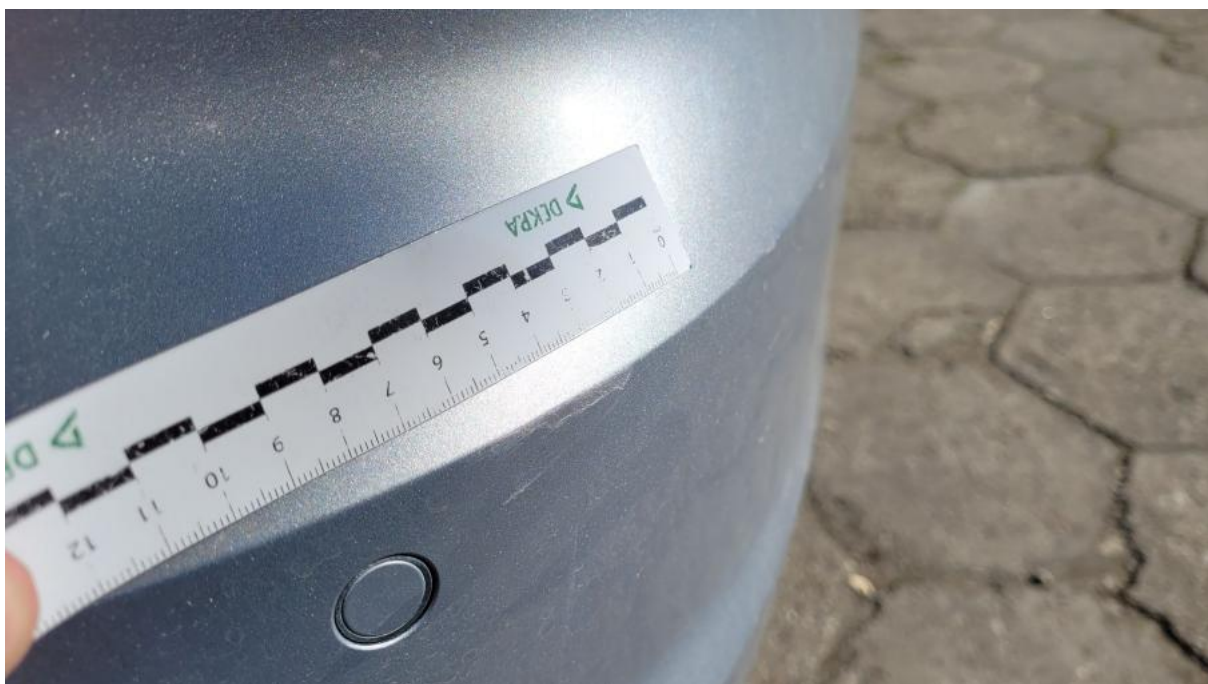
Fot. 38

Zderzak tylny - Rysa/odprysk 1

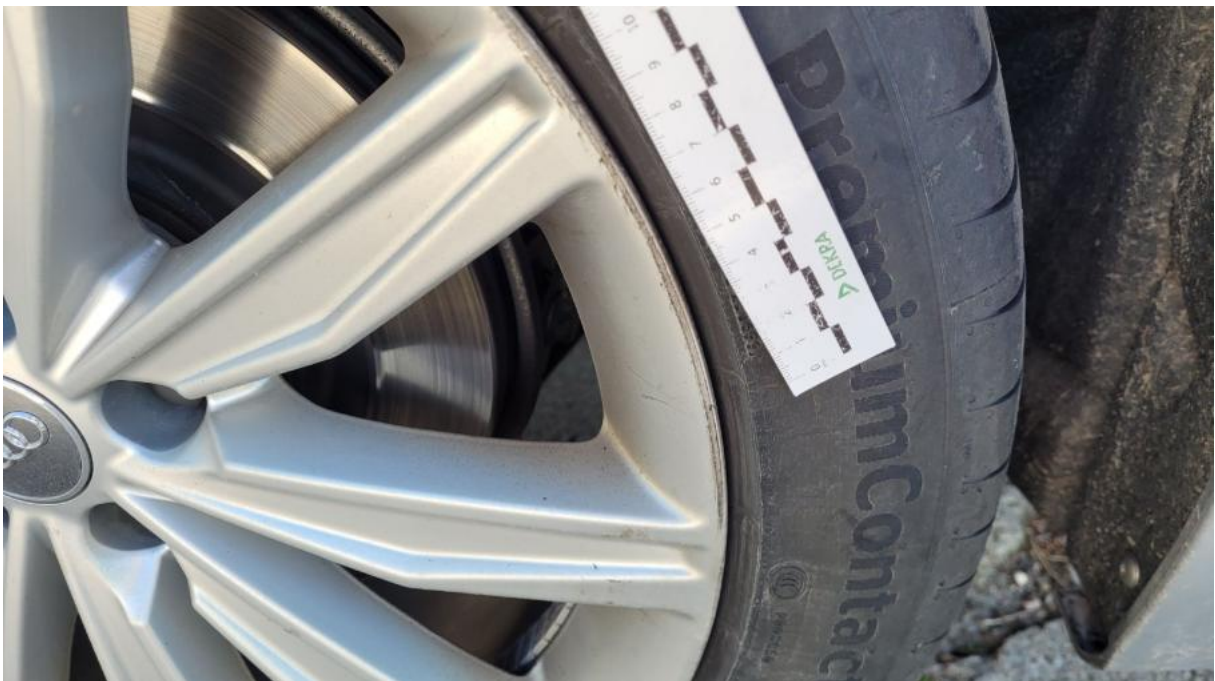
Fot. 40

Felga aluminiowa tylna L - Rysa/odprysk 1
