Raport z oględzin pojazdu

Numer raportu	400511/7/25-9573	Data raportu	01-07-2025
Rzeczoznawca	Jan Rybołowik	Data oględzin	26-06-2025
Nr zlecenia	PCM(DZS)/GDA/44884/25/06/20	Miejsce oględzin	AUTOMARKET WOLA, PRYMASA TYSI...

Numer identyfikacyjny (VIN)	W0VBF8EW9L8028989
Marka, model	OPEL Astra V Sports Tourer 1...
Typ, wersja	Astra V 1.2 T GS Line S&S
Numer rejestracyjny	WD6051N
Silnik (rodz./poj./moc)	benz./1199 ccm/107 kW
Stan licznika	168 269 km
Data 1. rej./rok prod.	30-06-2020/2020
Data nast. bad. techn.	26-06-2026
Nadwozie	KOM 5/5
Lakier	srebrny/2-warstwowy metalizowany
Skrzynia biegów	manualna

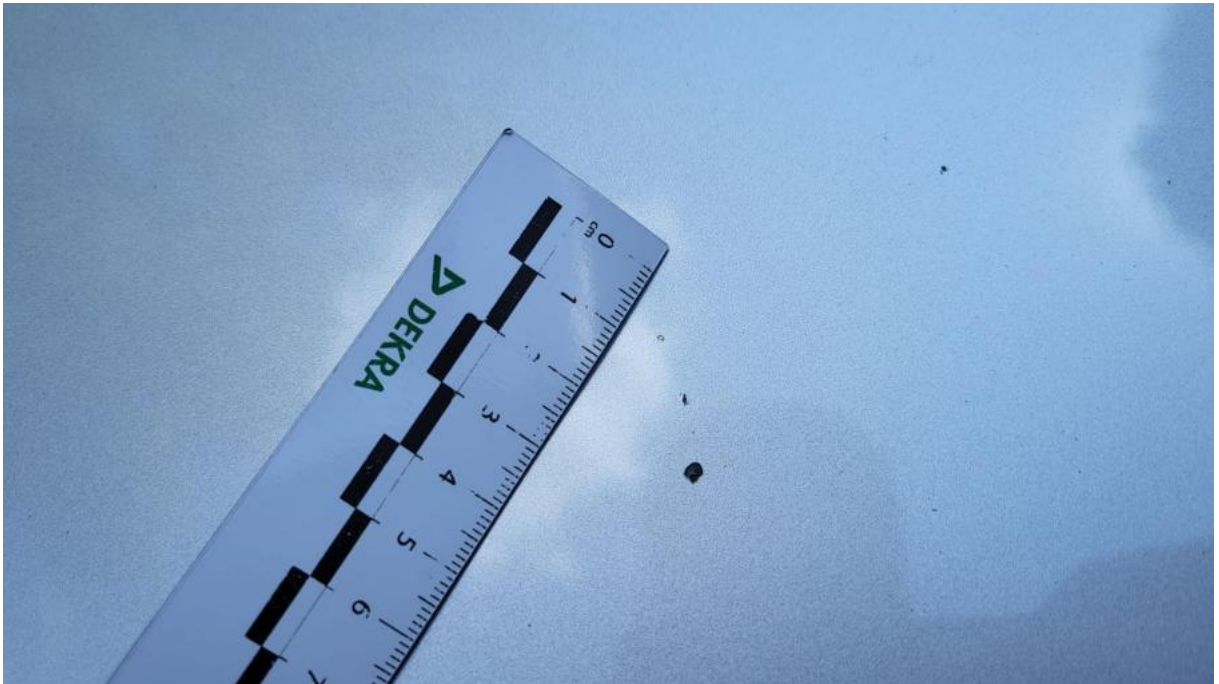
Fot. 35

Pokrywa komory silnika - Rysa/odprysk 1

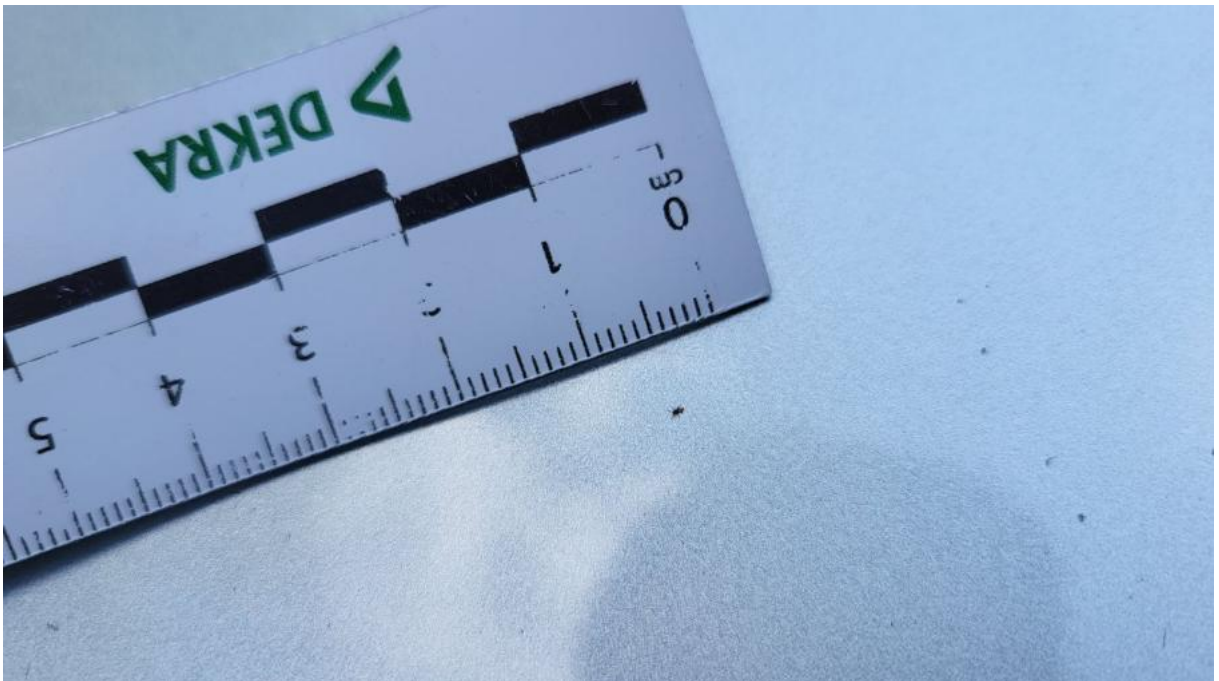
Fot. 36

Pokrywa komory silnika - Inne 1

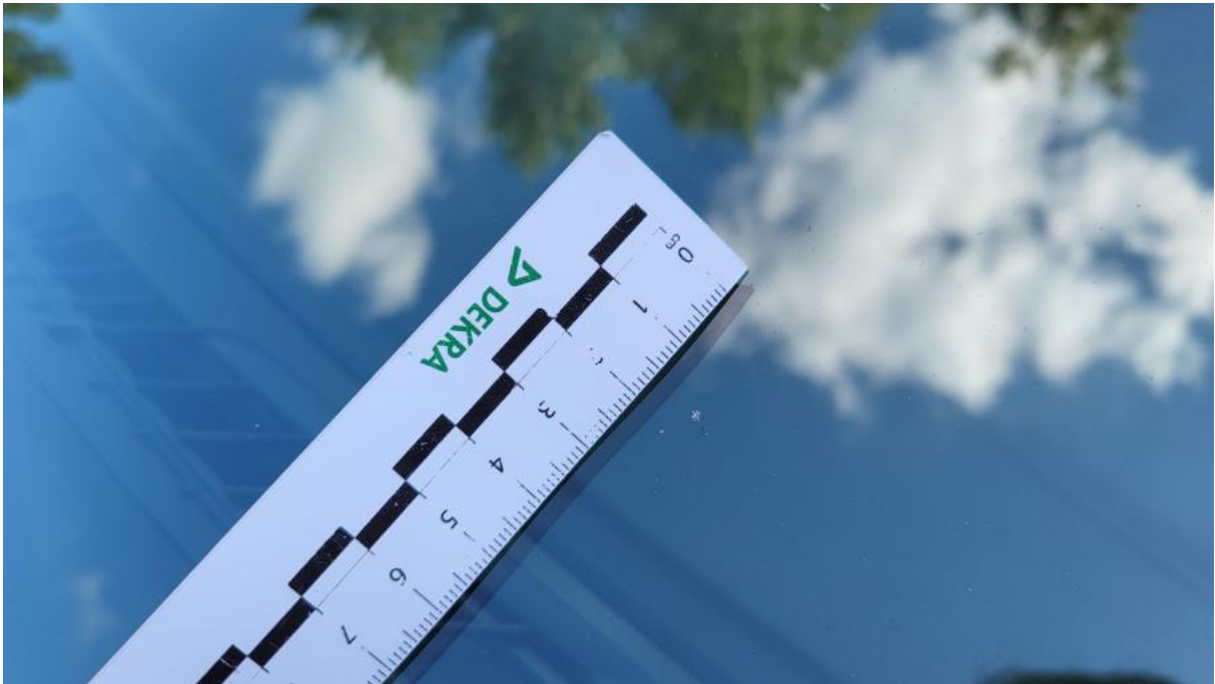
Fot. 37

Szyba czołowa - Rysa/odprysk 1

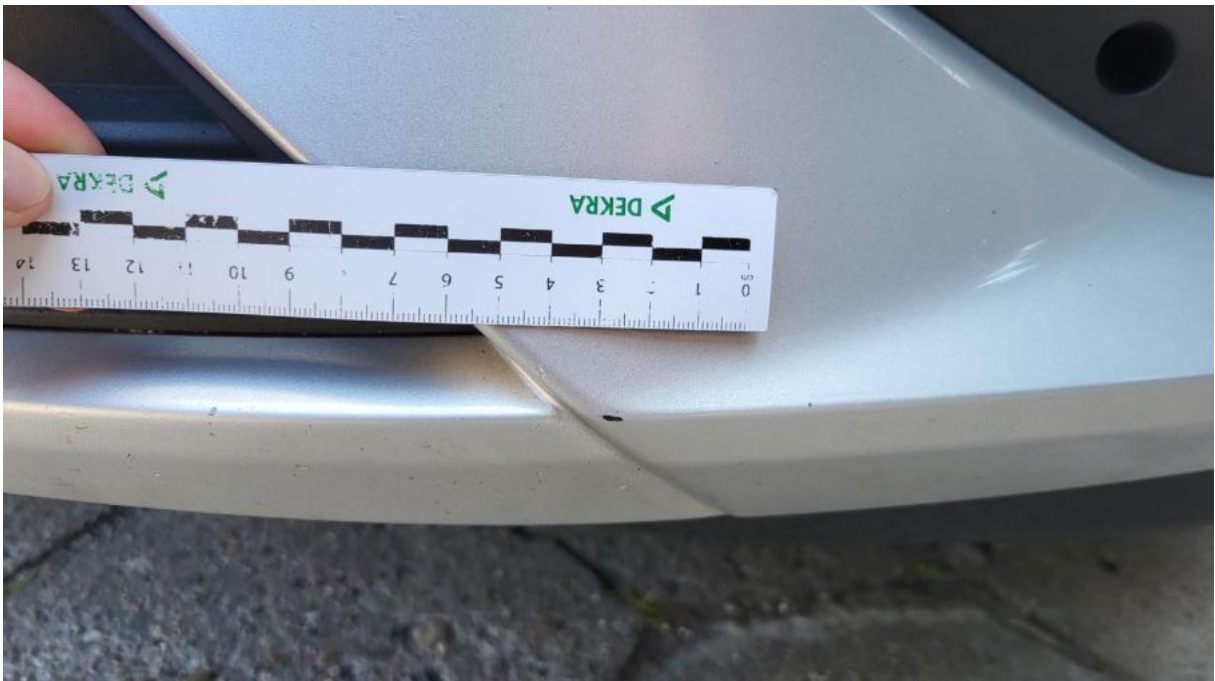
Fot. 38

Zderzak - Rysa/odprysk 1

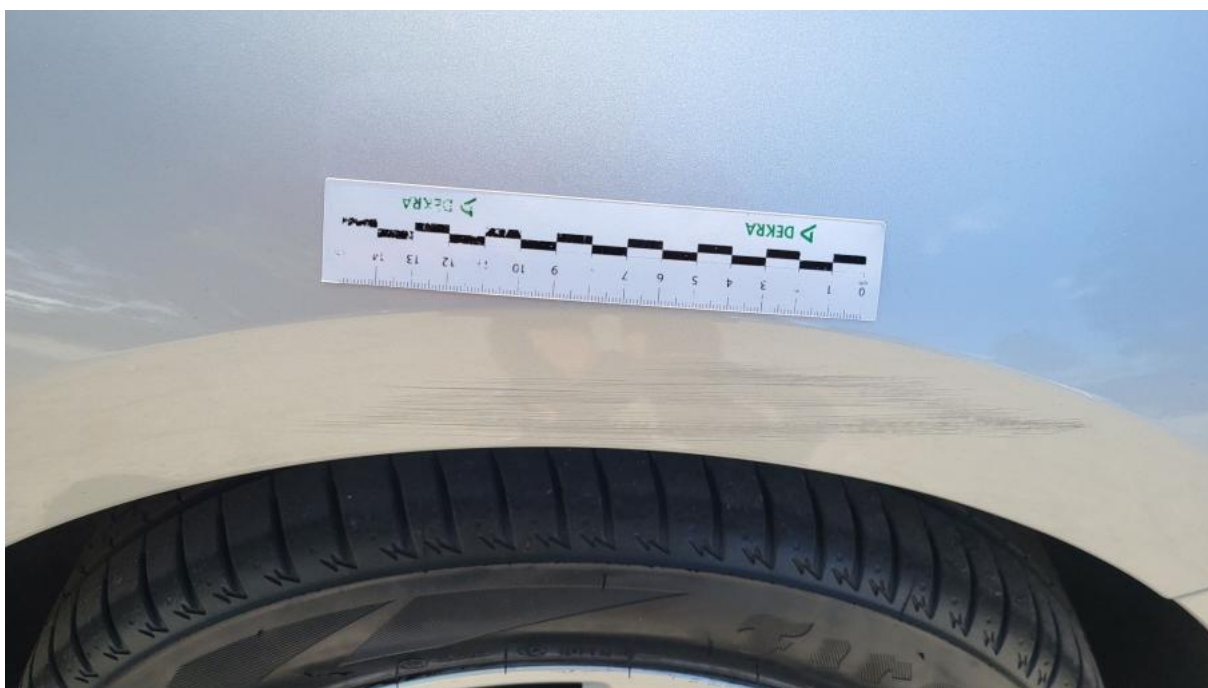
Fot. 39

Błotnik przedni P - Rysa/odprysk 1

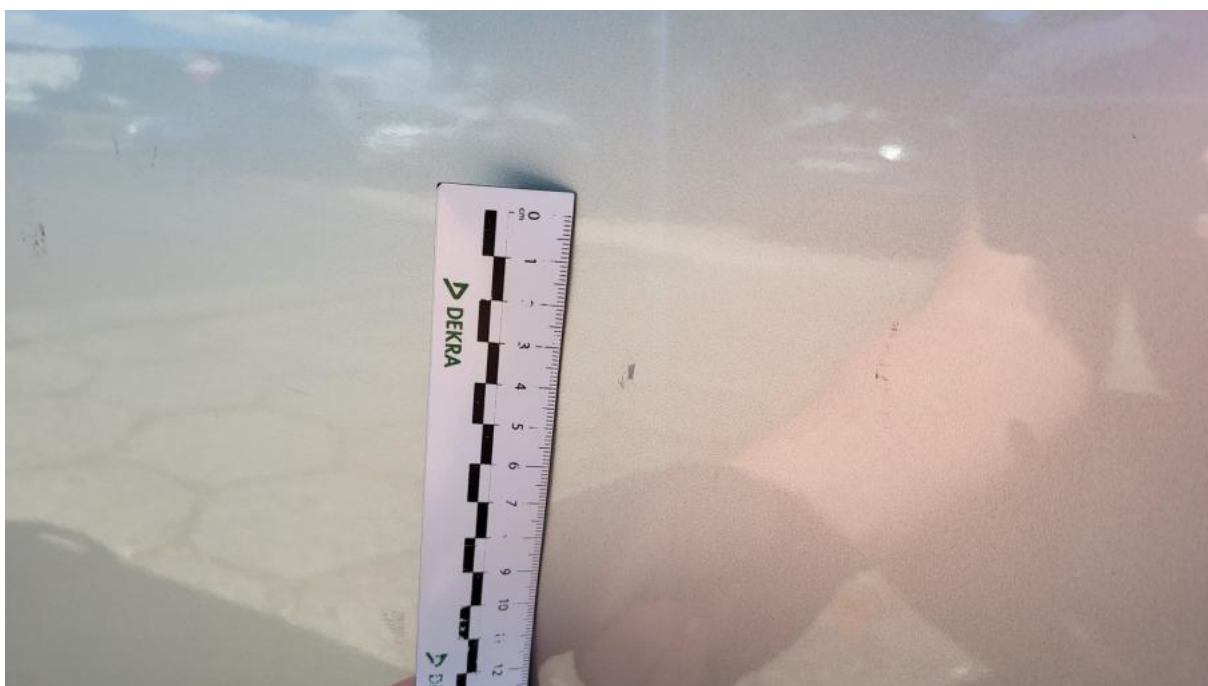
Fot. 40

Drzwi przednie P - Rysa/odprysk 1

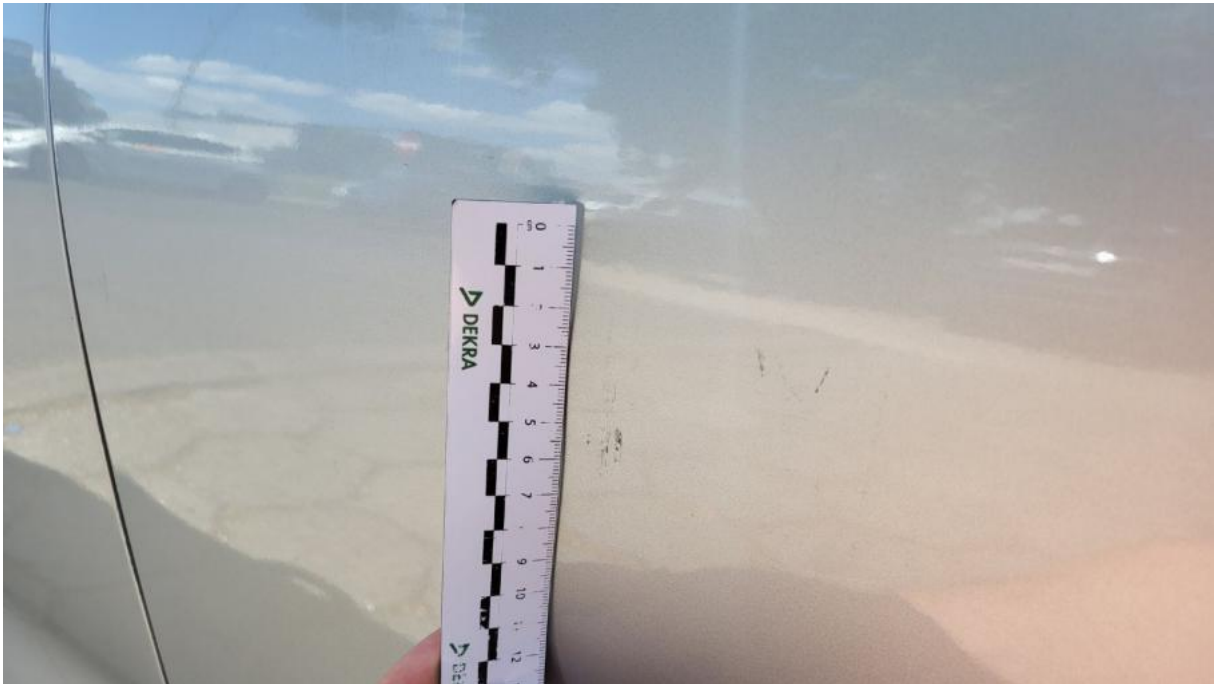
Fot. 41

Drzwi przednie P - Rysa/odprysk 2

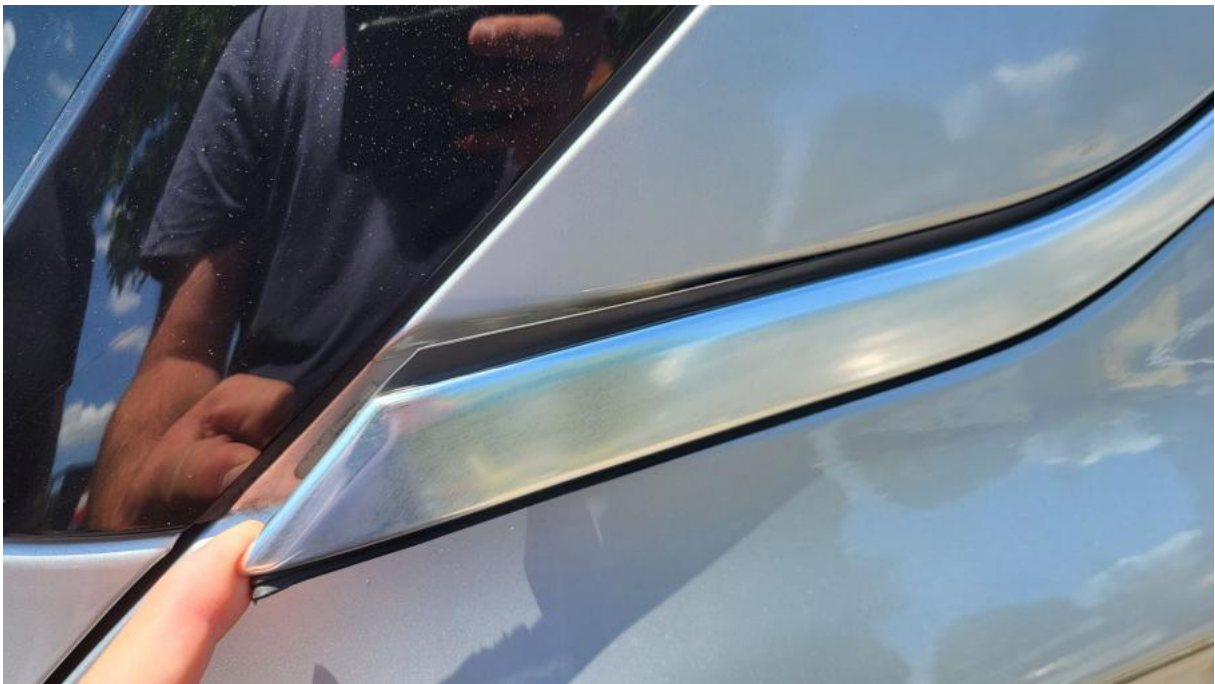
Fot. 42

Szyba trójkątna drzwi tylnych P - Wgniecenie/odkształcenie 1

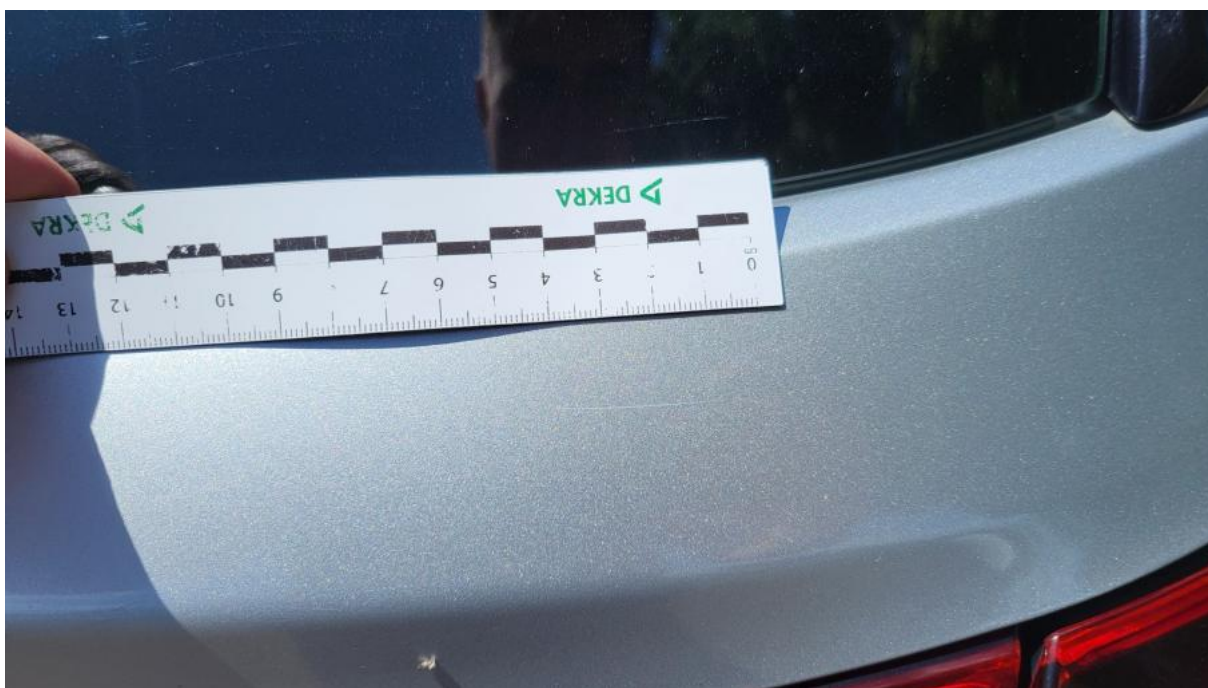
Fot. 43

Pokrywy bagażnika - Rysa/odprysk 1

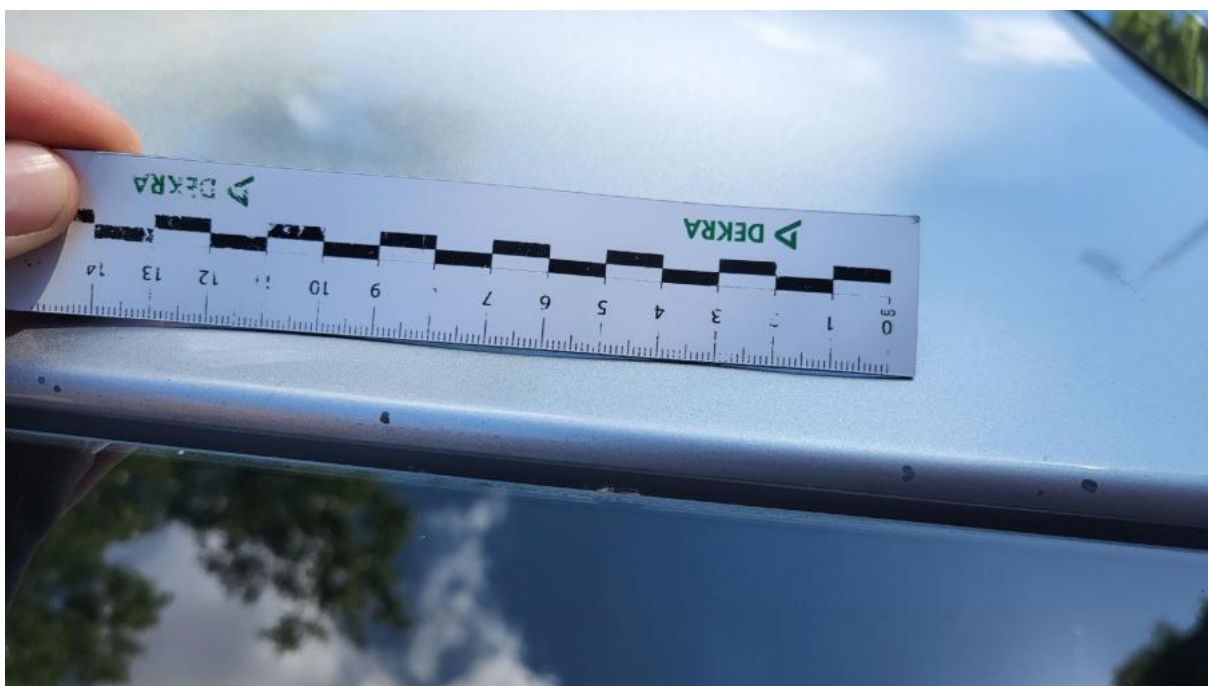
Fot. 44

Dach - Rysa/odprysk 1

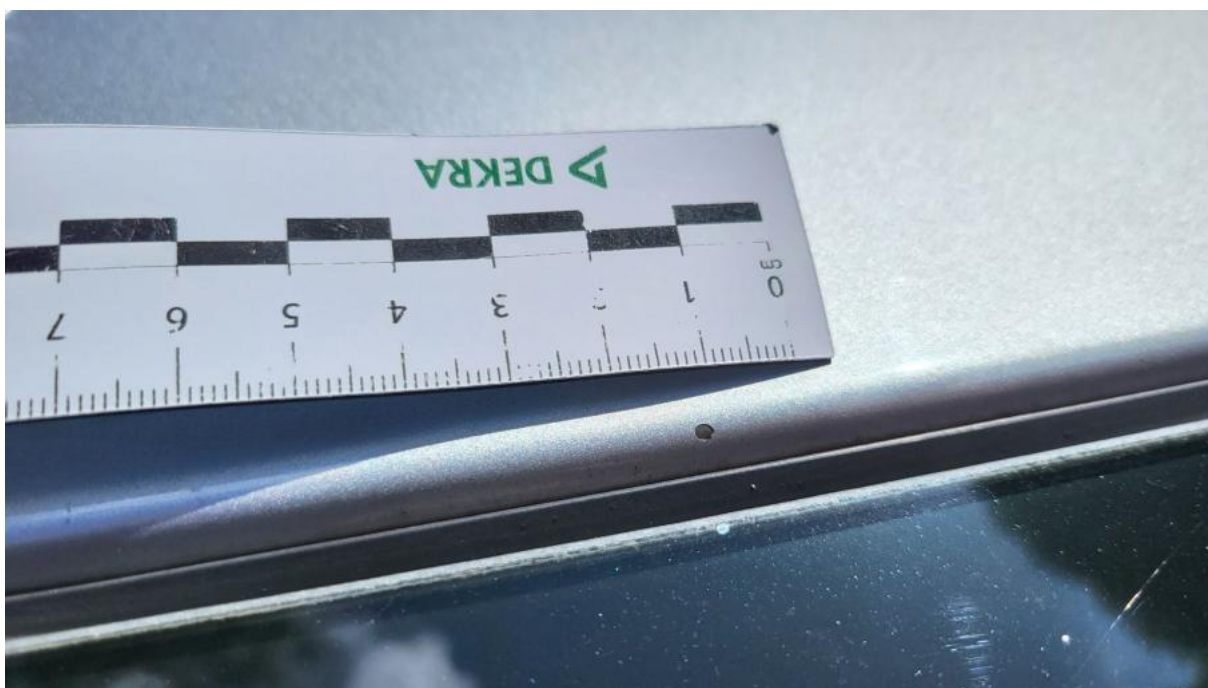
Fot. 45

Dach - Inne 1

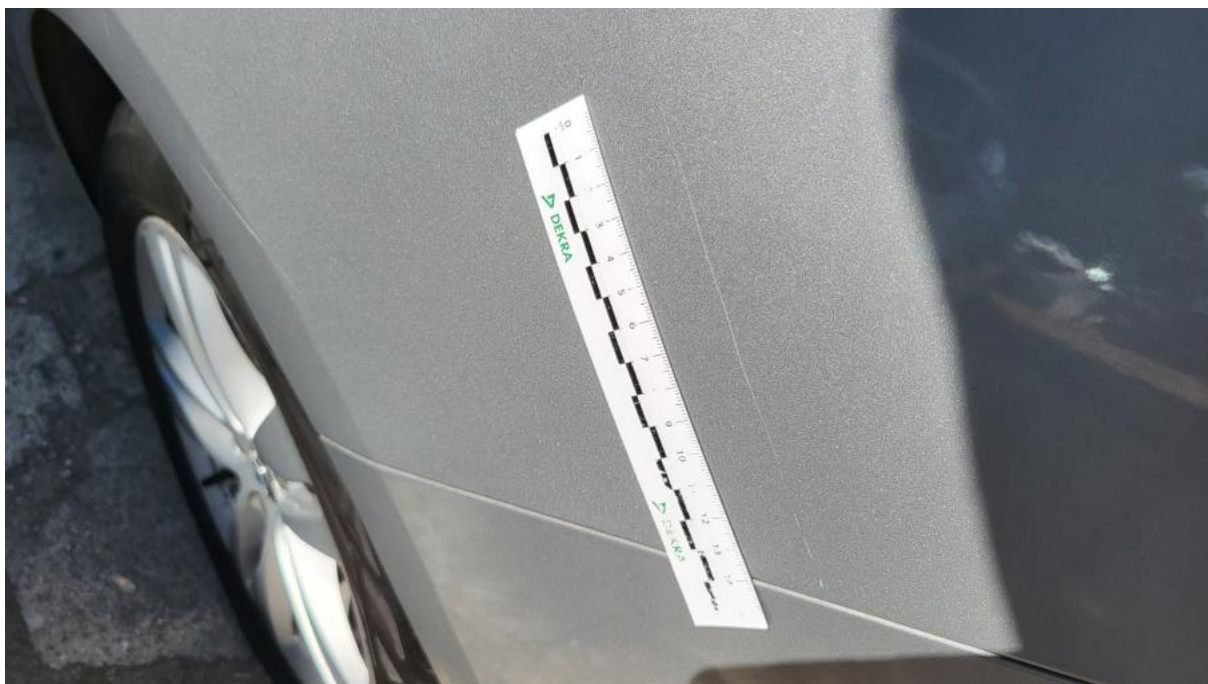
Fot. 46

Błotnik tylny L / Ściana boczna L - Rysa/odprysk 1

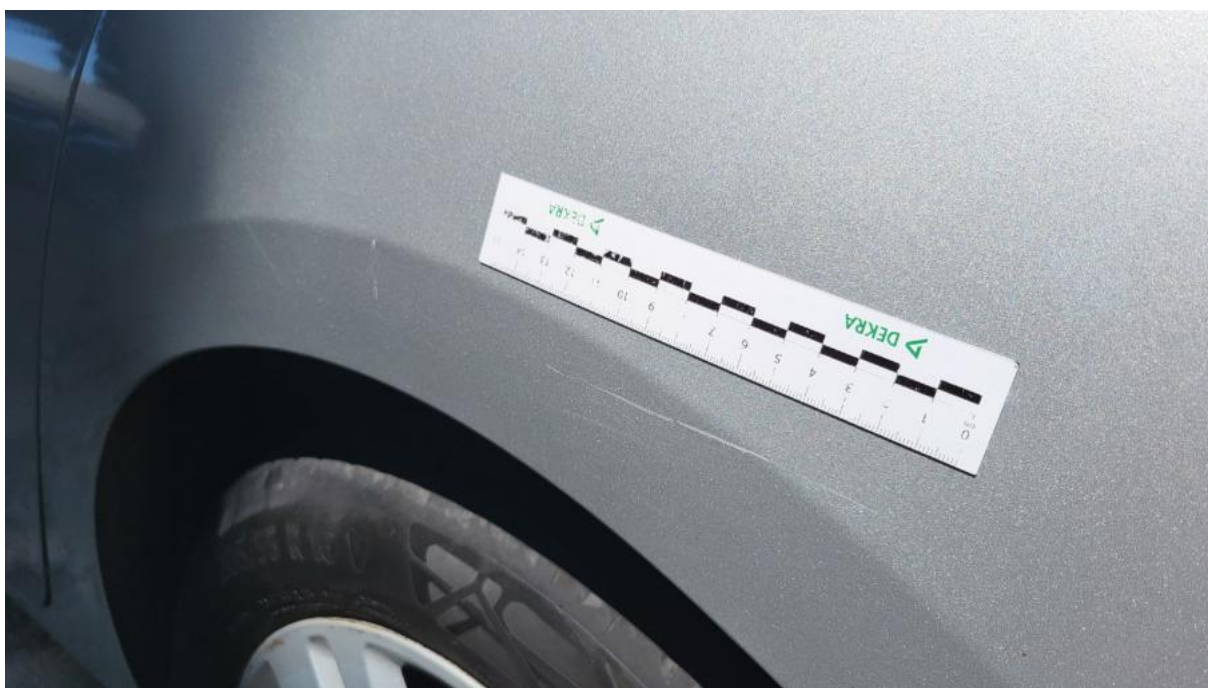
Fot. 47

Błotnik tylny L / Ściana boczna L - Rysa/odprysk 2

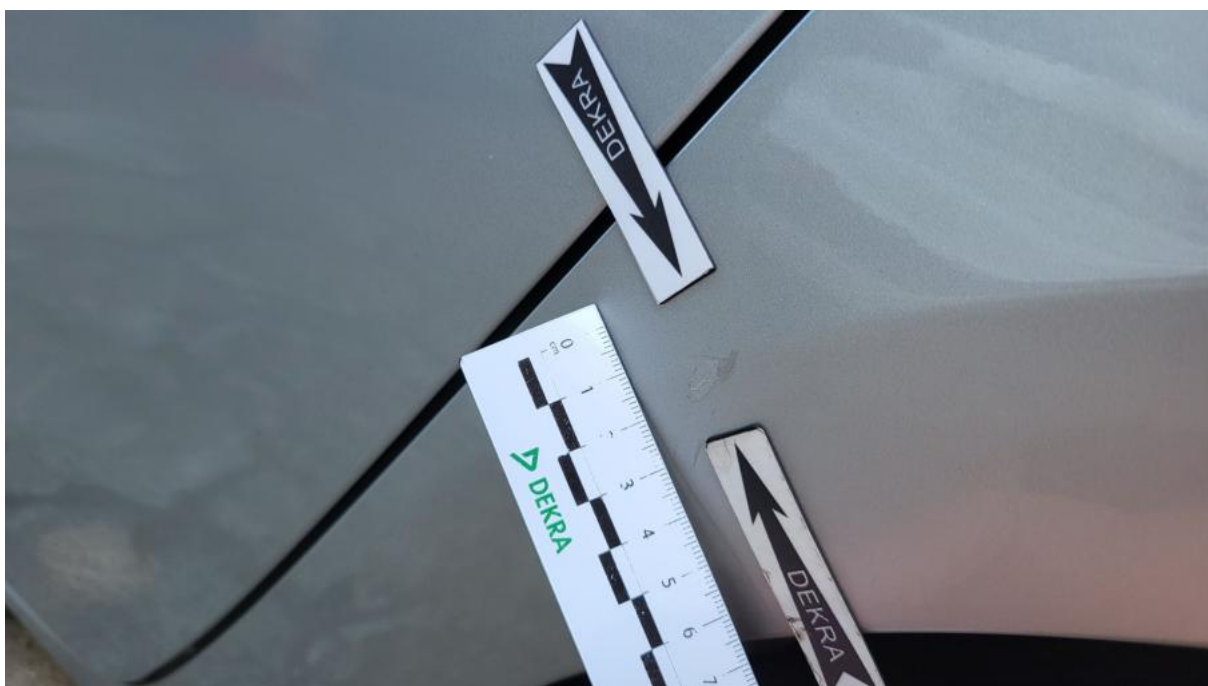
Fot. 48

Błotnik tylny L / Ściana boczna L - Wgniecenie/odkształcenie 1

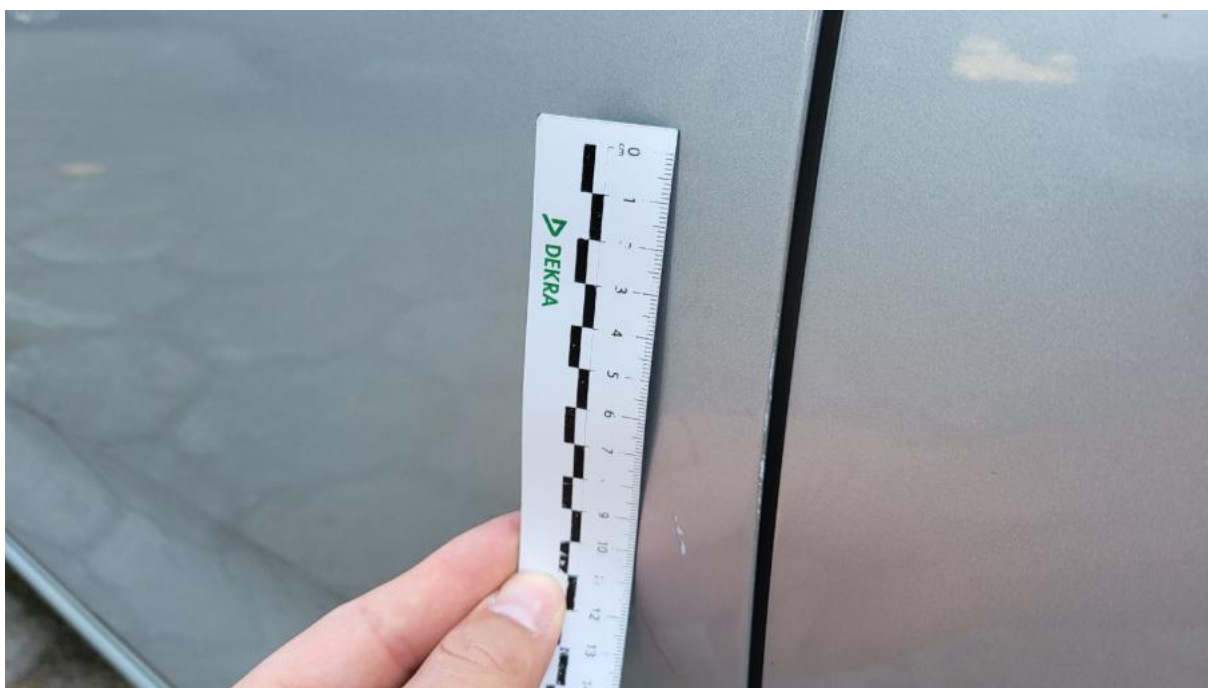
Fot. 49

Drzwi przed L - Rysa/odprysk 1

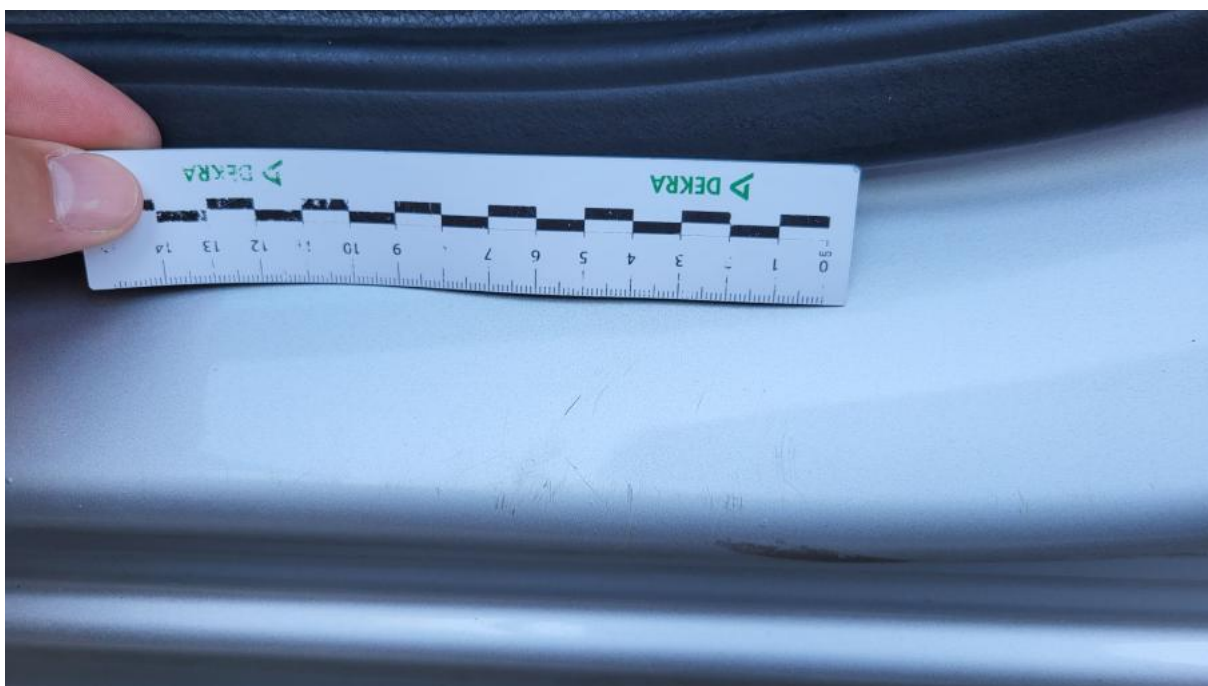
Fot. 50

Próg L - Rysa/odprysk 1

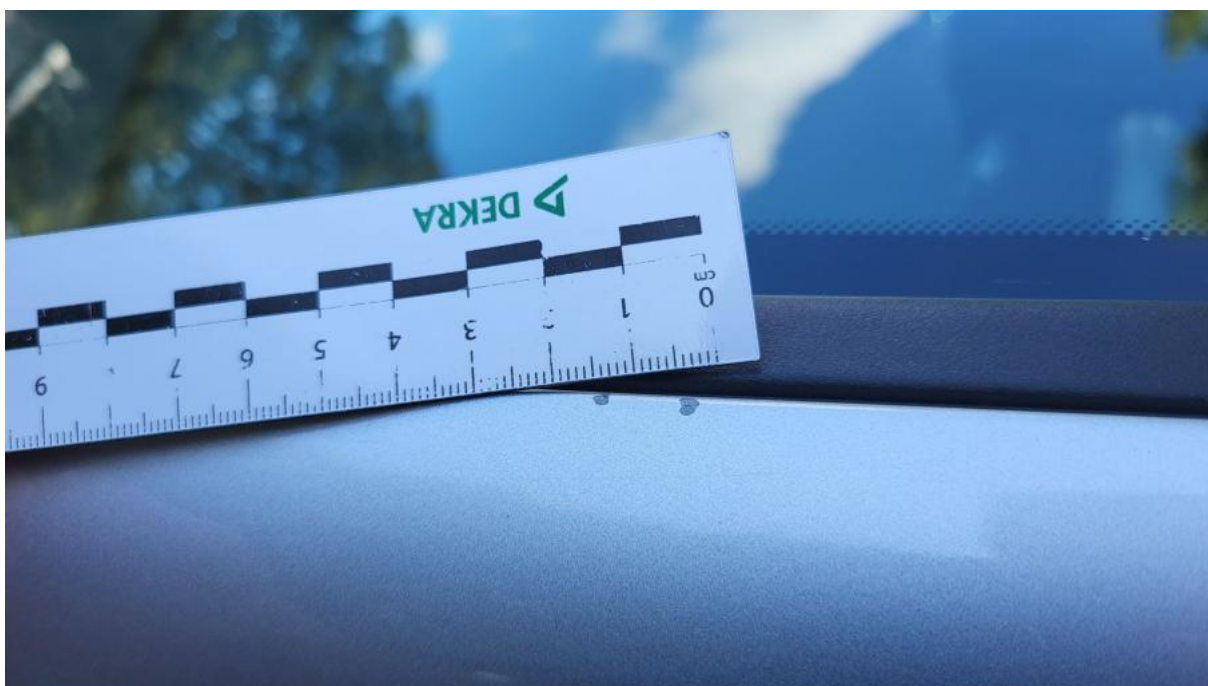
Fot. 51

Słupek przedni L - Rysa/odprysk 1

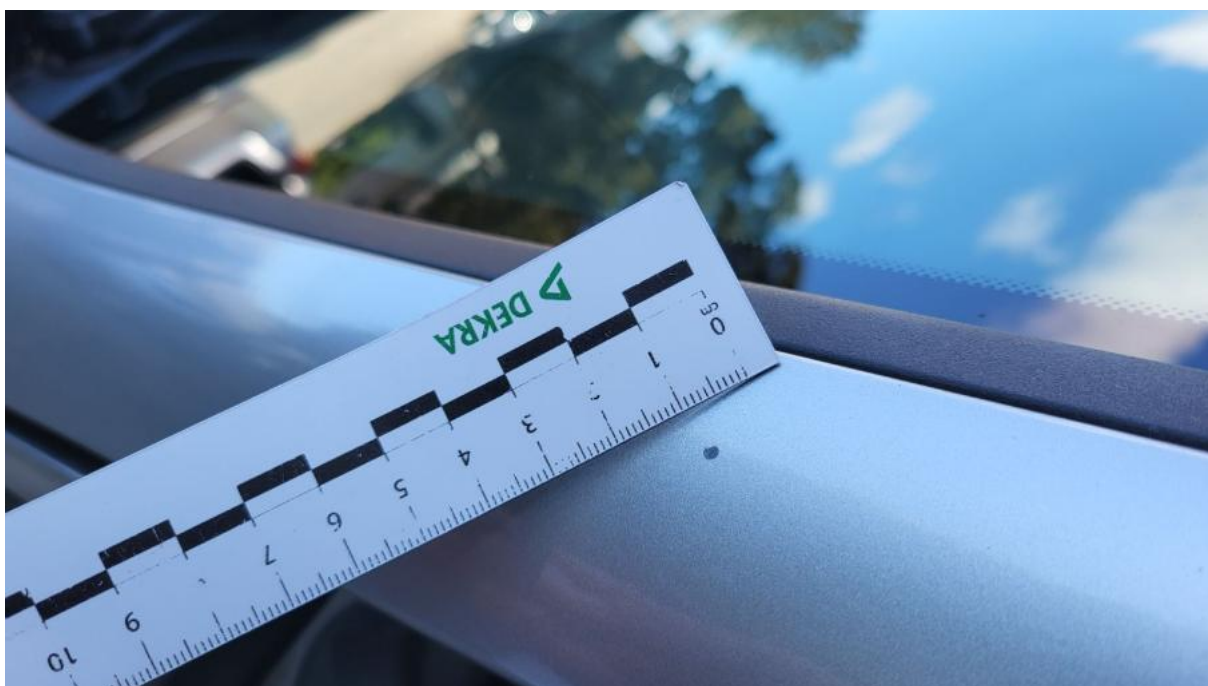
Fot. 52

Słupek przedni L - Rysa/odprysk 2

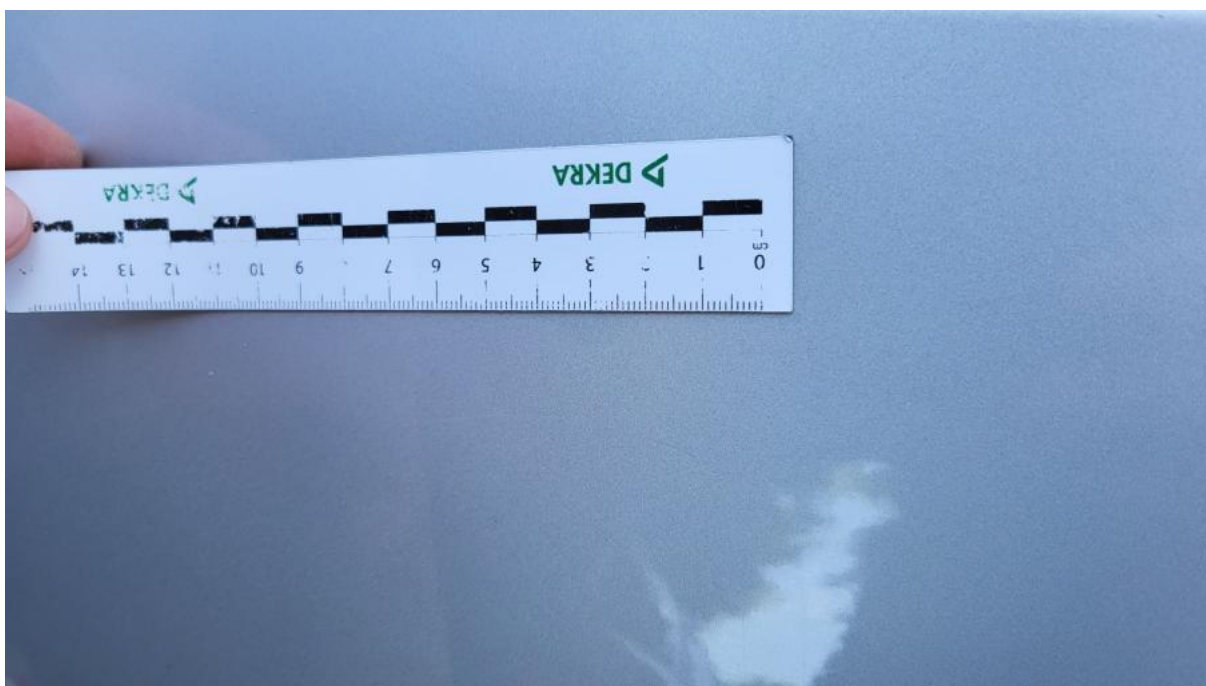
Fot. 53

Błotnik przedni L - Rysa/odprysk 1

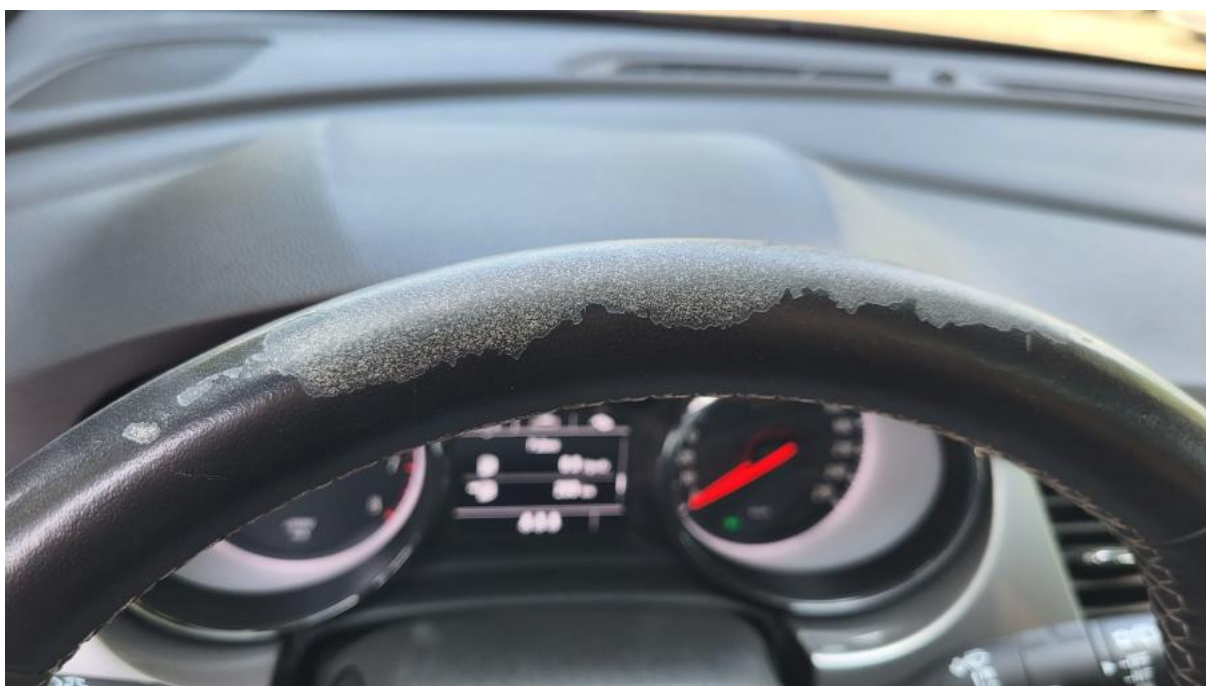
Fot. 54

Koło kierownicy - Inne 1

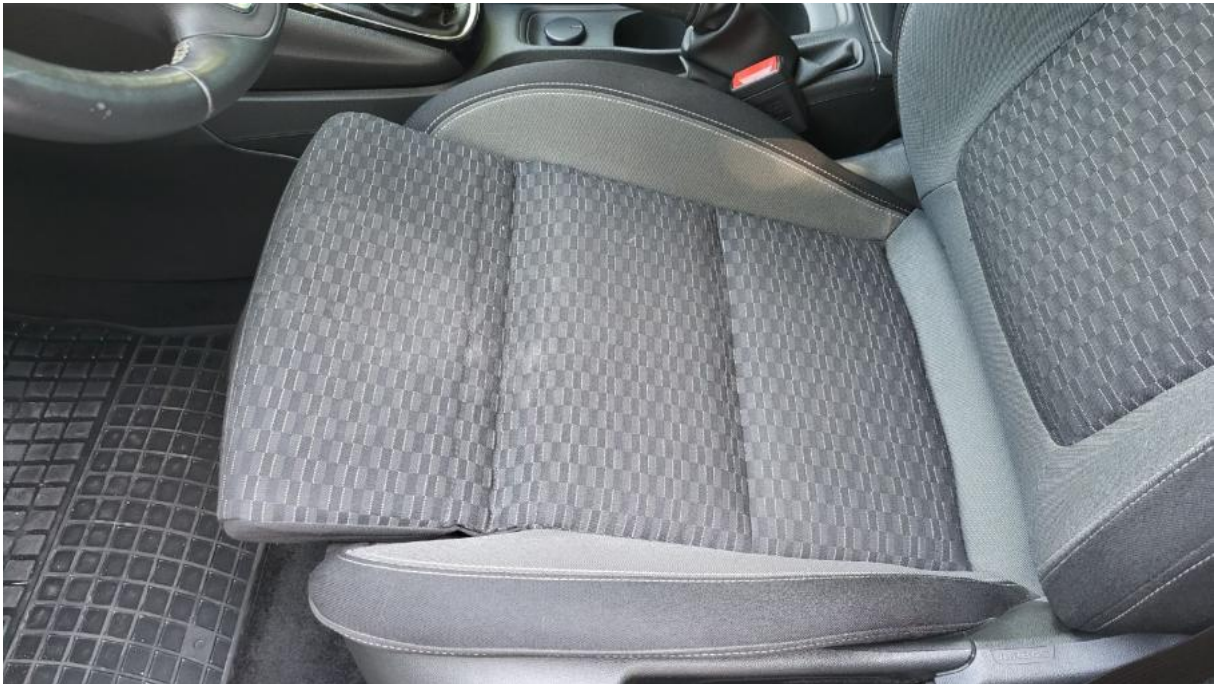
Fot. 55

Fotel prz. lew. - Inne 1

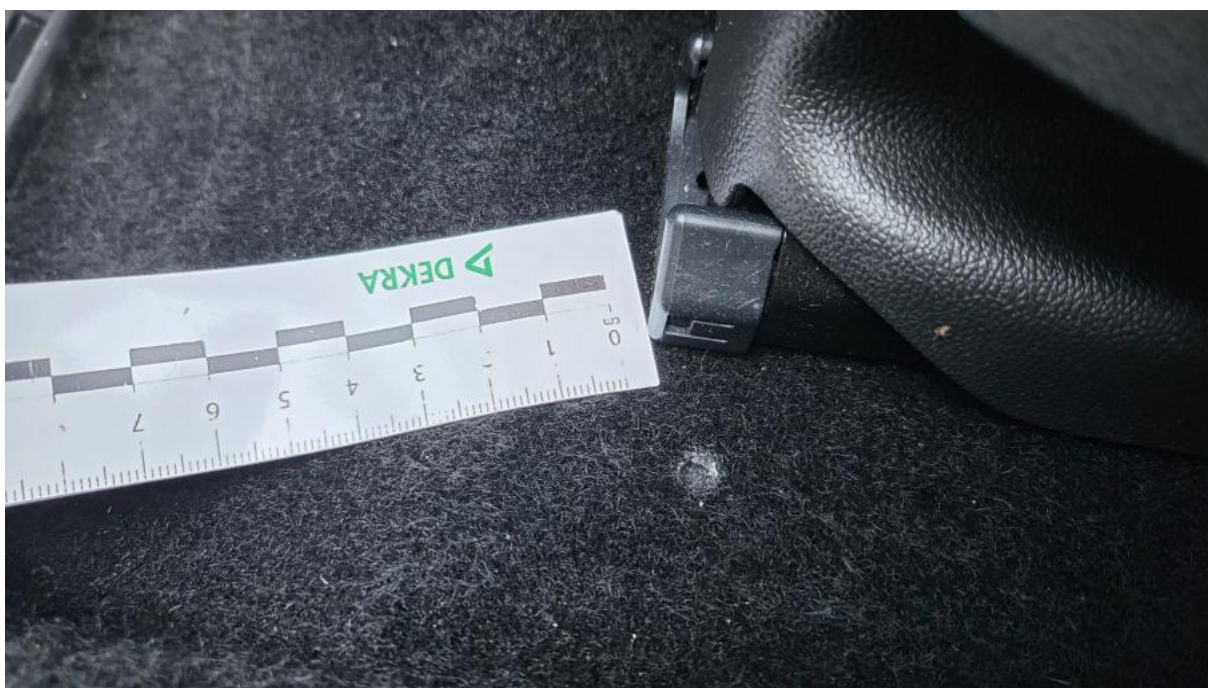
Fot. 57

Wykładzina podłogi - Inne 1

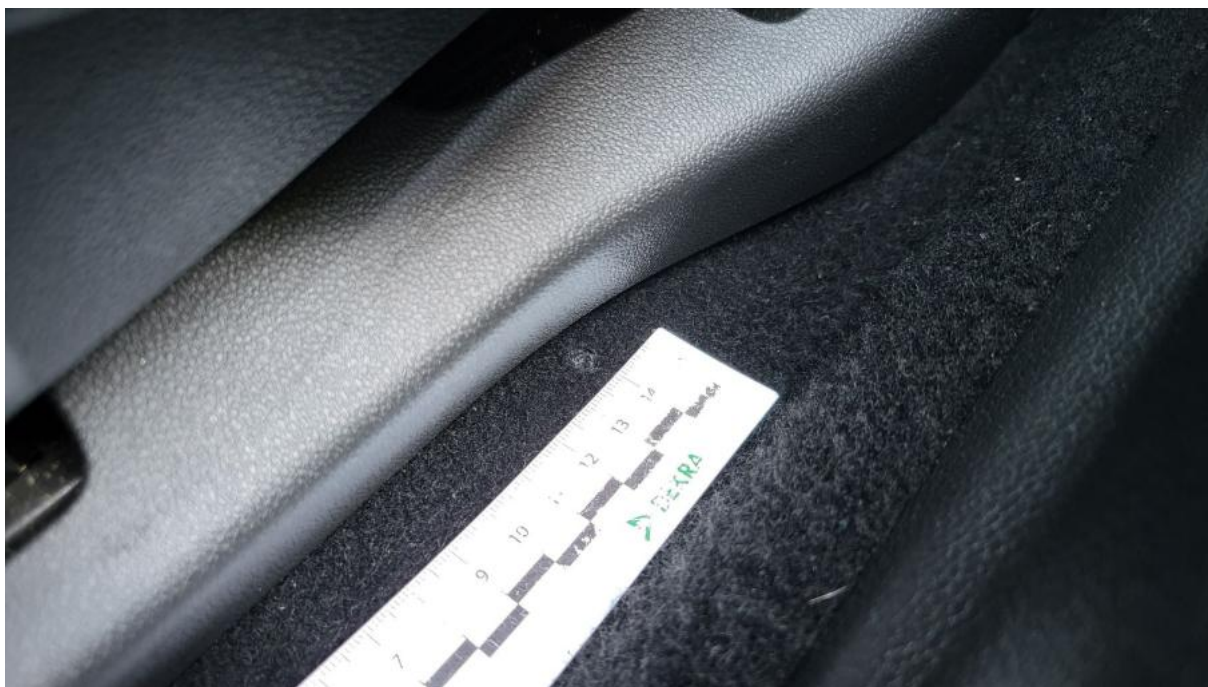
Fot. 58

Wykładzina podłogi - Inne 2
