## Raport z oględzin pojazdu

Numer raportu	08369/11/25-15201	Data raportu	17-11-2025
Rzeczoznawcy	Arthur Rusik mgr inż. Paweł Barszcz (NEW)	Data oględzin	13-11-2025
Nr zlecenia	PCM(DZS)/GDA/85659/25/11/05	Miejsce oględzin	MDM AUTO (MAKURAT), ZAWODNIKÓ...

Numer identyfikacyjny (VIN)	<b>TMBJP6NJJXNZ007951</b>
Marka, model	SKODA Fabia III Kombi 18-22
Typ, wersja	Fabia 1.0 TSI Ambition
Numer rejestracyjny	WD9758P
Silnik (rodz./poj./moc)	benz./999 ccm/70 kW
Stan licznika	178 323 km
Data 1. rej./rok prod.	10-09-2021/2021
Data nast. bad. techn.	09-09-2026
Nadwozie	KOM 5/5
Lakier	szary/2-warstwowy metalizowany
Skrzynia biegów	manualna

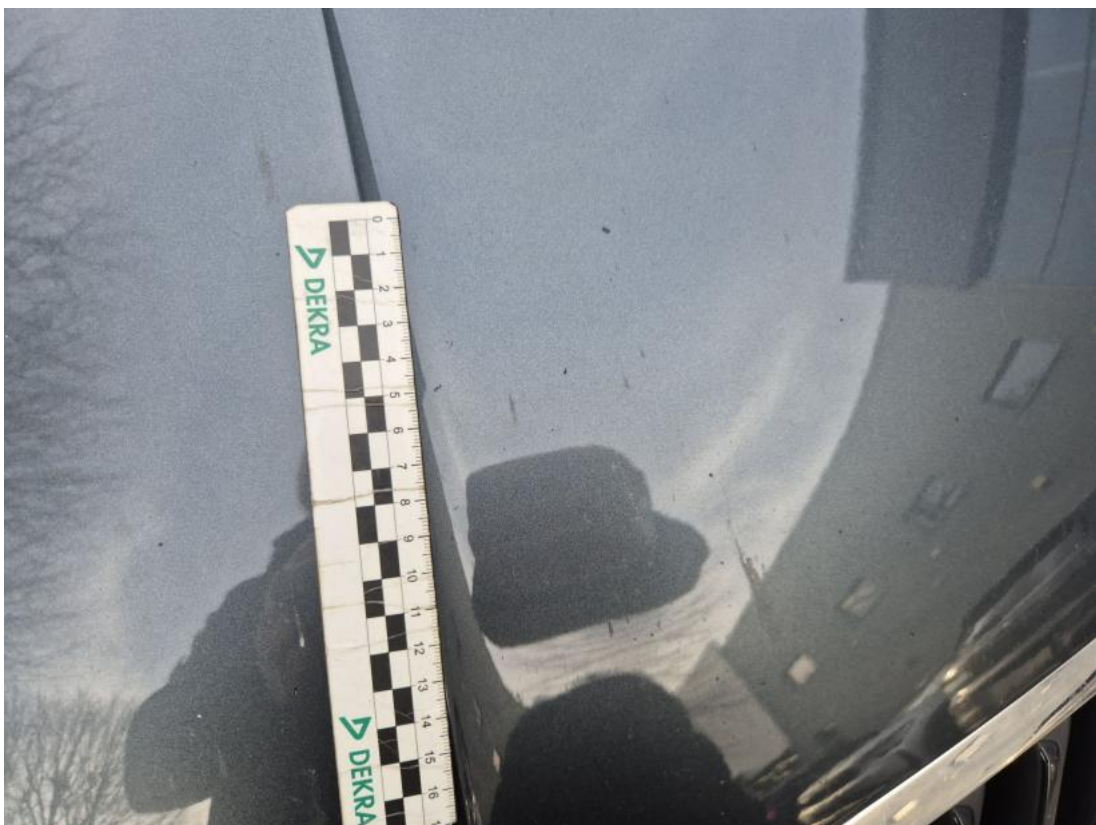
**Fot. 32**  
Pokrywa komory silnika - Rysa/odprysk 1

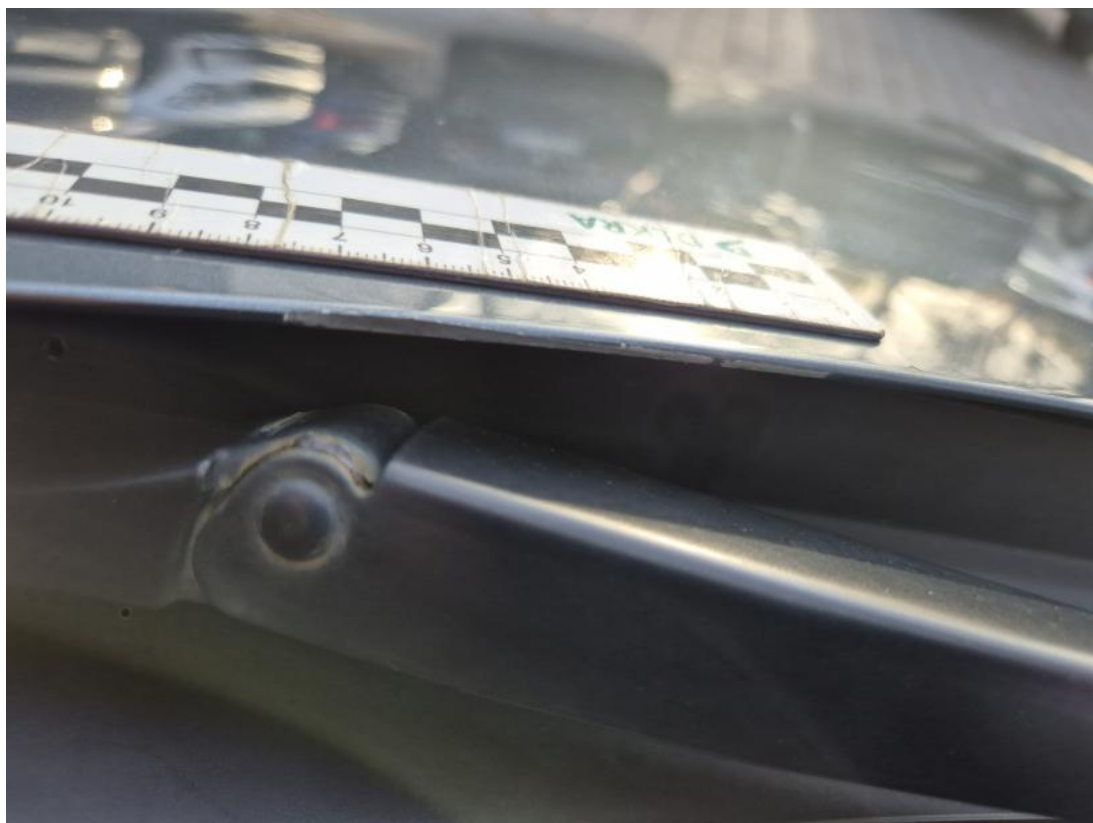
**Fot. 33**

Pokrywa komory silnika - Rysa/odprysk 2

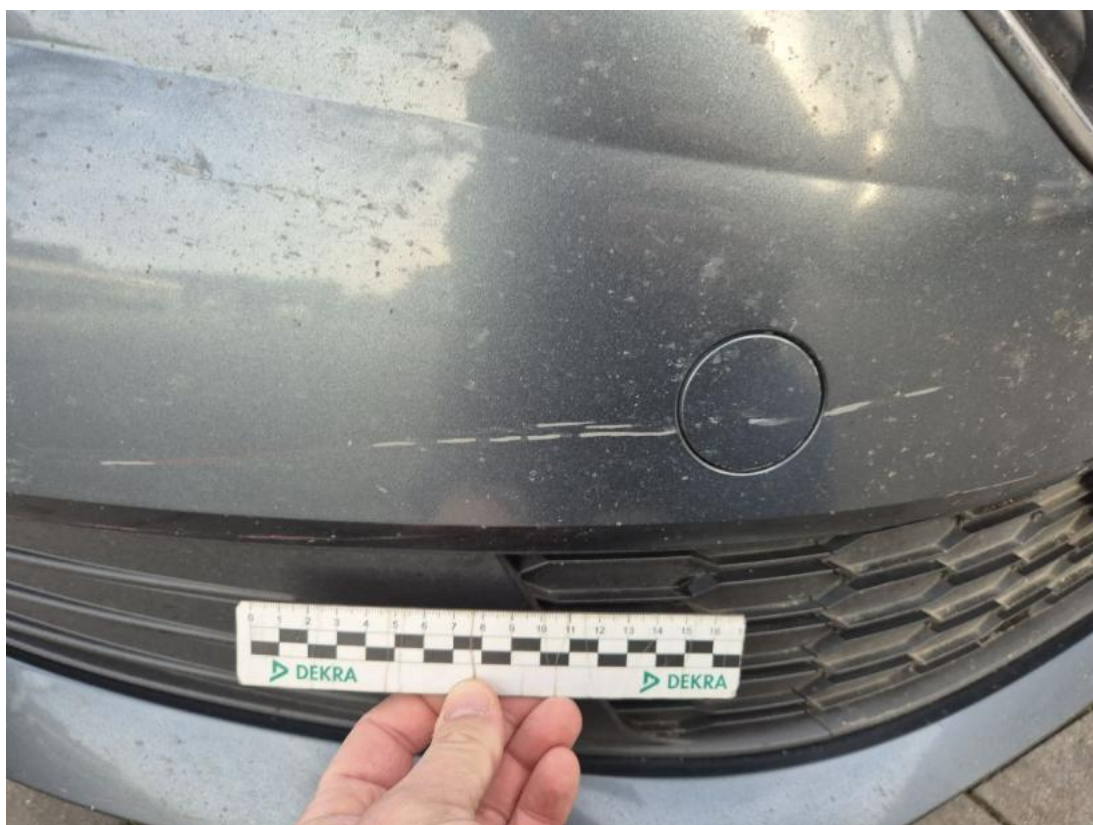
**Fot. 34**

Zderzak - Rysa/odprysk 1

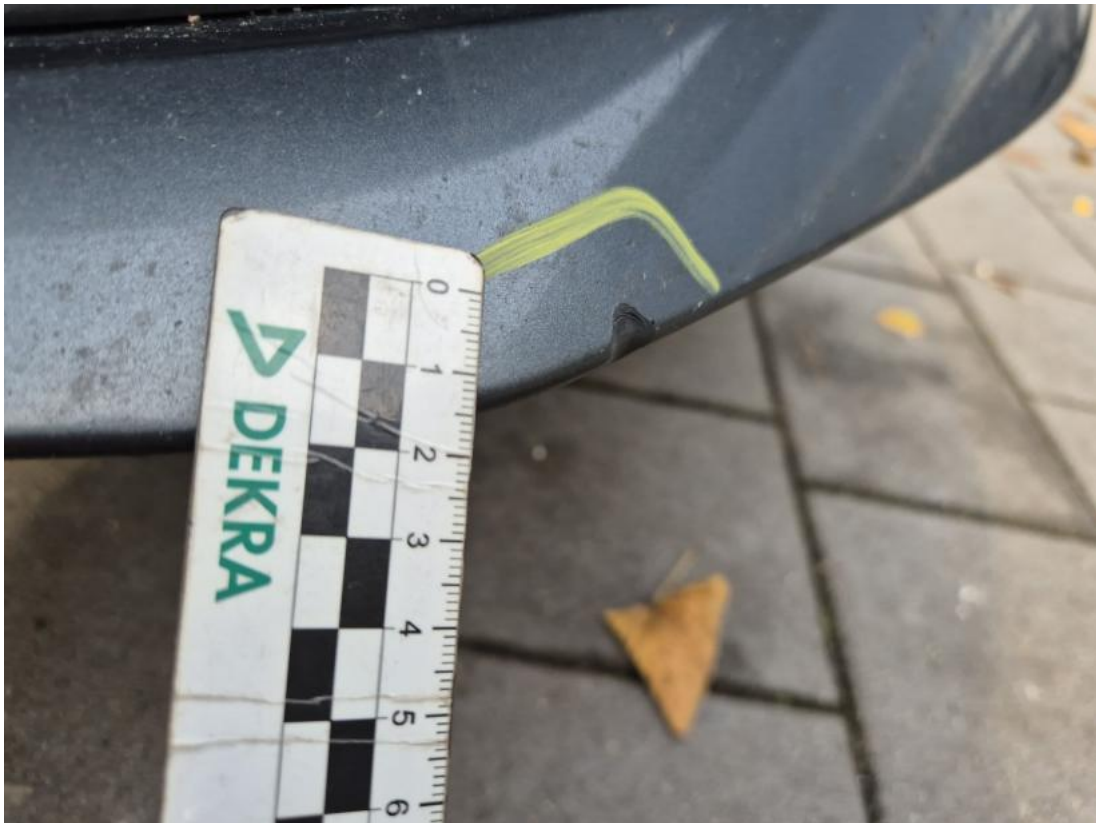
**Fot. 35**  
Zderzak - Wgniecenie/odkształcenie 1

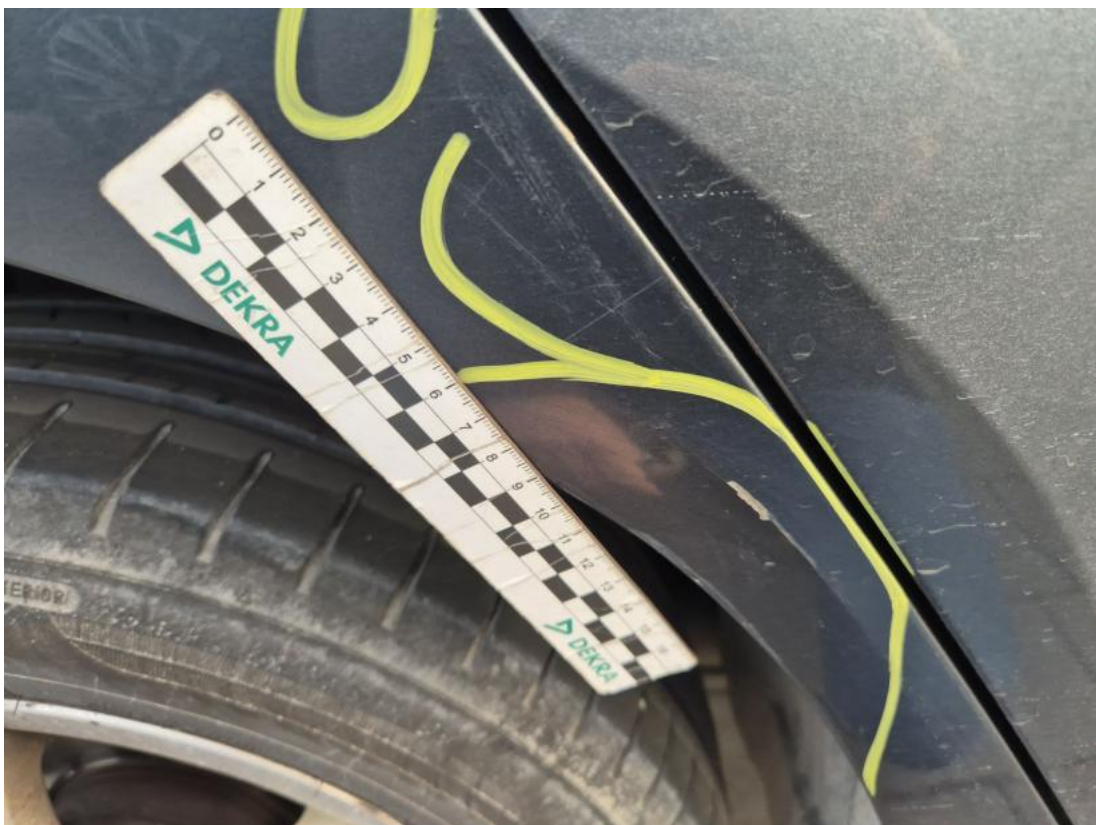
**Fot. 36**  
Błotnik tylny P / Ściana boczna P - Rysa/odprysk 1

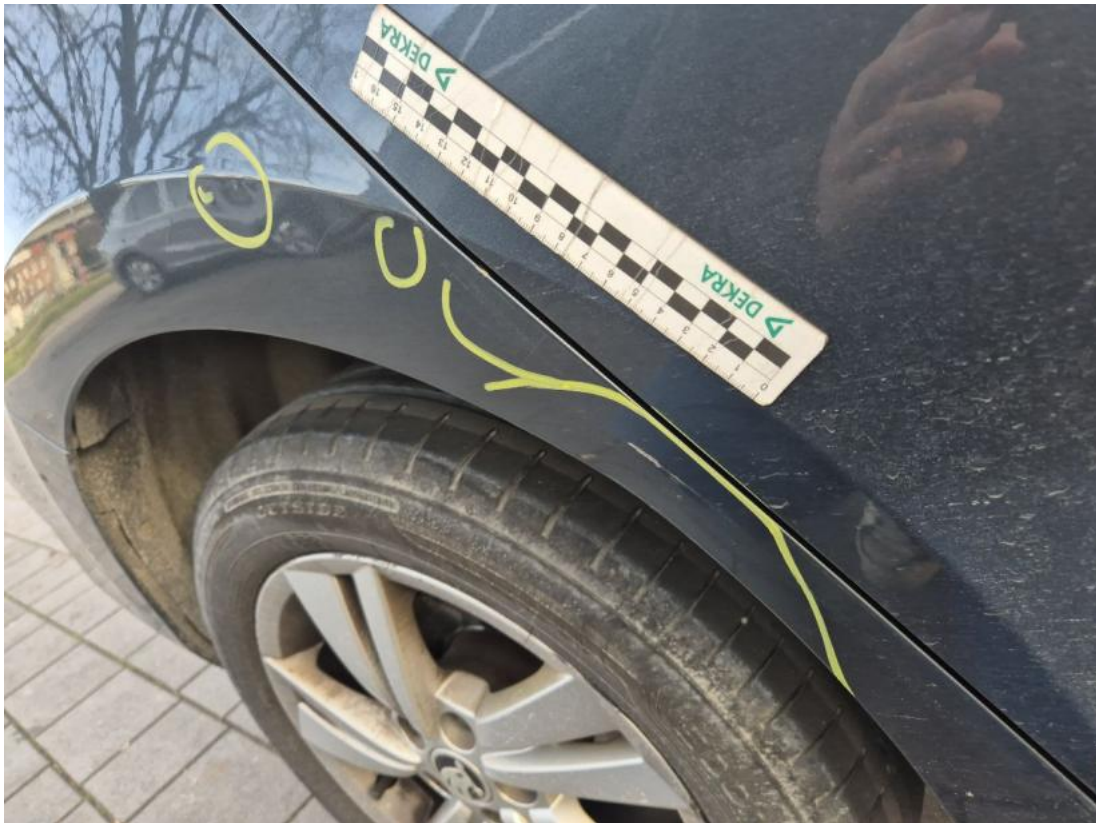
**Fot. 37**

Błotnik tylny P / Ściana boczna P - Wgniecenie/odkształcenie 1

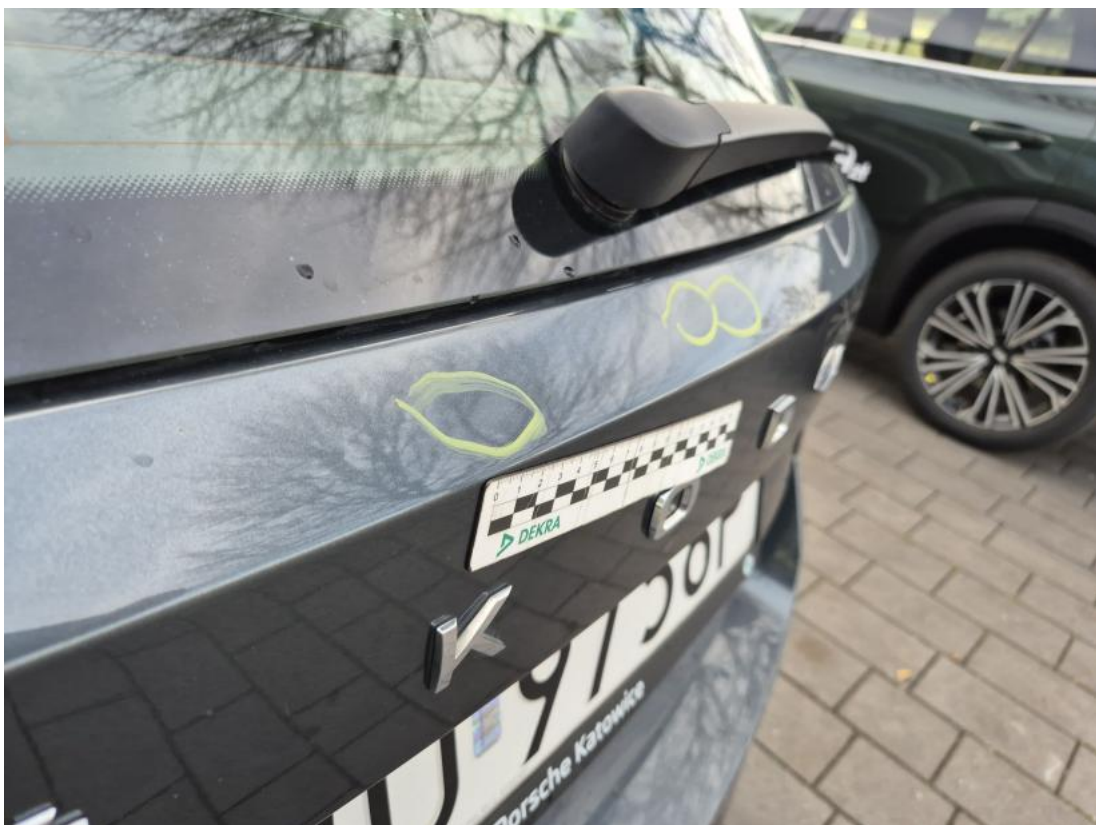
**Fot. 38**

Pokrywy bagażnika - Wgniecenie/odkształcenie 1

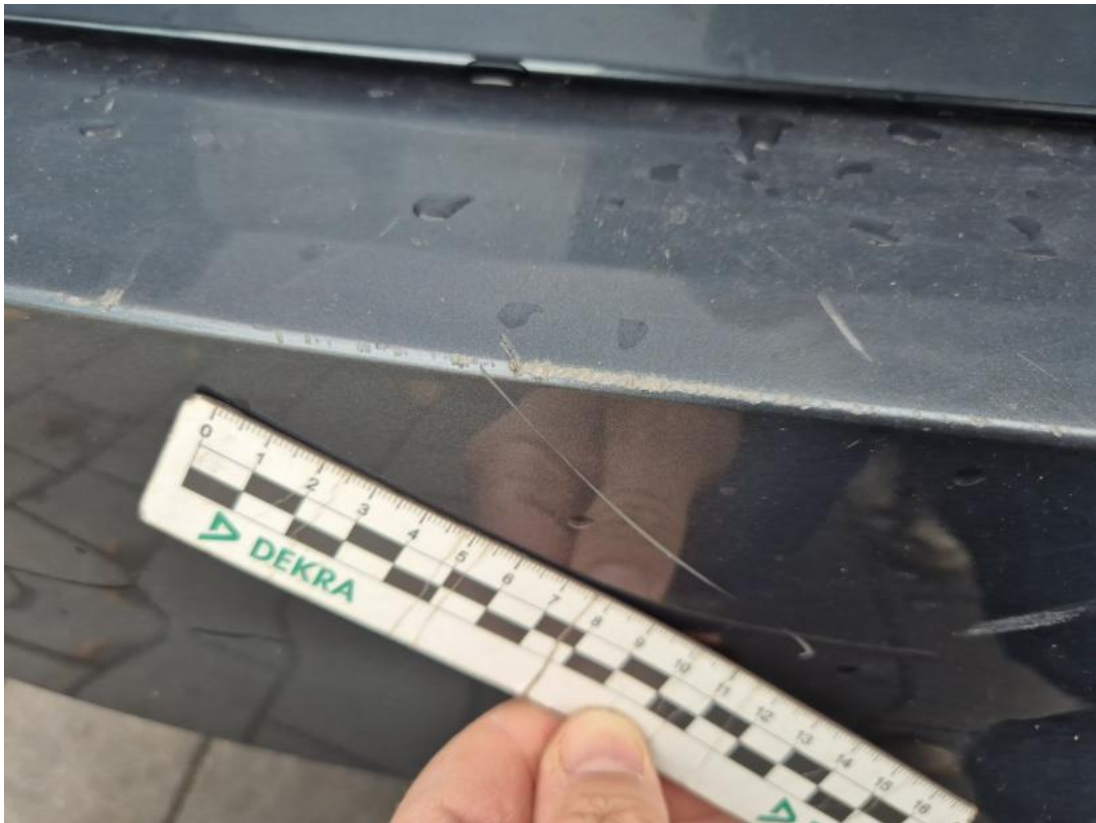
**Fot. 39**  
Zderzak tylny - Rysa/odprysk 1

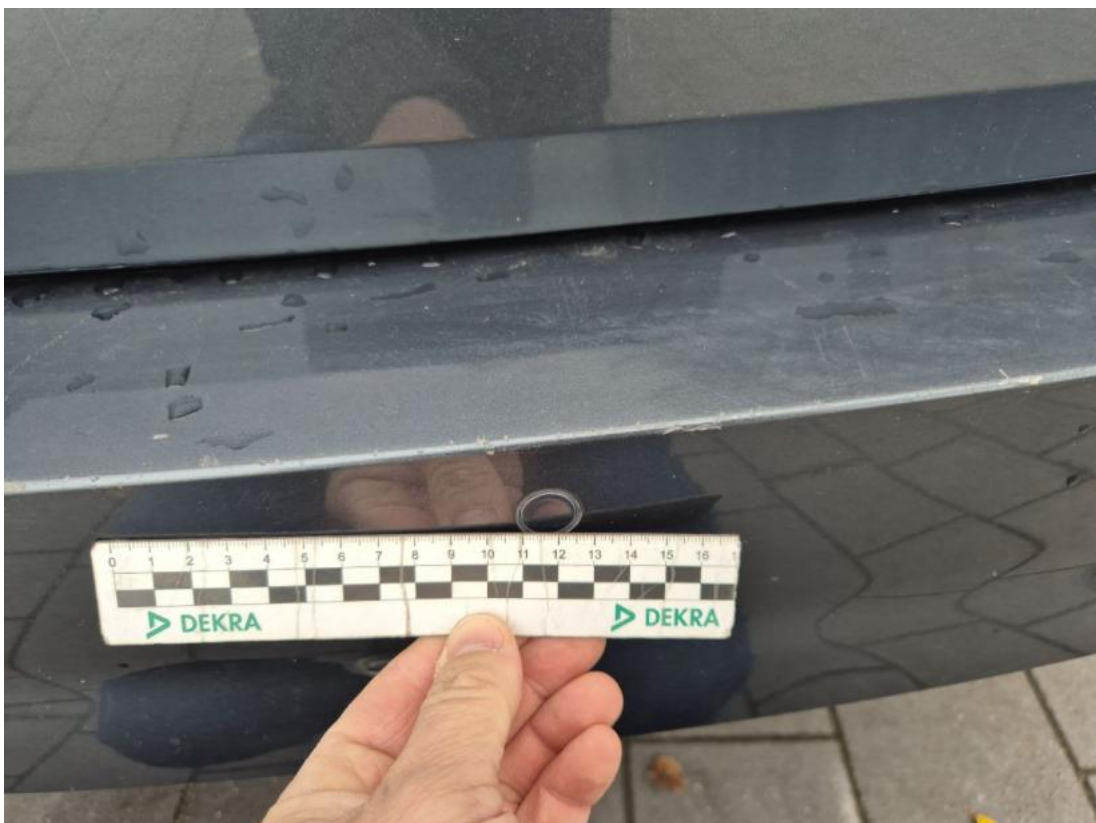
**Fot. 40**  
Zderzak tylny - Rysa/odprysk 2

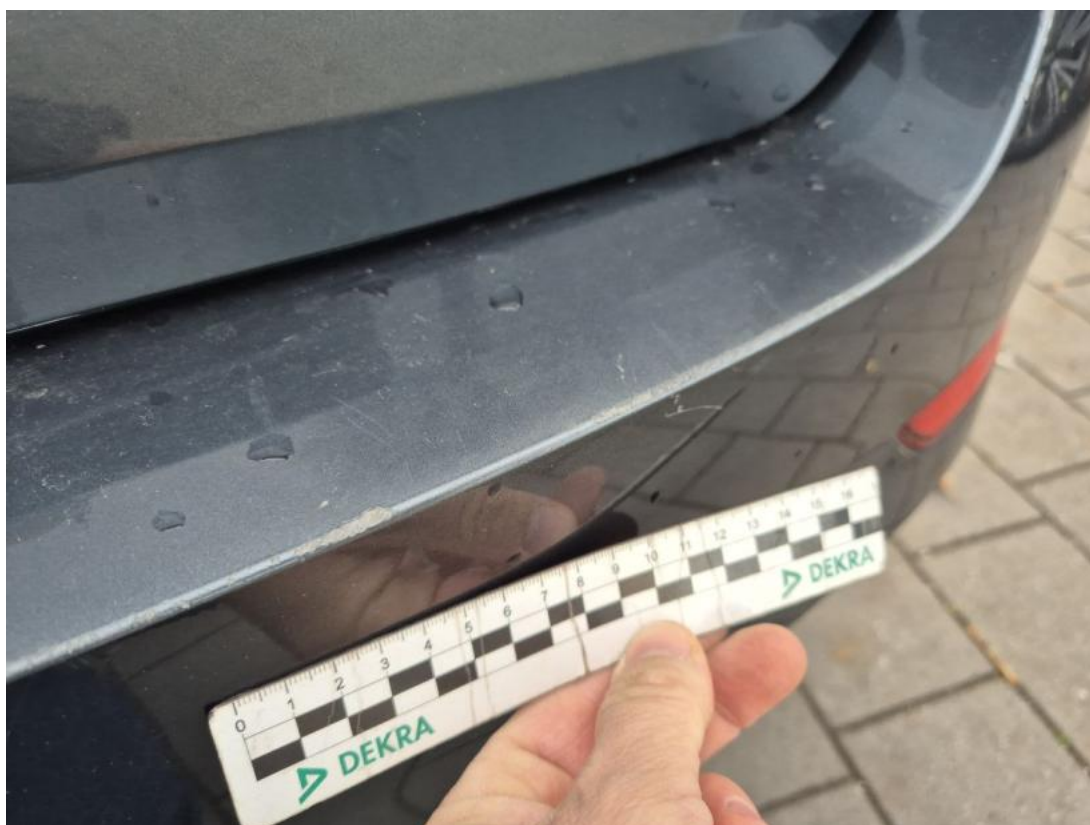
**Fot. 41**  
Zderzak tylny() - Rysa/odprysk 3

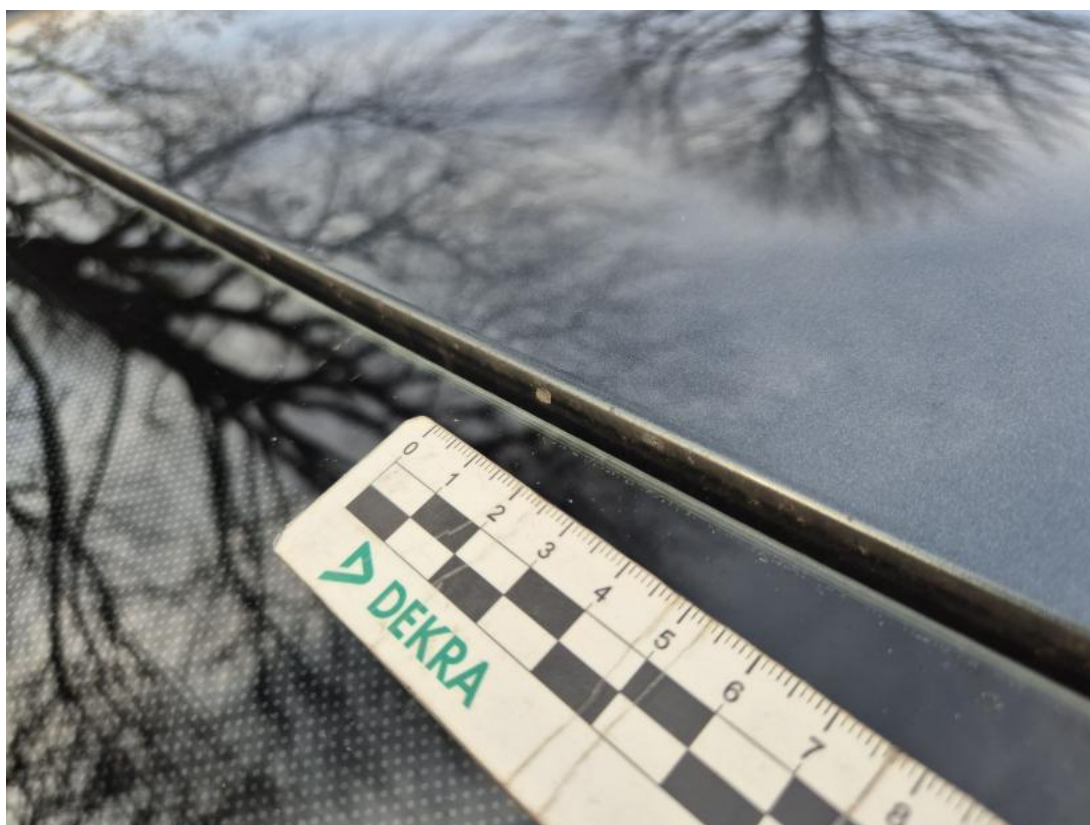
**Fot. 42**  
Dach - Rysa/odprysk 1

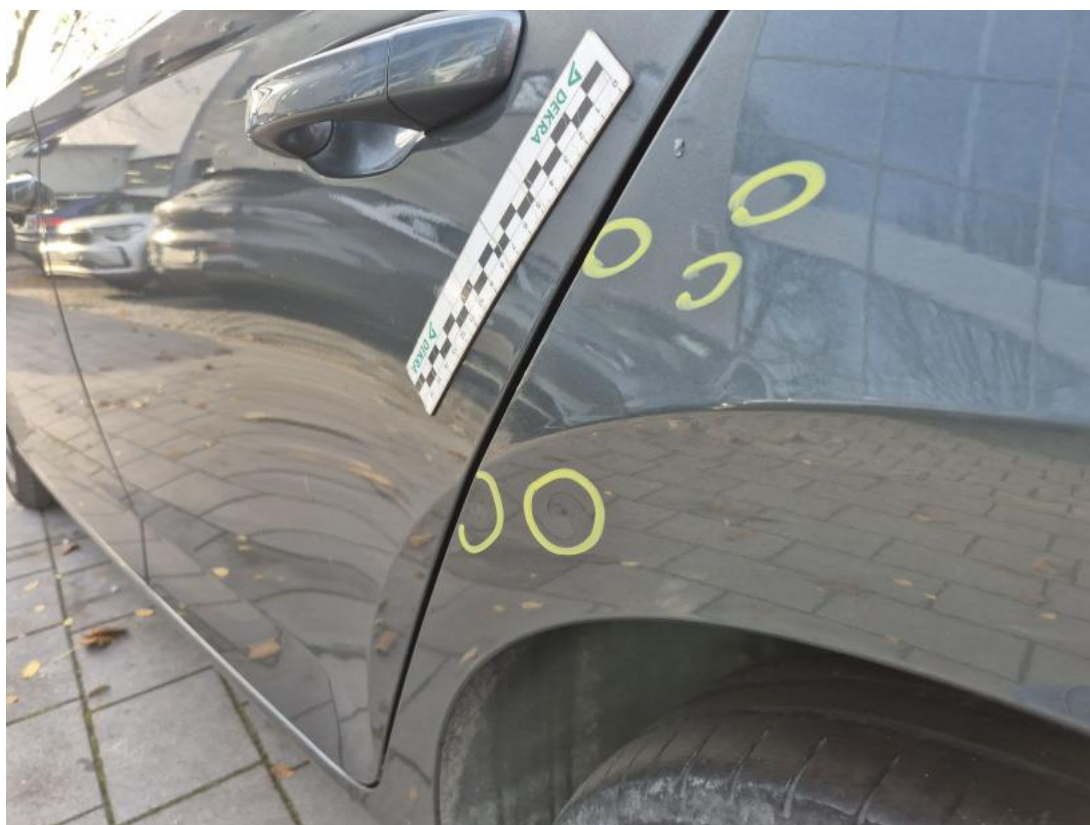
**Fot. 43**

Błotnik tylny L / Ściana boczna L - Wgniecenie/odkształcenie 1

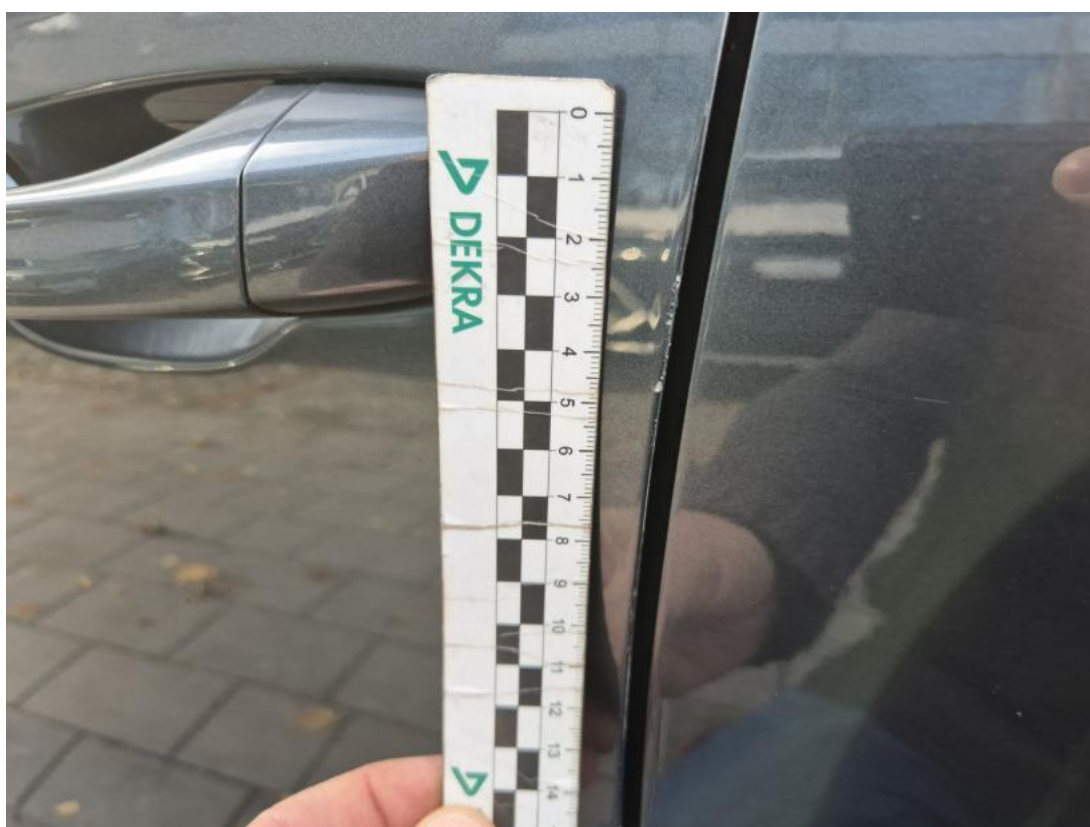
**Fot. 44**

Drzwi przed L - Rysa/odprysk 1

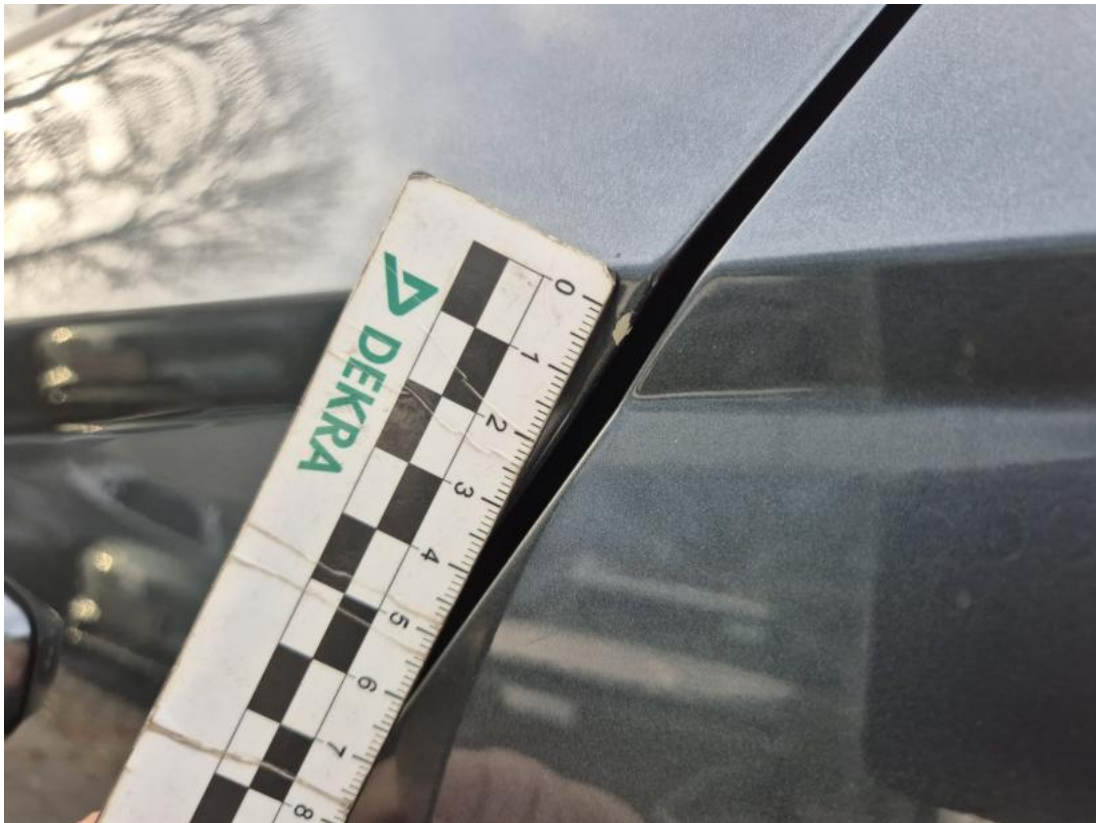
**Fot. 45**  
Drzwi tylne L - Rysa/odprysk 1

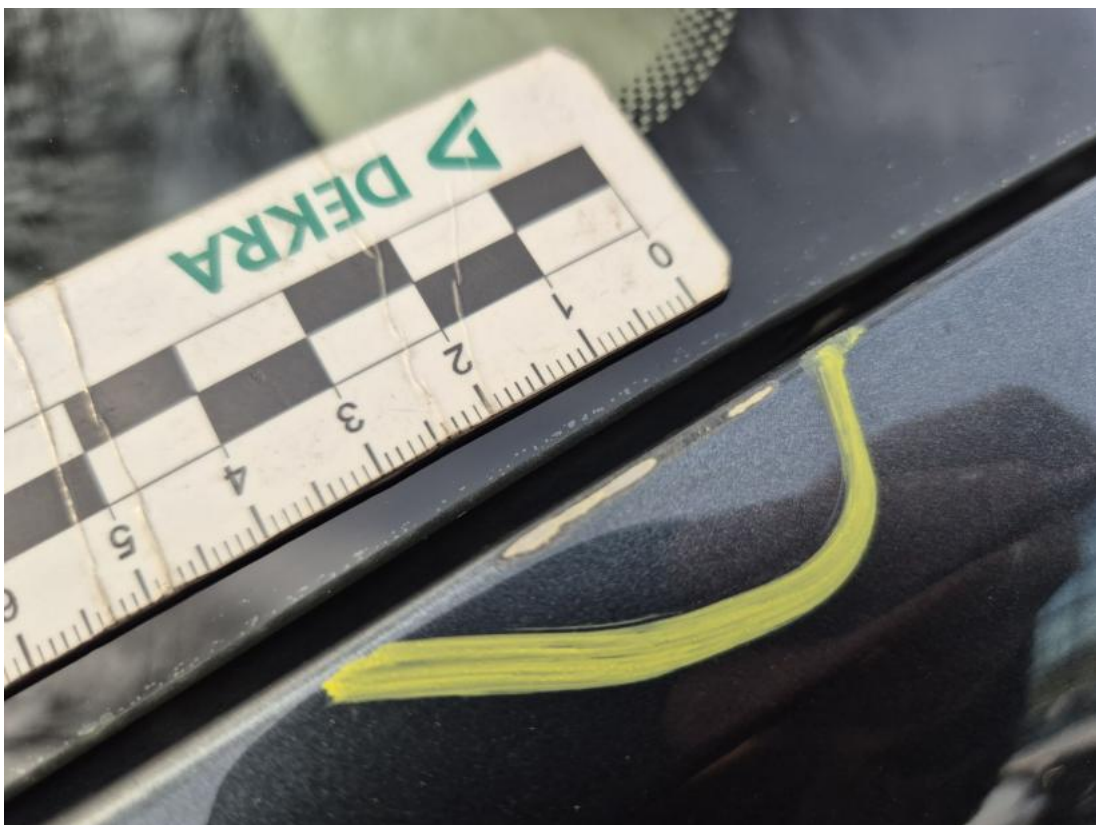
**Fot. 46**  
Słupek przedni L - Rysa/odprysk 1

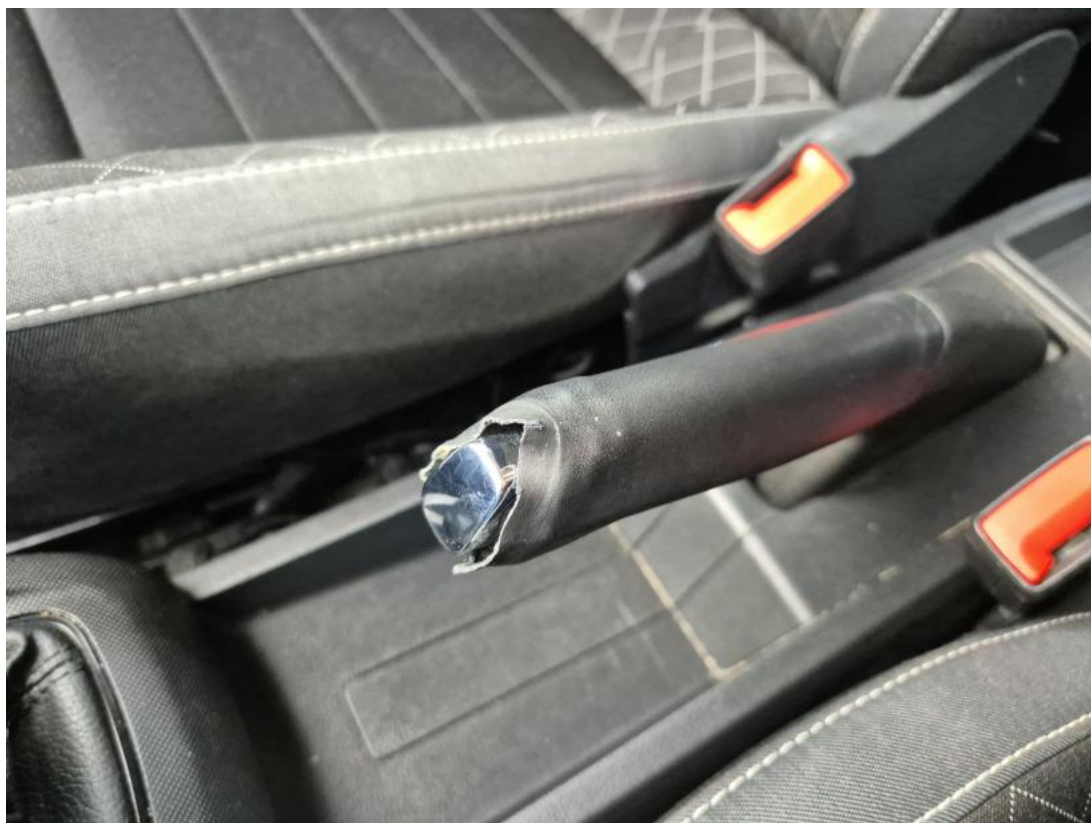
**Fot. 47**

Gałka dźwigni zmiany biegów - Pęknięcie/rozerwanie 1

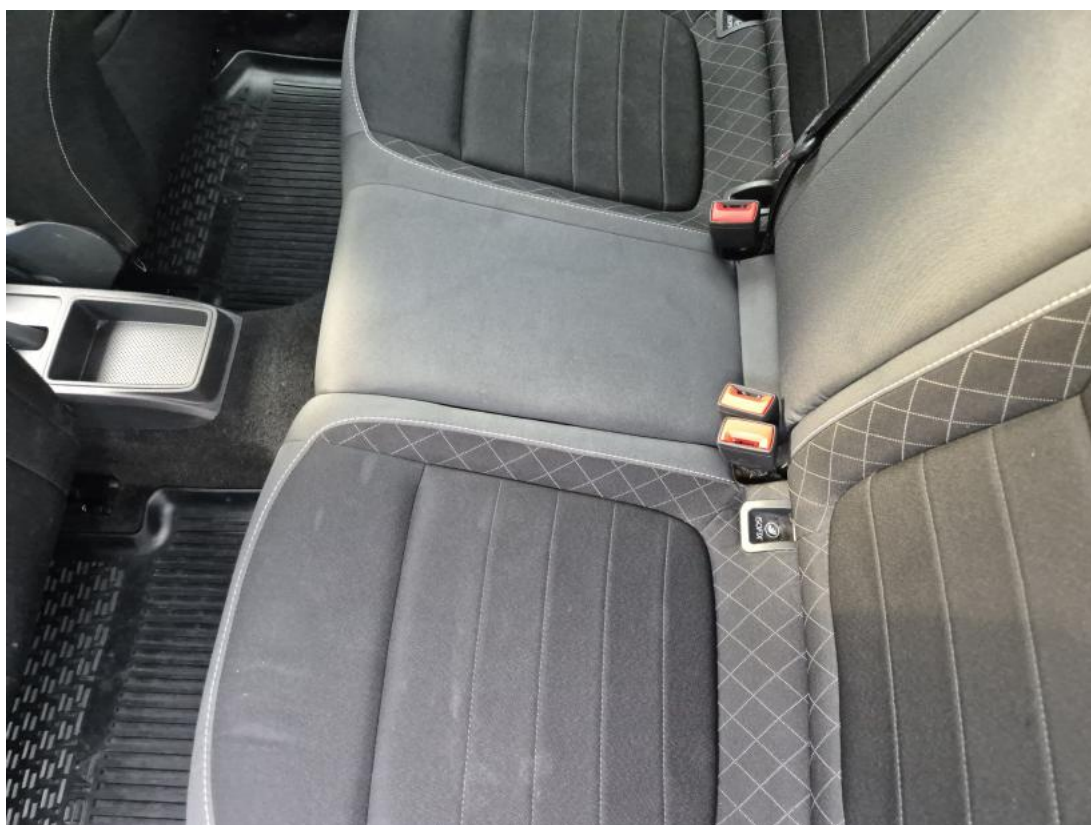
**Fot. 48**

Kanapa tyl. - Inne 1

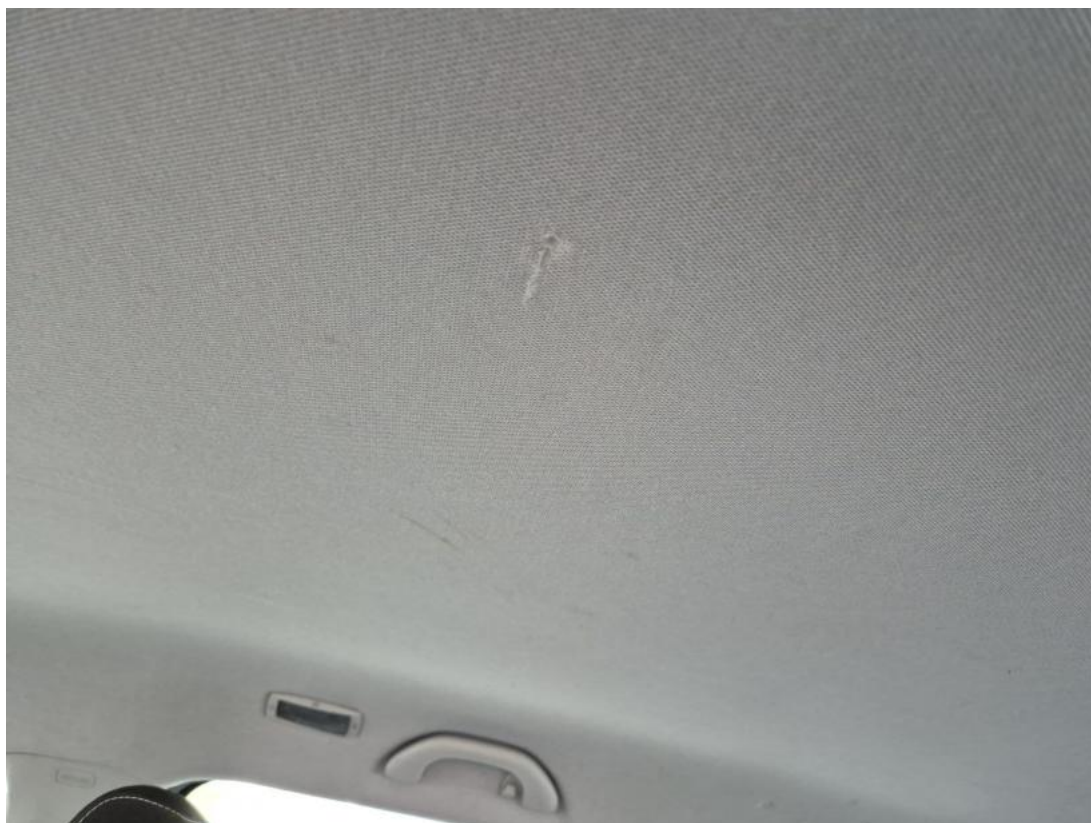
**Fot. 49**

Podsufitka - Inne 1

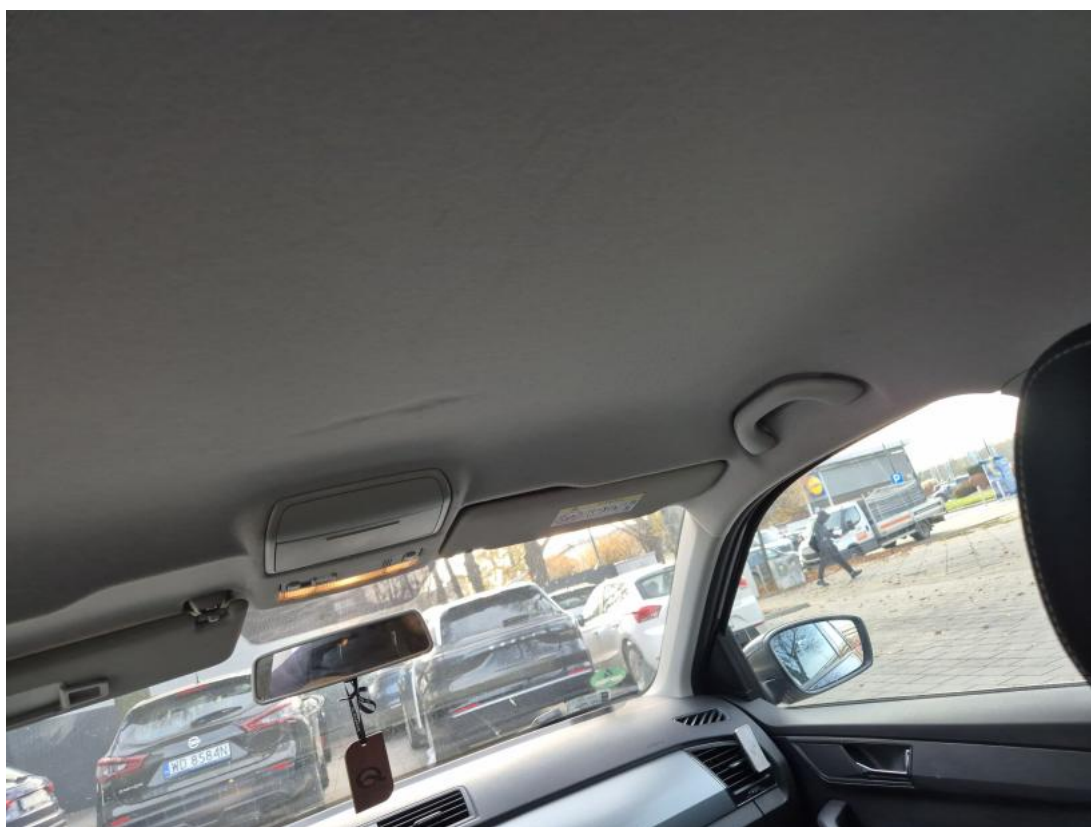
**Fot. 50**

Podsufitka - Inne 2
