Raport z oględzin pojazdu

Numer raportu	425369/3/26-9570	Data raportu	18-03-2026
Rzeczoznawca	Maciej Gruszczyński	Data oględzin	17-03-2026
Nr zlecenia	PKOM(DZS)/GDA/22098/26/03/12	Miejsce oględzin	Ul. Szeligowska 81, 01-319 Warszawa

Numer identyfikacyjny (VIN)	WF0WXXTACWMM79545
Marka, model	FORD Transit Courier 1.5 TDC...
Typ, wersja	Transit Courier 1.5 TDCi Trend
Numer rejestracyjny	KR3WK22
Silnik (rodz./poj./moc)	diesel/1498 ccm/74 kW
Stan licznika	66 939 km
Data 1. rej./rok prod.	09-08-2021/2021
Data nast. bad. techn.	09-08-2026
Nadwozie	FUR 4/2
Lakier	biały/2-warstwowy uni
Skrzynia biegów	manualna

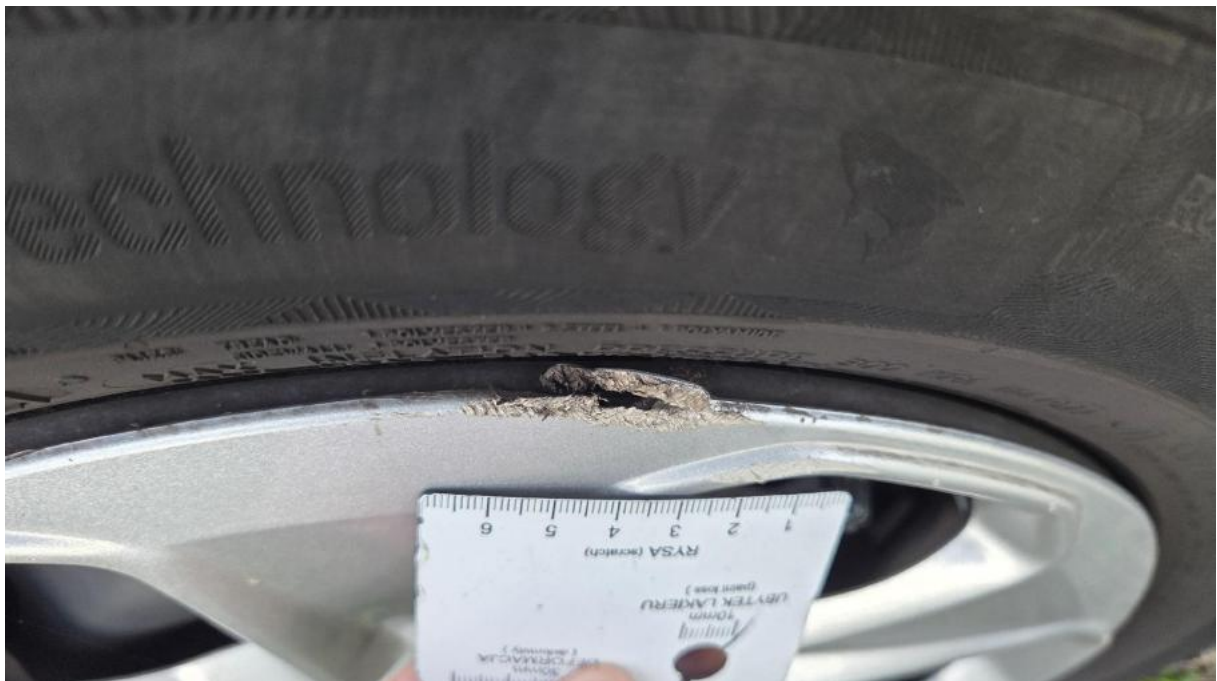
Fot. 32
Kołpak przedni P - Pęknięcie/rozerwanie 1

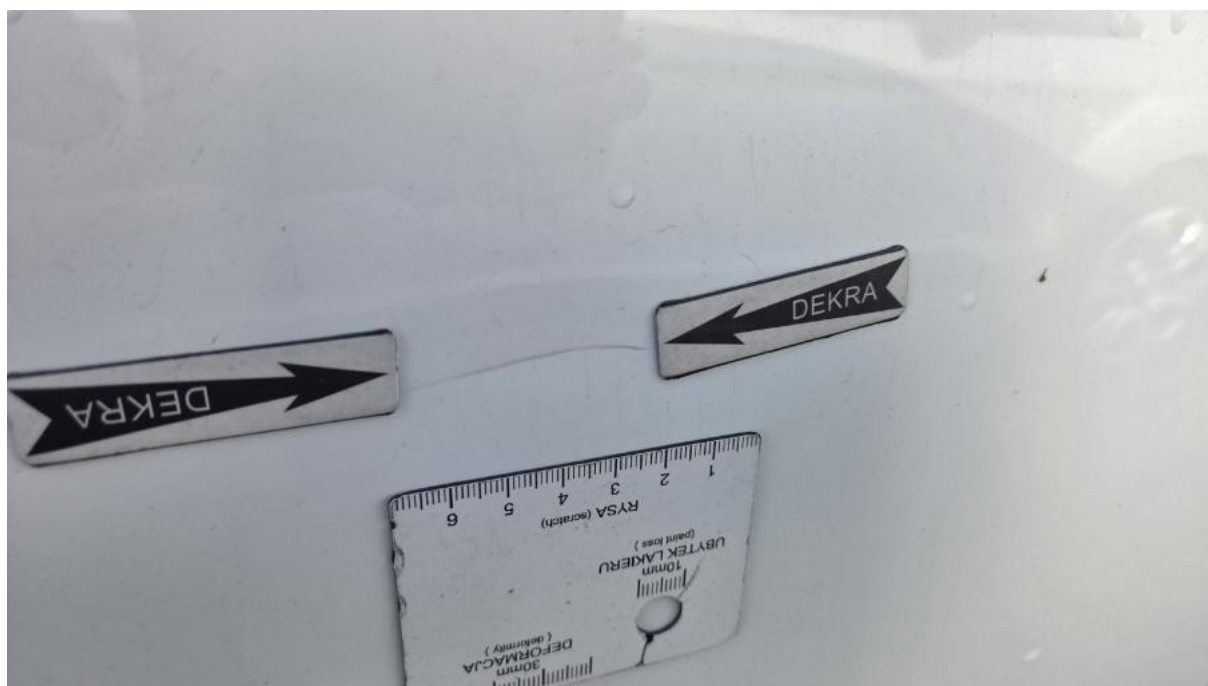
Fot. 33

Poz.	Nazwa pozycji	Opis uszkodzeń	Kwalifik.	Naprawa [rbg]
1	Nakładka zderzaka tylnego, dół	wgniecenie/odkształcenie	WY	0.3
2	Pokrycie zew.drzwi/pokrywy tylnej,boczne L	wgniecenie/odkształcenie	WY	3.4
3	Pokrycie zew.drzwi/pokrywy tylnej,boczne R	wgniecenie/odkształcenie	WY	3
4	Napis (model) boczny L		WY	
5	Masa uszczelniająca tylnych drzwi L		WY	
6	Masa uszczelniająca tylnych drzwi R		WY	
7	Kołpak koła przód R	pęknięcie/rozerwanie	WY	0.1
8	Drzwiczki schowka boczne L	brak	WY	0.1
9	Poszycie drzwi tylnych R	rysa/odprysk, wgniecenie/odkształcenie	NA	1

Drzwi tylne P - Rysa/odprysk 1

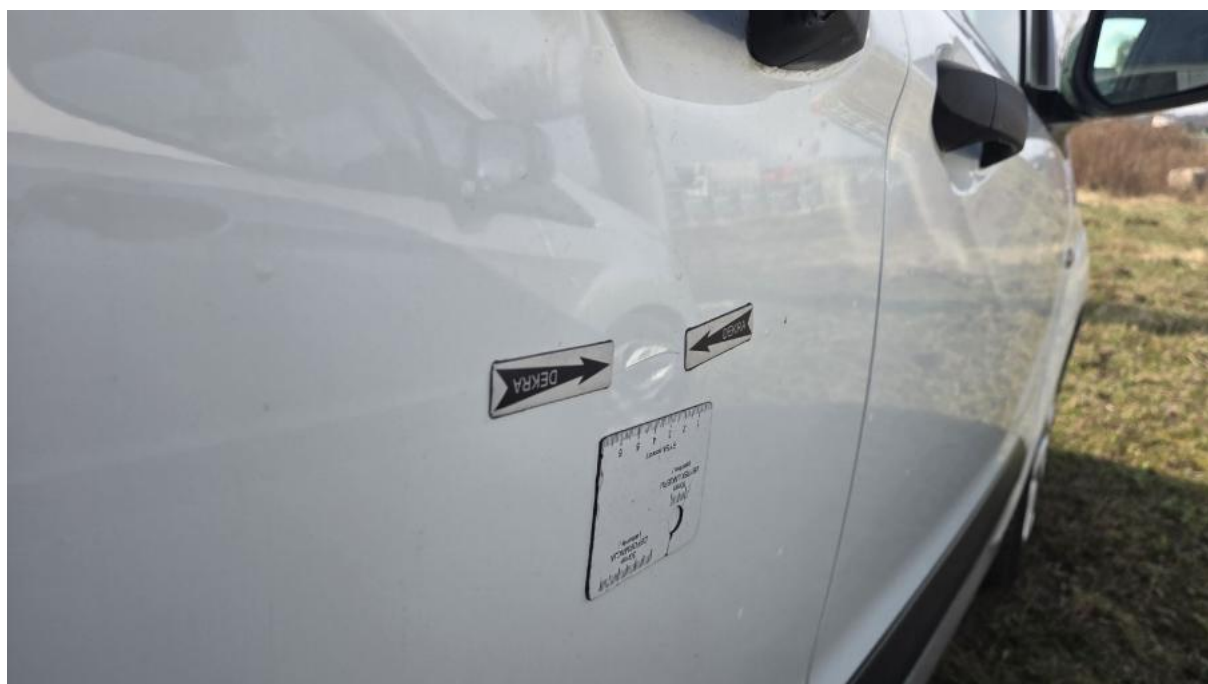
Fot. 34

Drzwi tylne P - Wgniecenie/odkształcenie 1

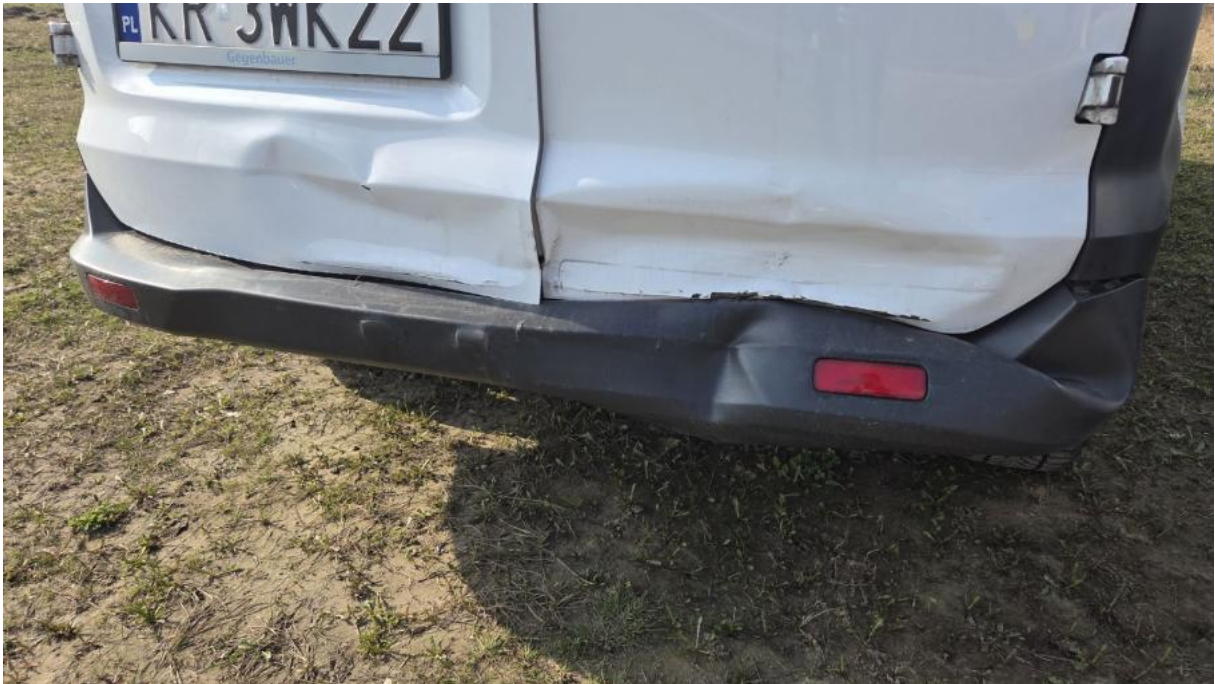
Fot. 35

Zderzak tylny - Wgniecenie/odkształcenie 1

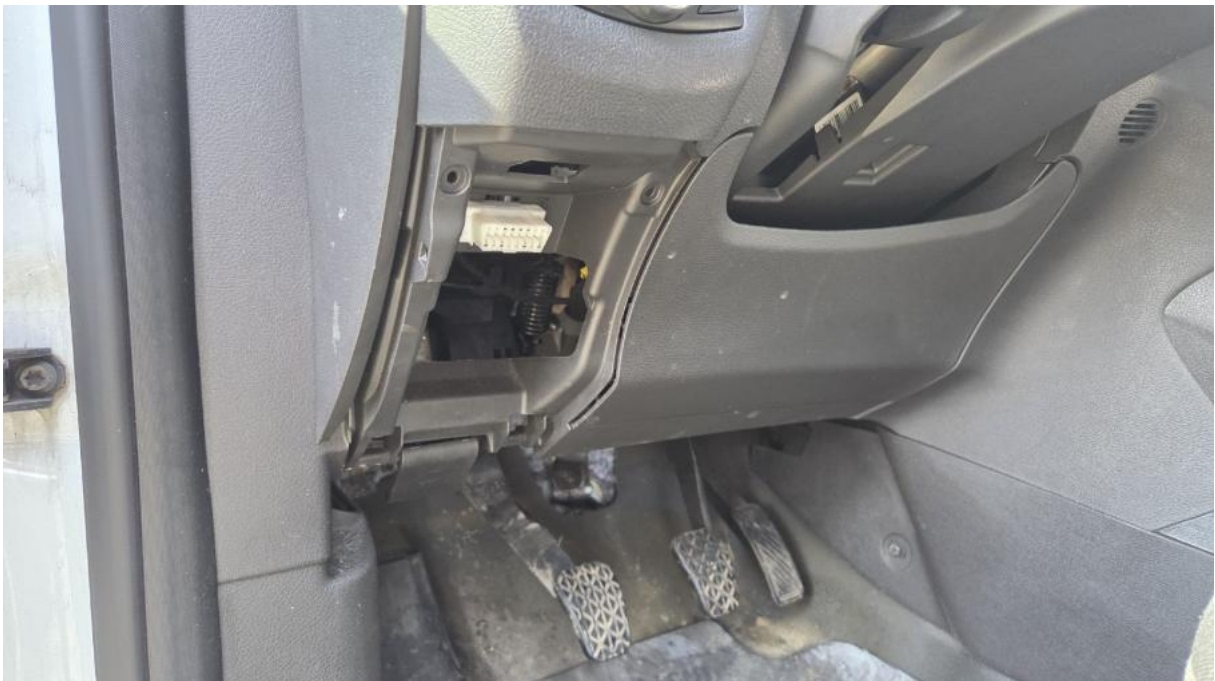
Fot. 36

Deska rozdzielcza - Inne 1

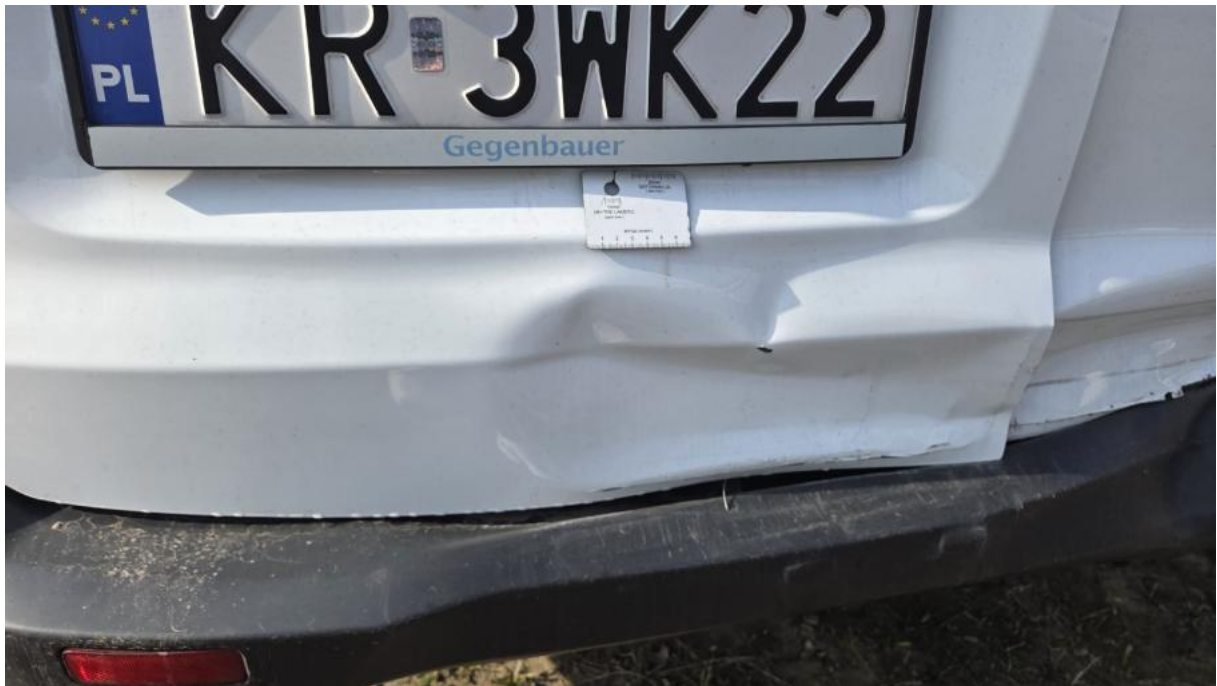
Fot. 37

Drzwi tyłu lewe - Wgniecenie/odkształcenie 1

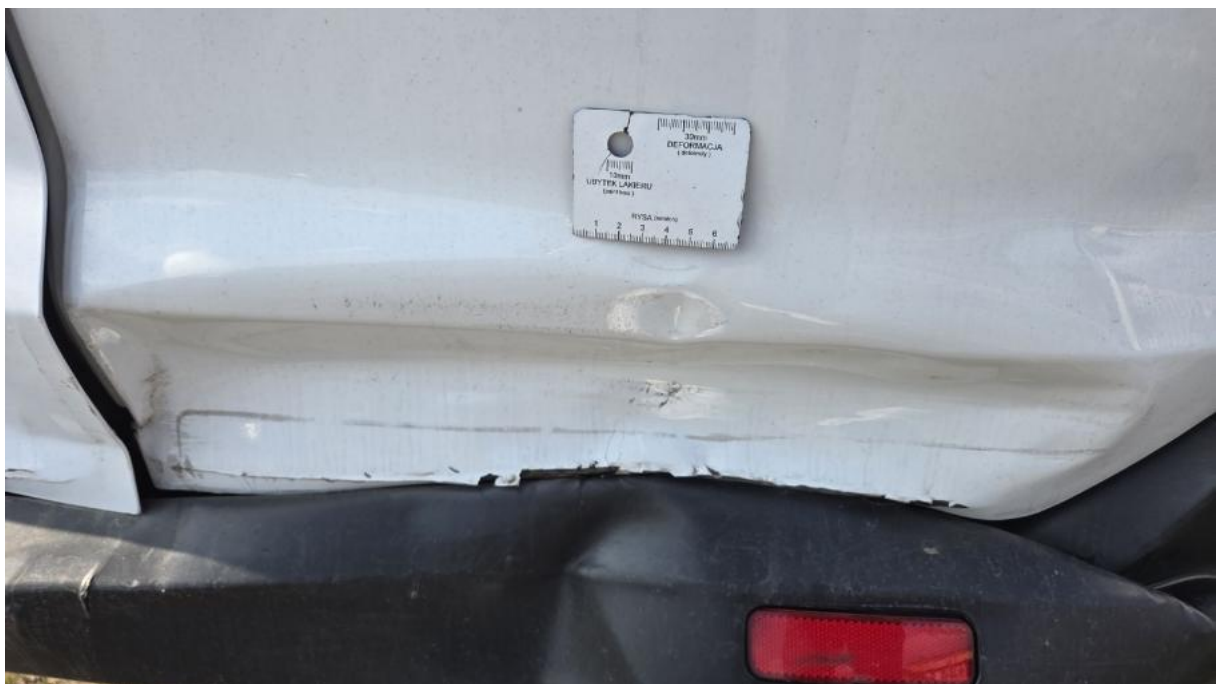
Fot. 38

Drzwi tyłu prawe - Wgniecenie/odkształcenie 1
