## Raport z oględzin pojazdu

Numer raportu	08164/11/25-15201	Data raportu	05-11-2025
Rzeczoznawcy	Leszek Bizański (NEW) mgr inż. Paweł Barszcz (NEW)	Data oględzin	30-10-2025
Nr zlecenia	PCM(DZS)/GDA/80966/25/10/21	Miejsce oględzin	MASTER1 MYSŁOWICE, OBRZEŻNA PŁ.

Numer identyfikacyjny (VIN)	<b>WBA8H71050FH19938</b>
Marka, model	BMW Seria 3 Touring [F31] 15-19
Typ, wersja	318d aut
Numer rejestracyjny	DW7EW24
Silnik (rodz./poj./moc)	diesel/1995 ccm/110 kW
Stan licznika	159 781 km
Data 1. rej./rok prod.	15-06-2019/2019
Data nast. bad. techn.	
Nadwozie	KOM 5/5
Lakier	biały/2-warstwowy uni
Skrzynia biegów	automatyczna

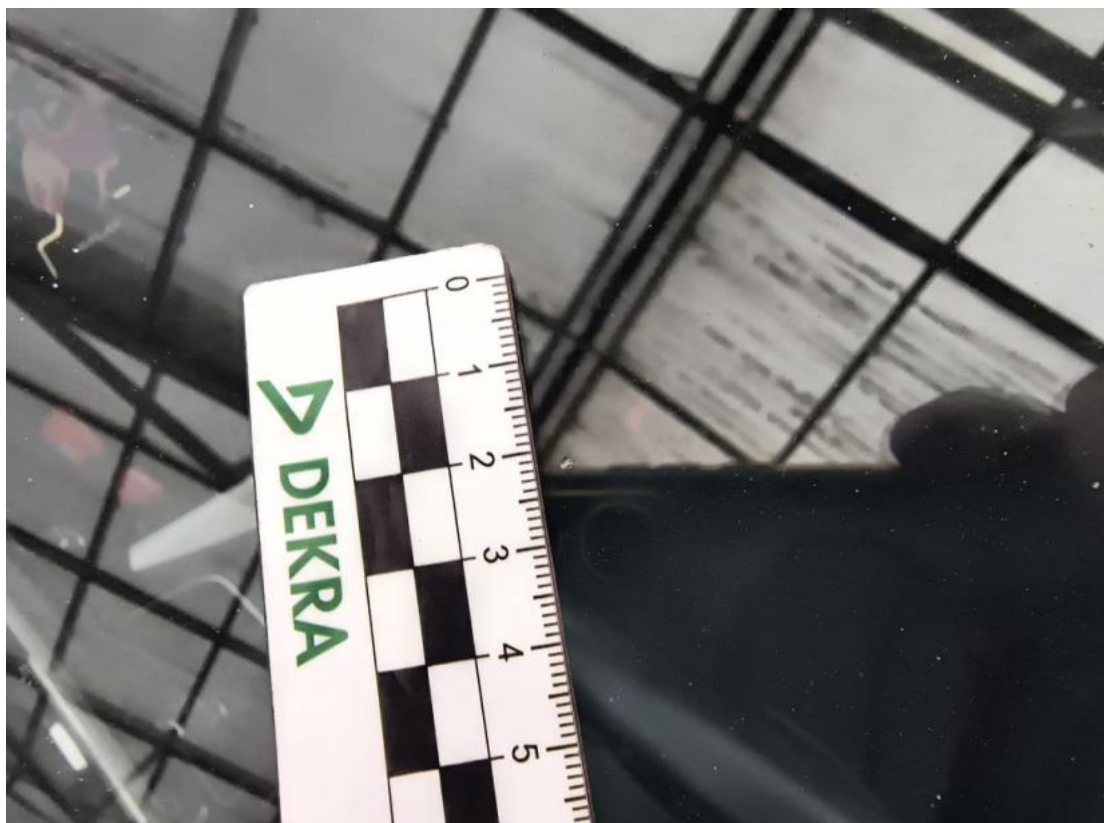
**Fot. 39**

Poz.	Nazwa pozycji	Opis uszkodzeń	Kwalifik.	Naprawa [rbg]
1	Tapicerka siedziska 1.rząd L	zabrudzenie	NA	
2	Tapicerka siedziska 1.rząd R	zabrudzenie	NA	
3	Tapicerka siedziska 2.rząd	zabrudzenie	NA	
4	Okładzina zderzaka przedniego	odpryski lakieru		
5	Szyba przednia barwiona	rysa/odprysk		
6	Rama drzwi, przód L	wgniecenie		
7	Kierownica skórzana z Airbag	zarysowania eksploatacyjne

Szyba czołowa - Rysa/odprysk 1

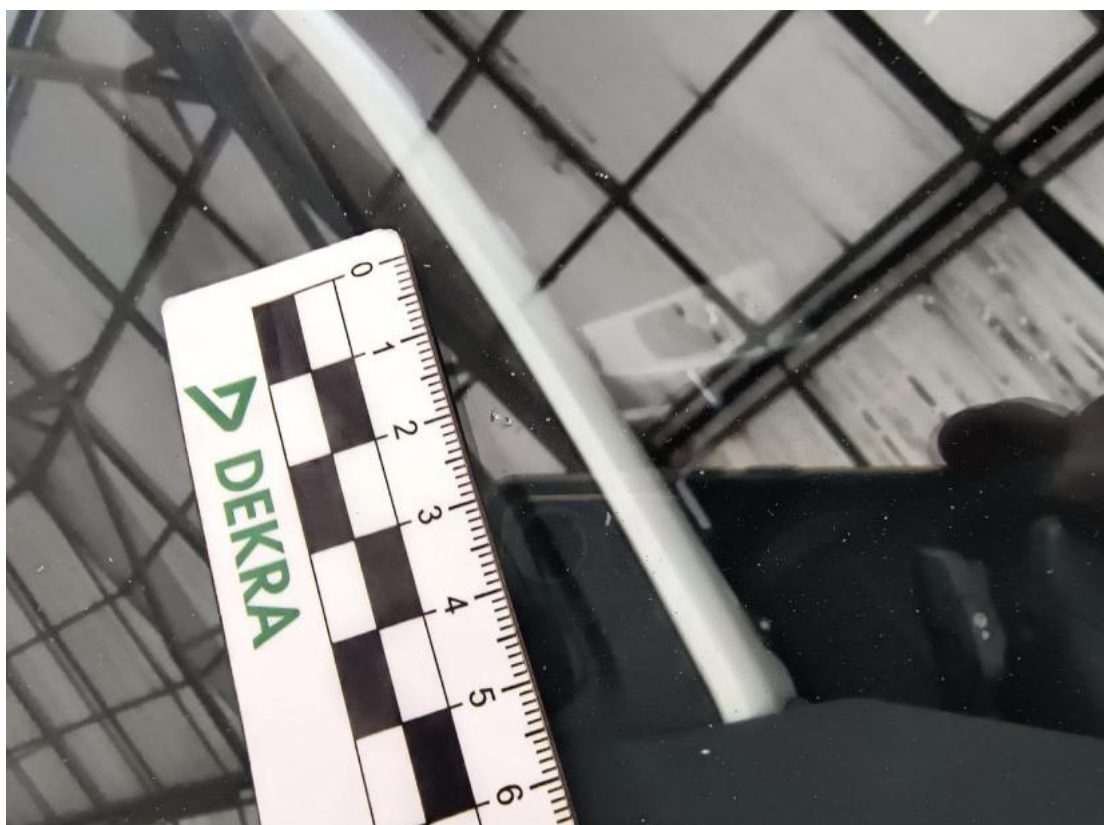
**Fot. 40**

Szyba czołowa - Rysa/odprysk 2

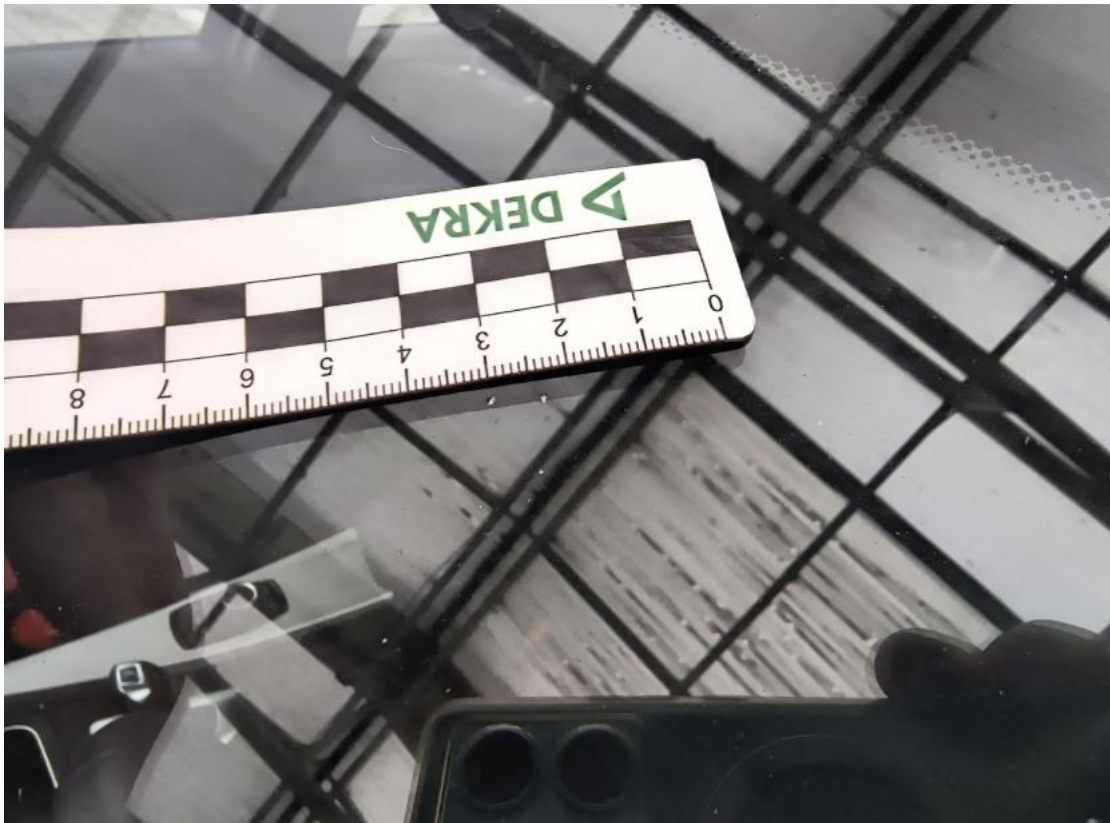
**Fot. 41**

Szyba czołowa() - Rysa/odprysk 3

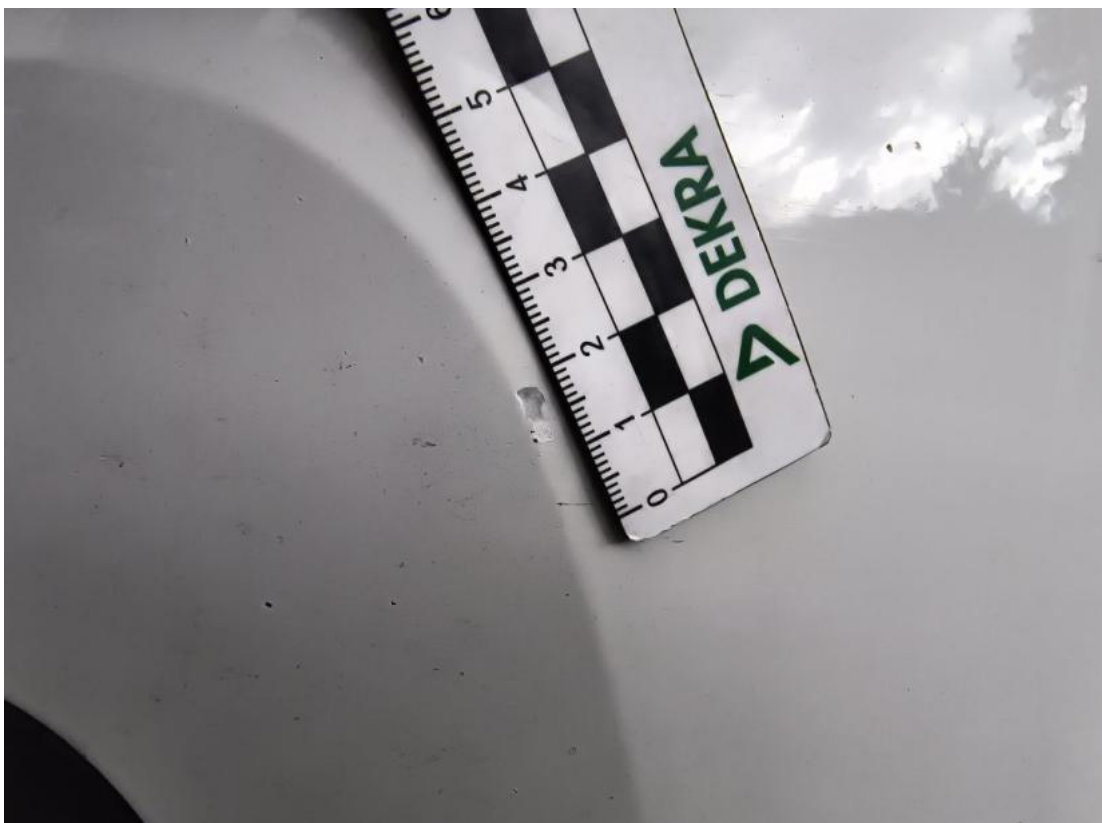
**Fot. 43**

Zderzak - Rysa/odprysk 1

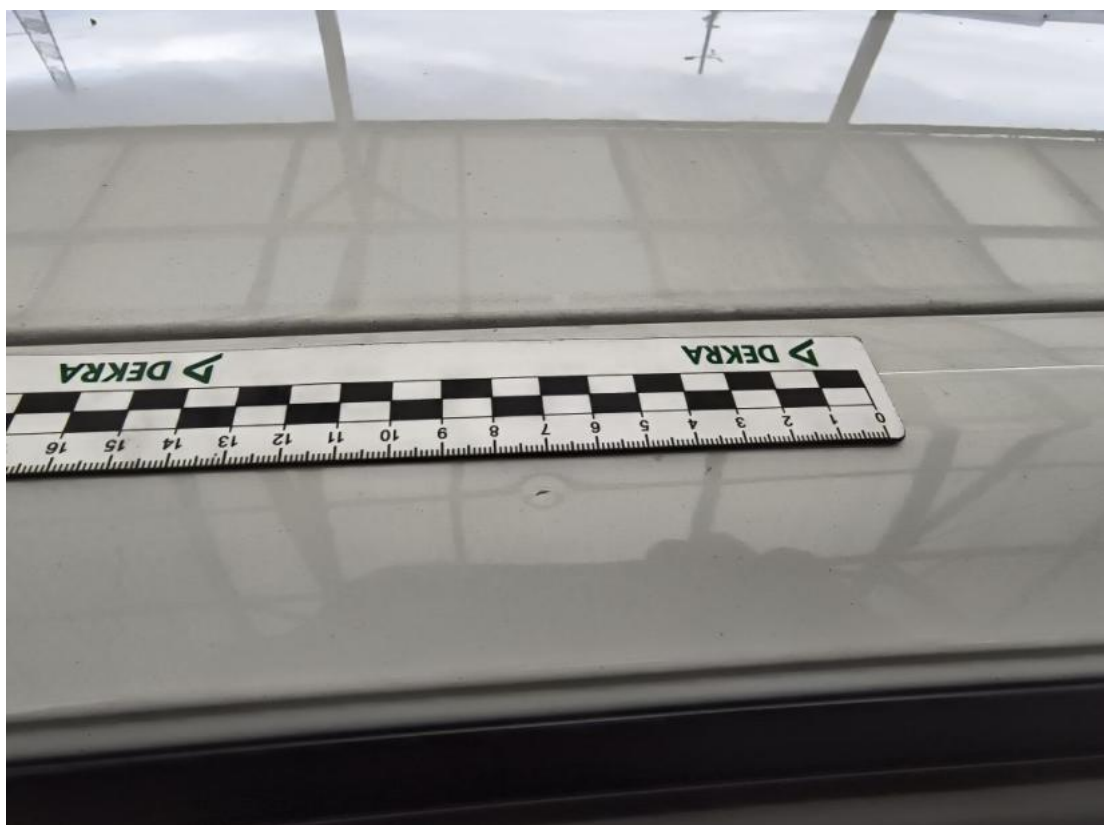
**Fot. 45**

Rama dachu L - Wgniecenie/odkształcenie 1

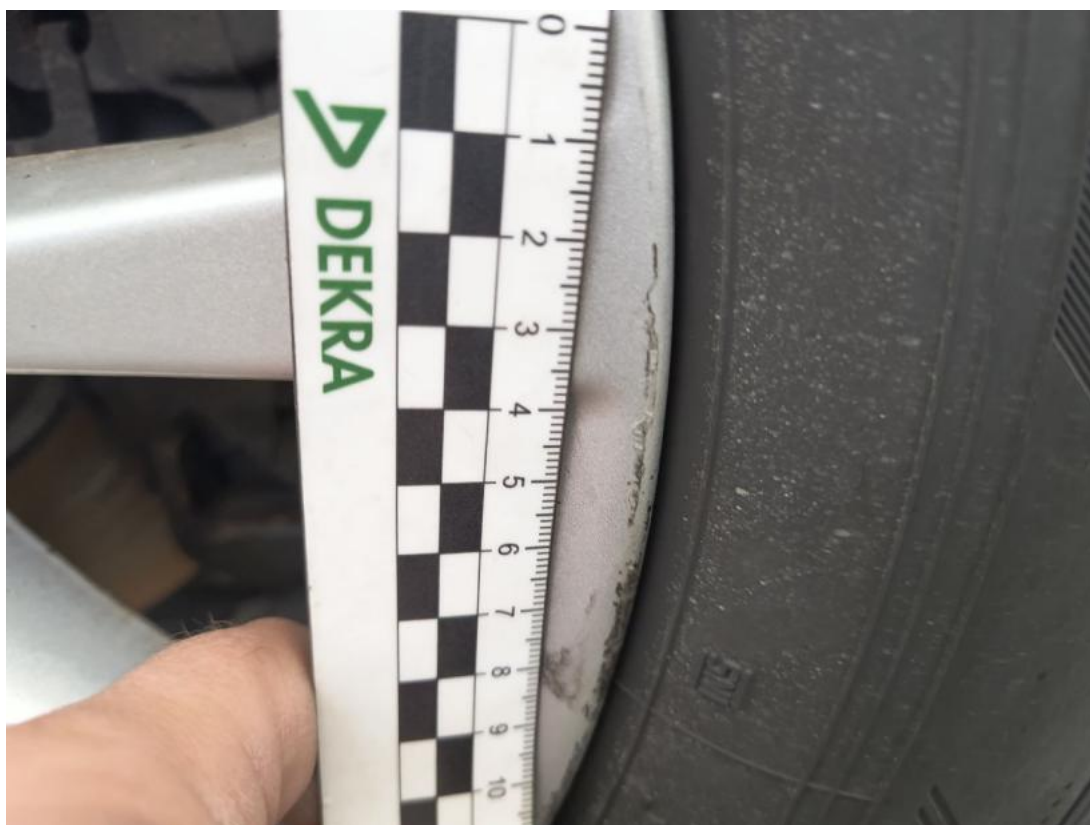
**Fot. 47**

8	Tarcza koła aluminiowa przód L	zarysowanie		
9	Listwa deski rozdzielczej pasażera	zarysowanie		
10	Nakładka pokrywy tylnej dół	zarysowanie

Felga Aluminiowa przednia L - Rysa/odprysk 1

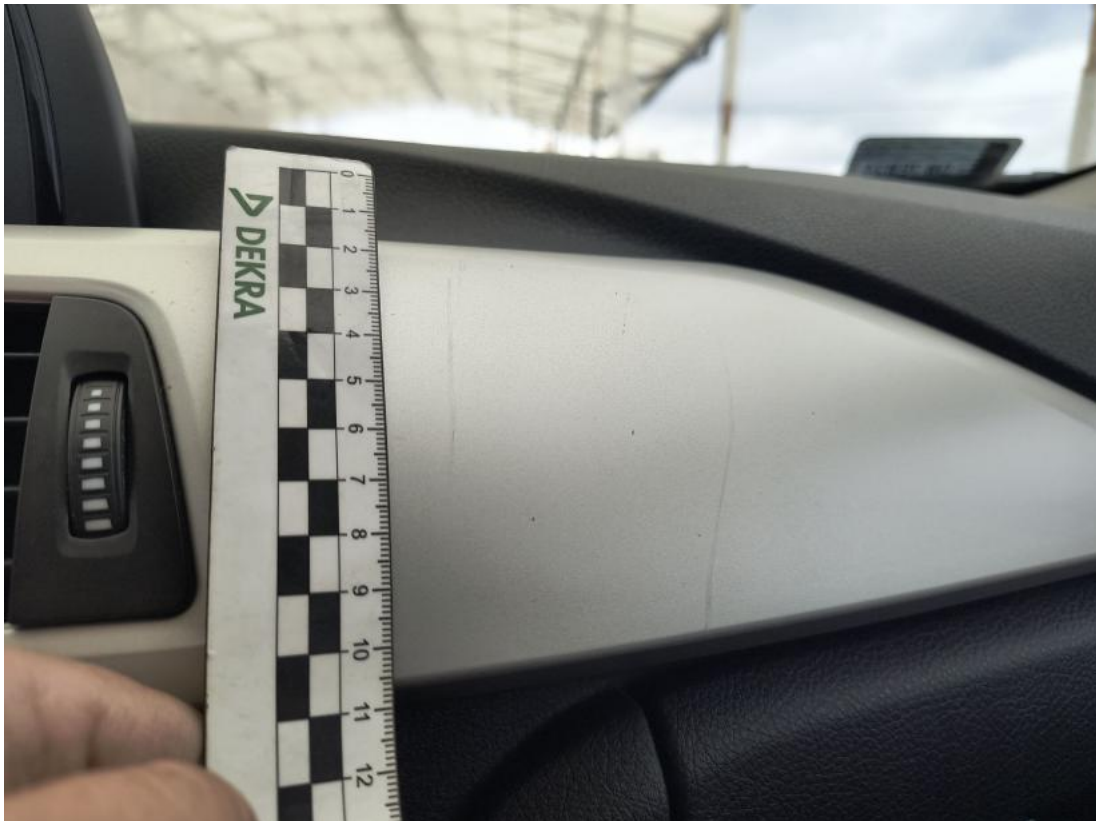
**Fot. 49**

Deska rozdzielcza - Rysa/odprysk 1

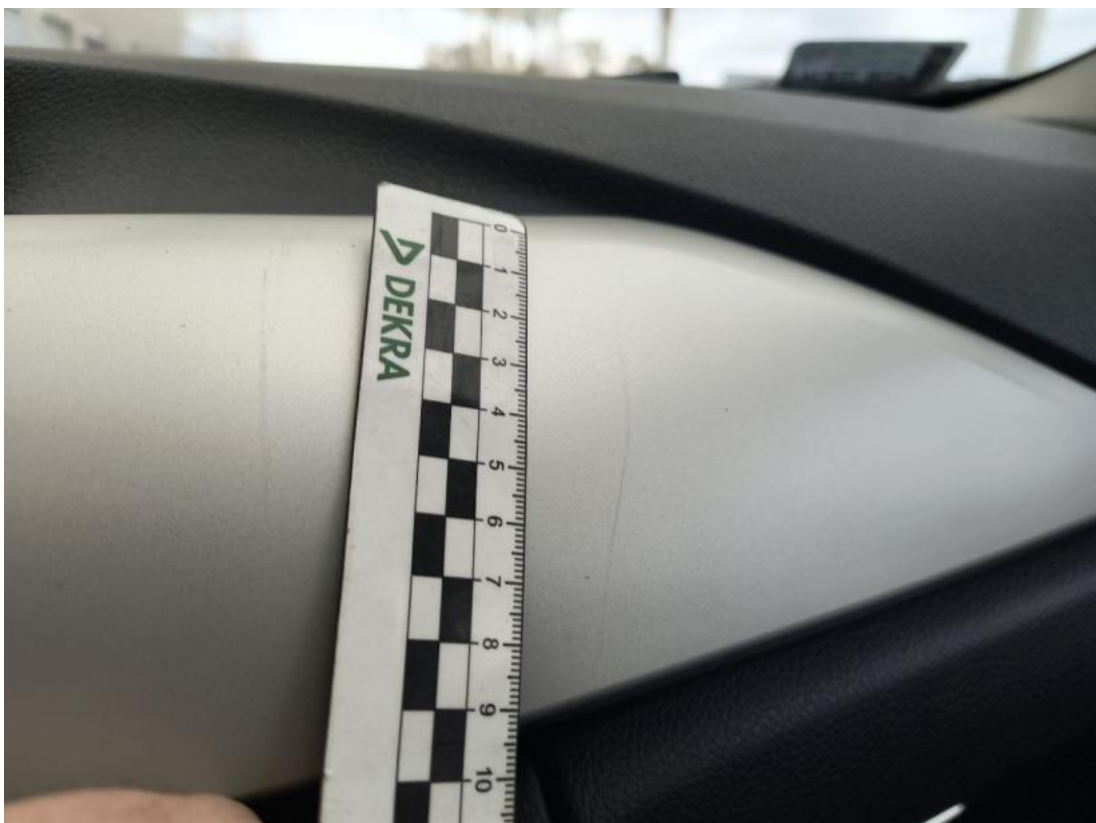
**Fot. 50**

Deska rozdzielcza - Rysa/odprysk 2

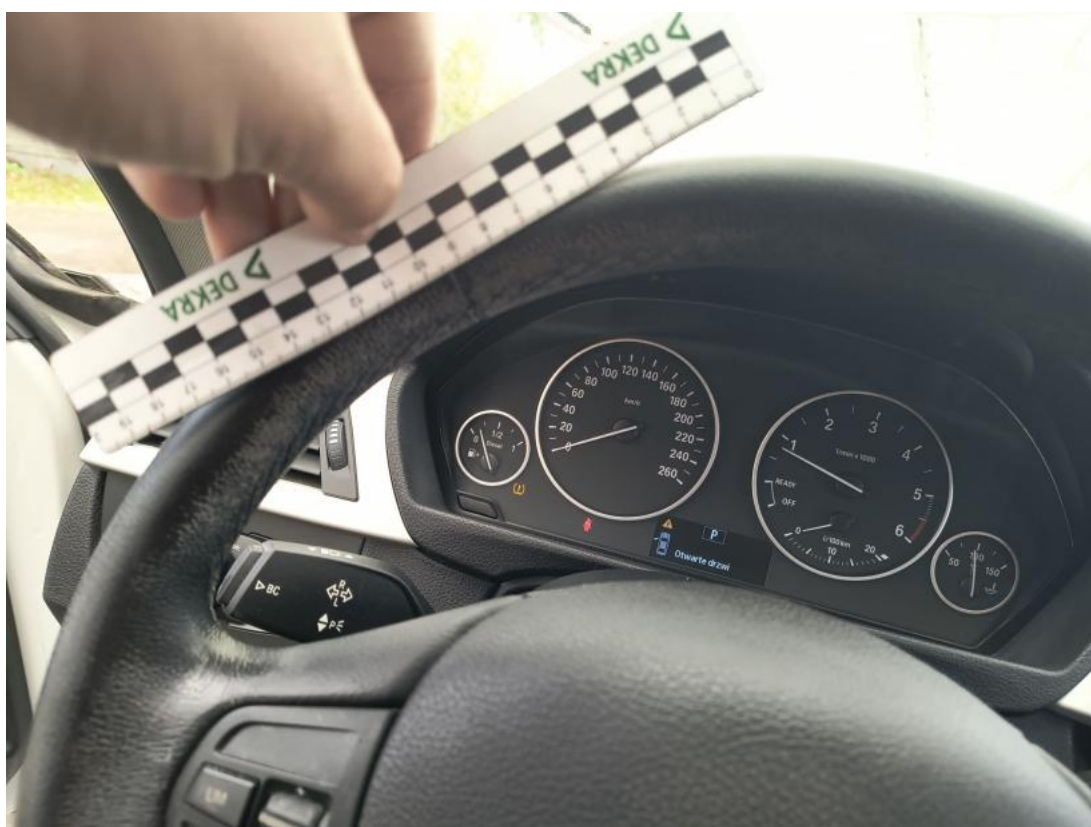
**Fot. 52**

Koło kierownicy - Rysa/odprysk 1

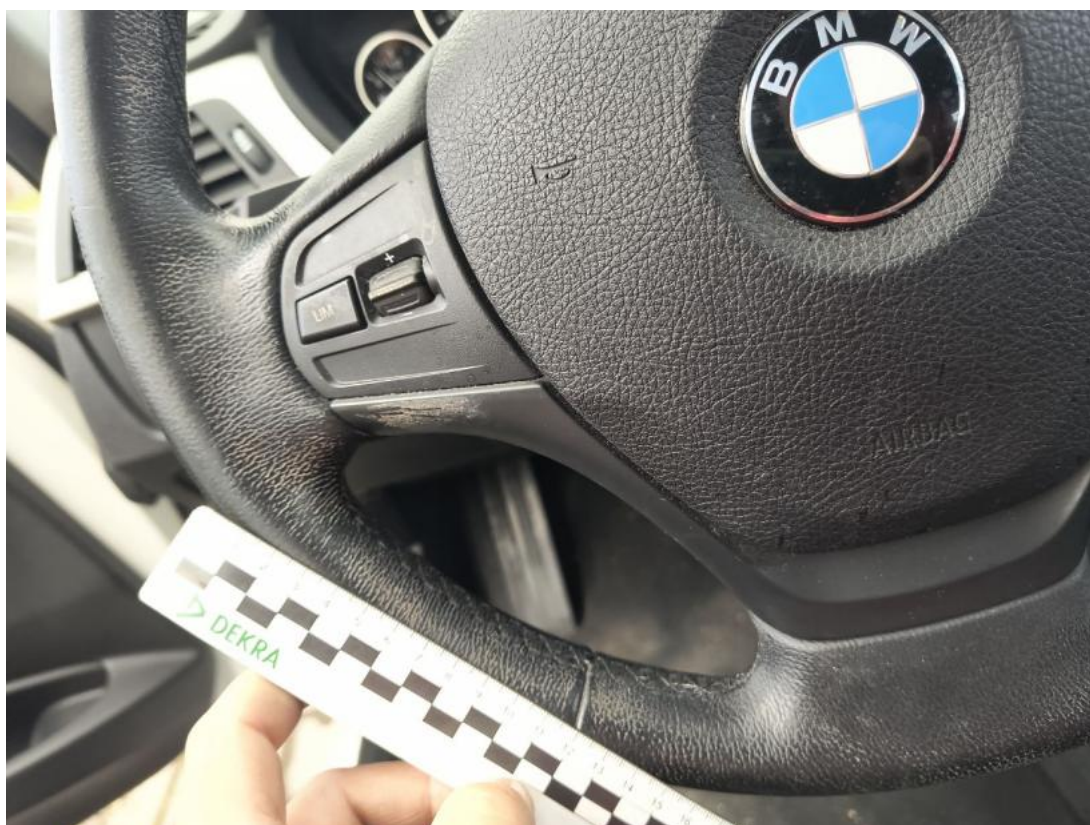
**Fot. 53**

Koło kierownicy - Rysa/odprysk 2

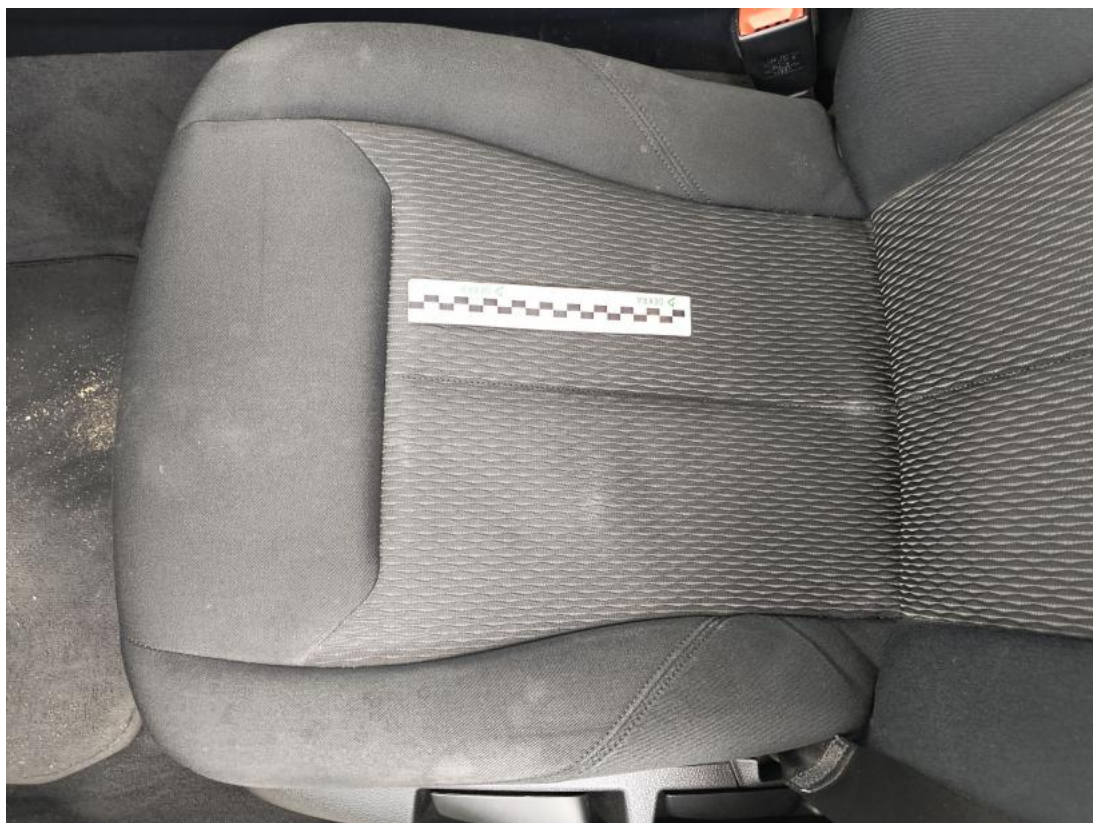
**Fot. 55**

Fotel prz. lew. - Inne 1

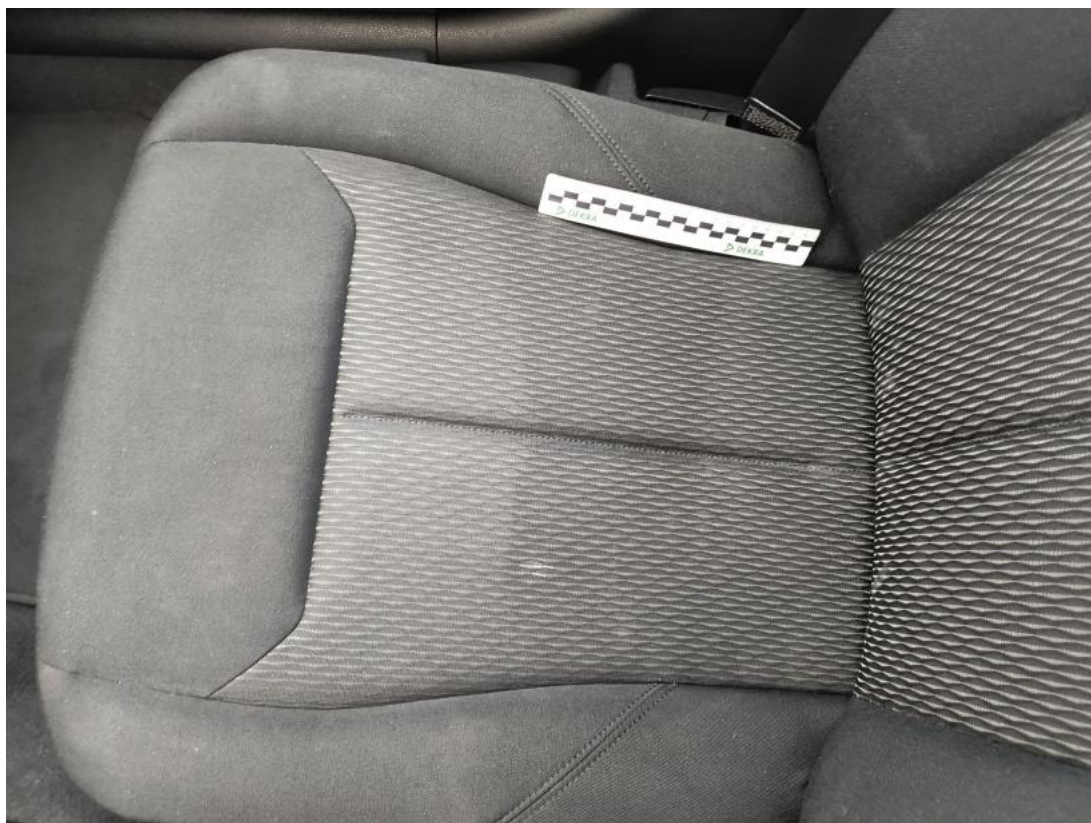
**Fot. 57**  
Fotel prz. praw. - Inne 1

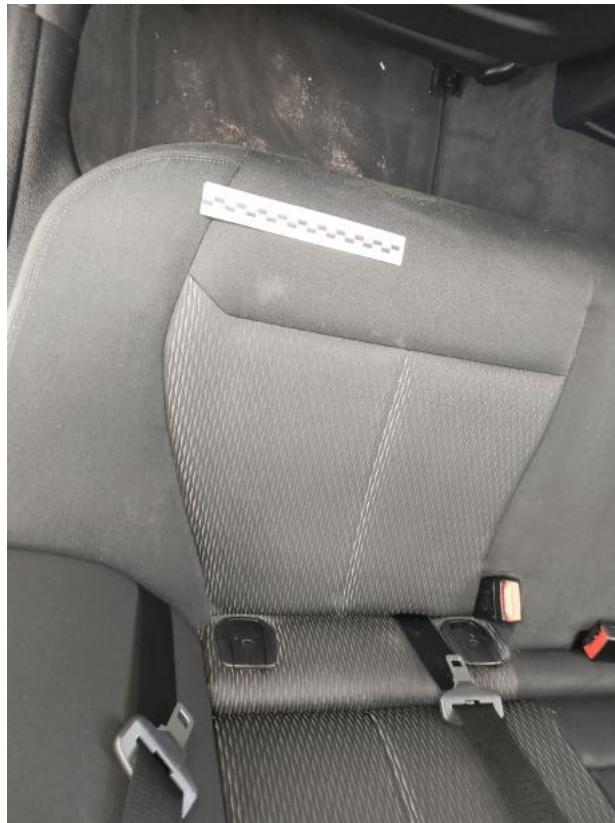
**Fot. 59**

Kanapa tyl. - Inne 1

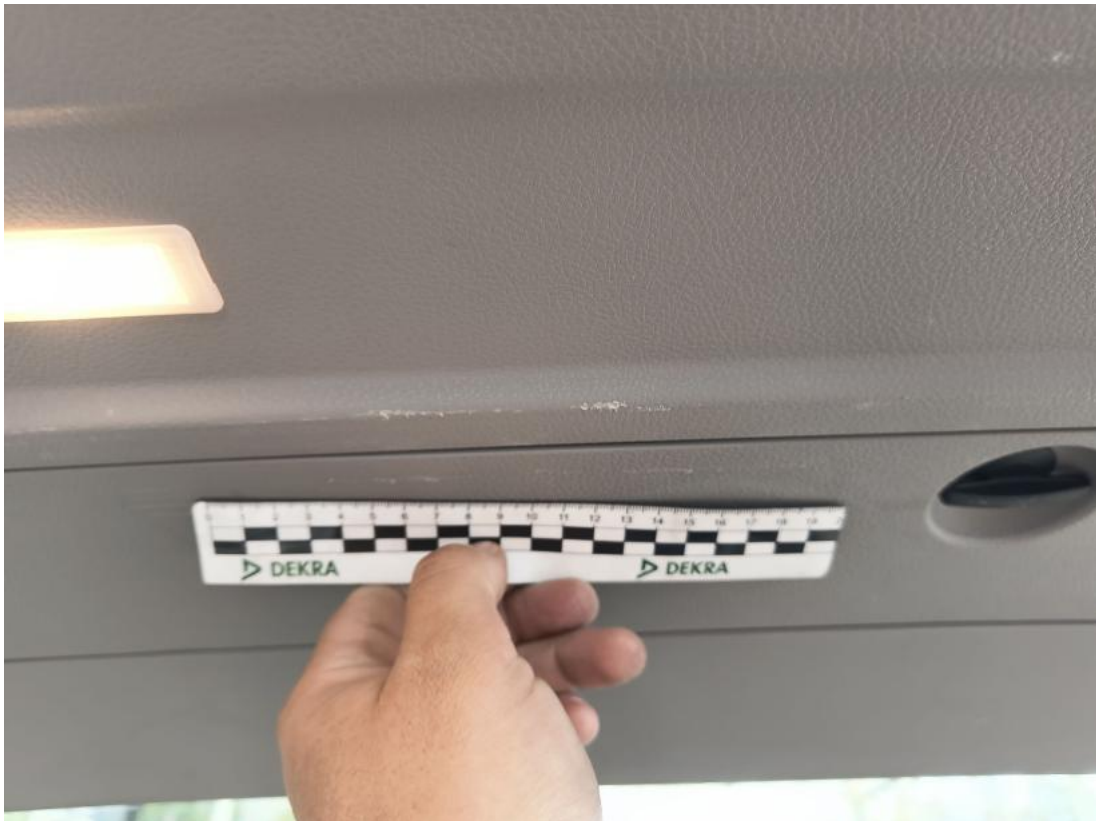
**Fot. 61**

Wykładzina pokrywy tylnej - Rysa/odprysk 1
