Raport z oględzin pojazdu

Numer raportu	216604/10/25-11401	Data raportu	03-10-2025
Rzeczoznawcy	Marcin Sosnowski. mgr inż. Przemysław Ostap	Data oględzin	26-09-2025
Nr zlecenia	PCM(DZS)/GDA/71273/25/09/22	Miejsce oględzin	AUTOMARKET WOLA, PRYMASA TYSI...

Numer identyfikacyjny (VIN)	W0VBD8EF5K8063730
Marka, model	OPEL Astra V Sports Tourer 1...
Typ, wersja	Astra V 1.6 CDTI Enjoy S&S
Numer rejestracyjny	GD948TV
Silnik (rodz./poj./moc)	diesel/1598 ccm/81 kW
Stan licznika	159 052 km
Data 1. rej./rok prod.	17-09-2019/2019
Data nast. bad. techn.	16-09-2026
Nadwozie	KOM 5/5
Lakier	srebrny/METALIK
Skrzynia biegów	manualna

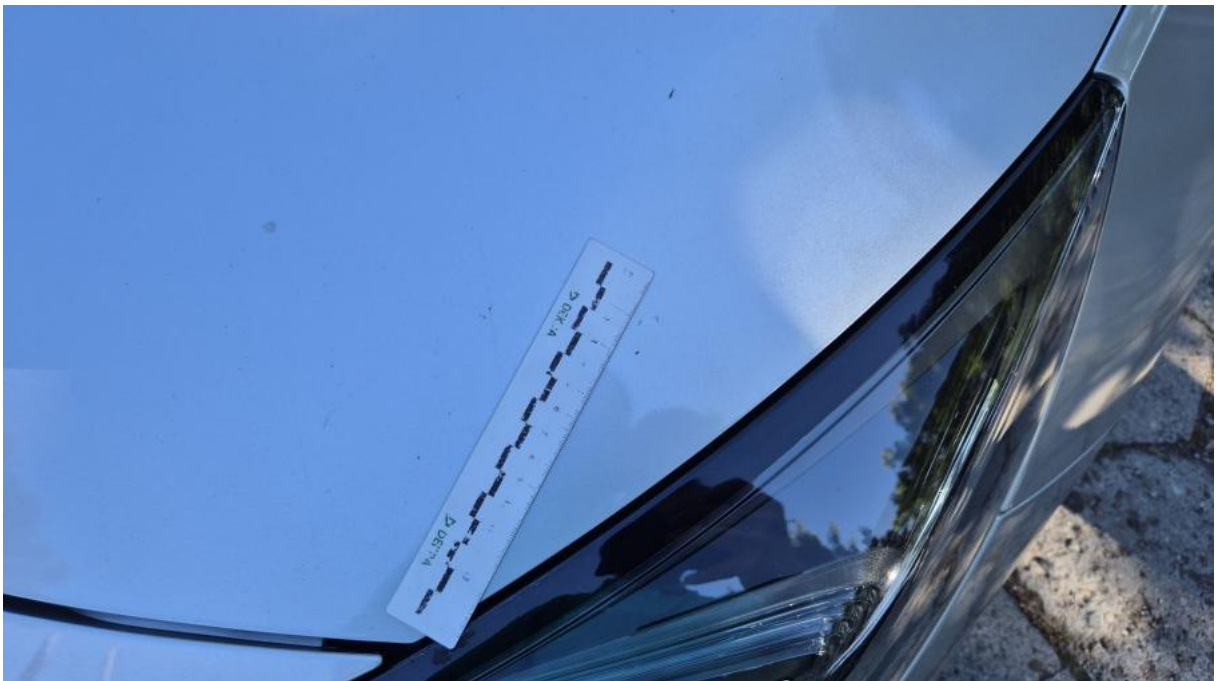
Fot. 34

Poz.	Nazwa pozycji	Opis uszkodzeń	Kwalifik.	Naprawa [rbg]
1	Oslona przeciw kamieniom boczna R	brak	WY	0.3
2	Podsufitka	przepalenie	WY	2.3
3	Pokrywa przednia	rysa/odprysk, wgniecenie/odkształcenie	NA	0.7
4	Dach	rysa/odprysk, ślady korozji	NA	0.3
5	Drzwi przednie (nieuzbrojone) L	rysa/odprysk, wgniecenie/odkształcenie	NA	0.7
6	Drzwi tylne (nieuzbrojone) L	rysa/odprysk	NA	0.5
7	Drzwi tylne (nieuzbrojone) R	rysa/odprysk	NA	0.5
8	Tapicerka siedziska 1.rząd R	zabrudzenie	NA	0.5
9	Słupek przedni (A) z progiem L	rysa/odprysk

Pokrywa komory silnika - Rysa/odprysk 1

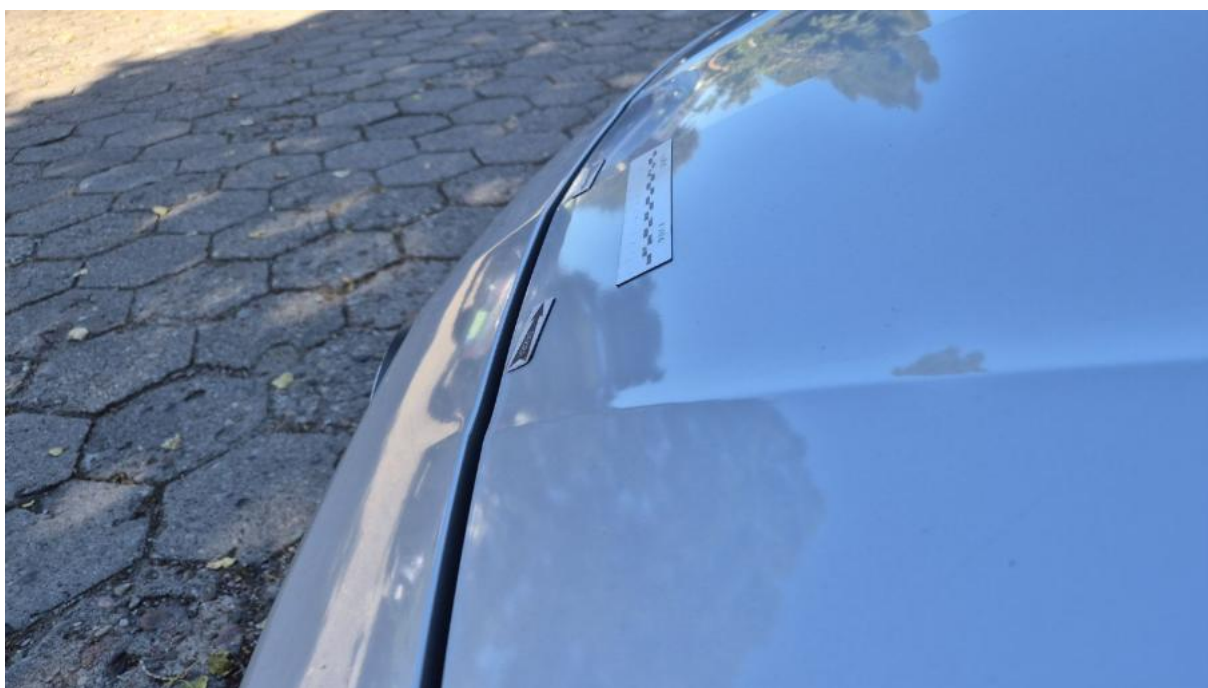
Fot. 35

Pokrywa komory silnika - Wgniecenie/odkształcenie 1

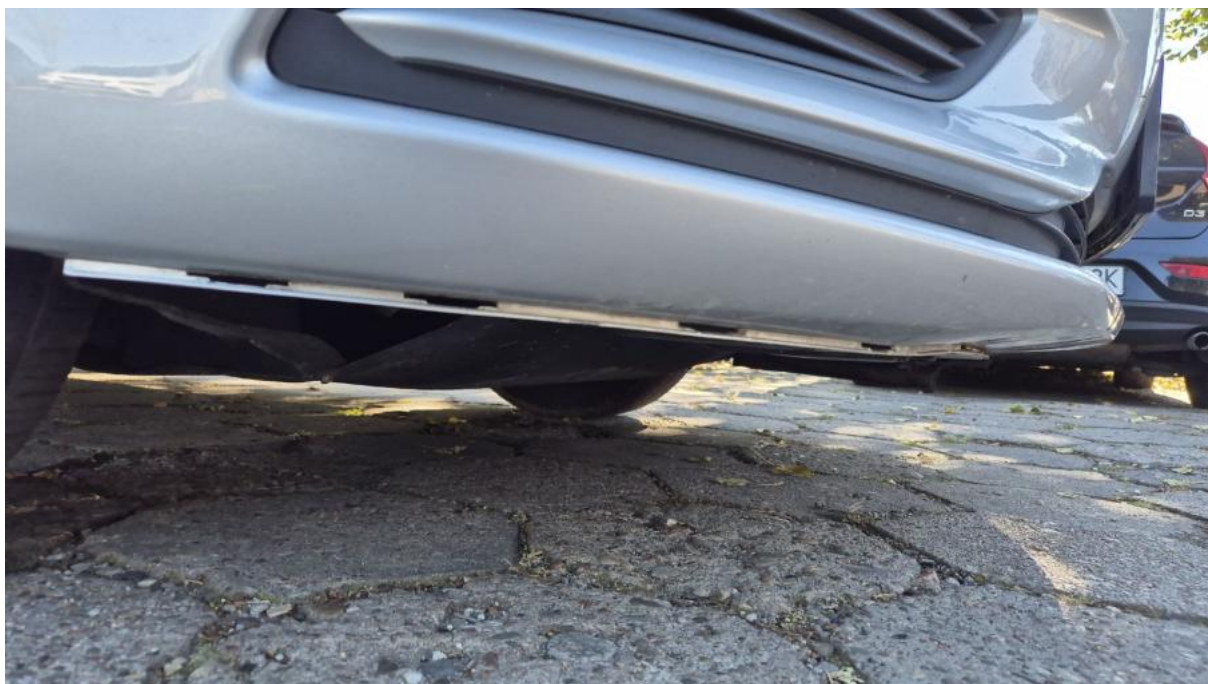
Fot. 36

Spoiler zderzaka przedniego - Inne 1

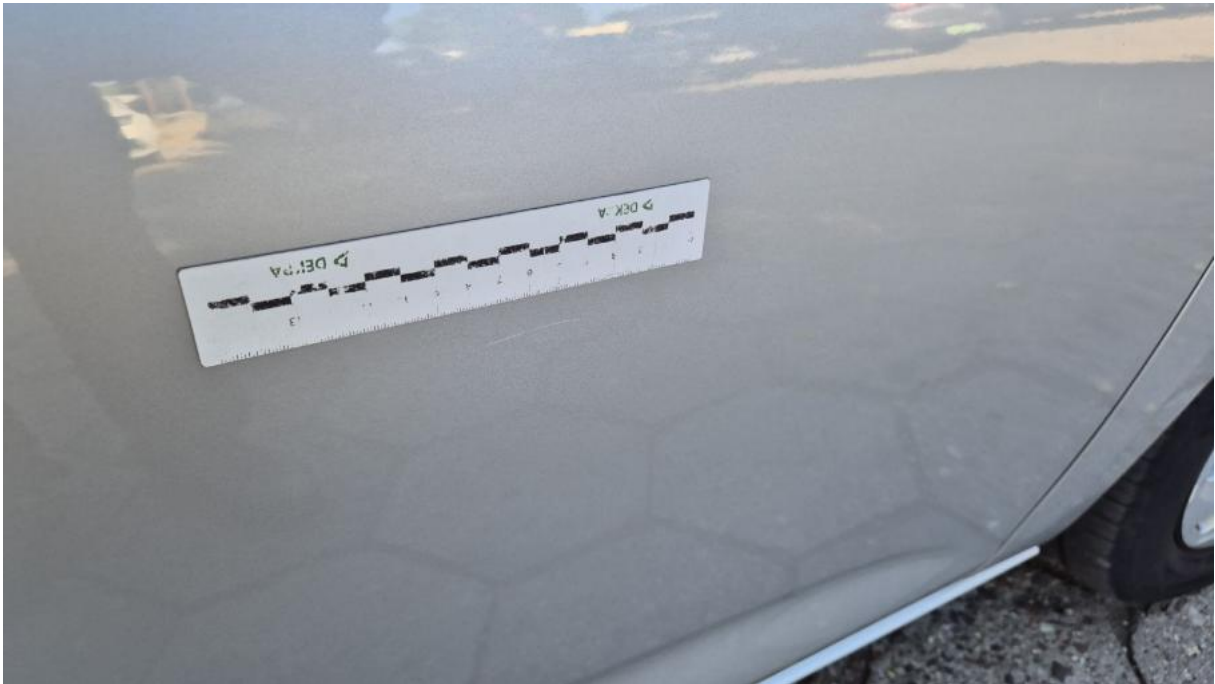
Fot. 37

10	Drzwi przednie (nieuzbrojone) R	rysa/odprysk		
11	Ostona lusterka zewnętrznego R	rysa/odprysk		
12	Próg L	wgniecenie/odkształcenie		
13	Błotnik tylny L	rysa/odprysk		
14	Błotnik tylny R	rysa/odprysk, wgniecenie/odkształcenie		
15	Dywaniki podłogi komplet	przytopienie

Drzwi przednie P - Rysa/odprysk 1

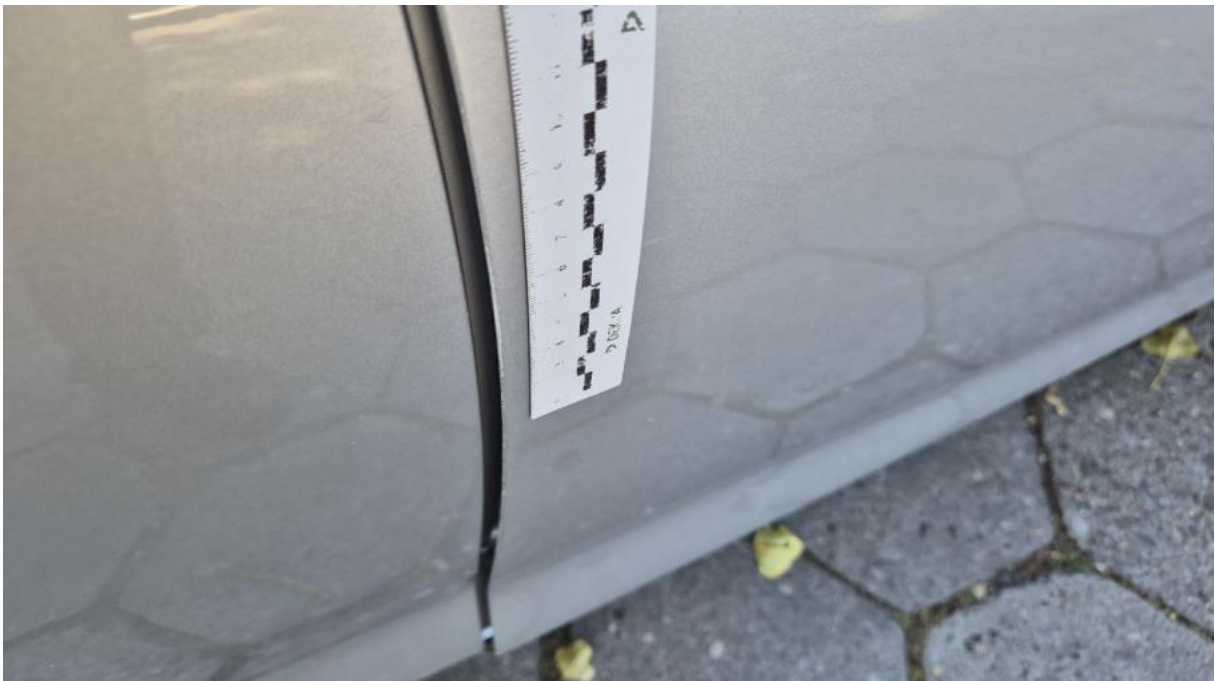
Fot. 38

Drzwi przednie P - Rysa/odprysk 2

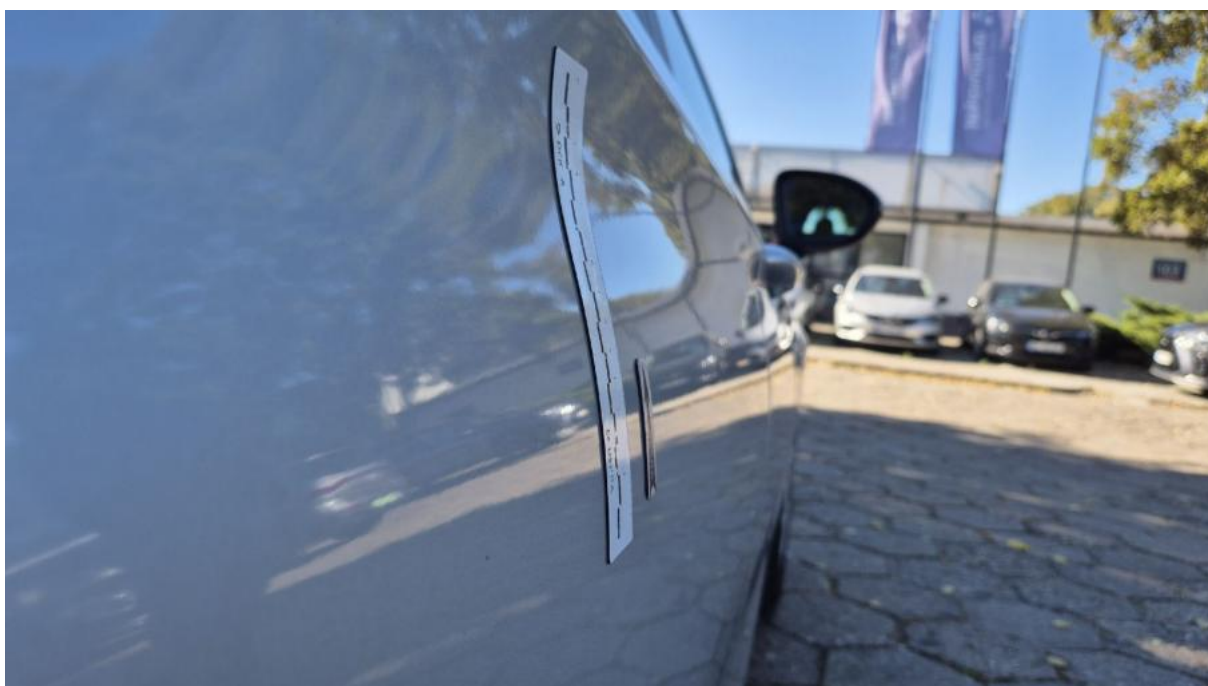
Fot. 40

Drzwi tylne P - Wgniecenie/odkształcenie 1

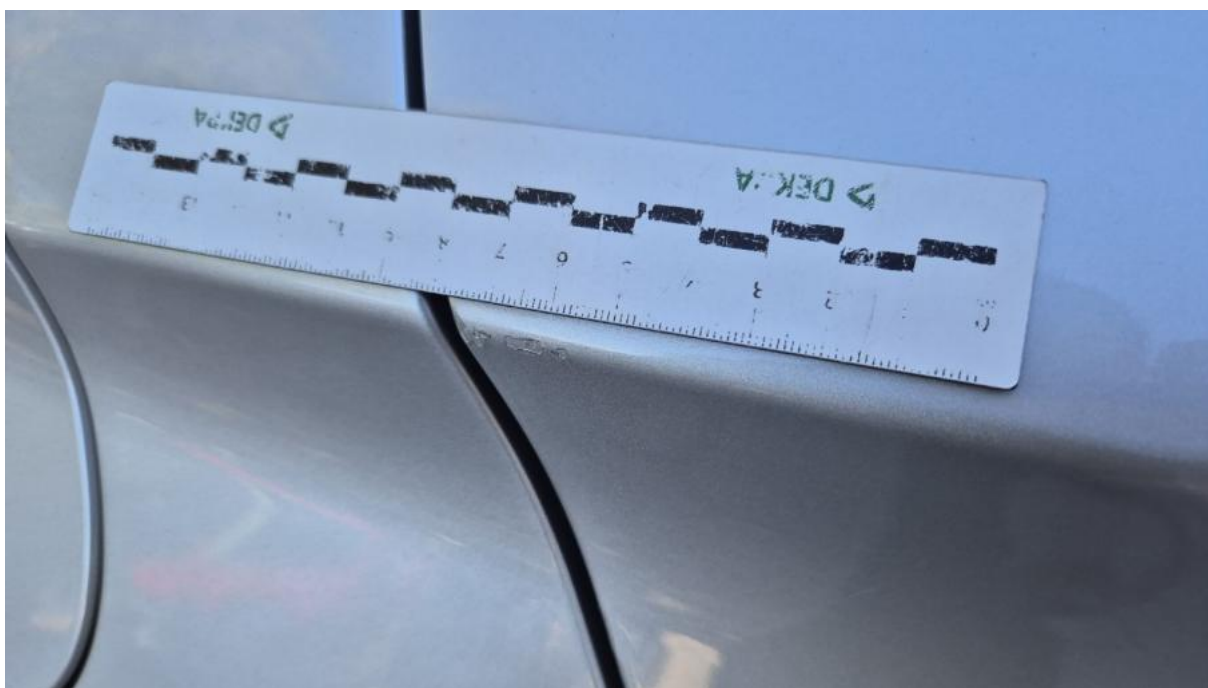
Fot. 41

Drzwi tylne P - Inne 1

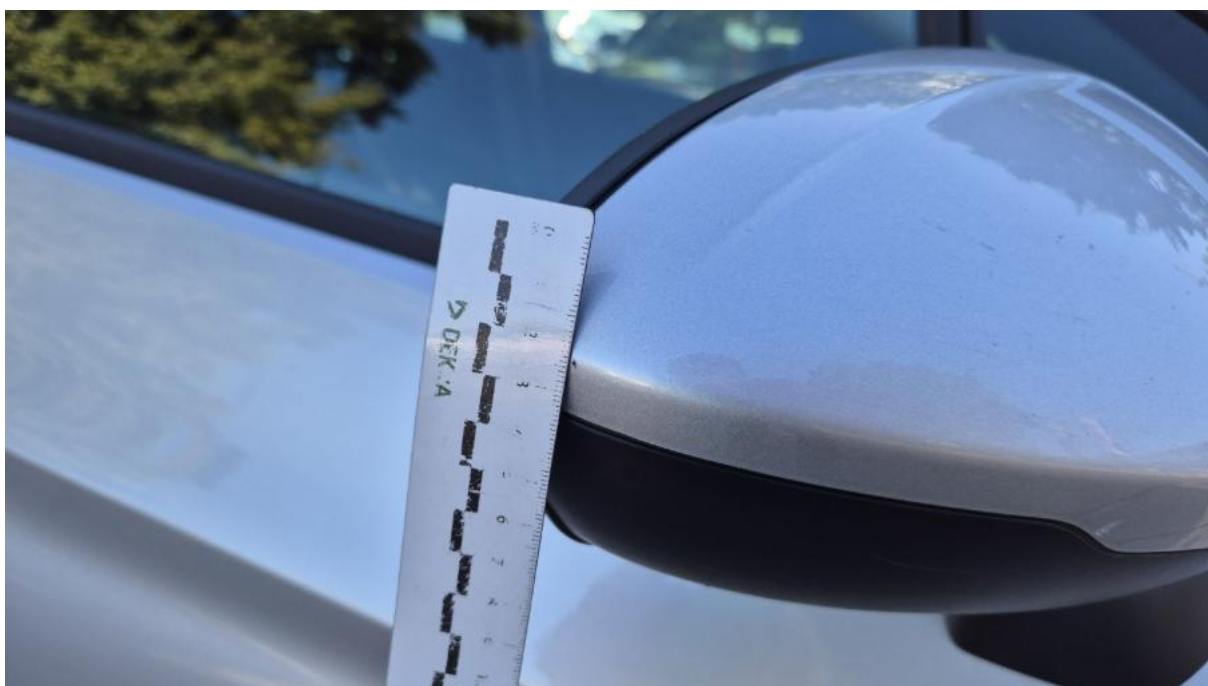
Fot. 42

Lusterko zew P - Rysa/odprysk 1

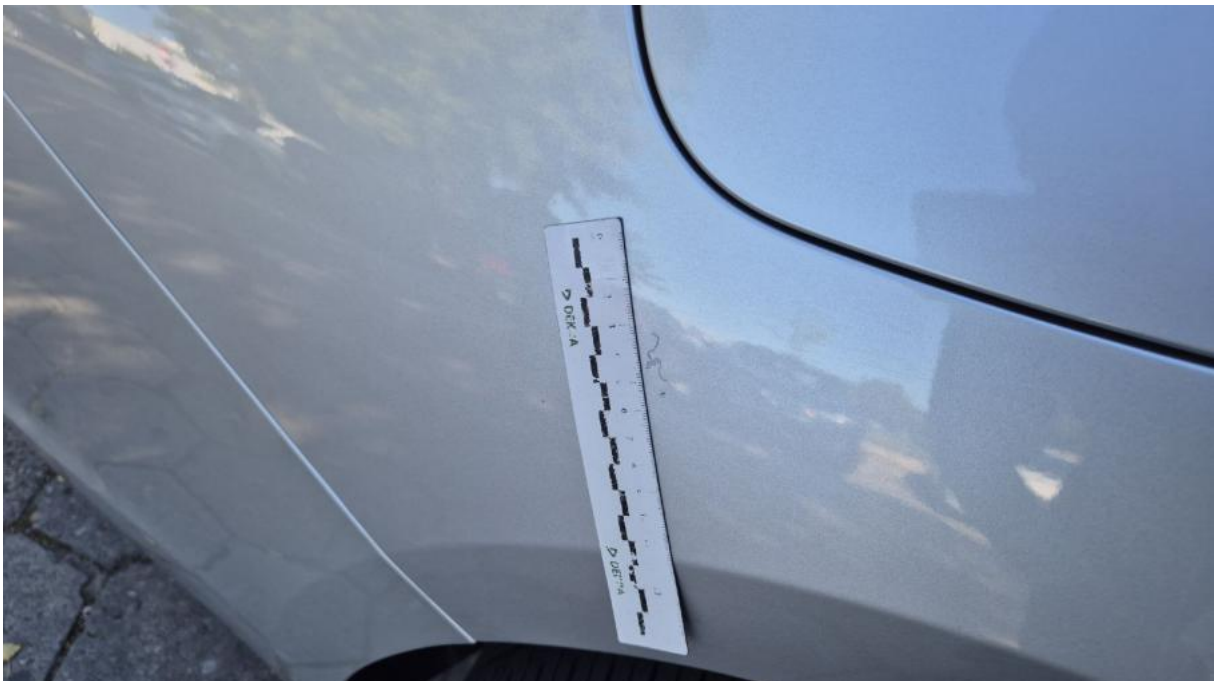
Fot. 44

Błotnik tylny P / Ściana boczna P - Rysa/odprysk 1

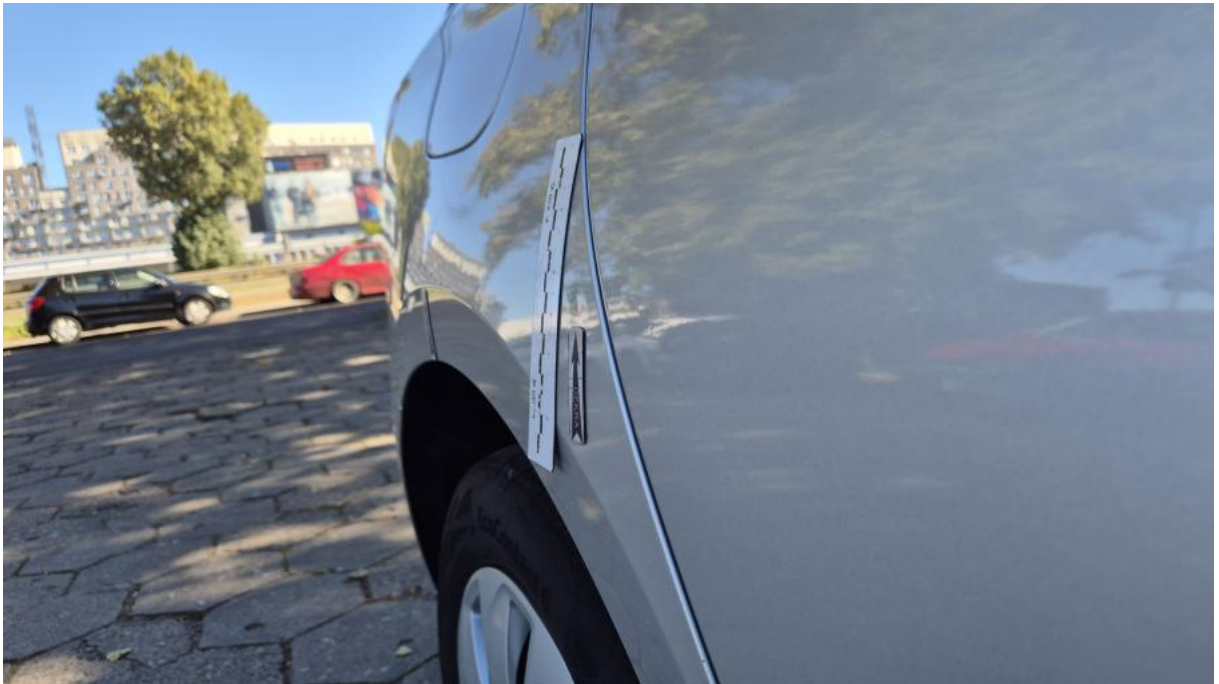
Fot. 45

Błotnik tylny P / Ściana boczna P - Wgniecenie/odkształcenie 1

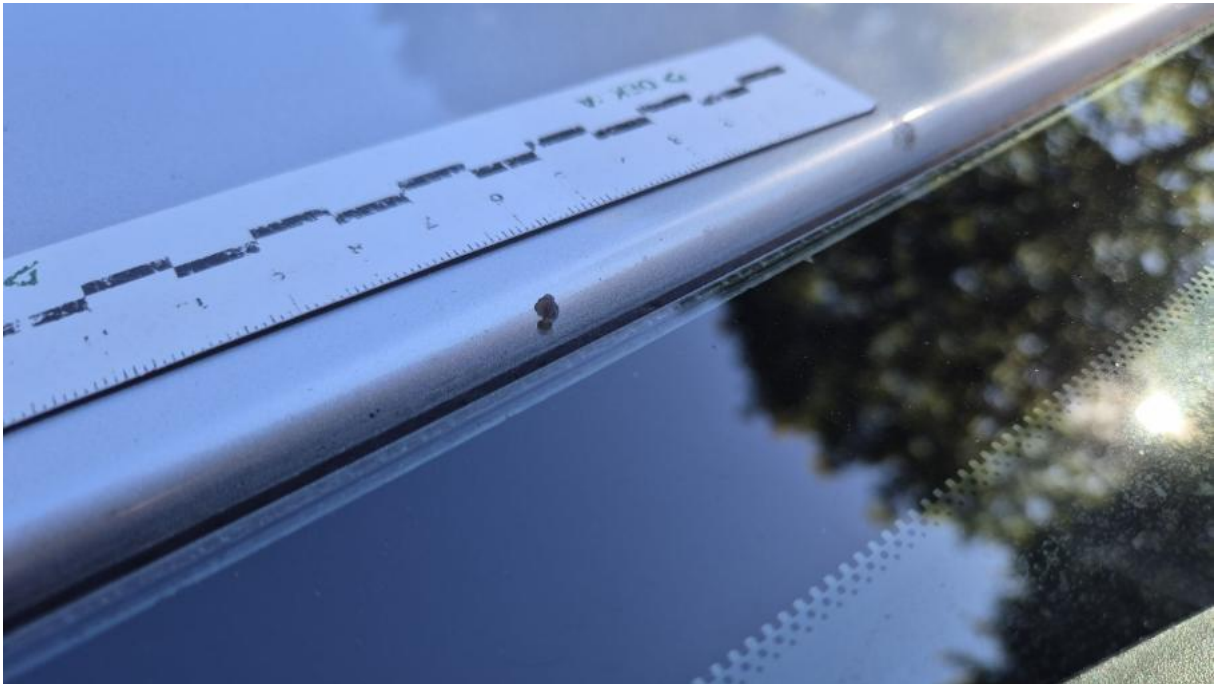
Fot. 47

Dach - Inne 1

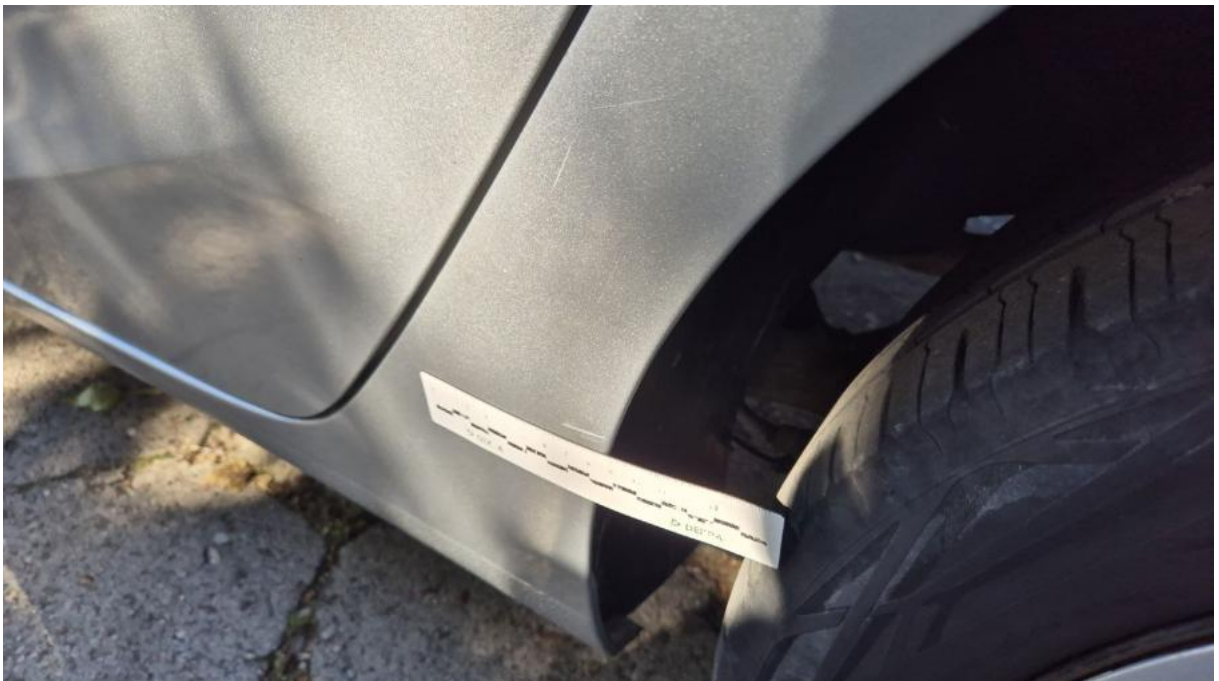
Fot. 48

Błotnik tylny L / Ściana boczna L - Rysa/odprysk 1

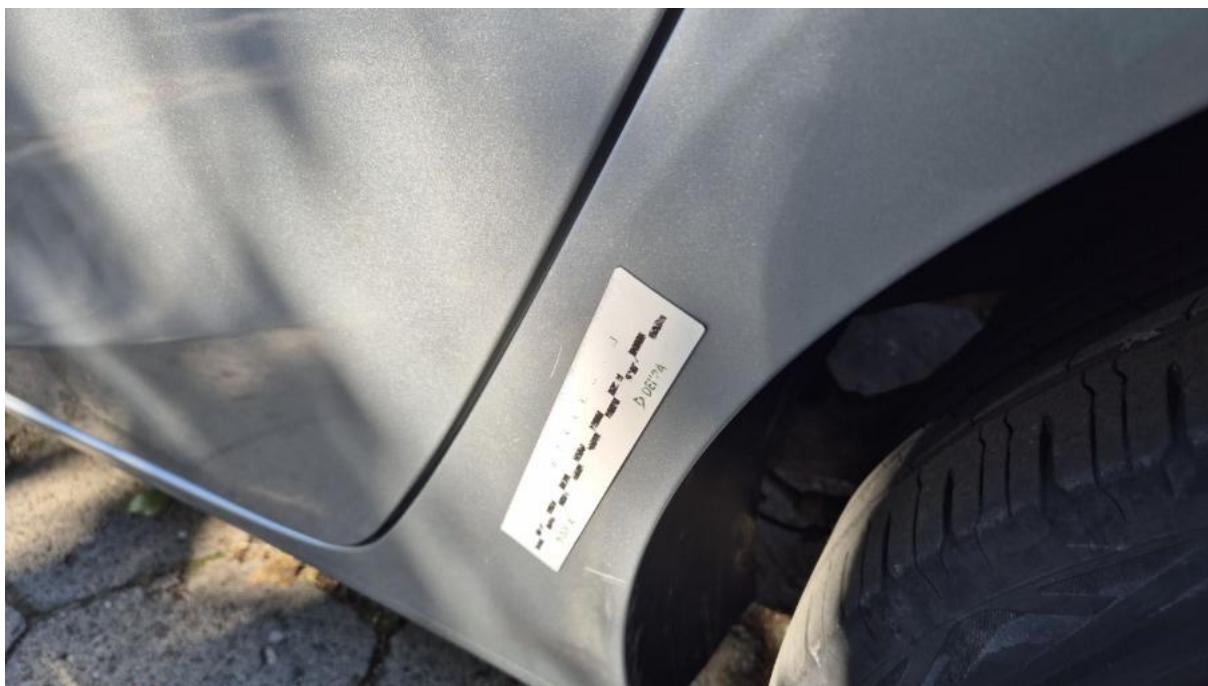
Fot. 49

Błotnik tylny L / Ściana boczna L - Rysa/odprysk 2

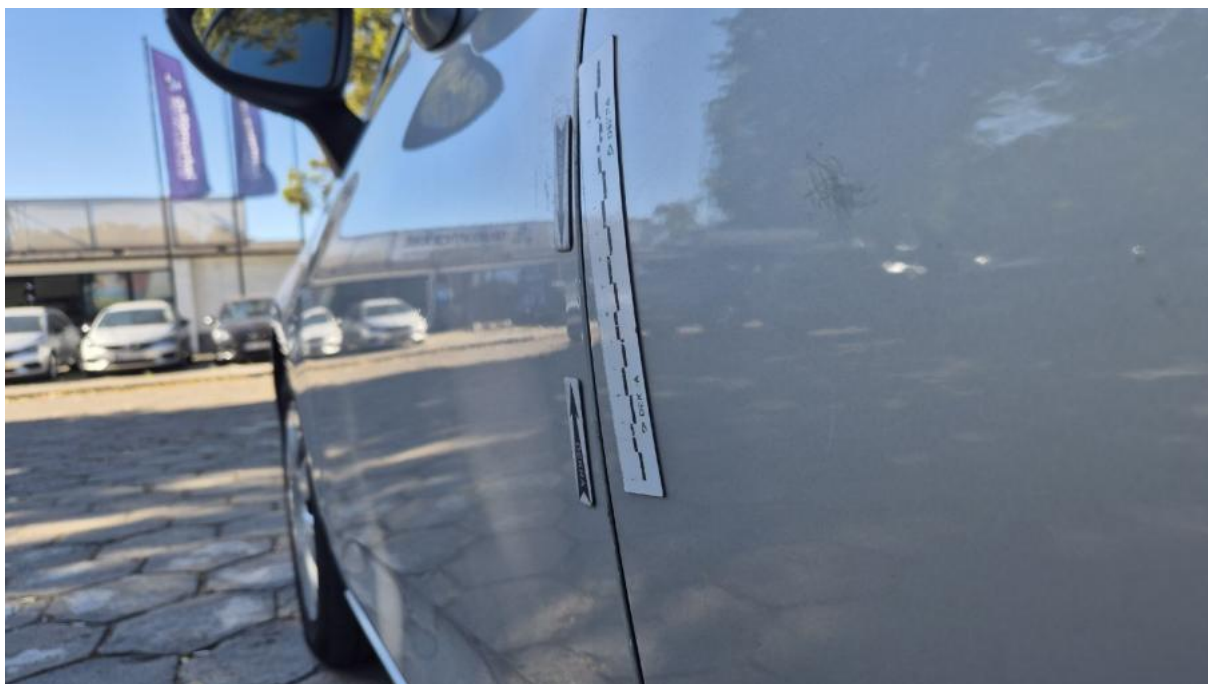
Fot. 52

Drzwi przed L - Wgniecenie/odkształcenie 1

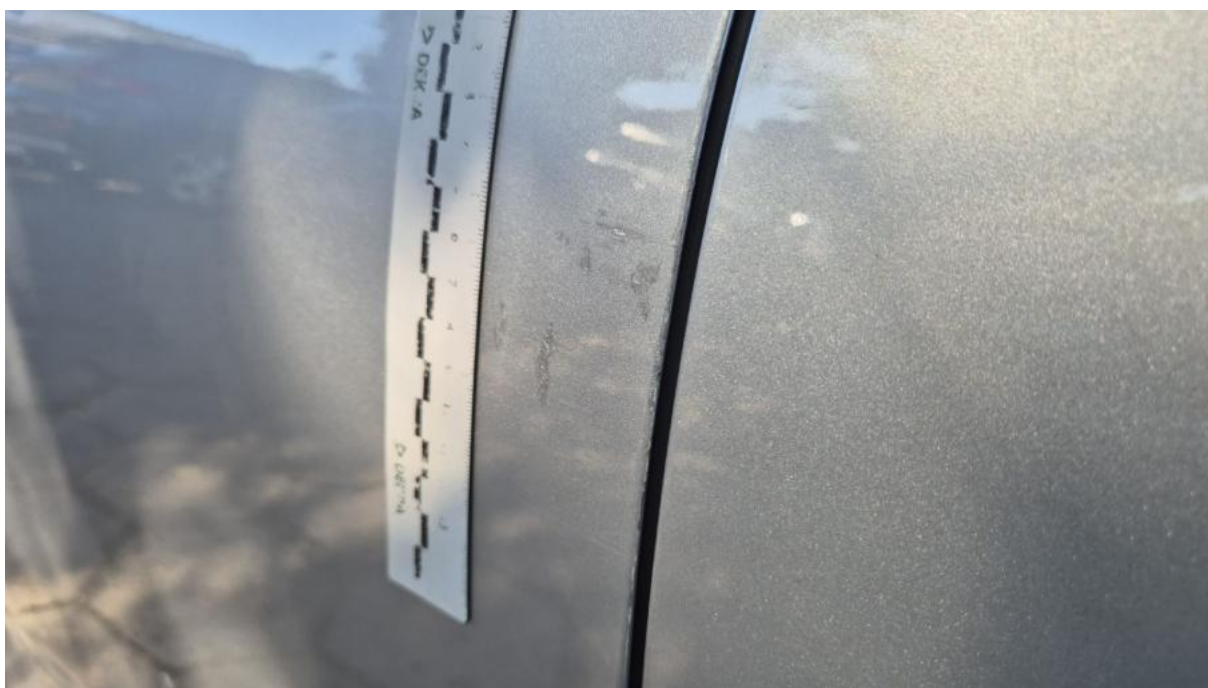
Fot. 53

Drzwi przed L - Inne 1

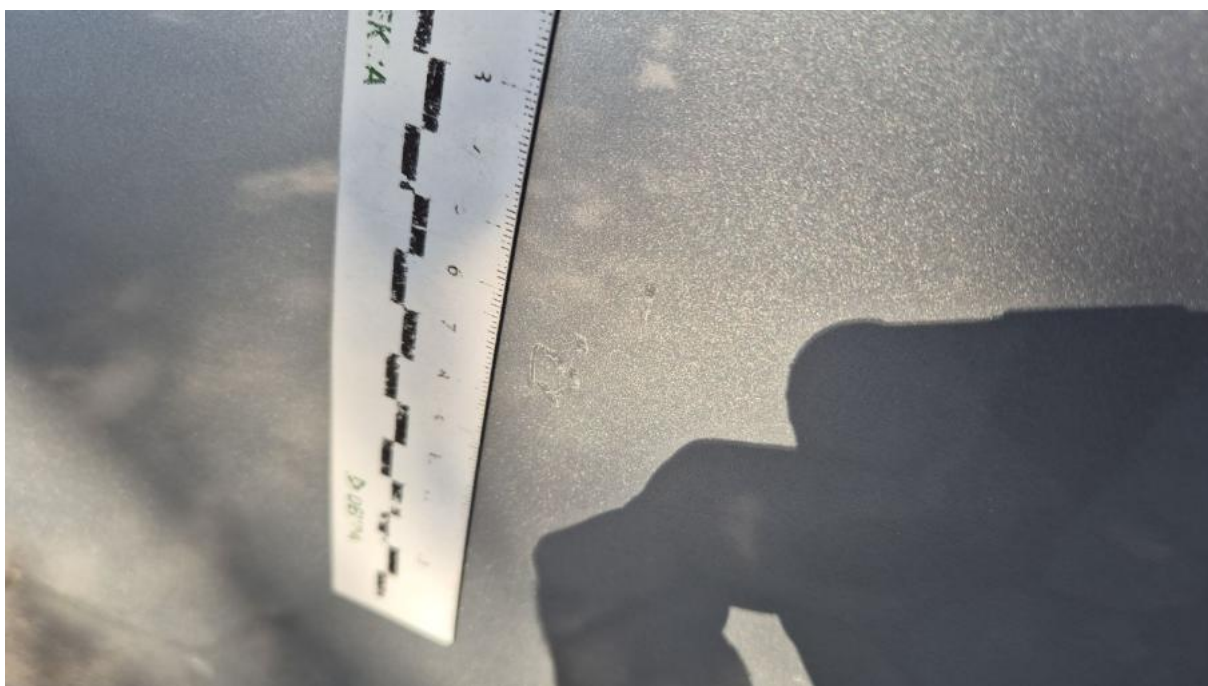
Fot. 54

Drzwi przed L - Inne 2

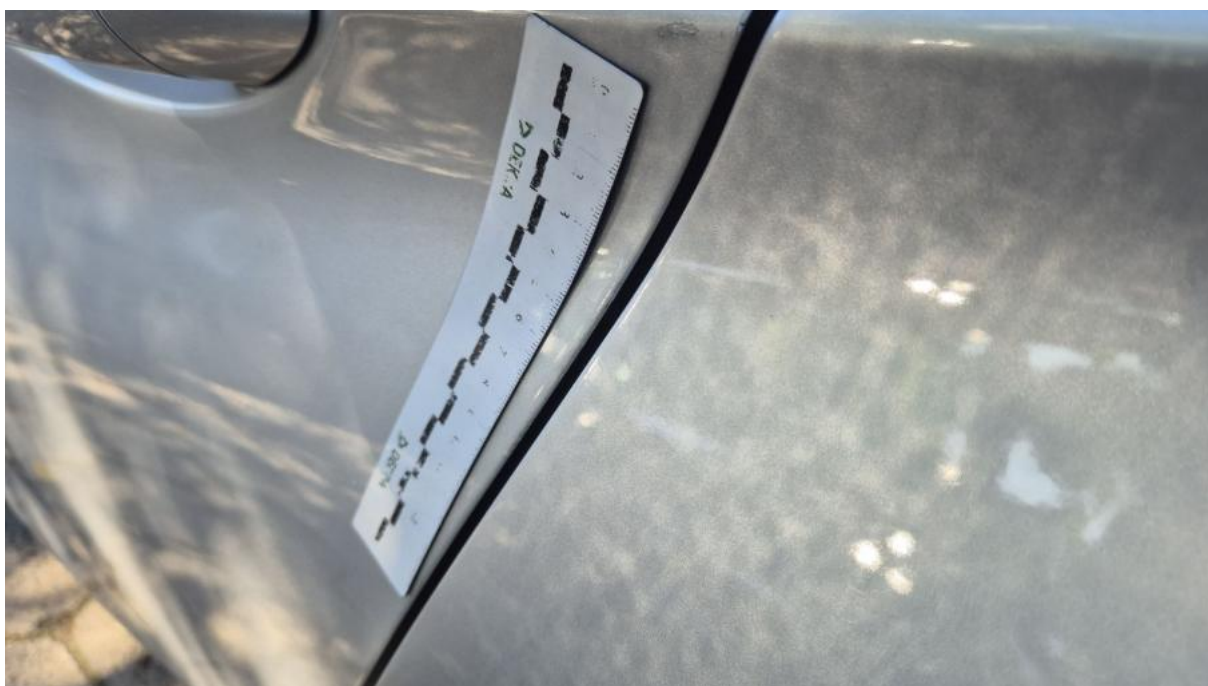
Fot. 56

Drzwi tylne L - Rysa/odprysk 1

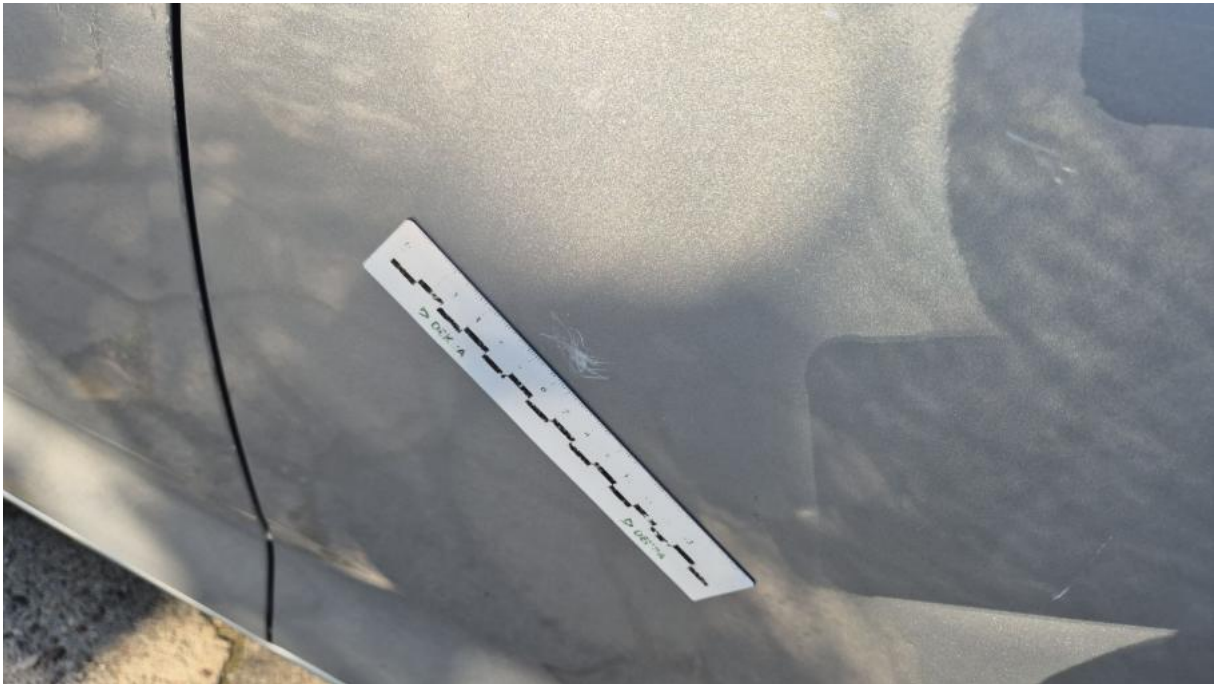
Fot. 57

Drzwi tylne L - Rysa/odprysk 2

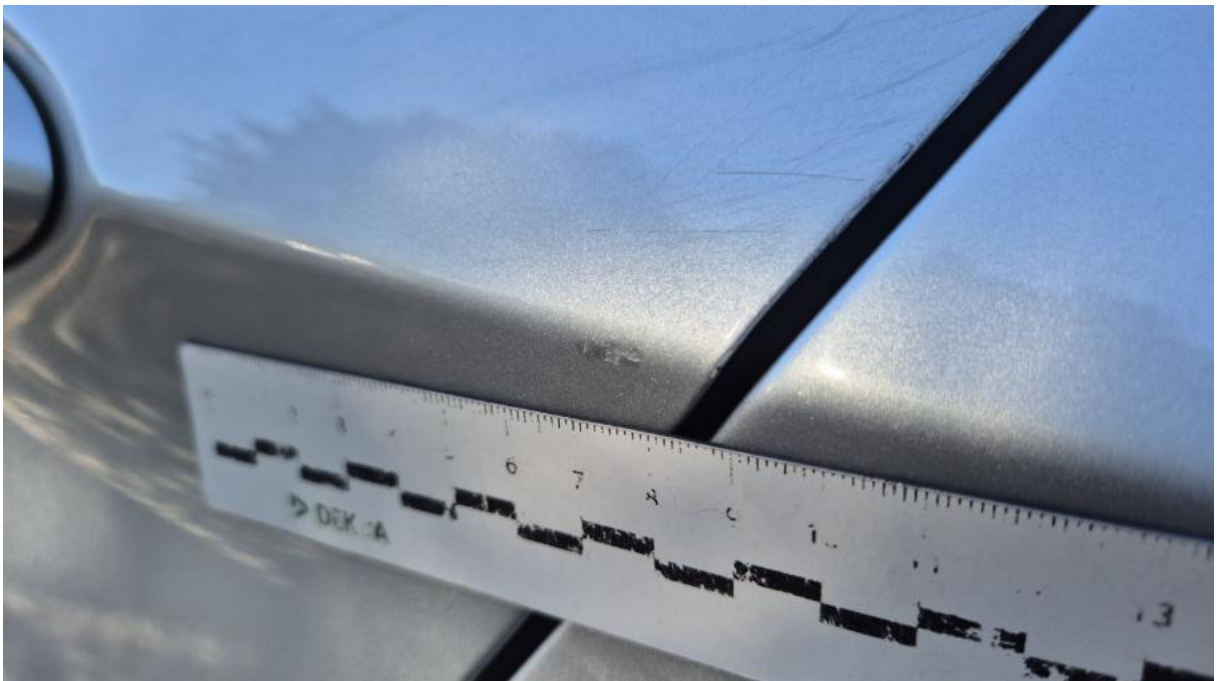
Fot. 58

Drzwi tylne L - Inne 1

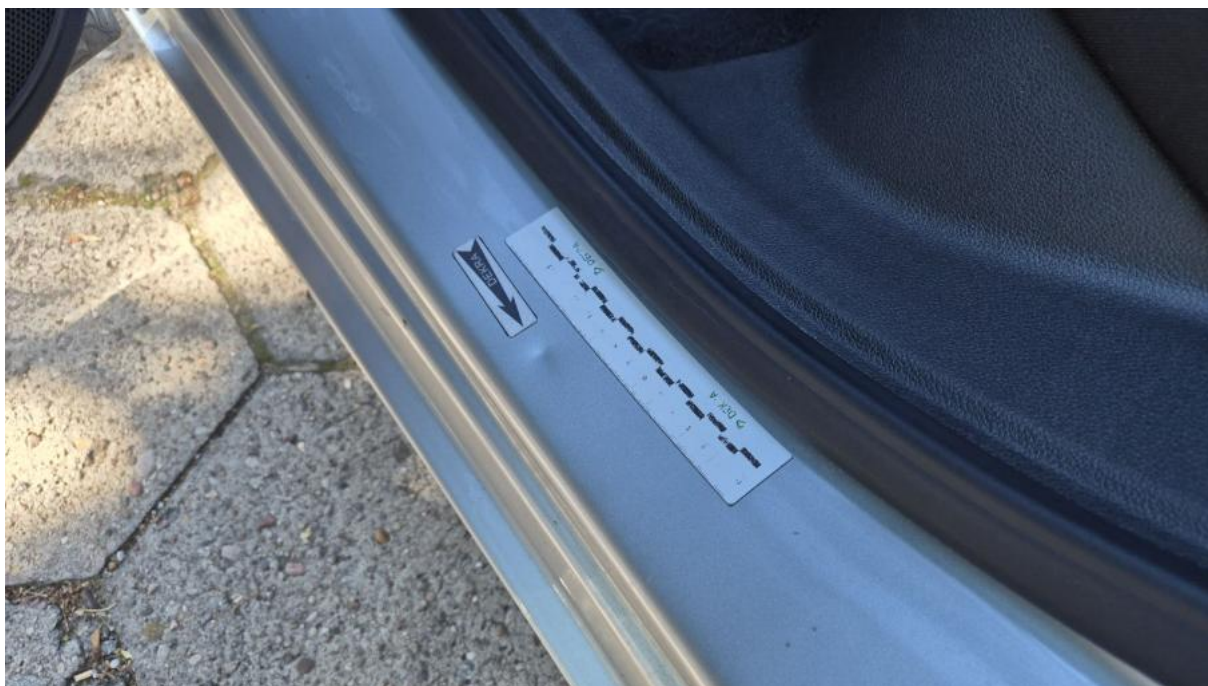
Fot. 59

Próg L - Wgniecenie/odkształcenie 1

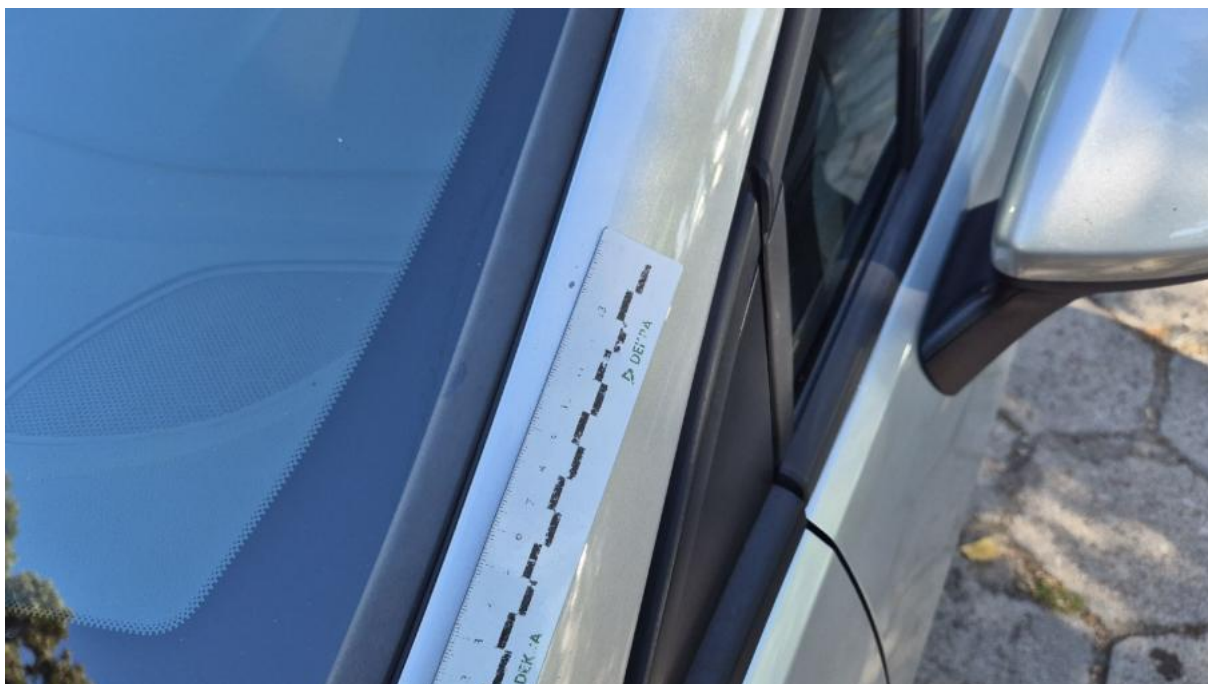
Fot. 60

Słupek przedni L - Rysa/odprysk 1

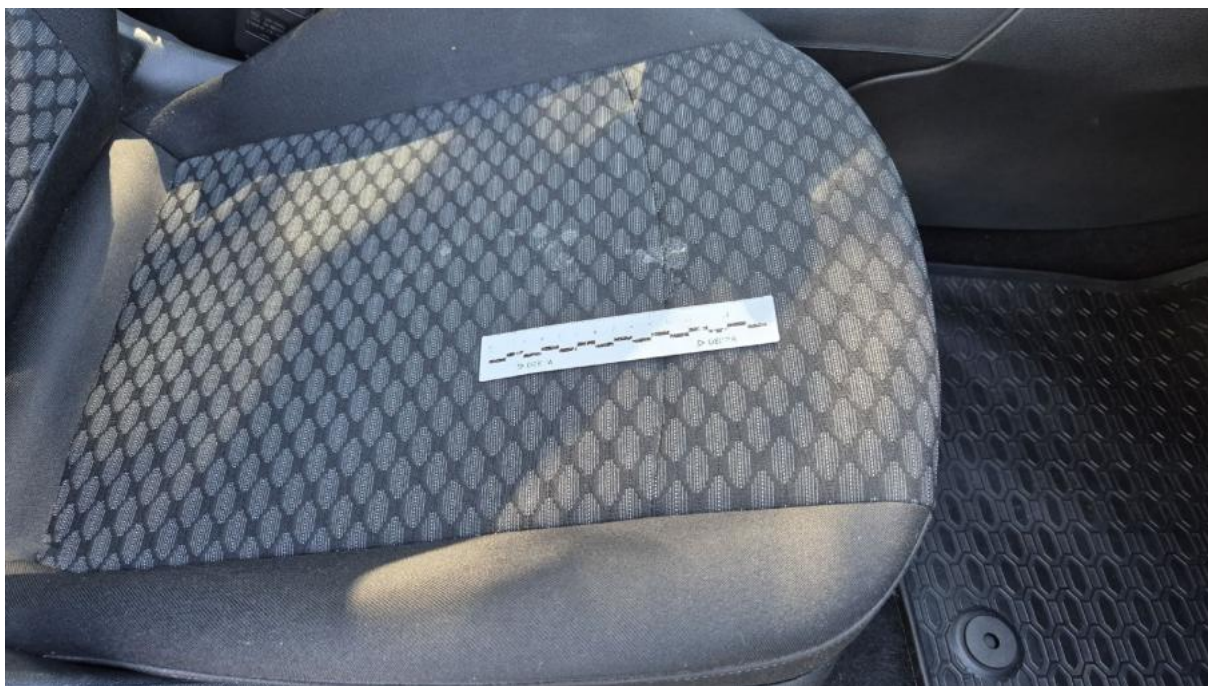
Fot. 61

Fotel prz. praw. - Inne 1

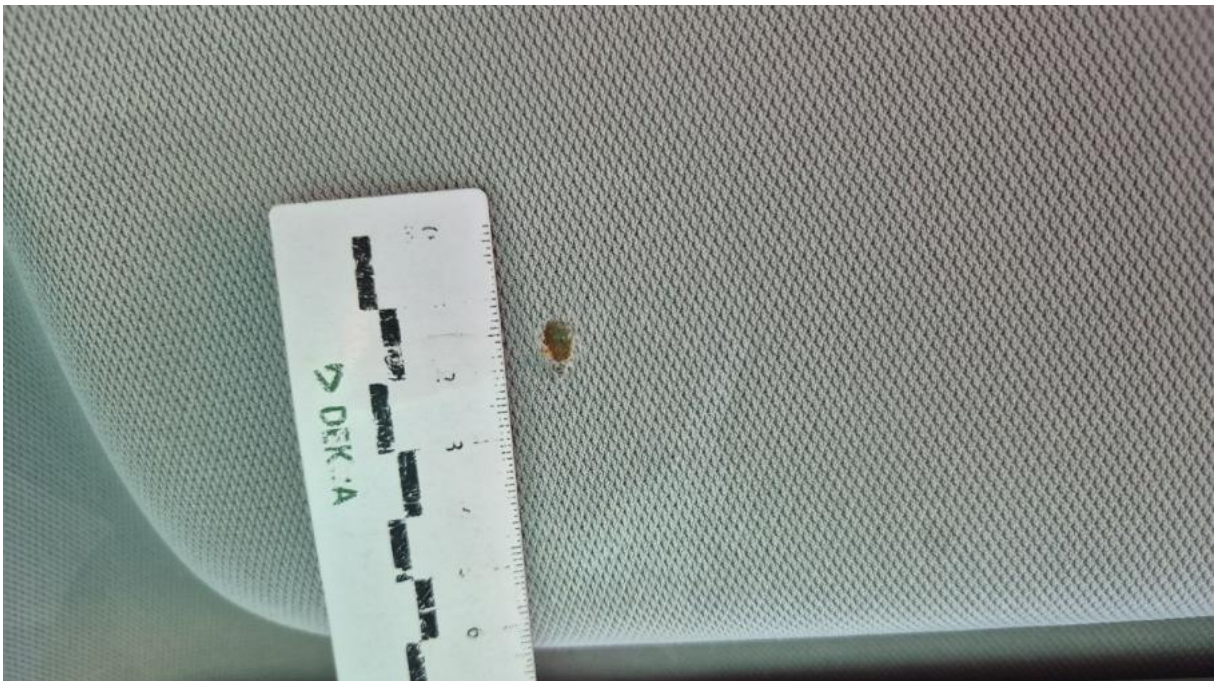
Fot. 64

Podsufitka - Inne 1

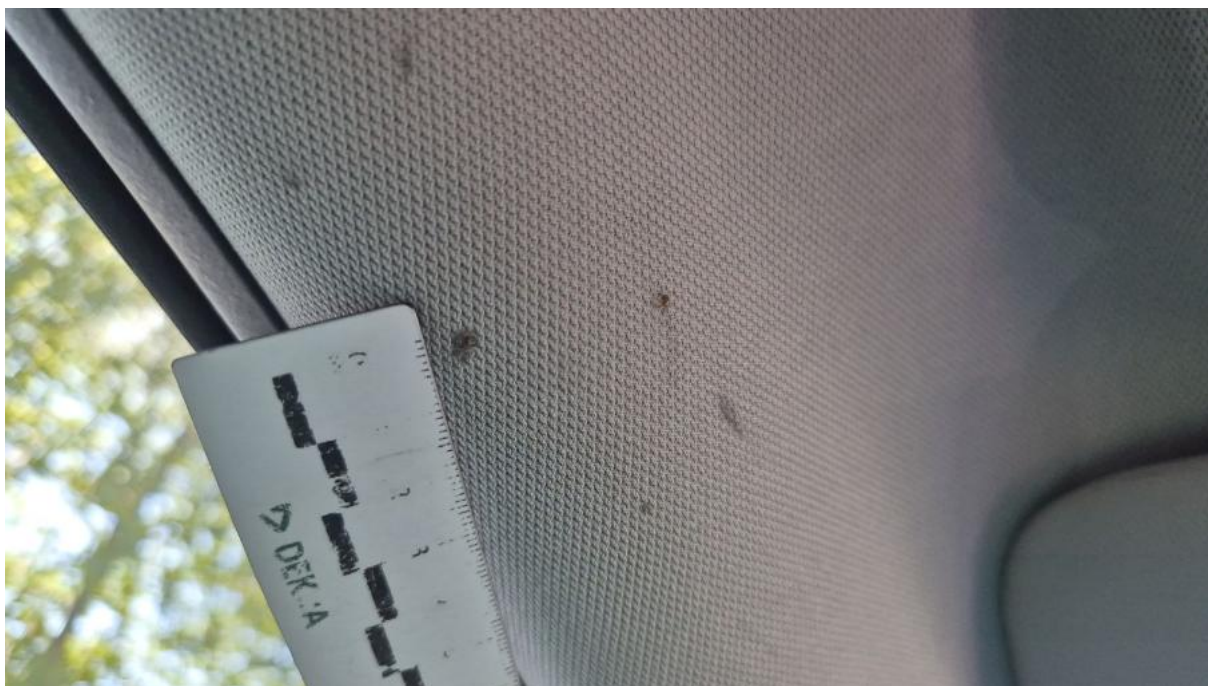
Fot. 65

Podsufitka - Inne 2

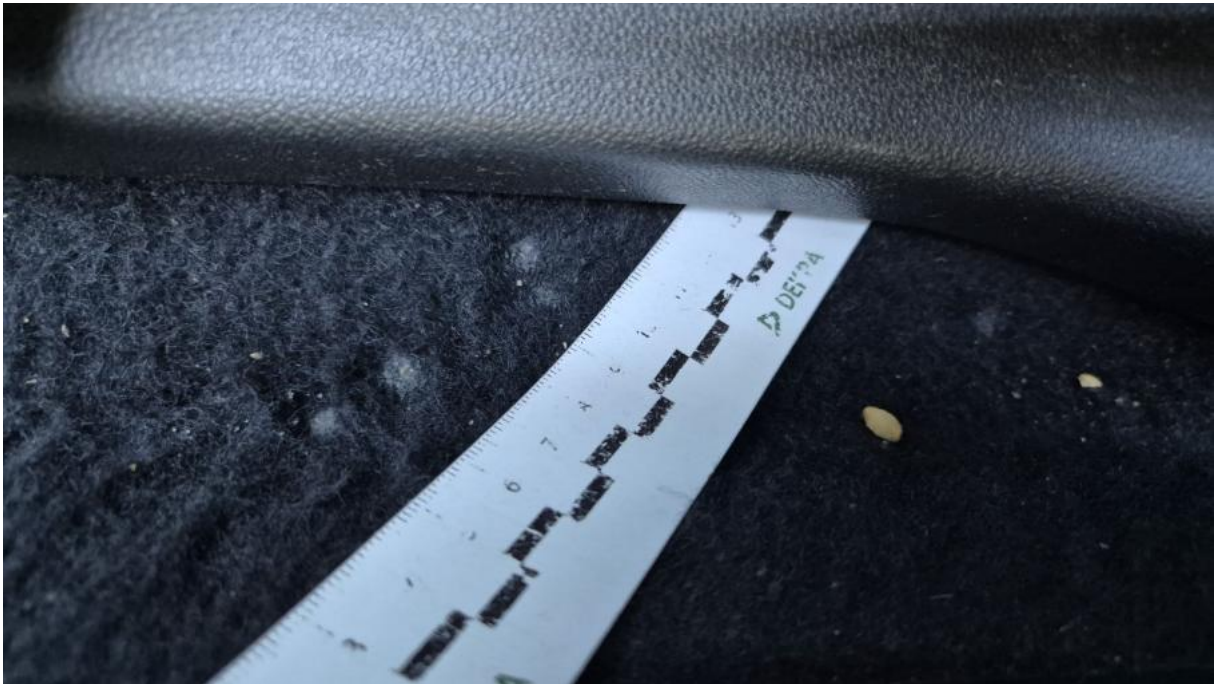
Fot. 67

Wykładzina podłogi - Inne 1
