Raport z oględzin pojazdu

Numer raportu	214413/3/25-11401	Data raportu	25-03-2025
Rzeczoznawcy	Cezary Zarębski (NEW) mgr inż. Przemysław Ostap	Data oględzin	24-03-2025
Nr zlecenia	PCM(DZS)/GDA/19832/25/03/18	Miejsce oględzin	MASTER1 WARSZAWA/KLAUDYN, ES...

Numer identyfikacyjny (VIN)	TMBEP6NJ8JZ133964
Marka, model	SKODA Fabia III Hatchback 14...
Typ, wersja	Fabia 1.0 TSI Ambition
Numer rejestracyjny	SK531WT
Silnik (rodz./poj./moc)	benz./999 ccm/70 kW
Stan licznika	196 878 km
Data 1. rej./rok prod.	27-03-2018/2018
Data nast. bad. techn.	21-03-2025
Nadwozie	hatchback 5/5
Lakier	czarny/METALIK
Skrzynia biegów	manualna

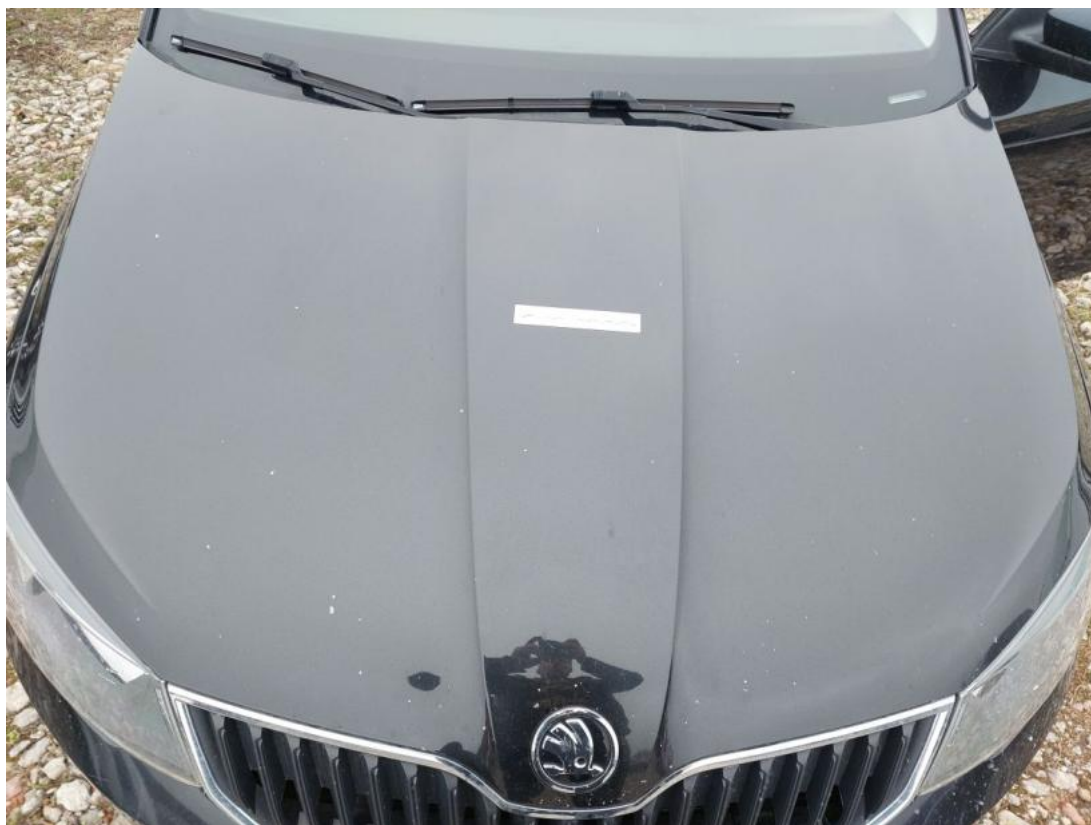
Fot. 33

Pokrywa komory silnika - zdjęcie poglądowe 1

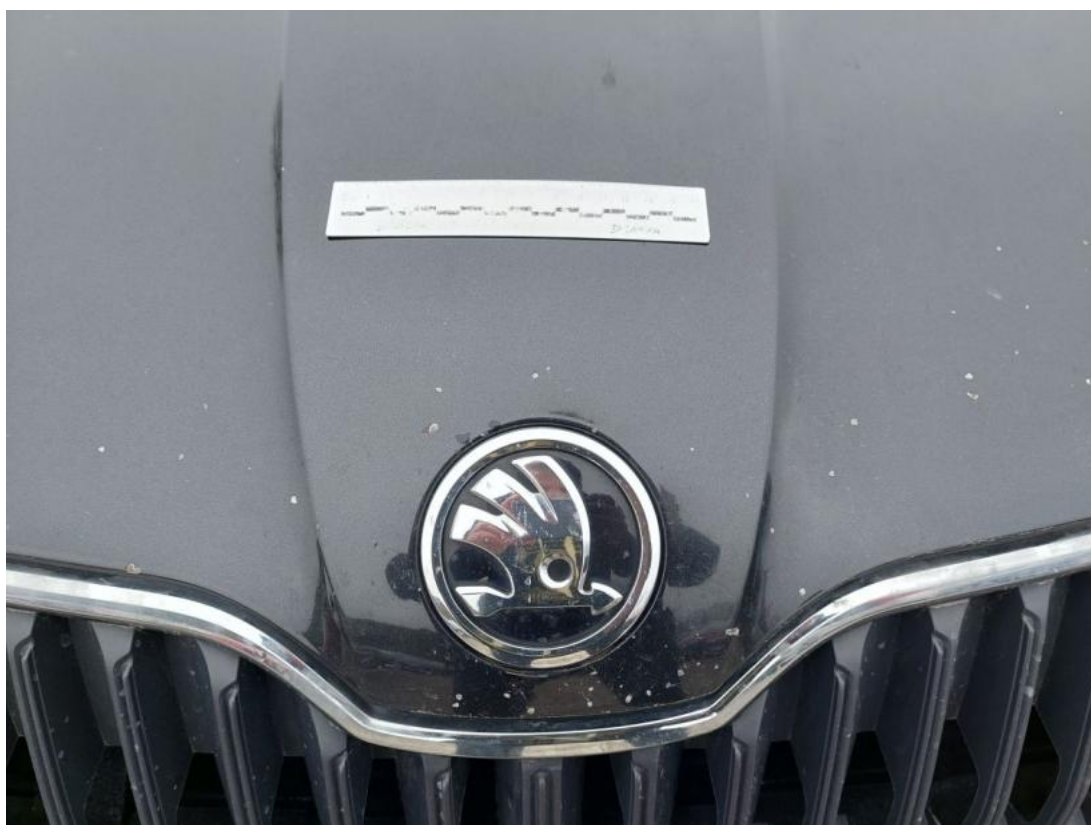
Fot. 34

Poz.	Nazwa pozycji	Opis uszkodzeń	Kwalifik.	Naprawa [rbg]
1	Szyba przednia	pęknięcie	WY	2.3
2	Kpl.montażowy/naprawczy-kpl.do klejenia		WY	
3	Pokrywa przednia	rysa/odprysk, ślady korozji	NA	0.5
4	Błotnik tylny R	rysa/odprysk, wgniecenie/odkształcenie	NA	0.7
5	Okiadźcina zderzaka tylnego	rysa/odprysk		
6	Kierownica przystosowana do Airbag	ubytki materiału

Pokrywa komory silnika - Rysa/odprysk 1

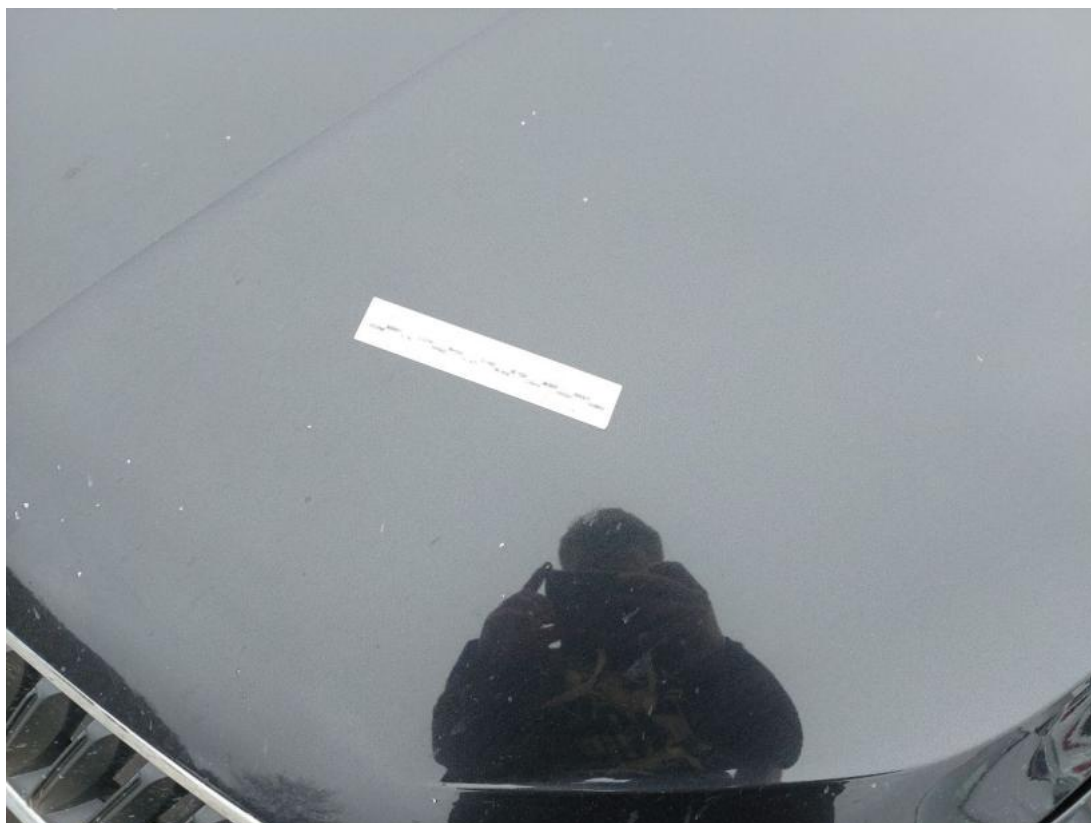
Fot. 35
Pokrywa komory silnika - Rysa/odprysk 2

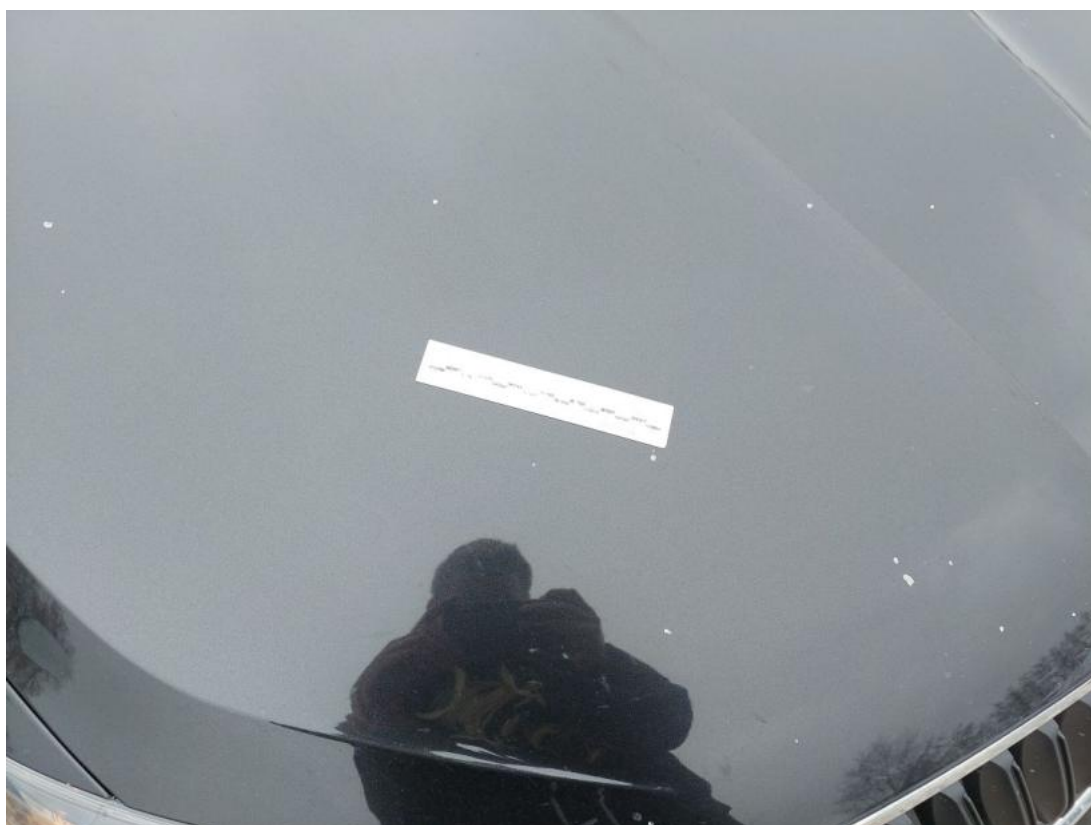
Fot. 36
Pokrywa komory silnika() - Rysa/odprysk 3

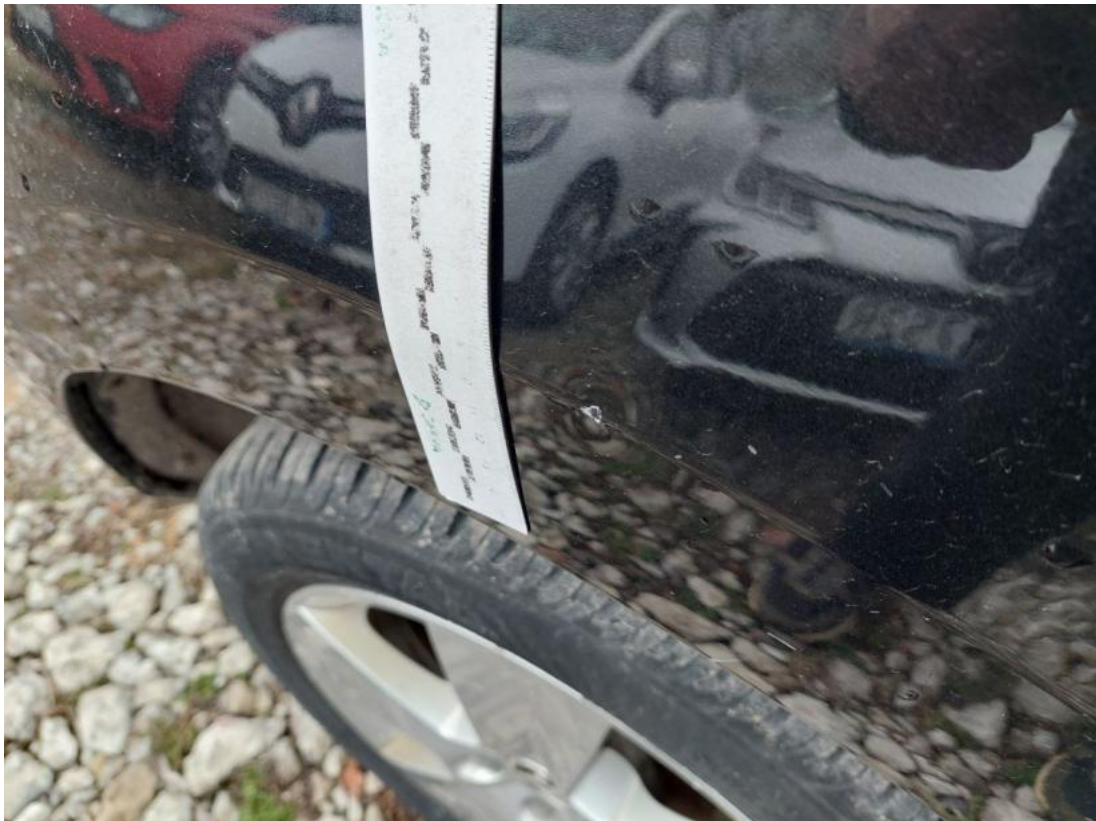
Fot. 39
Błotnik tylny P / Ściana boczna P - Wgniecenie/odkształcenie 1

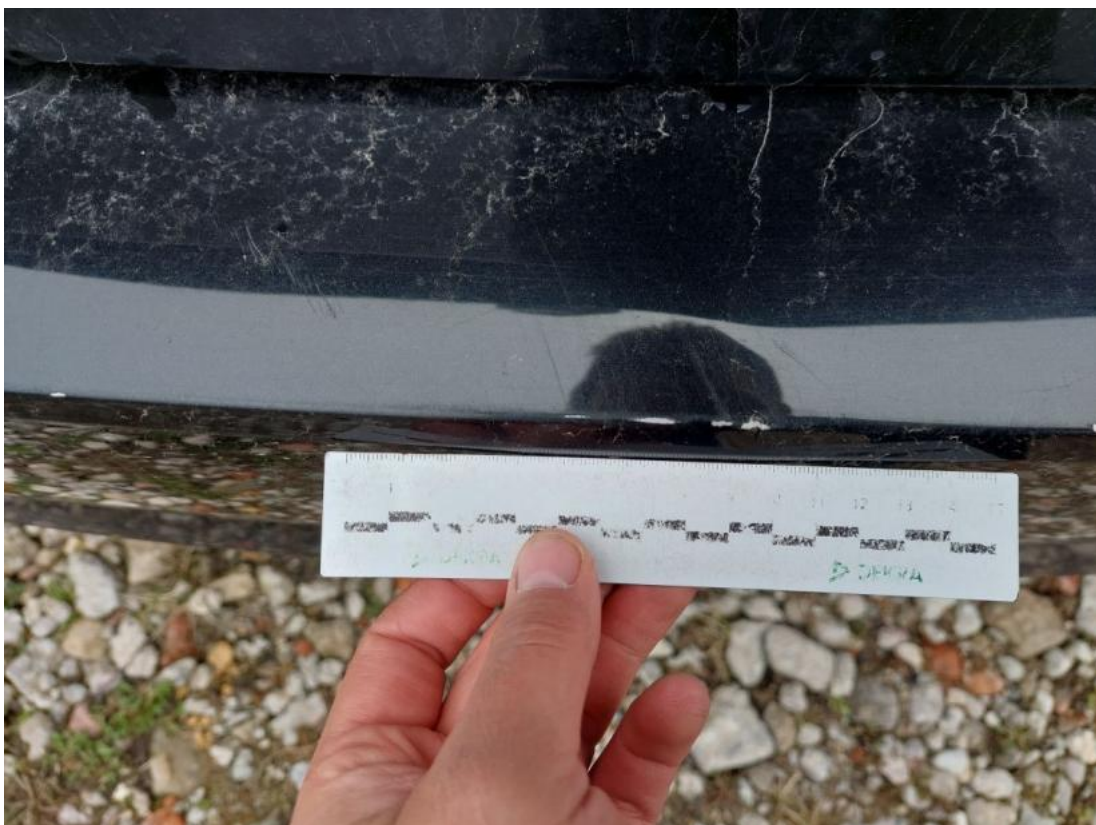
Fot. 40
Zderzak tylny cz górna - Rysa/odprysk 1

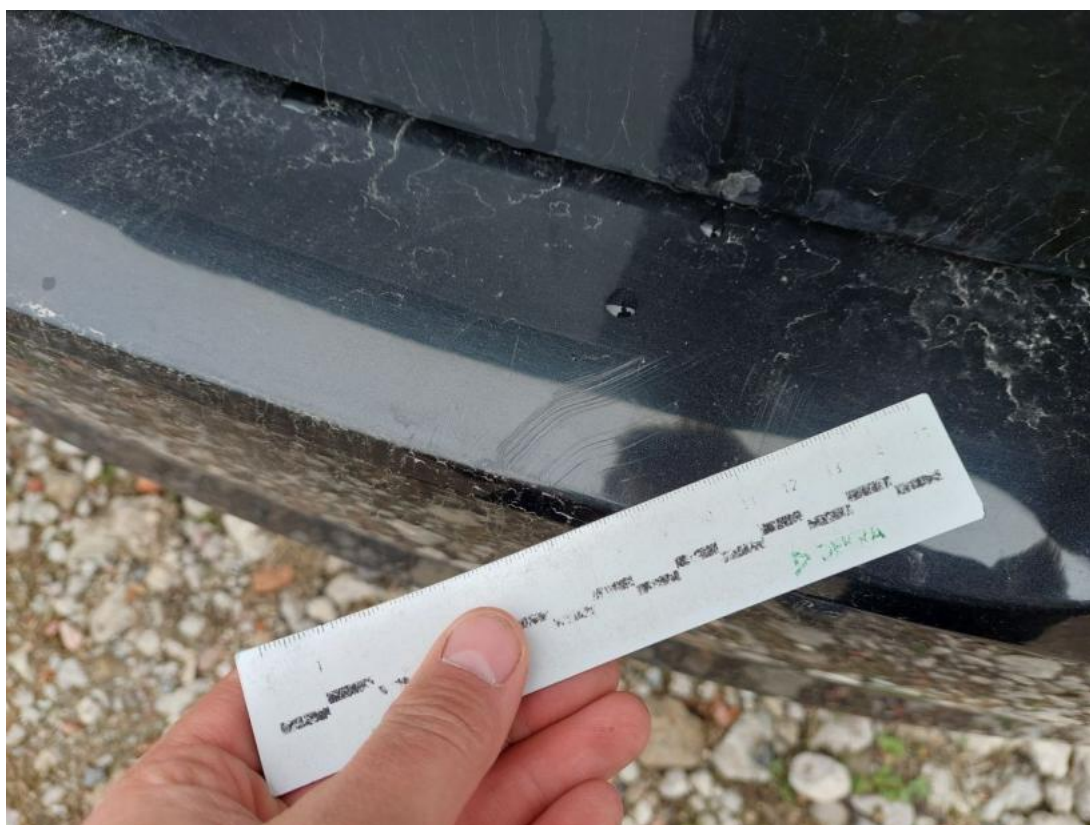
Fot. 41

Zderzak tylny cz górna - Rysa/odprysk 2
