## Raport z oględzin pojazdu

Numer raportu	09276/1/26-15201	Data raportu	14-01-2026
Rzeczoznawcy	Radosław Brzostowski (NEW) mgr inż. Paweł Barszcz (NEW)	Data oględzin	09-01-2026
Nr zlecenia	PCM(DZS)/GDA/97990/25/12/11	Miejsce oględzin	AUTOMARKET WOLA, PRYMASA TYSI...

Numer identyfikacyjny (VIN)	<b>VWVZZZAUZJP543508</b>
Marka, model	VOLKSWAGEN Golf VII Varia...
Typ, wersja	Golf VII 1.6 TDI BMT Comfortline
Numer rejestracyjny	WE466SS
Silnik (rodz./poj./moc)	diesel/1598 ccm/85 kW
Stan licznika	151 008 km
Data 1. rej./rok prod.	08-03-2018/2017
Data nast. bad. techn.	01-04-2026
Nadwozie	KOM 5/5
Lakier	biały/2-warstwowy metalizowany
Skrzynia biegów	manualna

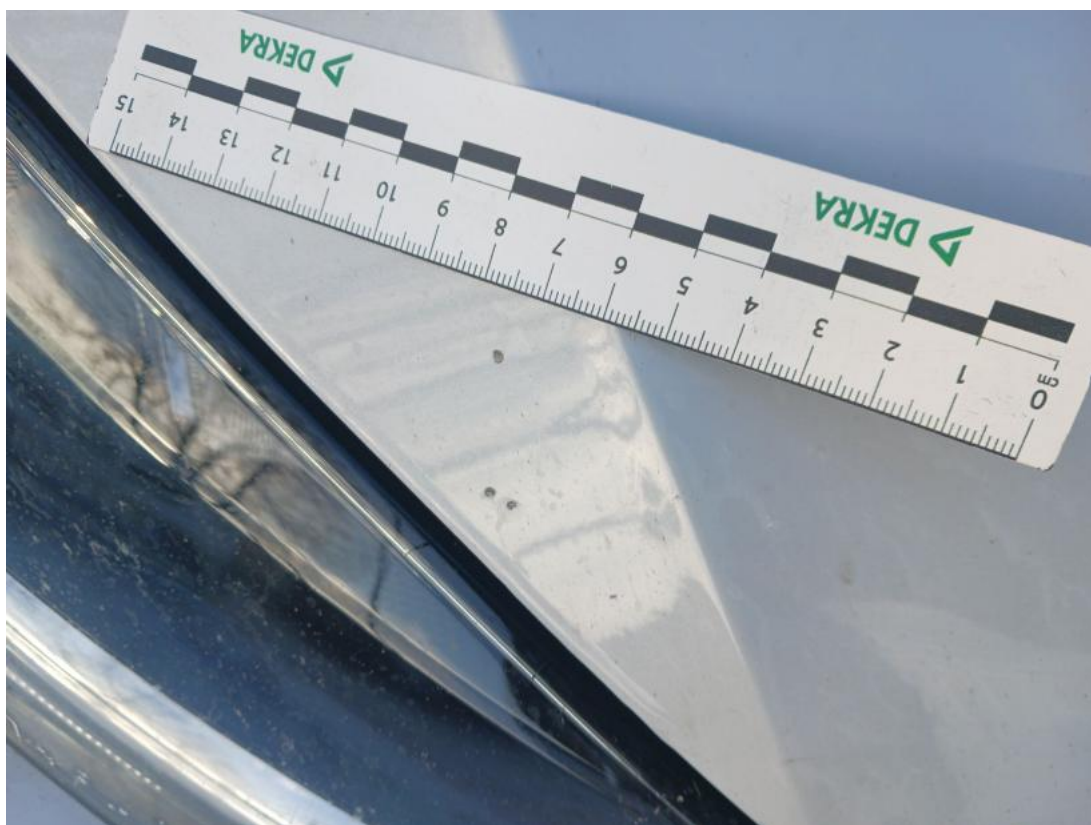
**Fot. 38**

Poz.	Nazwa pozycji	Opis uszkodzeń	Kwalifik.	Naprawa [rbg]
1	Okiadzina zderzaka przedniego	zarysowanie	NA	
2	Pokrywa przednia	odpryski lakieru	NA	
3	Okiadzina zderzaka tylnego	liczne, zarysowanie	NA	
4	Błotnik tylny R	odpryski lakieru	NA	
5	Drzwi przednie (nieuzbrojone) R	odpryski lakieru		
6	Ośłona lusterka zewnętrznego L	zarysowanie		
7	Tarcza koła aluminiowa tył R	zarysowanie

Pokrywa komory silnika - Rysa/odprysk 1

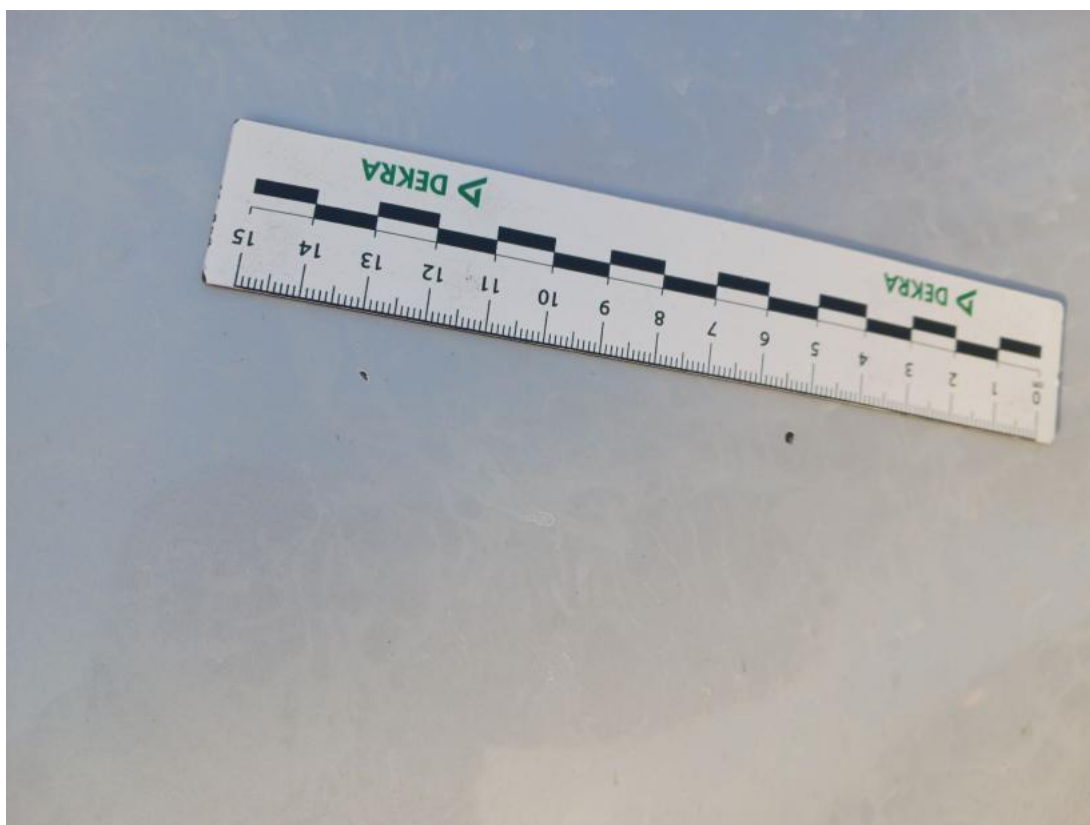
**Fot. 39**

Pokrywa komory silnika - Rysa/odprysk 2

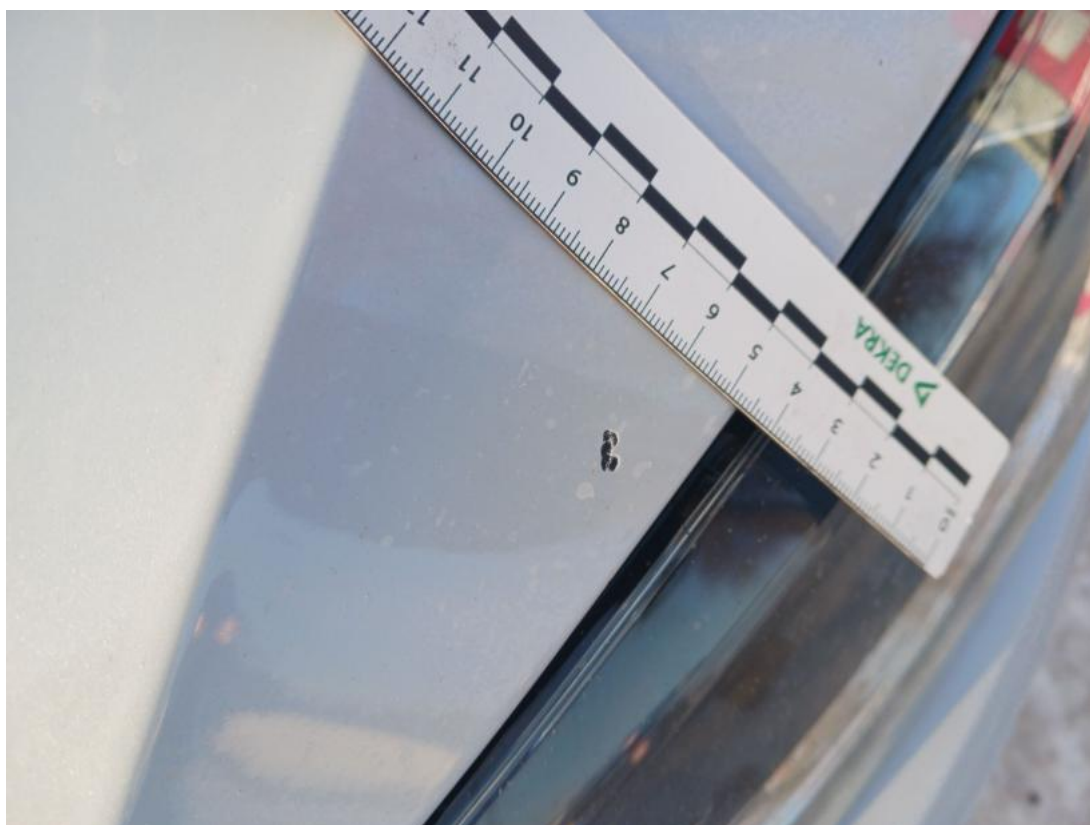
**Fot. 40**

Pokrywa komory silnika() - Rysa/odprysk 3

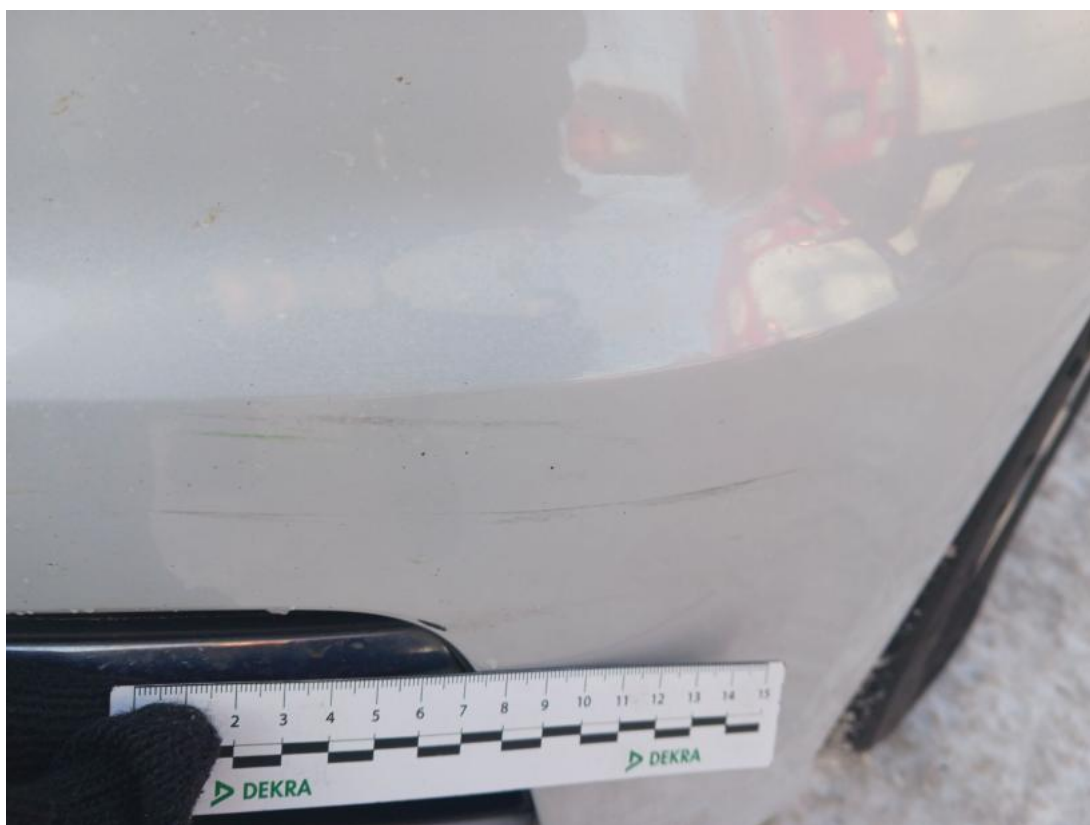
**Fot. 41**

Zderzak przedni cz L - Rysa/odprysk 1

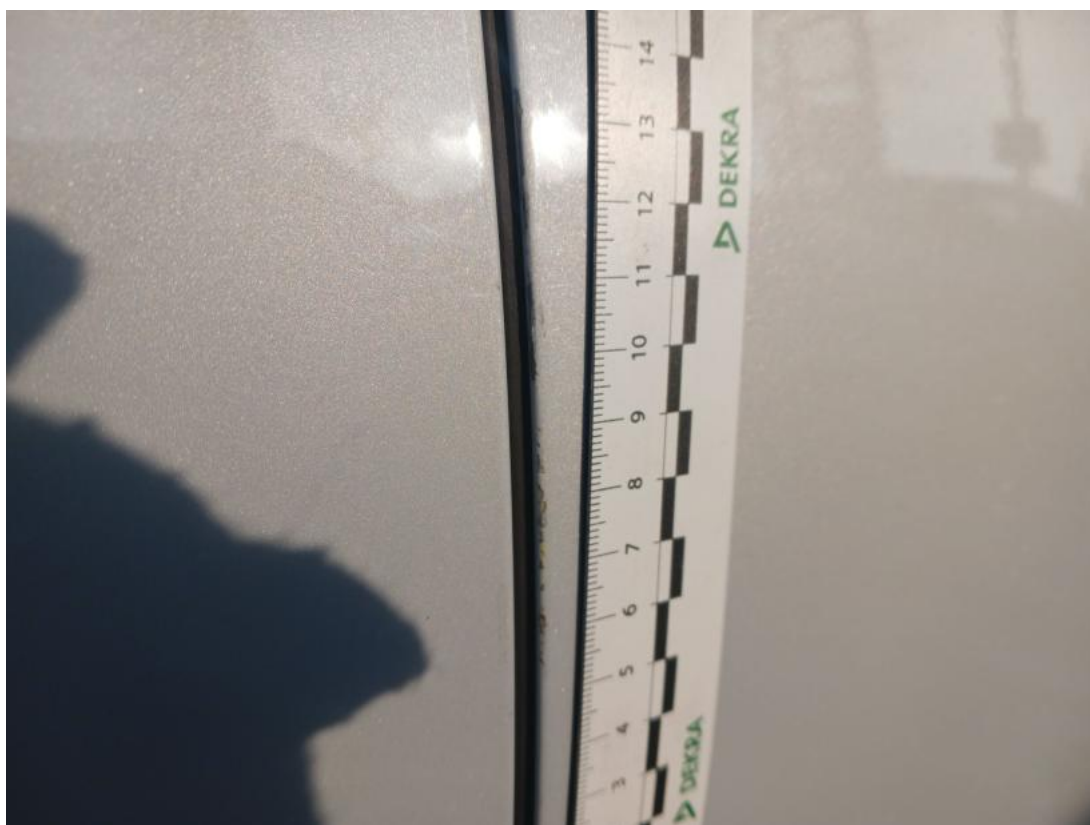
**Fot. 42**

Drzwi przednie P - Rysa/odprysk 1

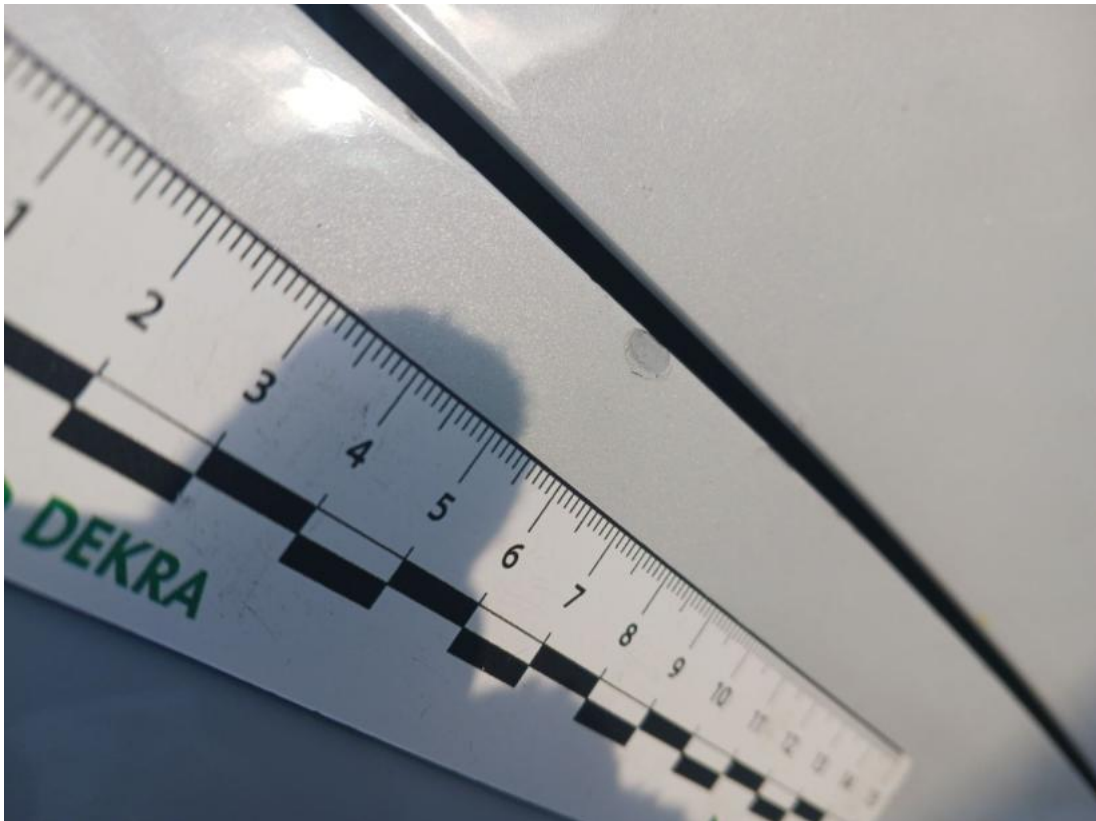
**Fot. 43**

Poz.	Nazwa części	Przedział grubości powłoki lakierowej [ $\mu\text{m}$ ]
1	Błotnik tylny prawy/ściana boczna prawa	150 - 500

Błotnik tylny P / Ściana boczna P - Rysa/odprysk 1

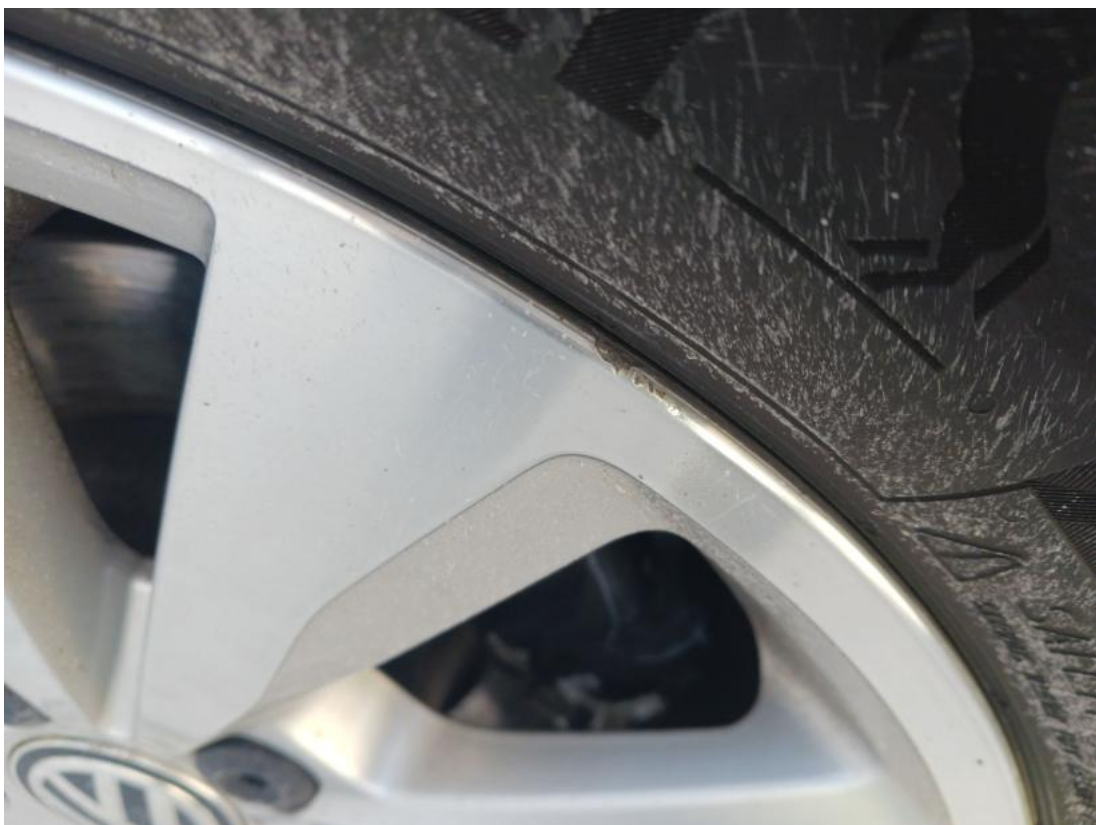
**Fot. 44**

Felga aluminiowa tylna P - Rysa/odprysk 1

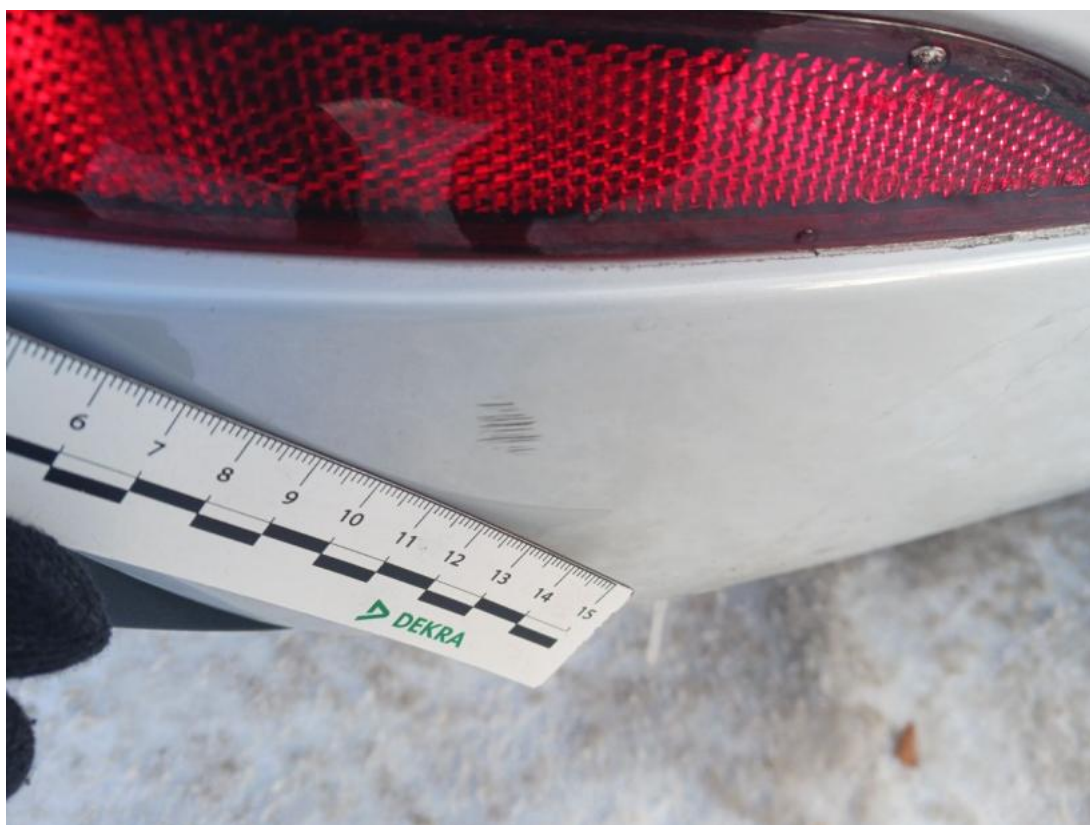
**Fot. 45**  
Zderzak tylny cz P - Rysa/odprysk 1

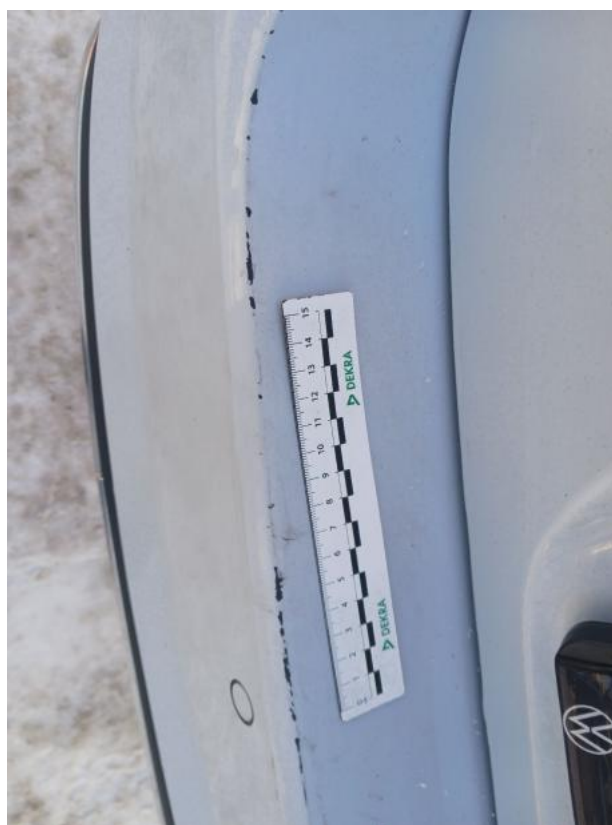
**Fot. 46**  
Zderzak tylny cz śr - Rysa/odprysk 1

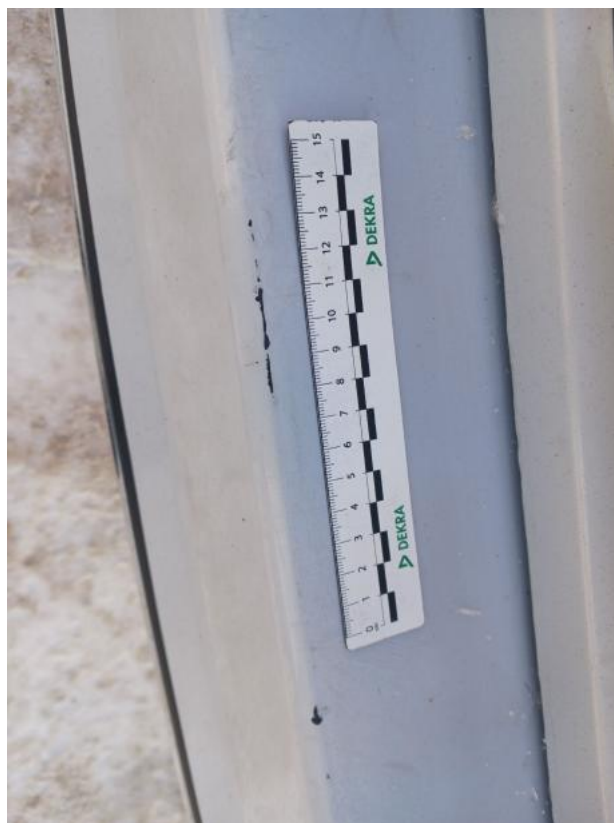
**Fot. 47**

Zderzak tylny cz śr - Rysa/odprysk 2

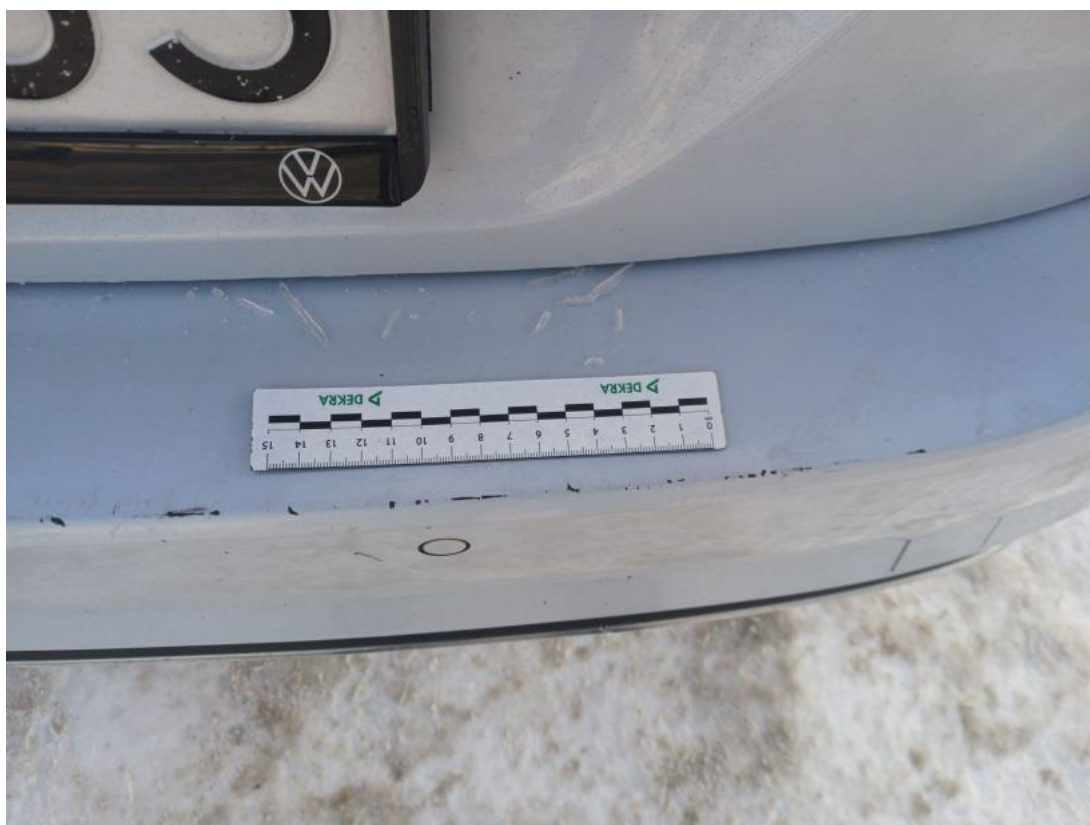
**Fot. 48**

Zderzak tylny cz śr() - Rysa/odprysk 3

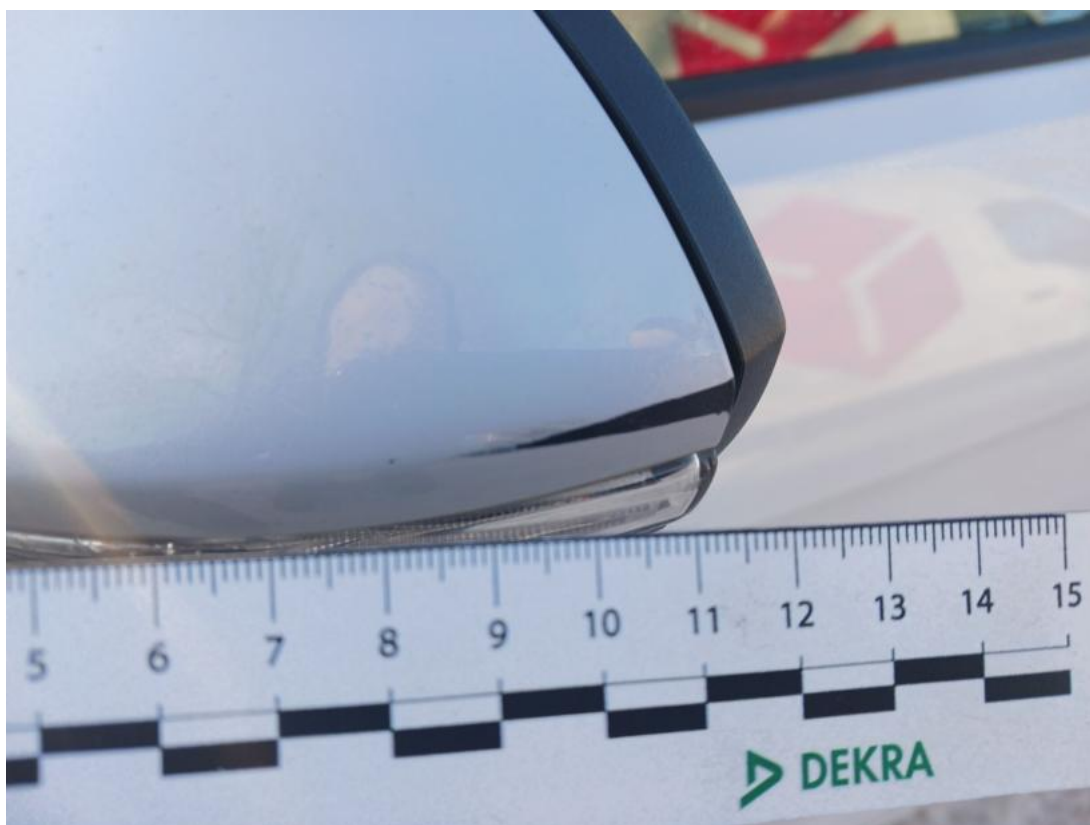
**Fot. 49**

Obudowa lusterka zew L - Rysa/odprysk 1
