Raport z oględzin pojazdu

| Numer raportu | 216596/10/25-11401 | Data raportu | 02-10-2025 |

| Marka, model | OPEL Astra V Sports Tourer 1... |
| Numer rejestracyjny | WJ2561M |

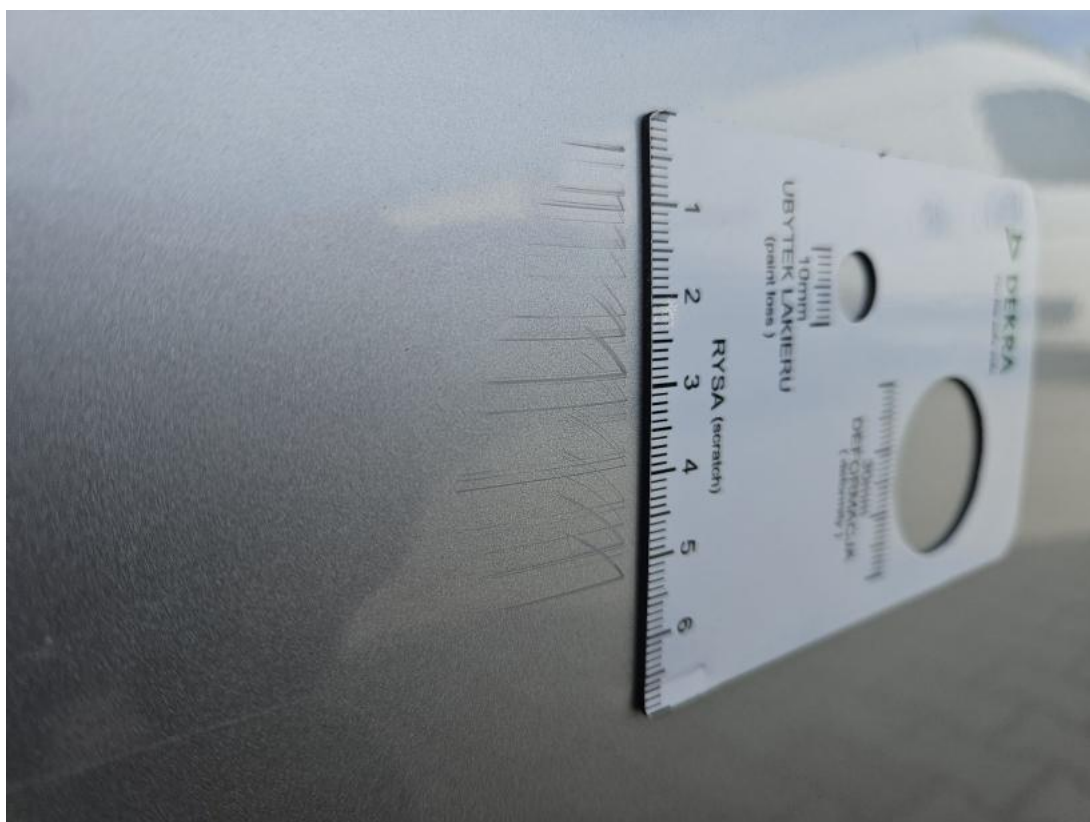
Fot. 37

| Poz. | Nazwa pozycji | Opis uszkodzeń | Kwalifik. | Naprawa [rbg] |
|---|---|--|---|---|
| 2 | Drzwi przednie (nieuzbrojone) R | rysa/odprysk | NA | 0.5 |

Drzwi przednie P - Rysa/odprysk 1

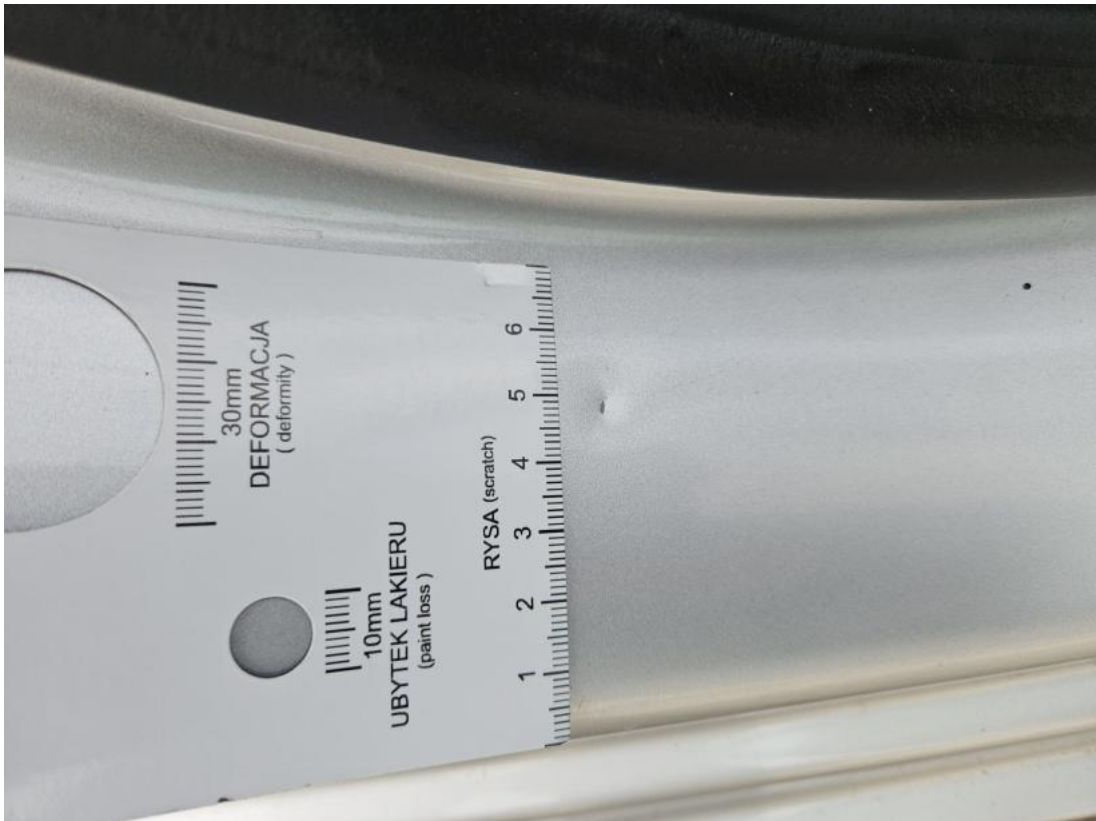
Fot. 39

Słupek środkowy P - Wgniecenie/odkształcenie 1

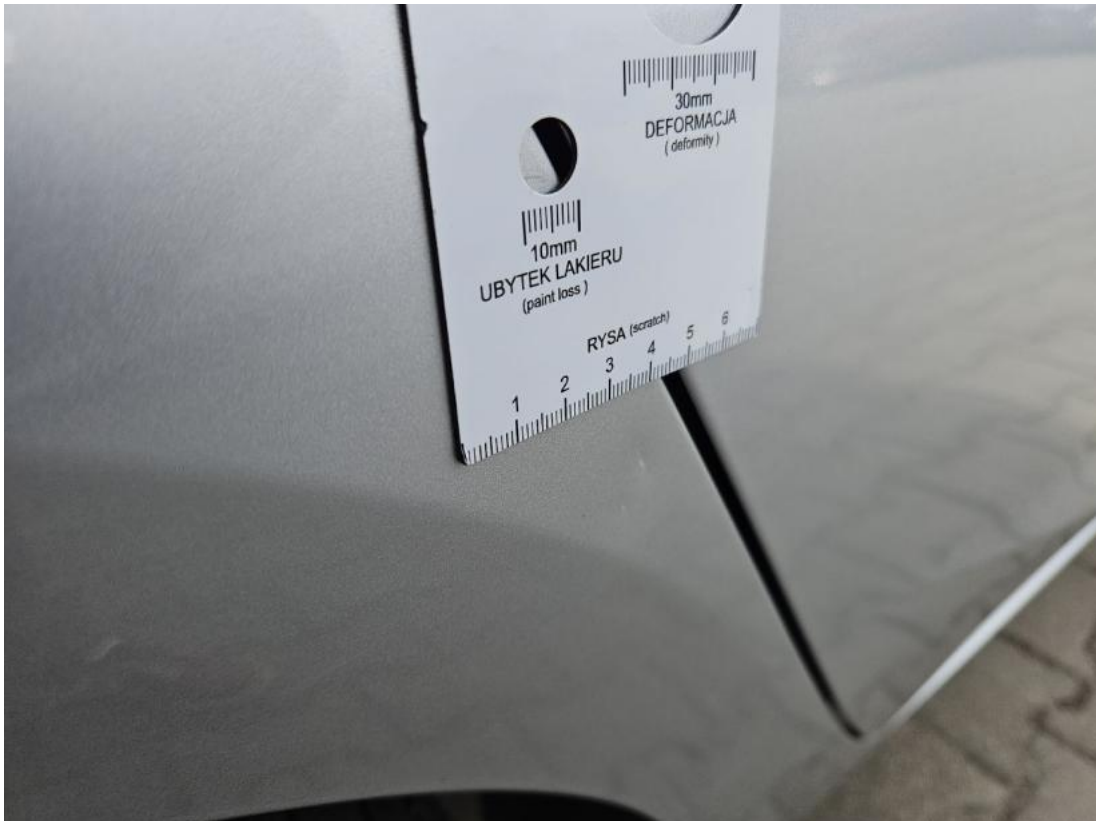
Fot. 41

| 10 | Błotnik tylny R | wgniecenie/odkształcenie | | |

Błotnik tylny P / Ściana boczna P - Wgniecenie/odkształcenie 1

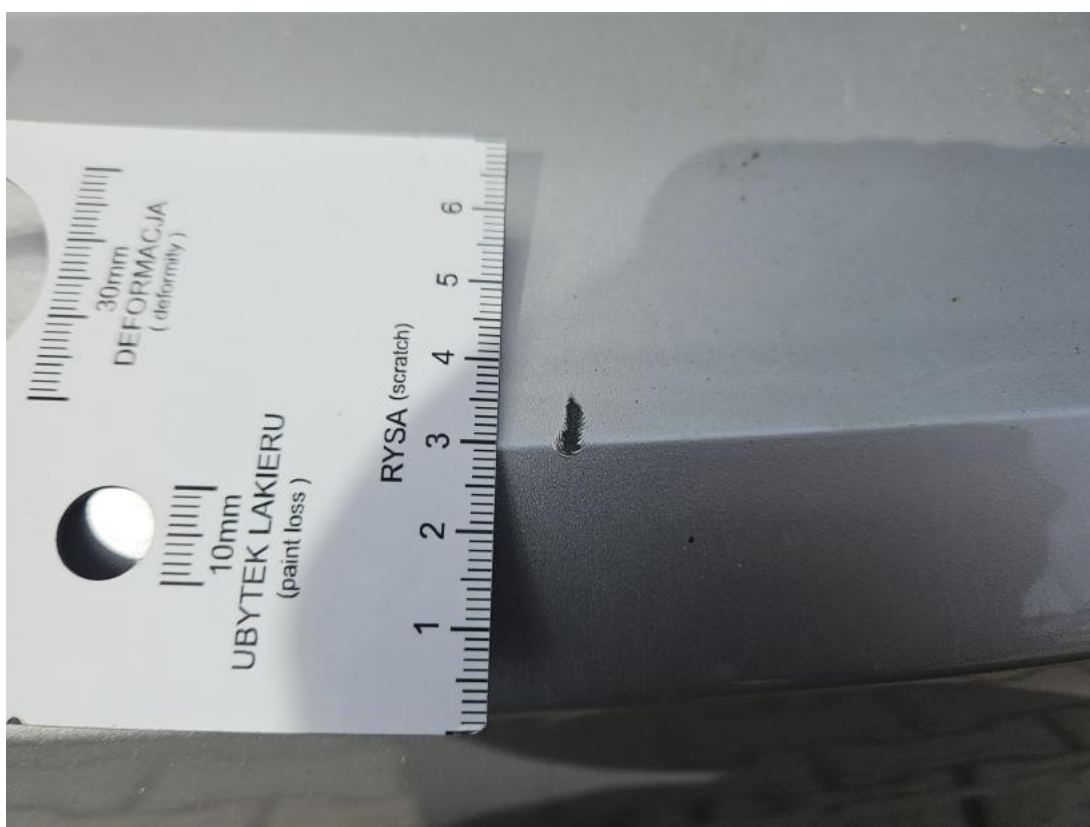
Fot. 44

| Poz. | Nazwa pozycji | Opis uszkodzeń | Kwalifik. | Naprawa [rbg] |
|---|---|--|---|---|
| 5 | Okładzina zderzaka tylnego | rysa/odprysk, ubytki materiału | NA | 0.8 |

Zderzak tylny - Rysa/odprysk 1

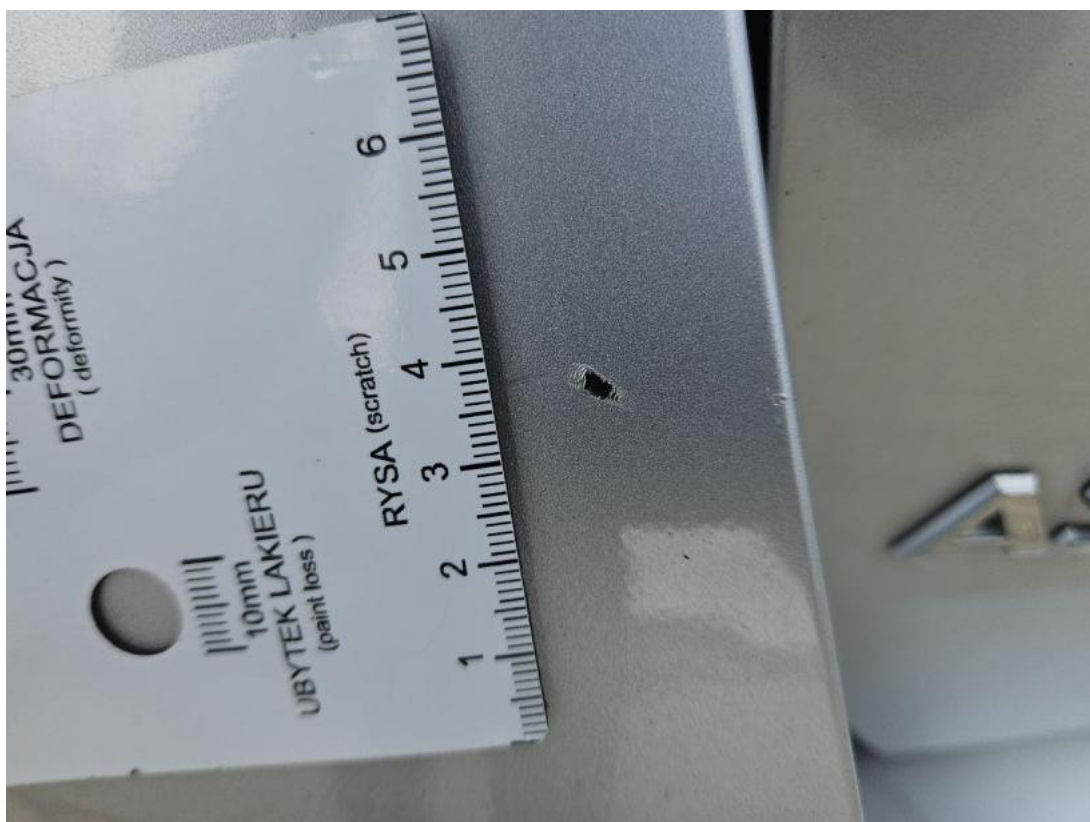
Fot. 45

Zderzak tylny - Rysa/odprysk 2

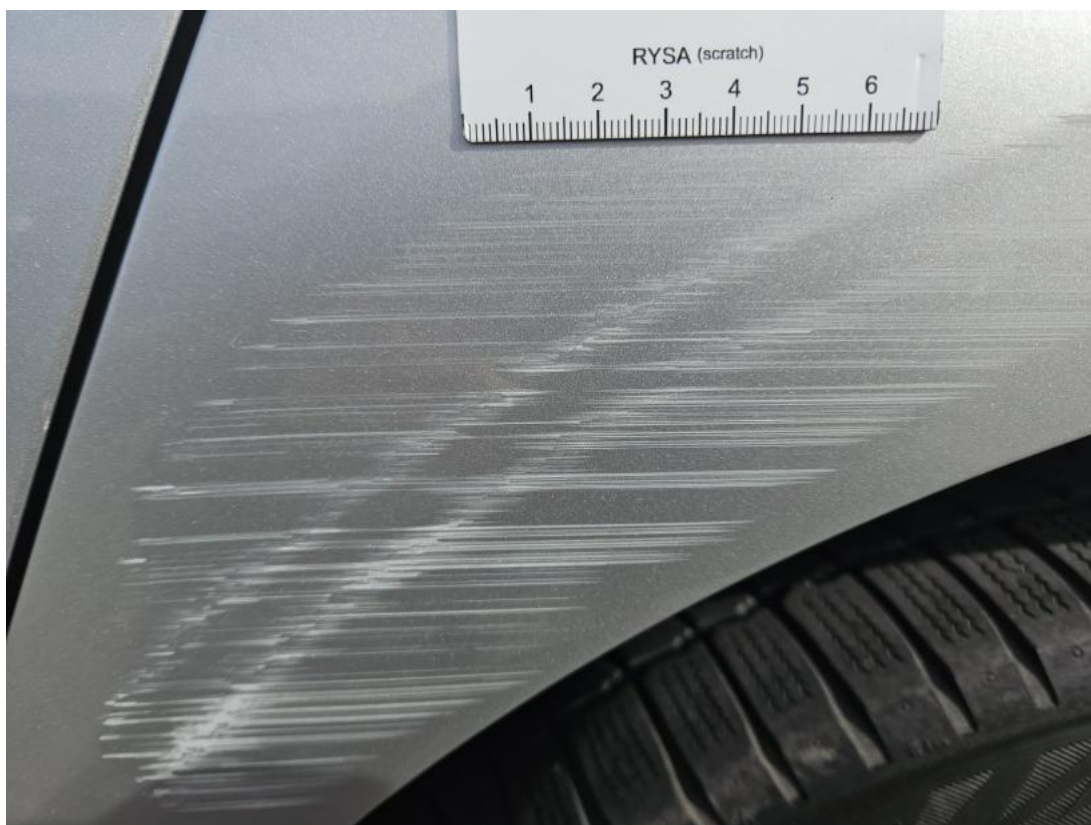
Fot. 48

| Poz. | Nazwa pozycji | Opis uszkodzeń | Kwalifik. | Naprawa [rbg] |
|---|---|--|---|---|
| 6 | Błotnik tylny L | rysa/odprysk | NA | 0.5 |

Błotnik tylny L / Ściana boczna L - Rysa/odprysk 1

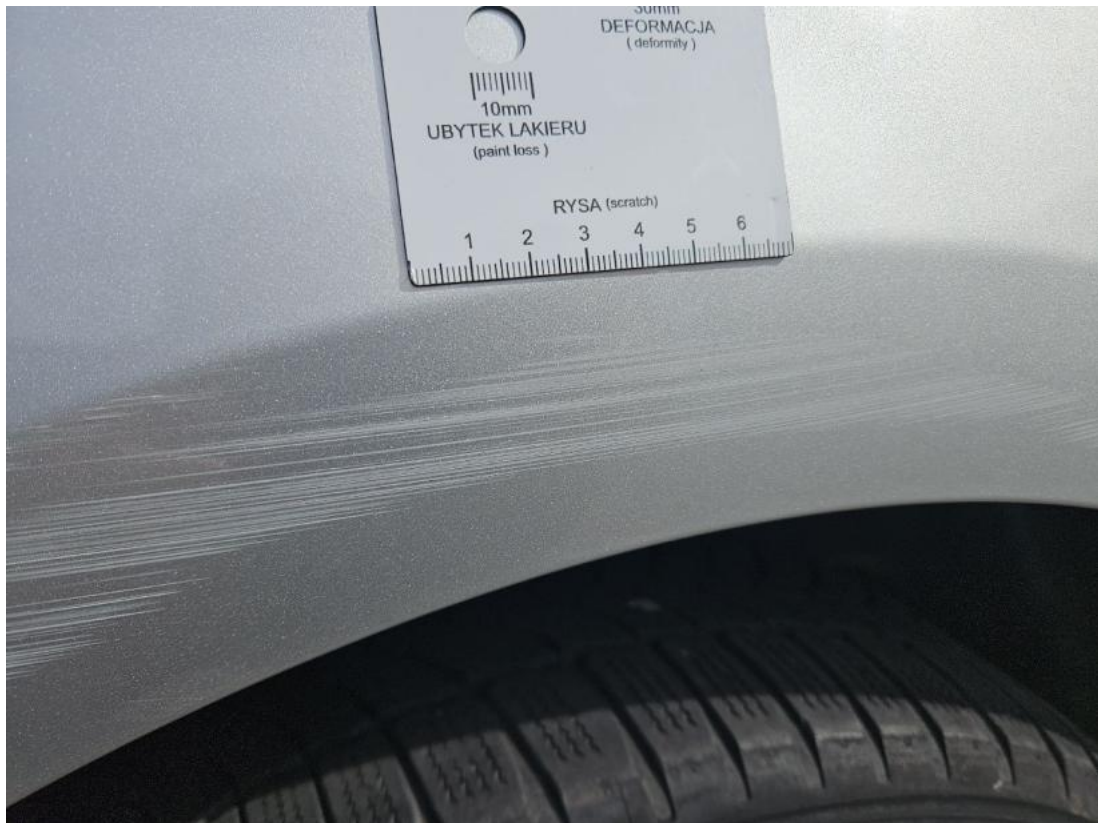
Fot. 49

Błotnik tylny L / Ściana boczna L - Rysa/odprysk 2

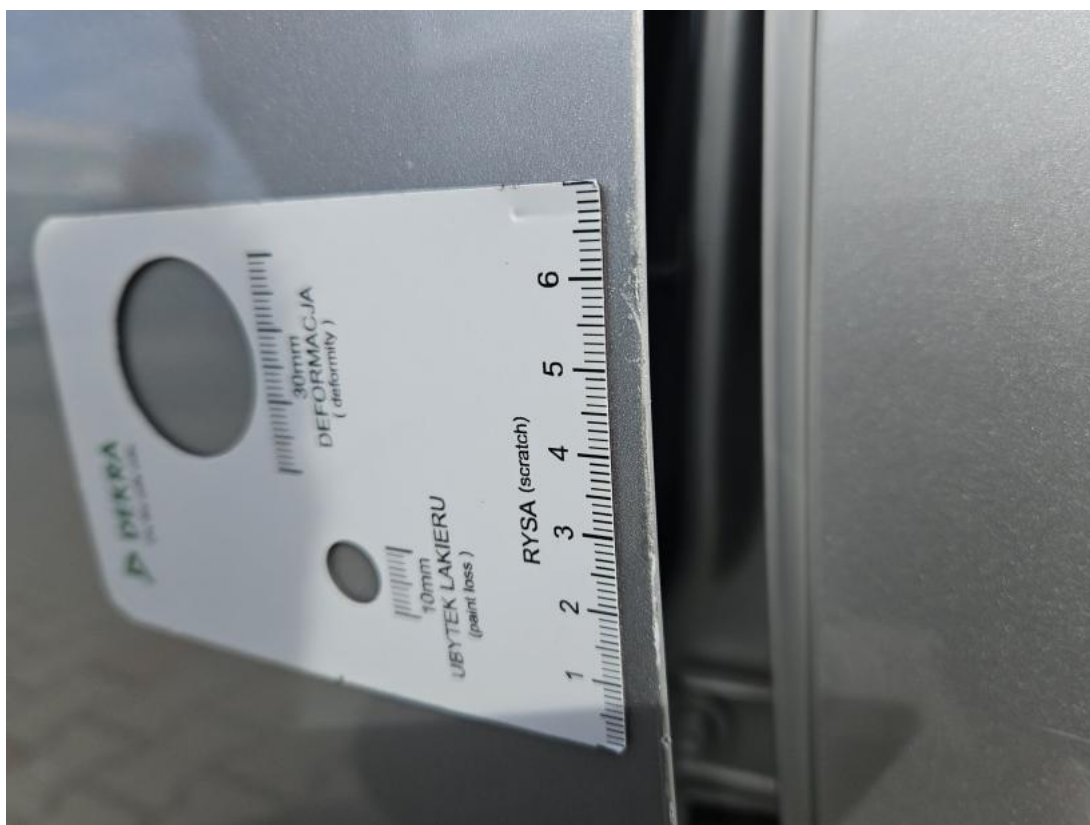
Fot. 51

| Poz. | Nazwa pozycji | Opis uszkodzeń | Kwalifik. | Naprawa [rbg] |
|---|---|--|---|---|
| 7 | Drzwi przednie (nieuzbrojone) L | rysa/odprysk | | |

Drzwi przed L - Rysa/odprysk 1

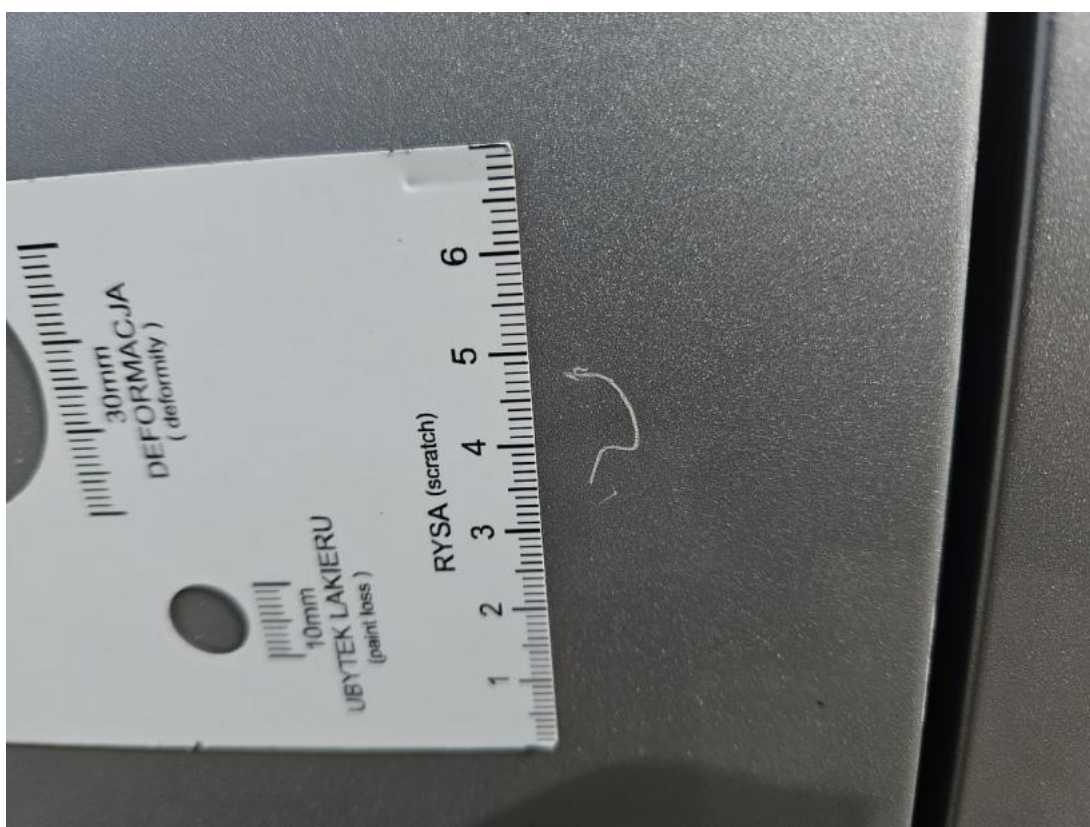
Fot. 52

Drzwi przed L - Rysa/odprysk 2

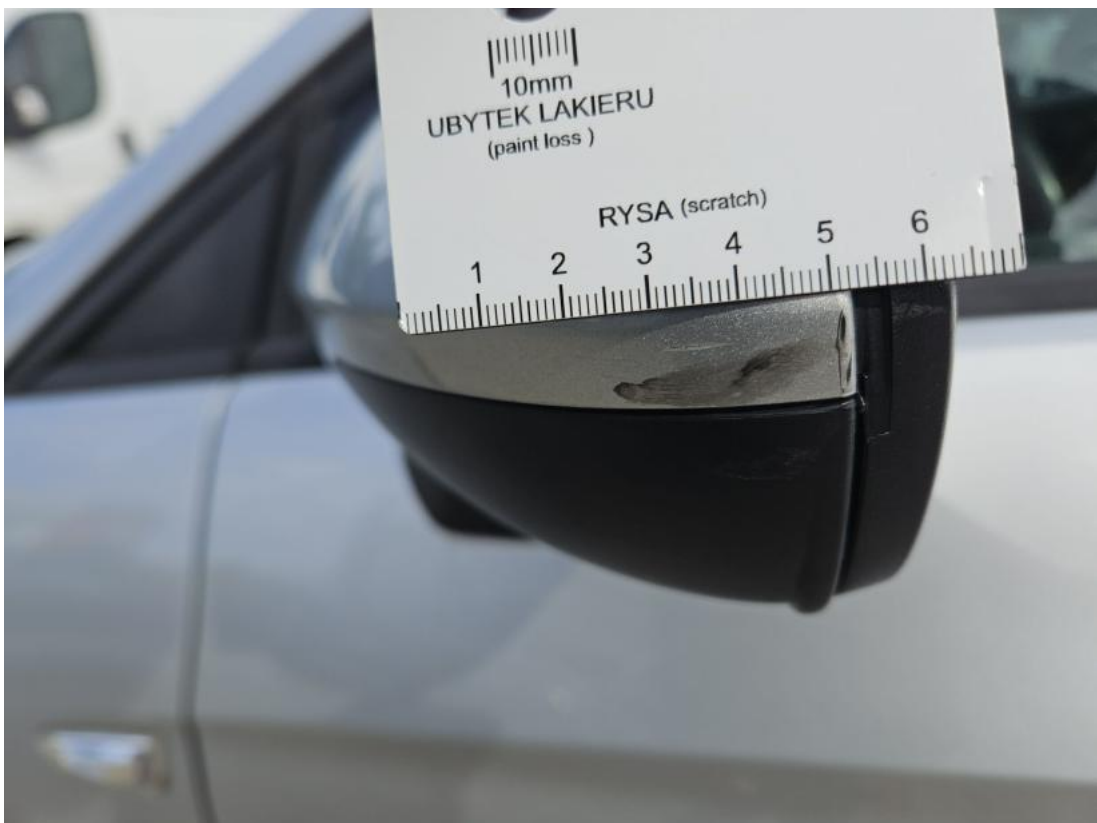
Fot. 54

| Poz. | Nazwa pozycji | Opis uszkodzeń | Kwalifik. | Naprawa [rbg] |
|---|---|--|---|---|
| 8 | Oslona lusterka zewnętrznego L | rysa/odprysk, zabrudzenie | | |

Lusterko zew L - Rysa/odprysk 1

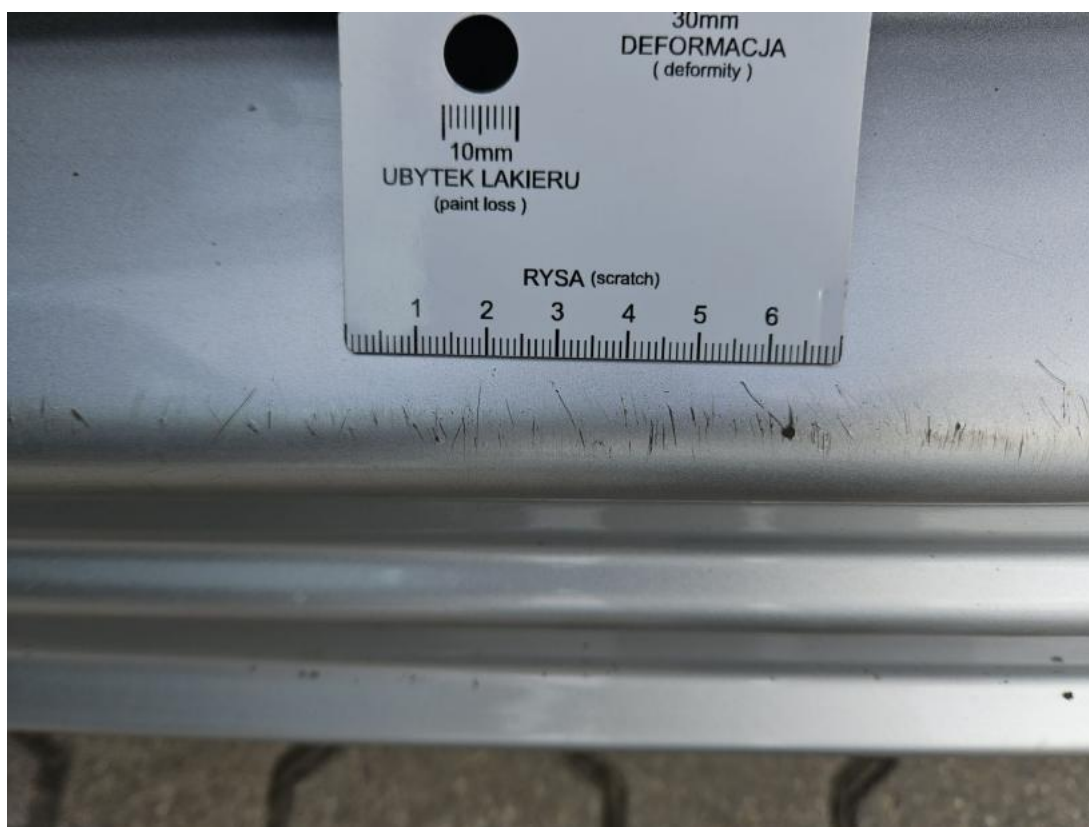
| Poz. | Nazwa pozycji | Opis uszkodzeń | Kwalifik. | Naprawa [rbg] |
|---|---|--|---|---|
| 3 | Próg L | rysa/odprysk | NA | 0.5 |

Fot. 56
Próg L - Rysa/odprysk 1

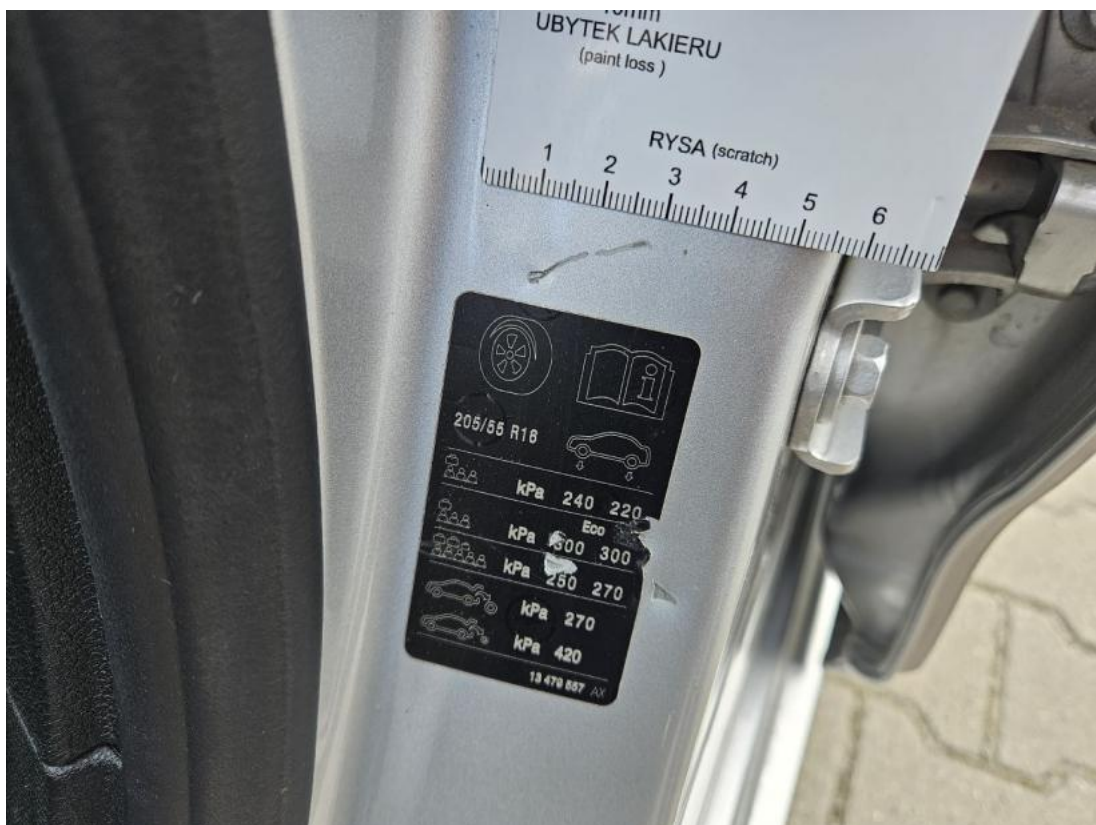
| Poz. | Nazwa pozycji | Opis uszkodzeń | Kwalifik. | Naprawa [rbg] |
|---|---|--|---|---|
| 4 | Słupek środkowy (B) L | rysa/odprysk, wgniecenie/odkształcenie | NA | 0.5 |

Fot. 58
Słupek środkowy L - Wgniecenie/odkształcenie 1
