Raport z oględzin pojazdu

Numer raportu	217012/11/25-11401	Data raportu	06-11-2025
Rzeczoznawcy	Tomasz Karkocki (NEW) mgr inż. Przemysław Ostap	Data oględzin	04-11-2025
Nr zlecenia	PCM(DZS)/GDA/83591/25/10/30	Miejsce oględzin	MDM AUTO (MAKURAT), ZAWODNIKÓ...

Numer identyfikacyjny (VIN)	TMBJR7NEXK0230817
Marka, model	SKODA Octavia III Kombi 17-20
Typ, wersja	Octavia 1.5 TSI GPF ACT Styl...
Numer rejestracyjny	WU1990J
Silnik (rodz./poj./moc)	benz./1498 ccm/110 kW
Stan licznika	180 551 km
Data 1. rej./rok prod.	25-06-2019/2019
Data nast. bad. techn.	17-07-2026
Nadwozie	KOM 5/5
Lakier	srebrny/METALIK
Skrzynia biegów	automatyczna

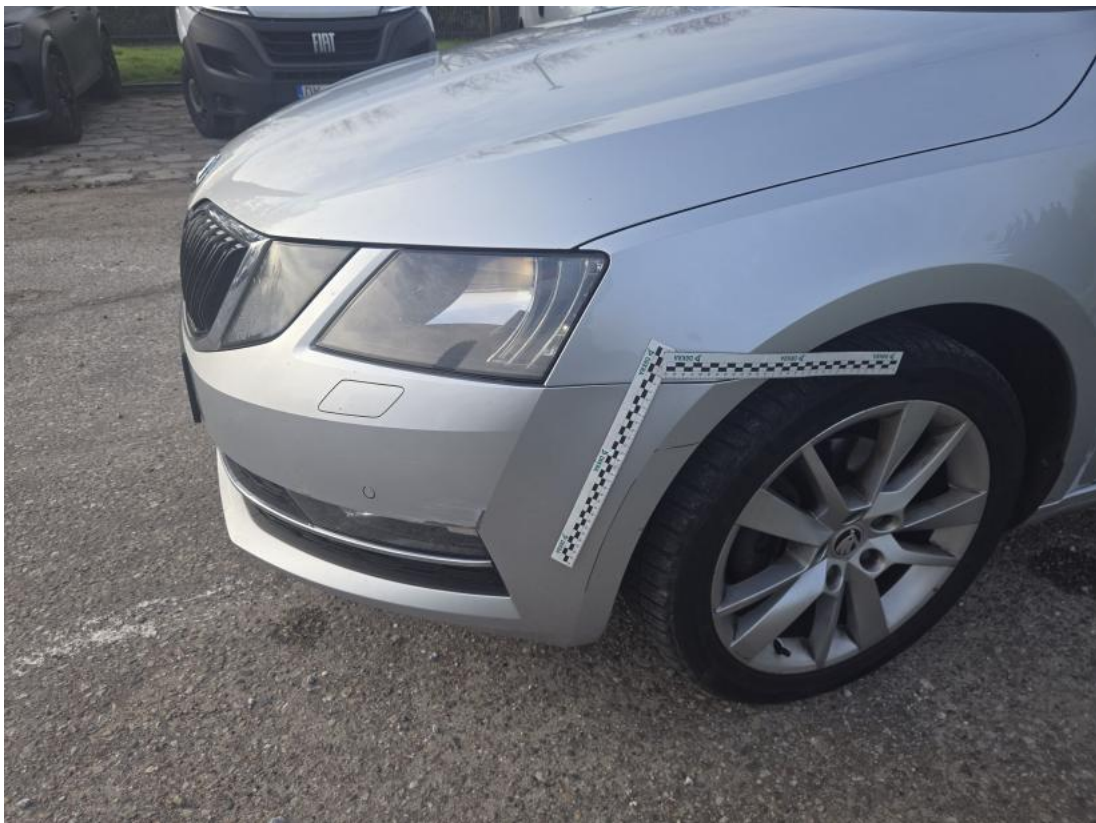
Fot. 37
Zderzak - Rysa/odprysk 1

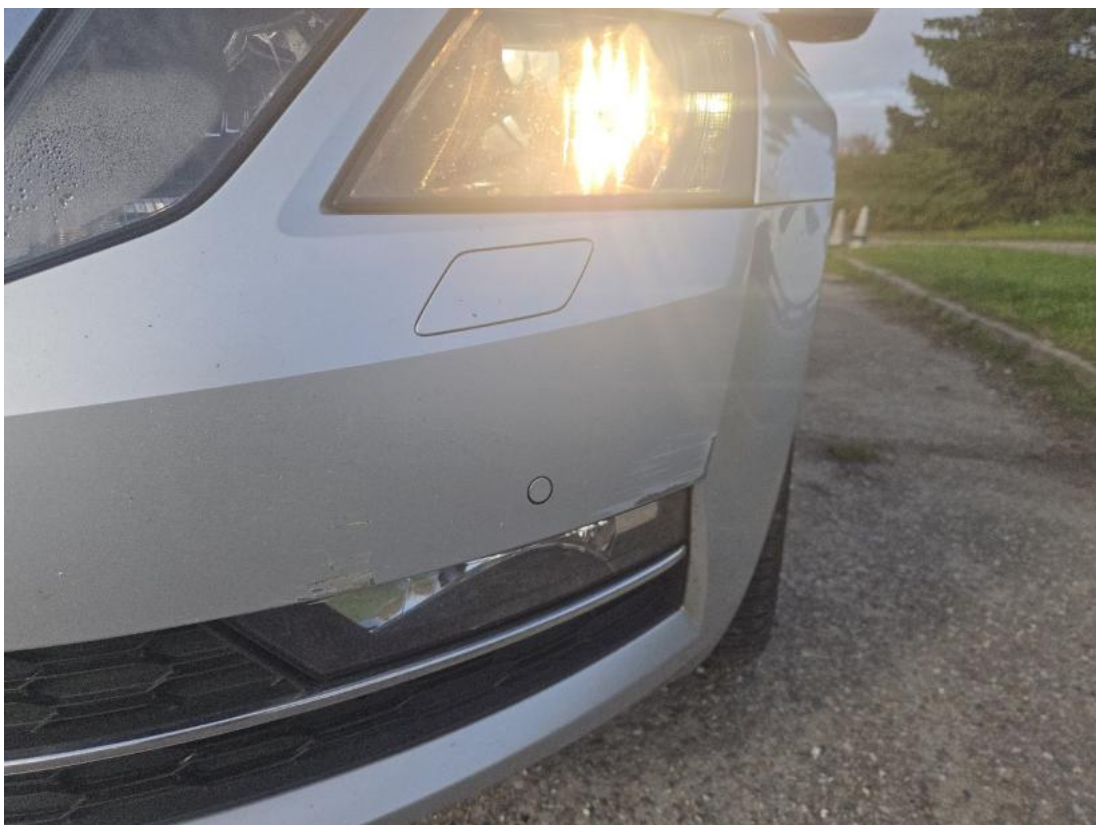
Fot. 38
Zderzak() - Rysa/odprysk 3

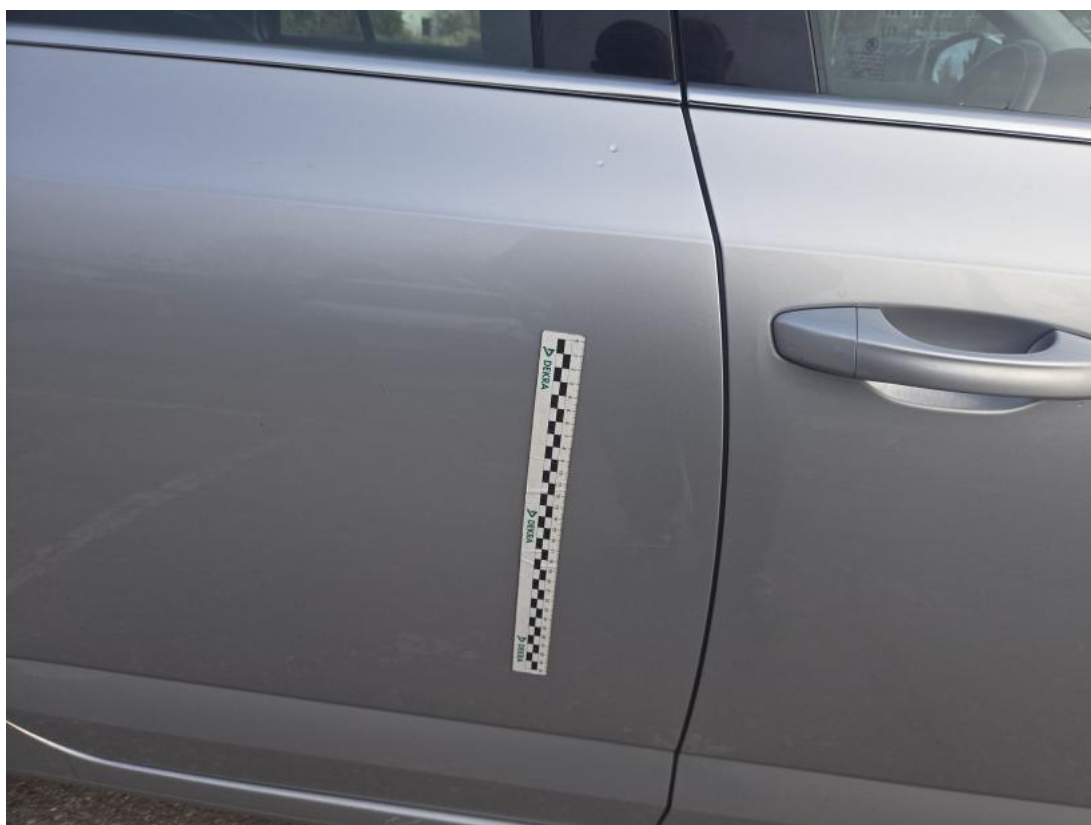
Fot. 40

Drzwi tylne P - Rysa/odprysk 1

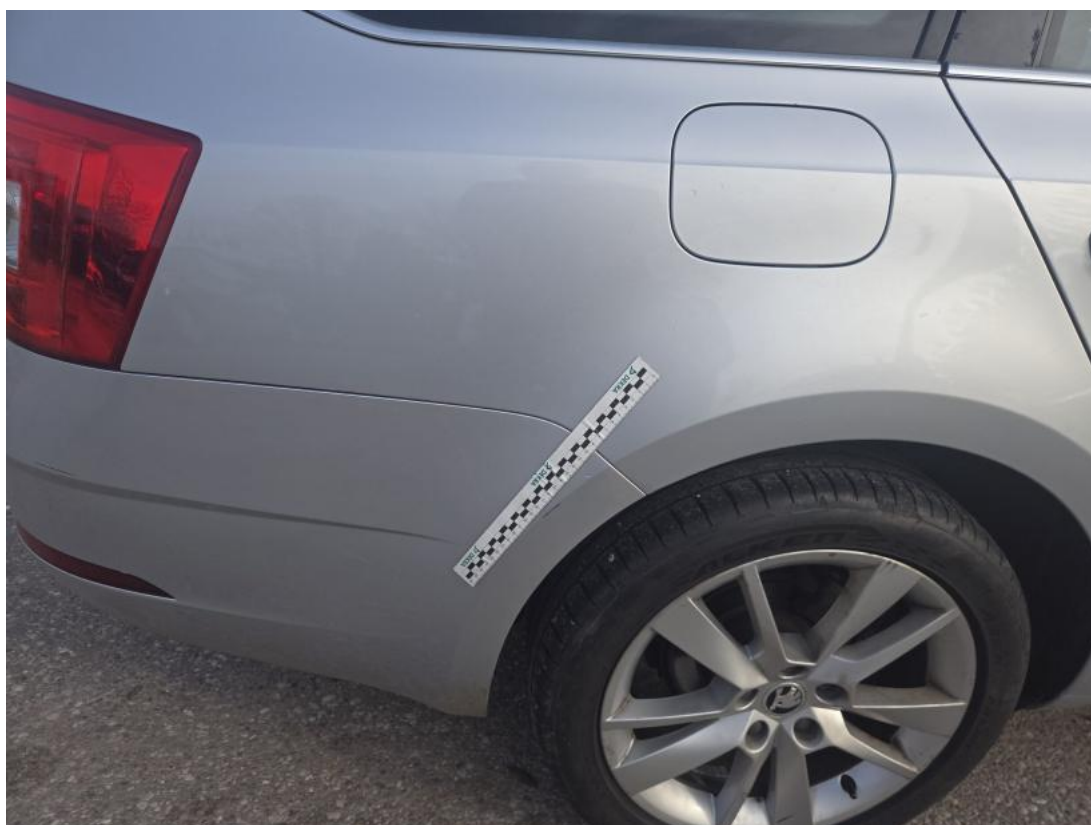
Fot. 43

Zderzak tylny - Rysa/odprysk 1

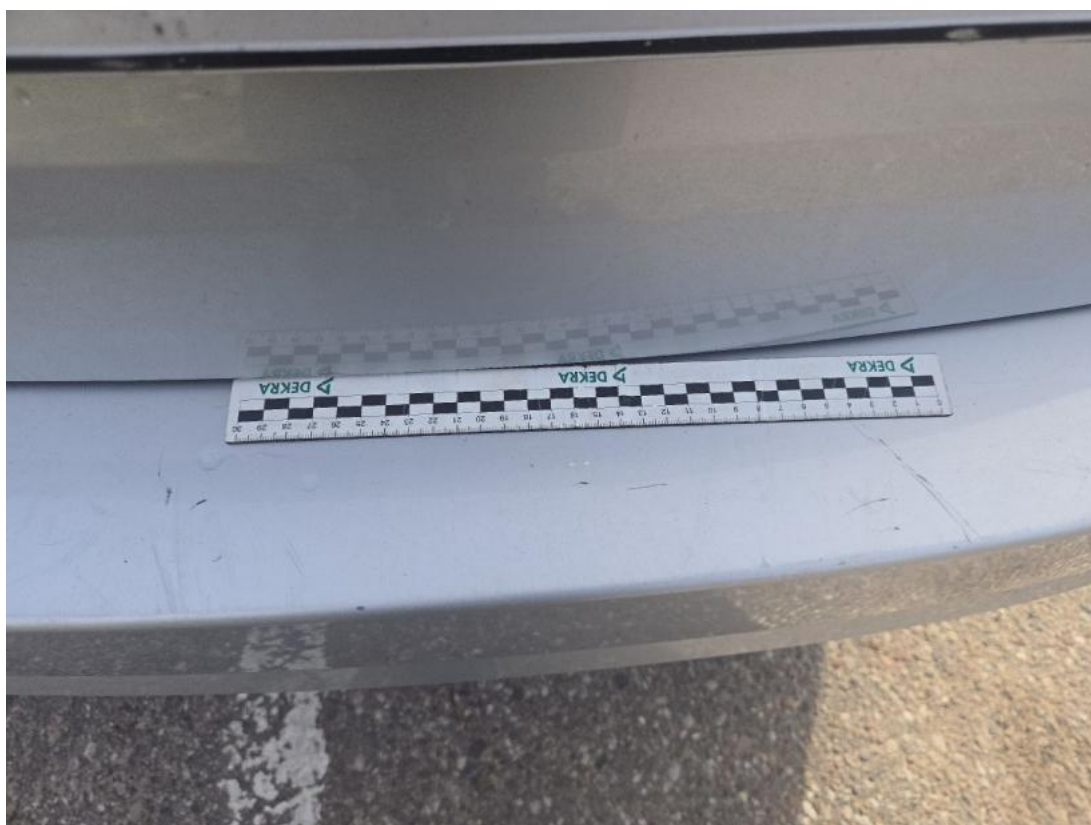
Fot. 44

Zderzak tylny - Rysa/odprysk 2

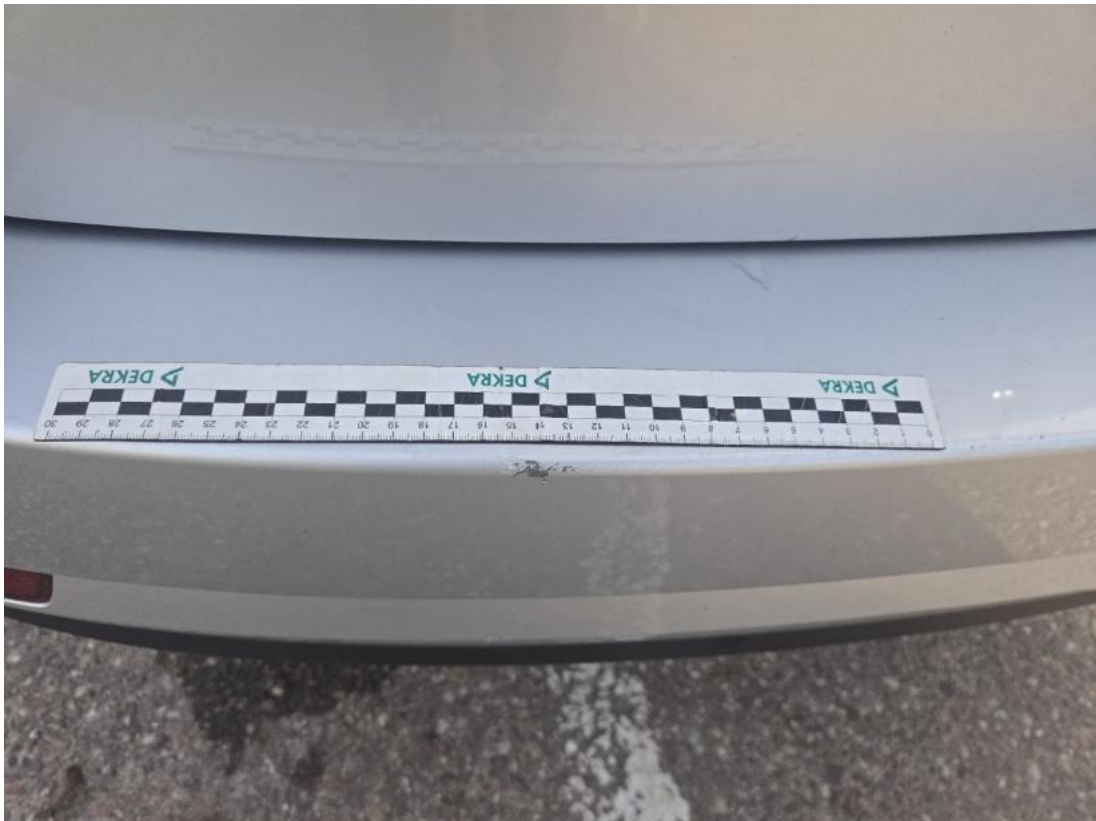
Fot. 45
Zderzak tylny() - Rysa/odprysk 3

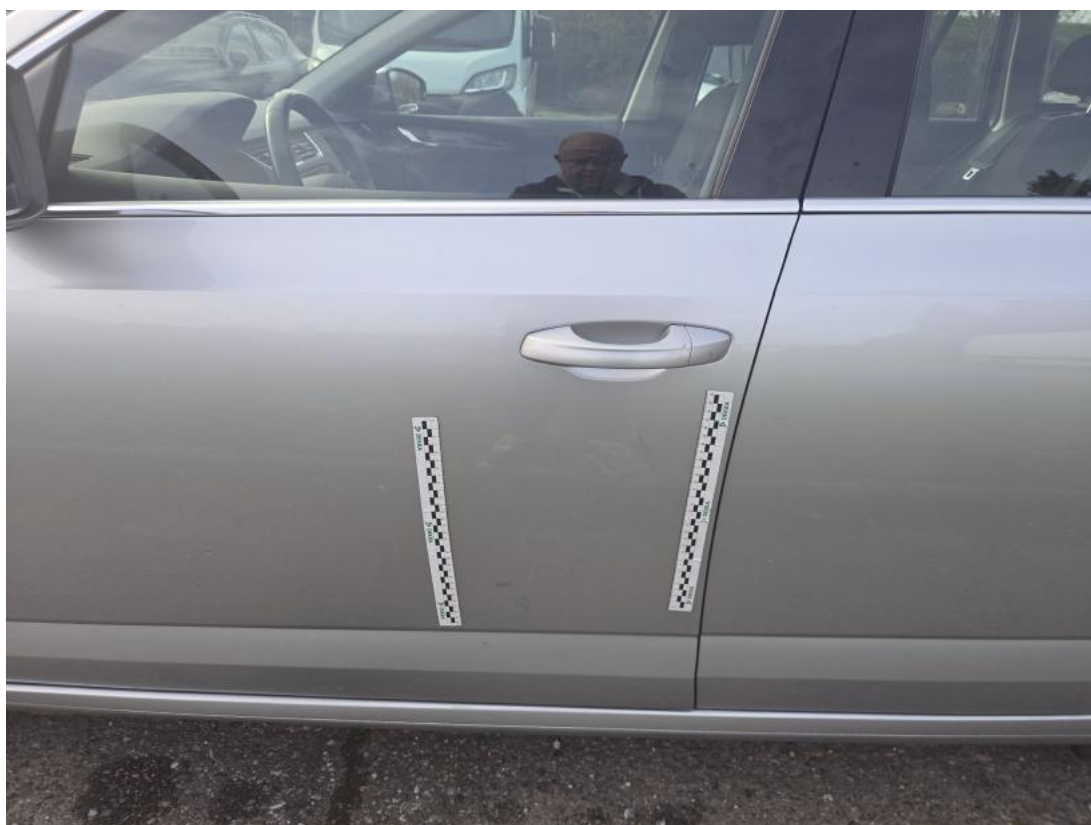
Fot. 48

Drzwi przed L - Rysa/odprysk 1

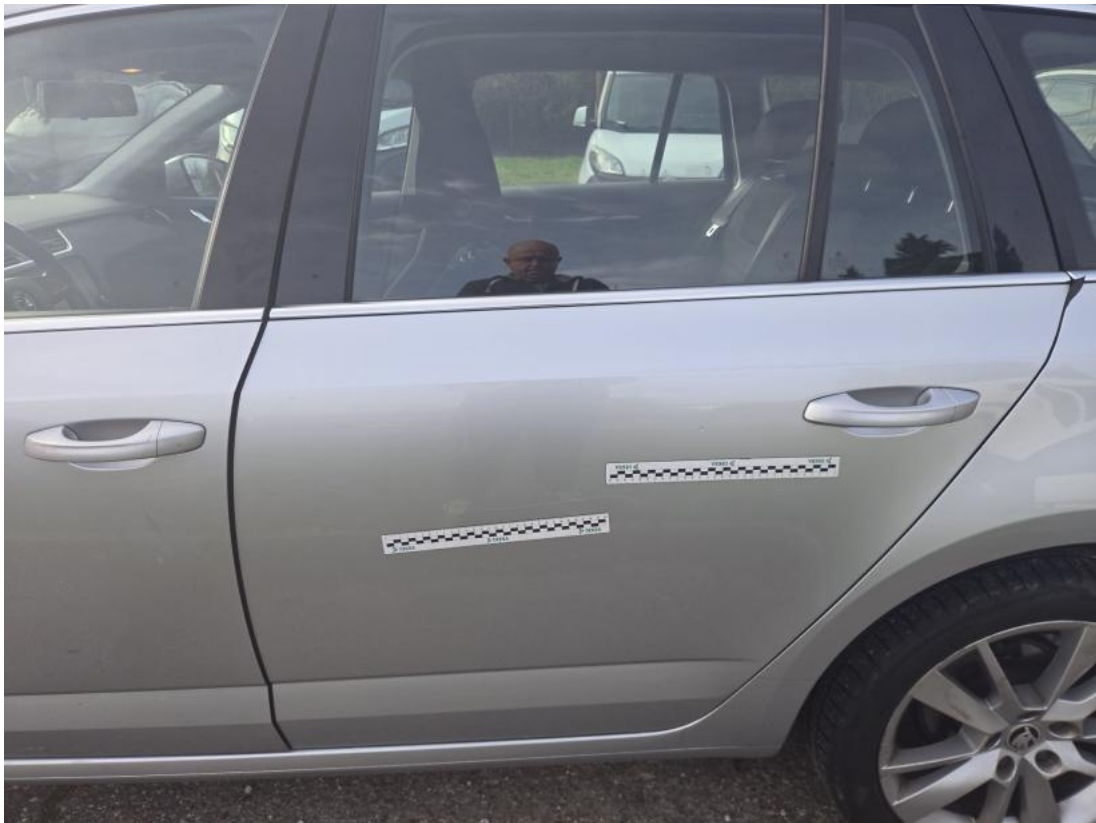
Fot. 51

Drzwi tylne L - Rysa/odprysk 1
