Raport z oględzin pojazdu

Numer raportu	10767/4/26-15201	Data raportu	07-04-2026
Rzeczoznawcy	mgr Roman Juszczyk (WSP) mgr inż. Paweł Barszcz (WSP)	Data oględzin	27-03-2026
Nr zlecenia	PKOM(DZS)/GDA/19858/26/03/05	Miejsce oględzin	MASTER1 MYSŁOWICE, OBRZEŻNA P...

Numer identyfikacyjny (VIN)	WAUZZZF21PN011691
Marka, model	AUDI A6 [C8] 18-23
Typ, wersja	A6 45 TFSI mHEV Quattro S tr...
Numer rejestracyjny	SK857WY
Silnik (rodz./poj./moc)	benz./1984 ccm/195 kW
Stan licznika	205 162 km
Data 1. rej./rok prod.	01-12-2022/2022
Data nast. bad. techn.	18-11-2027
Nadwozie	sedan 4/5
Lakier	szary/2-warstwowy metalizowany
Skrzynia biegów	automatyczna

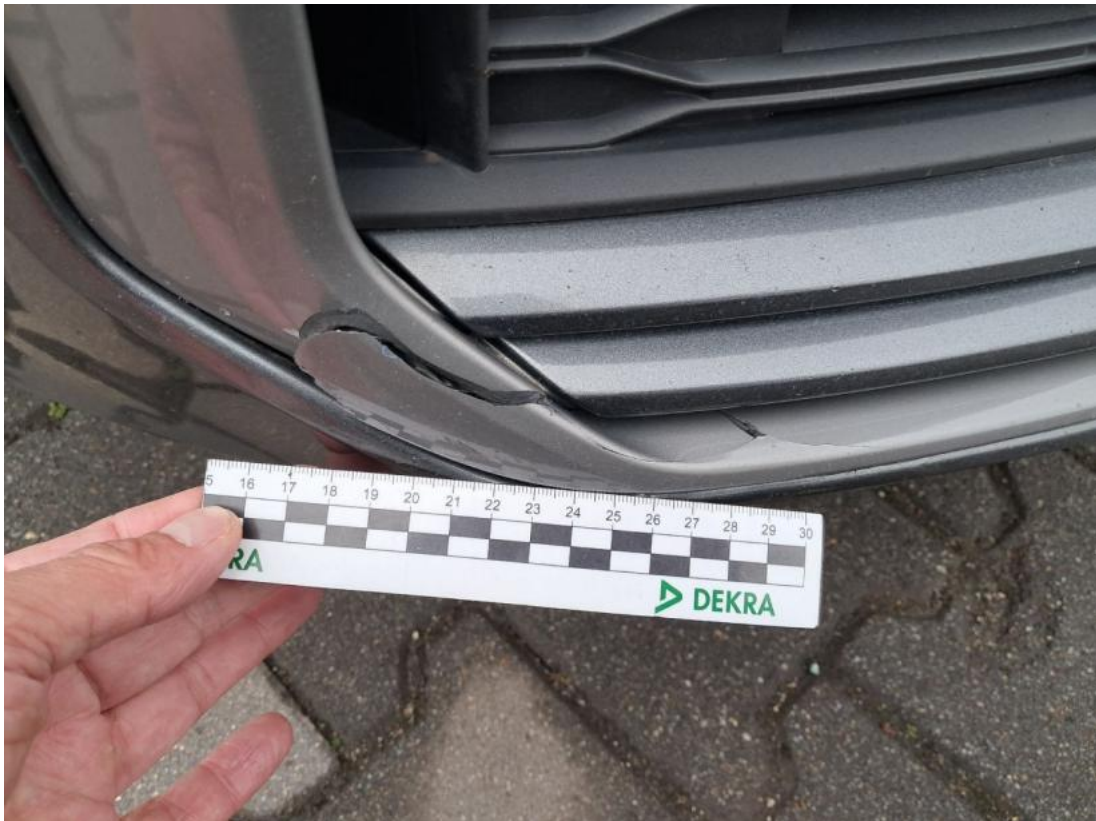
Fot. 45

Kratka/zaślepka halogenu P - Pęknięcie/rozerwanie 1

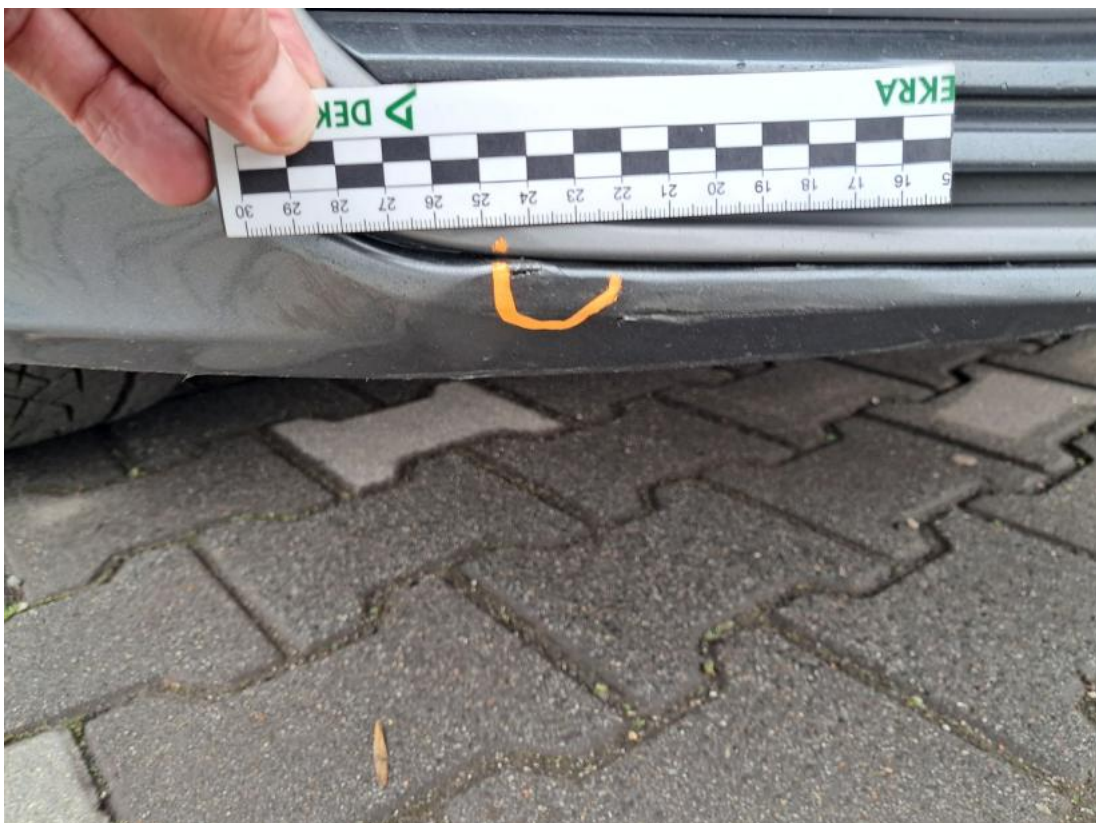
Fot. 46

Zderzak - Rysa/odprysk 1

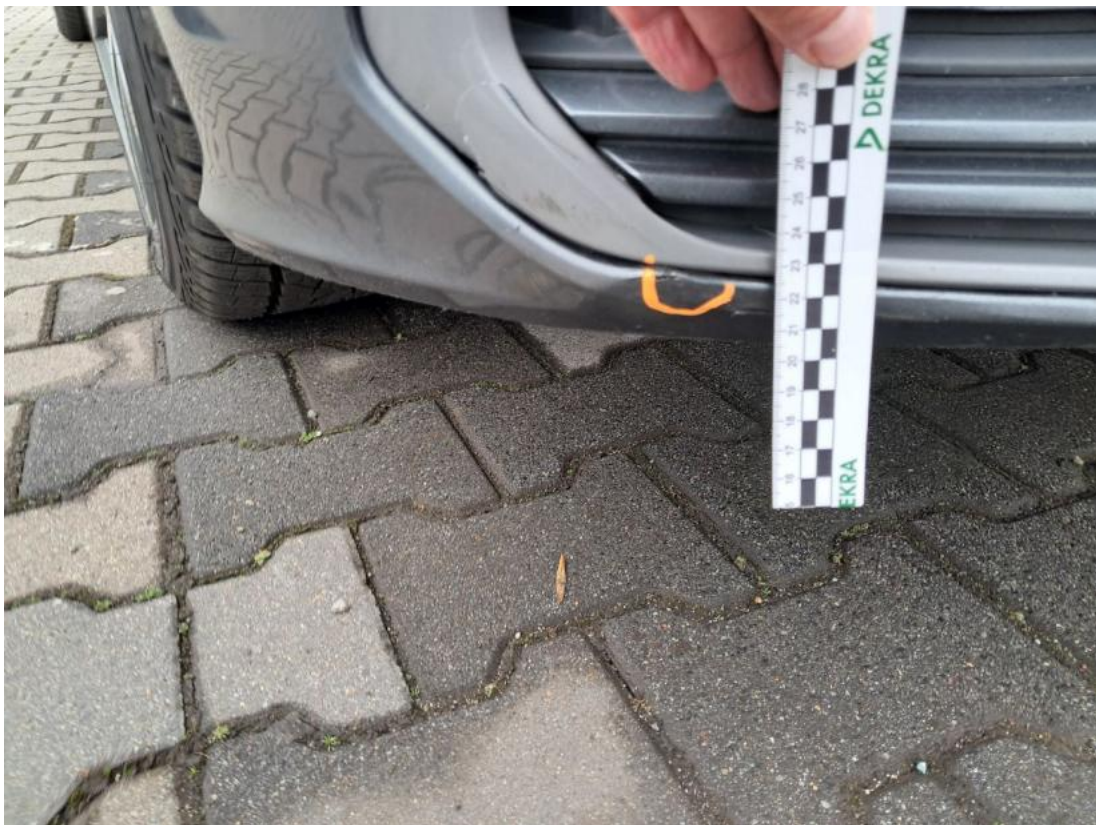
Fot. 47

Poz.	Nazwa pozycji	Opis uszkodzeń	Kwalifik.	Naprawa [rbg]
1	Okiadzina zderzaka przedniego	wgniecenie/odkształcenie	WY	2.1
2	Listwa ozdobna boczna, dół R	pęknięcie	WY	
3	Tarcza koła aluminiowa przód L	zarysowanie	WY	
4	Tarcza koła aluminiowa przód R	zarysowanie	WY	
5	Tarcza koła aluminiowa tył R	zarysowanie	WY	0.5
6	Oslona przeciwsłoneczna L	pęknięcie	WY	0.2
7	Opona 245 / 45 / R / 19V 0.0mm VR	pęknięcie/rozerwanie	WY	
8	Tapicerka siedziska 1.rząd L	zabrudzenie	NA	
9	Drzwi tylne (nieuzbrojone) R	zarysowanie

Zderzak - Wgniecenie/odkształcenie 1

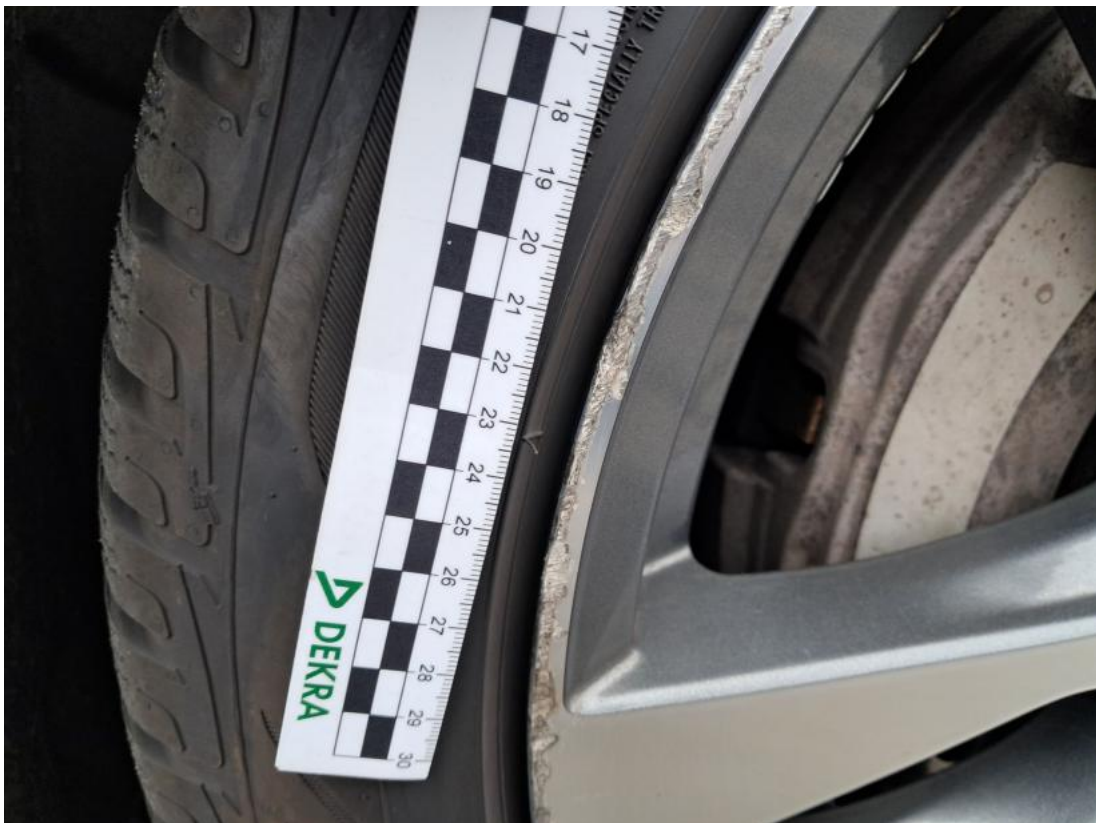
Fot. 49
Felga aluminiowa przednia P - Rysa/odprysk 1

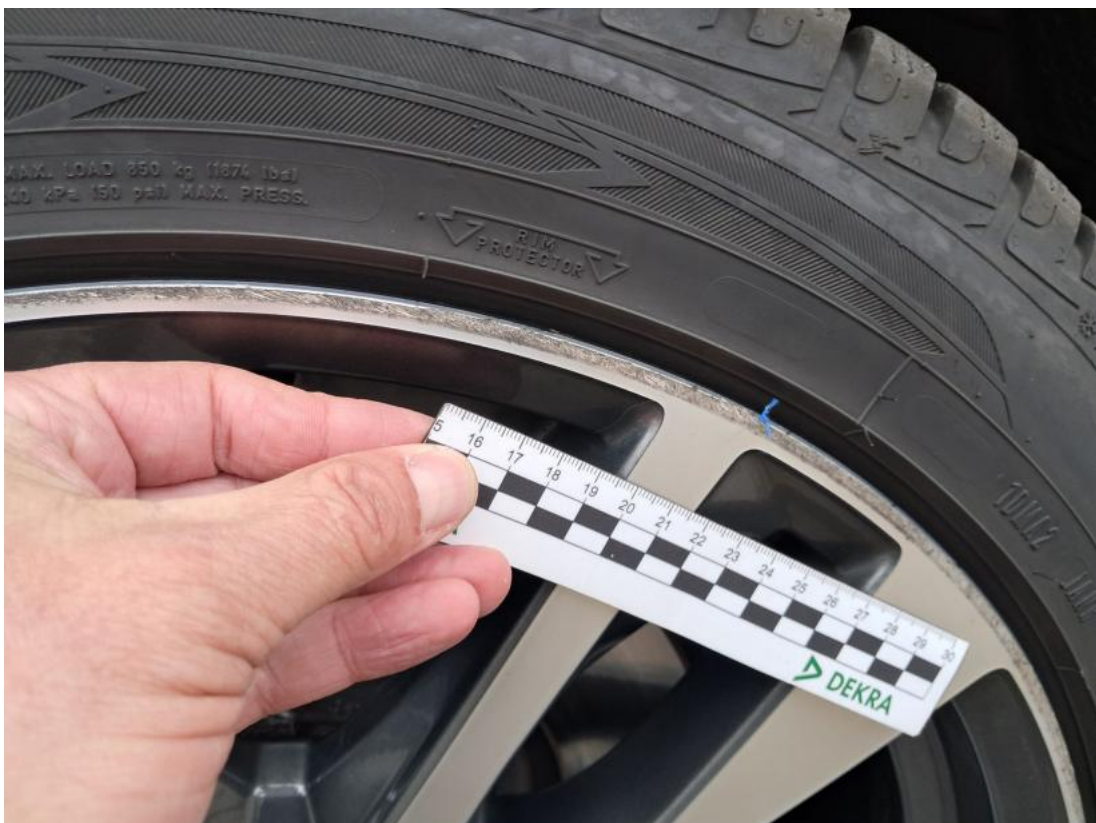
Fot. 50
Felga aluminiowa przednia P - Rysa/odprysk 2

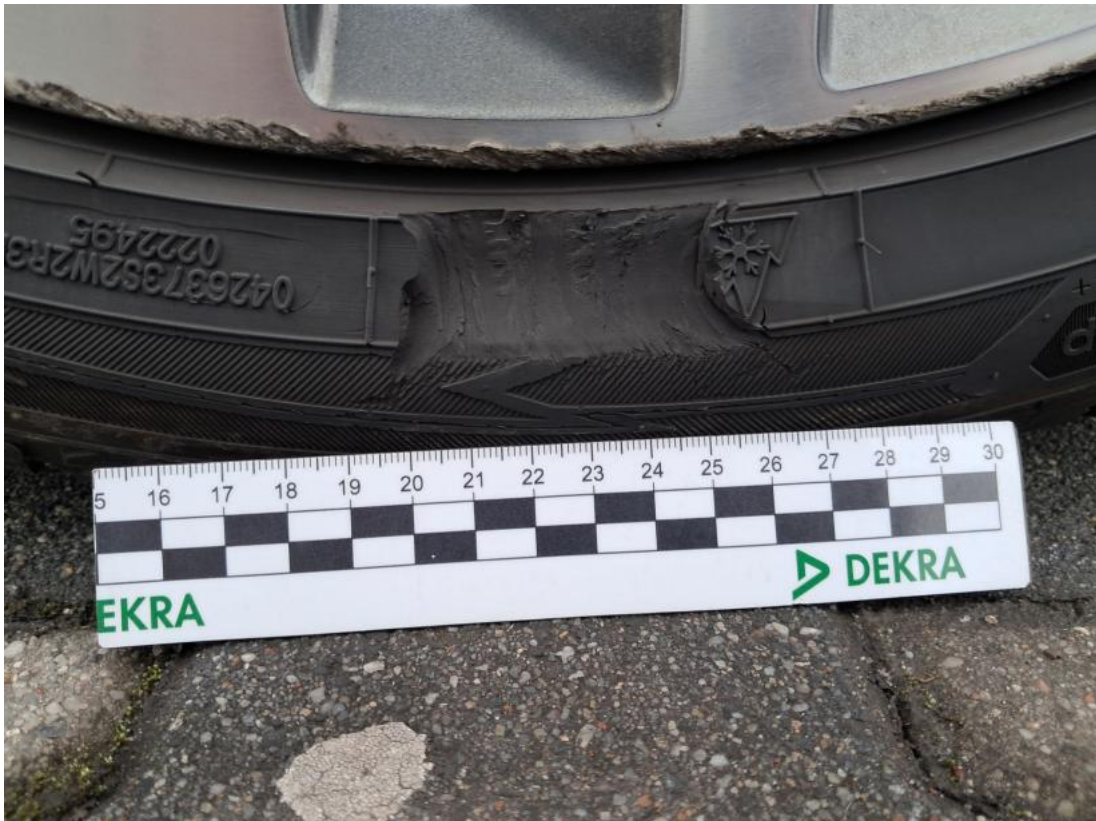
Fot. 51

Opona przednia P - Pęknięcie/rozerwanie 1

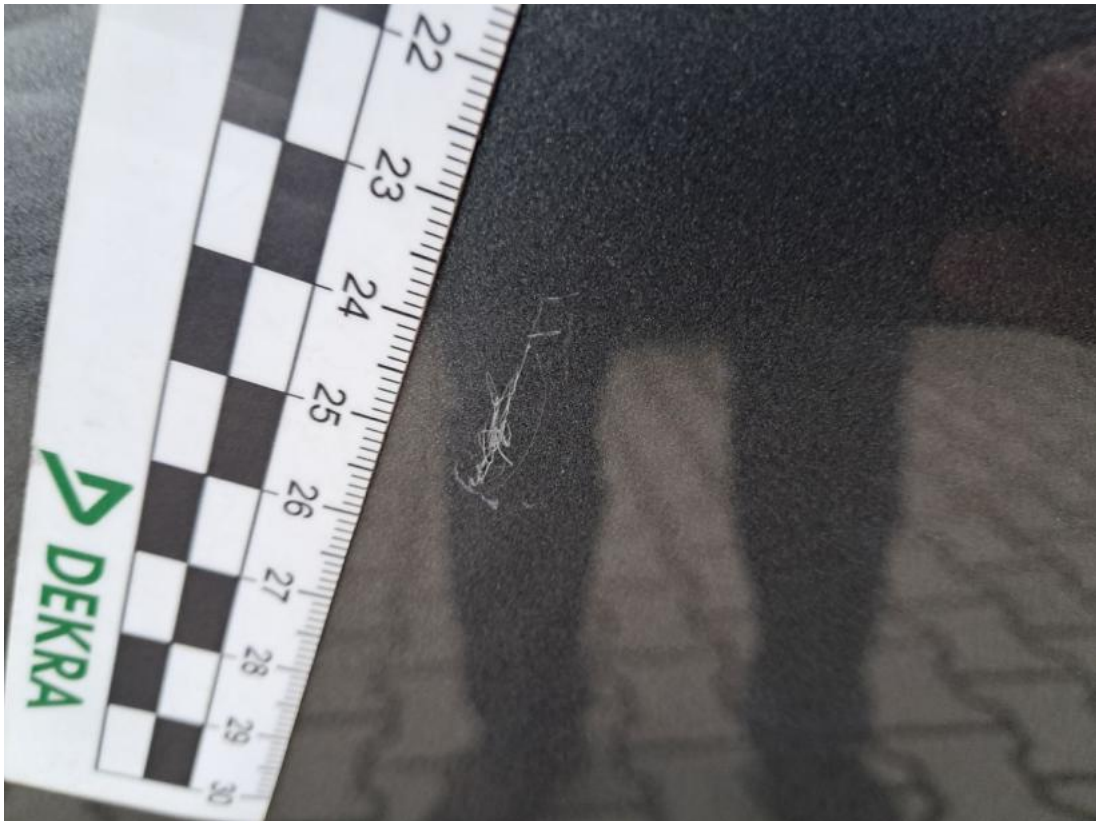
Fot. 53
Drzwi tylne P - Rysa/odprysk 1

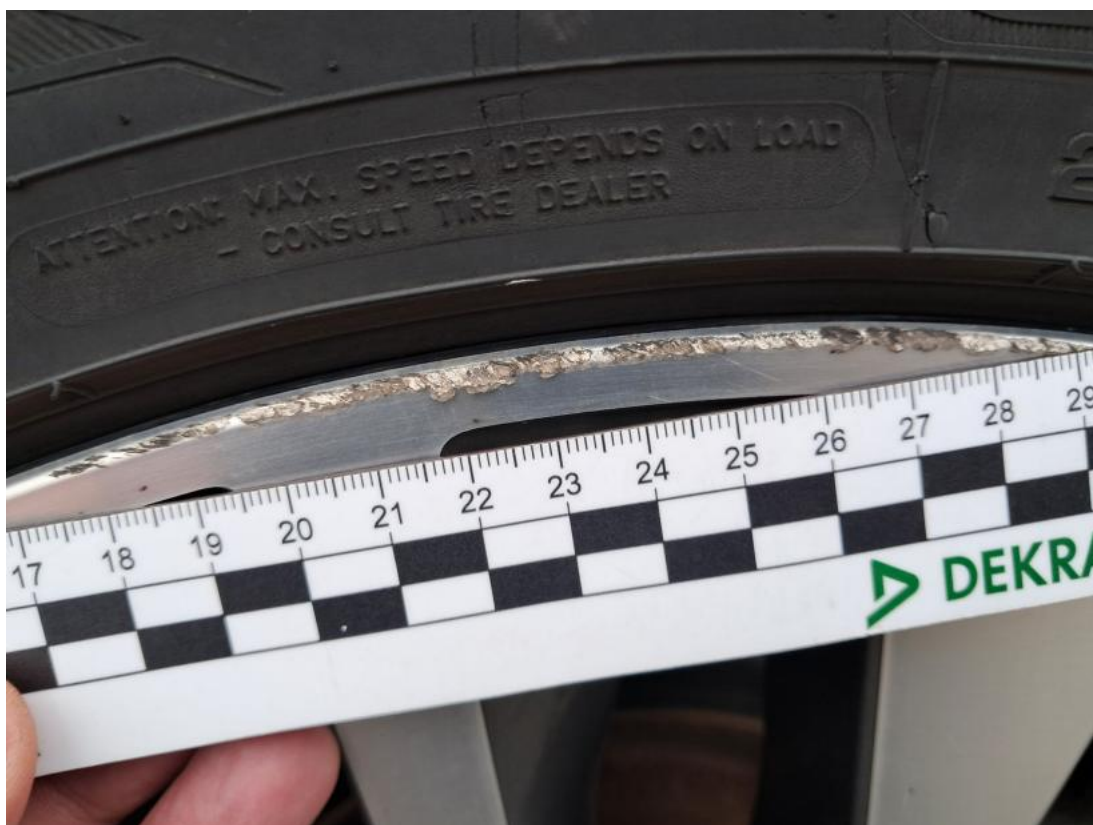
Fot. 55

Felga aluminiowa tylna P - Rysa/odprysk 1

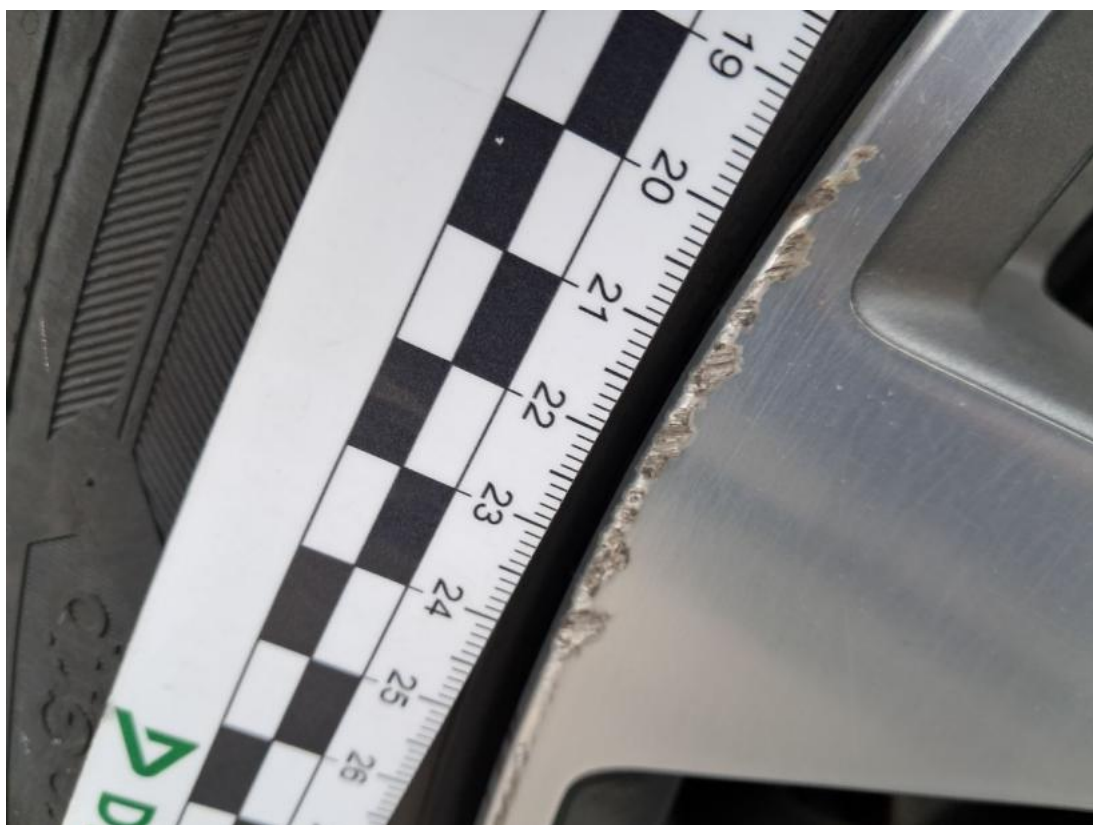
Fot. 56

Felga aluminiowa tylna P - Rysa/odprysk 2

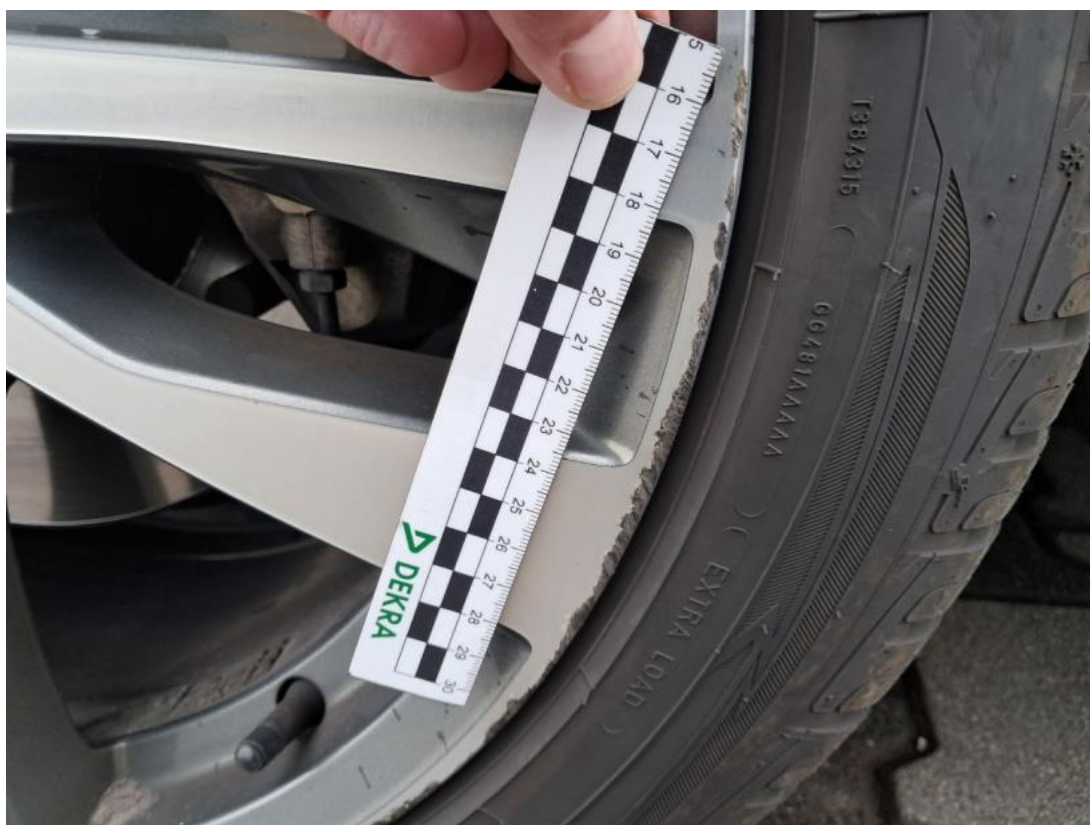
Fot. 58

Felga Aluminiowa przednia L - Rysa/odprysk 1

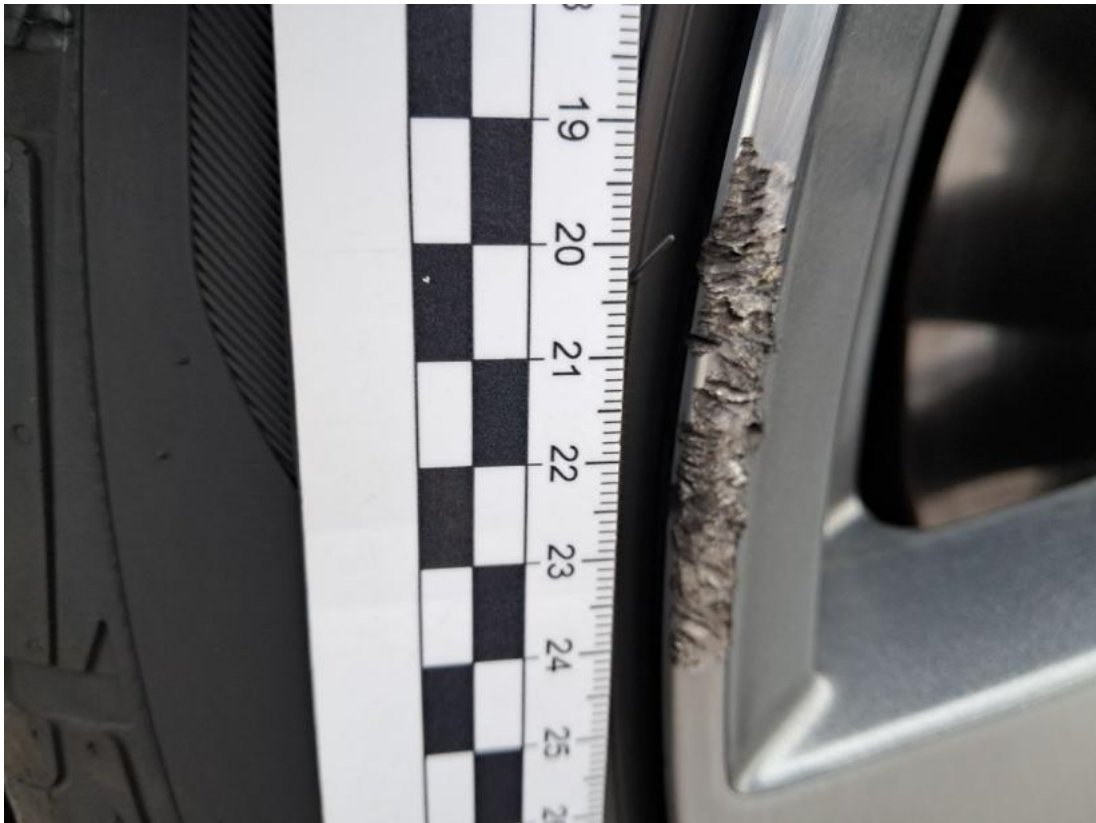
Fot. 59
Felga Aluminiowa przednia L - Rysa/odprysk 2

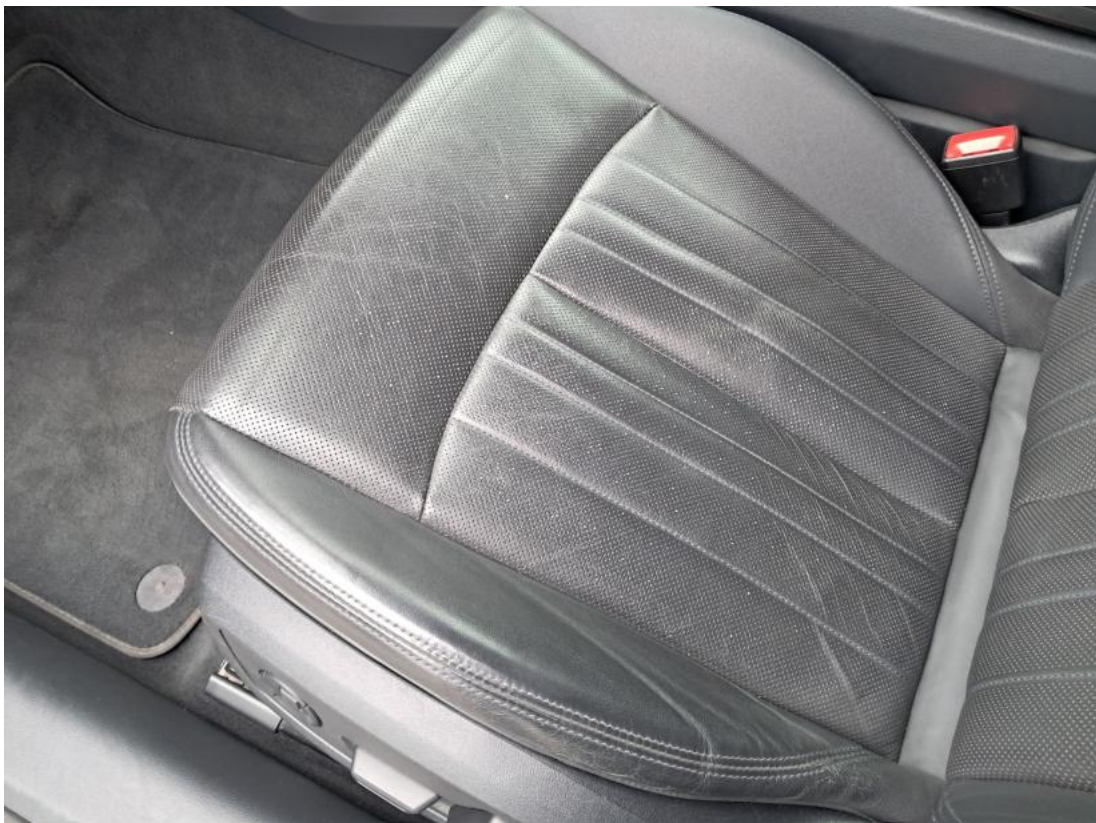
Fot. 60
Fotel prz. lew. - Inne 1

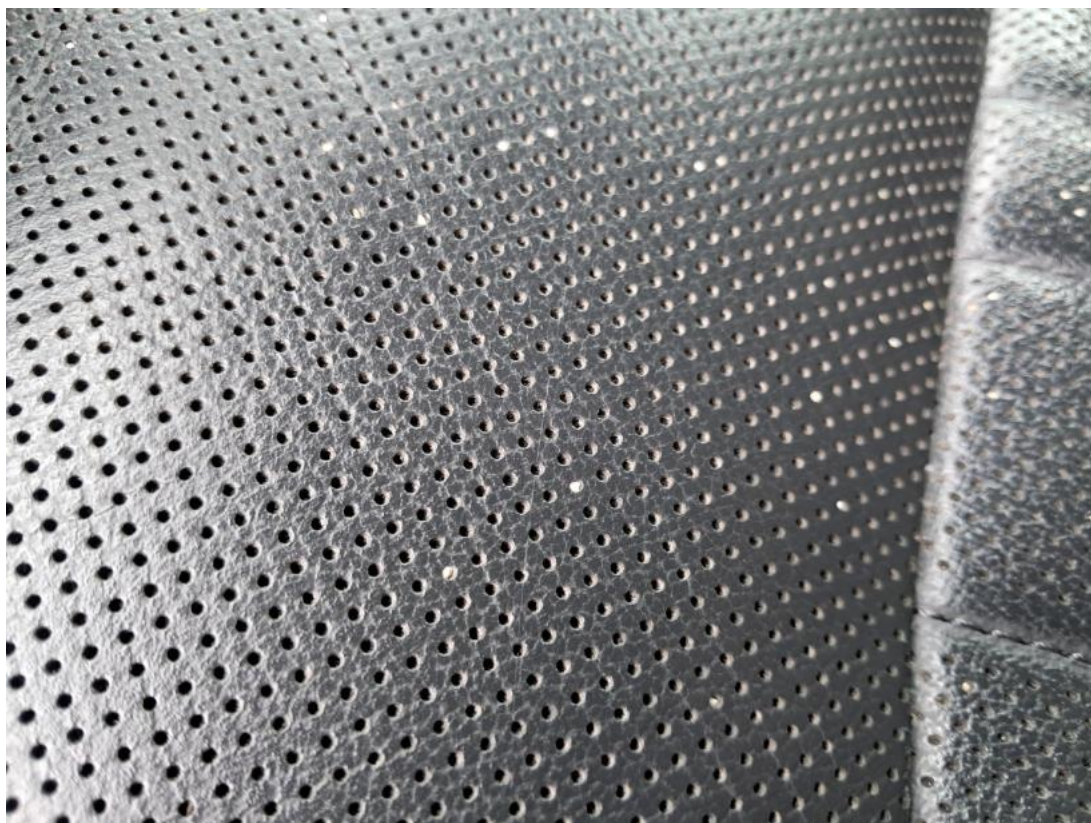
Fot. 61

Fotel prz. lew. - Inne 2

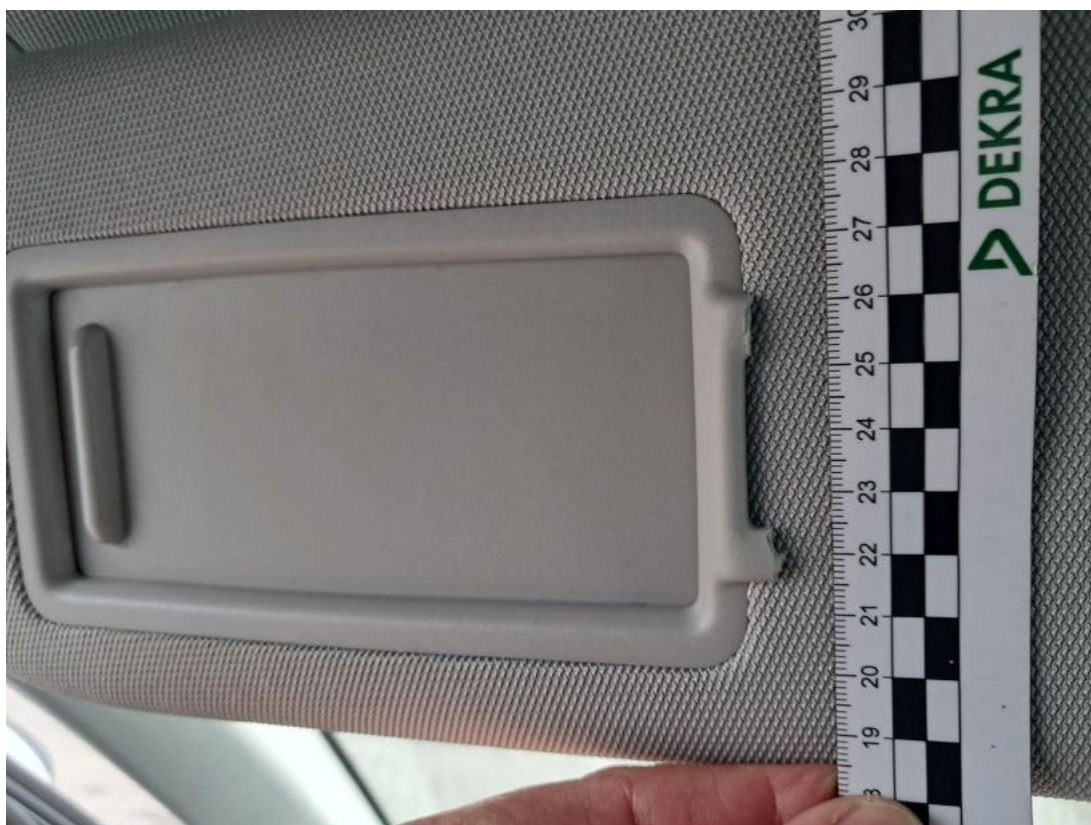
Fot. 62

Osłona p/słoneczna lewa - Rysa/odprysk 1
