## Raport z oględzin pojazdu

Numer raportu	426490/3/26-9570	Data raportu	30-03-2026
Rzeczoznawca	Maciej Gruszczyński	Data oględzin	25-03-2026
Nr zlecenia	PKOM(DZS)/GDA/23686/26/03/17	Miejsce oględzin	Chrzanowska 26, 05-825 Grodzisk Mazo...

Numer identyfikacyjny (VIN)	<b>TMBAJ8NX8PY036682</b>
Marka, model	SKODA Octavia IV 20-24
Typ, wersja	Octavia 2.0 TDI Style DSG
Numer rejestracyjny	WD2397R
Silnik (rodz./poj./moc)	diesel/1968 ccm/110 kW
Stan licznika	244 958 km
Data 1. rej./rok prod.	28-12-2022/2022
Data nast. bad. techn.	07-01-2027
Nadwozie	hatchback 5/5
Lakier	szary/2-warstwowy metalizowany
Skrzynia biegów	automatyczna

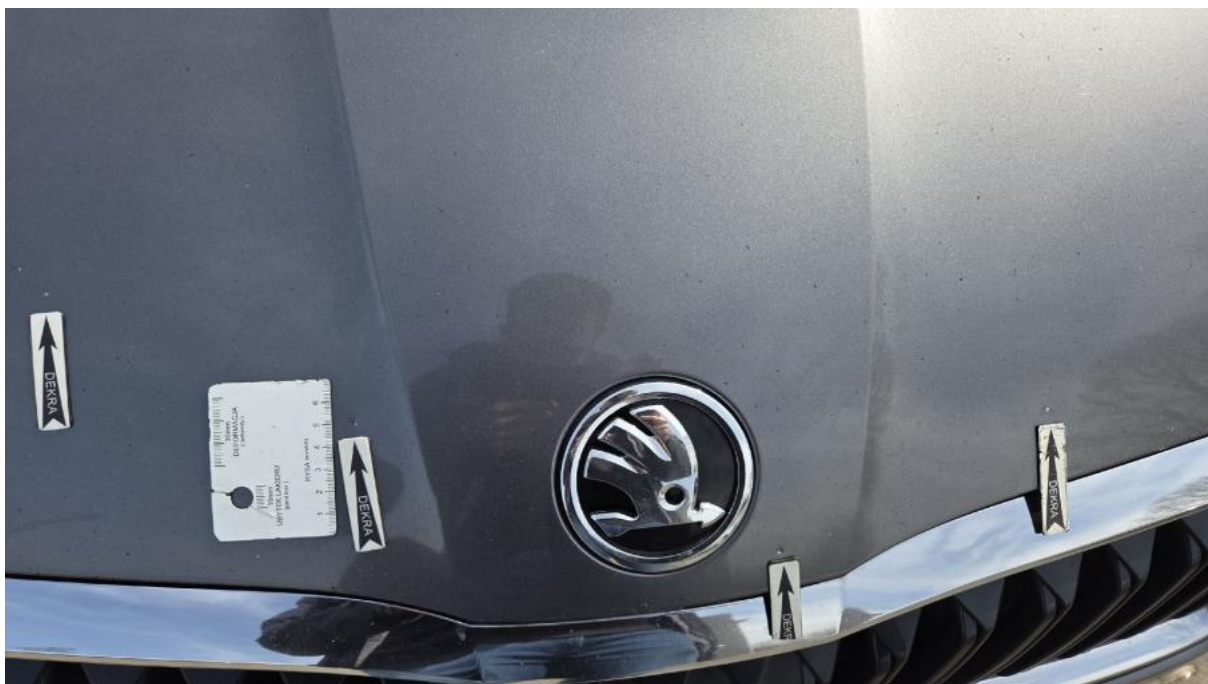
**Fot. 30**  
Pokrywa komory silnika - Rysa/odprysk 1

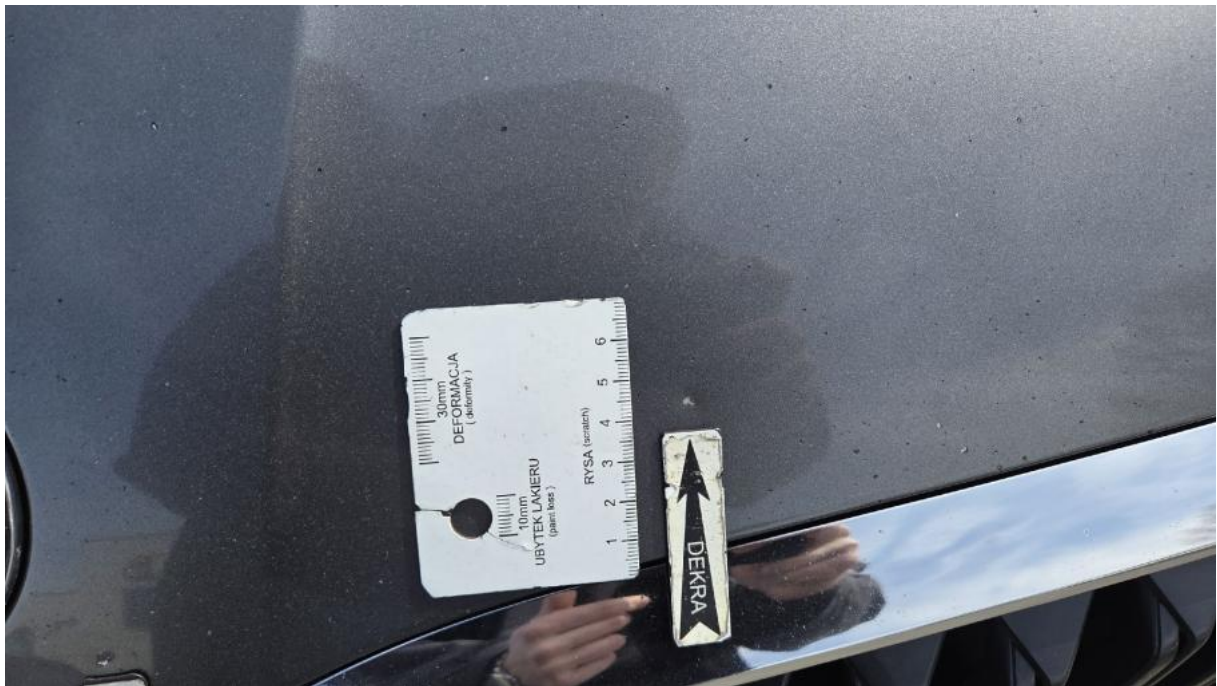
**Fot. 31**

Pokrywa komory silnika - Rysa/odprysk 2

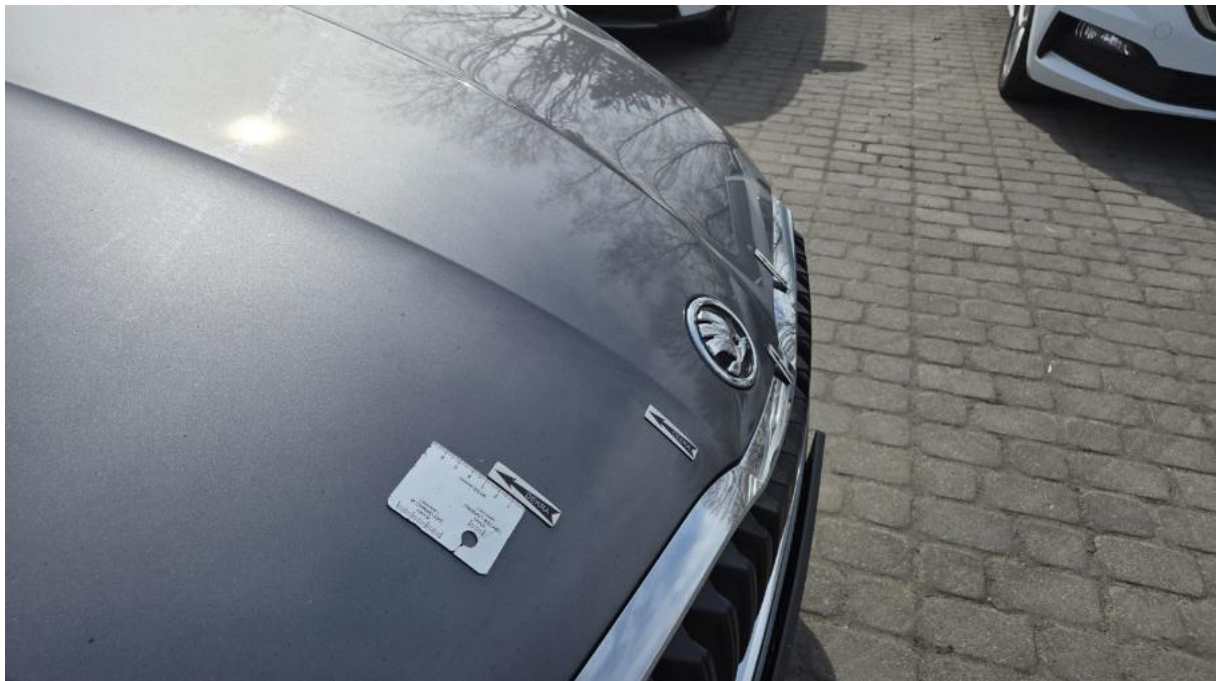
**Fot. 32**

Pokrywa komory silnika - Wgniecenie/odkształcenie 1

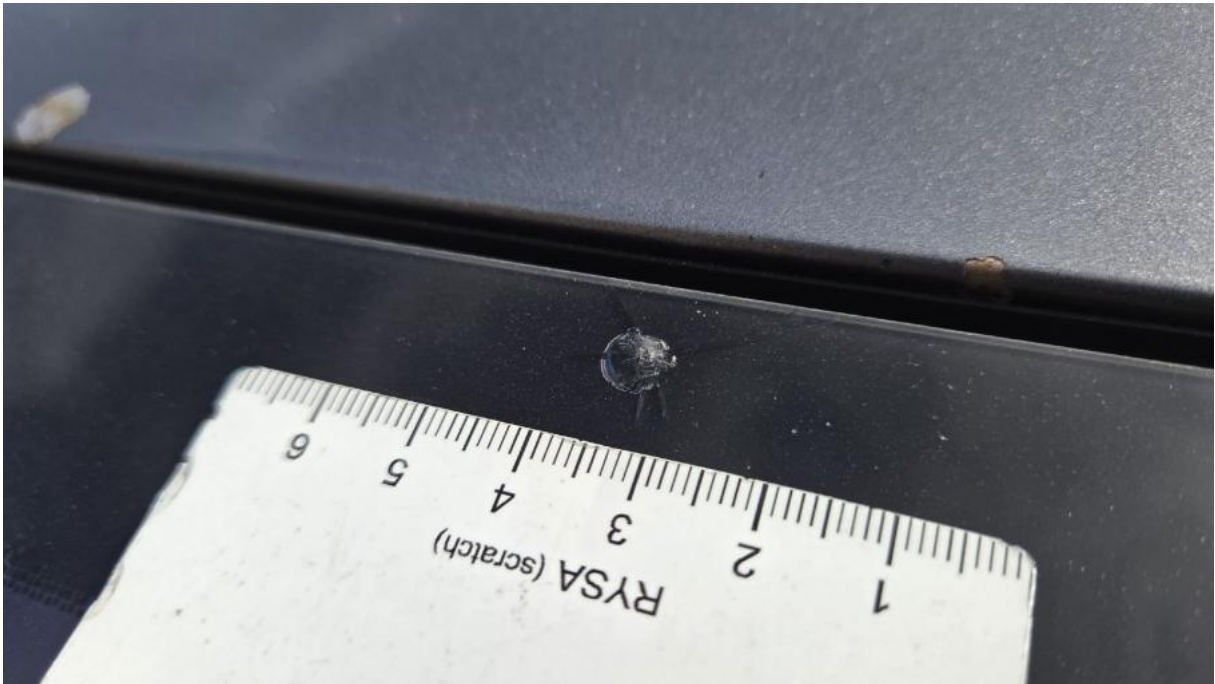
**Fot. 33**

Szyba czołowa - Pęknięcie/rozerwanie 1

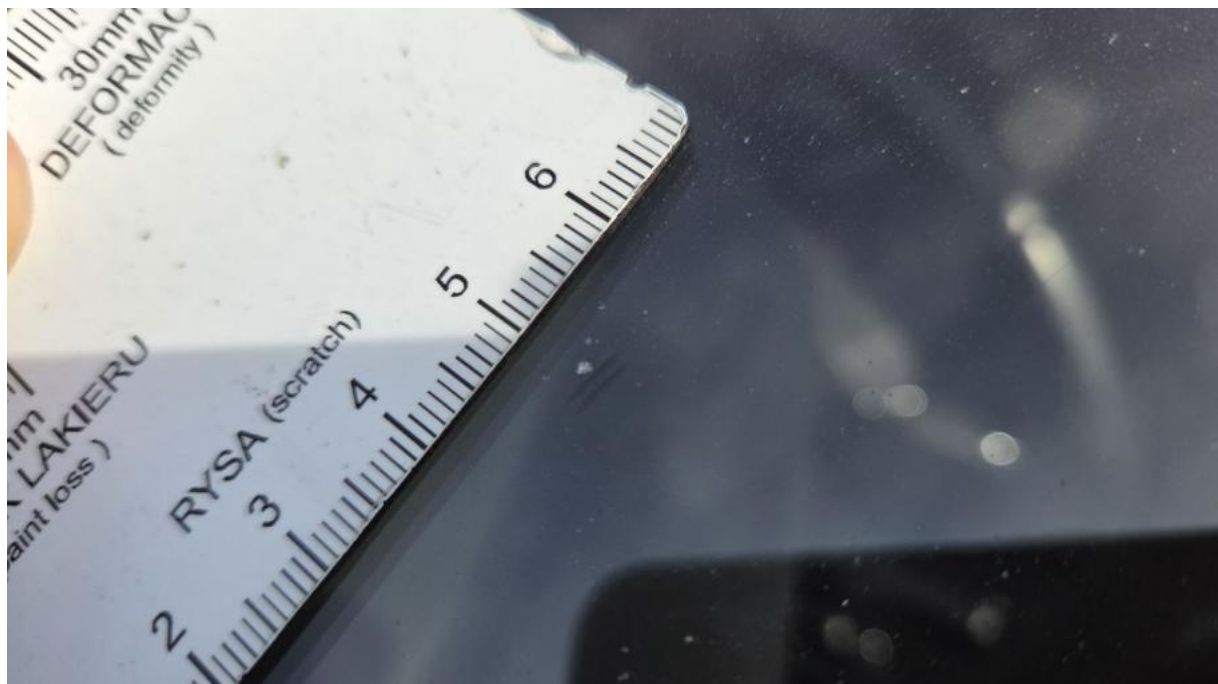
**Fot. 34**

Szyba czołowa - Pęknięcie/rozerwanie 2

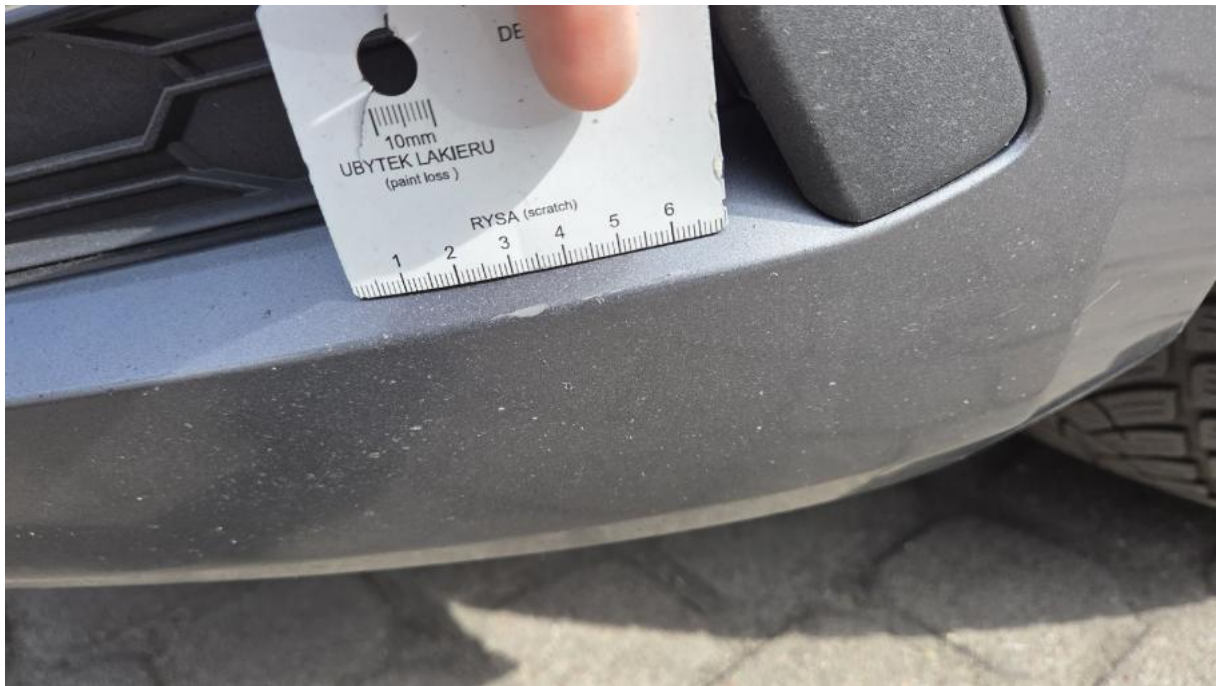
**Fot. 35**

Zderzak - Rysa/odprysk 1

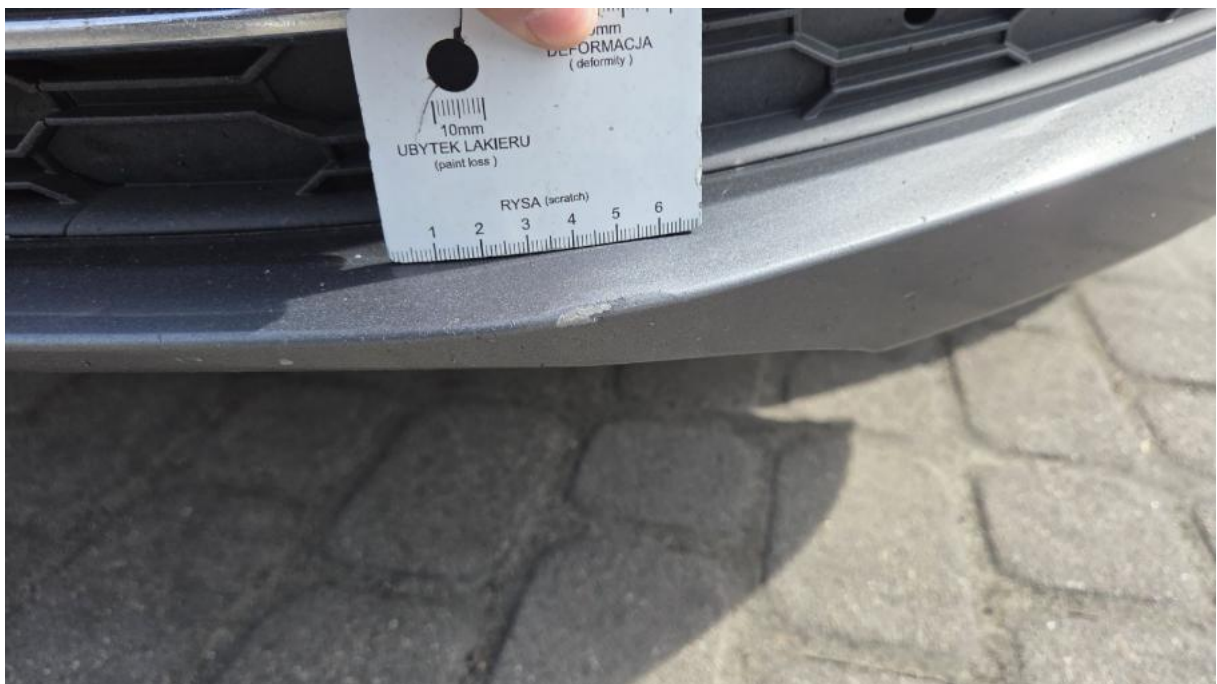
**Fot. 36**

Zderzak - Wgniecenie/odkształcenie 1

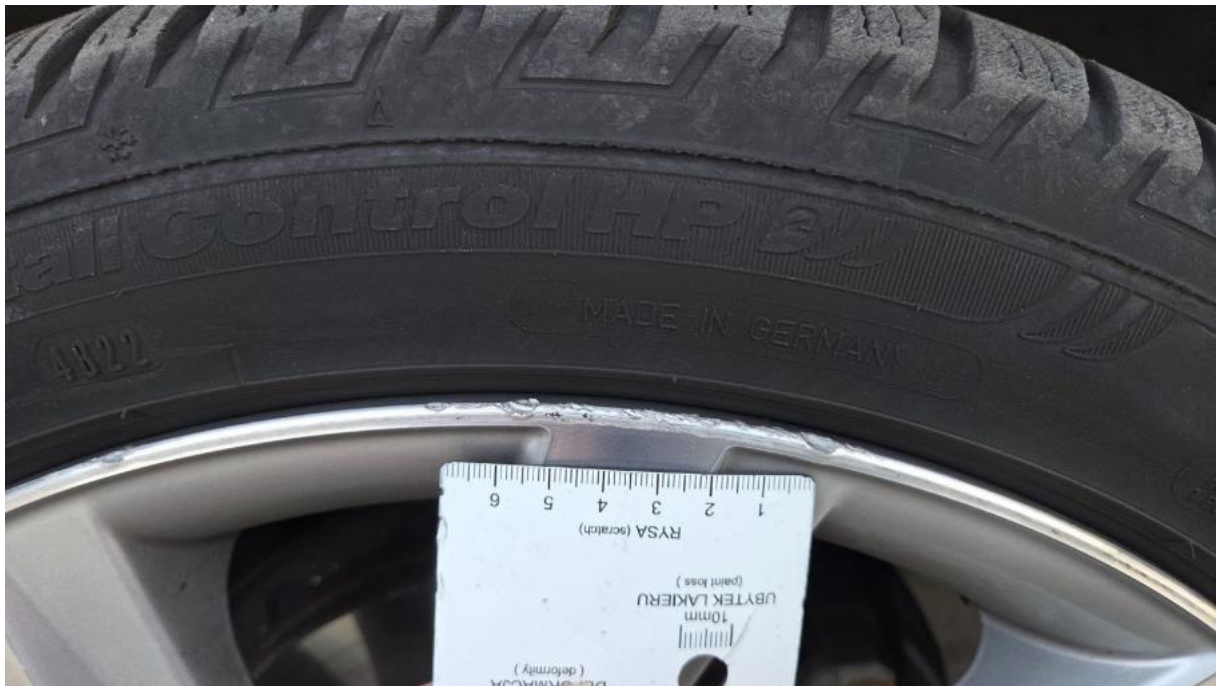
**Fot. 39**

Felga aluminiowa przednia P - Rysa/odprysk 1

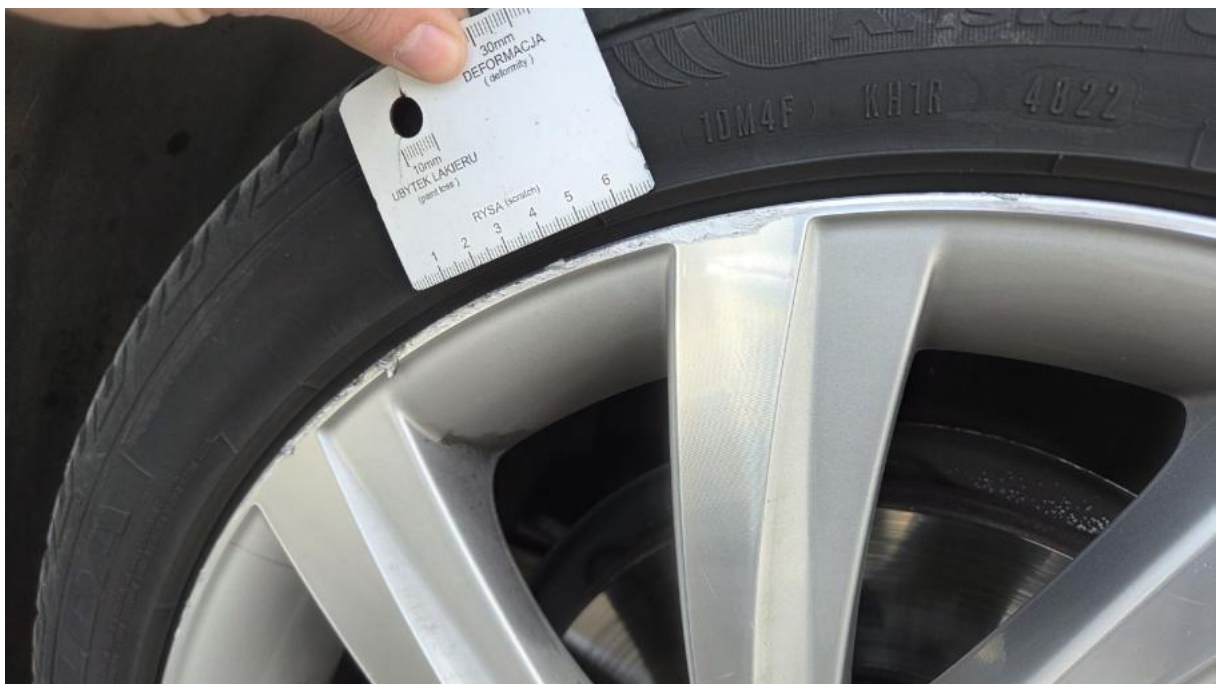
**Fot. 40**

Felga aluminiowa przednia P - Rysa/odprysk 2

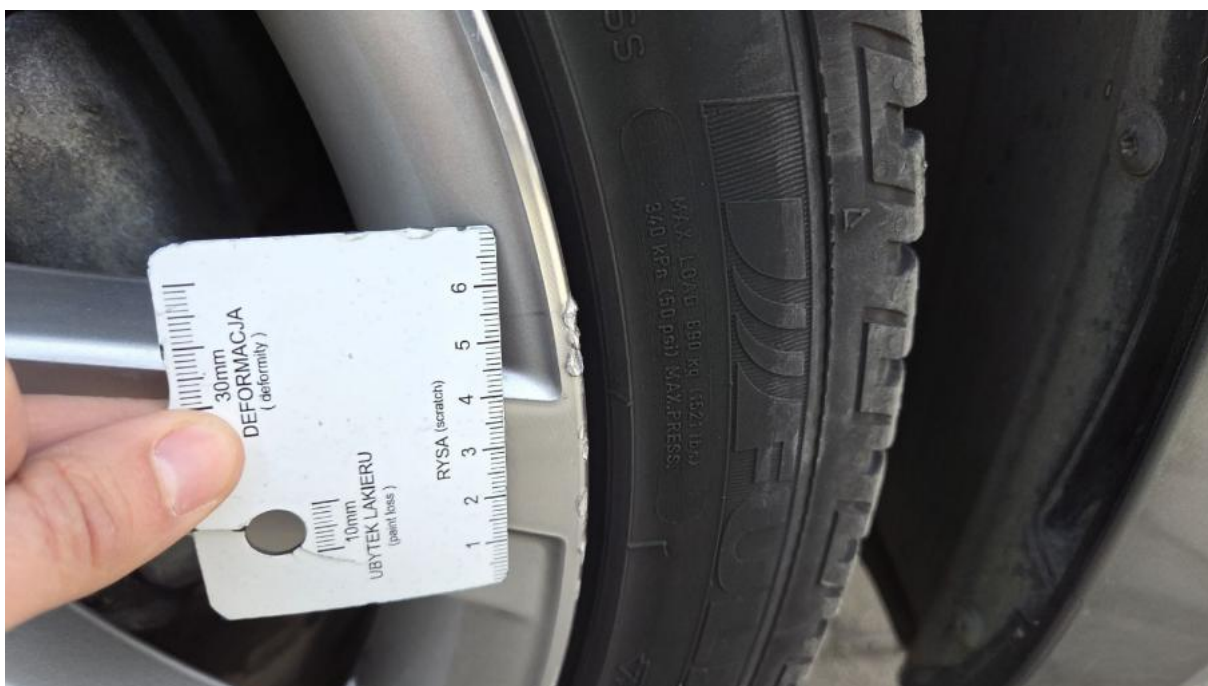
**Fot. 41**

Felga aluminiowa przednia P() - Rysa/odprysk 3

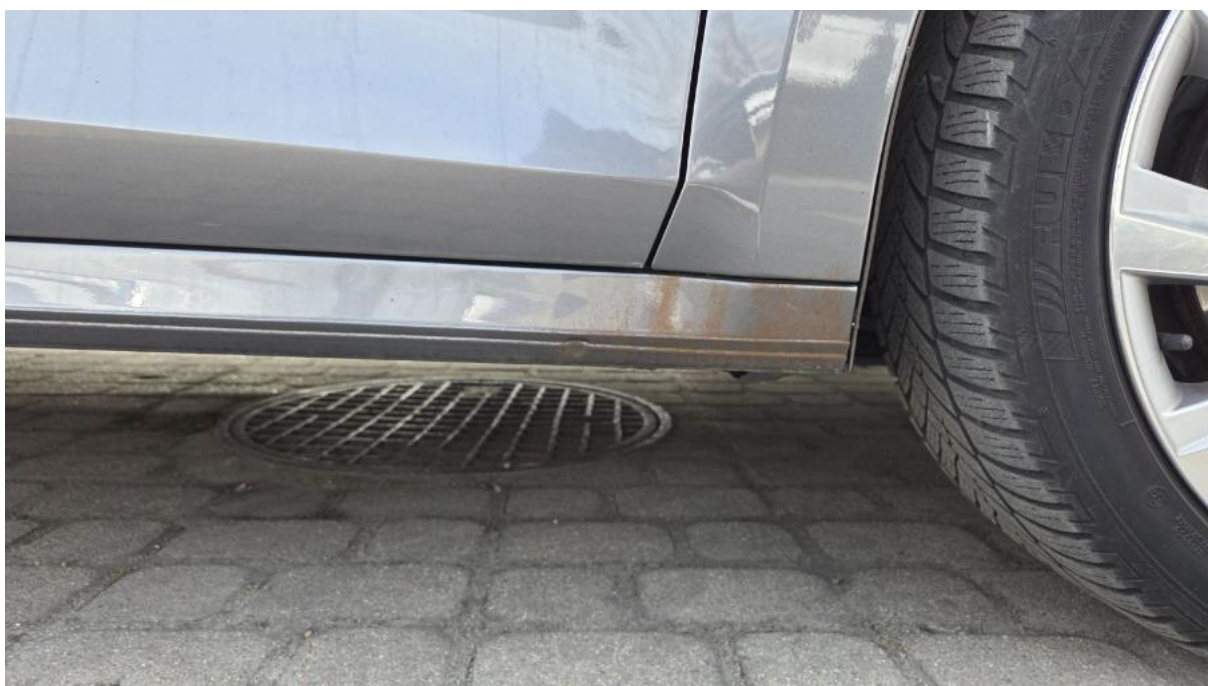
**Fot. 42**

Próg P - Inne 1

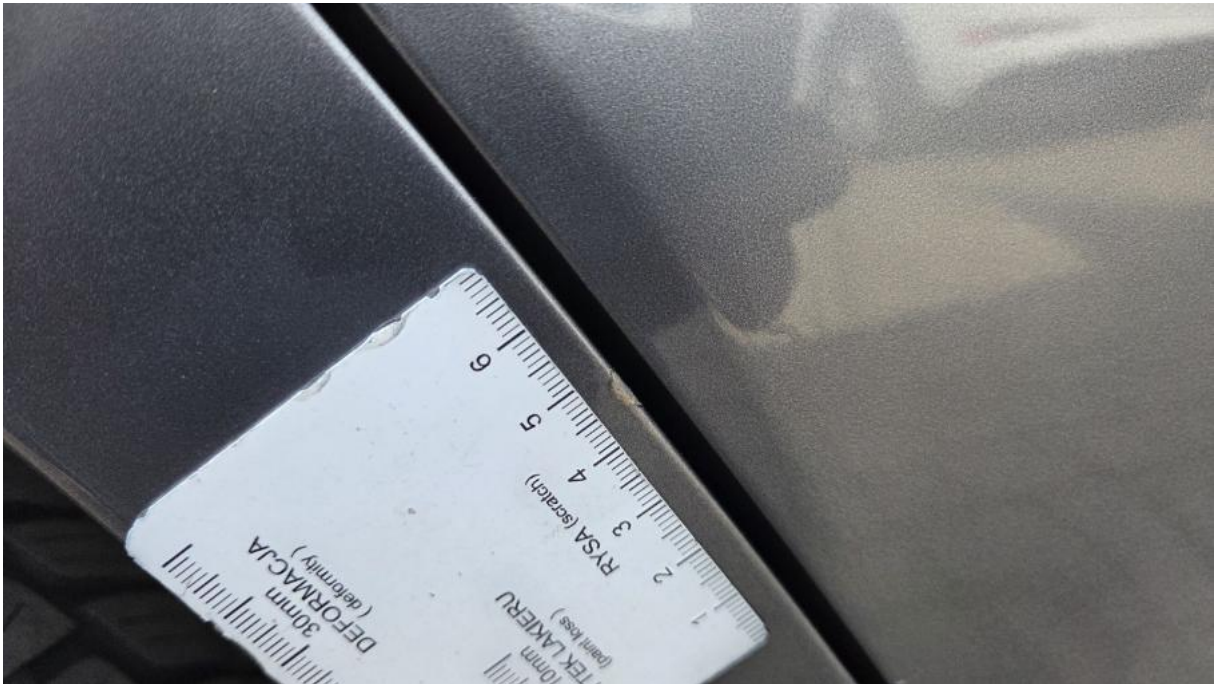
**Fot. 43**

Błotnik tylny P / Ściana boczna P - Rysa/odprysk 1

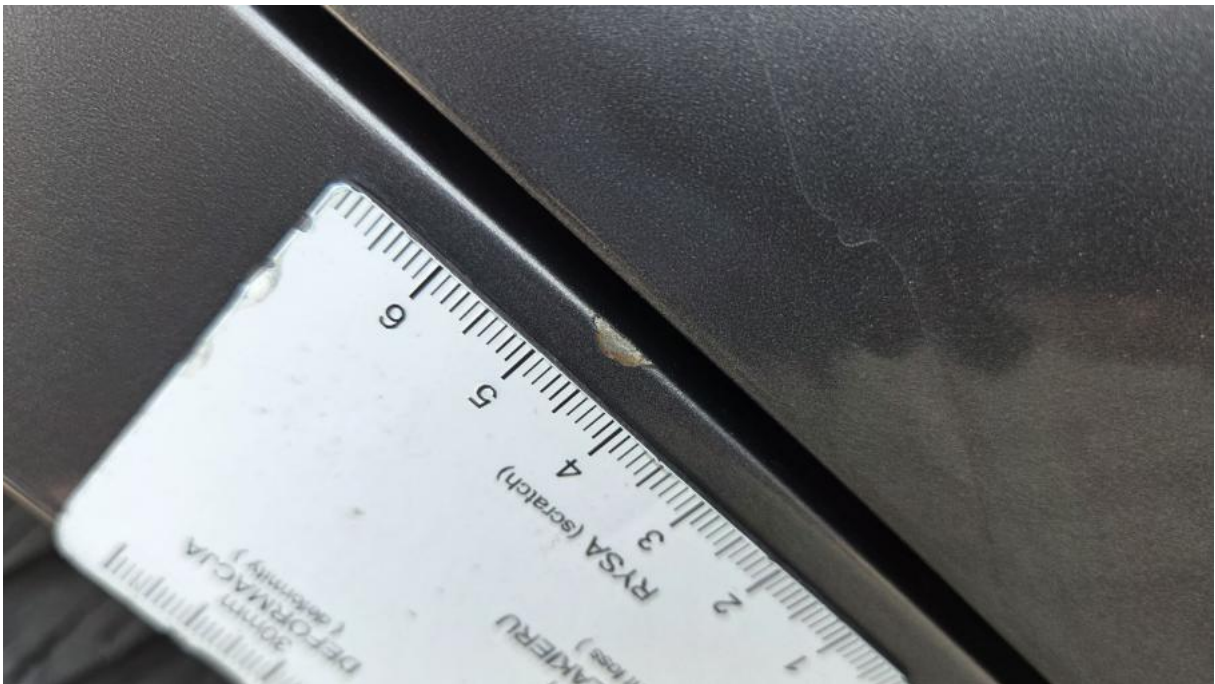
**Fot. 44**

Błotnik tylny P / Ściana boczna P - Inne 1

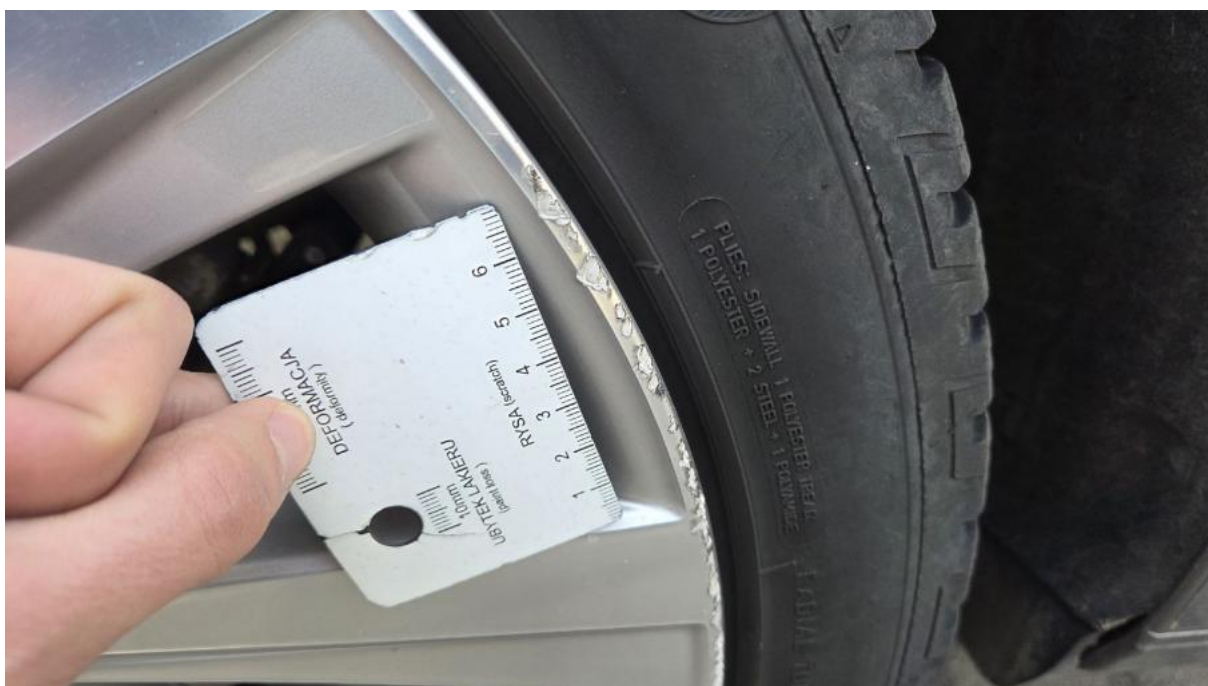
**Fot. 46**

Felga aluminiowa tylna P - Rysa/odprysk 1

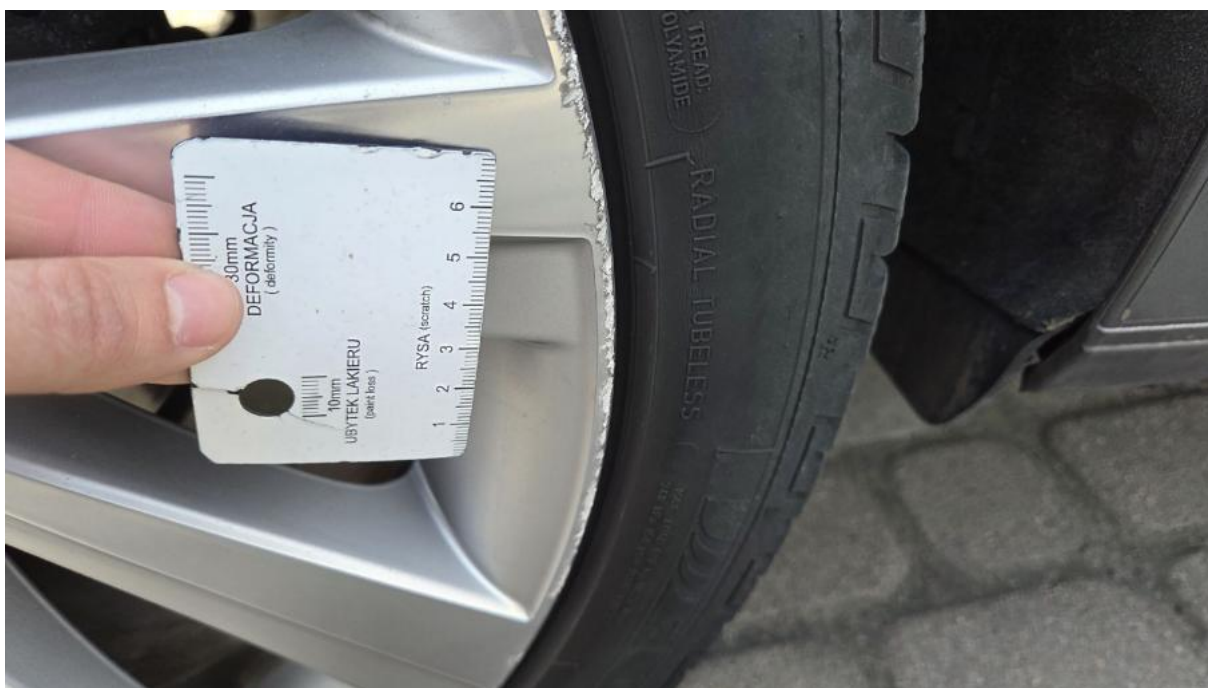
**Fot. 47**

Felga aluminiowa tylna P - Rysa/odprysk 2

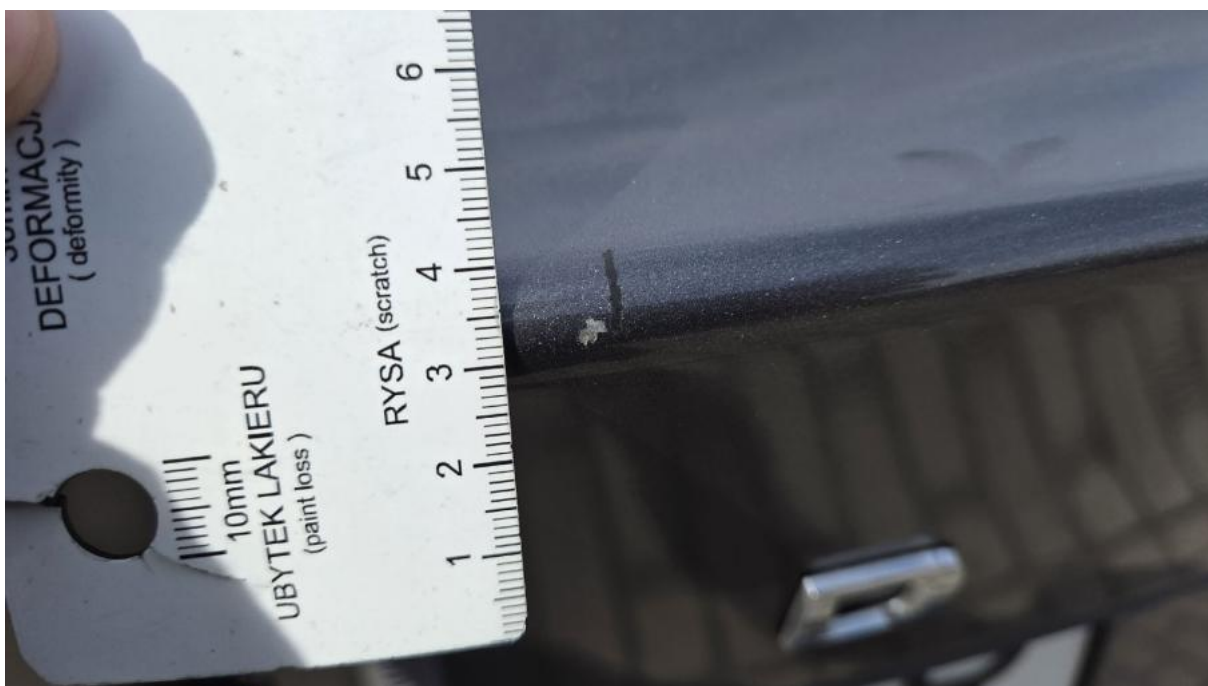
**Fot. 48**

Pokrywy bagażnika - Rysa/odprysk 1

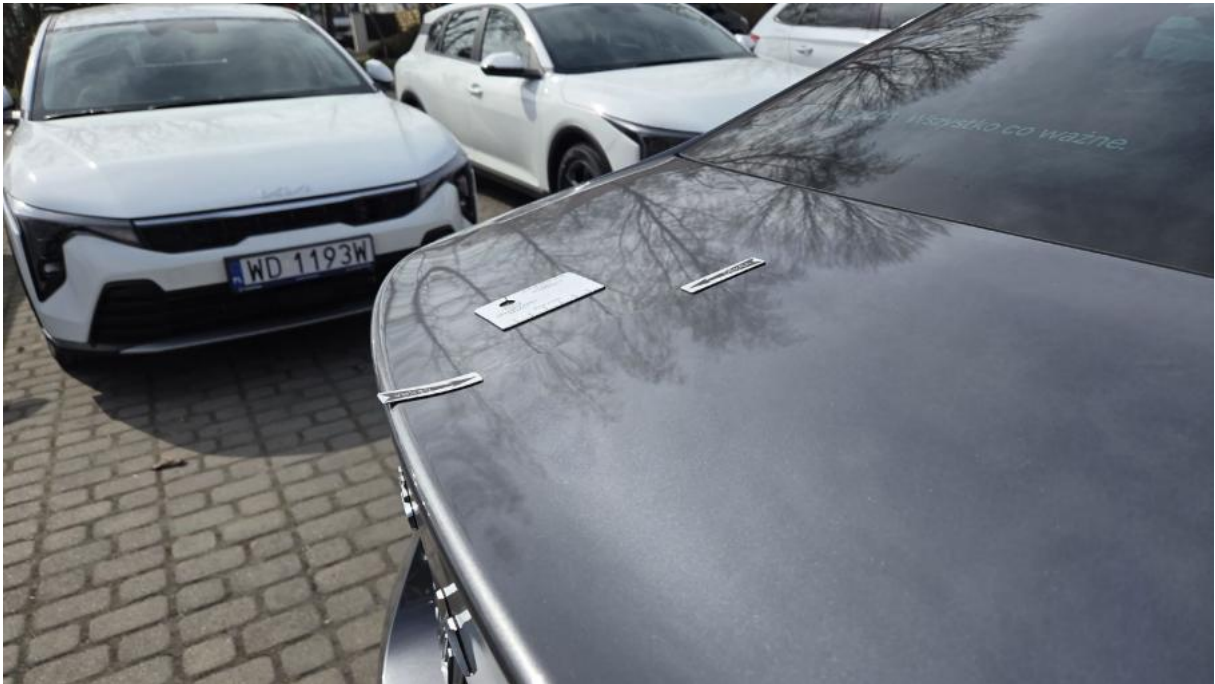
**Fot. 49**

Pokrywy bagażnika - Wgniecenie/odkształcenie 1

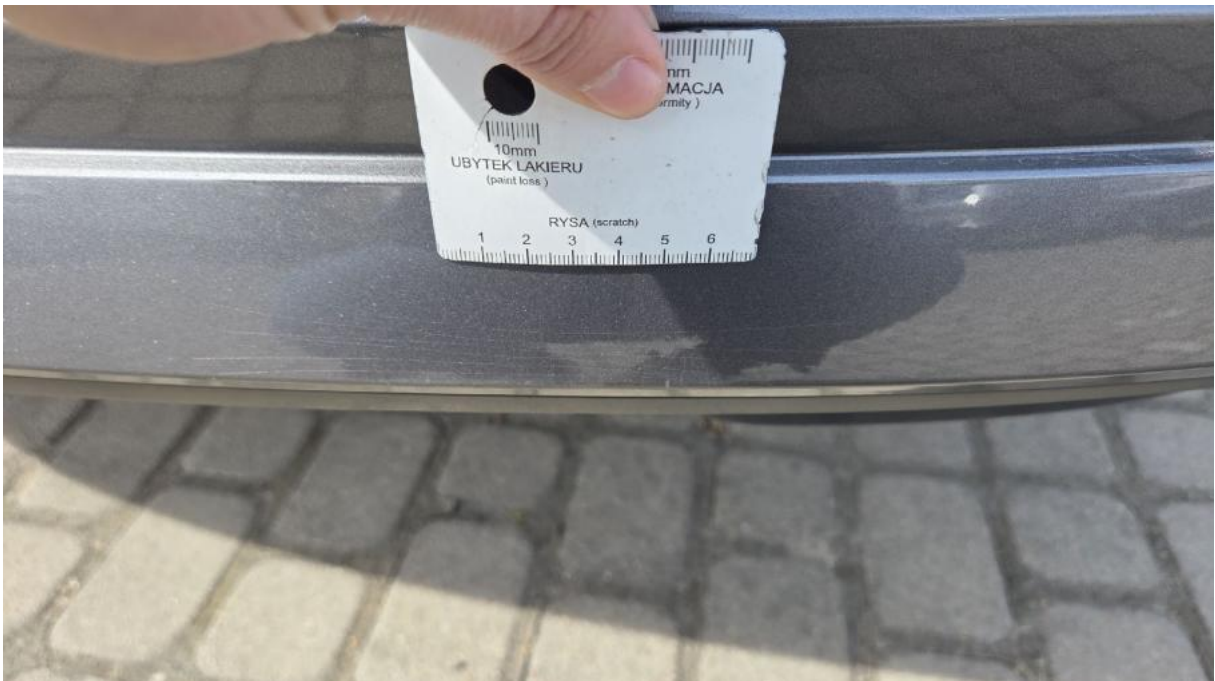
**Fot. 50**

Zderzak tylny - Inne 1

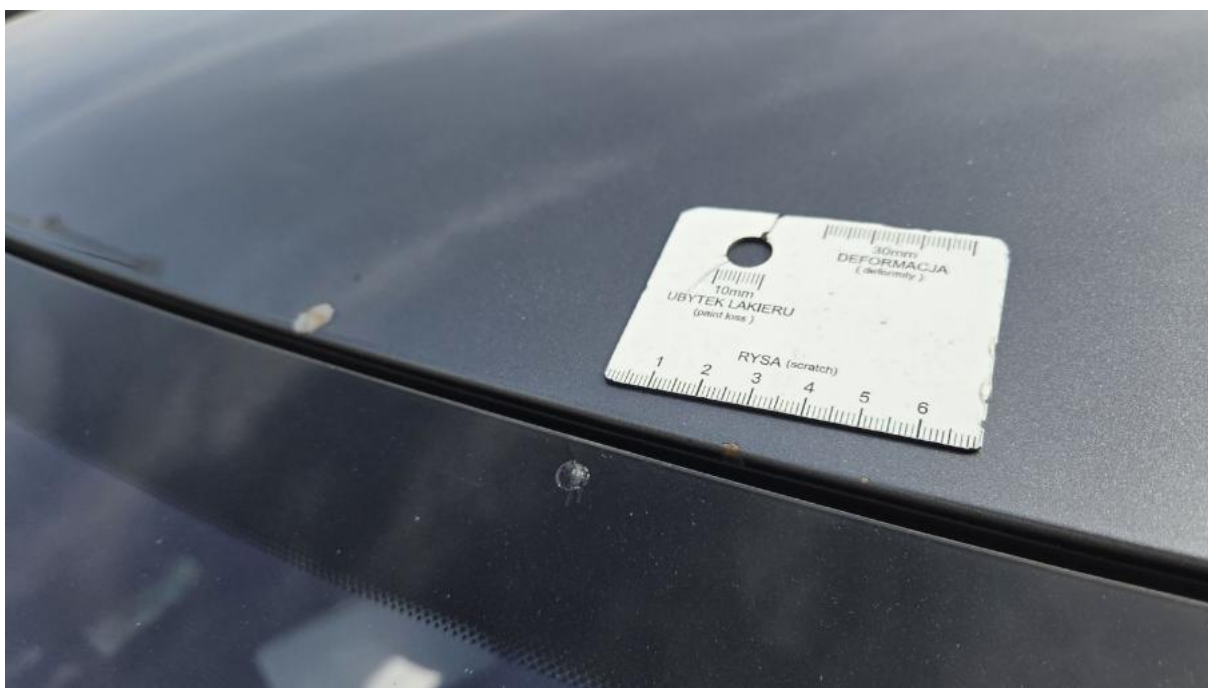
**Fot. 51**

Dach - Rysa/odprysk 1

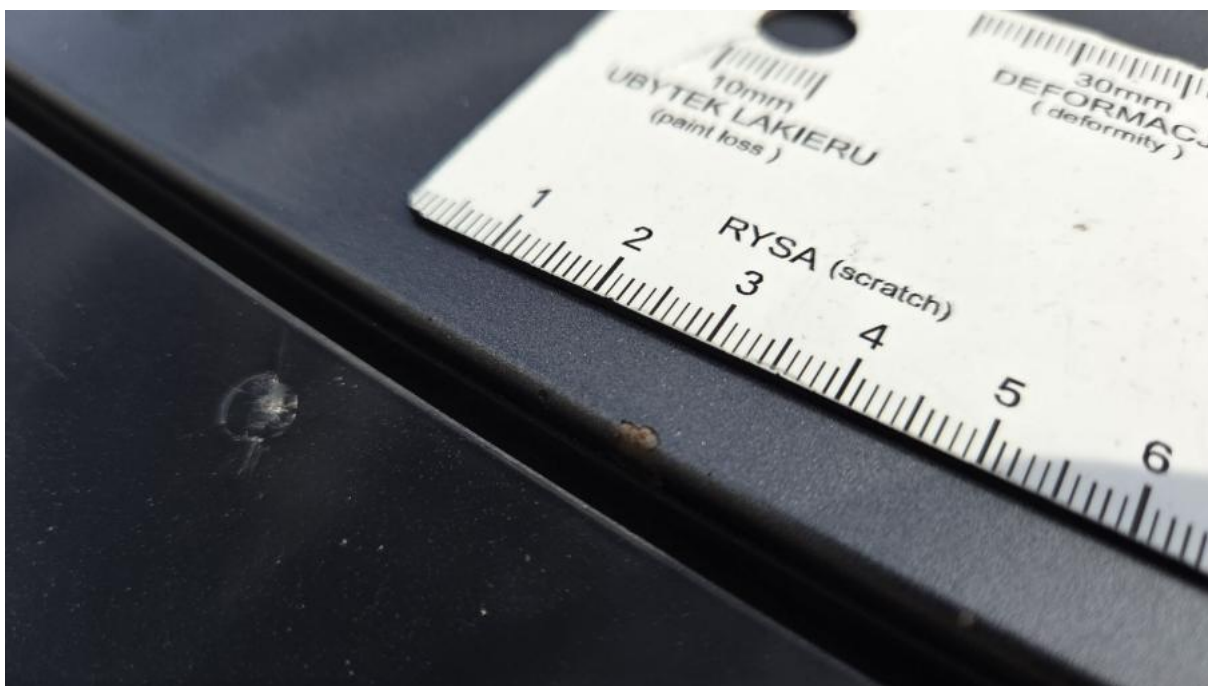
**Fot. 52**

Dach - Inne 1

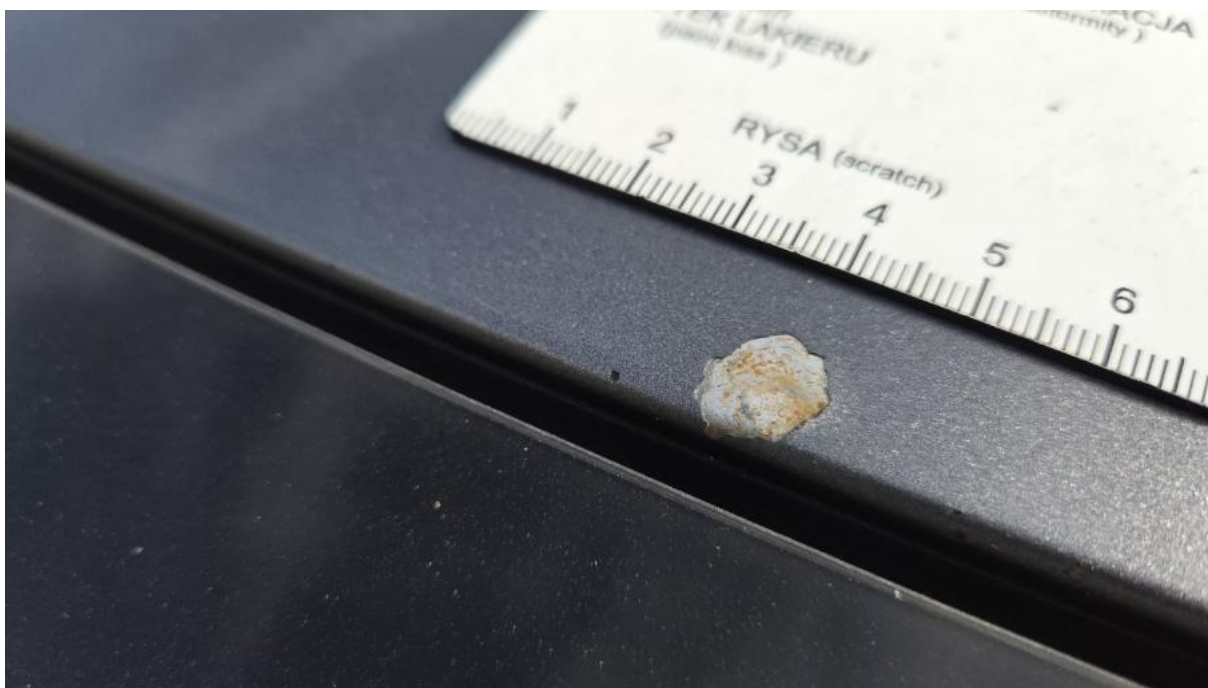
**Fot. 53**

Dach - Inne 2

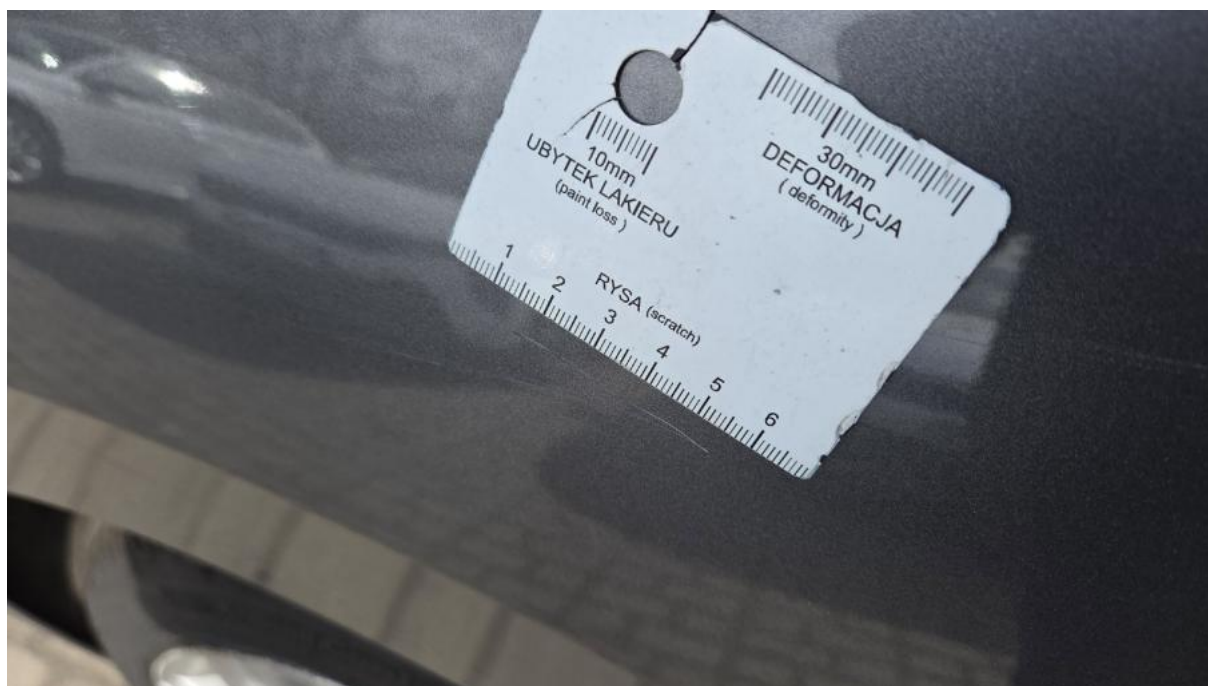
**Fot. 54**

Błotnik tylny L / Ściana boczna L - Rysa/odprysk 1

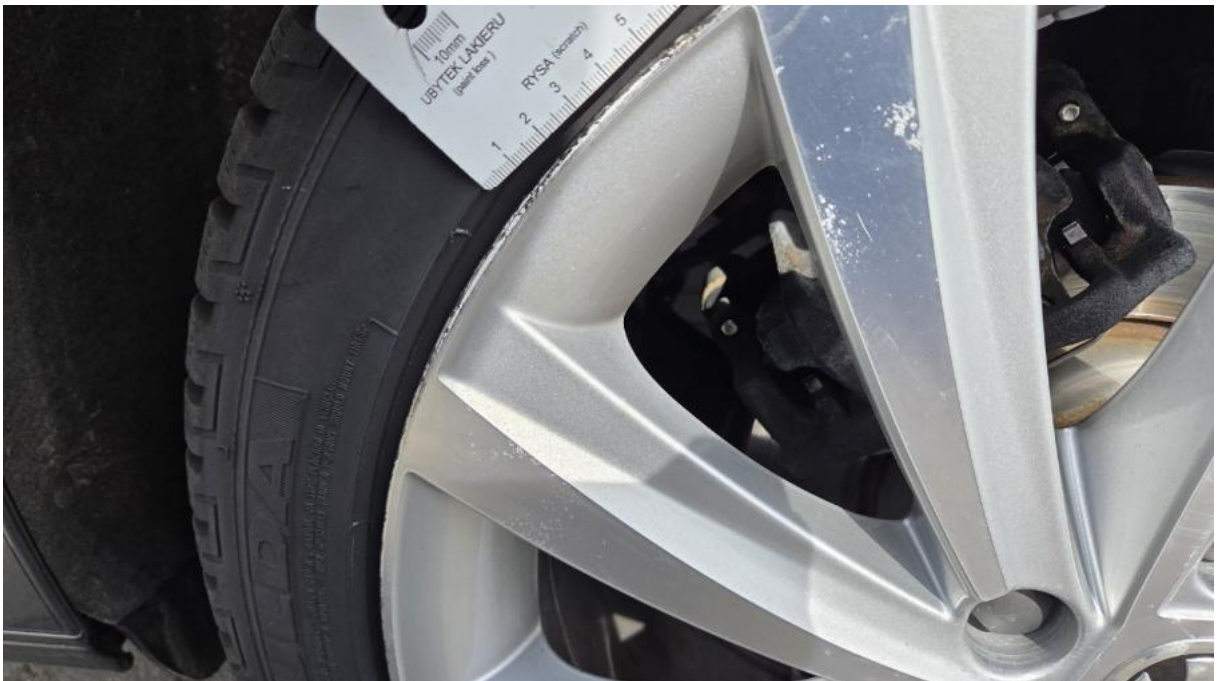
**Fot. 56**

Felga aluminiowa tylna L - Rysa/odprysk 1

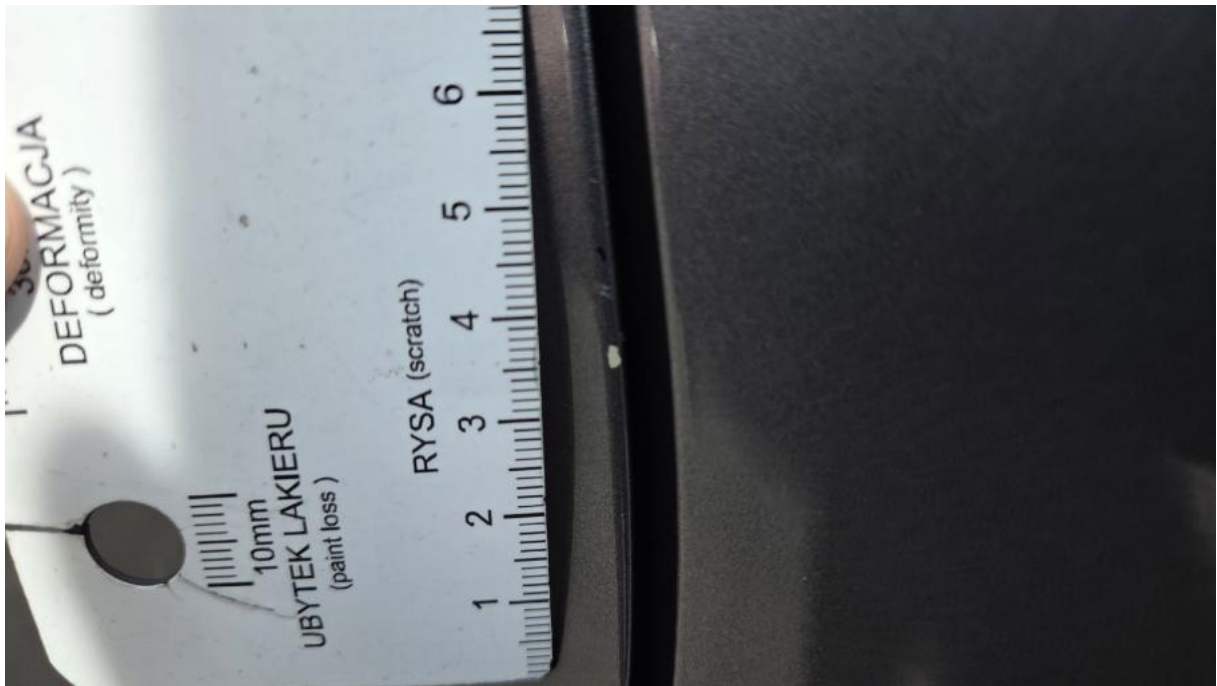
**Fot. 57**

Drzwi przed L - Rysa/odprysk 1

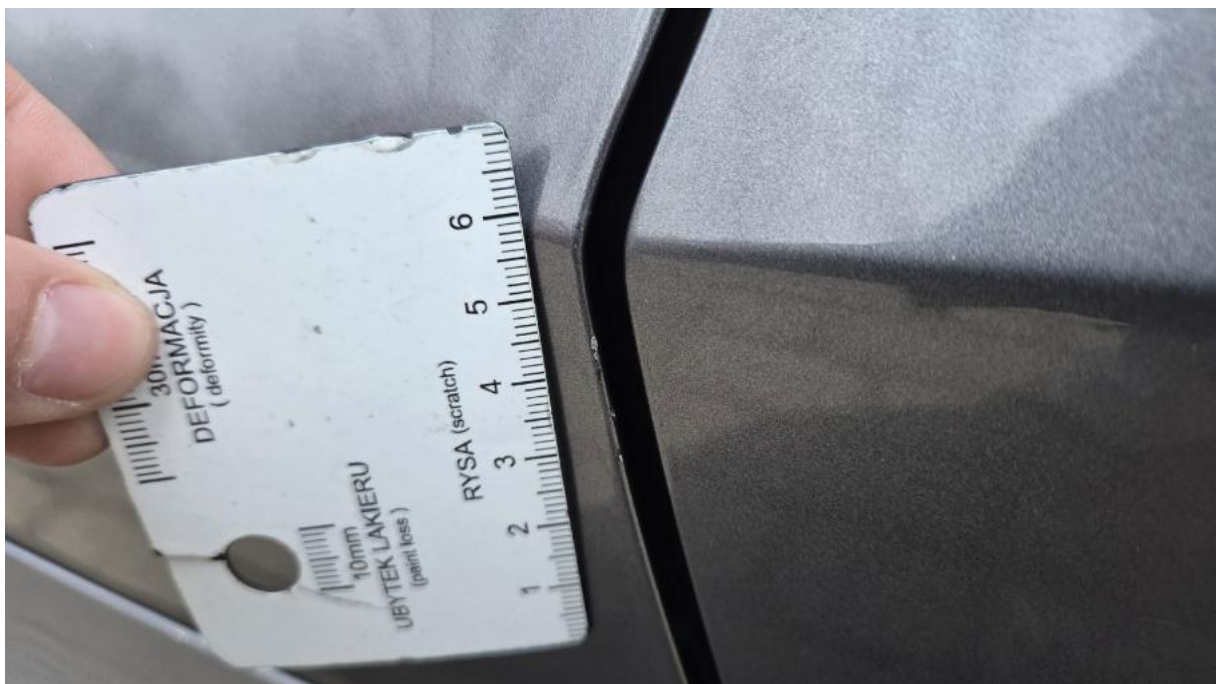
**Fot. 58**

Drzwi przed L - Rysa/odprysk 2

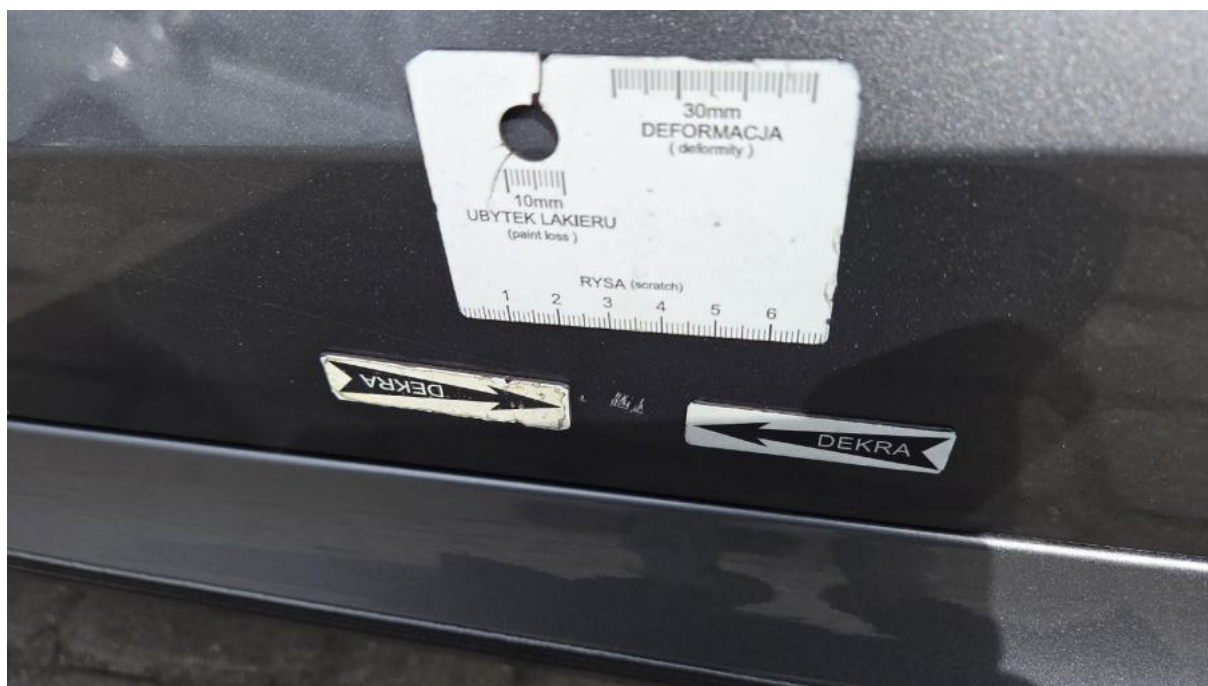
**Fot. 59**

Drzwi przed L - Wgniecenie/odkształcenie 1

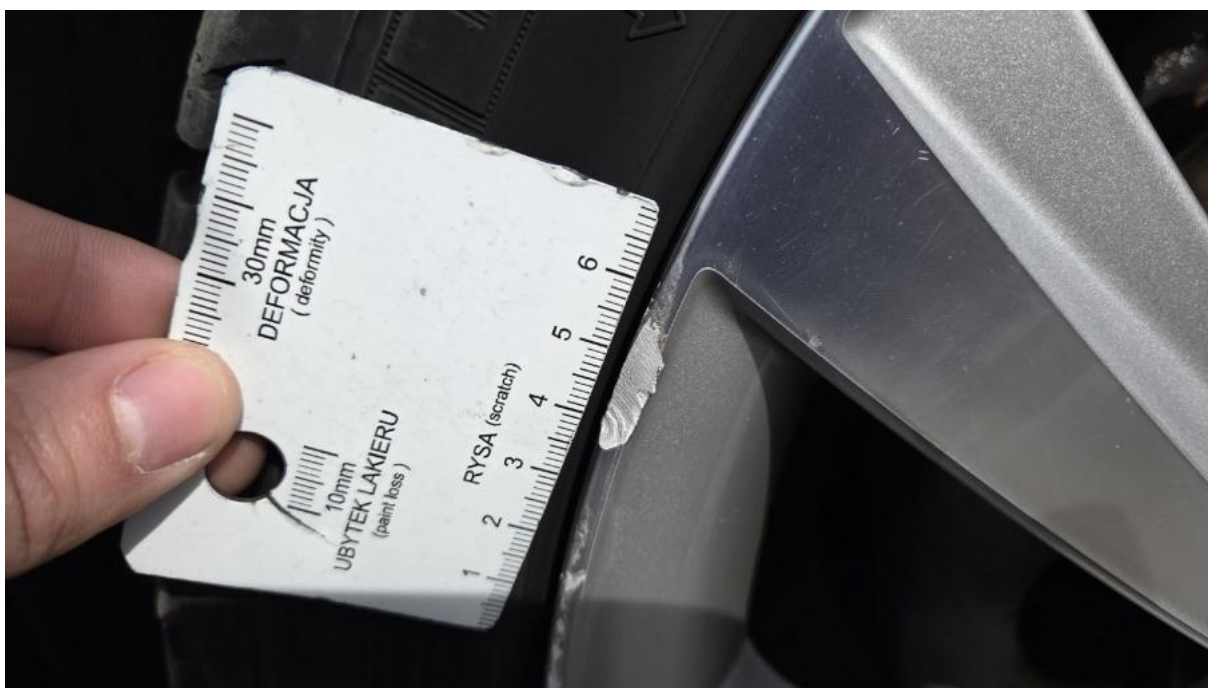
**Fot. 61**

Felga Aluminiowa przednia L - Rysa/odprysk 1
