## Raport z oględzin pojazdu

Numer raportu	426490/3/26-9570	Data raportu	30-03-2026
Rzeczoznawca	Maciej Gruszczyński	Data oględzin	25-03-2026
Nr zlecenia	PKOM(DZS)/GDA/23686/26/03/17	Miejsce oględzin	Chrzanowska 26, 05-825 Grodzisk Mazo...

Numer identyfikacyjny (VIN)	<b>TMBAJ8NX8PY036682</b>
Marka, model	SKODA Octavia IV 20-24
Typ, wersja	Octavia 2.0 TDI Style DSG
Numer rejestracyjny	WD2397R
Silnik (rodz./poj./moc)	diesel/1968 ccm/110 kW
Stan licznika	244 958 km
Data 1. rej./rok prod.	28-12-2022/2022
Data nast. bad. techn.	07-01-2027
Nadwozie	hatchback 5/5
Lakier	szary/2-warstwowy metalizowany
Skrzynia biegów	automatyczna

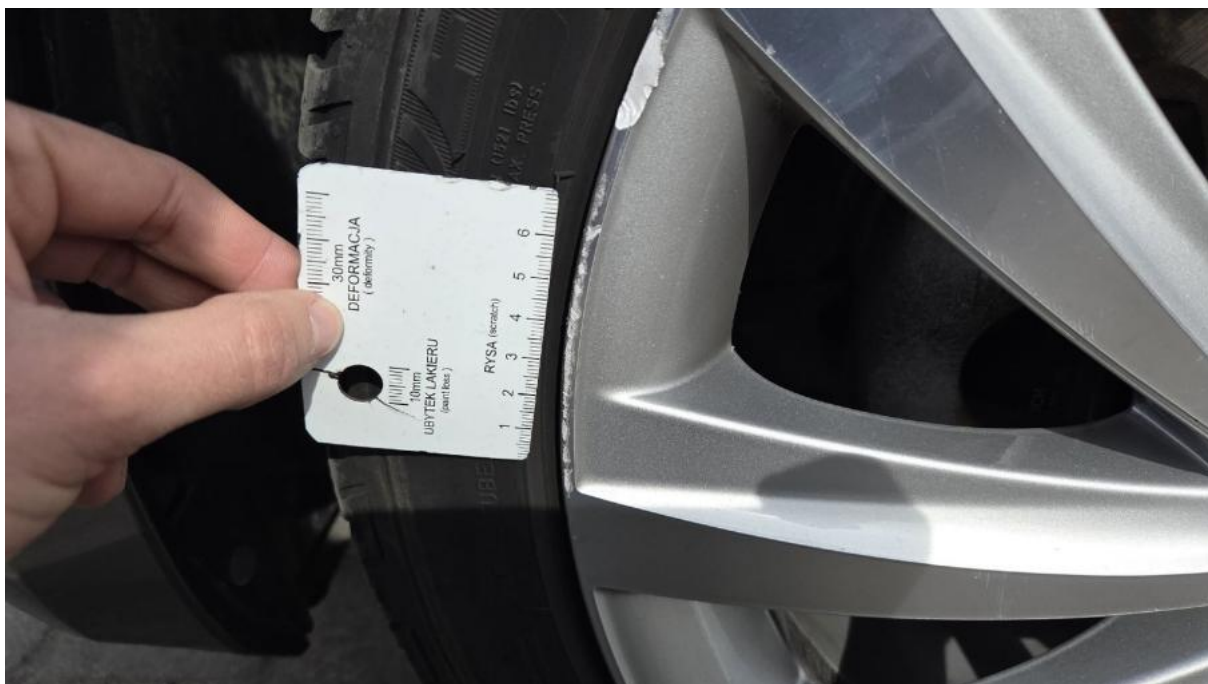
**Fot. 62**

Felga Aluminiowa przednia L - Rysa/odprysk 2
